Rapport d'expertise :

Perte totale de la Risle, commune de LA HOUSSAYE (27) (bétoire n°18262)

Avis hydrogéologique du BRGM

BRGM/RP-61446-FR

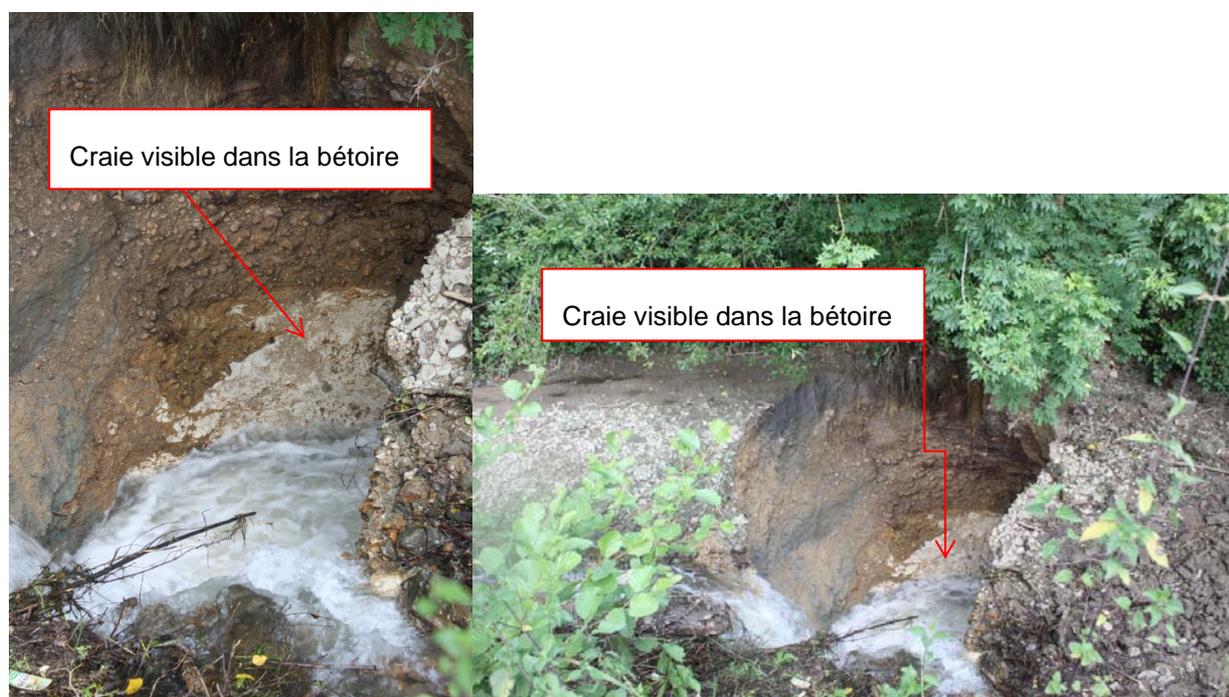
Cet effondrement laisse apparaître une coupe des terrains composant le lit de la Risle. Ce lit est composé d'alluvions très fins, argileux avec des passées caillouteuses d'une épaisseur estimée à 2 mètres environ. Ces alluvions reposent sur la craie visible dans le fond de la bétoire (cf. Illustration 17).

Illustration 17 : Photos du 30/07/2012 : craie apparente (photo du BE Eco-environnement)

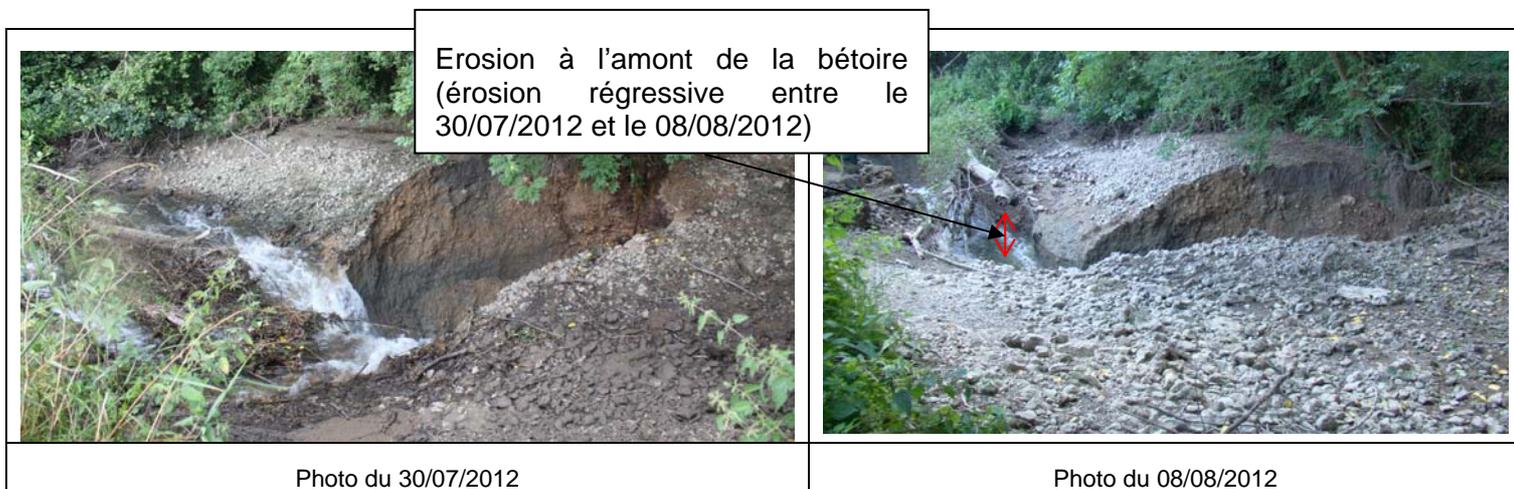
Cela a abouti à la création d'un petit chenal encaissé d'1 mètre de profondeur par rapport à l'ancien niveau du lit du cours d'eau. Une dénivellation dans le lit du cours d'eau apparaissait ainsi le 08/08/2012 à environ 4 m en amont de la bétoire (Illustration 19)

Illustration 18 :Erosion à l'amont de la bétoire B18262 (érosion régressive entre le 30/07/2012 et le 08/08/2012)

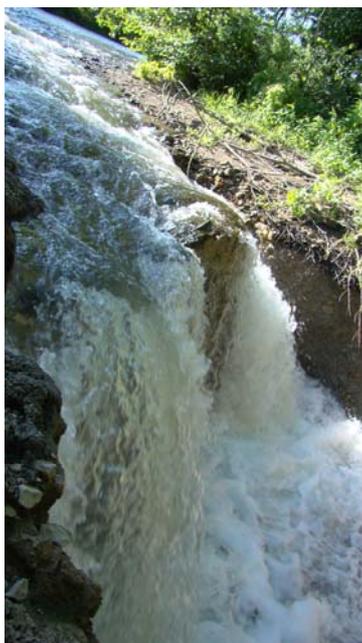
Illustration 19 : Dénivellation du lit du cours d'eau à environ 4m en amont de la bétoire provoquant une petite cascade de 1 m de hauteur environ (observation du 08/08/2012)

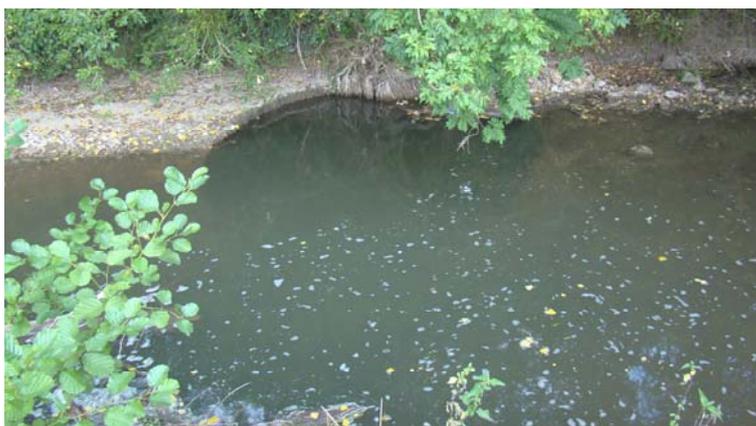
- la Risle coulait dans son lit naturel ; la bétoire était ennoyée (cf. Illustration 21) et un écoulement réduit avait repris en aval de la bétoire jusqu'au moins à hauteur du lieu-dit « Les Forges » ;
- A partir du lieu-dit « Les Forges » la Risle était de nouveau à sec (cf. Illustration 22 à Illustration 25).

Illustration 21 : Photo de la bétoire B18262 le 22/08/2012

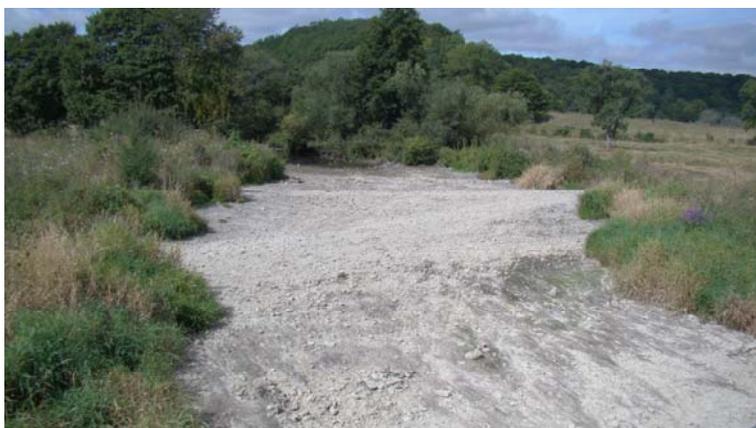
Illustration 25 : Observation de la Risle à sec au Val Gallerand le 22/08/2012

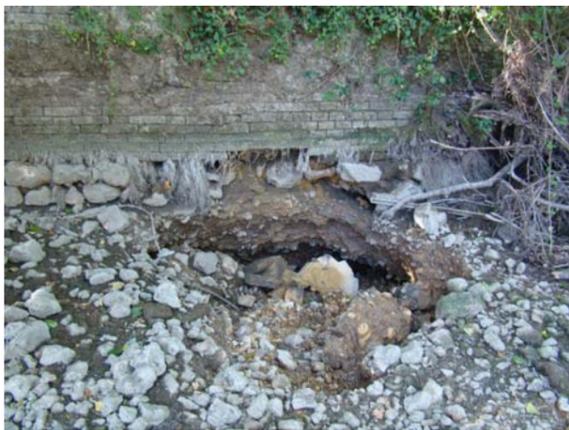
Photo de la béttoire B18263 dans le lit de la Risle le 08/08/2012

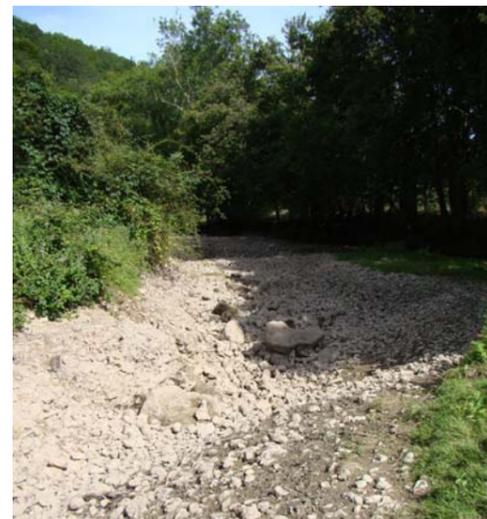
Photo de la béttoire B18274 dans le lit de la Risle le 08/08/2012

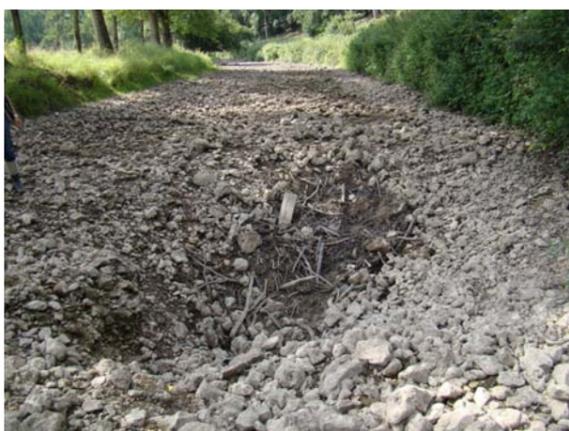
Photo de la béttoire B18280 dans le lit de la Risle le 08/08/2012

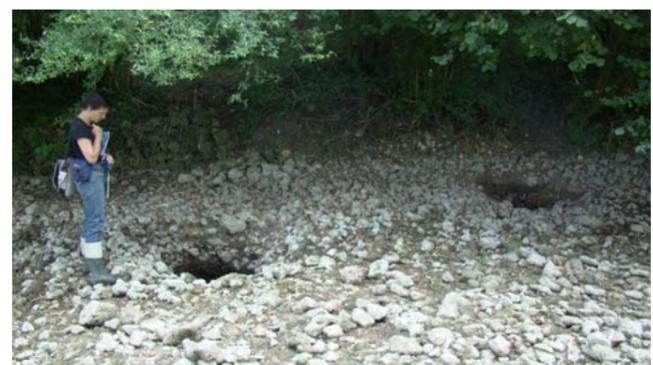
Photo des béttoires B18286 et B18285 dans le lit de la Risle le 08/08/2012

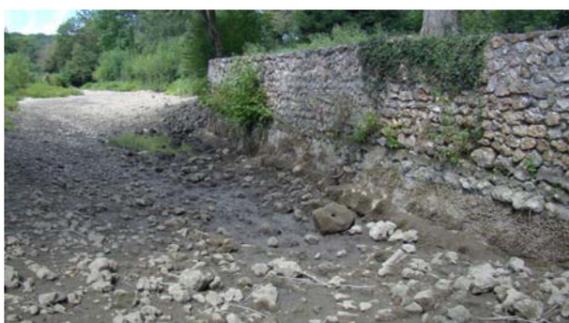
Photo de la béttoire B18319 dans le lit de la Risle le 08/08/2012

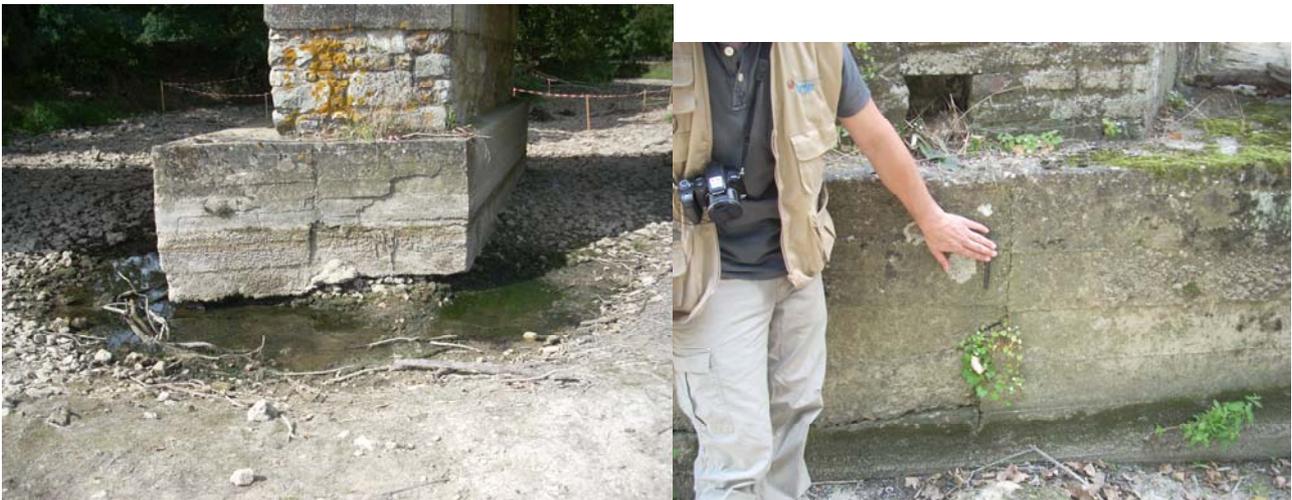
- la pile nord (Illustration 26) reste encore peu touchée : l'affouillement touche essentiellement le flanc sud (coté axe central du cours d'eau) de la pile et sur la façade amont sur une profondeur maximale d'une 20aine de centimètres. La base de la pile présente juste une légère fissuration sur la façade coté aval encore peu développée ;
- la pile sud (Illustrations 27 et 28) est bien plus touchée là encore sur le flanc sud (coté rive) de la pile et sur la façade amont sur une profondeur atteint la largeur de 40cm et la mise à nu entre la base de la pile et les alluvions dépasse le mètre. La base de la pile présente là aussi une légère fissuration peu développée sur la façade coté aval (de direction essentiellement verticale mais aussi horizontale, d'ouverture généralement inframillimétrique) et même un peu sur la façade amont.

Illustration 27 : Pile nord légèrement affouillée et fissuration de sa façade aval

La fissuration reste trop peu importante pour indiquer un possible mouvement significatif des assises du sol à la base des piles. Par contre, le processus d'affouillement des piles est déjà bien entamé. Il reste encore pour l'essentiel périphérique, limité à la base élargie des piles, et la section non affouillée de la base des piles reste plus importante que la section des piles sous le radier : le report des charges de la structure sur les assises de fondation reste pour l'instant préservé et ne remet pas en cause la stabilité de la structure à l'immédiat. Mais l'affouillement amont de la pile sud commence à être sévère et toute progression de l'affouillement à l'avenir risquerait d'entraîner

assez rapidement un comportement différentiel et dissymétrique de la fondation d'appui, pouvant remettre en cause son rôle d'assises de la structure et à terme la stabilité de l'ouvrage surtout en période de crues. Il conviendrait de lancer dès à présent (programmation puis mise en œuvre) des travaux de remise en état des piles. Lors de la visite du 08 août 2012, des agents de la communauté de communes (?) étaient justement en train d'inspecter l'ouvrage.

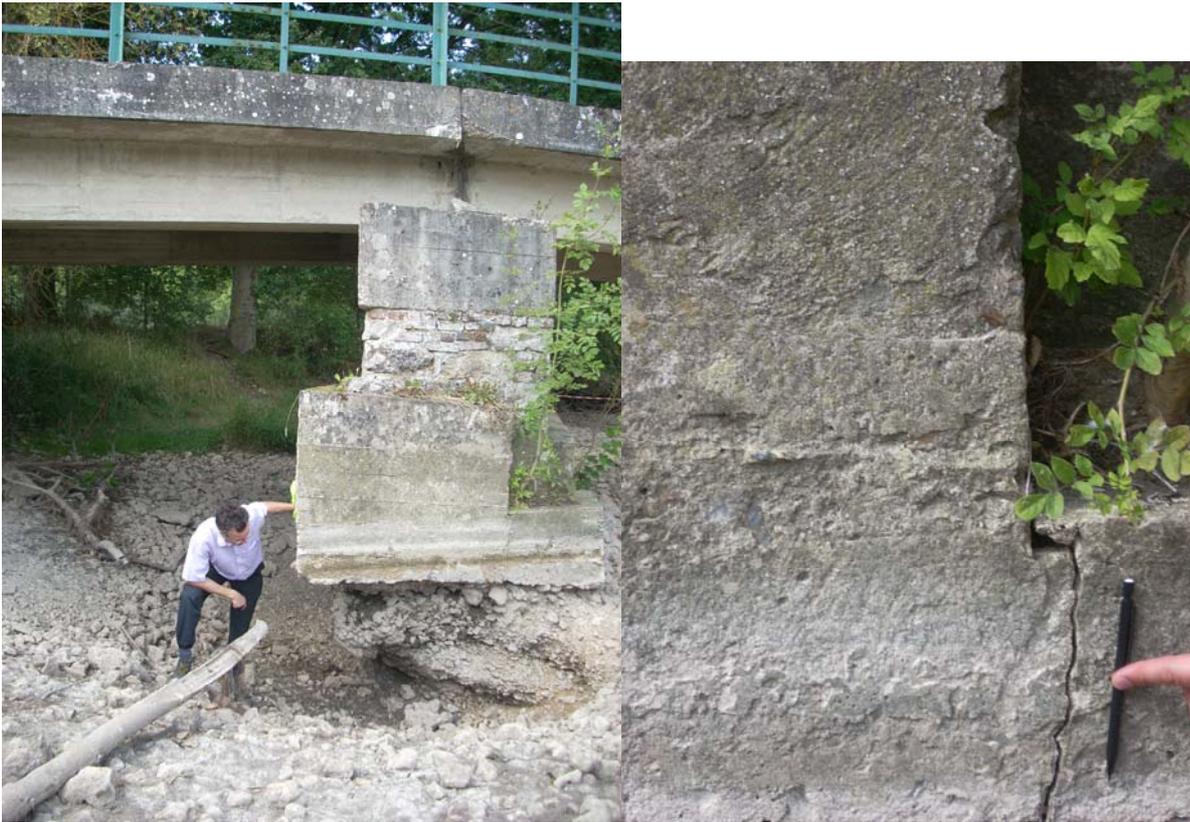
On notera aussi que la base du mur de culée côté sud (rive érosive) est également affouillée (Illustration 28) sur 20 à 30 cm de profondeur avec une mise à nu sur une hauteur de 30 à 40 cm.

Illustration 28 : Pile sud largement affouillée sur un coin amont et fissuration de sa façade amont

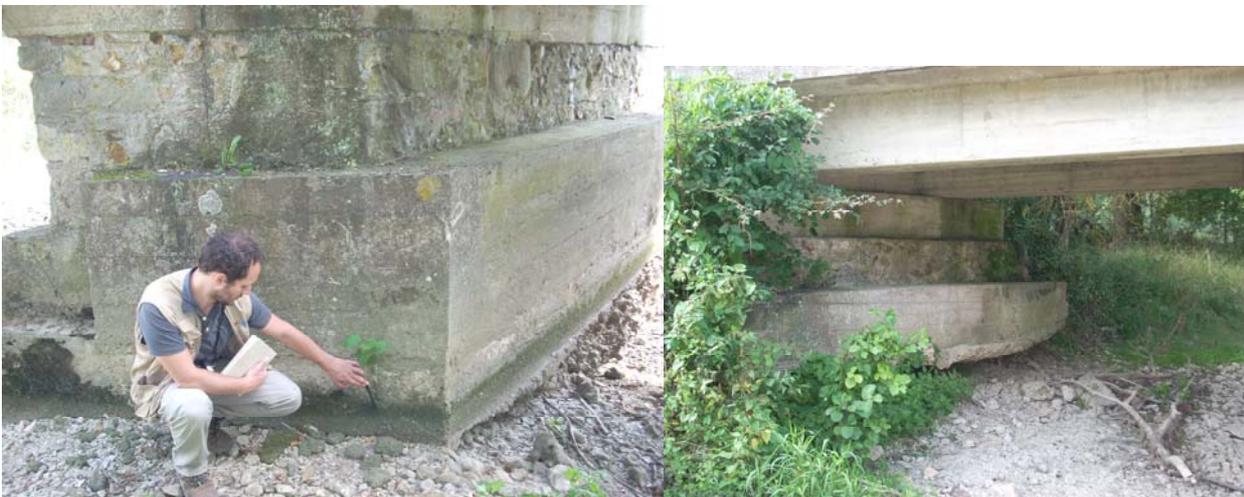
Illustration 29 : Fissuration de la pile sud sur sa base aval et début d'affouillement de la culée sud de l'ouvrage

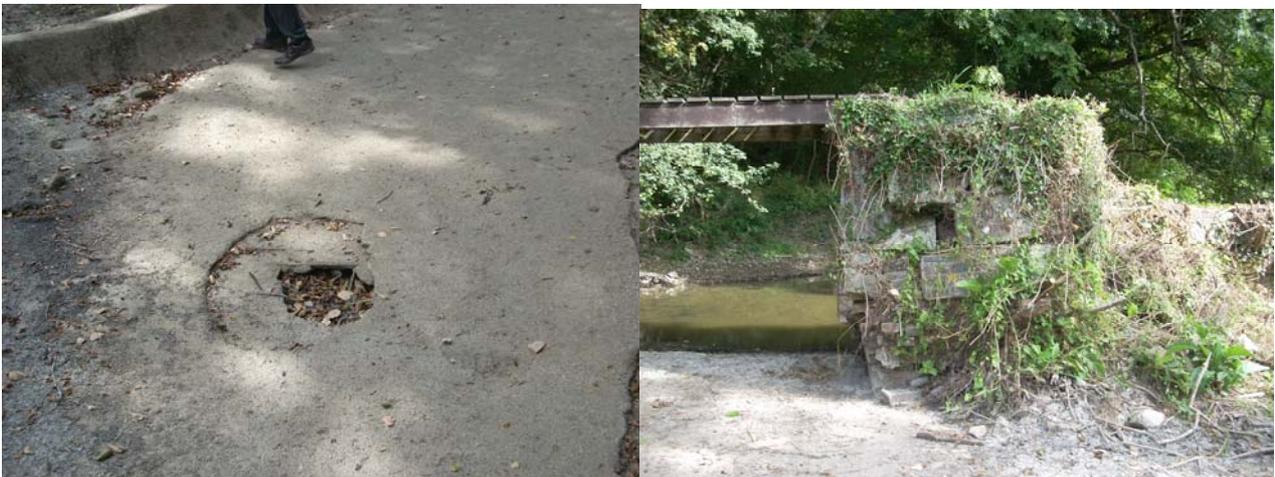
Dans l'amont proche du pont, l'aménagement d'un auget a été mis en place anciennement sur la rivière. Dans le chenal canalisé, l'eau a ponctuellement percé le radier (avec mise à jour du ferrailage) et à l'entrée de ce seuil, une passerelle piétonne a une des culées déjà bien endommagée qui pourrait évoluer à la ruine si aucun travail d'entretien et de consolidation n'est entrepris à temps.

Illustration 30 : Percement ponctuel du radier du chenal de jaugeage et culée de passerelle endommagée faute d'entretien suffisant

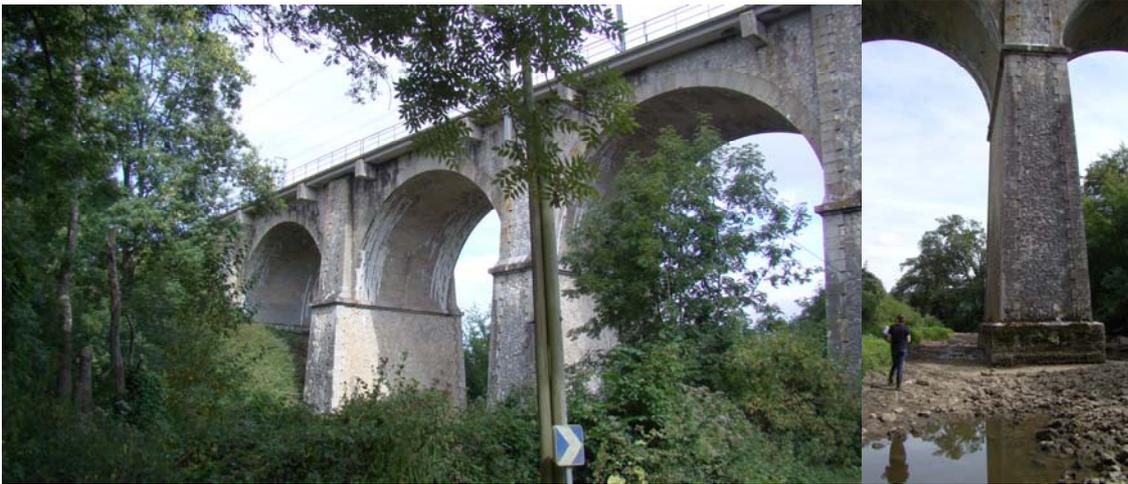
En amont proche de Grosley-sur-Risle, le franchissement de la Risle par la voie ferrée s'effectue sur un viaduc. Seule une des piles du viaduc est située dans le lit de la Risle (Illustration 31). La pile maçonnée de l'ouvrage a été examinée le 22 août 2012 et s'avère en très bon état sans affouillement notoire et avec quelques rares fissures inframillimétriques anciennes. Les abords du lit de la rivière autour de la pile ne révèlent aucun indice particulier.

Illustration 31: Viaduc SNCF - vue d'ensemble à gauche (photo du 22/08/2012) et vue de la pile située dans le lit de la Risle à droite (photo du 08/08/2012)

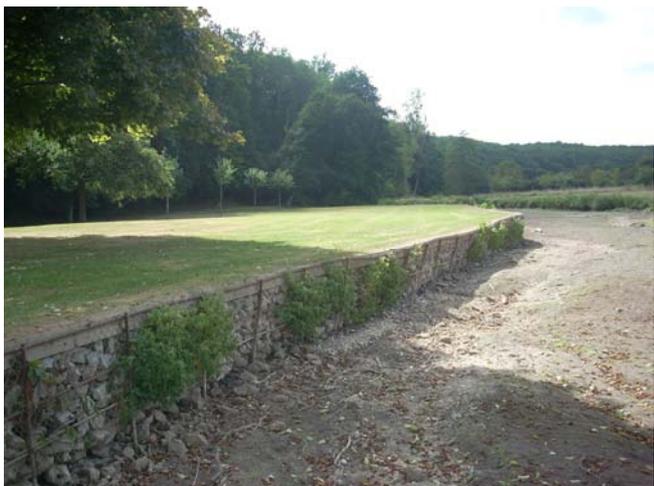
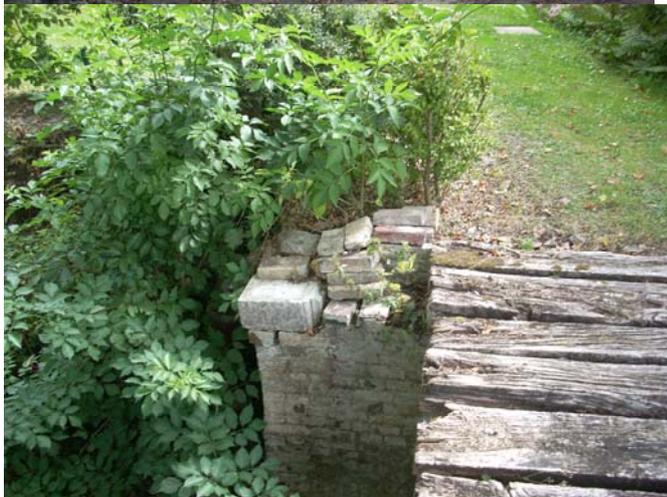
Illustration 33 : Murets du bief : poussées en amont et déchaussement ponctuel en aval

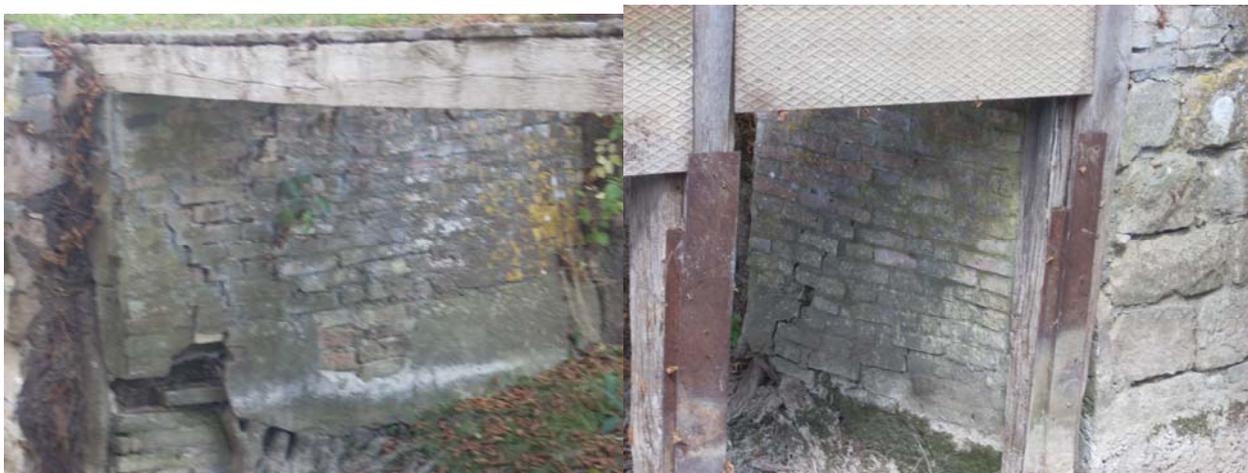
- l'ouvrage vanné en amont immédiat du moulin (dérivation du bief vers la Risle) présente sur ces culées plusieurs nettes fissures serpentant entre les pierres maçonnées. De fortes poussées hydrauliques (flux d'eau en crue ?) pourraient expliquer ce début de dislocation des culées ;
- au niveau du bâtiment du moulin, la façade présente plusieurs fissures anciennes qui serpentent entre les briques ou moellons du mur. Elles témoignent vraisemblablement du travail cyclique des murs lors du fonctionnement de la roue du moulin dans une atmosphère humide. Dans leur état apparent actuel, elles ne posent pas plus de soucis que cela (un simple suivi régulier suffit).

Illustration 34 : Ouvrage vanné en amont immédiat du moulin, avec nettes fissures ouvertes des culées maçonnées

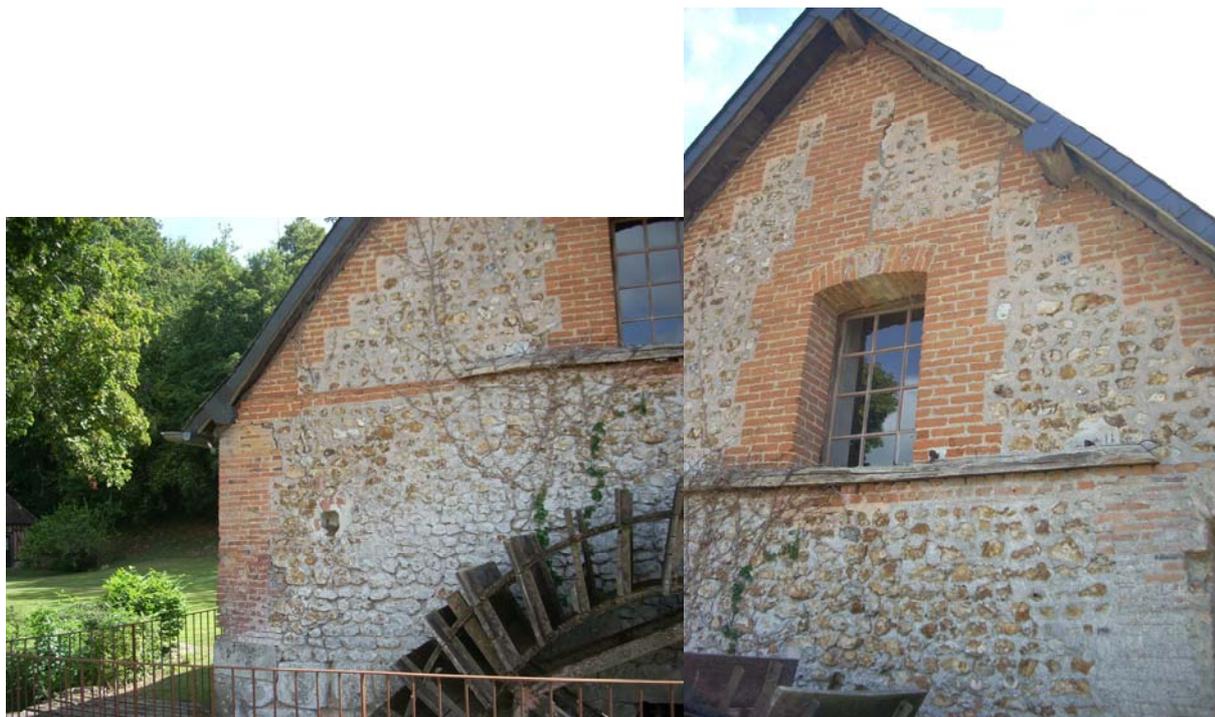
Illustration 35 : Fissures anciennes existantes sur la façade du moulin

Cette fissuration de la façade est en l'état 'attendue' et peu préoccupante ; il est recommandé néanmoins d'en suivre à l'avenir la progression : la pose de discrets enduits en plâtre sur les fissures les plus importantes devrait permettre de détecter de manière prématurée toute évolution anormale (au-delà de jeux saisonniers et/ou d'une très lente progression des ouvertures).

Le Moulin Blangy ne pose pas d'inquiétude : le suivi occasionnel par emplâtre de certaines des fissures de sa façade devrait prévenir toute évolution anormale.

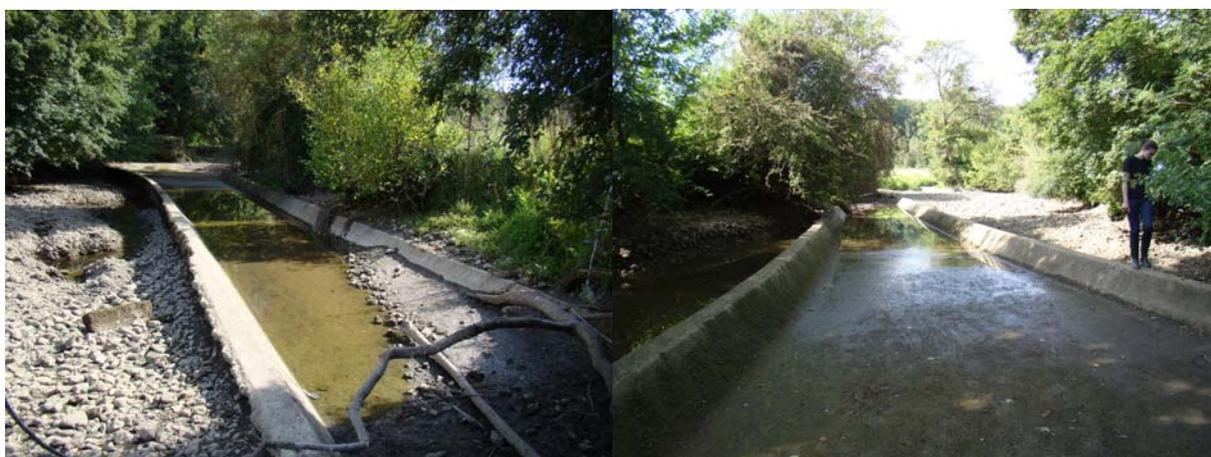
Lors du parcours de lit asséché de la Risle le 08/08/2012, un auget de 40 à 50 mètres de longueur a été observé dans le lit de la Risle au lieu-dit du Val Gallerand (Illustration 39). Sa localisation correspond à la portion indiquée comme ayant été étanchée par les ponts et chaussés en 1898 (cf. Annexe 8.3).

Illustration 39 : Auget mis en place à Val Gallerand sur la Risle (par les ponts et chaussés en 1898 ?) sur un tronçon d'une 50aine de mètres
