# Rapport d'expertise :

## Inspection des galeries souterraines quartier Saint-Sauveur à Cherbourg-Octeville : Avis du BRGM

BRGM/RP-64852-FR

Juillet 2015

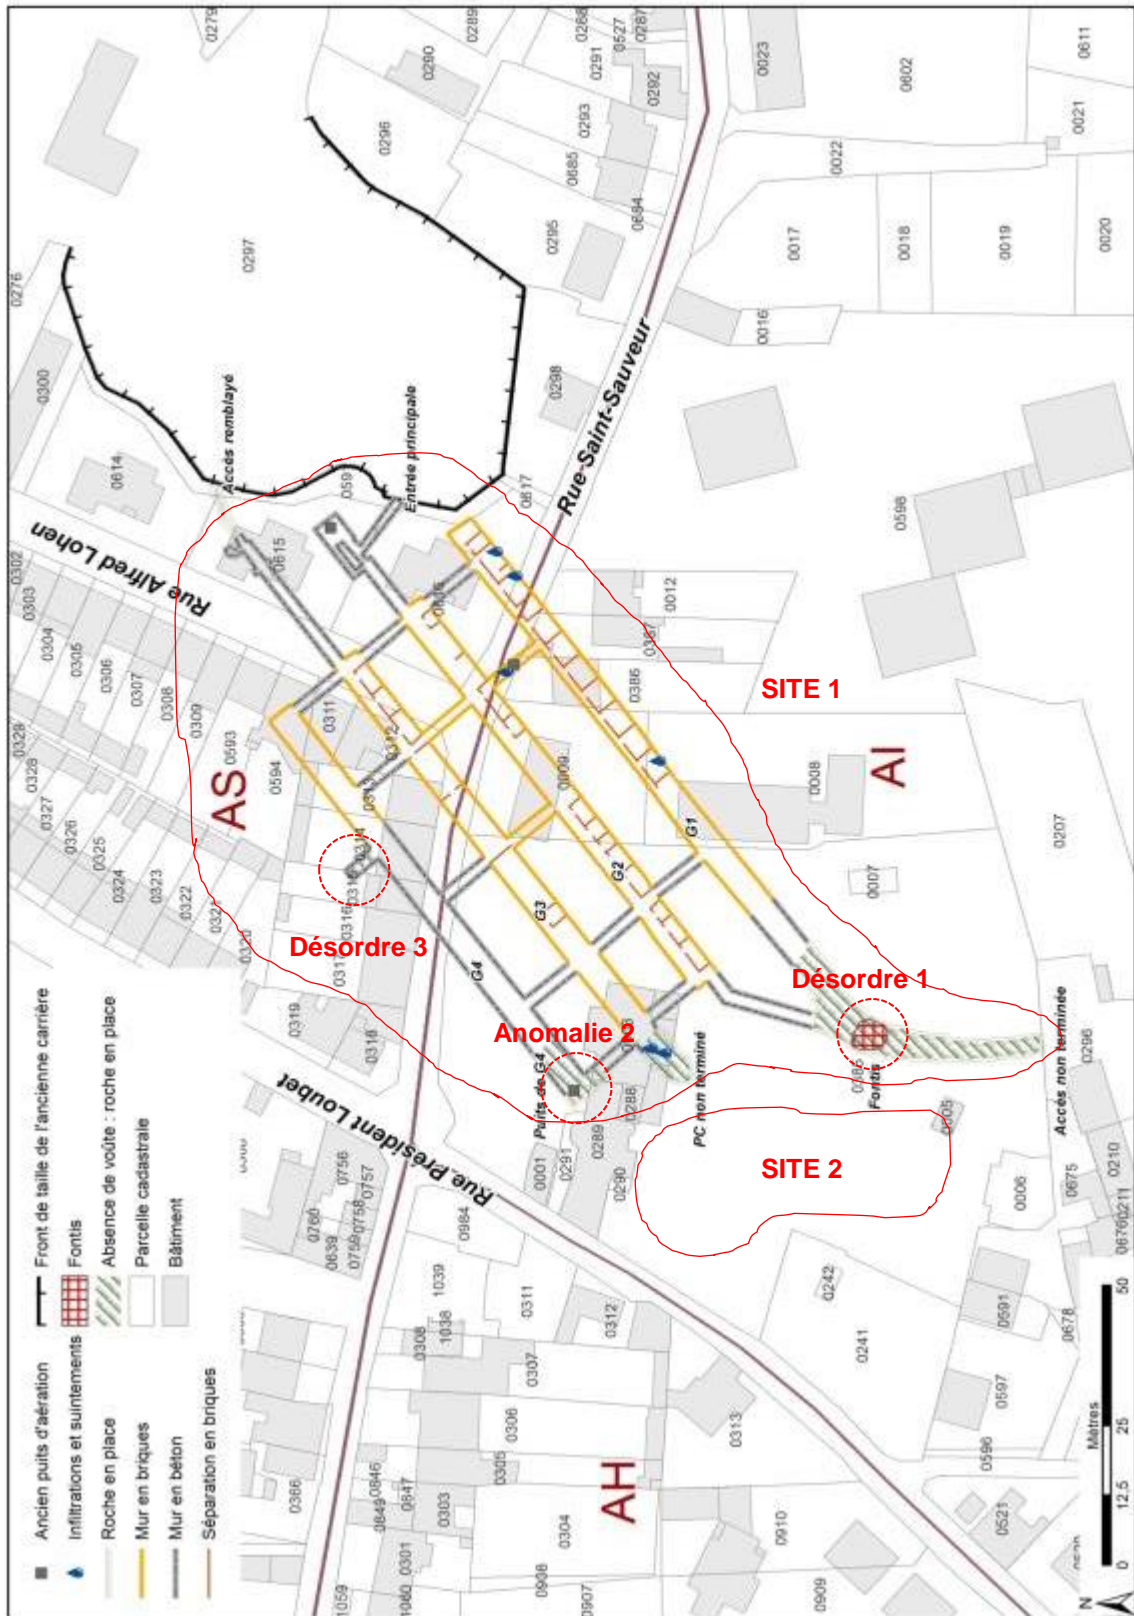
Illustration 6 : Plan du réseau principal et observations du 05/06/2015

Sur ce site 1, trois secteurs présentent des désordres.

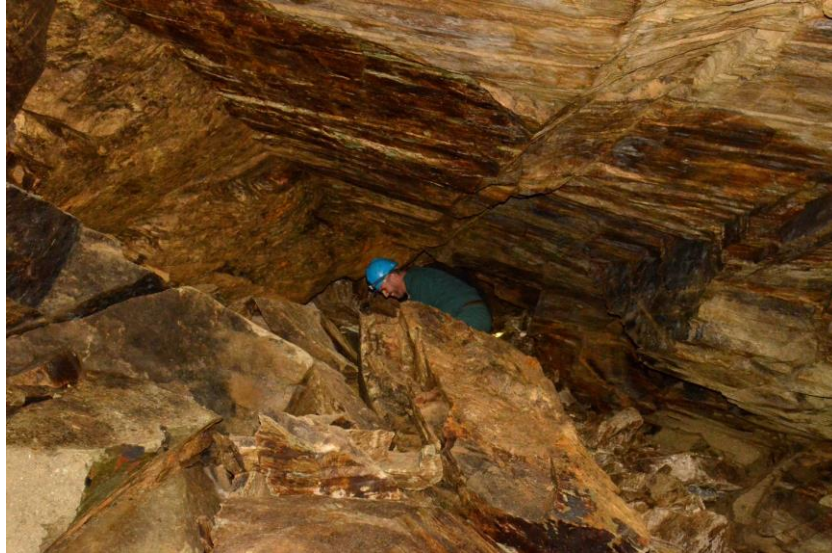
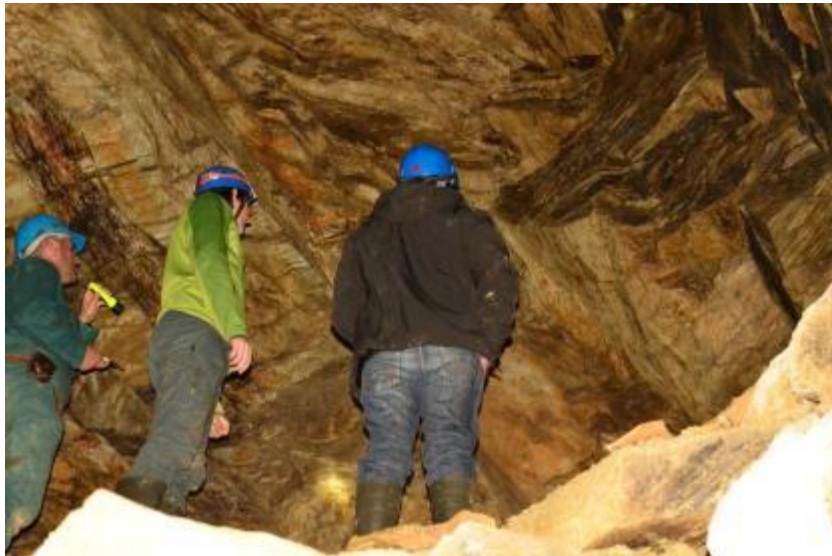
**Le plus important** (désordre 1) se situe à l'extrémité Sud-Ouest de la galerie G1 et est marqué par la présence d'une cloche de fontis d'un volume estimé à  $20 \text{ m}^3$  ( $H = 5 \text{ m}$ ,  $\varnothing = 4 \text{ m}$ ) (Illustration 7). La projection verticale au sol du centre de ce fontis se situe à 8,5 m de la jonction des galeries G1 et G2 et se développe sous la parcelle AI 0385, à proximité d'un bassin d'agrément dans lequel était positionné lors de notre visite une table de ping-pong.

*Illustration 7 : En haut, chutes de blocs de  $0.5$  à  $1 \text{ m}^3$  du toit ; et en bas, cloche de fontis située ( $H = 5 \text{ m}$ ,  $\varnothing : 4 \text{ m}$ ;  $V = 20 \text{ m}^3$ ), à l'extrémité de la galerie G1, vers l'accès non terminé (Source BRGM)*

L'épaisseur de recouvrement au droit de cette galerie, estimée sur la base des données de nivellement, réalisées en 2008 par la SCP Pottier – De Boursetty et pour le compte de l'ACAIS, transmises par la ville de Cherbourg-Octeville peut être estimée à environ quatorze mètres. Compte tenu du fait que la cloche du fontis est de 6 m de haut (par rapport au toit de la galerie), **le recouvrement au niveau du fontis de la galerie 1, pourrait être d'environ 8 m d'épaisseur**. Ce secteur est également marqué par des chutes de toit, favorisées par le délitement naturel de plaques de schistes suivant un plan de schistosité (Illustration 7 en haut).

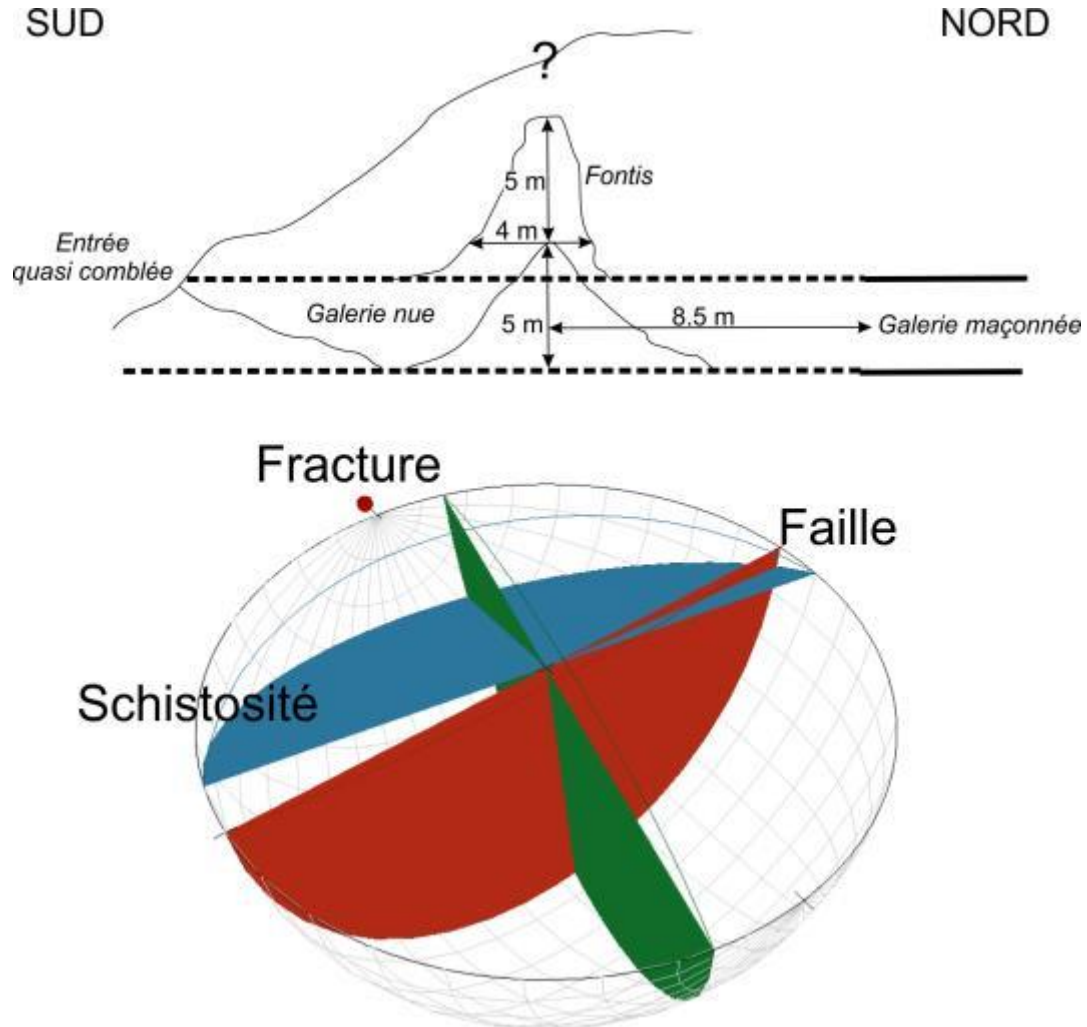
Cette cloche de fontis est la conséquence de la création d'un dièdre à partie de trois familles de plans : des plans de faille N090 85S, qui découpent une schistosité principale N100 25N, et des plans de fracture N010/020 70E (Illustration 8).

Les failles (en rouge, Illustration 8) et les fractures (en vert, Illustration 8) débitent la roche en pavés avec une fréquence inférieure au mètre, la schistosité faiblement pentée (en bleu, Illustration 8), permet la création des pavés qui tombent du toit.

Illustration 8 : en haut, dessin schématique du fontis de la galerie 1 ; en bas, stéréogramme des plans décrivant un dièdre instable (Source BRGM)

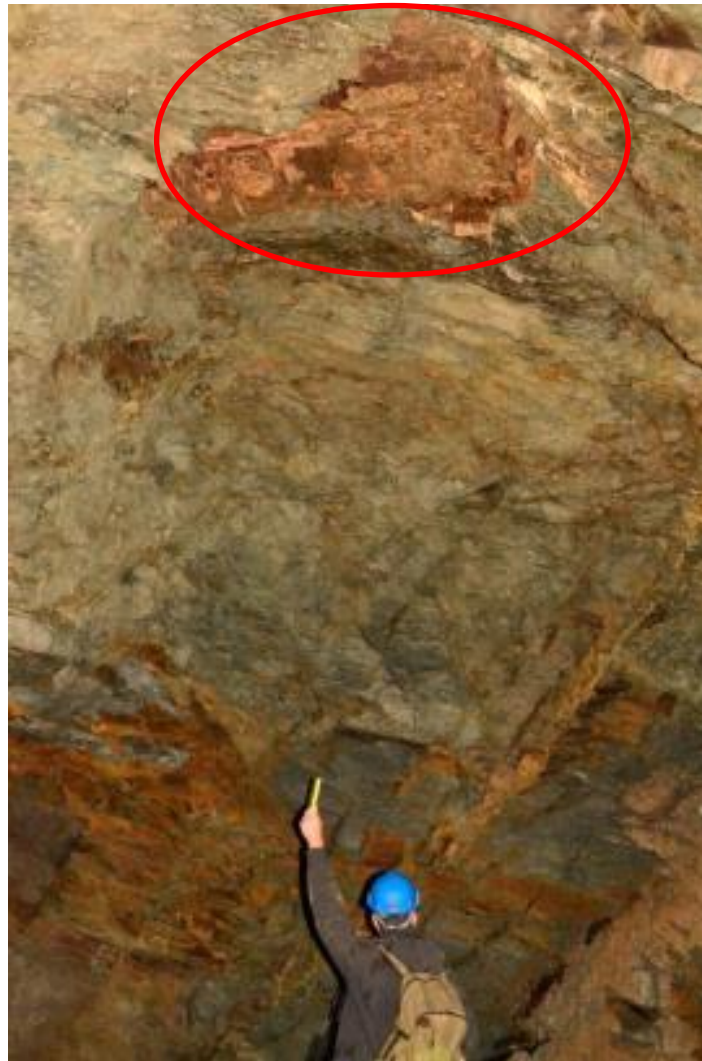
**Le second secteur** sensible (anomalie 2), présentant un aléa effondrement localisé, est situé à l'extrémité Sud-Ouest de la galerie G4, et correspond en la présence d'un puits d'aération, dont la base est actuellement bétonnée, mais sur roche nue (Illustration 9). L'état de comblement de cet ancien puits n'est pas connu.

La présence d'arrivées d'eau, qui forment des flaques au sol, montre que ces ouvrages vont se dégrader lentement mais inéluctablement au fil du temps, comme il est possible de le voir à l'amorce du boyau dans le mur nord de G4, soulignée par la présence de blocs de schistes au sol, témoins de chutes de toit ou de venues d'eau à l'extrémité sud-ouest de la galerie G3. A terme, la rupture de la rustine de béton pourrait engendrer des désordres en surface.

*Illustration 9 : Ancien puits d'aération à l'extrémité Sud-Ouest de G4, aujourd'hui bétonné (Source BRGM)*

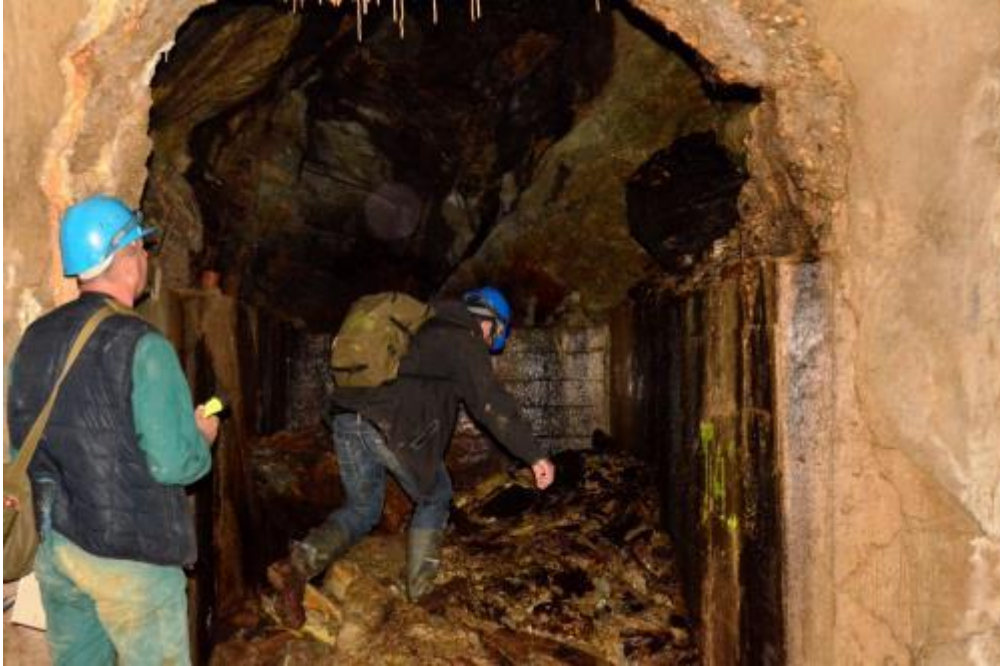
Enfin **le troisième secteur** (désordre 3) se situe au premier tiers en partant du nord de la galerie 4, au niveau d'une extension non terminée de la galerie. Il est marqué par la présence d'une chute de toit d'un volume estimé à  $5 \text{ m}^3$  ( $H = 1 \text{ m}$ ,  $\varnothing = 4 \text{ m}$ ) (Illustration 10).

Cette amorce de cloche de fontis est la conséquence de la présence d'un plan de faille N150 45W et de fentes de tension N120 85S, qui découpent ce plan de faille et les plans secondaires satellites ainsi que la schistosité principale.

Les blocs générés par cette chute de toit et observables au sol sont des blocs de  $0.25$  à  $1 \text{ m}^3$ .

Illustration 10 : Chutes de blocs de  $0.25$  à  $1 \text{ m}^3$  du toit, signalant la mise en place d'une cloche de fontis ( $H = 1 \text{ m}$ ,  $\varnothing : 4 \text{ m}$ ;  $V = 5 \text{ m}^3$ ), situé au premier tiers nord de la galerie 4 (Source BRGM)

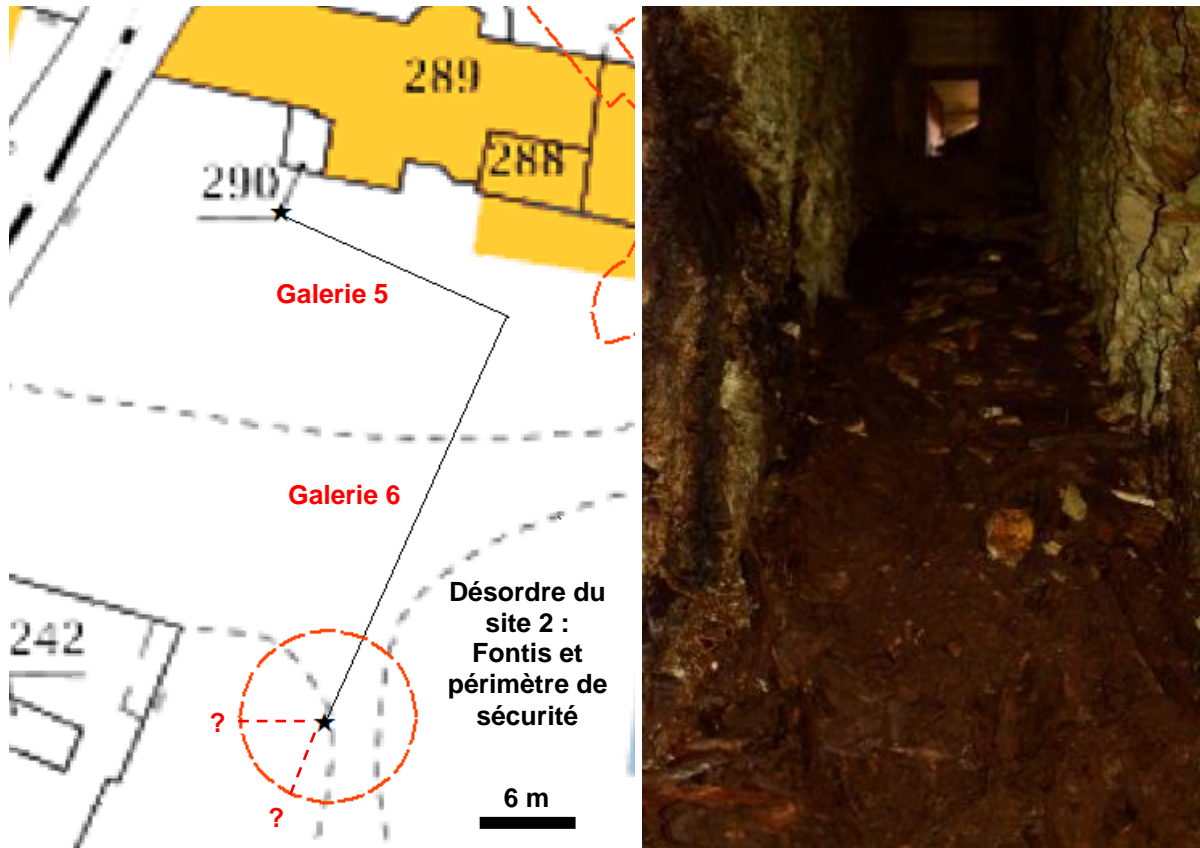
Contrairement aux galeries du site 1, ces deux galeries ne sont pas bétonnées. Initialement, elles devaient être étayées en bois, bois qui aujourd'hui a totalement été désagrégé par l'humidité (Illustration 11 à droite).

Illustration 11 : A droite : Lever du site 2 et de ces galeries 5 et 6 ; A gauche : Photographie de la galerie 5 (prise depuis le bas) (Source BRGM)

Depuis le cône d'éboulis, deux galeries semblent se prolonger vers le sud-ouest, mais il n'a pas été possible de prolonger l'exploration à cause de l'état de comblement avancé de ces galeries (Illustration 11).

- une investigation complémentaire afin de reconnaître les deux galeries qui étaient obstruées (Illustrations 11 et 13, points d'interrogations) pour vérifier leur état de stabilité et leur étendue ;

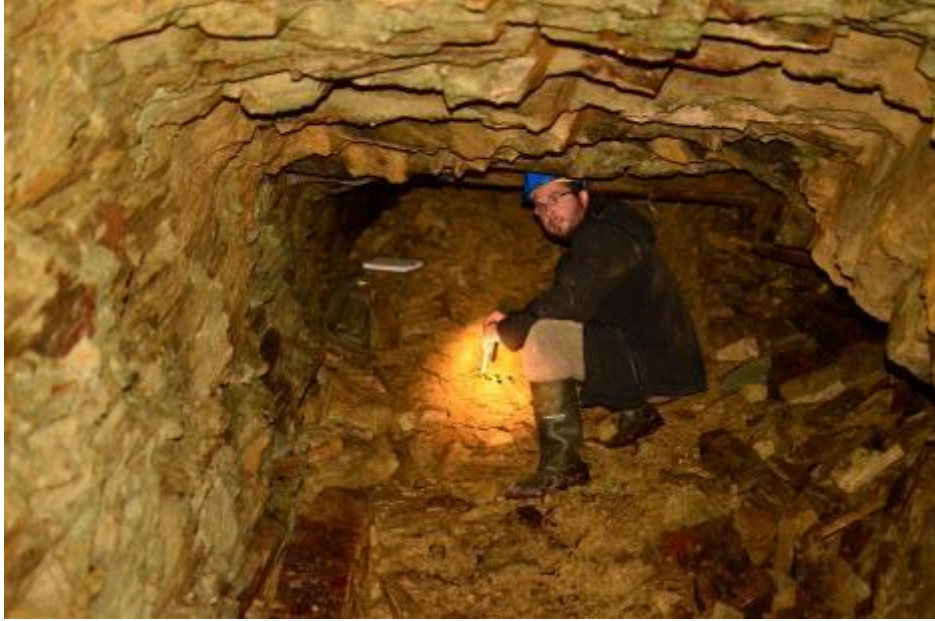
La galerie G6 est affectée par un cône d'éboulis lié à une remontée d'une cloche de fontis (Illustration 12).

Cette cloche de fontis, d'un volume estimé à  $30 \text{ m}^3$  ( $H = 5 \text{ m}$ ,  $L = 3 \text{ m}$ ,  $l = 2 \text{ m}$ ), s'appuie sur un plan de faille orienté N010 parallèle à la galerie.

**Au droit de la cloche de fontis, l'épaisseur résiduelle de recouvrement a été estimée à environ 1,5 m.**

*Illustration 12 : Photographie de la galerie 6 (regard vers le Sud) et du cône d'éboulis du fontis (Source BRGM)*

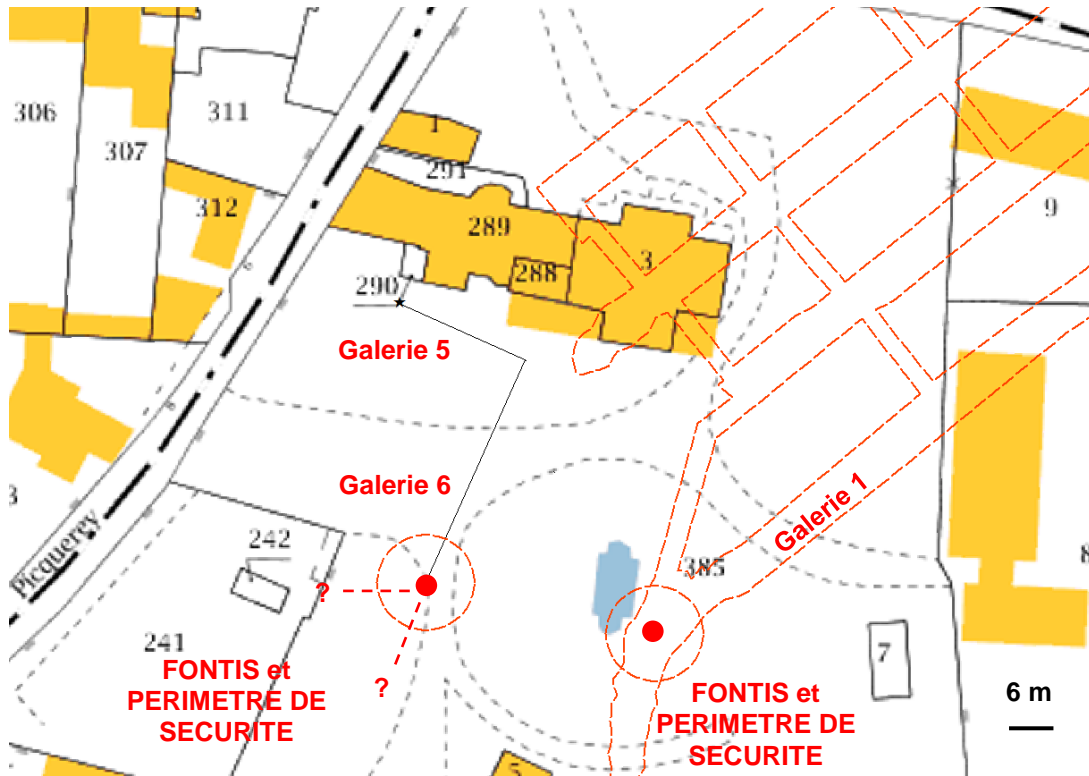
Les mesures réalisées en souterrain et les estimations sur les recouvrements permettent d'évaluer globalement une zone potentiellement affectée en cas d'effondrement de 6 m de diamètre en surface au-dessus de ces deux sites (Illustration 13).

Illustration 13 : Cercles rouges périmètres de sécurité des désordres 1 du site 1 (à droite) et désordre du site 2 (à gauche) : cercles de 6 m de diamètre minimum

Compte tenu du risque résiduel exposé ci-avant, il est nécessaire de mettre en place **immédiatement** des périmètres de sécurité de 6 m de diamètre centrés sur les deux désordres décrits dans les lignes ci-dessus, à savoir le désordre 1 du site 1 et le désordre du site 2 (Illustration 13).
