Inventaire des impacts occasionnés par la houle cyclonique associée à l'ouragan MARIA (18 septembre 2017) sur la côte Nord-Caraïbe de la Martinique

Rapport final

BRGM/RP-67298-FR

Octobre 2017

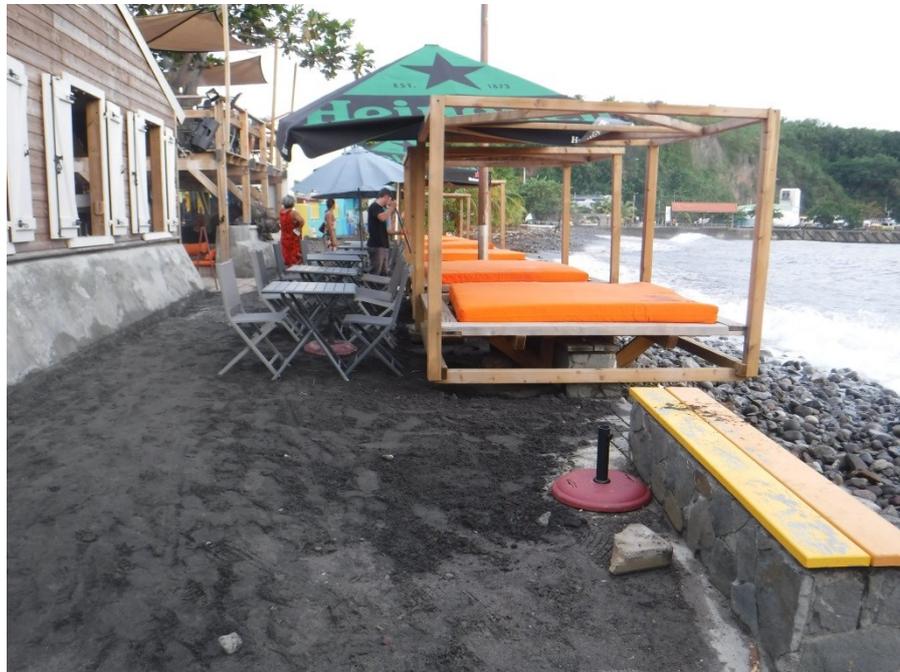
Une quantité non négligeable de sable volcanique sombre grossier s'est déposée en arrière de la plage, dans la rue sur la terrasse du bar-restaurant Le Shells (Illustration 9).

Illustration 9 : Dépôt de sable dans la rue devant Le Shells

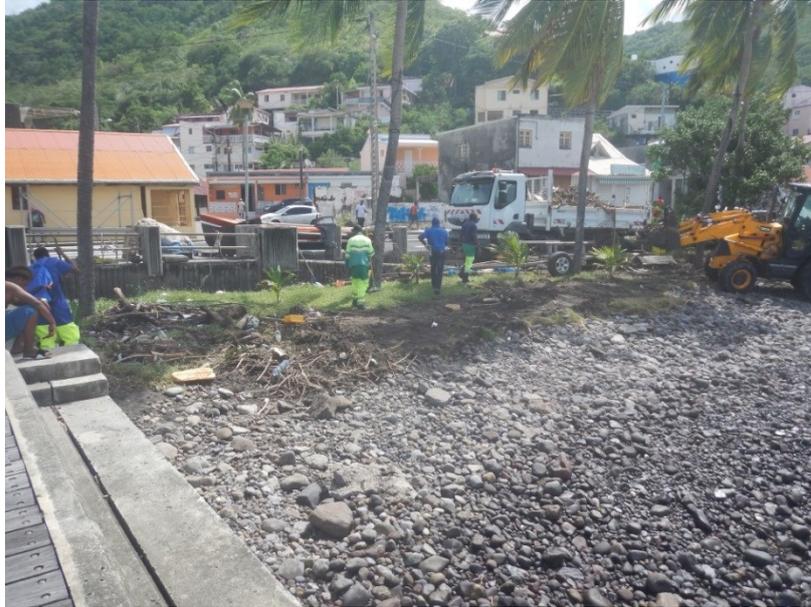
A Bellefontaine, les surverses engendrées par les vagues ont déposé des graviers et bois morts sur le haut de la plage, mais peu de traces subsistent encore puisque les services techniques de la commune de Bellefontaine étaient en train de nettoyer efficacement la plage (Illustration 10).

Illustration 10 : Amas de débris (branches, détritus) en haut de plage

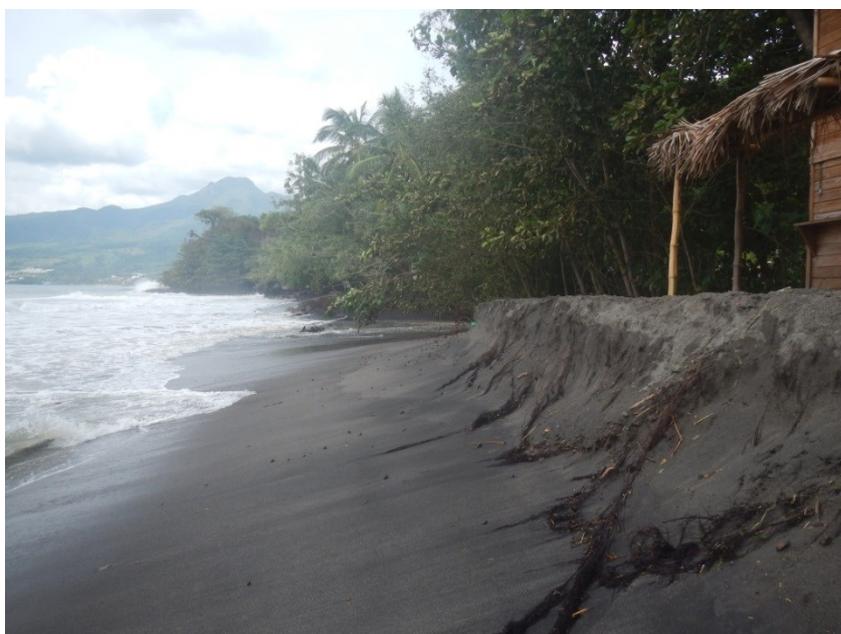
- la présence d'un talus d'érosion d'1 m de haut en bordure du restaurant,
- et la forte pente de la plage en pied de talus (Illustration 12 et Illustration 13).

Illustration 12 : Vue sur le talus d'érosion d'1 m de haut devant le cabanon-restaurant

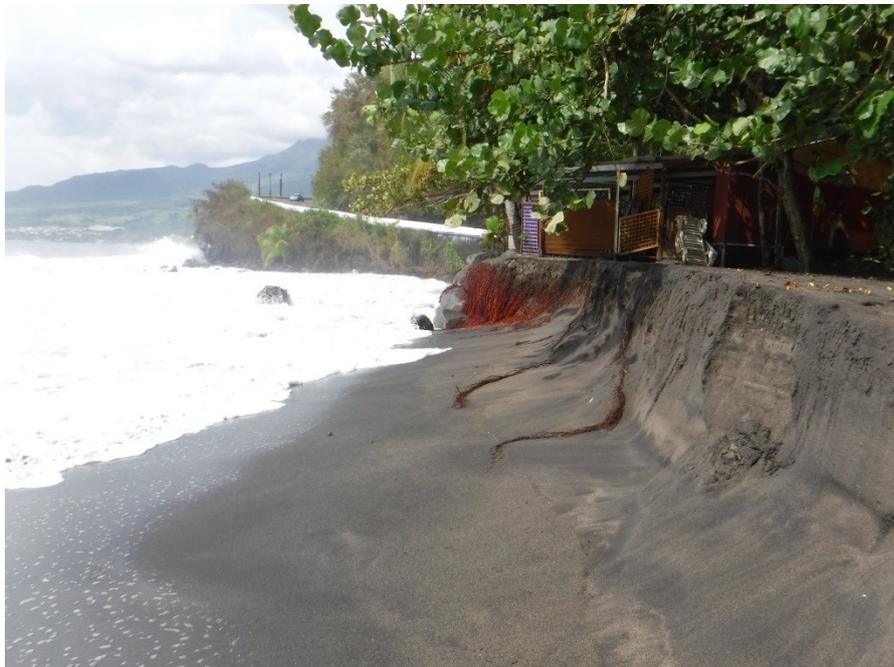
L'Anse Latouche est marquée par la présence d'un talus d'érosion d'1,1 m de haut et une pente modérée à forte en pied de talus (Illustration 14). L'Annexe 5 montre qu'après l'ouragan OMAR en 2008, un talus d'érosion était également présent au même endroit, devant la cabane.

Illustration 14 : Talus d'érosion d'1 m de haut devant le restaurant

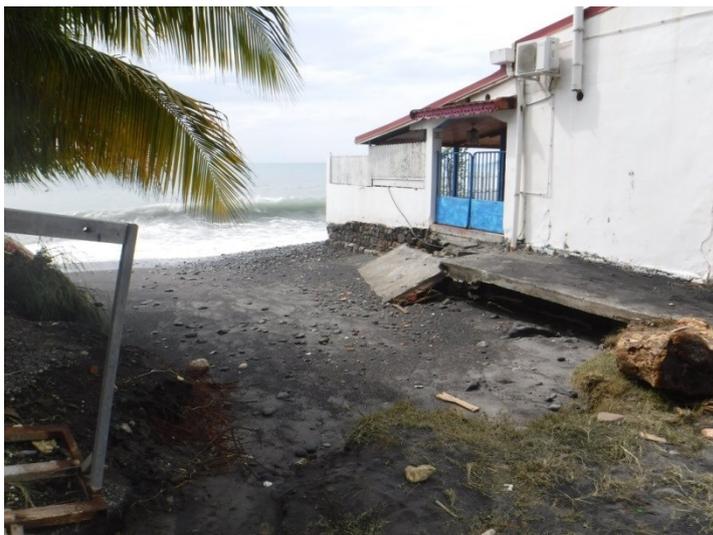
Illustration 15 : Portion de dalle béton de l'habitation effondrée

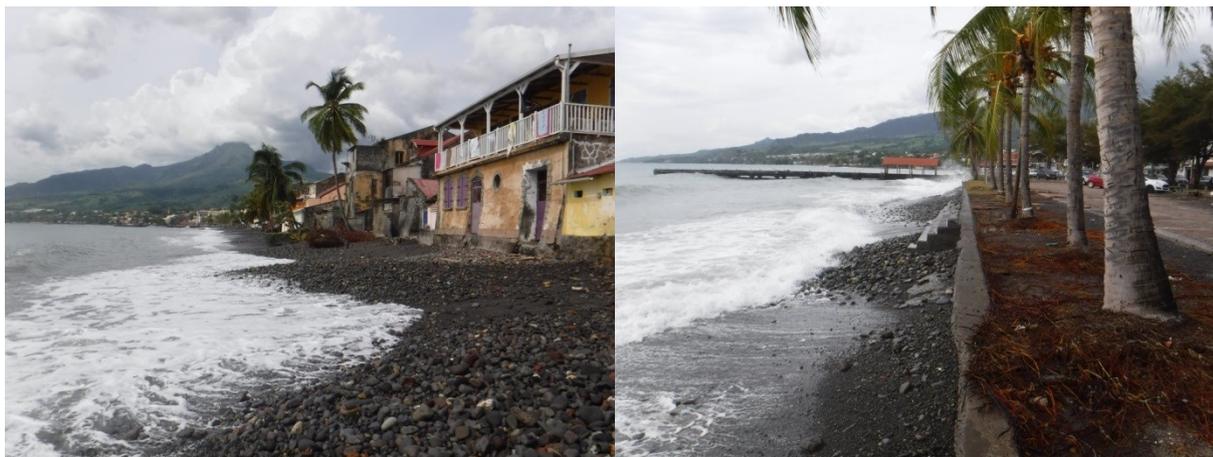
L'illustration 16 montre l'état du littoral de Saint-Pierre, au sud sur la plage de galets et au centre près du ponton. On observe, notamment dans la partie sud, une quantité importante de galets déposés sur la plage et l'absence de sable.

Illustration 16 : Plage dans la partie sud de Saint-Pierre (à gauche) et état de la mer devant la place centrale de Saint-Pierre (à droite)

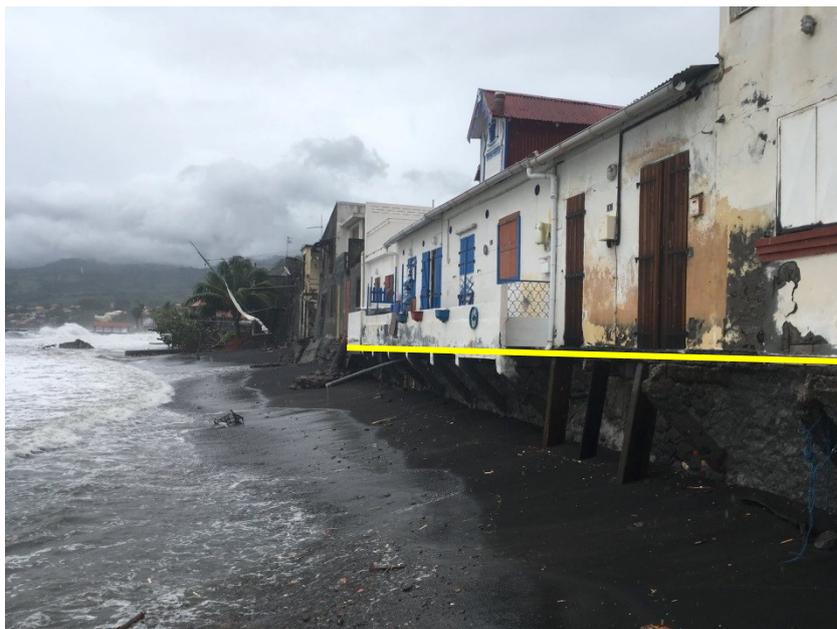
En temps normal, la partie sud de la plage est recouverte de sable, et le niveau de la plage atteint le rez-de-chaussée des habitations de bord de plage (repéré par la ligne jaune sur l'illustration 17). Un départ de sable conséquent (d'environ 1m d'épaisseur) a été généré par la houle cyclonique.

Illustration 17 : Habitations en bord de plage, au sud du ponton, à Saint-Pierre

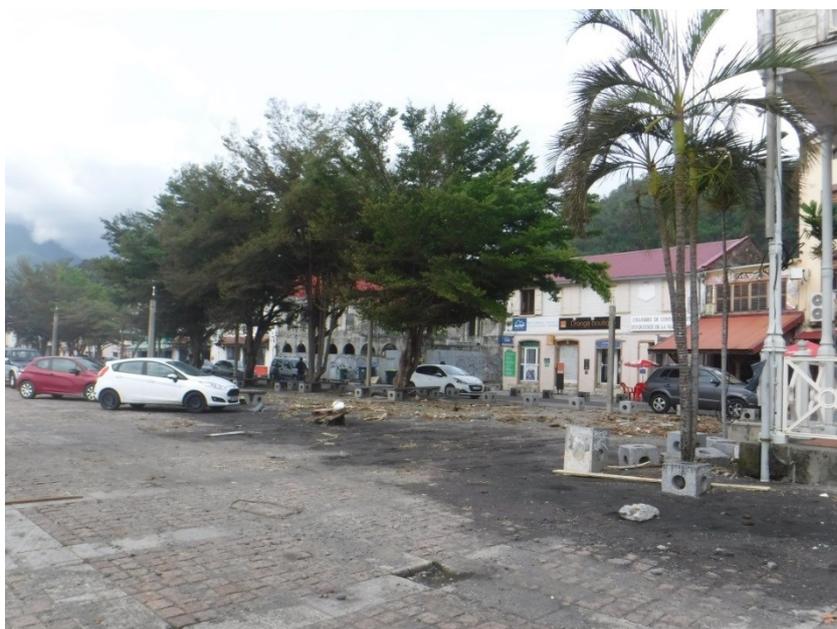
Sur la place centrale de Saint-Pierre jonchent de nombreux débris de toutes sortes (Illustration 18).

Illustration 18 : Débris sur la place centrale

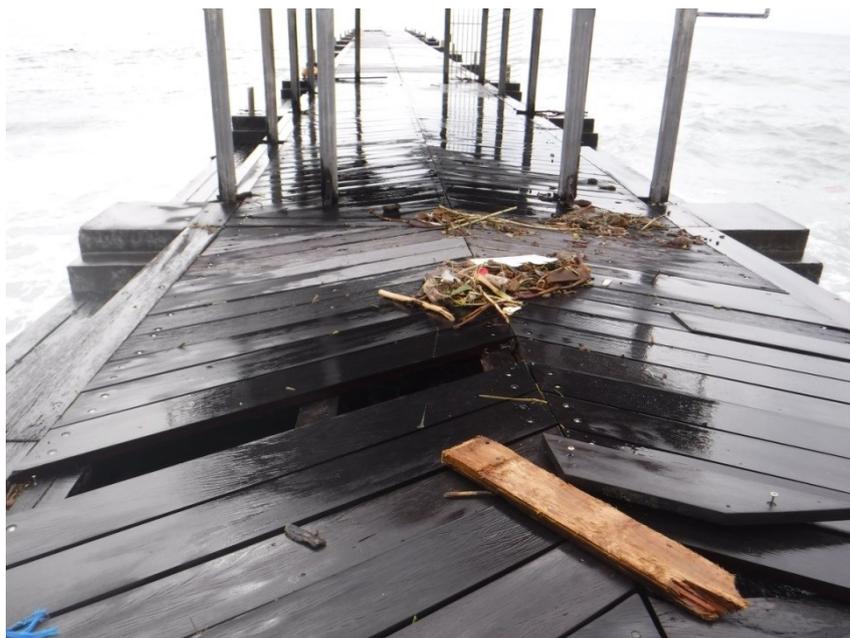
Le ponton devant la place centrale de Saint-Pierre a été endommagée (planches en bois détériorées), comme le montre l'illustration 19.

Illustration 19 : Ponton endommagé

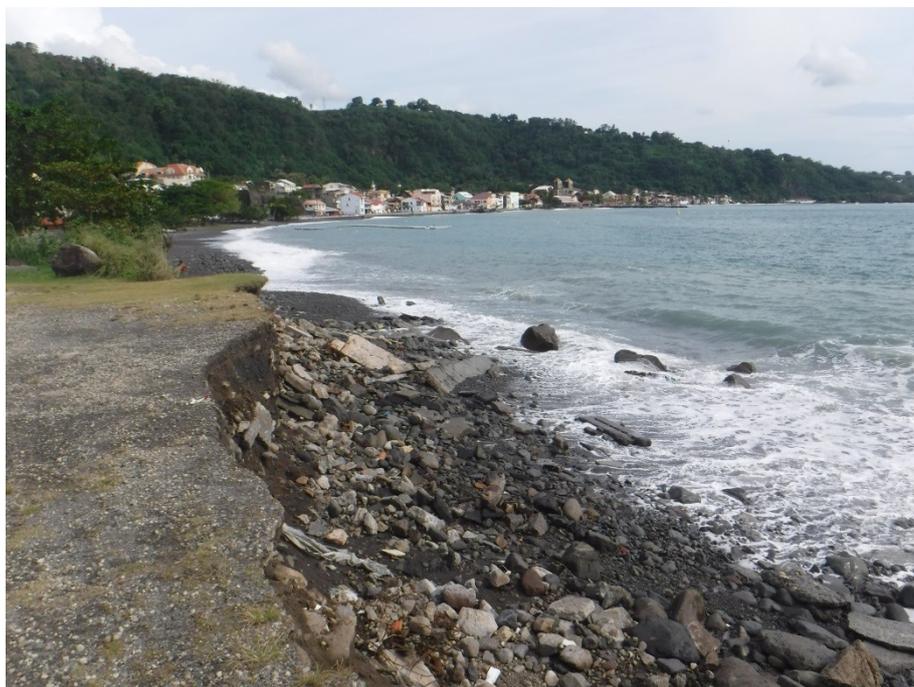
Un talus de 2,3 m de hauteur, constitué d'un mélange hétérogène de sable, de galets et gros blocs anguleux et de débris anthropiques, a été observé au nord de la ville (Illustration 20), sans que l'on connaisse l'état de ce talus avant MARIA.

Illustration 20 : Vue sur le talus d'érosion dans les remblais et la plage au de galets au sud

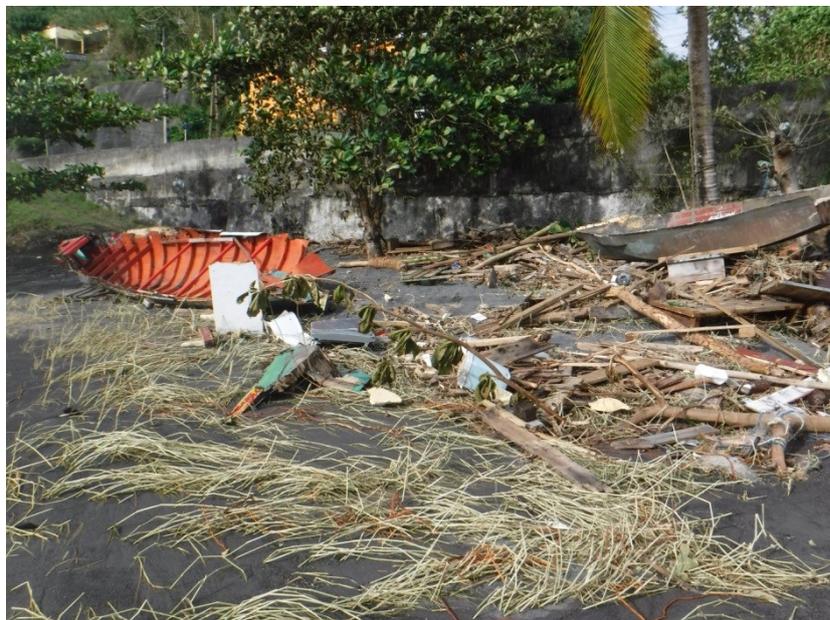
Un amas de débris déposés par les vagues a été observé en fond de plage (Illustration 22).

Illustration 22 : Amas de débris en fond de plage

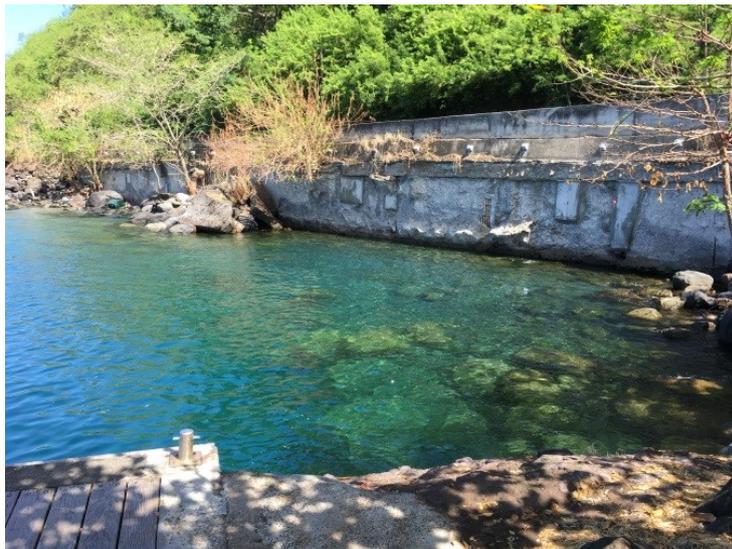
Au nord du ponton de la plage des Abymes était présente une plage de sable d'une dizaine de mètres de large (jusqu'en bordure gauche de l'illustration 23). Cette photographie, prise le 8 octobre 2017, atteste le départ d'une quantité importante de sable et une immersion de la zone.

Illustration 23 : Zone au nord du ponton des Abymes

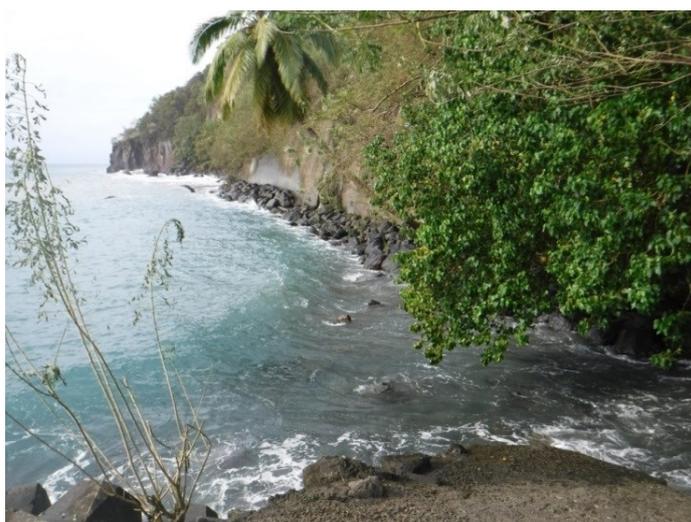
La petite plage d'Anse Belleville, en contrebas d'un virage de la route nationale RN2 et au niveau de l'embouchure d'un cours d'eau a subi un départ massif de sable (d'ordre métrique) conduisant à un enfoncement du profil de plage aujourd'hui immergé, en partie à cause de la surcote due à la houle cyclonique (Illustration 24). La photographie de juillet 2017 présentée en Annexe 7 montre la plage émergée.

Illustration 24 : Immersion de la petite plage de l'Anse Belleville

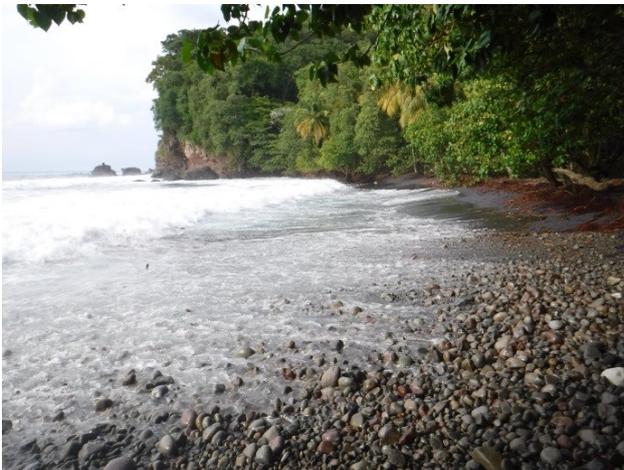
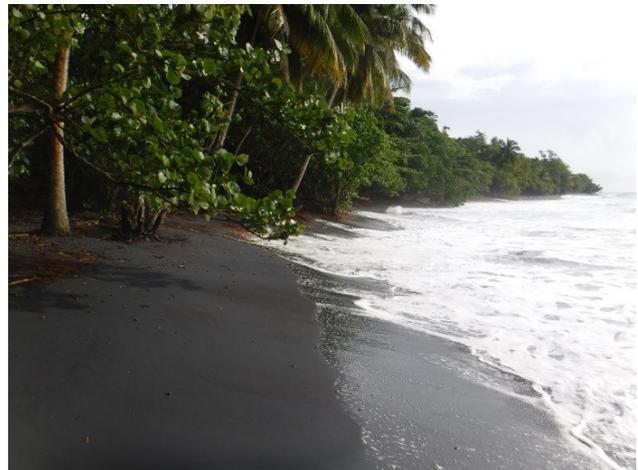
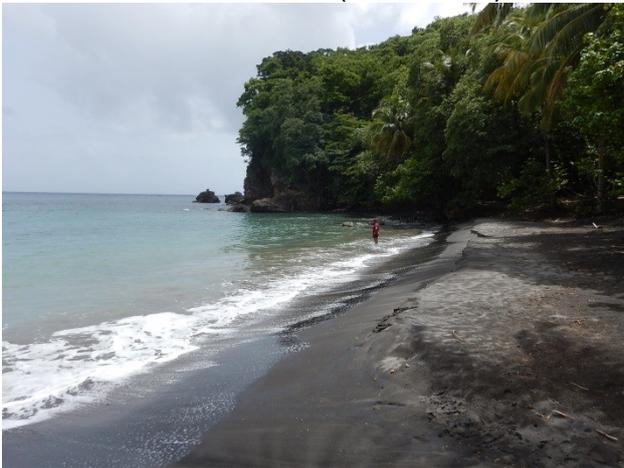
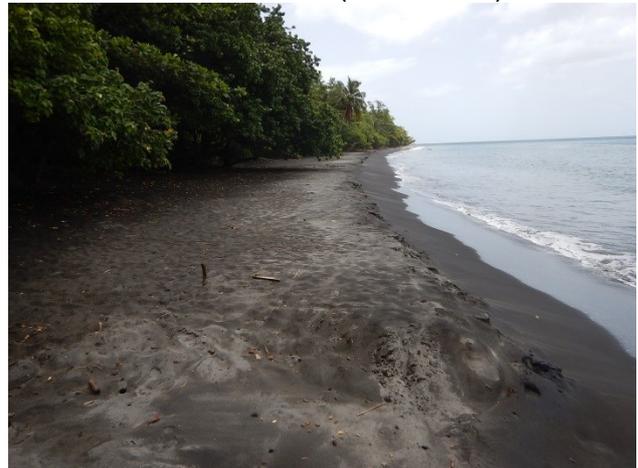
Par comparaison avec les photographies prises en juillet 2017 (Illustration 25), avant les épisodes cycloniques, on observe que la largeur de la plage est rétrécie après le passage des ouragans, la pente de la plage est davantage marquée (pas de « plateau » comme en juillet). De plus, un départ de sable s'est fait au sud de la plage laissant place à des galets (photographie en haut à droite de l'illustration 25).

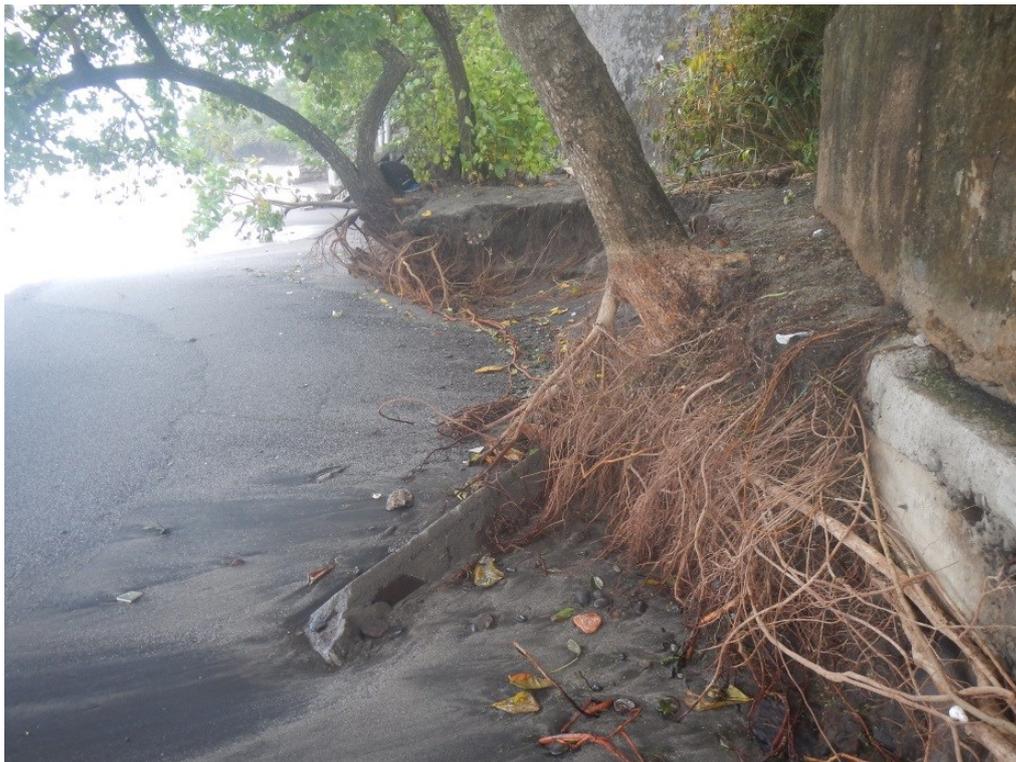
Dans la partie sud de la plage, le talus d'érosion est situé en haut de plage, presque au niveau du mur. La présence de végétation (catalpas, raisiniers, cocotiers) tout le long du haut de plage permet de retenir une partie du sable et limite l'érosion. Sur les secteurs sans végétation, le talus d'érosion est reculé par rapport aux zones pourvues de végétation (cf. Illustration 27 et Illustration 28).

Illustration 27 : Talus d'érosion très reculé laissant apparaître les racines des arbres (1)

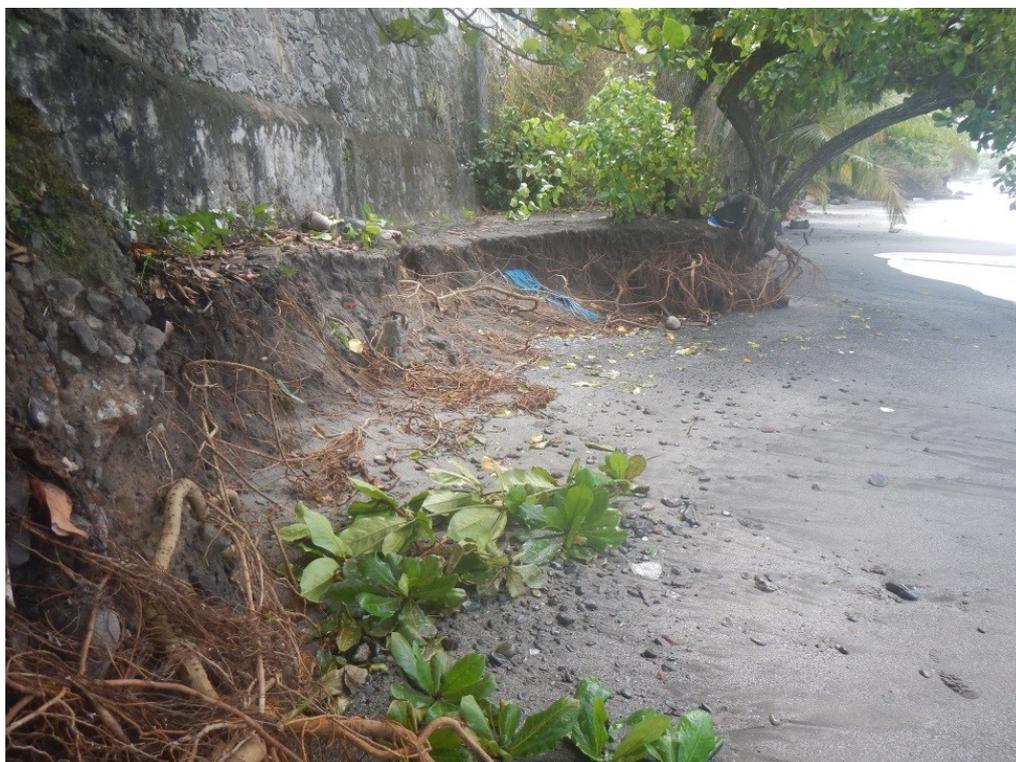
Le talus laisse apparaître un sable fin gris, tandis que la pente de transition entre le talus et la plage est pourvue de sable fin noir. Le reste de la plage est en pente douce et est constitué de sable grossier blanc et noir et de quelques galets (Illustration 28).

Illustration 28 : Vue vers le sud du talus de forme localement circulaire (2)

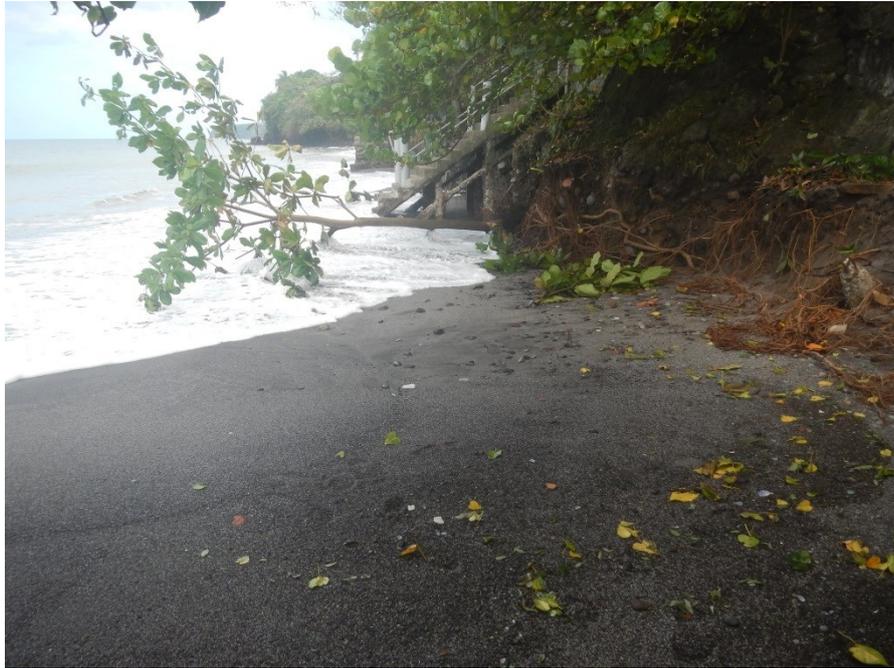
Un catalpa présent au niveau d'un talus naturel rocheux bréchiq ue a été déraciné (Illustration 29).

Illustration 29 : Catalpa couché et partiellement déraciné en haut de plage (3)

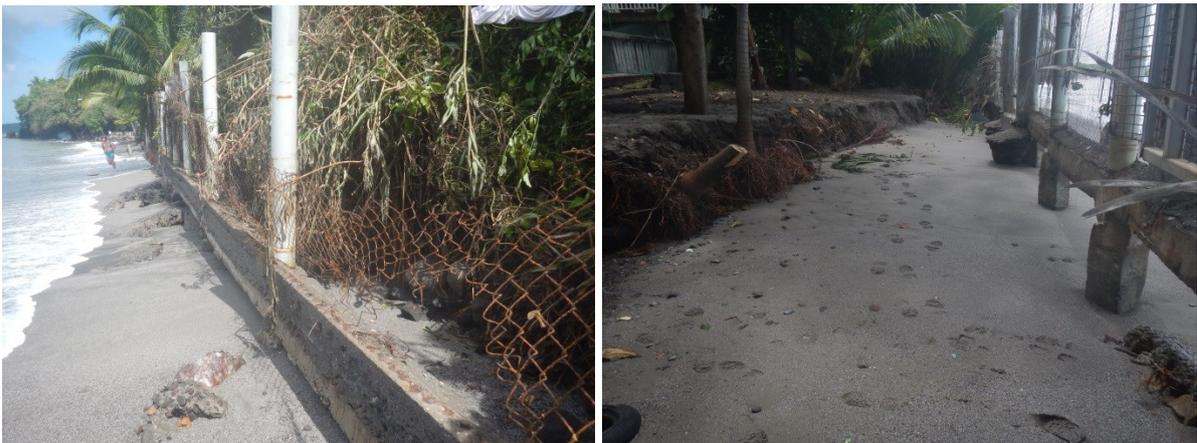
A cet endroit, la veille du passage de MARIA, le talus d'érosion atteignait 1 m de hauteur et était situé 1 m devant le muret, suggérant un recul de 5 m de distance sur 1 m de hauteur.

Illustration 30 : Faible largeur de plage devant le muret dans la partie nord-ouest (4) – Formation du talus d'érosion à 3,7 m en retrait du muret (5)

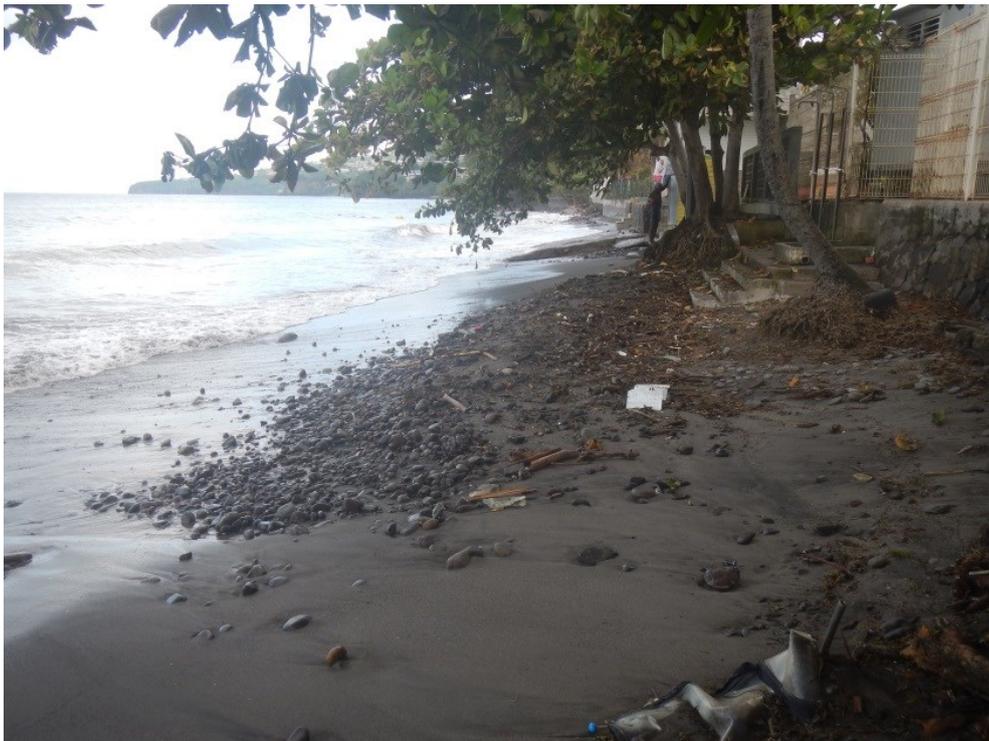
La partie nord de la plage est constituée de sable fin grisâtre. Elle présente une faible largeur de plage, un dépôt conséquent de galets en bas de plage (Illustration 33), et des arbres aux racines apparentes.

Illustration 33 : Partie nord de la plage de largeur réduite et présence de galets (6)

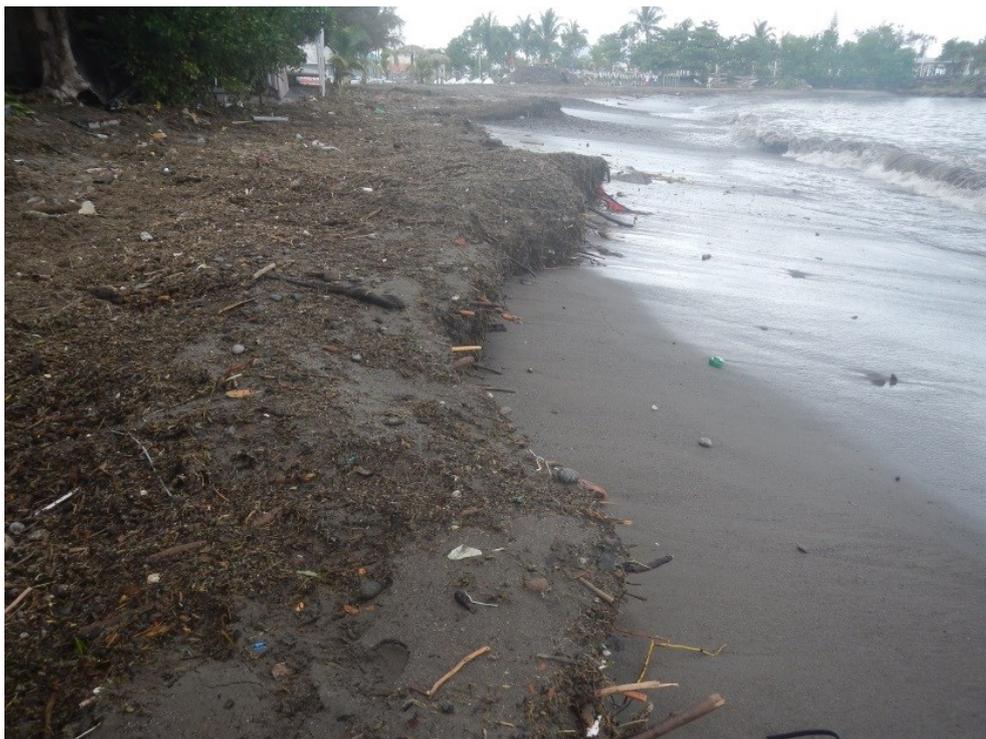
Le talus à cet endroit se trouve à 5/6 m devant le muret en arrière de la plage. Un deuxième talus a été observé juste devant le muret. De nombreux débris végétaux et détritiques jonchent le haut de la plage (Illustration 34).

Illustration 34 : Talus d'érosion dans la partie nord de la plage (7)

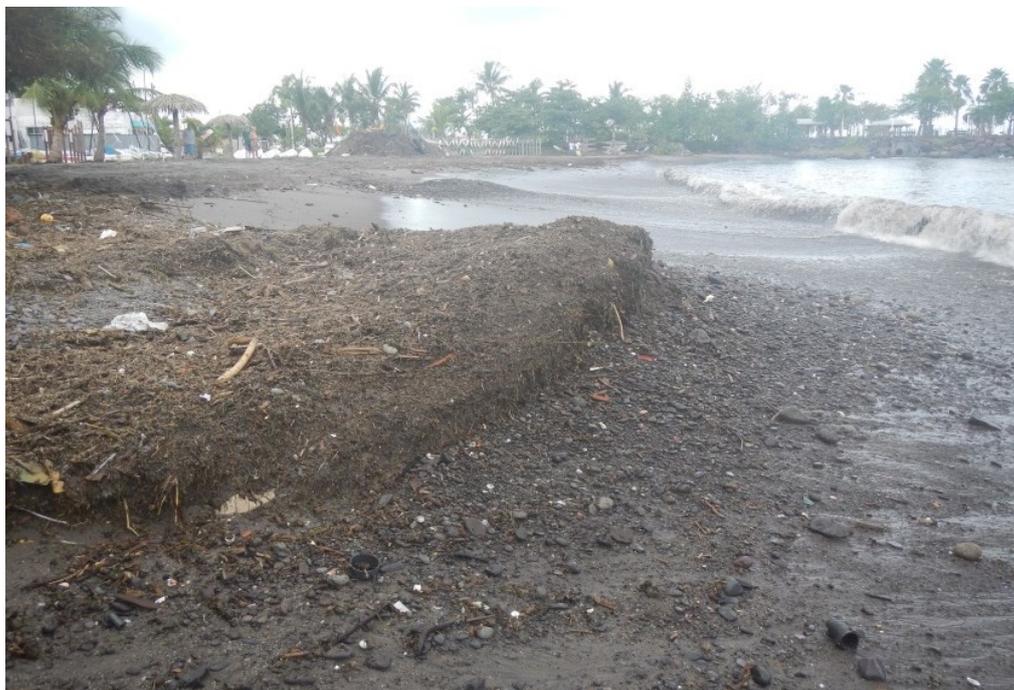
Devant le bar-restaurant au niveau du repère n°8, se trouve un talus d'érosion isolé constitué de sable fin brunâtre et surmonté d'un tas de débris. Un amas de galets d'est déposé en pied de talus (Illustration 35). La comparaison des photographies de 2014 (hors période cyclonique) et de 2017 (après le passage de l'ouragan MARIA) met en évidence la présence du talus et des dépôts de débris sur la zone nord de la plage, après l'ouragan (cf. Annexe 9).

Illustration 35 : Amas de galets au pied du talus d'érosion constitué d'un mélange de sable fin et de débris végétaux et détritiques (8)

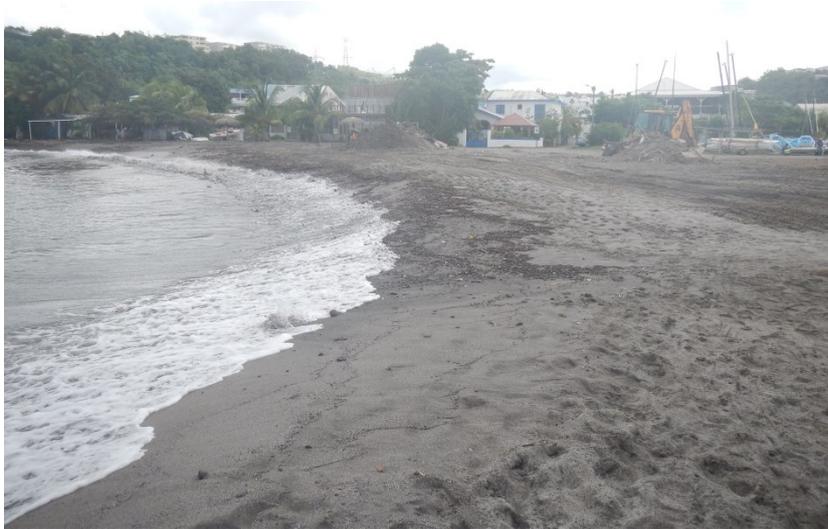
La partie sud de la plage, naturellement beaucoup plus large, est composée d'un sable fin grisâtre et son estran présente une pente relativement forte, contrastant avec une arrière-plage plate (Illustration 36).

Illustration 36 : Partie sud de la plage à pente forte au niveau de l'estran (9)

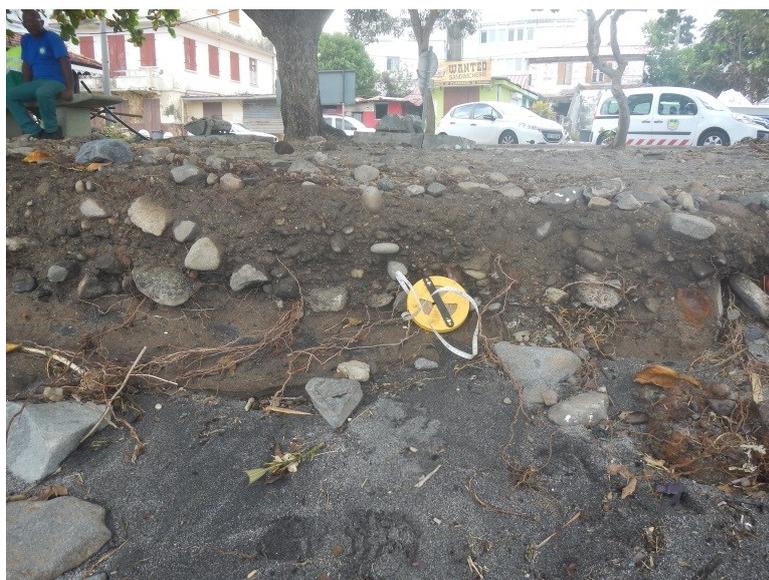
Dans la partie nord-ouest de la plage, un talus d'érosion de 50 cm de haut est observable, environ 2 mètres en avant de la limite de végétation. Il est constitué d'un mélange de sable fin brunâtre, de galets voire blocs de taille pluricentimétrique et de débris (Illustration 39). Le pied de talus est composé d'un sable plus grossier gris à noir.

Illustration 39 : Talus d'érosion à l'extrémité nord-ouest de la plage (10)

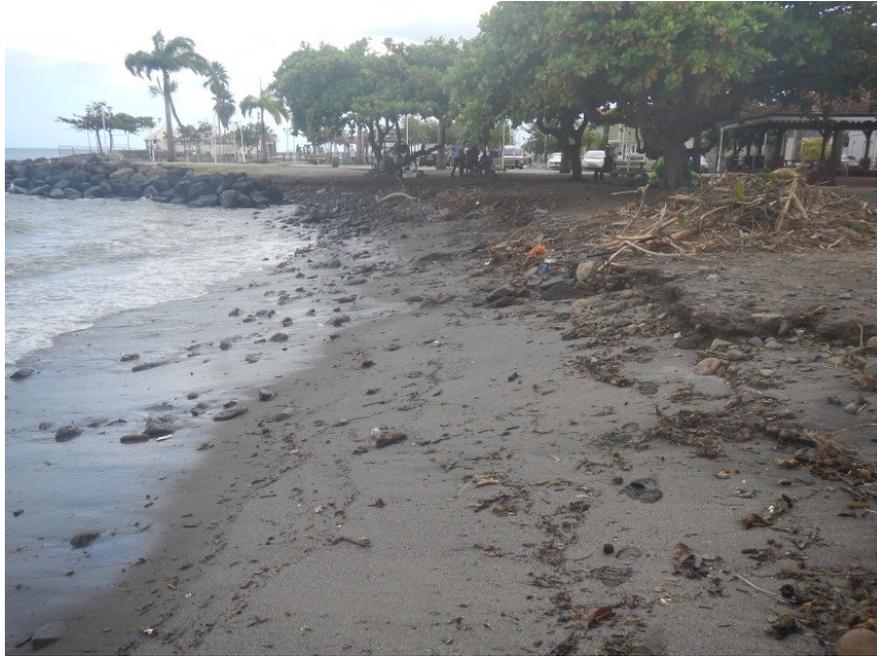
L'illustration 40 offre une vue de la partie nord de la plage : l'estran est constitué d'un sable assez fin grisâtre et surmonté de quelques galets et le haut de l'estran recoupé par un talus d'érosion. L'arrière-plage est recouverte de débris.

Illustration 40 : Partie nord de la plage (11)

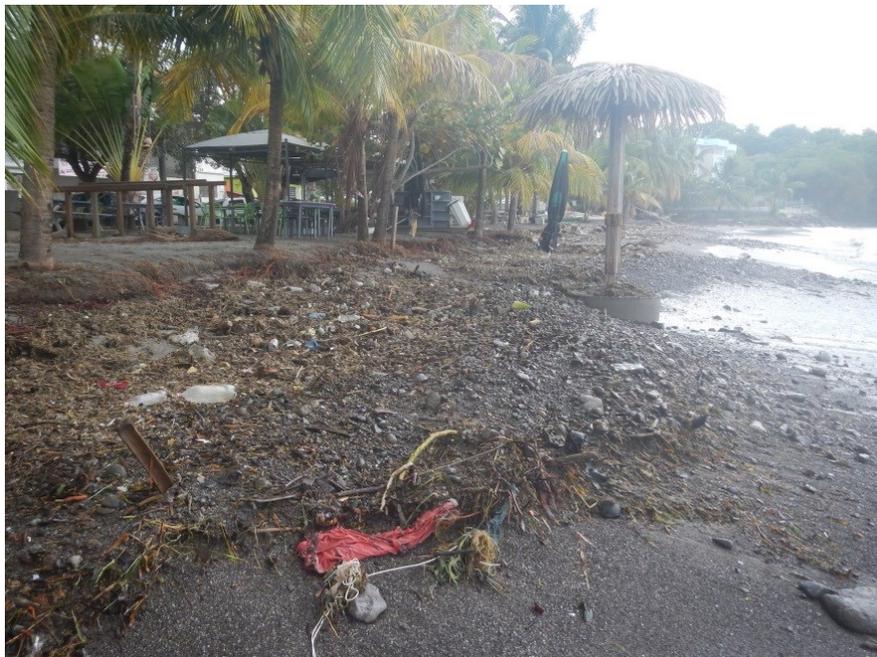
Dans la partie centrale de la plage, l'implantation des cocotiers délimite le talus d'érosion. Devant le talus sont déposés en abondance des débris, des galets et du sable grossier (Illustration 41). Des morphologies rythmiques en croissant se sont formées dans l'estran.

Illustration 41 : Vue sur les parties centrale et méridionale de la plage et abondance des galets et débris (12)

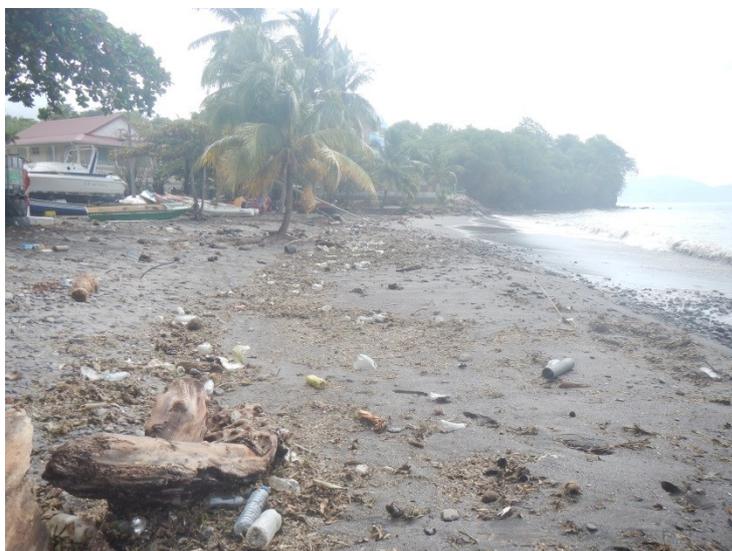
La partie sud de la plage ne présente pas de talus d'érosion mais est également jonchée de tous types de débris. Les galets déposés sur l'estran sont en moindre abondance (Illustration 42).

Illustration 42 : Vue sur la partie sud de la plage (13)

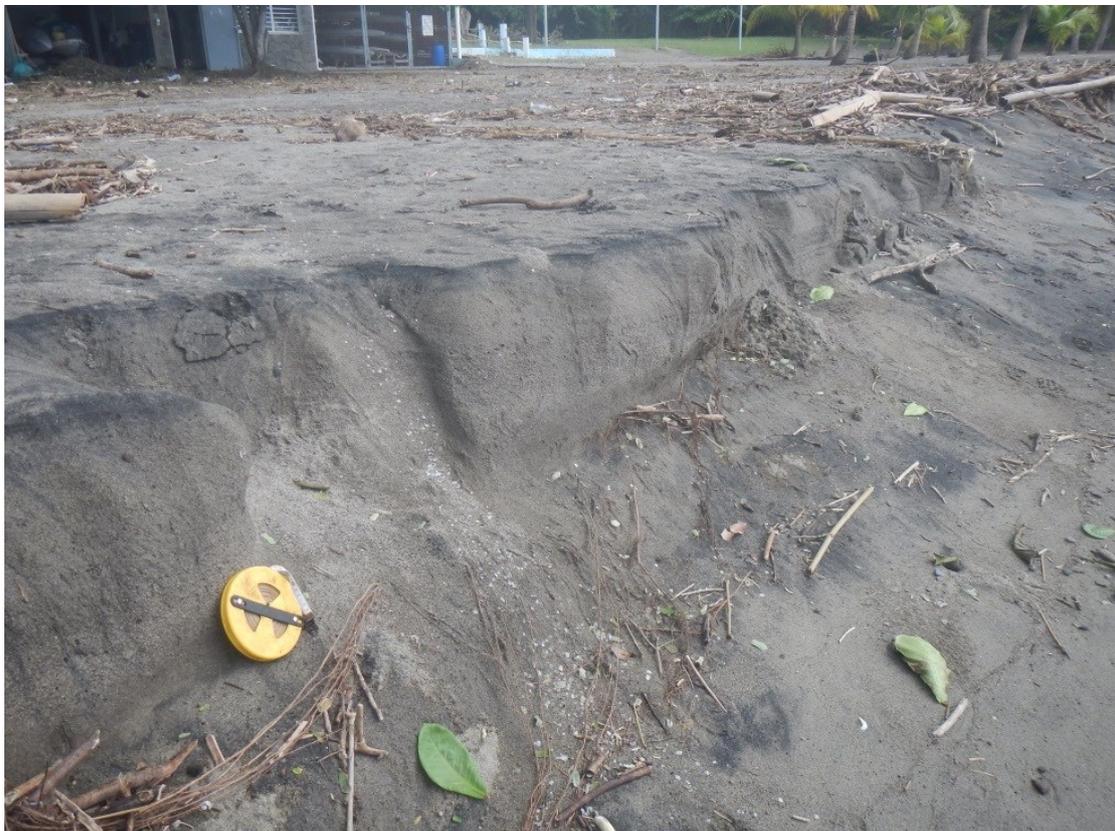
D'une hauteur de 50 cm, le talus d'érosion laisse apparaître un litage du sable, de granulométrie globalement homogène et fine, et de couleur grisâtre à noire (Illustration 45).

Illustration 45 : Talus d'érosion de 50 cm constitué de sable fin

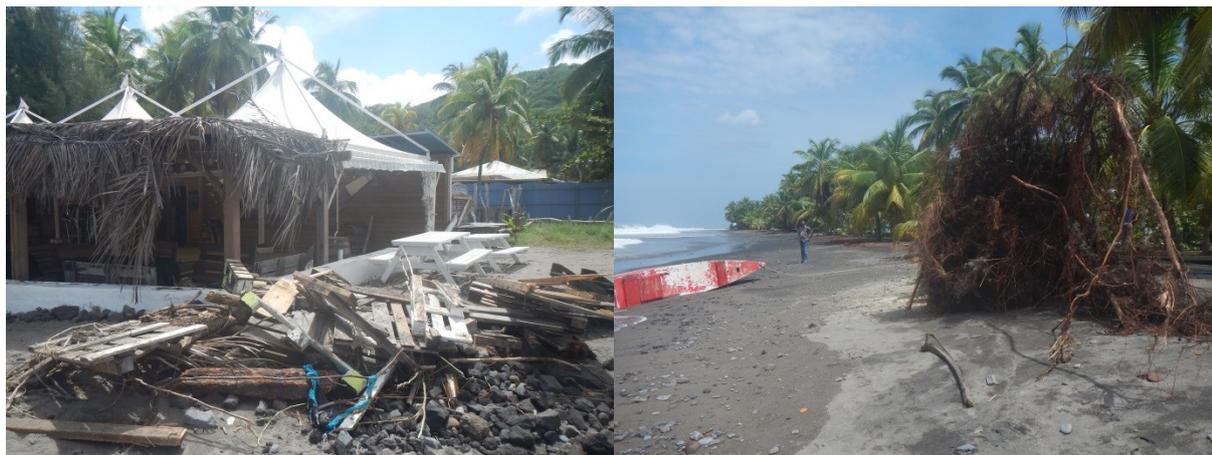
Illustration 50 : Impacts de la houle cyclonique sur l'extrémité sud de la plage du Carbet (DSCN6656 et DSCN6666)

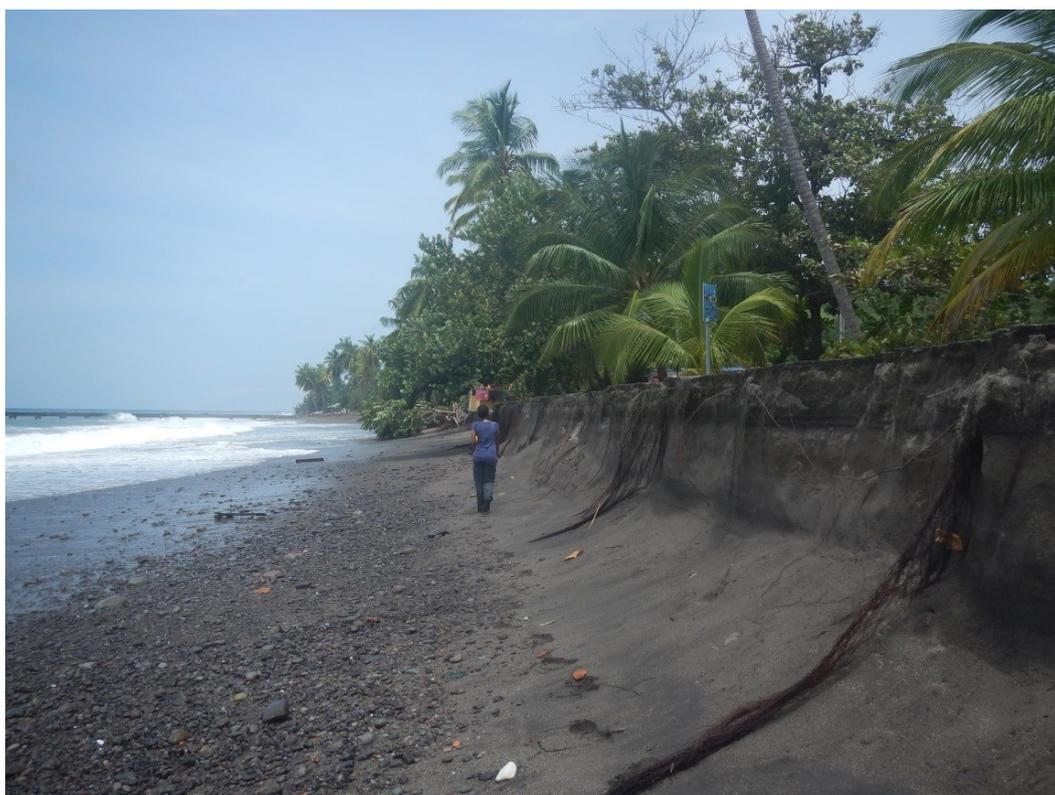
Illustration 51 : Hauteur d'1,7 m du talus d'érosion jusqu'au restaurant Kay Jacko en arrière-plan (DSCN6721)

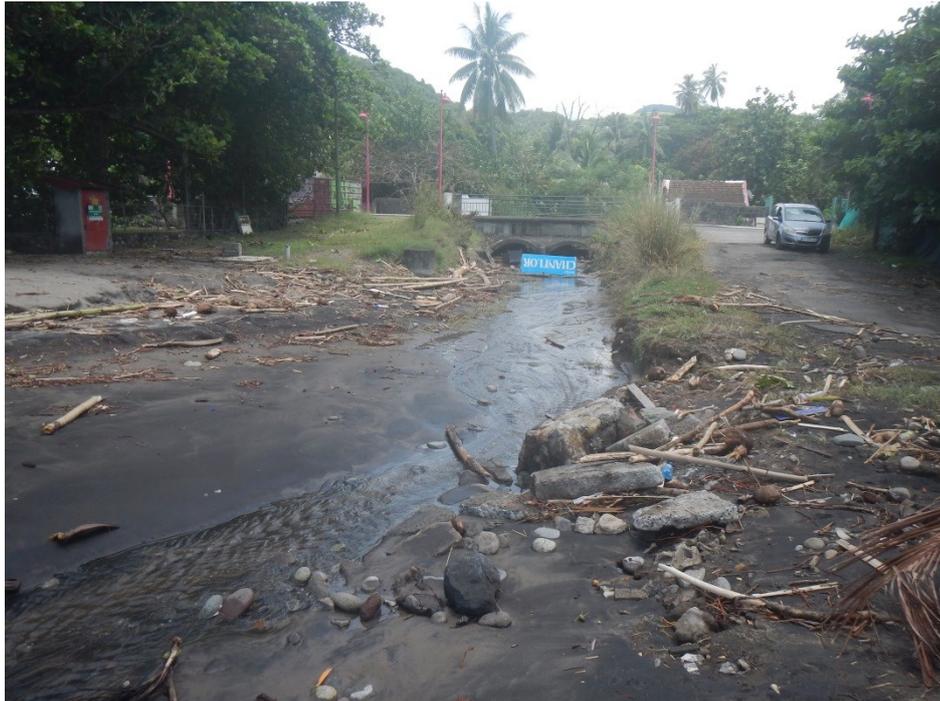
Illustration 52 : Embouchure du petit cours d'eau au sud du ponton (DSCN6741)

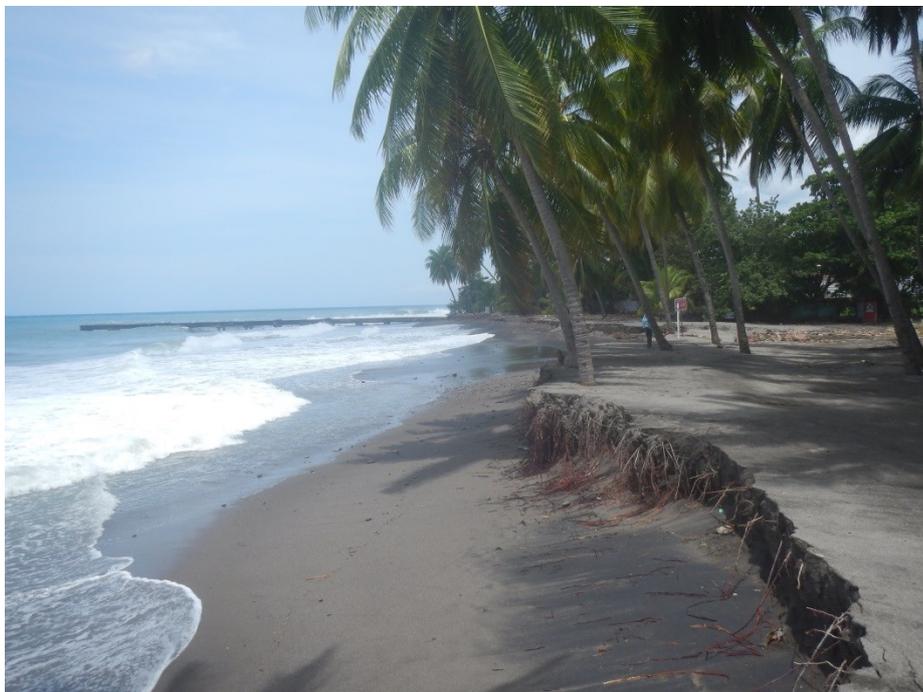
Illustration 53 : Profil de plage au sud du ponton (DSCN6743)

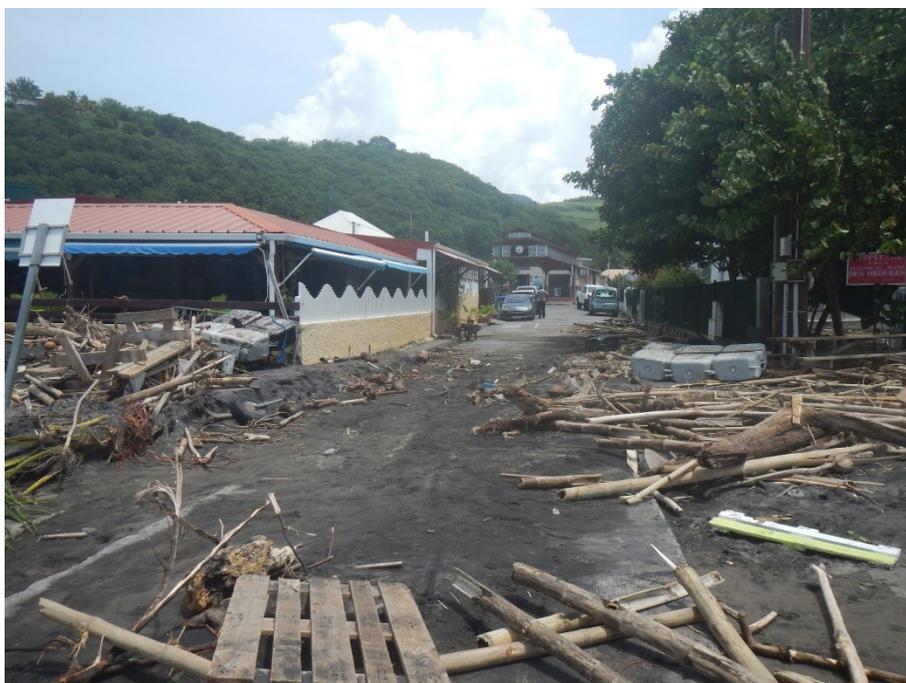
Illustration 55 : Dépôt de débris de toutes sortes après le ponton (DSCN6752)

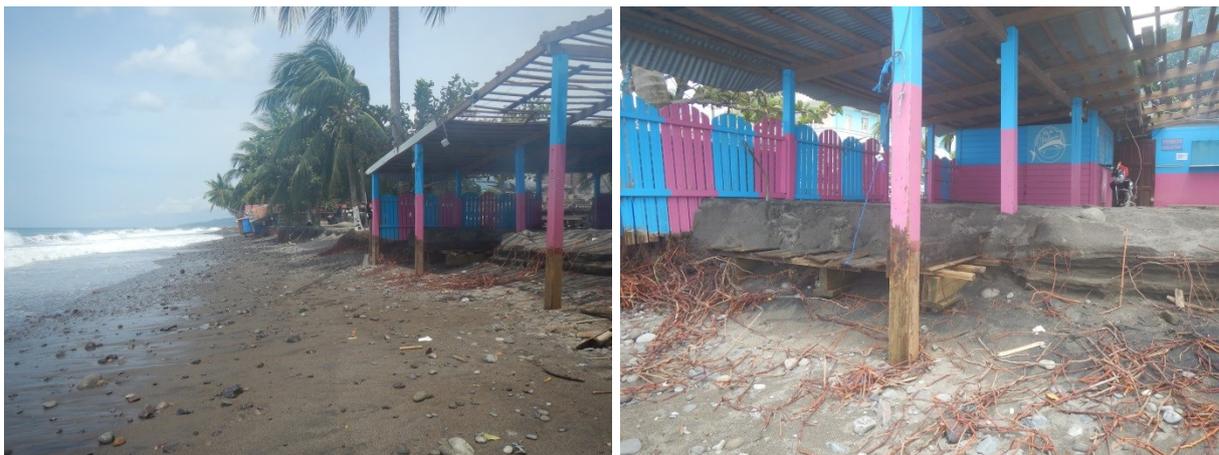
Illustration 56 : Erosion très marquée devant le restaurant Les Pêcheurs, endommagé (DSCN6766 et DSCN6770)

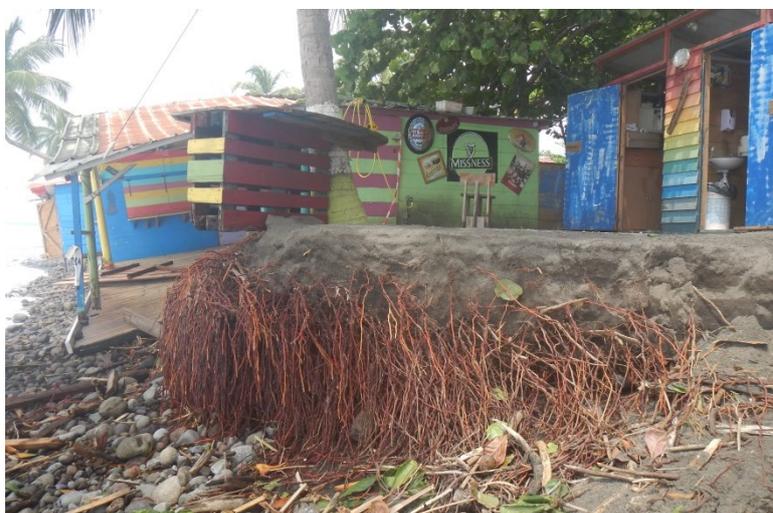
Illustration 57 : Talus d'érosion haut d'1,5 m devant le Wahoo Café, sévèrement endommagé (DSCN6770)
