Inventaire des impacts occasionnés par la houle cyclonique associée à l'ouragan MARIA (18 septembre 2017) sur la côte Nord-Caraïbe de la Martinique

Rapport final

BRGM/RP-67298-FR

Octobre 2017

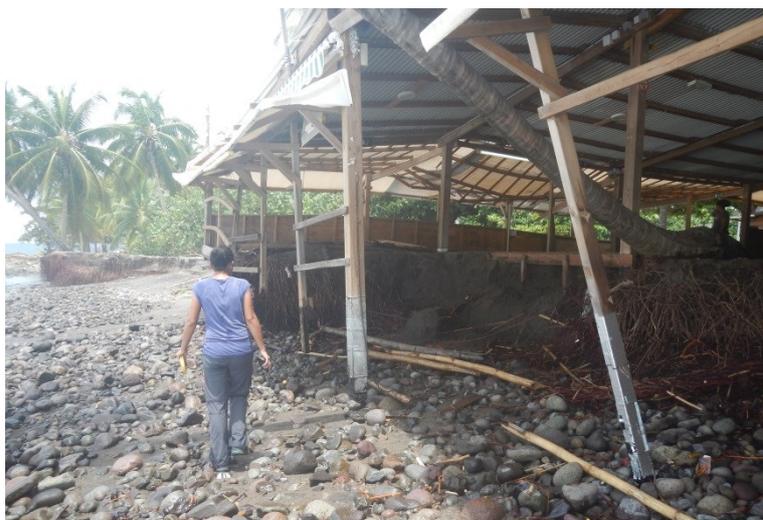
Illustration 58 : Abondance de galets et blocs émoussés et présence d'un haut talus d'érosion à l'intérieur du Beach Grill (DSCN6777)

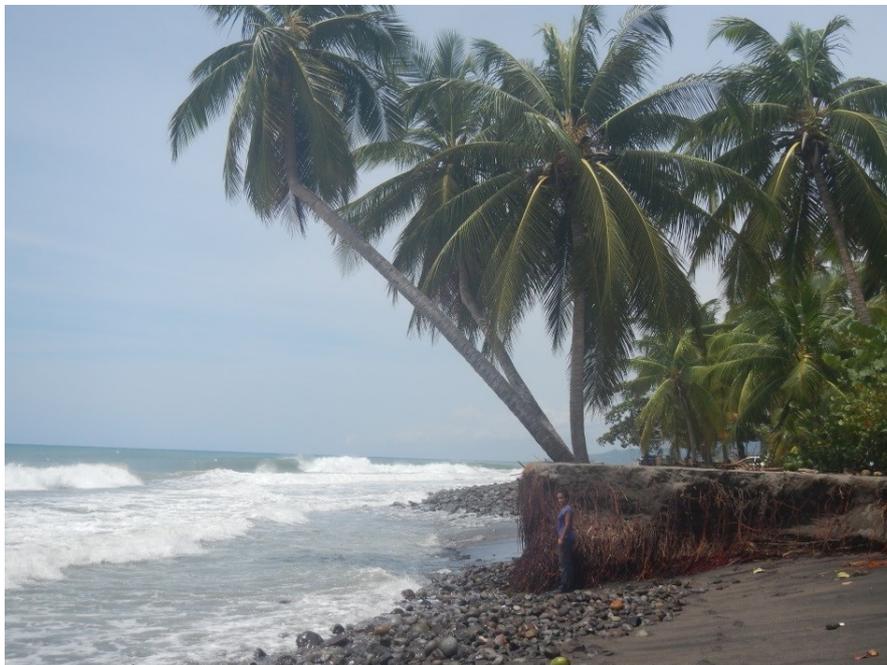
Illustration 59 : Cocotier participant à limiter l'érosion (DSCN6791)

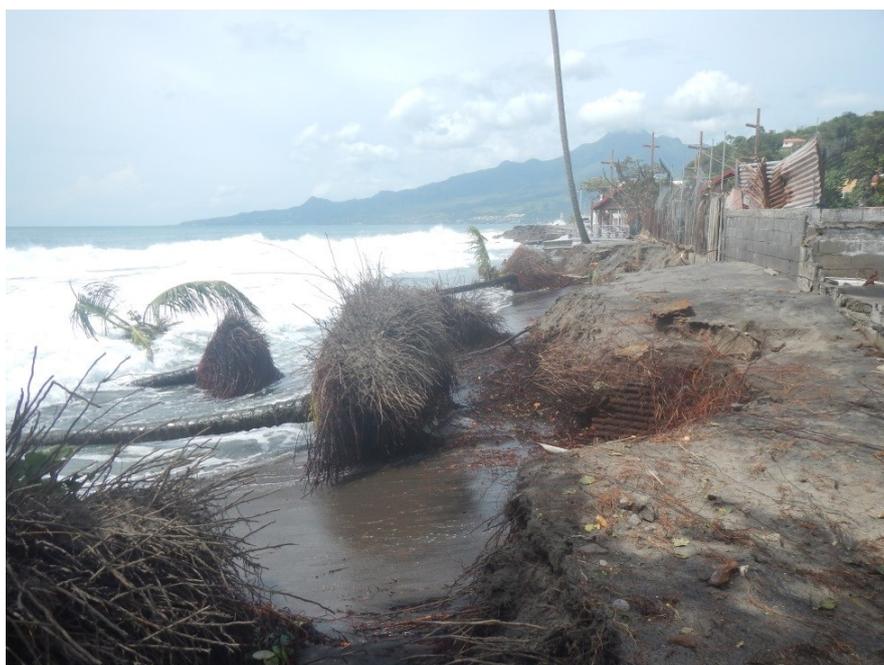
Au nord de l'embouchure de la rivière du Carbet, plusieurs cocotiers ont été déracinés à cause de l'érosion induite par la houle cyclonique (Illustration 60). Le talus d'érosion est haut d'environ 50 cm sur cette portion.

Illustration 60 : Cocotiers déracinés au nord de l'embouchure de la rivière du Carbet (DSCN6861)

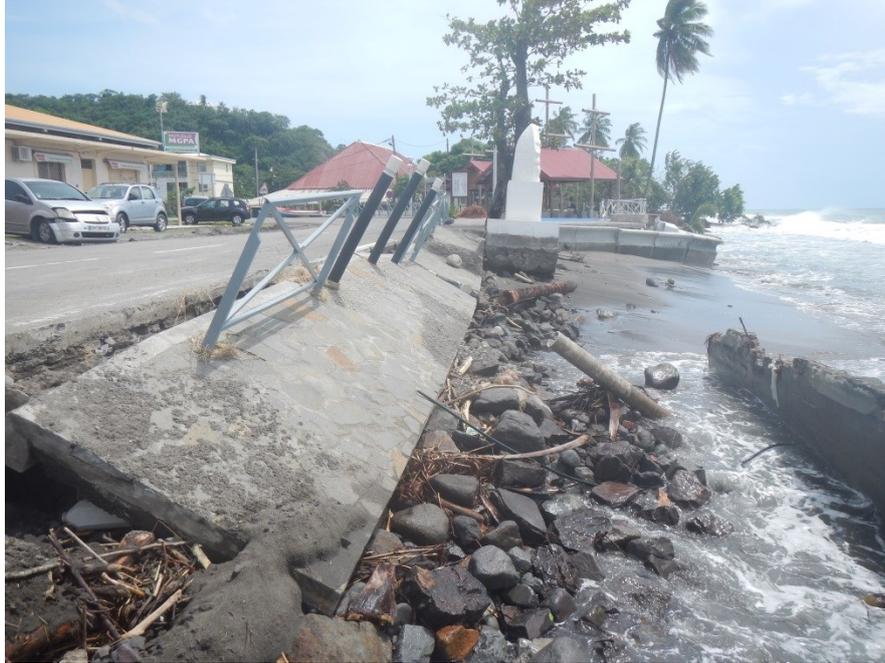
Illustration 61 : Déchaussement du trottoir au bord de la RN2 et de la structure bétonnée devant le carbet (DSCN6828)

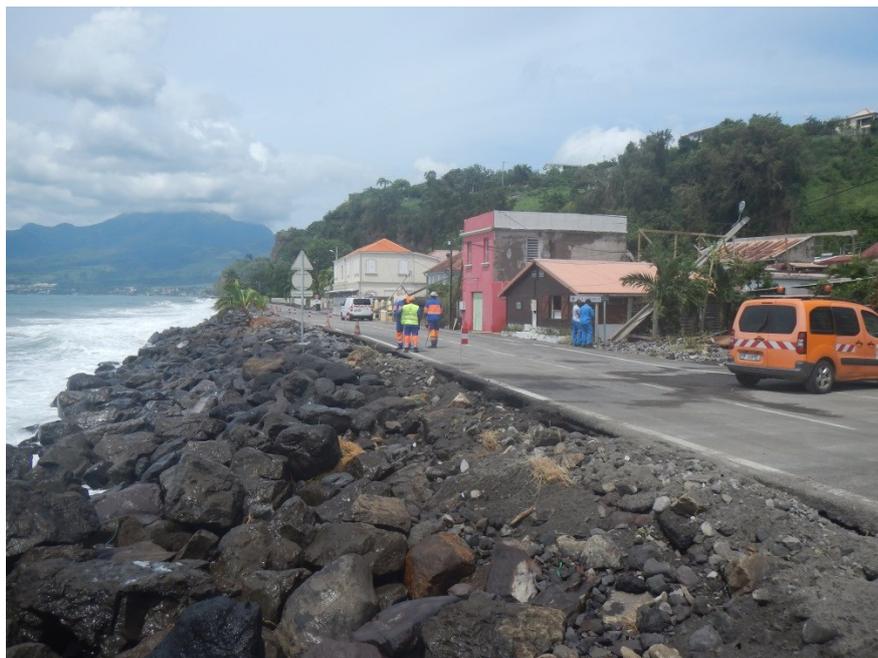
Illustration 62 : Dégâts sur la chaussée de la RN2 et derrière la route (DSCN6832)

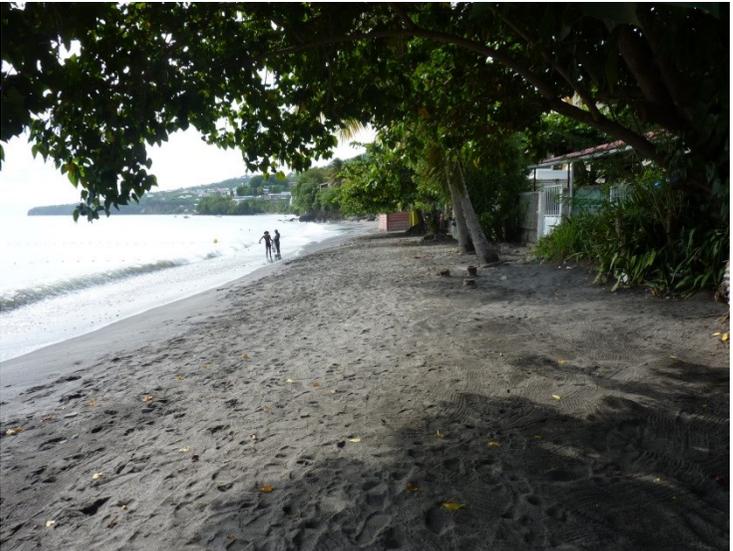
<p>Présence d'un talus d'érosion et abondance de débris.</p>

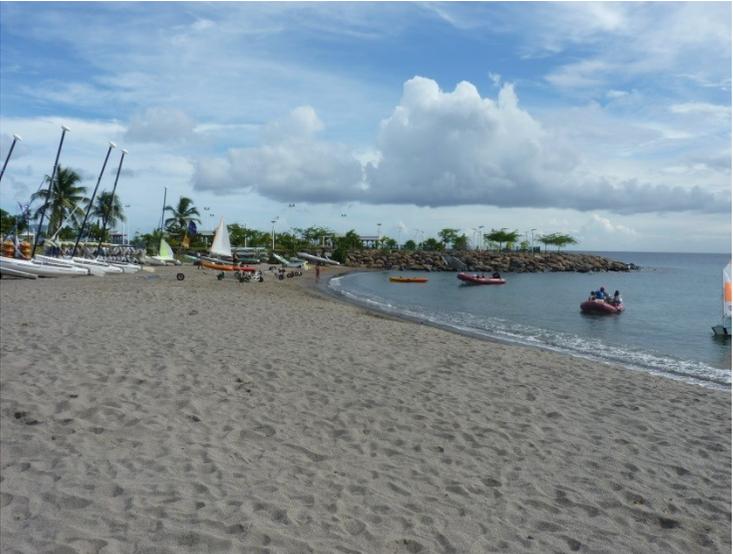
<p>Dépôts de débris sur la plage.</p>
