# Rapport d'expertise CATNAT :

## Avis suite aux mouvements de terrain survenus sur la commune de Gourbeyre (Guadeloupe) suite au passage de l'ouragan Maria, dans le cadre d'une demande de reconnaissance de l'état de catastrophe naturelle

BRGM/RP-67401-FR

Décembre, 2017

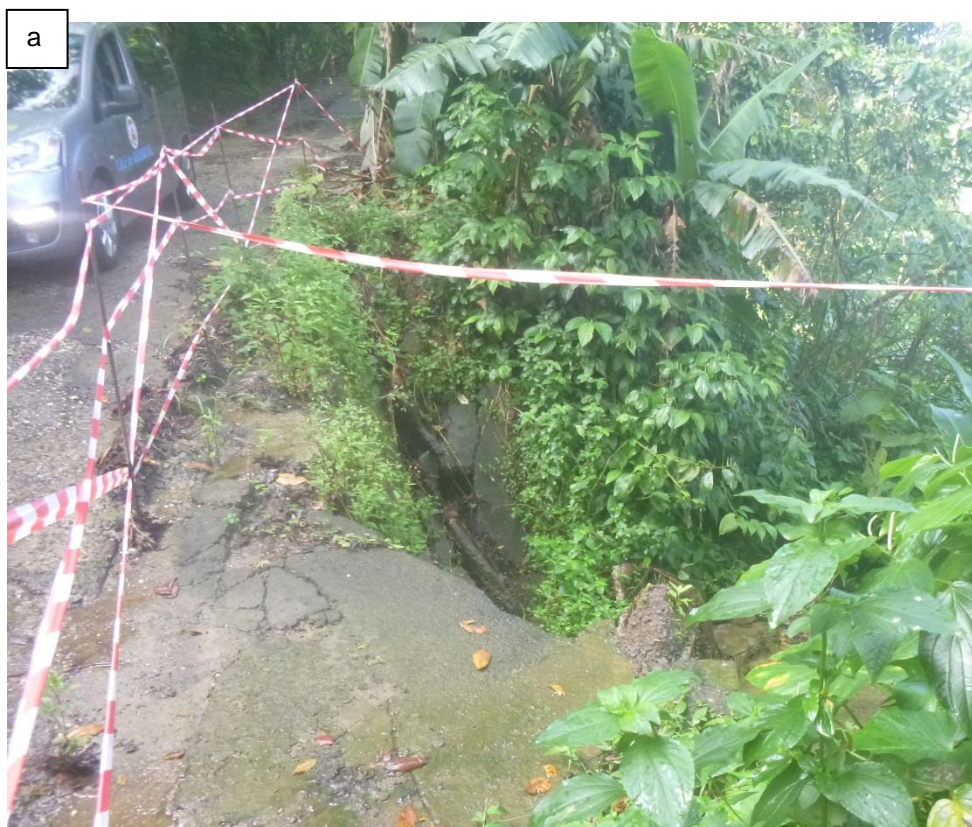
L'instabilité MVT n°1 est plus particulièrement un glissement de terrain dont la zone de départ est située à l'aval immédiat de la route de Moscou dans un versant naturel subvertical (cf. Illustration 2). Le mur de soutènement présent le long de la route a rompu sur 4 m de large et a basculé dans la pente. Des barbacanes sont observées dans la paroi mais paraissent peu fonctionnelles. Une partie de la chaussée (5 m de linéaire) a été emportée dans le versant (Illustration 8). La chaussée est actuellement sous-cavée d'environ 30 cm sur 3 m de large.

Les volumes éboulés (composés d'argiles et de blocs volcaniques altérés) sont difficilement estimables mais la zone de départ suggère que plus de 10 m<sup>3</sup> de matériaux ont été emportés : le recul du terrain est estimé à 1 m sur 5 m de large et 2 m de hauteur.

L'absence de végétation recouvrant la cicatrice d'arrachement laisse présumer que le sinistre est récent. La route est dépourvue de réseau de gestion des eaux pluviales.

Illustration 8 : Glissement de terrain MVT n°1 dont la niche d'arrachement à l'aval de la chaussée (a) a entraîné la rupture du mur de soutènement (b).

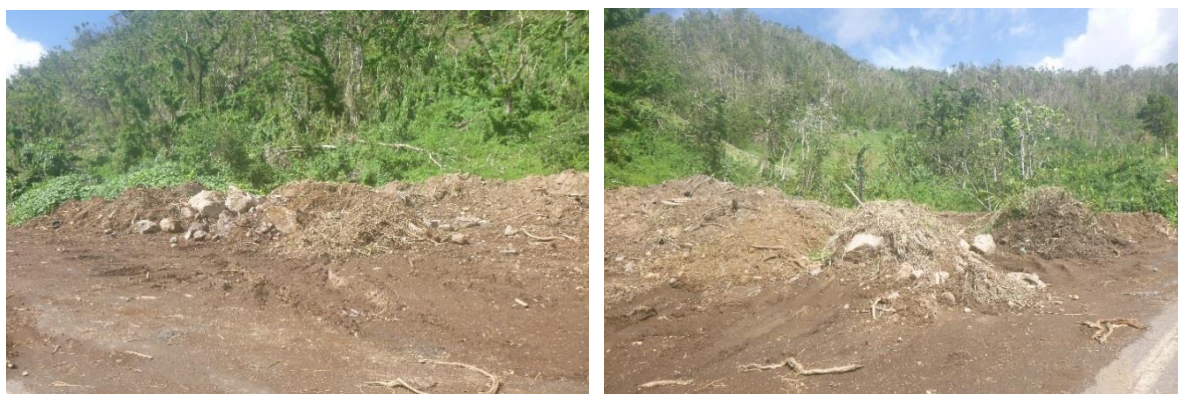
Les sites observés le long de la RN1 (cf. Illustration 1) ont été entièrement déblayés des matériaux mobilisés : ceux-ci ont été entreposés en bordure de la RN1 avant l'entrée du centre-ville depuis Petit-Bourg. Parmi ces matériaux se trouvent des blocs volcaniques de dimensions métriques et décimétriques ainsi qu'une forte proportion d'argiles (Illustration 9).

Le déblayement des matériaux ne permet pas d'estimer les volumes mobilisés. La mairie a précisé que les matériaux glissés ont été rassemblés et entreposés en bord de route (cf. Illustration 9). Le volume total entreposé est estimé à au moins 2000 m<sup>3</sup>.

Illustration 9 : Matériaux éboulés entreposés en bordure de la RN1

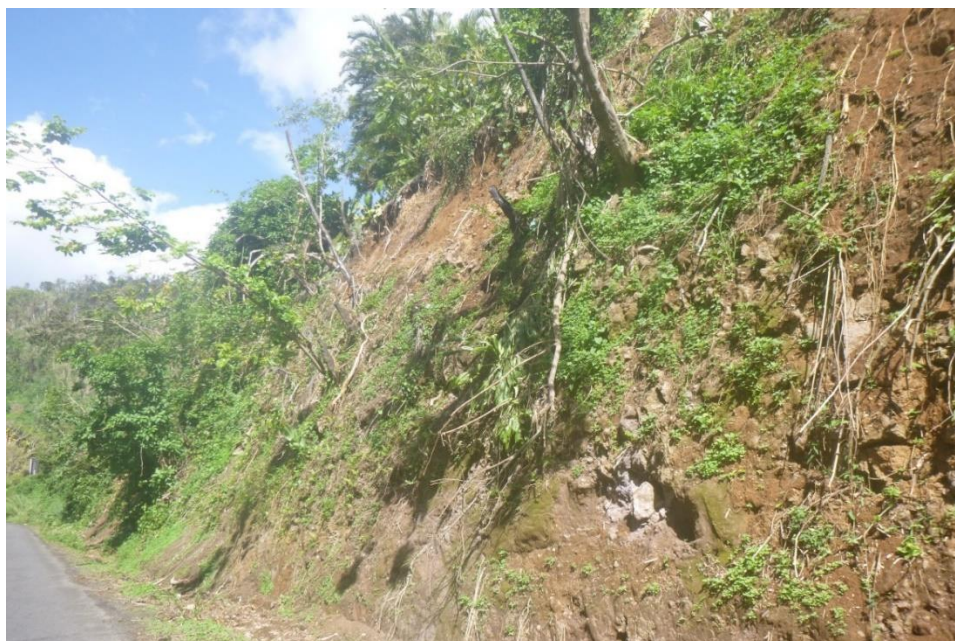
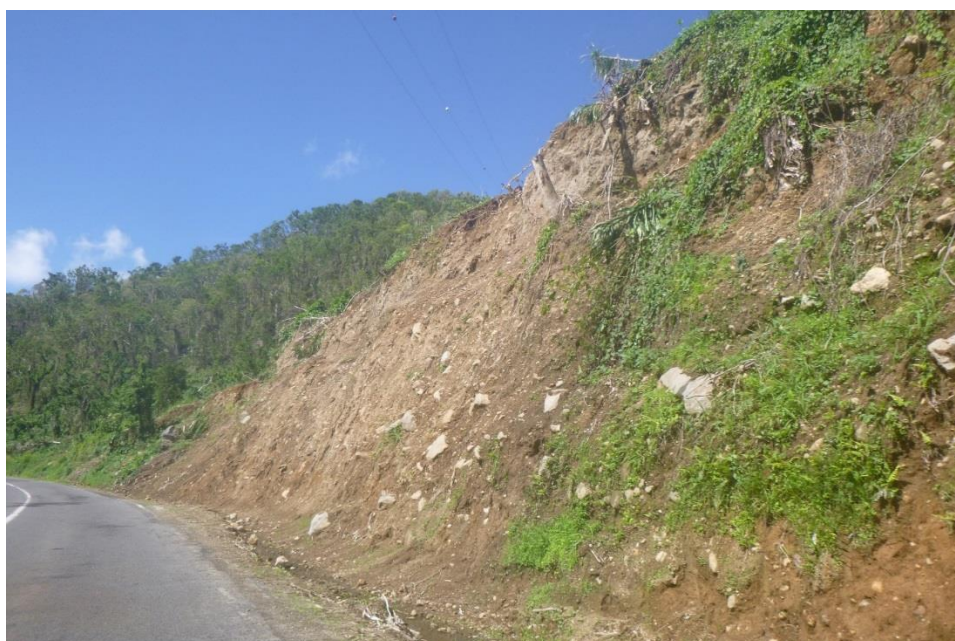
Le long du talus routier de la Route Nationale 1, de nombreuses cicatrices de glissement de terrain superficiel sont observées (Illustration 10). Ces glissements ont également pu entraîner des chutes de blocs par déchaussage et sous-cavage des parties rocheuses (Illustration 11).

L'absence de végétation sur les niches d'arrachement confirme que les évènements sont récents. Sur l'ensemble des secteurs observés, les eaux de ruissellement sont canalisées dans un fossé en pied de versant, en bordure de route. Néanmoins, le versant ne dispose pas d'aménagement permettant de limiter le ruissellement dans la pente.

Les zones de départ depuis les différents sites sont de géométries assez variables : entre 5 à 20 m de hauteur et entre 1 à 50 m de largeur. La taille de chaque instabilité est donc variable. Globalement, les différents sites présentent une pente assez forte.

*Illustration 10 : Glissements de terrain survenus sur le talus routier amont de la RN1 entre Trois-Rivières et le centre-ville de Gourbeyre*

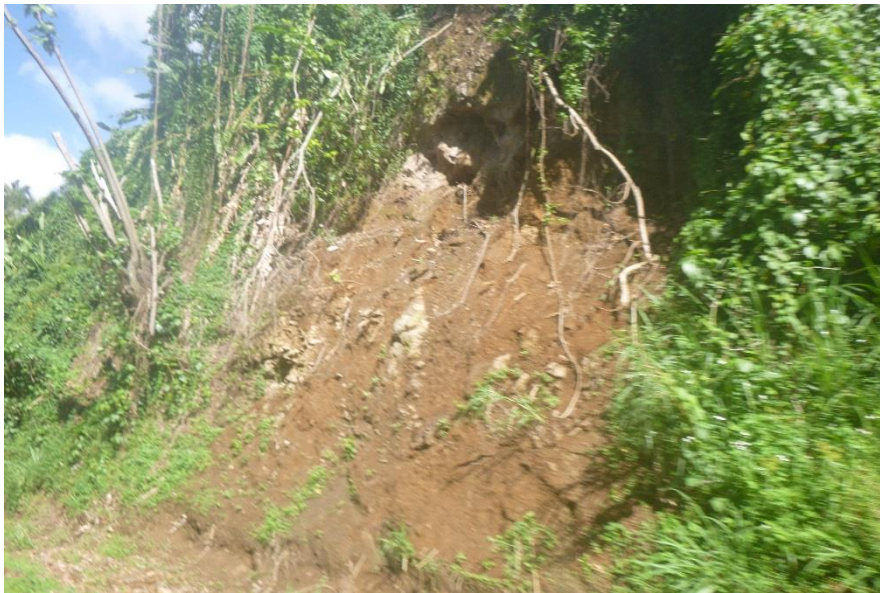
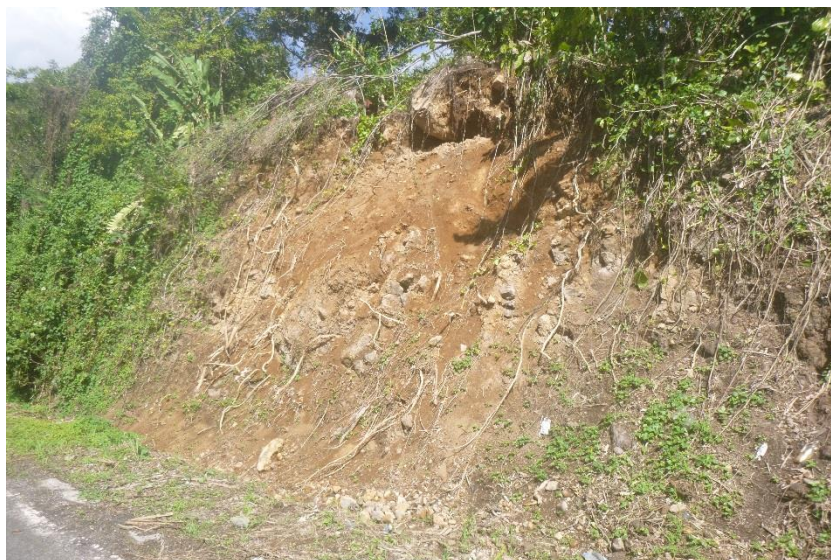
On observe en effet en partie sommitale, la zone de départ où des blocs métriques sont encore en place. Ils présentent souvent des fissurations ainsi qu'une certaine fraîcheur d'affleurement.

*Illustration 11 : Glissement de terrain ayant entraîné des chutes de parties rocheuses survenues le long du talus routier nord de la RN1*

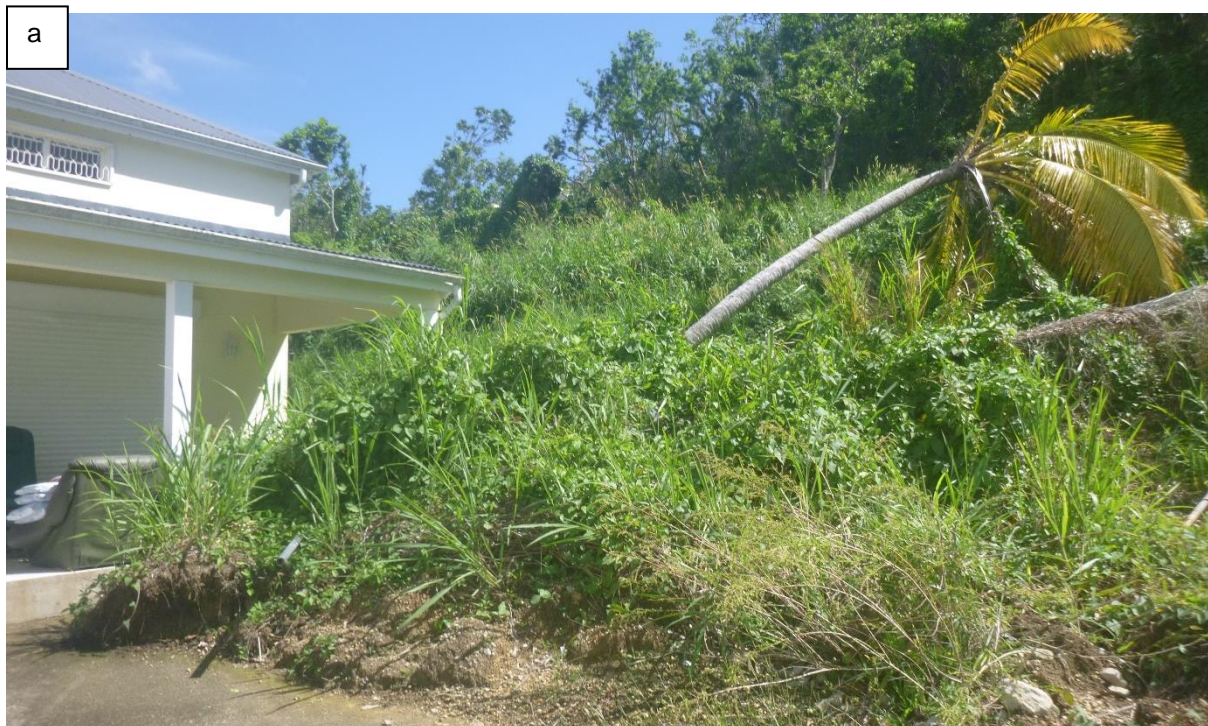
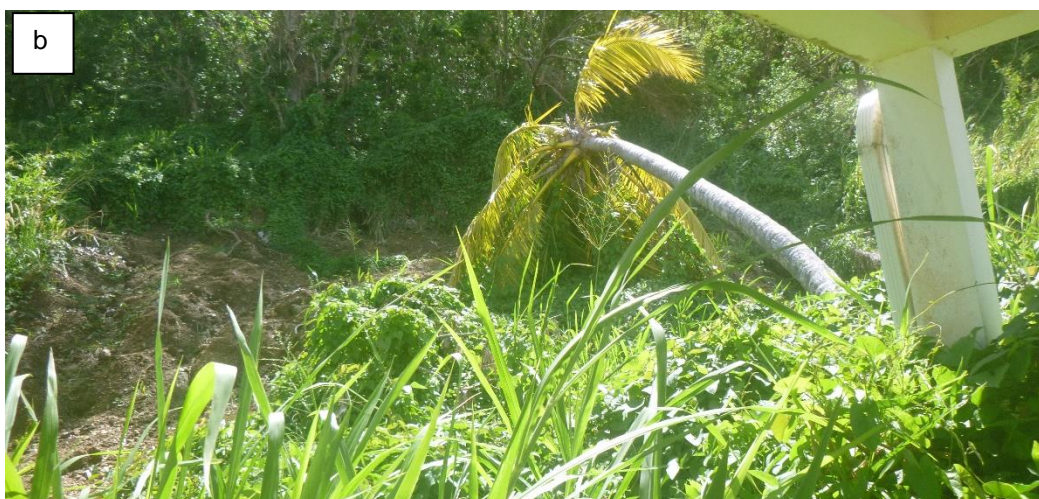
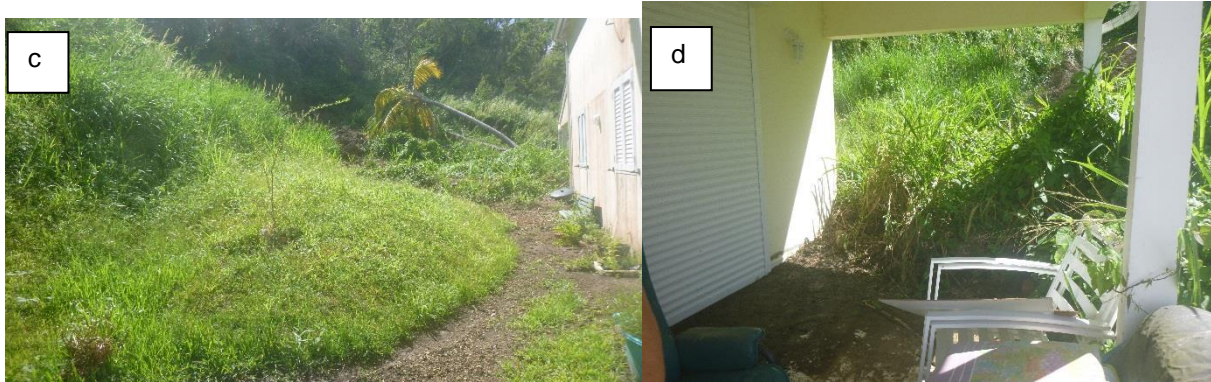
Un glissement de terrain est survenu sur un versant végétalisé à forte pente d'environ 20 m de haut (Illustration 4). La végétation est herbacée jusqu'à 10 m de hauteur et arbustive au-delà. En pied du versant se situe une habitation. Aucun bâtiment, ni aménagement n'est présent en amont. Le versant est intégralement naturel.

La cicatrice d'arrachement est située à 15 m du pignon de l'habitation. Elle fait 10 m de hauteur et 6 m de large. Les matériaux éboulés sont encore en place ; le volume est estimé de 200 à 400 m<sup>3</sup> environ (cf. Illustration 12). Ils sont constitués d'argiles et de blocs pluridécimétriques ainsi que de débris végétaux. Un cocotier, auparavant en haut de la pente d'après la propriétaire sinistrée, a été emporté dans la pente. Le front de coulée a atteint le bâtiment et a enseveli une partie de la terrasse. La distance de propagation est estimée à 15 m.

Un écoulement est observé dans le caniveau présent le long de la route d'accès au bâtiment : il provient du front du glissement. Le versant est naturel et est exposé au ruissellement libre des eaux pluviales.

D'après la propriétaire, un glissement de terrain se serait déjà produit il y a environ 2 ans à quelques mètres du précédent, le front de coulée s'approchant à 2 m de l'autre façade (Est) de l'habitation.

Illustration 12 : Glissement du site MVT n°3 ; a) front de coulée ; b) zone de départ ; c) ancien front de coulée ; d) front de coulée ensevelissant la terrasse.

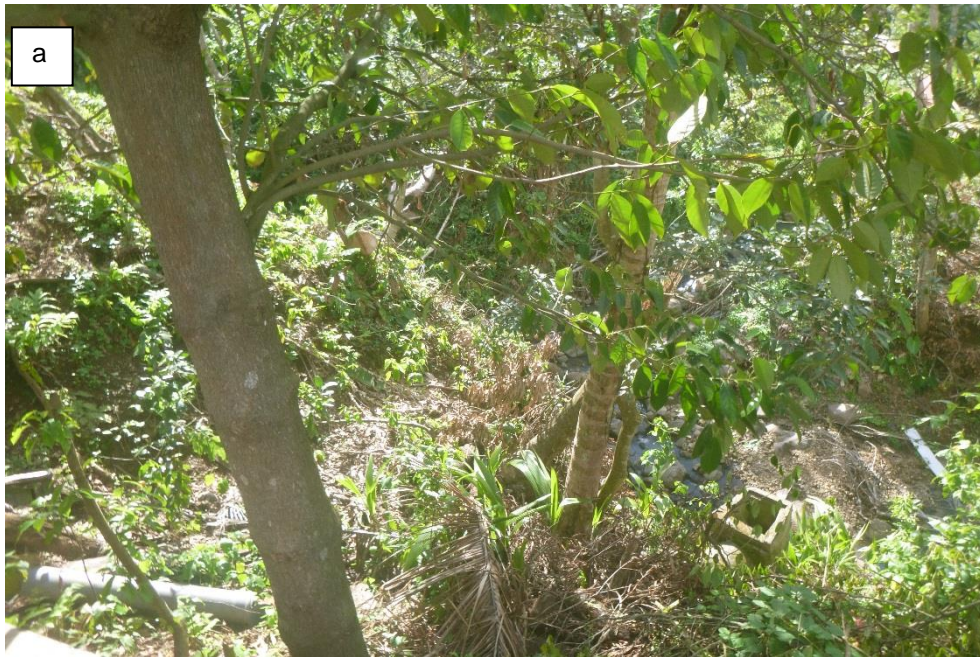
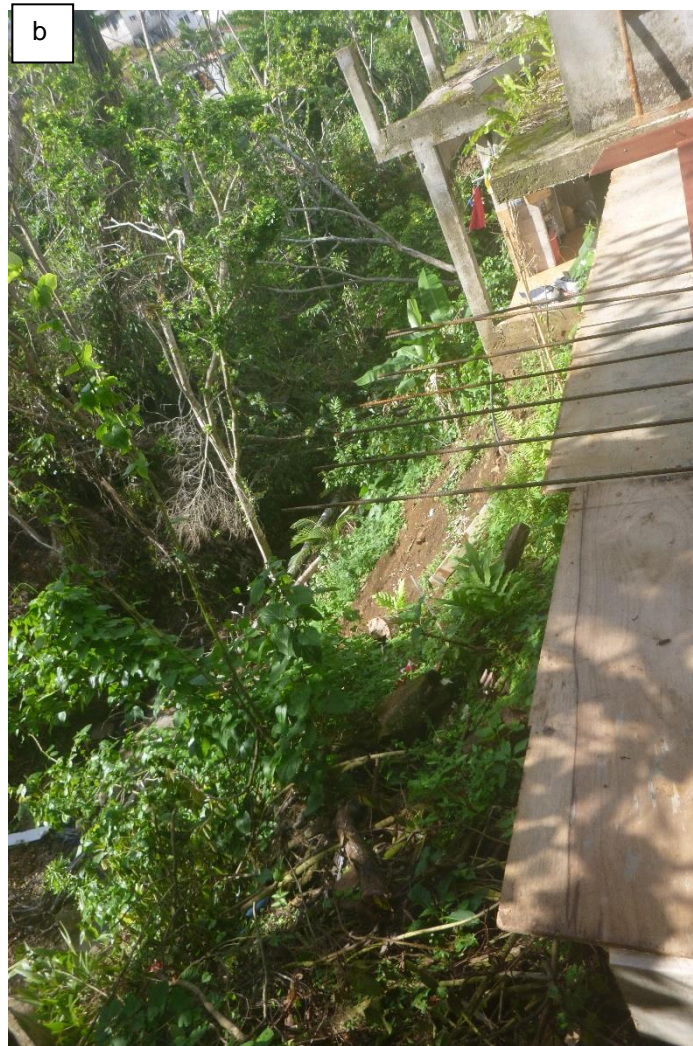
L'instabilité est une érosion de berges survenue à proximité de deux habitations situées sur la berge de la Ravine de l'ilet sur la parcelle n°050, section AO (cf. Illustration 5). L'habitation la plus au nord est située directement en tête de berge, à environ 20 m de hauteur. L'habitation au sud est distante de 7 m de la rupture de pente. Dans ces deux cas, la déclivité du versant est très forte.

Au droit de l'habitation la plus au nord, une nette saignée dans la végétation est visible, sur 3 m de large et 10 m de haut (cf. Illustration 13) ce qui confirme que le phénomène est récent. D'après les riverains, suite au passage de l'ouragan Maria, le terrain aurait reculé de 3 m sur près de 40 m de large à cet endroit sans que l'on puisse le vérifier. Les fondations de l'habitation sont affleurantes et les marques de l'ancien sol (environ 40 cm au-dessus du sol actuel) laissent penser que la mise à nu des fondations est relativement récente (Illustration 13).

Au droit de l'habitation la plus au sud, aucune cicatrice d'arrachement récente n'est observable depuis la tête de versant. Le sol est particulièrement meuble à environ 1 m de la rupture de pente. Il est possible que la visibilité limitée sur le versant depuis la tête de berge ne permette pas d'estimer un sous-cavage, voire une cicatrice d'arrachement sous la tête de berge. À 1 m de distance de la rupture de pente, se situe un petit bâtiment servant de dépôt, non habité. Les volumes mobilisés sur ce site peuvent être estimés à environ 100 m<sup>3</sup> d'après les observations et les témoignages.

Aucune des deux habitations ne dispose de gouttières afin de collecter et d'évacuer les eaux pluviales.

*Illustration 13 : (a) Aval de la ravine entre les deux habitations du site MVT n°4 et (b) zone de départ du glissement de terrain survenu au droit de l'habitation la plus au nord*
