# Compte rendu d'Activité Régional Annuel 2019 – Région Normandie

Rapport final

BRGM/RP-69687-FR

Mars 2020

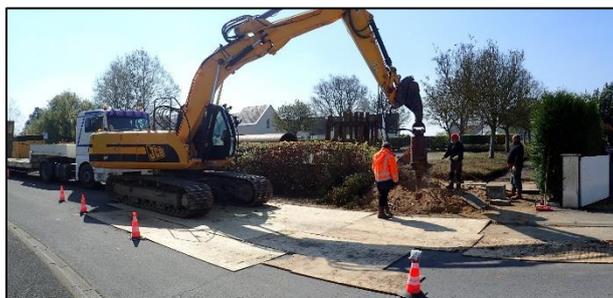
Illustration 7 - Fonçage du puits F05.

Afin de pouvoir déverser près de 700 m<sup>3</sup> de tout-venant dans une chambre d'exploitation sous-jacente à la galerie des Morts-Terrains, l'entreprise titulaire du marché de travaux a foncé le puits F05 (diamètre 1 400 mm), en bordure sud de la rue des Tourmalines (Illustration 8). Le puits a également permis d'acheminer tout le matériel nécessaire à l'obstruction des trémies et à la réalisation des cloisons.

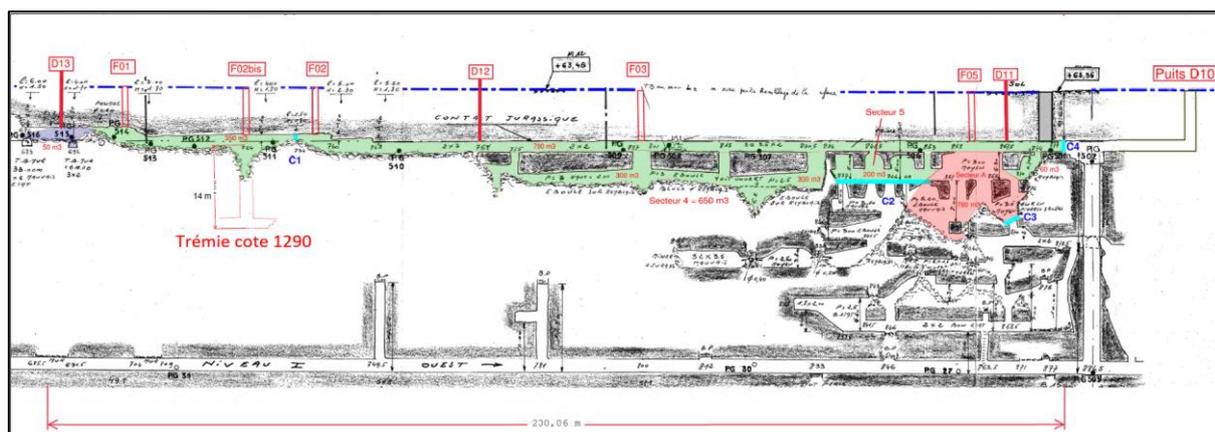
Illustration 8 - Vue en coupe de l'implantation des forages d'injection.

Pour combler intégralement la portion de galerie des Morts-Terrains située au droit des zones à enjeu, il a été nécessaire de réaliser quatre forages d'injection de 300 mm de diamètre (F01, F02, F02bis et F03). Les trois forages existants (D11, D12 et D13) ont été réalisés à un diamètre de 300 mm pour assurer le bon écoulement du coulis de comblement (Illustration 9).

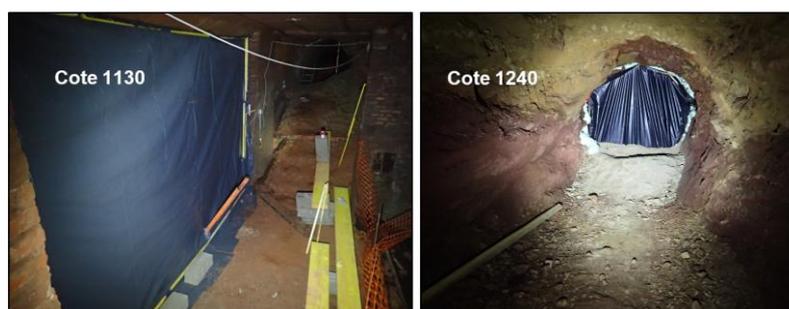
Illustration 9 - Pose de bâches pour canaliser le flux d'air.

Une ventilation mécanique débitant 2 800 m<sup>3</sup>/h a été installée sur le forage D12. Des bâches étanches ont été installées à la cote 1130 et 1240 pour canaliser le flux d'air dans la galerie des Morts-Terrains de D12 vers le puits D10. L'objectif était de diluer efficacement le <sup>222</sup>Rn dans les secteurs occupés par les opérateurs (Illustration 10).

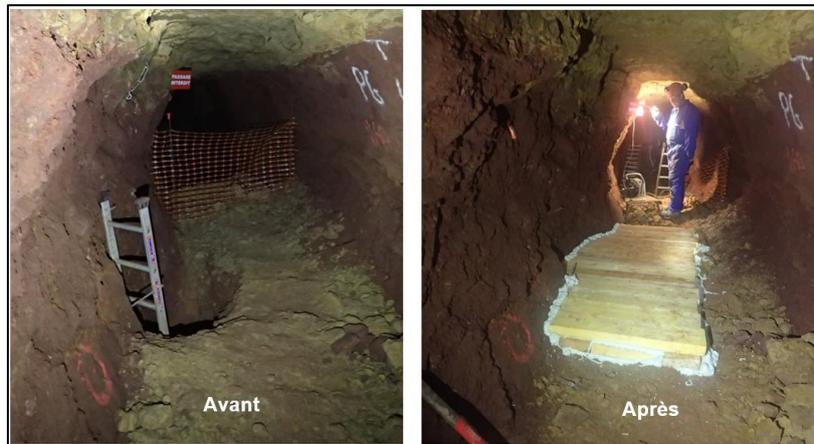
Illustration 10 - Obstruction de la trémie à la cote 1160.

Afin de mieux contrôler les volumes de coulis injectés, il a été nécessaire d'obturer les trémies situées aux cotes 1160, 1170 et 1290 avec des bastinges de section  $48 \times 150$  mm, recouverts de géotextile étanche (Illustration 11). Il a également été nécessaire de réaliser une cloison étanche au béton dans la galerie des Morts-Terrains, à la cote 1140 ainsi que dans les anciens travaux, aux cotes 1145 et 1160 (Illustration 12).

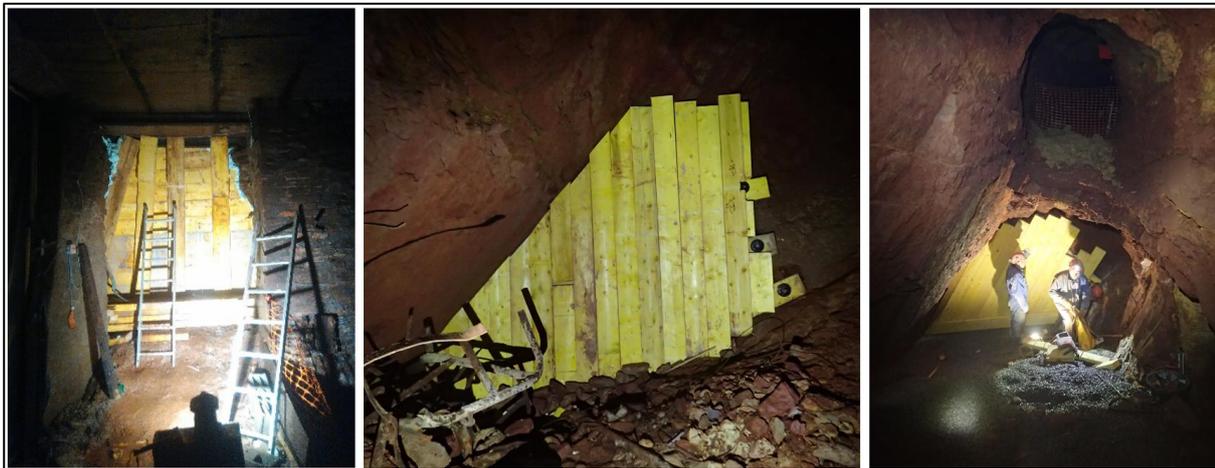
Illustration 11 - Cloisons aux cotes 1140, 1145 et 1160.

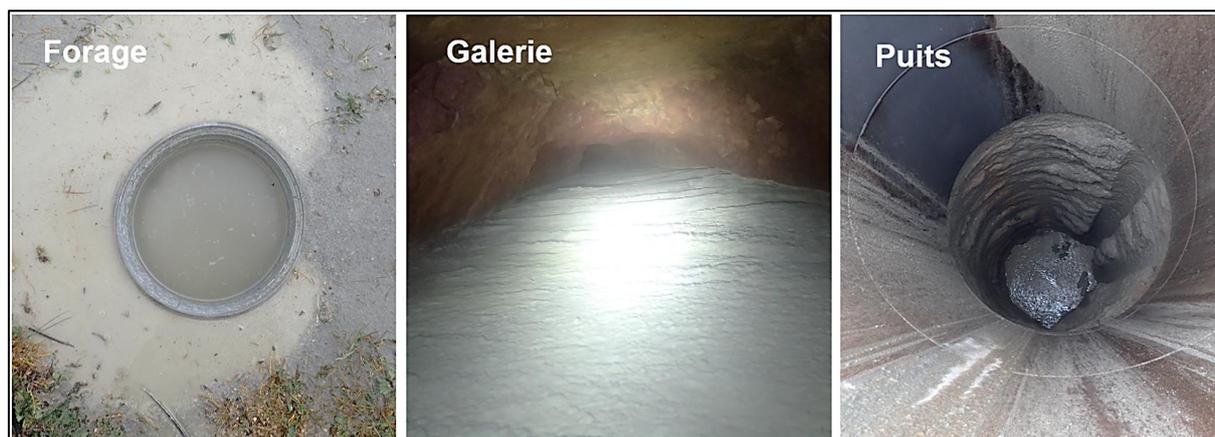
Durant la phase de comblement de la galerie des Morts-Terrains, la remontée du coulis a été observée jusqu'au clavage dans la galerie ainsi que dans tous les forages jusqu'à refus (). Aucune fuite de coulis n'a été observée vers les travaux sous-jacents et dans la galerie de niveau 1.

Illustration 12 - Observation de la remonté du coulis dans les forages, la galerie et le puits.

- comblement du secteur 1 par le forage D13 avec  $50 \text{ m}^3$  de béton ;
- comblement du secteur A par le puits F05 avec 1 200 t de tout venant et 115 t de graves ;
- comblement des secteurs 2, 3, 4 et 5 par les forages F01, F02, F02bis, F03, F05, D11 et D12 avec  $1 893 \text{ m}^3$  de coulis de comblement.

Au final, ce sont  $1 943 \text{ m}^3$  de coulis, dont  $50 \text{ m}^3$  de béton qui ont été nécessaires au comblement de la cavité et 1 330 t de tout-venant pour le comblement de la chambre d'exploitation et du puits.

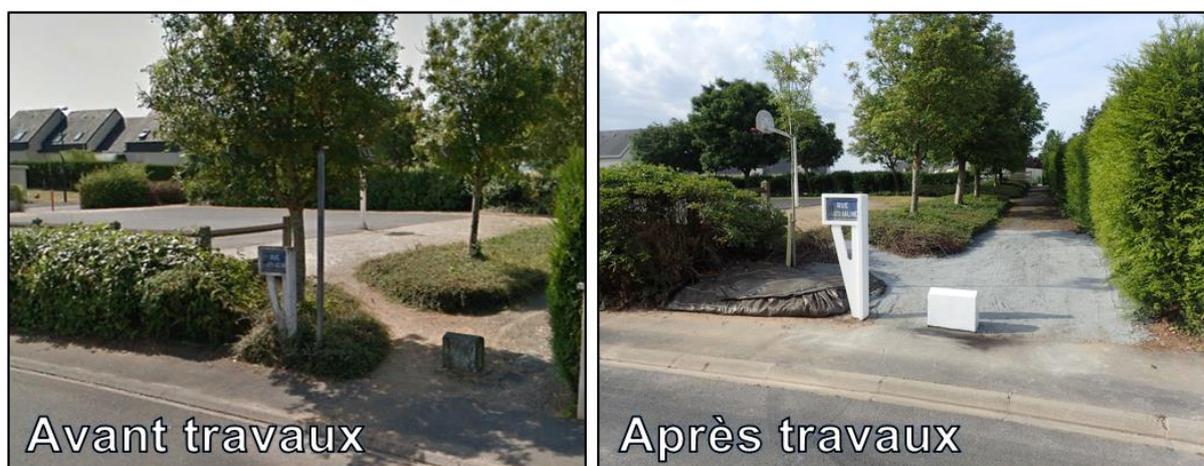
Illustration 13 - Remise en état du site.

Les installations de chantier (bungalow, ventilateur, barrières de chantier, ...) ont été évacuées et l'ensemble des sites remis en état du 20 au 22 mai, avec remise en place du panneau d'indication du nom de la rue, plantation d'un nouvel arbre et nettoyage de la voirie (Illustration 14).

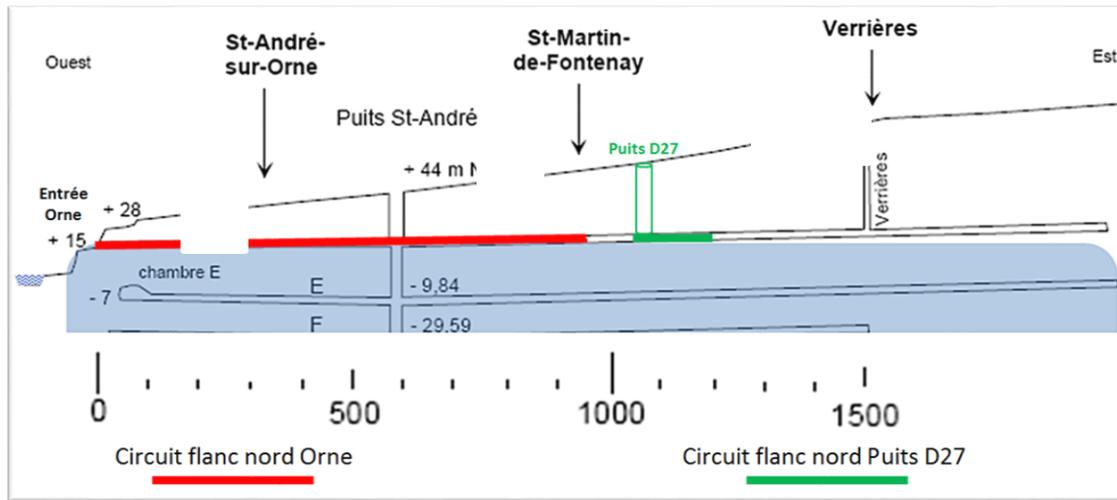
Illustration 16 - Flanc nord : circuits de surveillance.

Lors de l'inspection du circuit dénommé « *flanc nord Orne* » (Illustration 17), qui concerne les zones 1 à 9 de la cote 0 à la cote 960, la poursuite du ravinement occasionné par l'infiltration d'eau à la trémie de la cote 180 en couche nord a été observée. Ce secteur de la mine se situe en zone d'aléa effondrement fort sous la commune de Saint-André-sur-Orne, au droit d'un bassin de rétention qui collecte des eaux pluviales.

La seconde portion du circuit du flanc nord dénommé « *flanc nord D27* » permet d'accéder à la partie est de la galerie de niveau B (zones 11 à 15), de la cote 1050 à la cote 1200. La ruine du pilier de la cote 1055 se poursuit lentement. À la cote 1045, la ruine du pilier et le fontis au mur n'ont pas évolué. Aucune dégradation de la couverture calcaire n'a été observée.

La surveillance 2019 par le fond du flanc nord a permis d'observer la poursuite du ravinement occasionné par l'infiltration d'eau à la trémie de la cote 180 au droit d'un bassin de rétention qui collecte des eaux pluviales (zone d'aléa effondrement fort sous la commune de Saint André-sur-Orne). La ruine du pilier de la cote 1055 se poursuit lentement. À la cote 1045, la ruine du pilier et le fontis au mur n'ont pas évolué. Aucune dégradation de la couverture calcaire n'a été observée. La surveillance 2019 par le fond du flanc sud n'a pas mis en évidence d'évolution notable des dégradations dans la cavité.

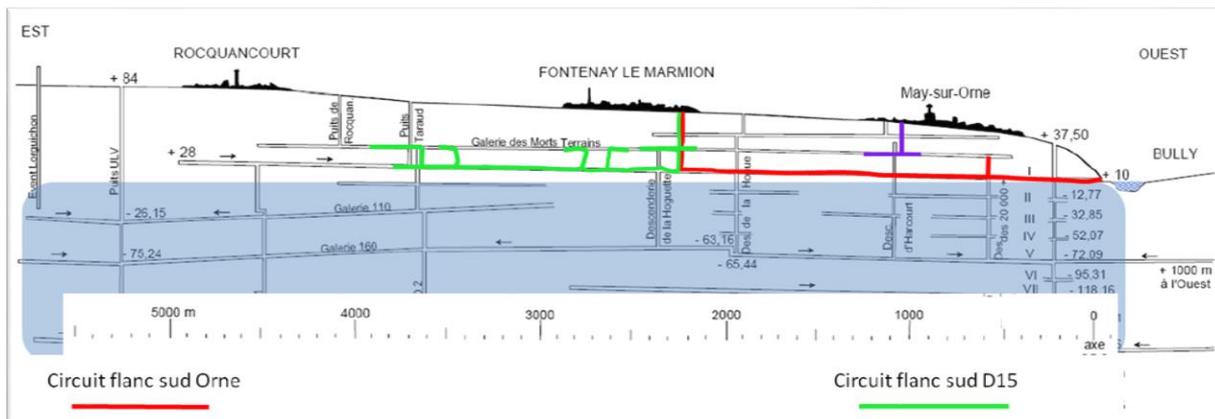
Illustration 17 - Flanc sud : circuits de surveillance.

Lors des inspections fond (Illustration 18), aucune évolution notable n'a été relevée.

Les consultations pour réaliser les travaux de comblement de la zone 20a et pour un diagnostic radon de la galerie de niveau 1 auront lieu courant 2020.

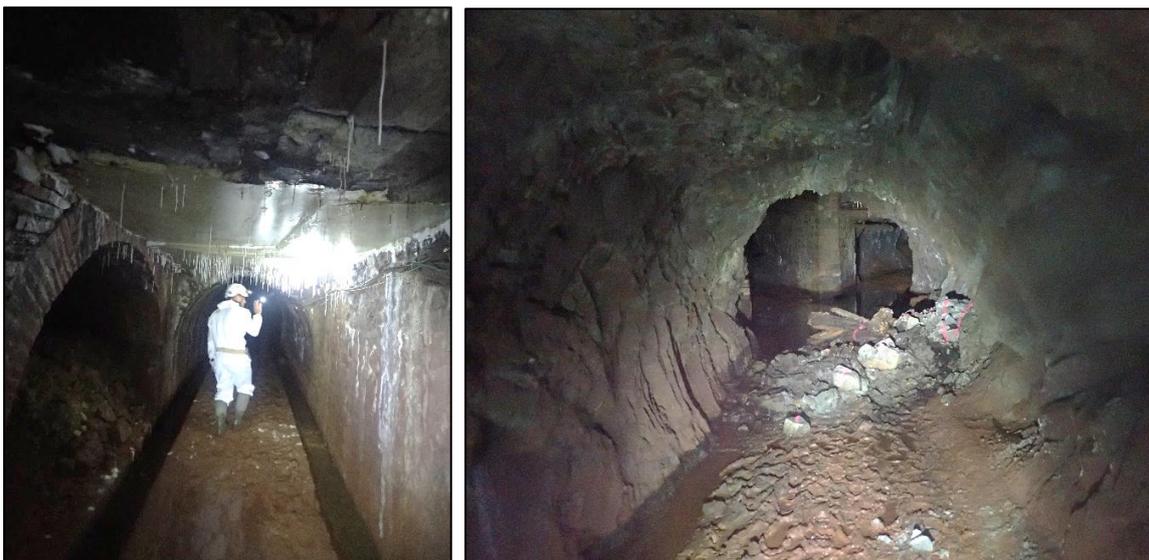
*Illustration 20 - TB de l'Orne, visite d'inspection.*

Il n'a pas été observé de dégradation notable du TB de l'Orne en 2019. Les travaux d'entretien de la parcelle, traversée par le fossé drainant l'eau d'exhaure à la sortie du travers-banc vers l'Orne, ont été effectués par les services municipaux de la commune.
