L'EBOULEMENT DE ROCHERS DU 30 MARS 1963

RECHERCHES DES CAUSES GEOLOGIQUES DE L'ACCIDENT

ET DE MOYENS DE PROTECTION DU VILLAGE

PARIS, le 28 avril 1963

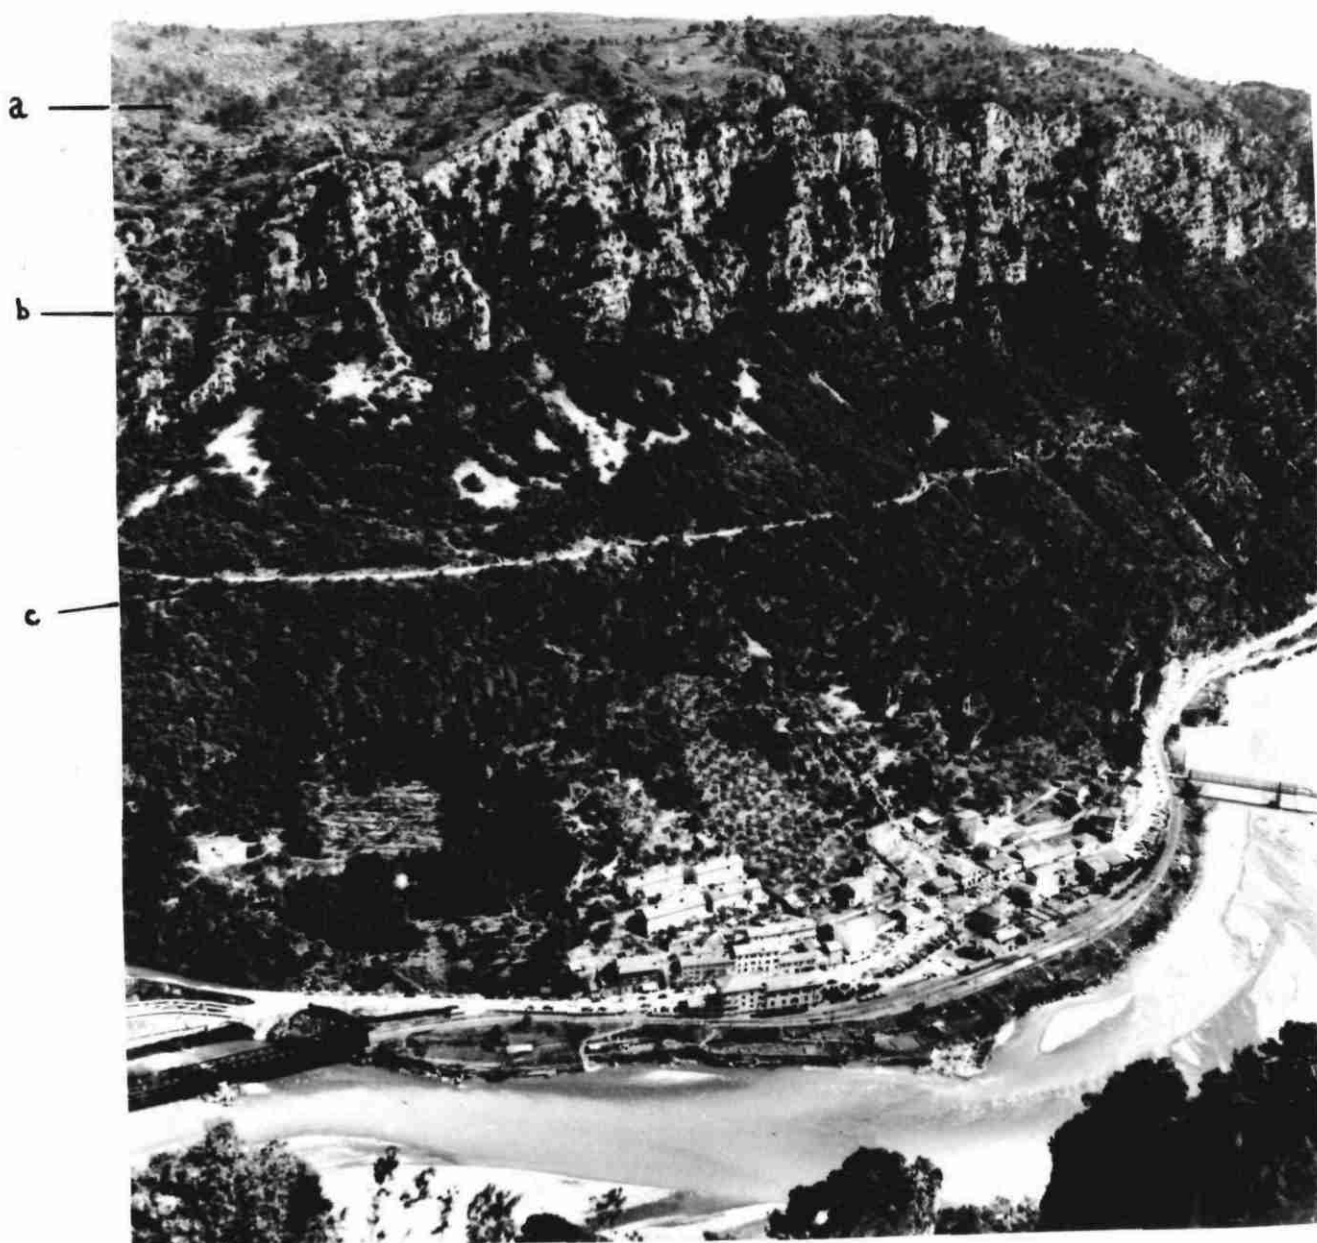
PHOTO n° 1 - Vue générale sur le Plan du Var.

Remarquer la forme de l'ancien cône d'éboulis sur lequel est bâti le village.

- (a) - terrains du Crétacé inférieur
- (b) - falaise blanche du Jurassique supérieur
- (c) - canal de la Vesubie

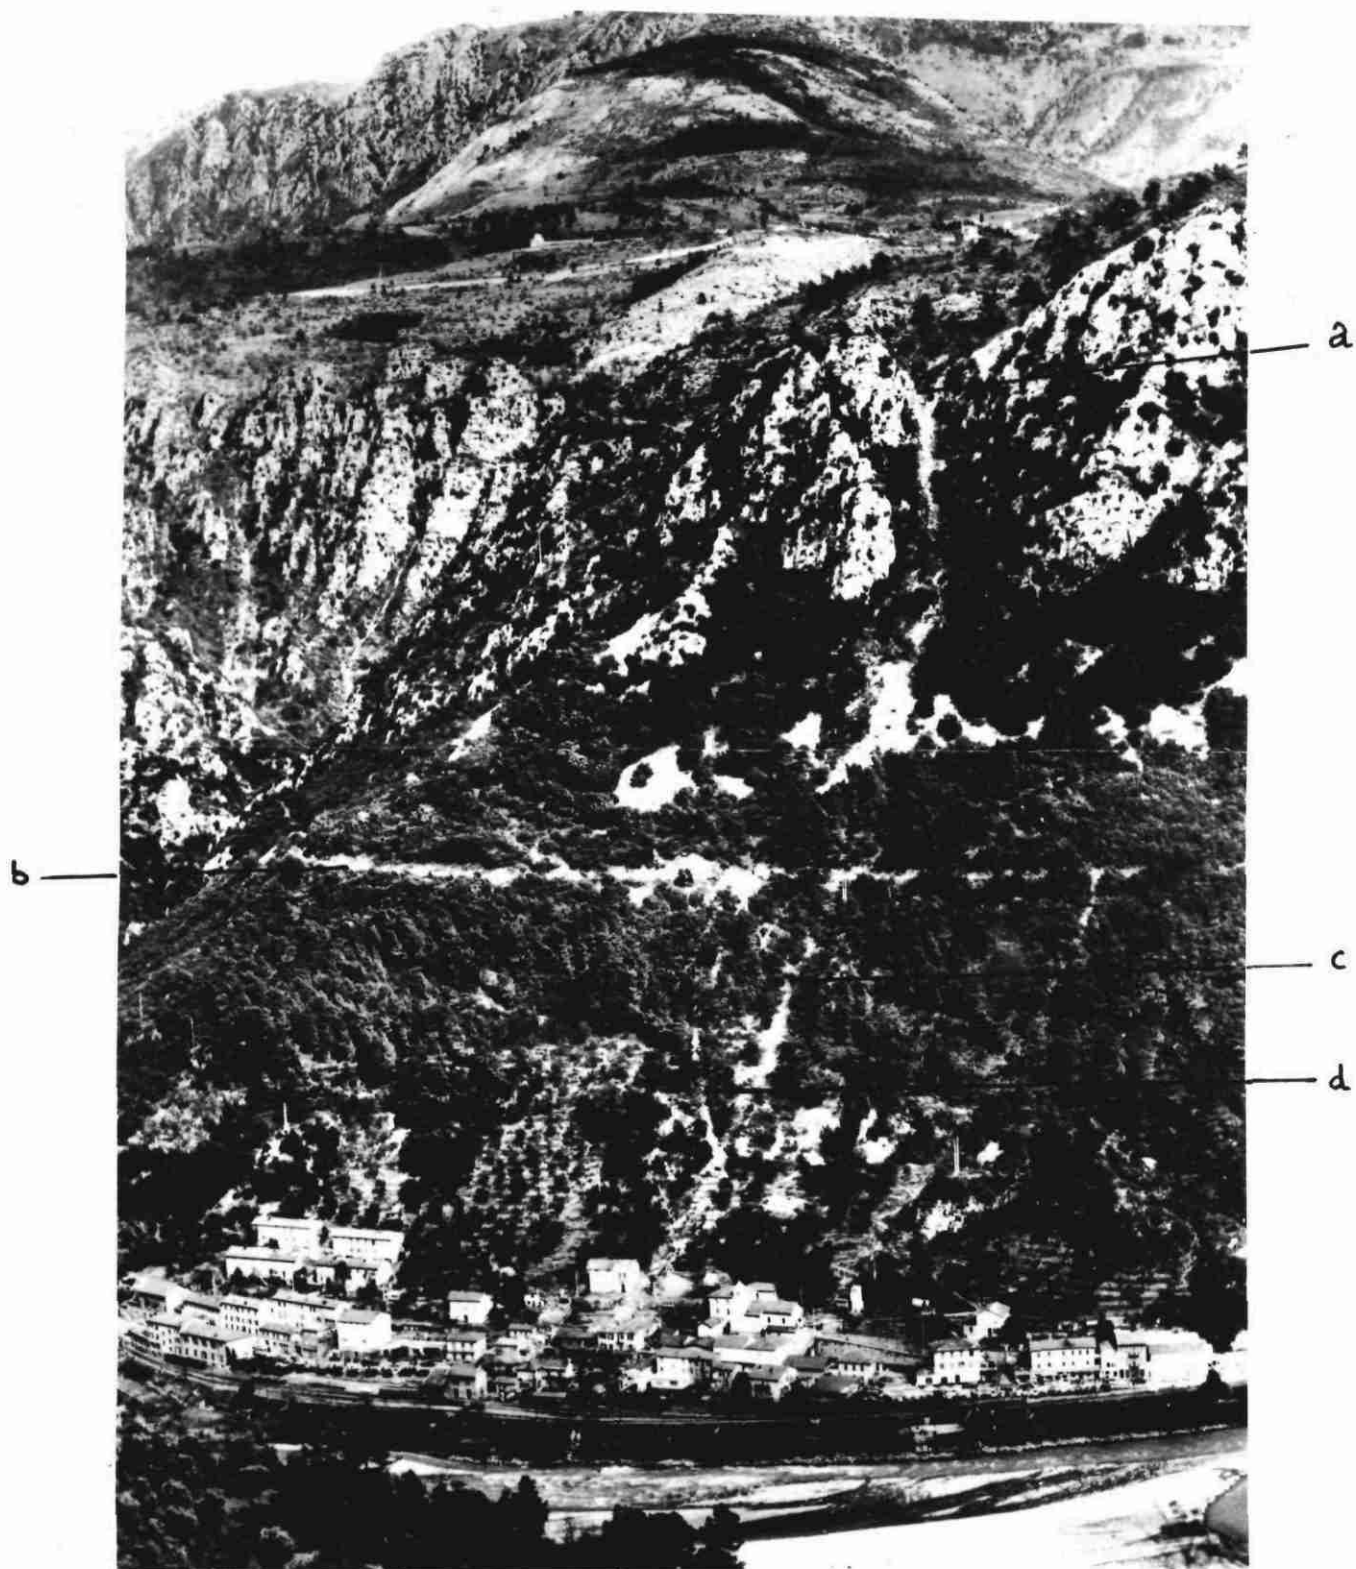
PHOTO n° 2 - Vue générale du Plan du Var.

1° - la chute de trois blocs respectivement de 10, 40 et 70 tonnes environ, parmi lesquels le bloc moyen a été le plus meurtrier. Les trois blocs ont emprunté des chemins légèrement différents (voir photo en annexe).

2° - au cours de leur descente, des blocs ont ouvert deux brèches, dont l'une très importante, dans le canal de la Vésubie qui alimente en eau la ville de Nice. Le canal se vidant de son eau, des centaines de mètres cubes d'eau dévalant la pente ont emporté sur leur passage les éboulis meubles pour les déposer sur les lieux sinistrés. Plusieurs journées ont été nécessaires pour le déblaiement.

- =====
- (a) - zone d'arrachement des blocs - (b) - canal de la Vésubie  
 (c) - chemin suivi par les blocs principaux - (d) - chemin emprunté  
 par les eaux du canal après formation de la brèche.

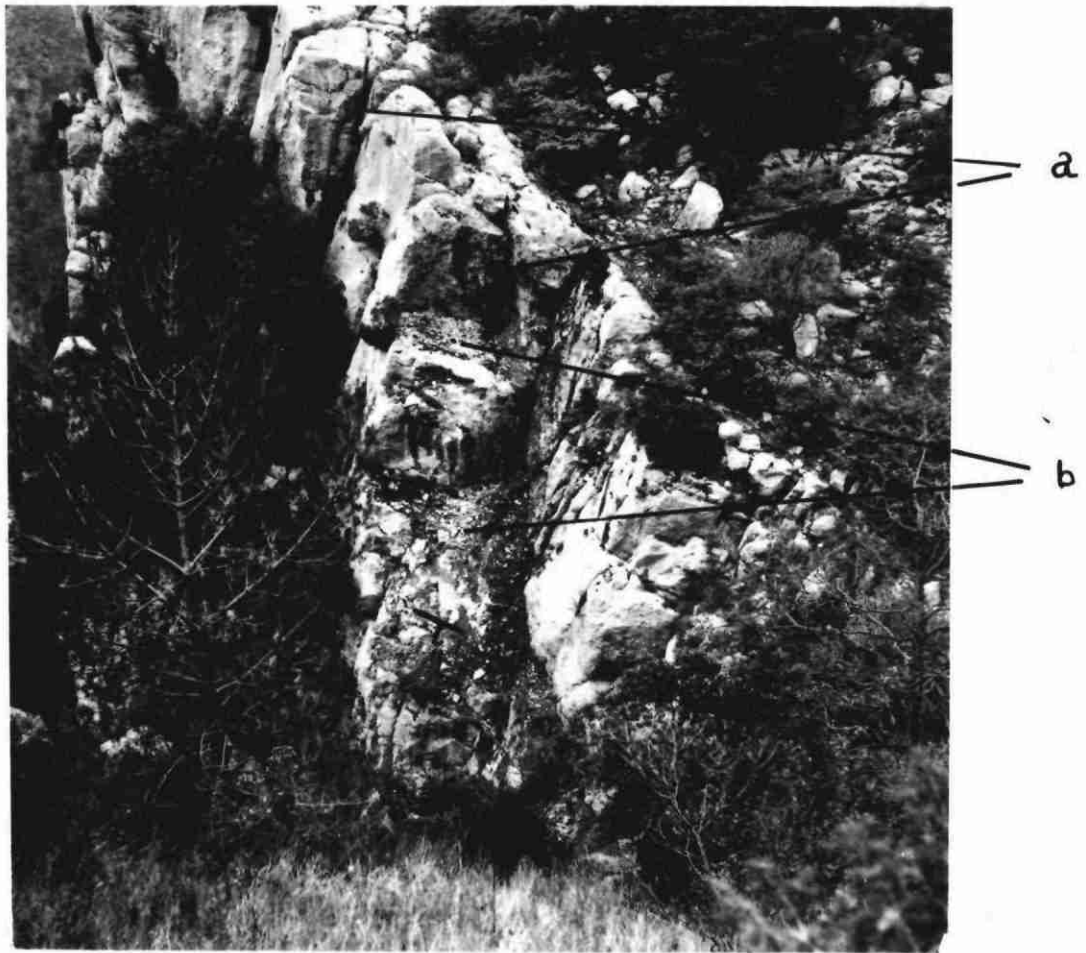
a) La paroi N du goulot est limitée par une ou plusieurs diaclases subverticales (d'orientation E 40 grades S). Mais ces diaclases principales se répétant, il existe autant de pans de falaise isolés les uns des autres. Ces derniers sont eux-mêmes divisés en parallélépipèdes plus ou moins réguliers par un réseau de diaclases sensiblement perpendiculaire au premier, d'une part, et par les joints de stratification, d'autre part.

b) Le pendage de 25 grades environ vers l'E devient sur la paroi N défavorable dans ce sens que les blocs isolés ont tendance à glisser les uns sur les autres vers le vide au niveau des joints de stratification.

- Les blocs de rocher sont sans liaison avec la roche solide par suite de la présence des diaclases béantes, peut être plus ou moins remplies d'une maigre terre végétale argileuse.
- La désagrégation des joints marneux est à un stade avancé et les eaux de pluie rendent ces joints pâteux et glissants.

Ces conditions sont favorables à un glissement des blocs les uns sur les autres (suivi peut être d'un basculement).

PHOTO n° 3 - Zone de départ des blocs. On aperçoit en (a)  
===== les diaclases subverticales dirigées vers  
l'observateur et en (b) les joints de strati-  
fication sur lesquels ont glissé les blocs, et  
qui sont actuellement garnis de résidus d'alté-  
ration du joint.

Un relevé systématique des diaclases observables en surface paraît s'imposer de façon à pouvoir prévoir la longueur du cable d'ancrage qu'il faudra mettre en place. D'autre part, cette opération d'ancrage nous semble être assez urgente.

2°) La protection précédente sera complétée par des ancrages de blocs notamment ceux, particulièrement menaçants, de la paroi N du goulot (partie supérieure) Avant la mise en place des ancrages il sera utile de faire un relevé systématique des diaclases principales et secondaires, de façon à pouvoir indiquer la longueur de cables minimum à utiliser.

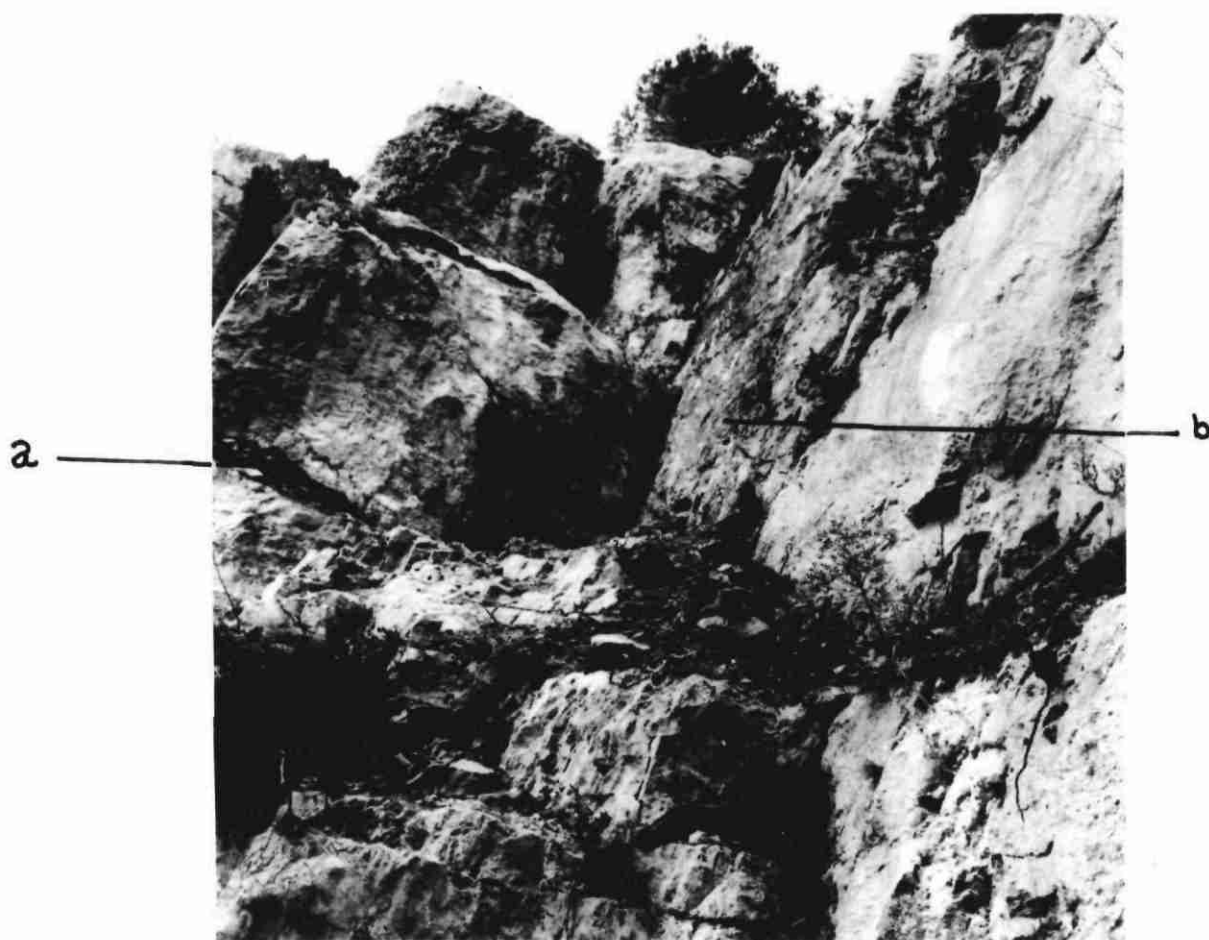
PHOTO n° 4 - Cette photo permet de voir la zone d'arrachement  
=====  
des blocs. Le pendage des couches, faussé par la  
prise de vue est en fait dirigé vers la gauche de  
l'observateur. En (a) point de stratification  
très altéré. La surface (b) correspond à un plan  
de diaclase.

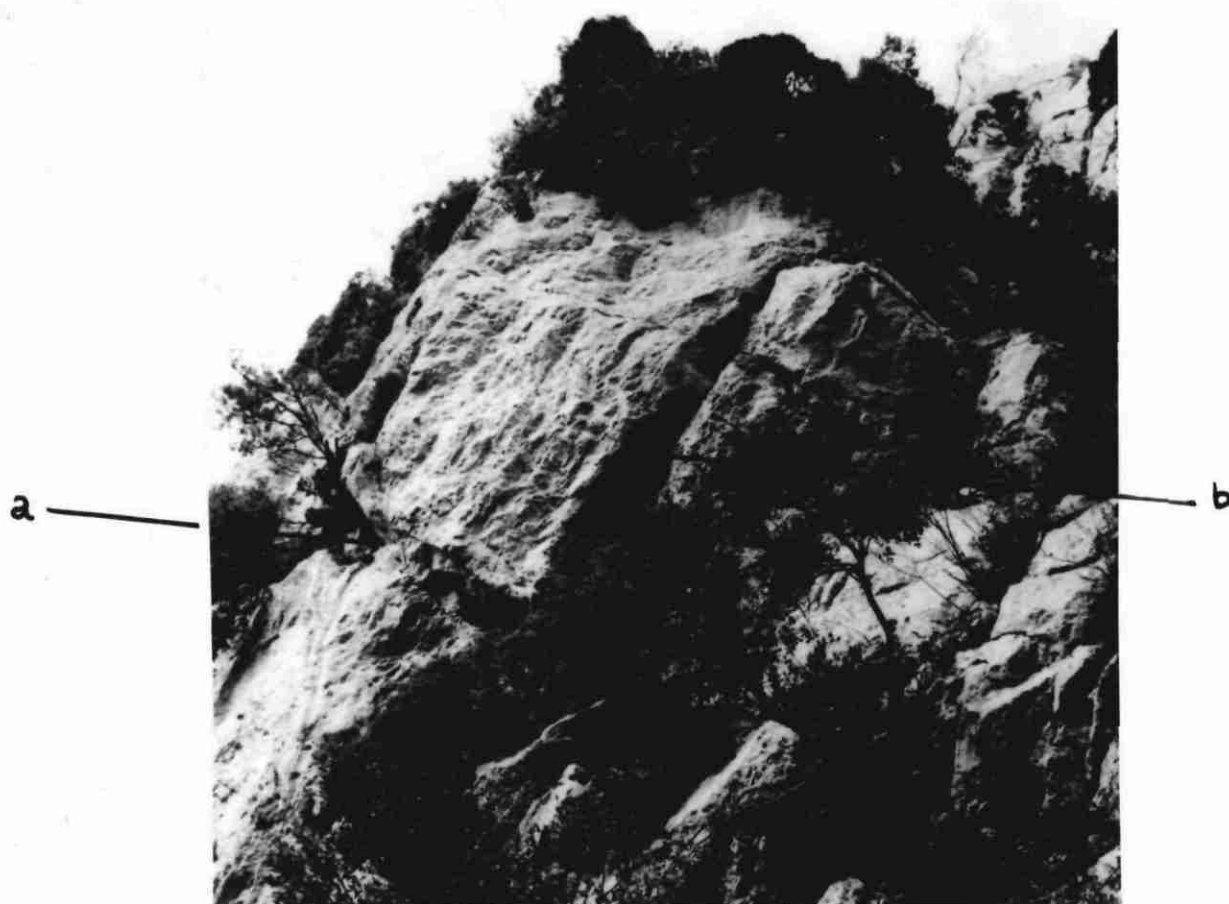
PHOTO n°5 - Cette photo prise aux abords immédiats de la  
===== zone d'arrachement montre l'altération des  
joints de stratification (a) et des diaclases  
subverticales plus ou moins béantes (b).

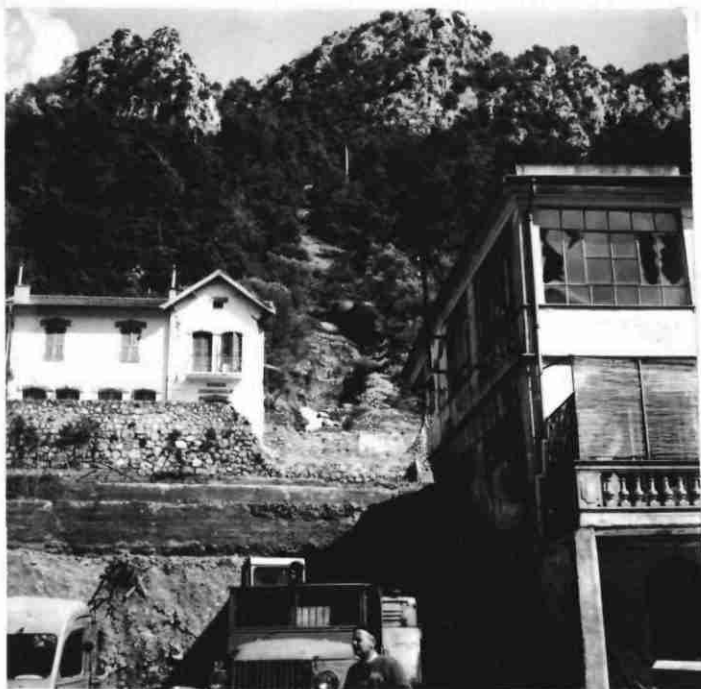
PHOTO n° 6 -

On aperçoit la partie  
inférieure de la trajectoire  
des blocs principaux qui  
ont enlevé l'aile droite  
de l'école communale.

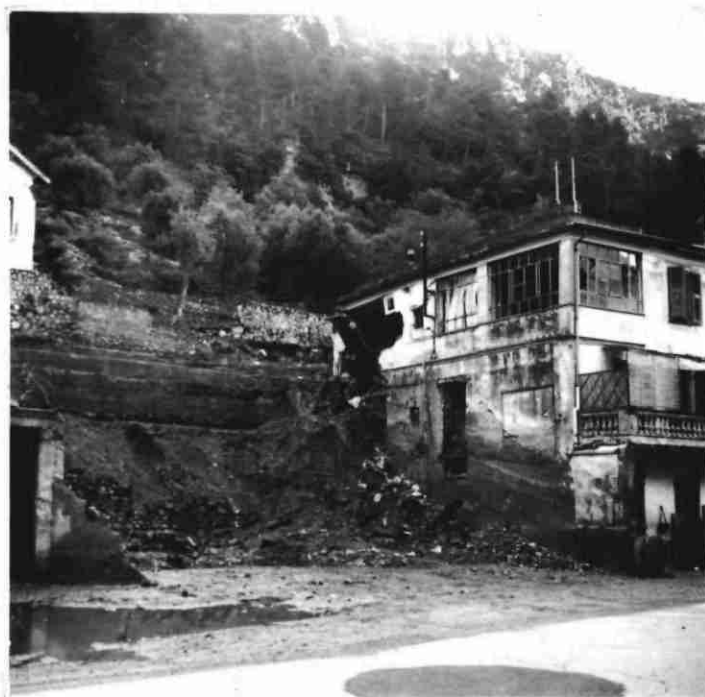
PHOTO n° 7 -

En cours de déblaiement

Endroits sinistrés
