**ROCHER DE LA ROCHE-SUR-LE-BUIS (26)
ÉTUDE EN VUE DE SUPPRIMER LA MENACE
D'ÉCROULEMENT DE MASSES ROCHEUSES
SUR L'ÉCOLE ET LES HABITATIONS DU VILLAGE**

par
R. ROIGNOT

BUREAU DE RECHERCHES GÉOLOGIQUES ET MINIÈRES

Service géologique régional JURA - ALPES

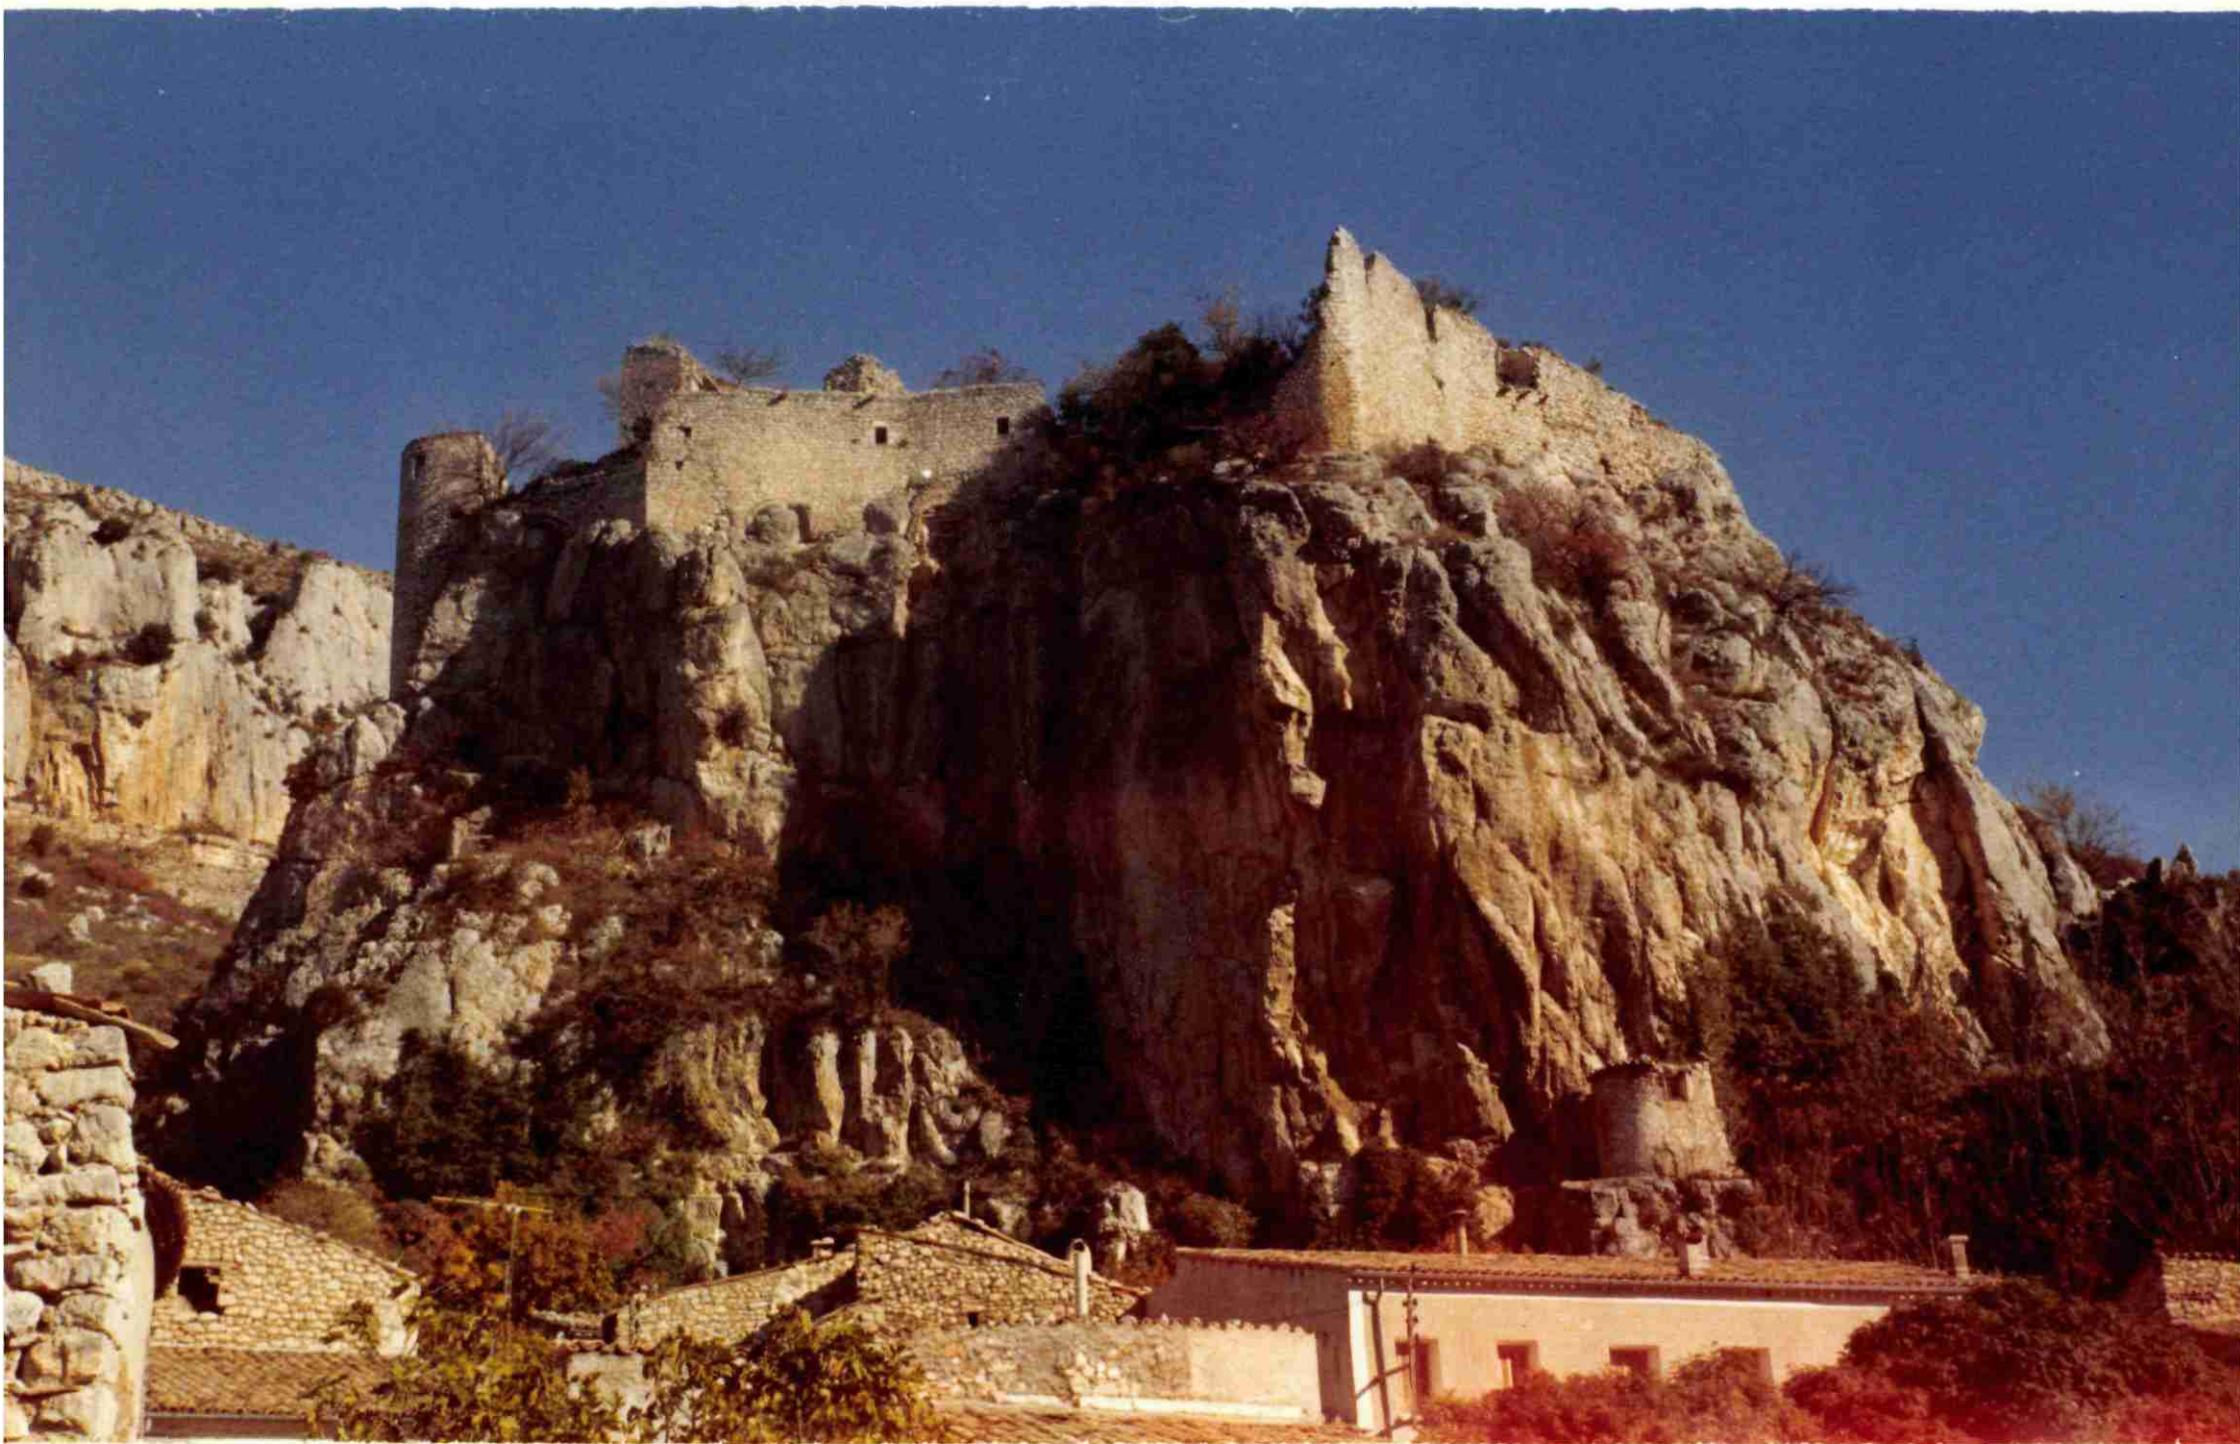
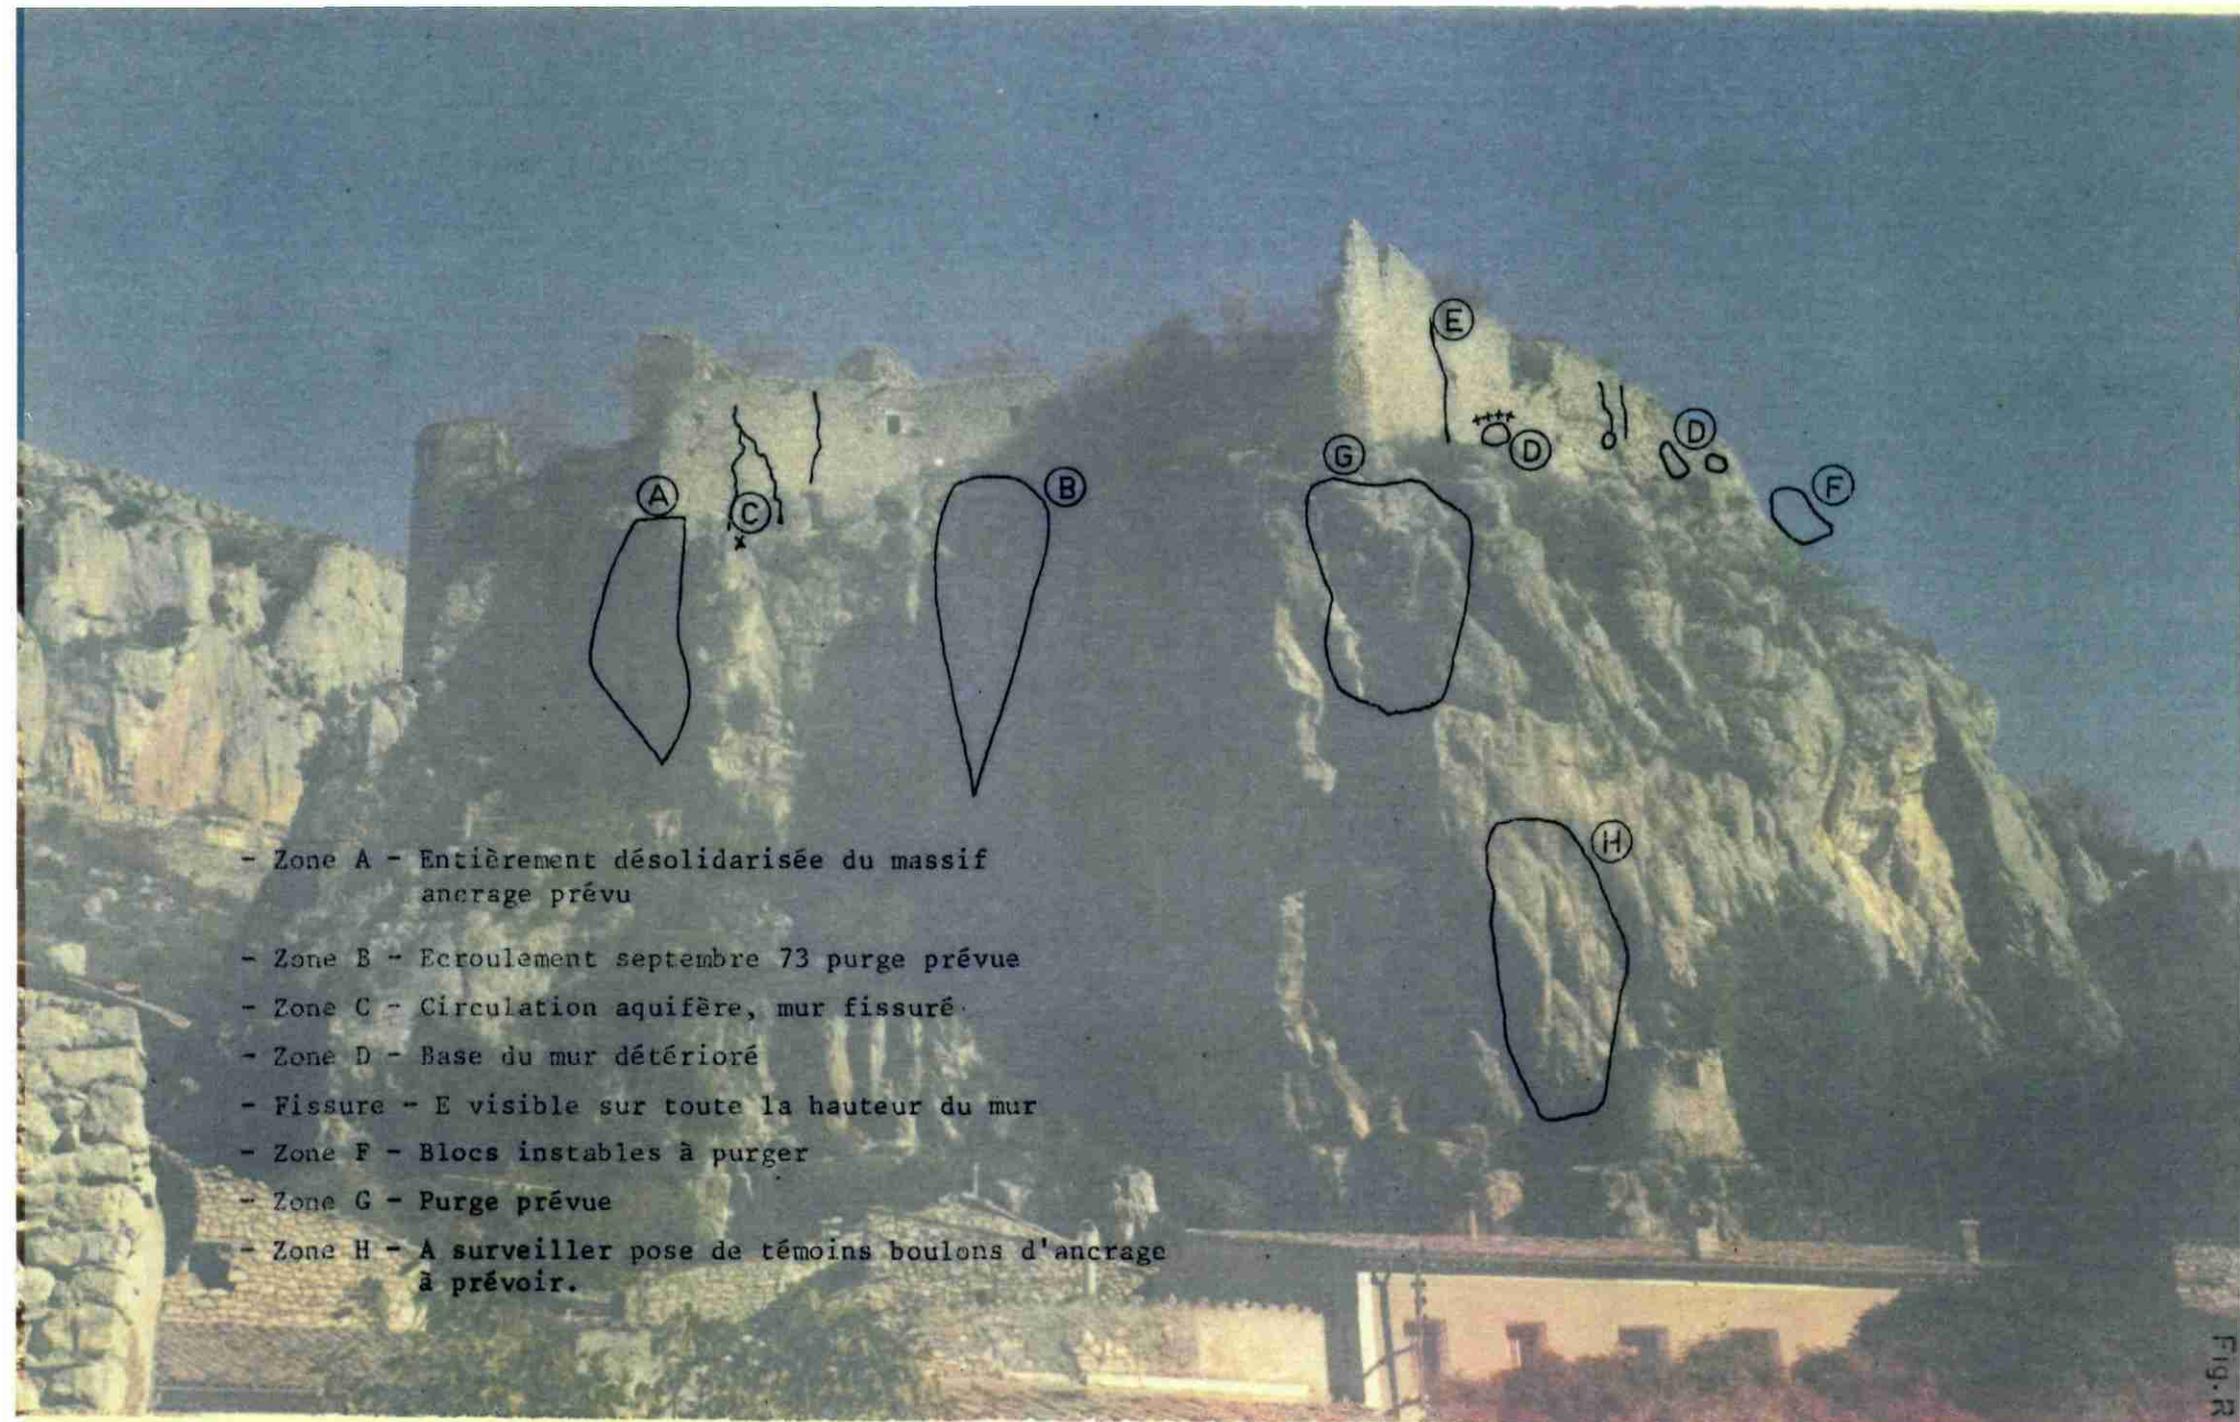
- Zone A - Entièrement désolidarisée du massif ancrage prévu
- Zone B - Ecroulement septembre 73 purge prévue
- Zone C - Circulation aquifère, mur fissuré
- Zone D - Base du mur détérioré
- Fissure - E visible sur toute la hauteur du mur
- Zone F - Blocs instables à purger
- Zone G - Purge prévue
- Zone H - A surveiller pose de témoins boulons d'ancrage à prévoir.

- A la base, écaille de 10 m de hauteur de 40 m³ environ, entièrement décollée, stabilisée par "effet de voûte" par des éléments désolidarisés, superposés au dessus. Si cette base cède, elle entraînera dans sa chute, plus de 100 m³ de rocher.
- Un ancrage par boulons fixés à la résine, est prévu.

- Base du mur décollée - vide de plus de 1 m 80 observé derrière. Ruissellement d'eau.

- Base du mur dégradée. Trou en forme de chapeau chinois. Profondeur 1 mètre, diamètre 1m50. Derrière le mur, au fond du trou vide supérieur à 1m60, passage aquifère. Mur à consolider ou à détruire.

Affecte le mur. A surveiller - (pose de témoins).

- Blocs en équilibre instables à purger en priorité.

- Zone à purger

- Partie décomprimée, Ancrage à prévoir ainsi que la pose de témoins.

- Dans les zones où les écaïlles sont entièrement désolidarisées du massif, une stabilisation d'ancrage par boulons à la résine, est prévue.

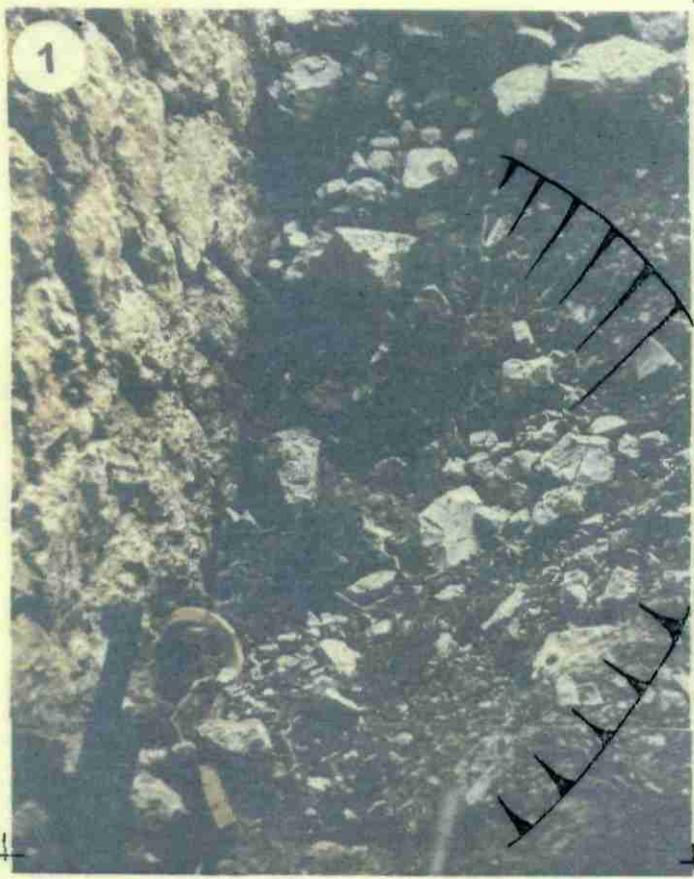
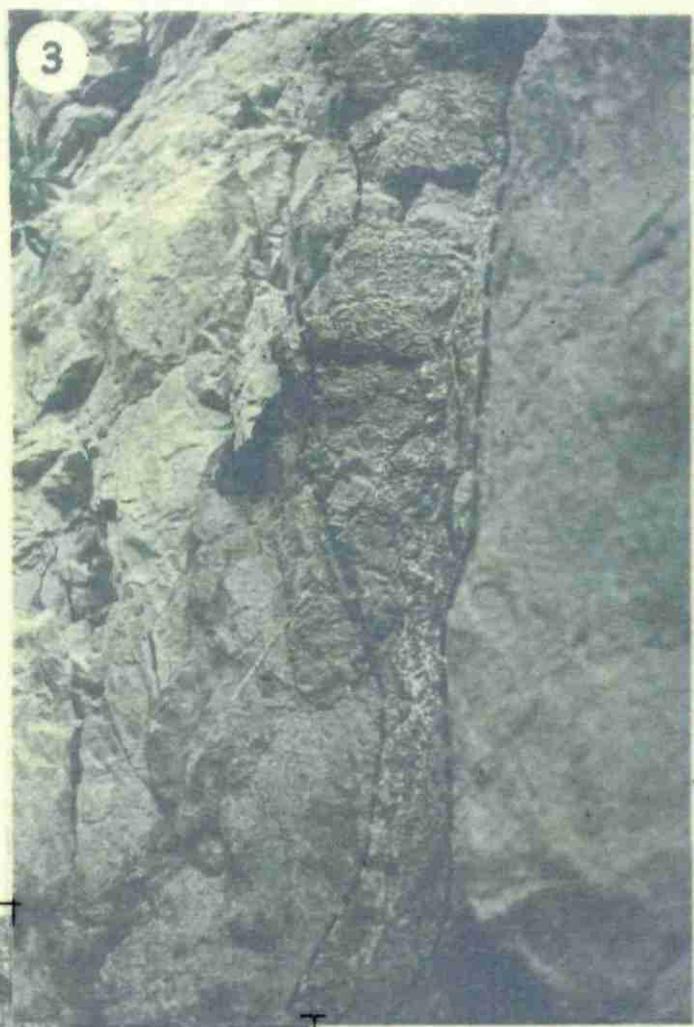
La figure 4, photo 1 et 2, montre l'entonnoir creusé, à l'intérieur de la galerie en cours de restauration, par l'eau de ruissellement provenant en abondance de la plate forme. L'eau s'est engouffrée par cet orifice sous le mur du château pour cheminer ensuite, dans la grande fissure sous jacente provoquant à la longue un "lessivage" et un déséquilibre du remplissage par le départ des éléments fins qui assuraient une certaine cohésion. Figure 4, photo 3, on remarque sur l'une des lèvres de la fissure, la coulée de boue en provenance de la grande fissure sous l'entonnoir.

1 2 - Zone "B". Vue de l'intérieur de la galerie. Entonnoir creusé par l'eau de ruissellement de la plate forme, cause des désordres. L'eau s'engouffre par cet orifice, sous le mur du chateau pour miner ensuite à l'intérieur de la grande fissure sous-jacente.

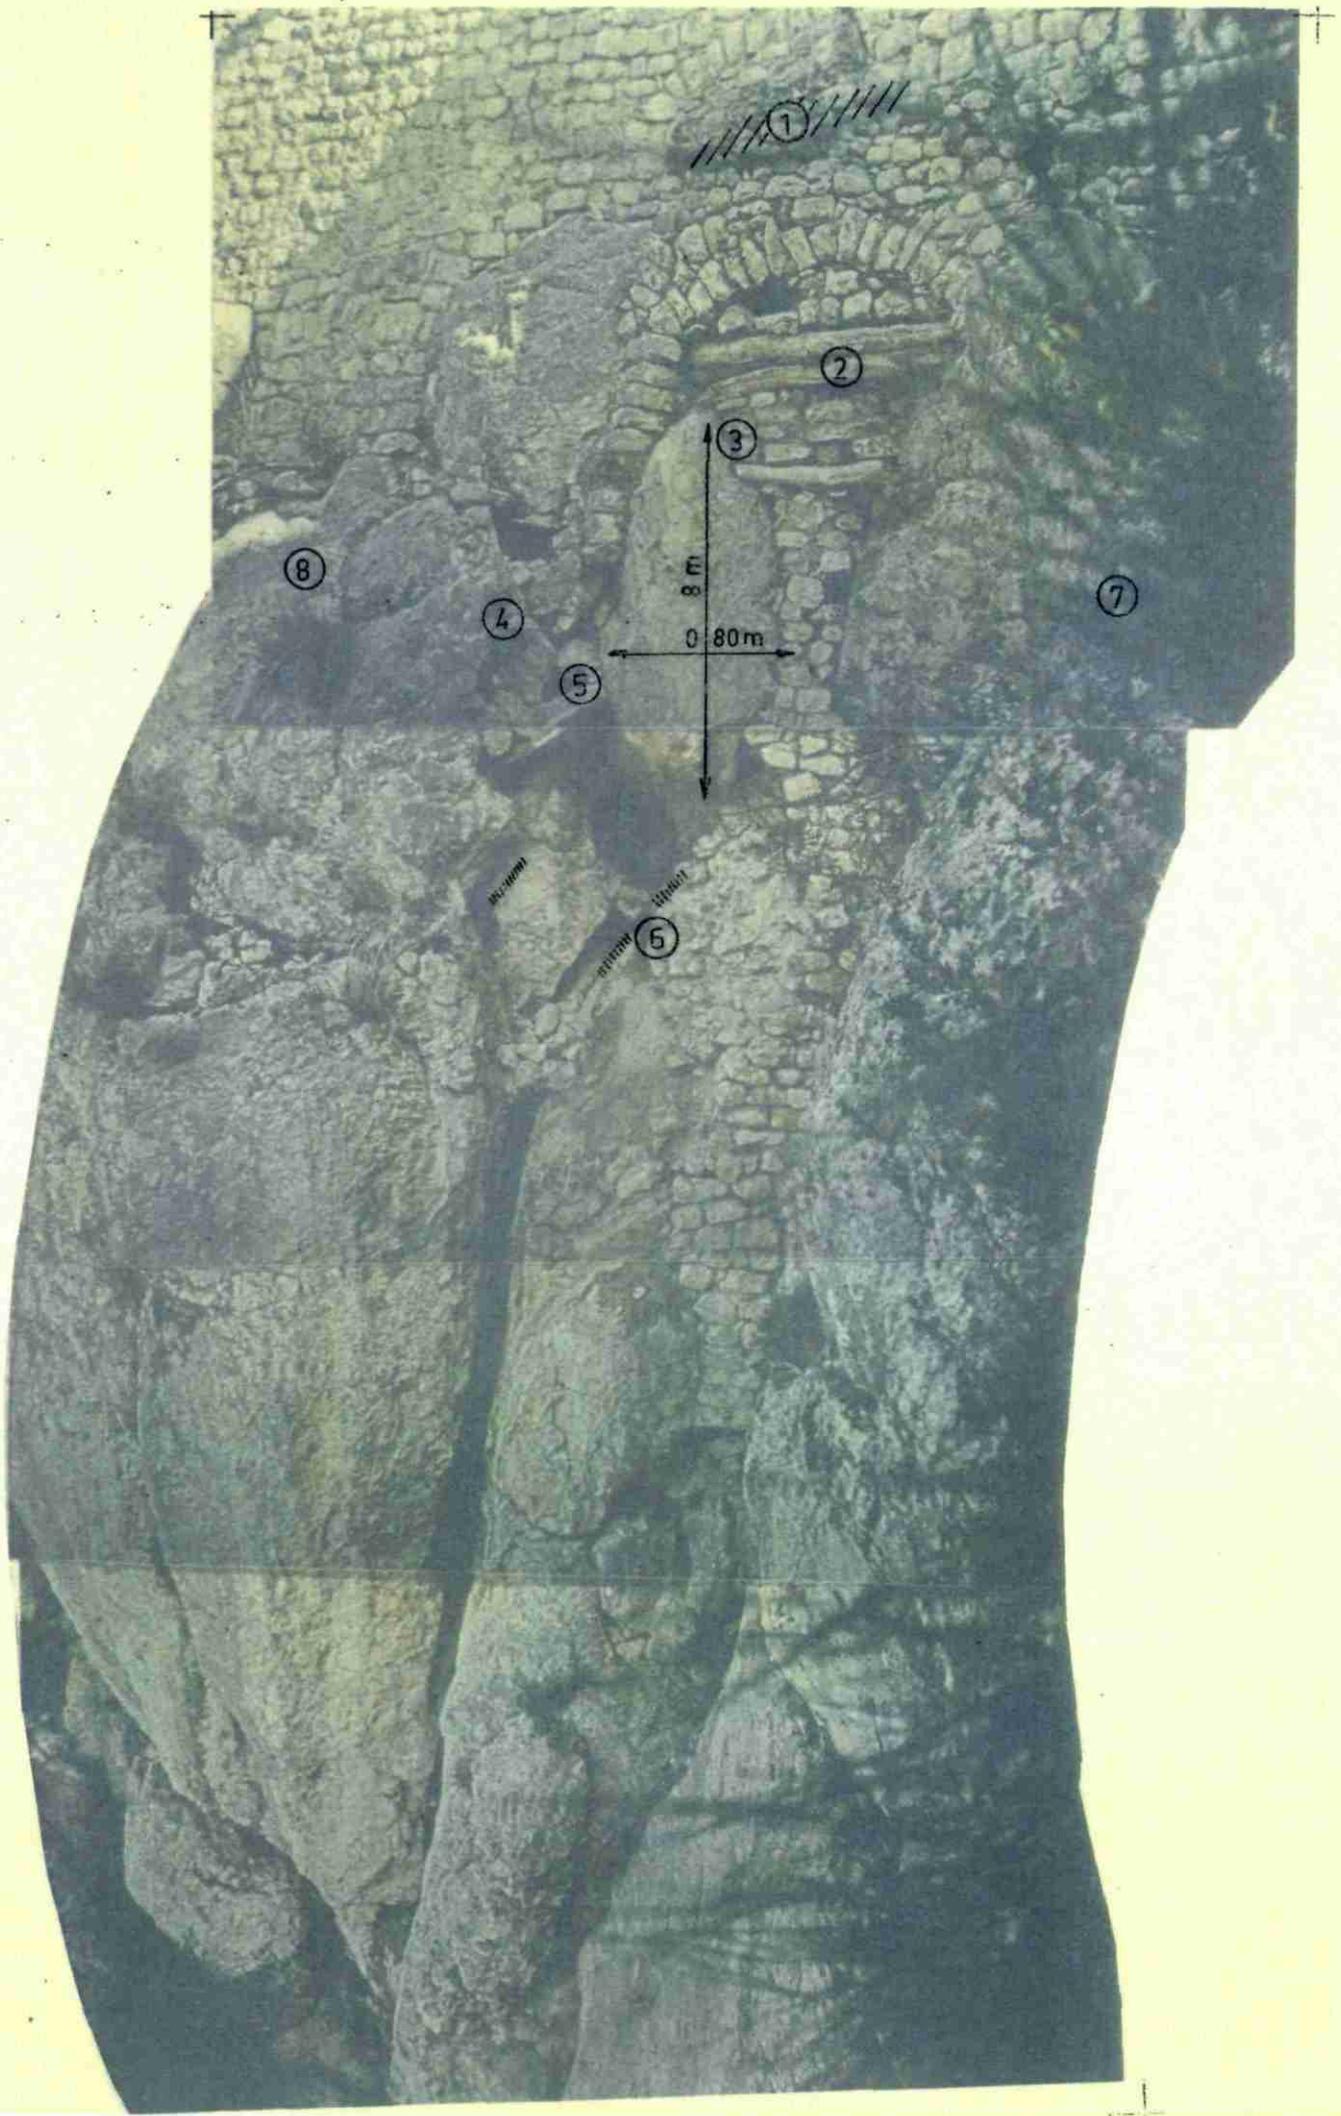
ZONE B

- Bois cironné, "sonne creux". Les éléments de maçonnerie qu'il supporte, sont désolidarisés et prêts à tomber.

- Bloc de plus de 15 m³ en équilibre instable à l'intérieur de la fissure. Par "effet poids" le mur sus-jacent assure encore sa stabilité.

- Bloc de plusieurs dizaine de m³ reposant sur le parement Ouest de la fissure. Ce bloc est entièrement désolidarisé du massif.

- Etai pourri ne jouant aucun rôle de soutènement.

- Fissure verticale de décompression. Longueur 4 m, largeur 3mm dans sa partie la plus importante.
- A la base du bloc N° 3 remplissage partiel de la grande fissure par un matériau fin à l'aspect de tuf.

- Figure de décompression récente.

- Points d'ancrage du grillage de protection à l'Est et à l'Ouest de la grande fissure.
