**TUNNEL DE LA FAISANDERIE
A VILLENEUVE - LE - ROI (94)**

**ETUDE EN VUE DE PRECISER L'ORIGINE
DES VENUES D'EAU
DANS LA PARTIE SUD DE L'OUVRAGE**

**BUREAU DE RECHERCHES GÉOLOGIQUES ET MINIÈRES
SERVICE GÉOLOGIQUE NATIONAL**

76 SGN 305 BDP

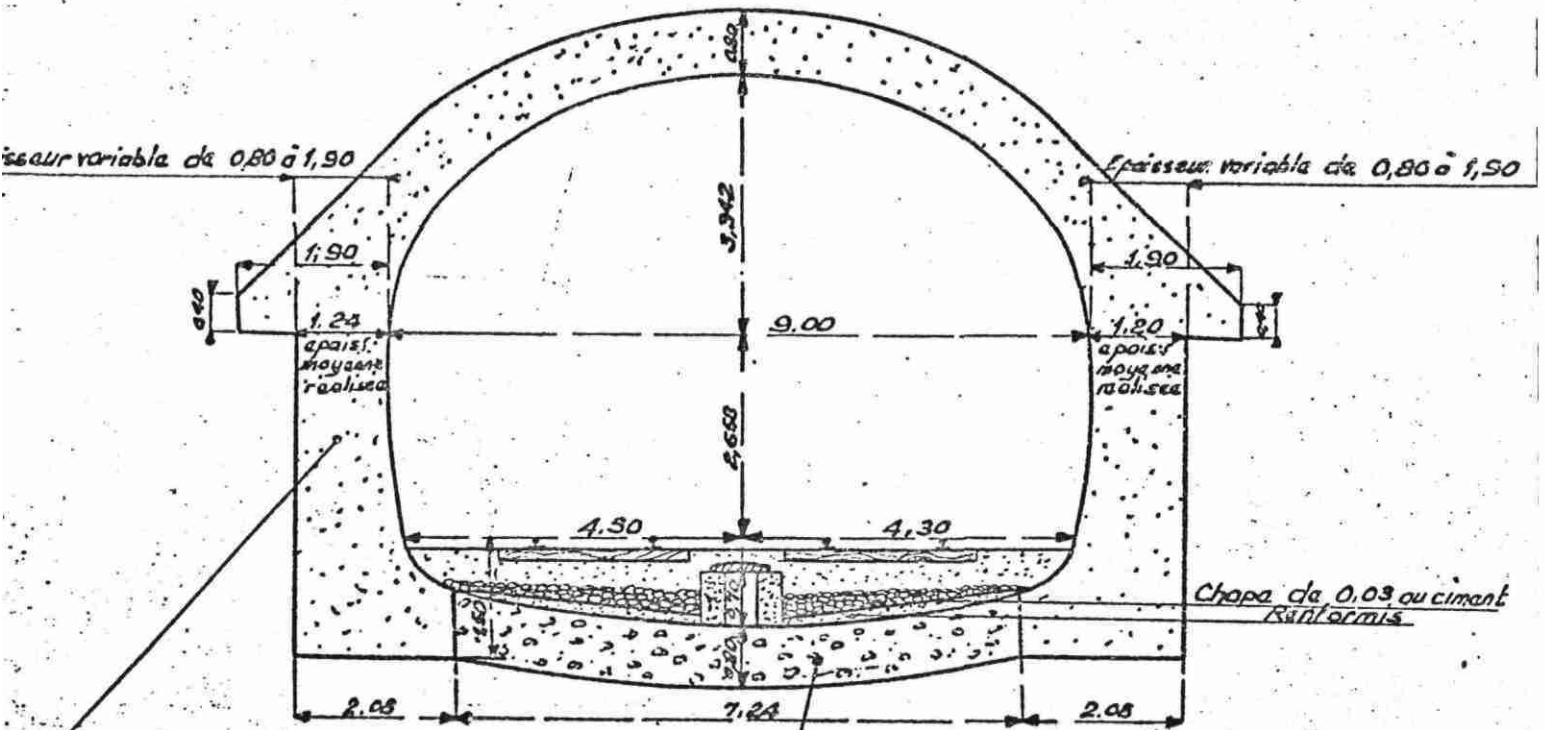
COUPE TRANSVERSALE TYPE

*Type renforcé exécuté dans les terrains
inconsistants mouillés
(Profil moyen réalisé)*

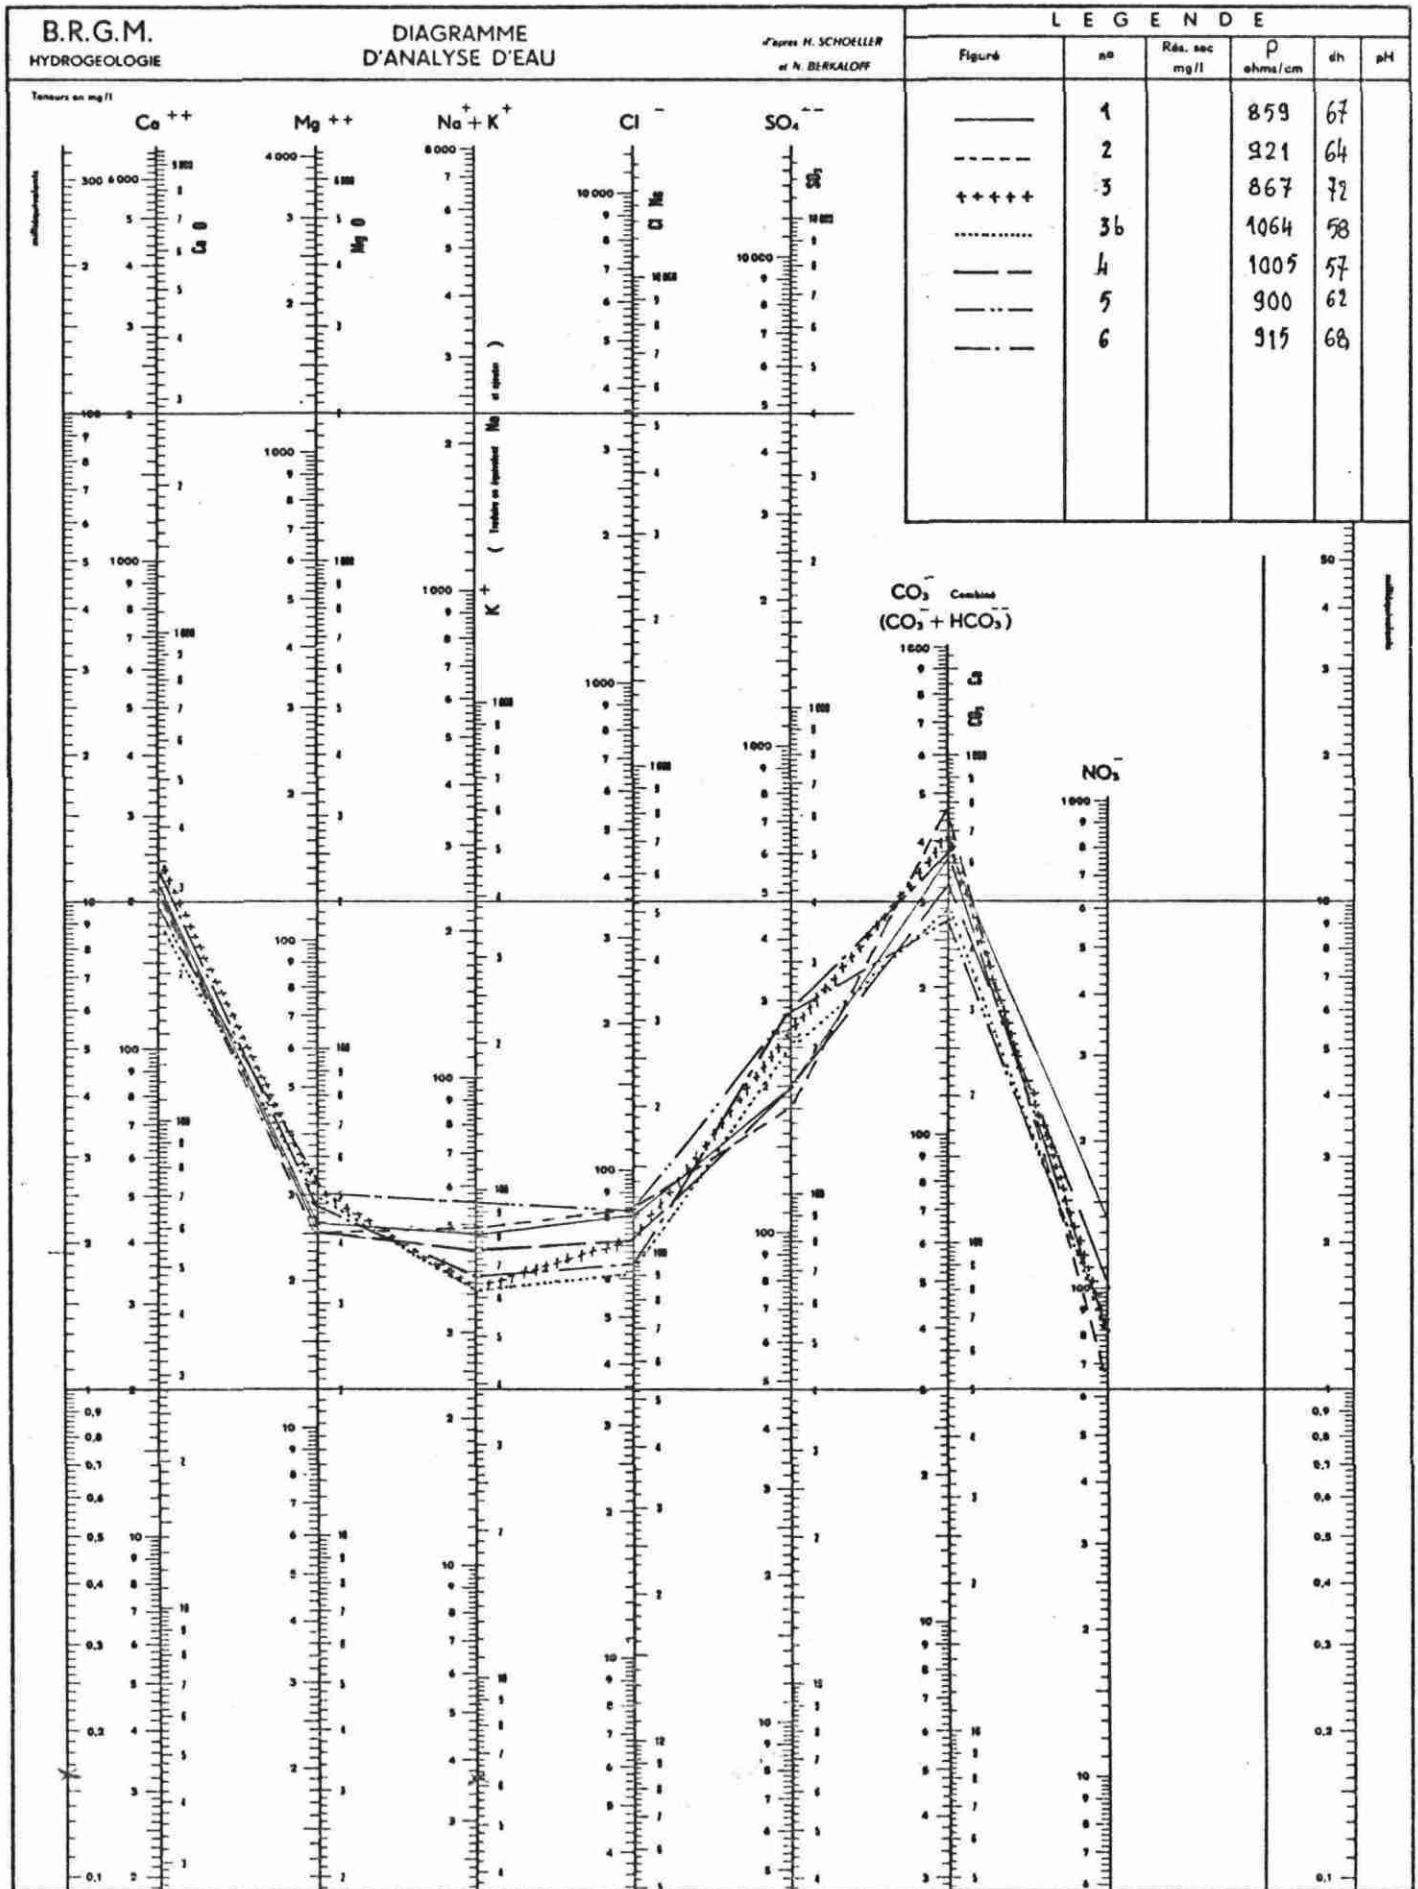
Diagramme

Les teneurs en ions majeurs sont très semblables : eaux bicarbonatées calcaïques riches en sulfates, de faciès normal pour cette nappe avec toutefois des teneurs élevées en Na et Cl dues sans doute à une pollution animale.

En ce qui concerne NO_3 , PO_4 , NH_4 et NO_2 , généralement marqueurs de pollution organique, on ne note pas de différence importante entre les eaux s'écoulant du sommet de la voûte et les eaux prélevées dans la nappe en amont. Il n'y a pas non plus de différences notables pour les autres indices de pollution éventuelle par la fosse septique voisine (détergents, indice de putrescibilité).

La forte DCO et la teneur élevée en silice dans les matières en suspension de l'eau prélevée dans la fouille de reconnaissance (échantillon 6) est vraisemblablement due au fait que cette eau n'était pas filtrée (matières organiques et sables de Fontainebleau siliceux).

Il semble donc que les eaux s'écoulant par les fissures dans le tunnel proviennent bien de la nappe et pas spécialement de la fosse septique voisine dont rien n'autorise par ailleurs à penser qu'elle n'est pas étanche.

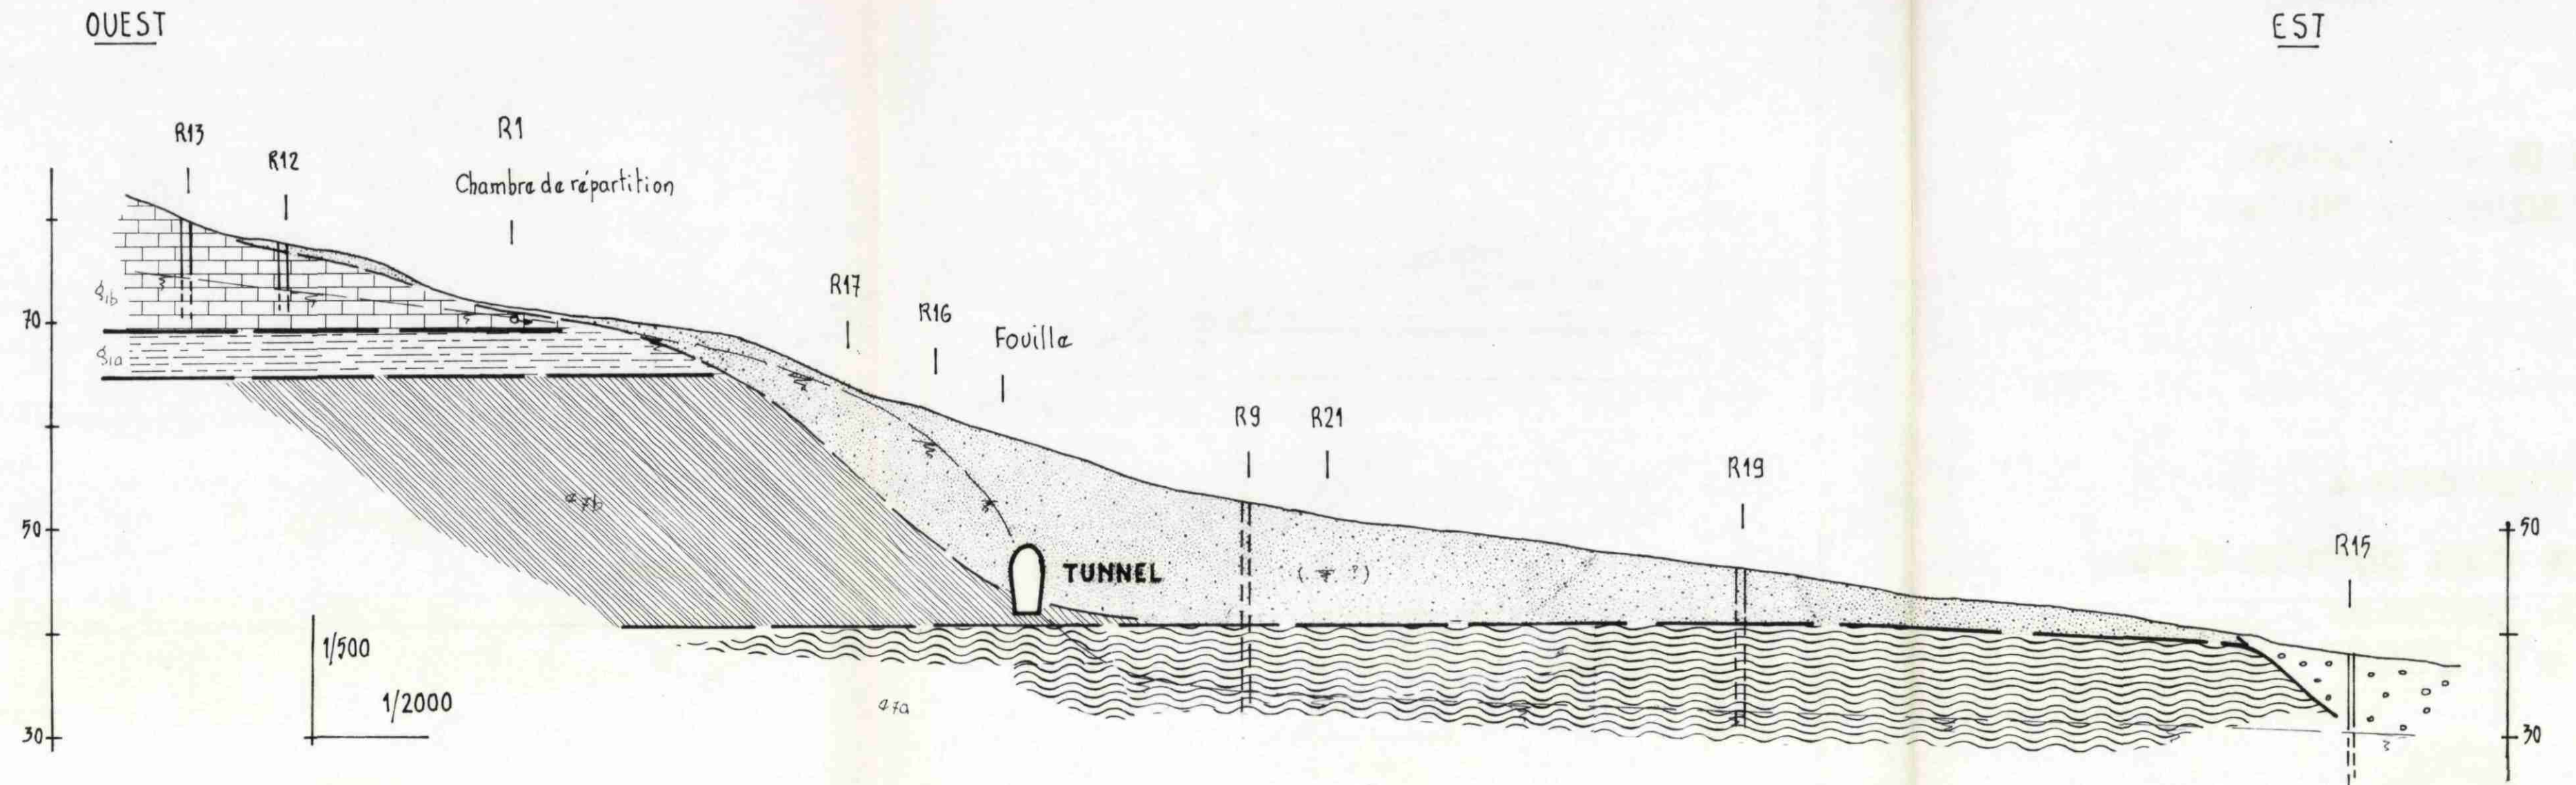
La nappe de coteau qui règne dans les colluvions présente un fort gradient à proximité du tunnel. Dans la partie sud de l'ouvrage, elle est imparfaitement drainée, de sorte que son niveau s'établit sensiblement au niveau de la voûte. A la faveur de la fissure ouverte dans la clé, elle s'écoule donc.

L'efficacité d'un tel dispositif dépendra de l'emplacement des drains qui devront recouper autant que possible des sables perméables aquifères. Or le profil de la planche 6 indique une forte proportion de niveaux de "glaise verte" ou de "marne blanche" sans doute peu perméables, dans lesquels le forage de drain serait sans effet.

— Niveau approximatif de l'eau en Juillet 1976

Il paraît donc préférable de drainer l'ouvrage à partir de drains latéraux forés au travers du piedroit ouest, sous la naissance de la voûte.
