**EXAMENS GEOLOGIQUES DES RISQUES NATURELS DU
DEPARTEMENT DE LA SAVOIE DURANT LA PERIODE D'OCTOBRE
1975 A SEPTEMBRE 1976**

A. PACHOUD

Bureau de Recherches
Géologiques et Minières

76 SGN 414 JAL

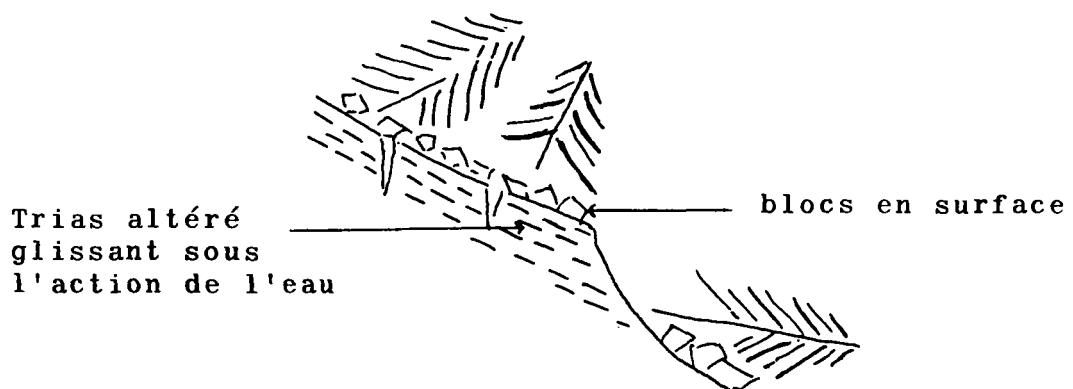
En surface de gros blocs de terrains métamorphiques dont certains dépassent plusieurs m³, proviennent de l'érosion de la crête prolongeant vers le Sud le Rateau d'Aussois. Ils reposent sur une formation de terrains meubles de couleur claire ou jaunâtre provenant de l'altération superficielle des niveaux du Trias.

Sous l'action conjuguée de l'eau souterraine et de la pente topographique très forte, les terrains meubles sous-jacents aux blocs se fissurent et glissent avec une intensité plus ou moins grande, les blocs rocheux en surface se trouvent alors dé-séquilibrés, ils chutent de quelques mètres ou bien rebondissent jusqu'au bas de la forêt.

Nous avons vu que la cause des désordres est la présence d'eau souterraine agissant sur les terrains meubles en-dessous des blocs. Toute disposition qui conduira à éliminer cette eau entraînera une amélioration de la stabilité. Des captages provisoires et périodiques des sources de Rimola vers 1700 m ont déjà été effectués. Ce travail a été utile, mais il serait très souhaitable que des ouvrages permanents et définitifs soient réalisés pour conduire l'eau dans d'anciens talwegs plus à l'Ouest en dehors de la zone accidentée.

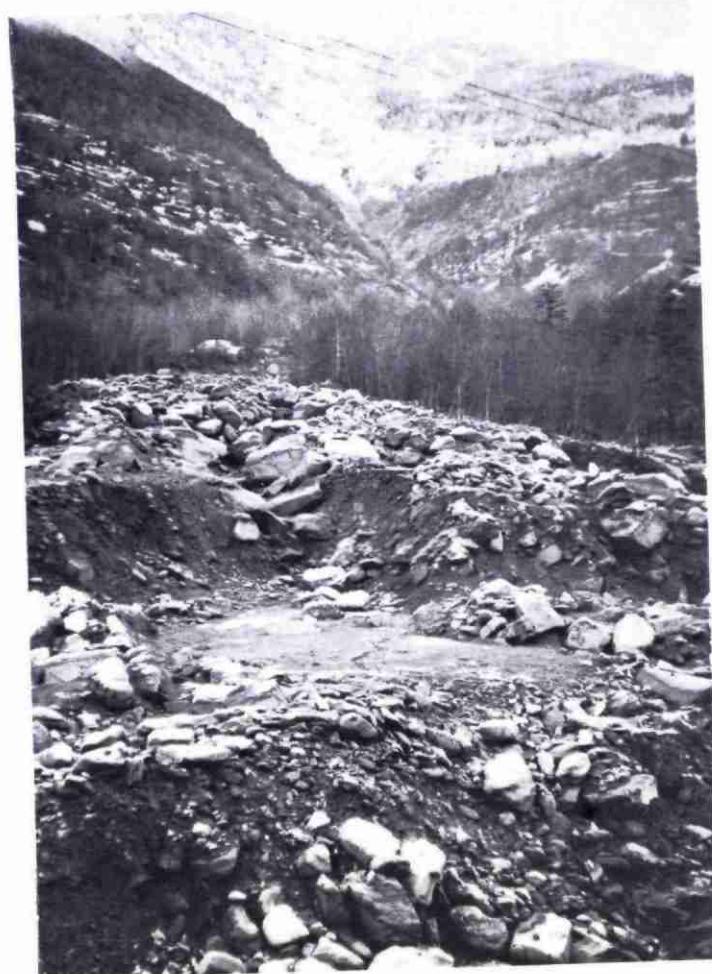
Fig. 3.3. - Vue du cône torrentiel du Pousset au point où il rejoint le lit de l'Arc (la pente topographique est plus forte que ne l'indique la photo).

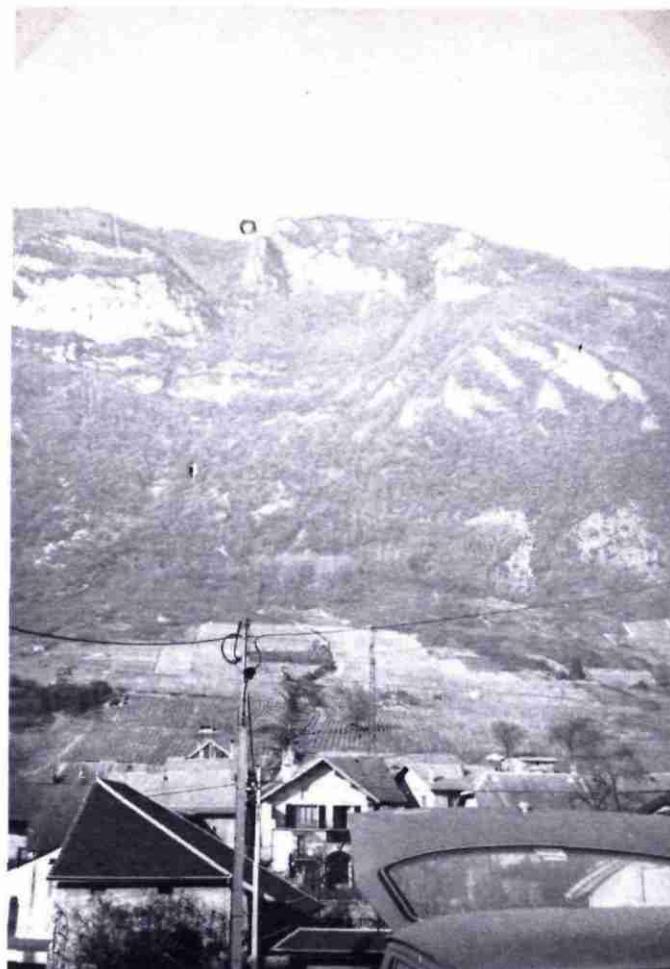
Fig. 4.3.a

Le Rocher de Manette à 1065 m d'altitude est un bec rocheux haut d'une quarantaine de mètres qui, au sommet du versant, forme un éperon bien visible du village d'Arbin, 700 m plus bas (voir photo 4.3.a).

Vue d'ensemble depuis Arbin

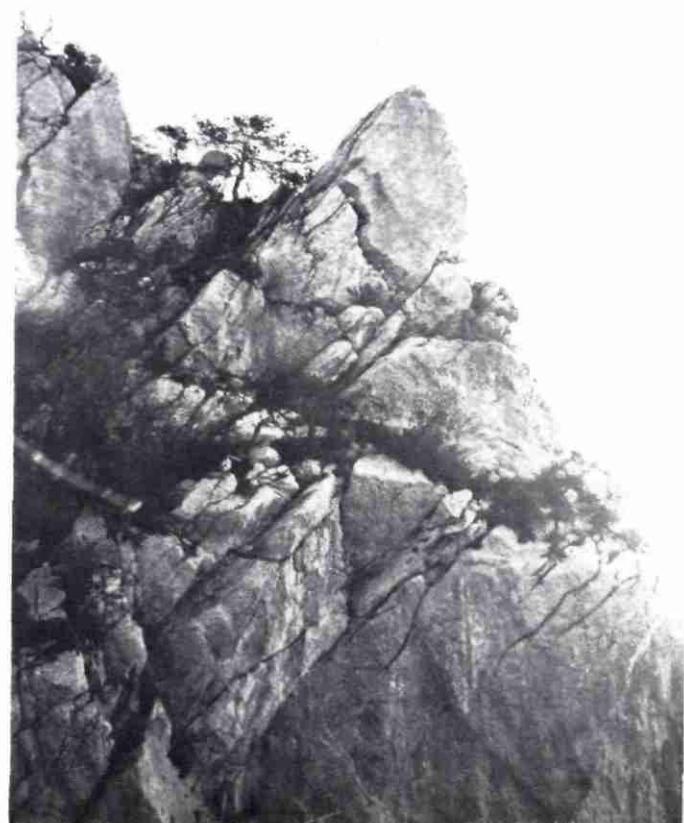
Fig. 4.3.b

Extrémité de la crête du rocher.
On remarque à droite de l'arbuste le bloc découpé par des fissures.
Toute la masse rocheuse est très fracturée.

Le second, également sur la crête, mais une vingtaine de mètres en contrebas, semble entièrement découpé par des fissures et paraît retenu uniquement par deux petits blocs sur lesquels il s'appuie (Photo 4.3.b). —

La photo n° 4.3.b donne un bon aperçu de sa fissuration et des autres blocs fracturés qui semblent le soutenir. Vu du haut, cette masse est encore divisée en deux par une longue et large fracture nord-sud. Ses dimensions approchées sont : hauteur de 7 à 10 m. Largeur 4 - 5 m - Epaisseur 4 - 5 m. Son volume dépasse donc 100 m³. Toutefois, si ce bloc venait à tomber, il se diviserait immédiatement en deux parties du fait de la présence de la fissure moyenne Nord-Sud.

Il importe tout d'abord d'observer les fissures les plus dangereuses en posant des témoins. Selon le résultat des mesures,

des dispositions préventives seront à prendre éventuellement. Leur choix sera déterminé par l'évolution des fractures, mais à priori, la méthode le mieux adaptée semble être la réalisation de tranchées ou de banquettes au bas des pentes, en amont des vignobles mais il ne paraît pas que ces travaux soient impératifs dès à présent. Actuellement, une seule certitude est acquise : il serait dangereux de construire des habitations au-dessus du village actuel.

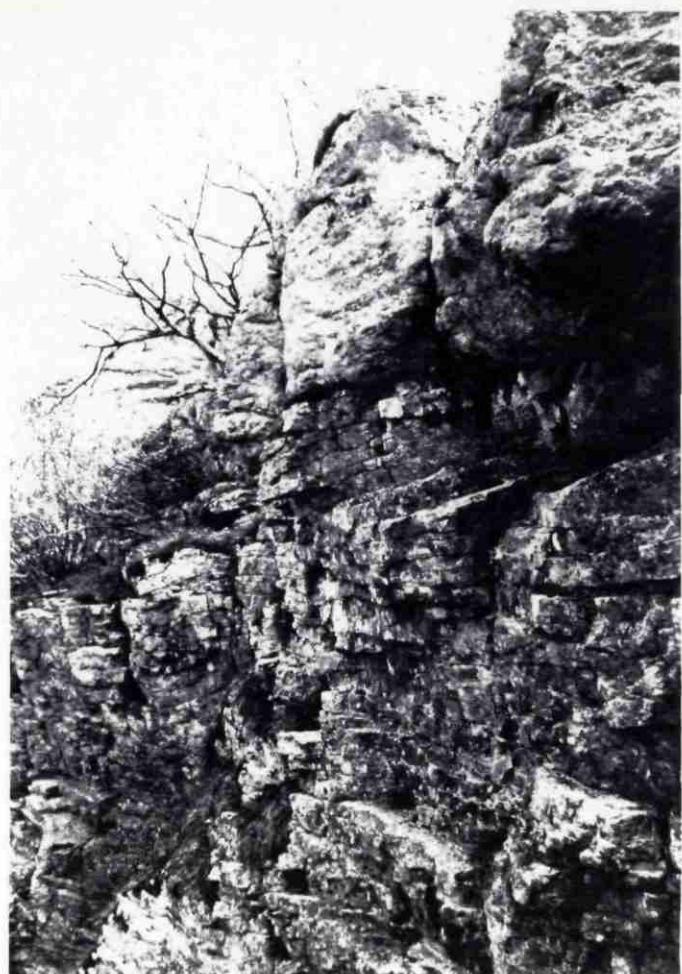
Fig. 8.3. - Les blocs découpés du sommet de la petite falaise sont bien visibles sur la photo. La masse calcaire inférieure est stable.

dominée sur une longueur d'environ 40 m par des rochers hauts d'une dizaine de mètres. La partie supérieure de ce petit massif en biseau est très fracturée, les fissures individualisent un certain nombre de blocs hauts d'environ 2,50 m dont l'équilibre semble précaire. Il est à craindre que si un bloc ou plusieurs se détachent ils ne s'arrêtent pas sur la chaussée qui passe en dessous, mais rebondissent sur celle-ci et dévalent la pente en contrebas de la route pour atteindre plusieurs fermes de Conjux éloignées à vol d'oiseau de la falaise de 150 m environ. Ces rochers présentent aussi évidemment un danger pour la route de SEMELA, mais celle-ci est peu fréquentée.

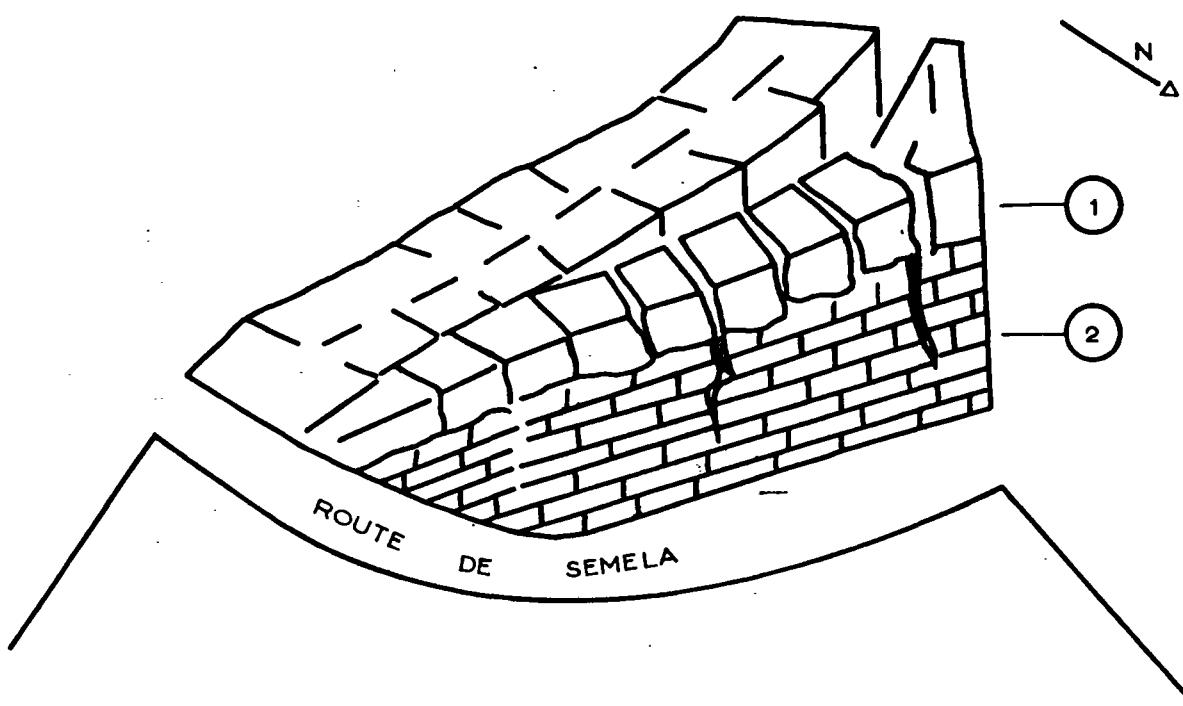
Fig. 8.4 : Schéma du massif rocheux de la route de Semela - à Conjux

- 1 - Banc où des blocs risquent de s'écrouler sur la route et la pente en contre bas.
- 2 - Calcaires en plaquettes stables
- 3 - Faille Est-Ouest abaissant le compartiment nord (sur le schéma le rejet de la faille est plus grand qu'en réalité).

grande importance car la butée contre la route est saine et arrête leur glissement, mais il y a une circonstance aggravante représentée par une petite faille orientée Est-Ouest, c'est à dire dans le sens de la pente qui abaisse le compartiment nord dominant la route. Les blocs ont ainsi tendance à s'affaisser vers le Nord, en direction de la route et des maisons en contrebas de celle-ci. La surface du petit compartiment qui s'affaisse est assez réduite, environ 250 m². Du fait de ce mouvement, certains blocs du banc supérieur semblent légèrement en surplomb au-dessus de la route.

- 1) Tout d'abord, il nous paraît indiqué de poser quelques témoins sur les fissures les plus menaçantes pour suivre leur évolution. Naturellement des mesures périodiques consignées par écrit devront être effectuées.

- 4) Notre préférence va plutôt à une consolidation du massif. Il est probablement possible de réaliser "un épinglage" partiel entre les blocs et de les relier ainsi aux niveaux stables du petit massif rocheux.
Les fissures les plus proches de la route seraient obstruées par du ciment.

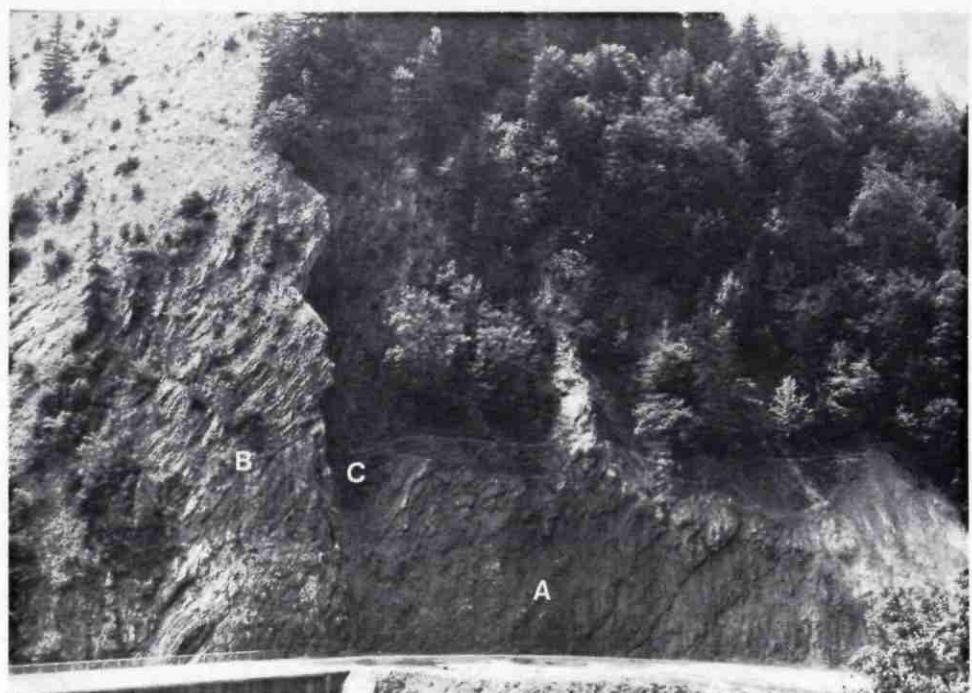
A part un pan de quelques dizaines de m³ qui semble très fissuré sur le côté gauche du couloir (l'observateur se trouvant sur la route), il n'y a pas d'indice de chutes prévisibles de gros blocs.

Fig. 11.3 - La falaise du PK.14 sur la R.N. 515 A

- A. partie de la falaise déjà couverte de grillage
- B. partie de la falaise à recouvrir de grillage
- C. talus où la construction d'une barrière est nécessaire

Le pan rocheux fissuré sur la paroi gauche du couloir devrait être éliminé par une purge manuelle, s'il résiste il sera nécessaire d'effectuer une surveillance par pose de témoins, L'emploi d'explosifs est déconseillé.

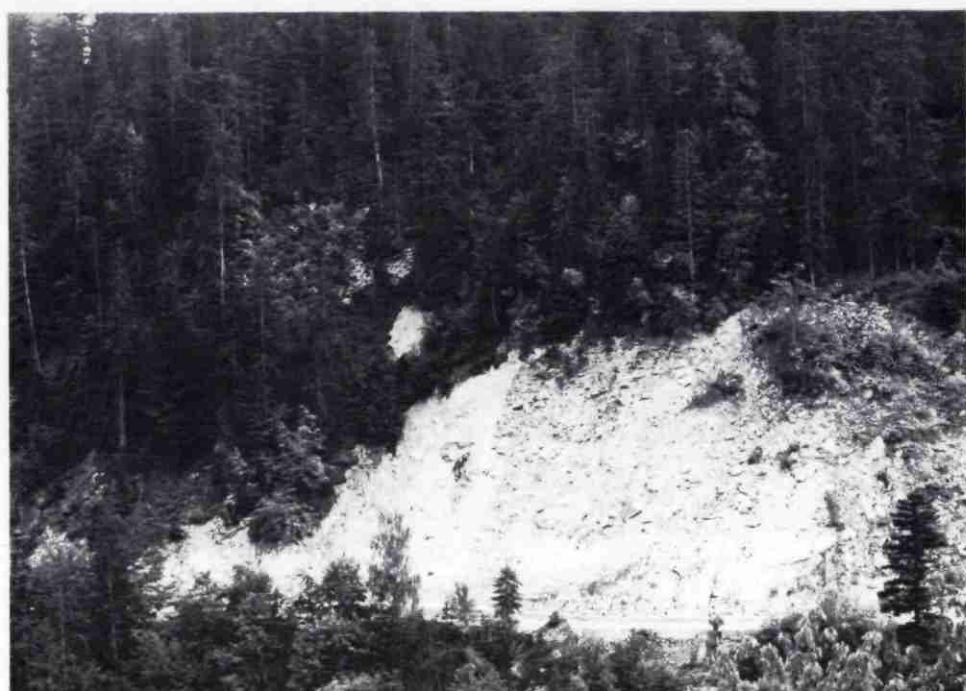
Fig. 11.4.2.

C'est ainsi que le 23 avril, 100 m³ ont obstrué la R.N. 515 A. La partie dangereuse est longue de 25 m environ. Quelques blocs se sont arrêtés sur le talus. Il ne s'agit pas ici de purges naturelles, les bancs calcaires sont très fissurés car ils se trouvent ici dans une zone de plis, ils se rompent très facilement

Vue d'ensemble de la falaise dénudée du PK.12

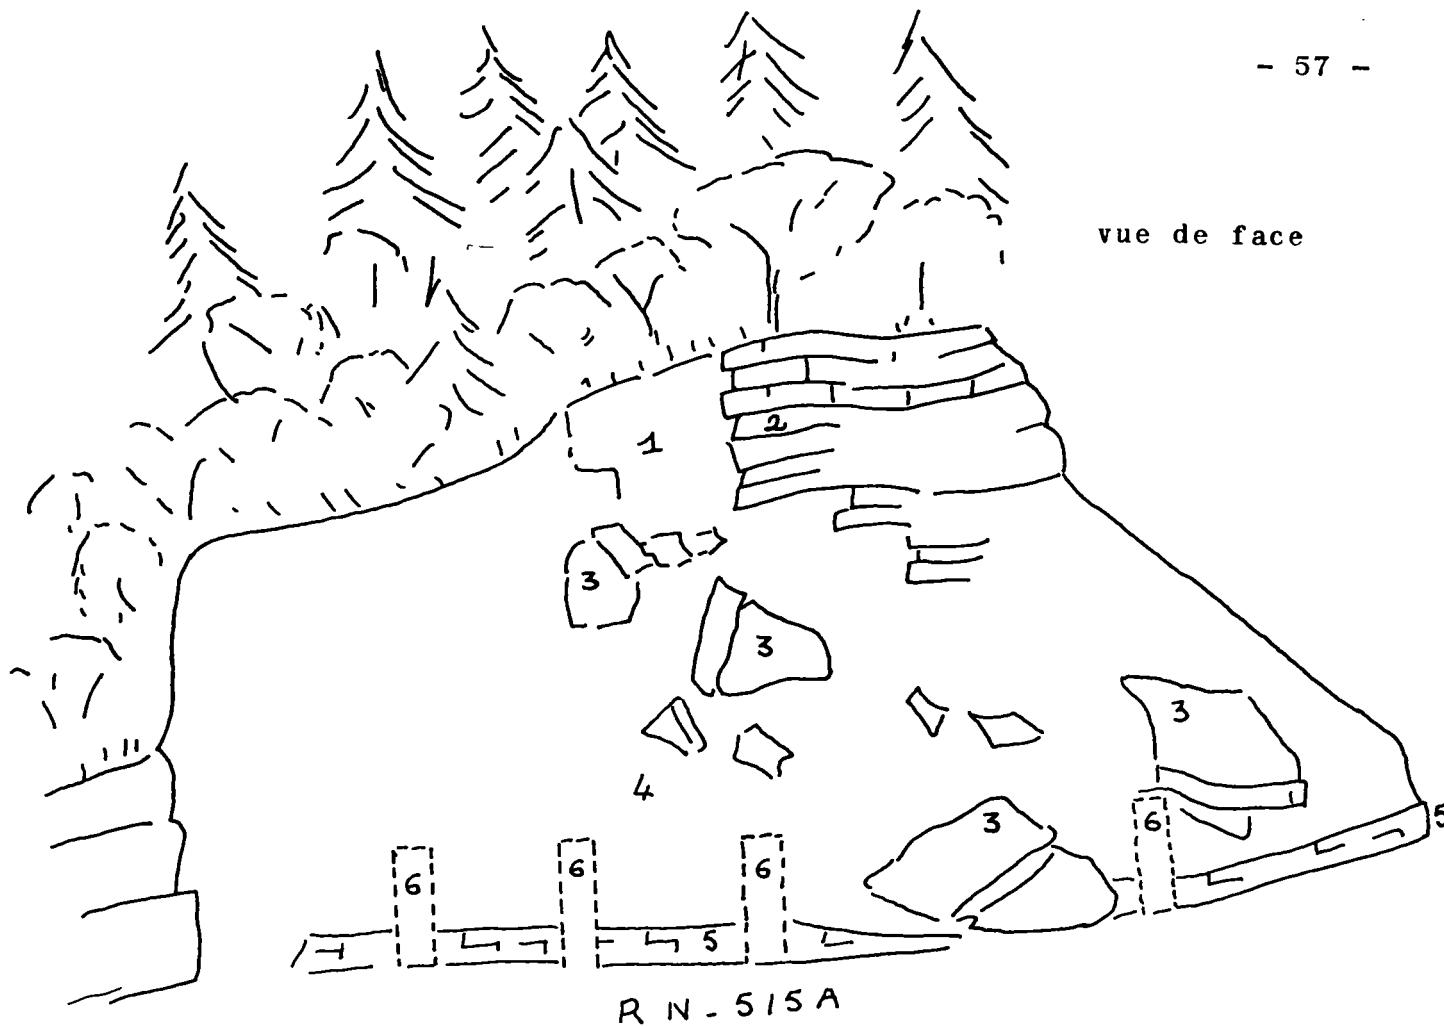
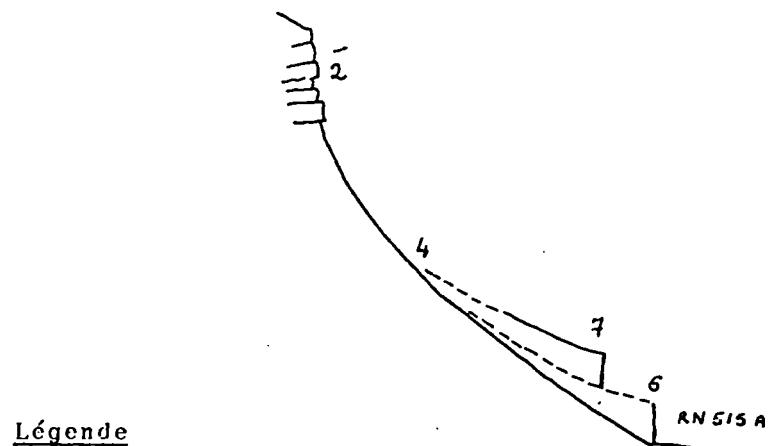
Fig. 11.4.3. - CROQUIS du talus instable du PK.12 de la R.N. 515 A

- Légende
- 1 - Zone d'où sont partis les blocs tombés sur la route en avril 1976
 - 2 - Petite falaise dont l'arrière est fissuré, son écroulement partiel est possible
 - 3 - Blocs épars sur la pente
 - 4 - Talus marneux en surface
 - 5 - Petit mur de soutènement
 - 6 - Piliers à prévoir
 - 7 - Deuxième ligne de piliers à établir éventuellement dans le futur.

et glissent plus ou moins loin sur la pente. Notamment il est à prévoir qu'un pan rocheux dans le prolongement de celui qui s'est écroulé en avril va se détacher dans un avenir plus ou moins proche.

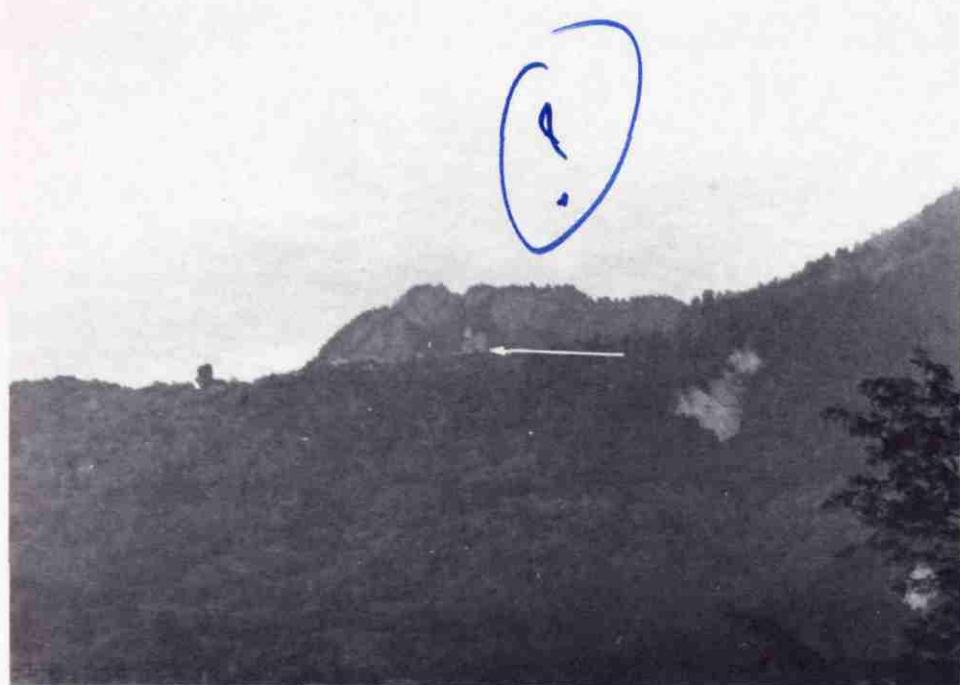
Fig. 12.2 - Eglise de Notre Dame du Pré
vue depuis la R.N. 90

Une explication plausible serait qu'un tassement du Houiller se serait produit au Sud du village, dans le champ d'observation de la route nationale. Les effondrements dans le gypse sont fréquents d'où des tassements dans les niveaux situés au dessus, ce qui semble être le cas ici, nous l'avons vu plus haut, des grès houillers. Il est toutefois curieux qu'il ne se produise aucune fissure dans le sol. Les maisons du village dans leur ensemble ne présentent pas non plus de lézardes. Quelques unes sont visibles sur les murs et à la voûte de l'église, mais du fait de leurs dimensions elles semblent dues plus à l'ancienneté de l'édifice et à son mode de construction plutôt qu'à des mouvements du sol.

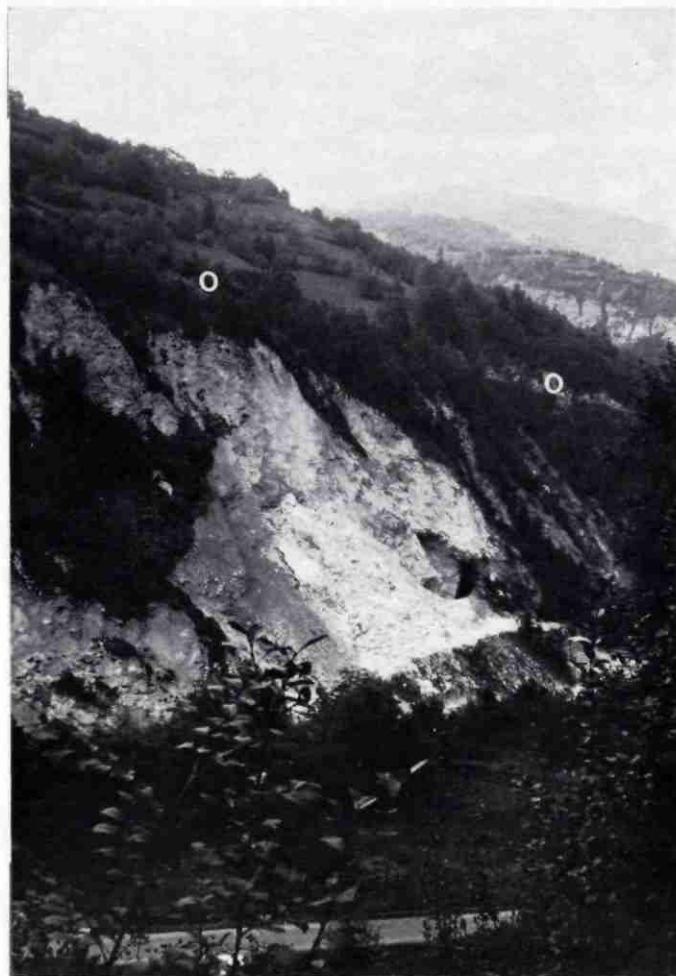
Fig. 13.3 - CARRIERE DU PLAN DES ROIS

la lettre O indique l'emplacement du CD 926
