# **EXAMEN DES RISQUES NATURELS EN SAVOIE DURANT L'ANNEE 1981**

Rapport du B.R.G.M.

**82 SGN 140 RHA**

**MARS 1982**

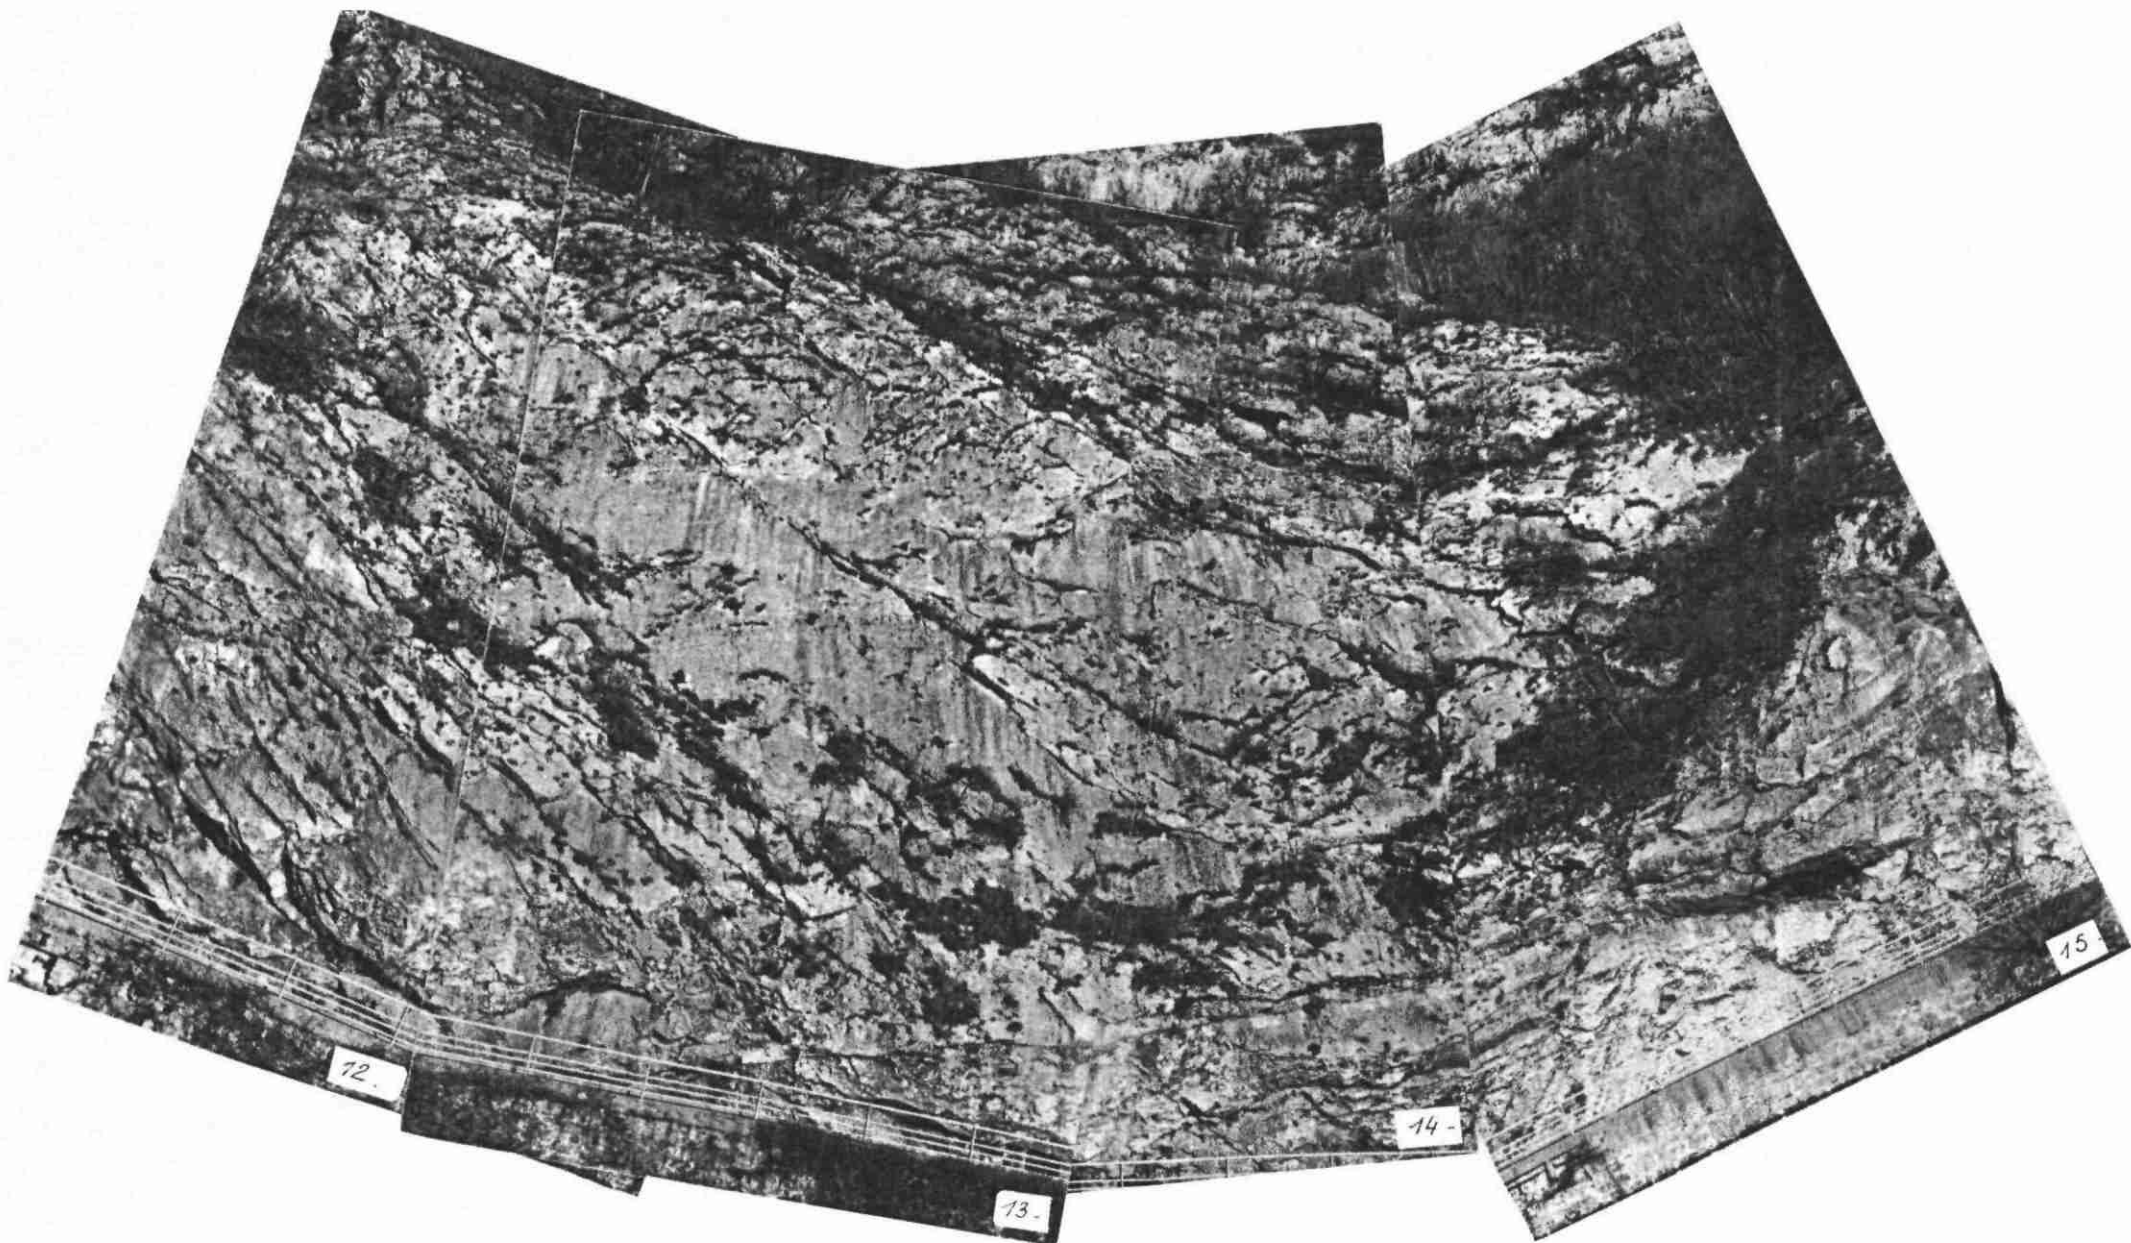
Vue d'ensemble de la falaise au-dessus de la RN. On remarque la grande fissuration des bancs calcaires et la présence de surplombs au-dessus de la route.

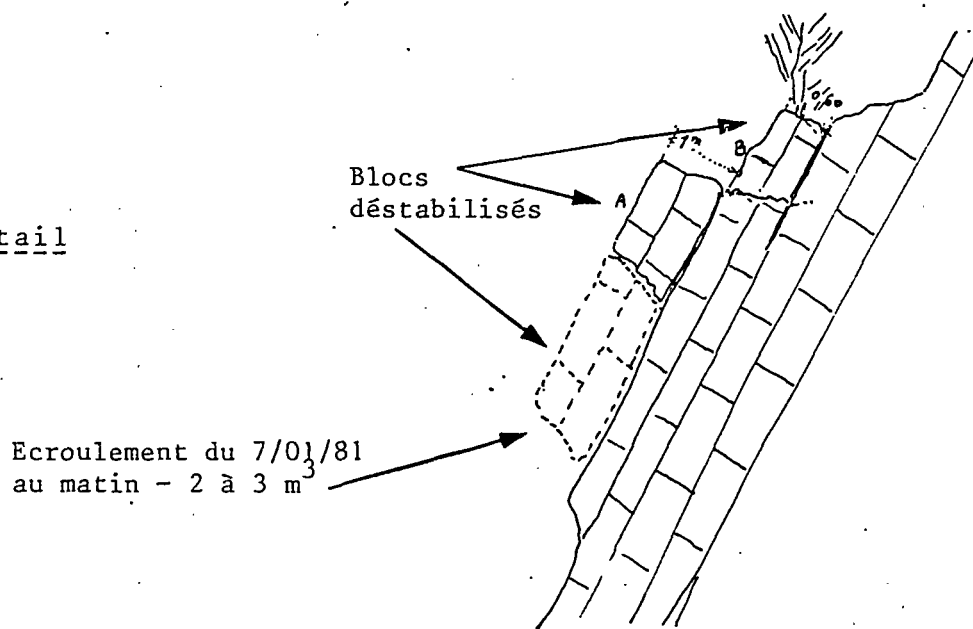
SITE DE L'ECROULEMENT

Deux blocs instables, désignés "A" et "B" sur le dessin du site de l'écroulement (planche n° 1), sont situés juste au-dessus de celui qui est tombé. Le bloc "A", le plus instable car il n'avait plus aucune butée, a été purgé le 9 Janvier par dynamitage, à l'aide de petites charges introduites dans les fissures de la roche. L'opération effectuée sous le contrôle des Services de l'Equipement, avec le concours des guides de haute montagne, s'est déroulée comme prévu.

Le bloc "B", bien que très fissuré, présente un risque moindre car il est soutenu par le banc calcaire qui se trouve au-dessous de lui, avec lequel il était solidaire avant la fissuration. Son élimination ou sa consolidation sont néanmoins à envisager.

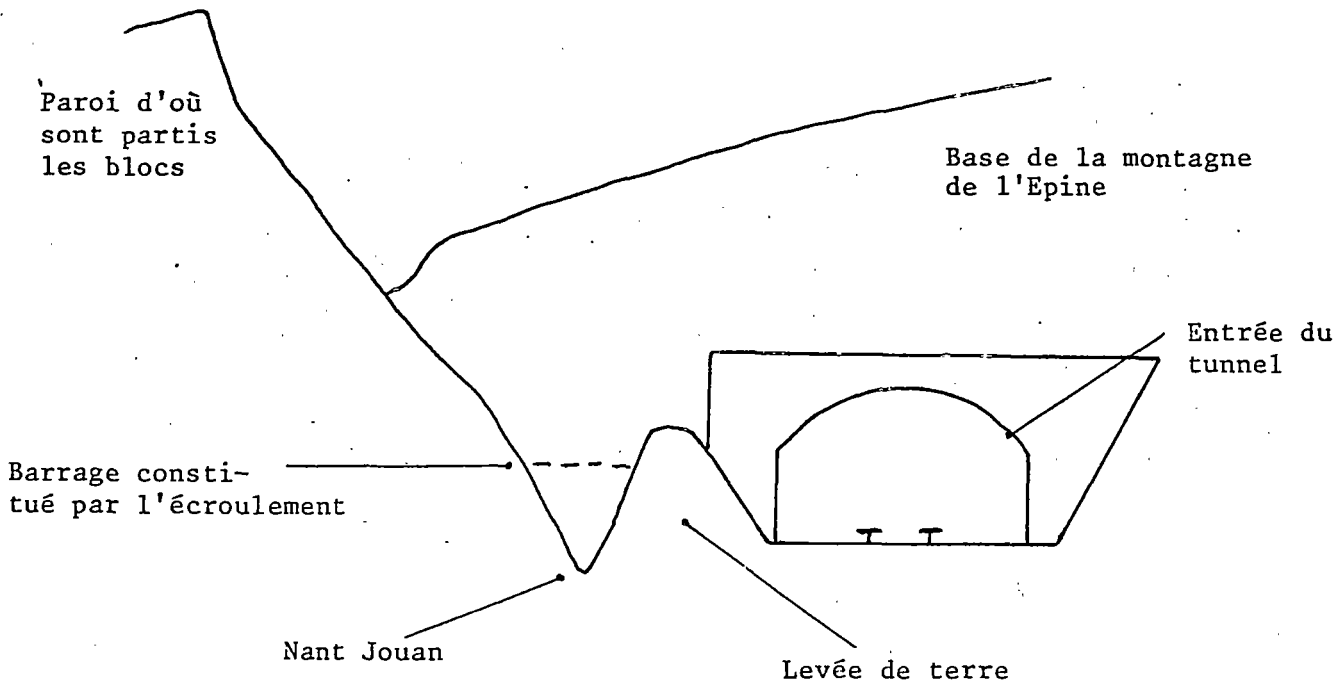
FIGURE 2

La rive droite du Nant Jouan (à gauche sur la figure) est dominée par une petite falaise de molasse, roche friable lorsqu'elle est altérée par l'érosion. Elle constitue le rebord du plateau où se trouve le village du Creux. Seule sa partie supérieure est sub-verticale ; à son pied s'étend un talus de pente très raide mais boisée ; la hauteur de l'ensemble est d'environ 30 mètres.

SCHEMA DU SITE DE L'ECROULEMENT

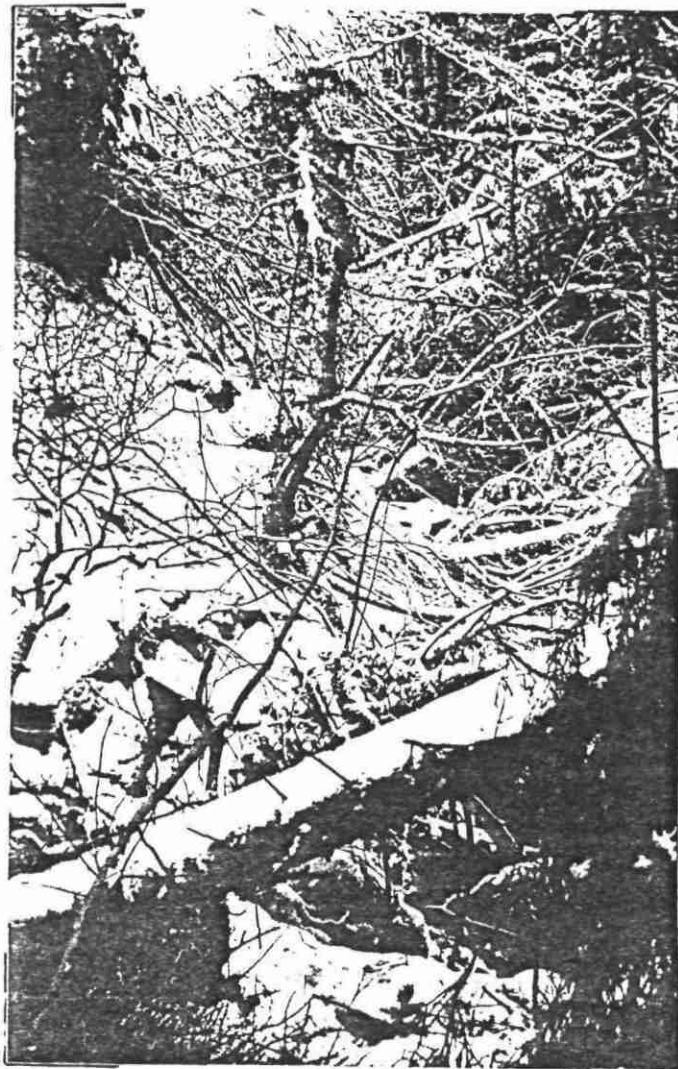
Arbres entraînés dans le lit du  
Nant Jouan par l'éboulement de la  
petite falaise dont on voit le pied  
du talus, à gauche -

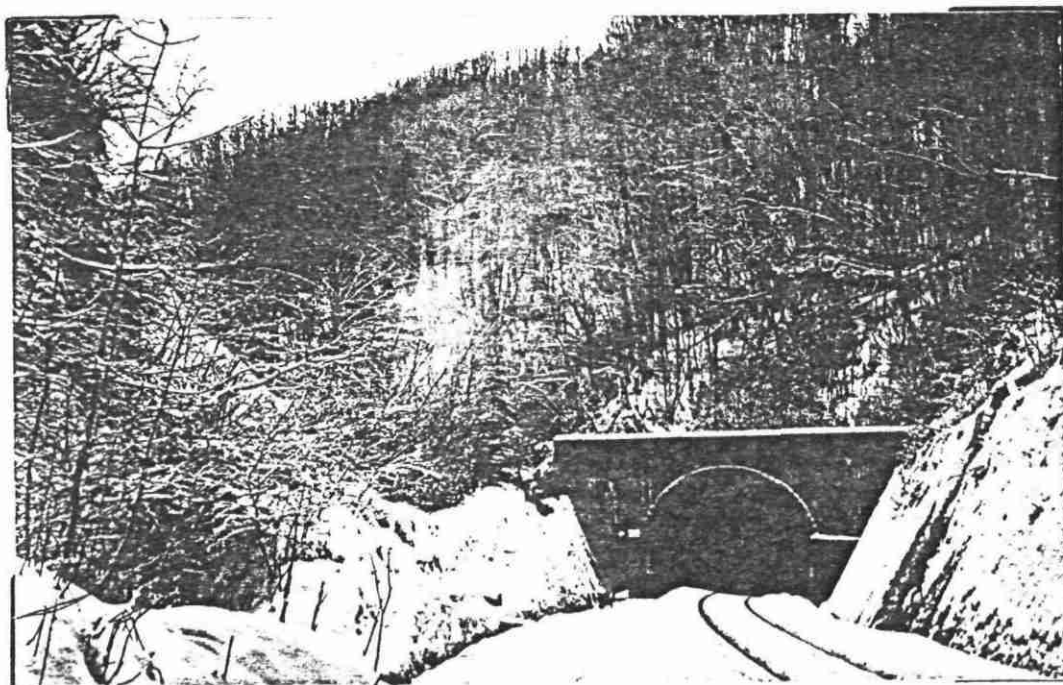
VUE D'ENSEMBLE DE L'ENTREE DU TUNNEL

L'écrroulement est parti du sommet du talus, à gauche, pour arriver dans  
la petite dépression recouverte de neige, à gauche du tunnel, où passe le  
Nant Jouan (cf. figure n° 2) -

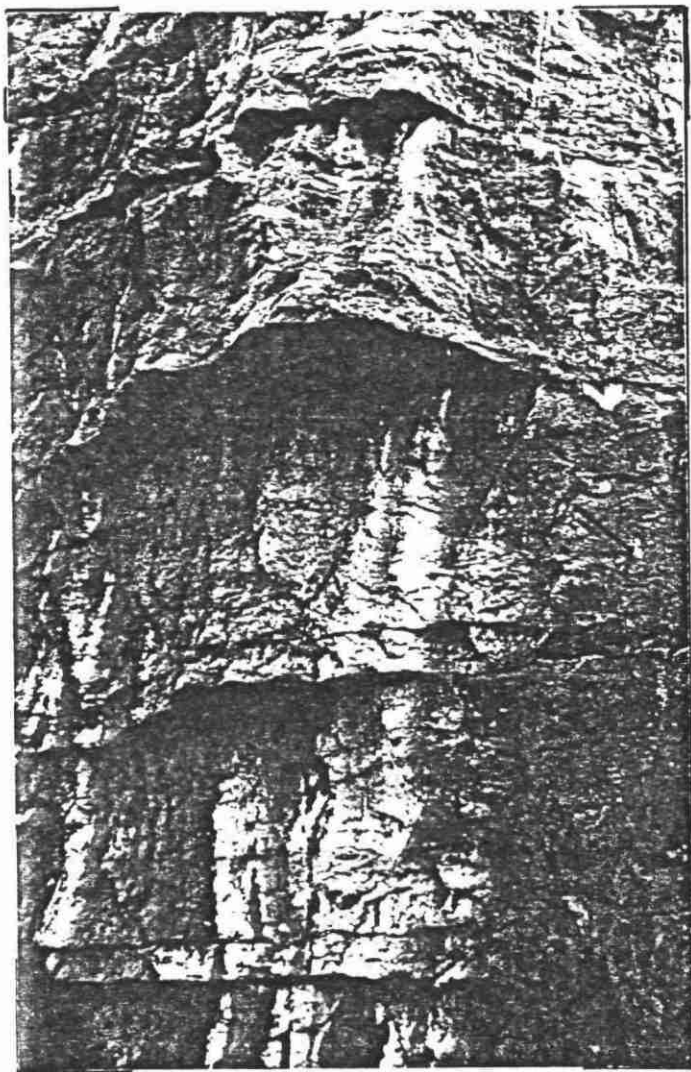
PHOTO n° 1 -

On aperçoit très bien la superposition des bancs massifs et compacts  
calcaires de l'ensemble de la carrière

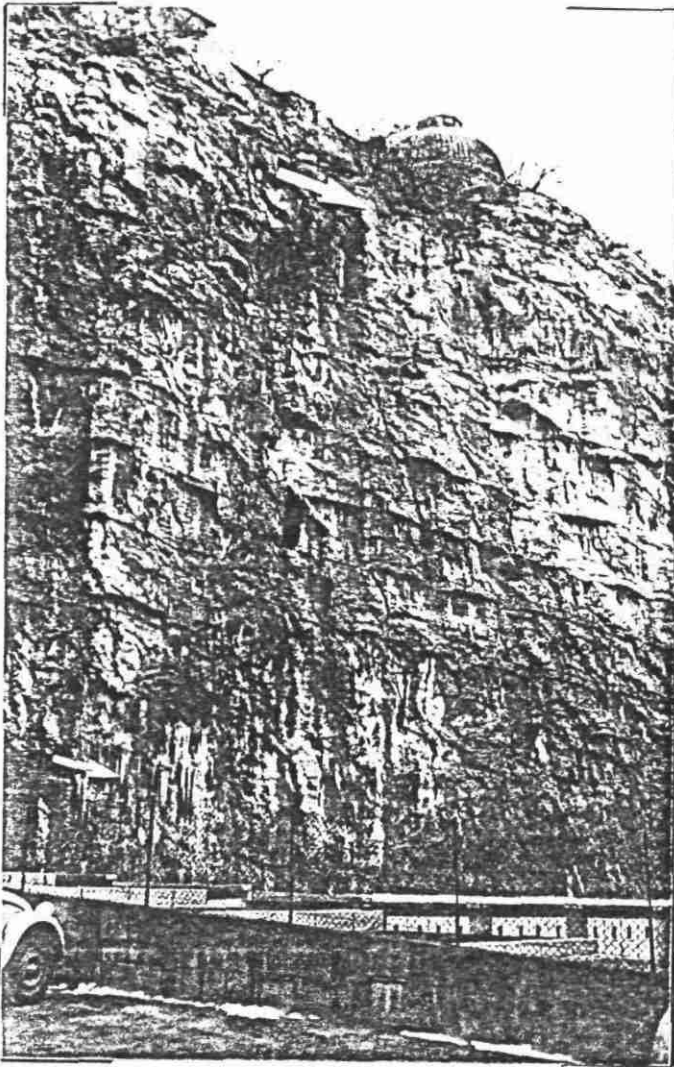
PHOTO n° 2 -

Le point de départ du bloc est situé sur le tracé de la grande fissure partant du sommet de la carrière. L'eau provenant de la surface de la colline s'infiltré dans cette fente, provoquant l'altération de la roche dans son voisinage.

VUE DE L'ENSEMBLE DE LA CARRIERE

Les extrémités de la fissure par où l'eau descend de la surface du plateau sont marquées par les deux flèches. Son tracé est souligné par une maigre végétation qui s'est installée sur la roche effritée.

On profitera de ce chantier pour effectuer une purge manuelle, le long du passage de la fissure. Tous les petits éclats rocheux devront être enlevés.

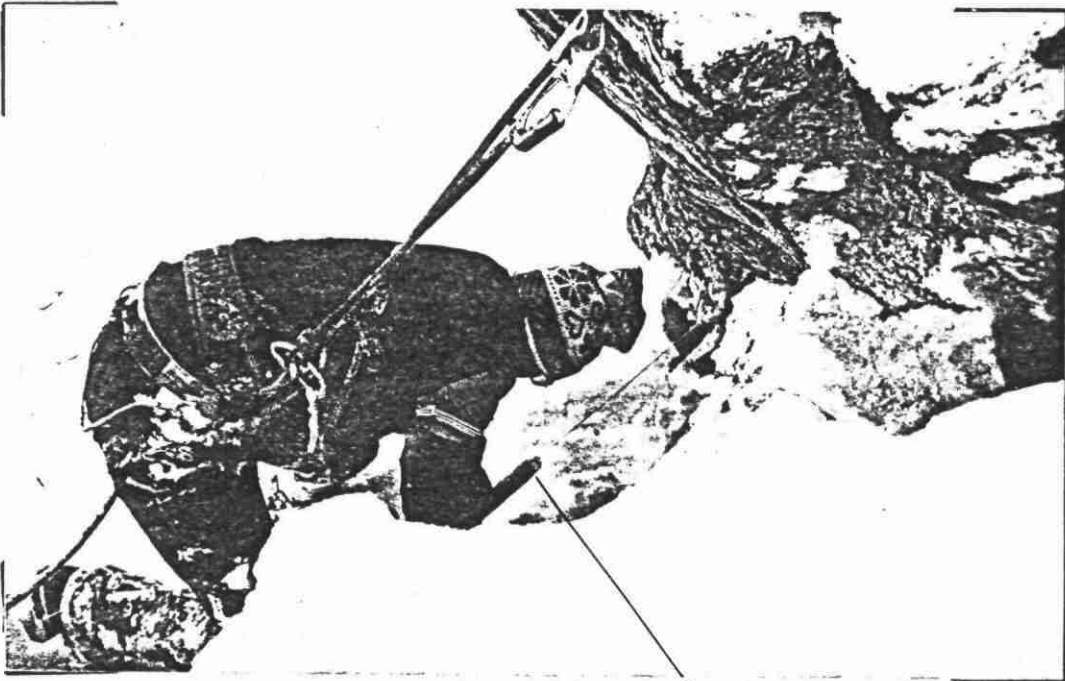
*dégagement du capteur n° 3*

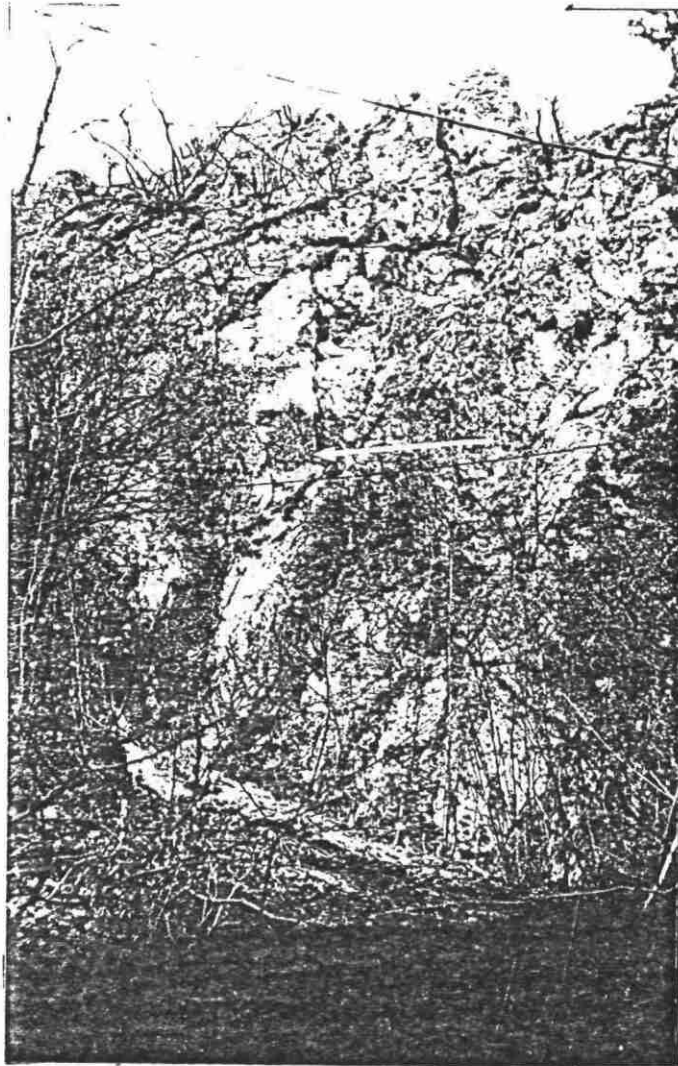
VUE D'ENSEMBLE DE LA PETITE FALAISE

La zone d'écroulement de Mars 1980 est indiquée par une flèche.  
On remarquera la grande fissuration du rocher, notamment  
le bloc de l'extrémité droite du sommet dont les mouve-  
ments éventuels sont à surveiller.

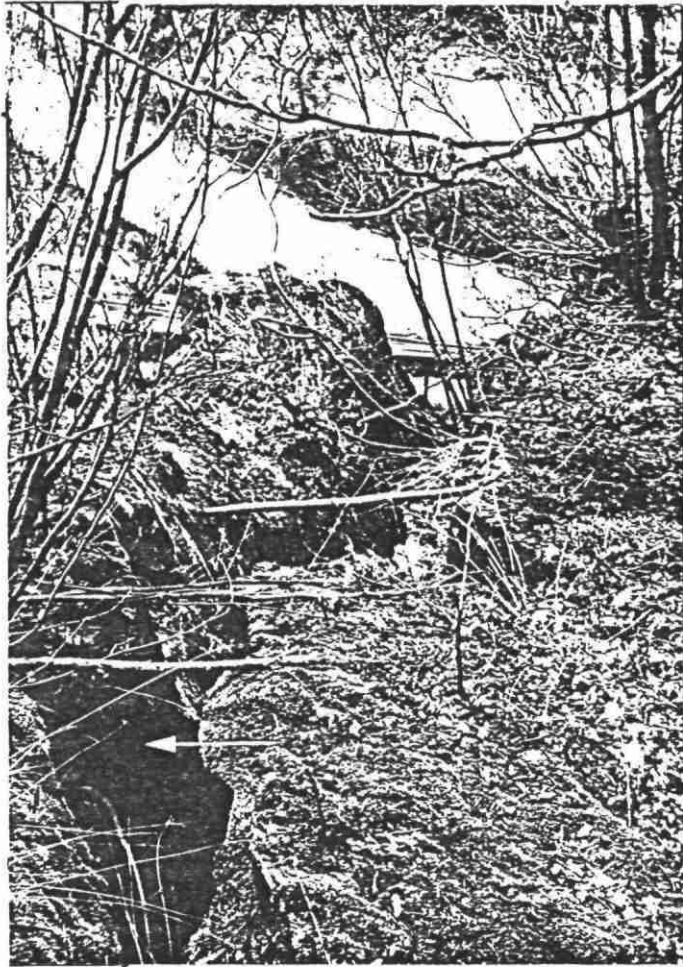
La masse rocheuse séparée de l'ensemble par la fissure (flèche) est à gauche.

La chute se ferait vers la gauche, et vers l'avant.

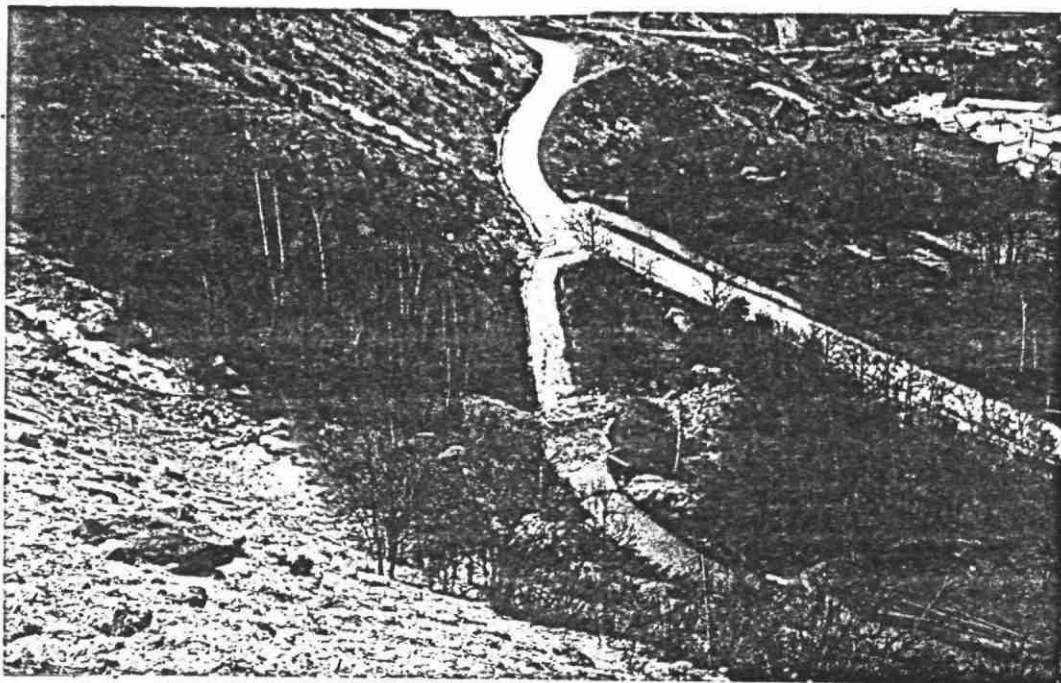
PHOTO N° 1

Le torrent (à gauche) a formé un barrage naturel sous un pont (flèche)  
L'eau s'écoulait par la route, en direction du village, à droite. La photo  
donne une bonne image de la pente du versant.

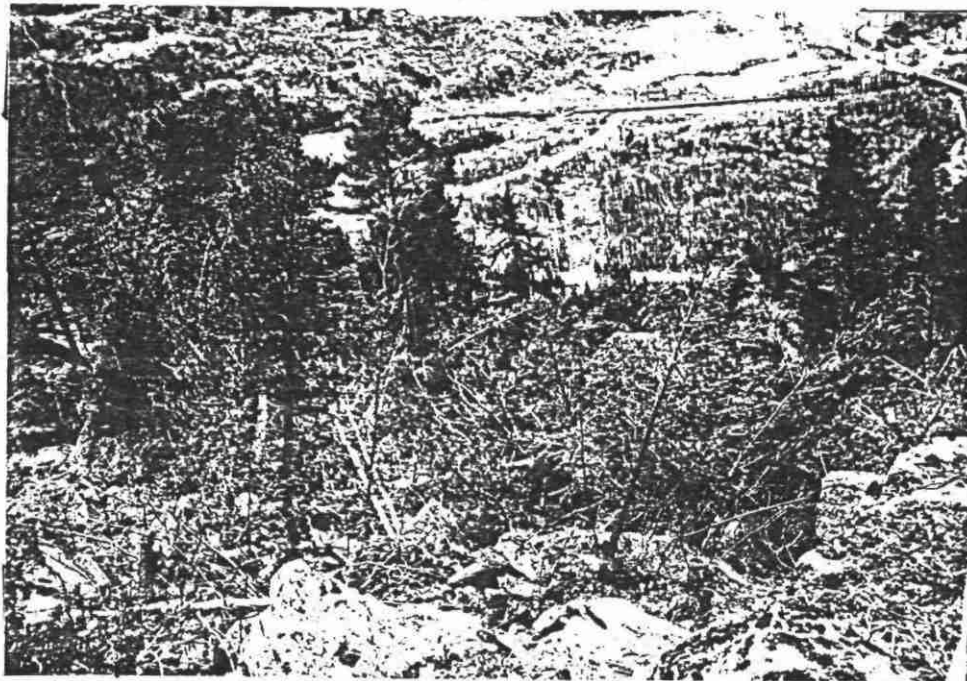
PHOTO 1

Photo prise à l'amont dans la zone en mouvement, au bord de la  
lèvre de rupture du glissement initial ayant provoqué la coulée  
boueuse - Les arbres inclinés sont sur la partie qui a glissé  
de quelques mètres - On aperçoit vers le bas la R.N. 202 -

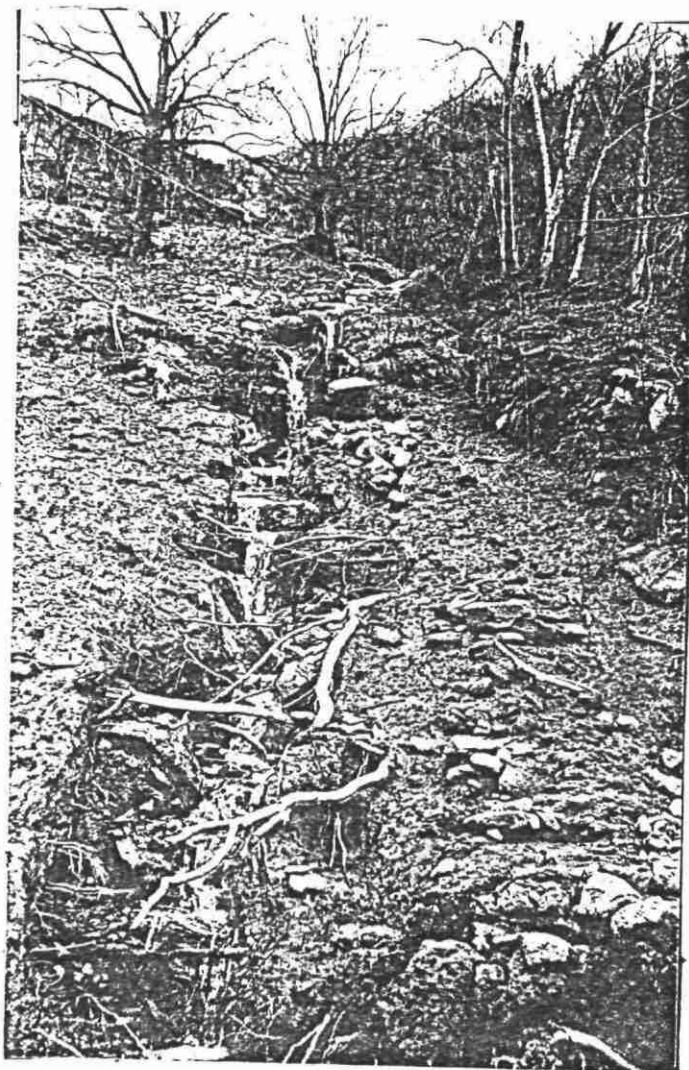
La coulée boueuse au pied du village de La Masure.

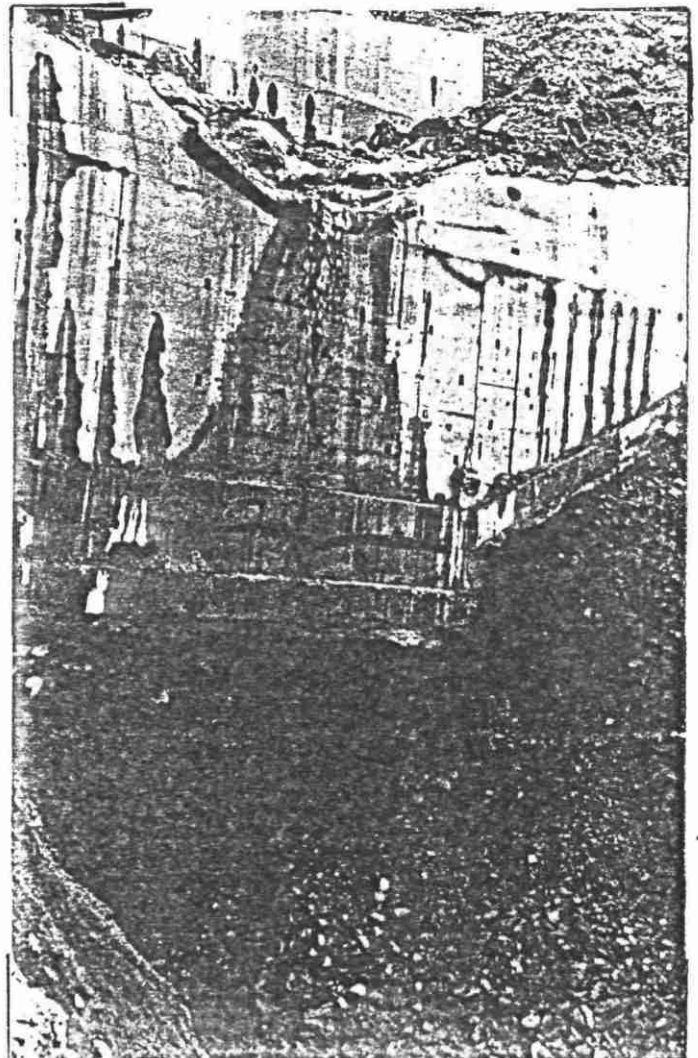
Détail de l'affouillement de la base du seuil aval. Le débit est réduit du fait des pompages à l'amont, par les Services de la Sécurité Civile.

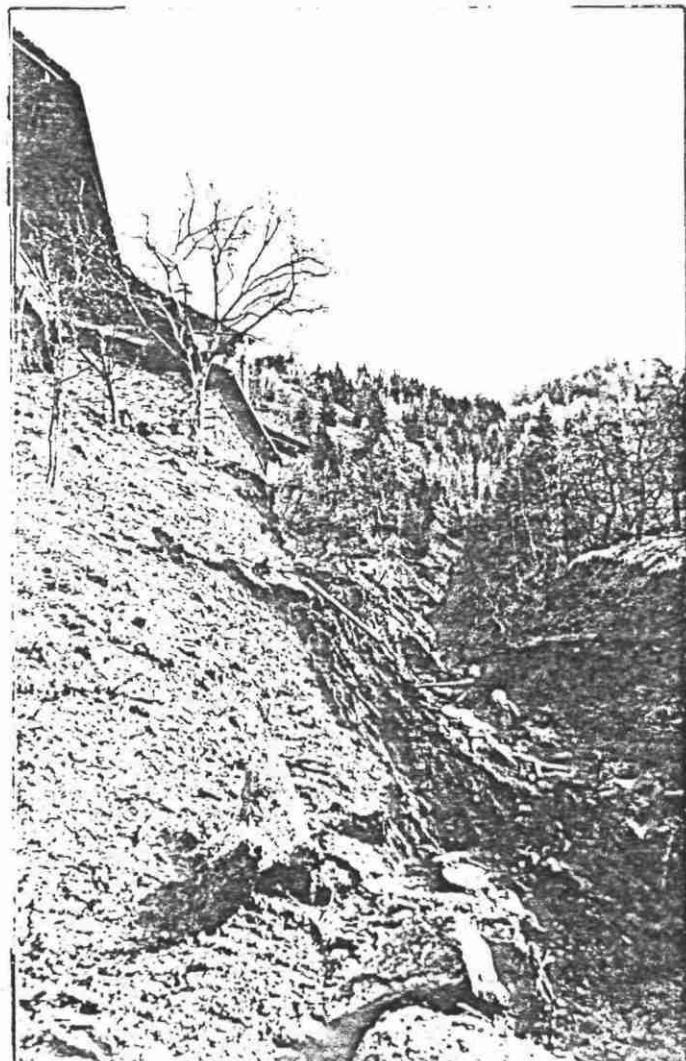
PHOTO\_4

La partie aval du lit torrentiel, juste à l'amont du village de LA RAVOIRE, dont on aperçoit la première maison, derrière les arbres, à droite.

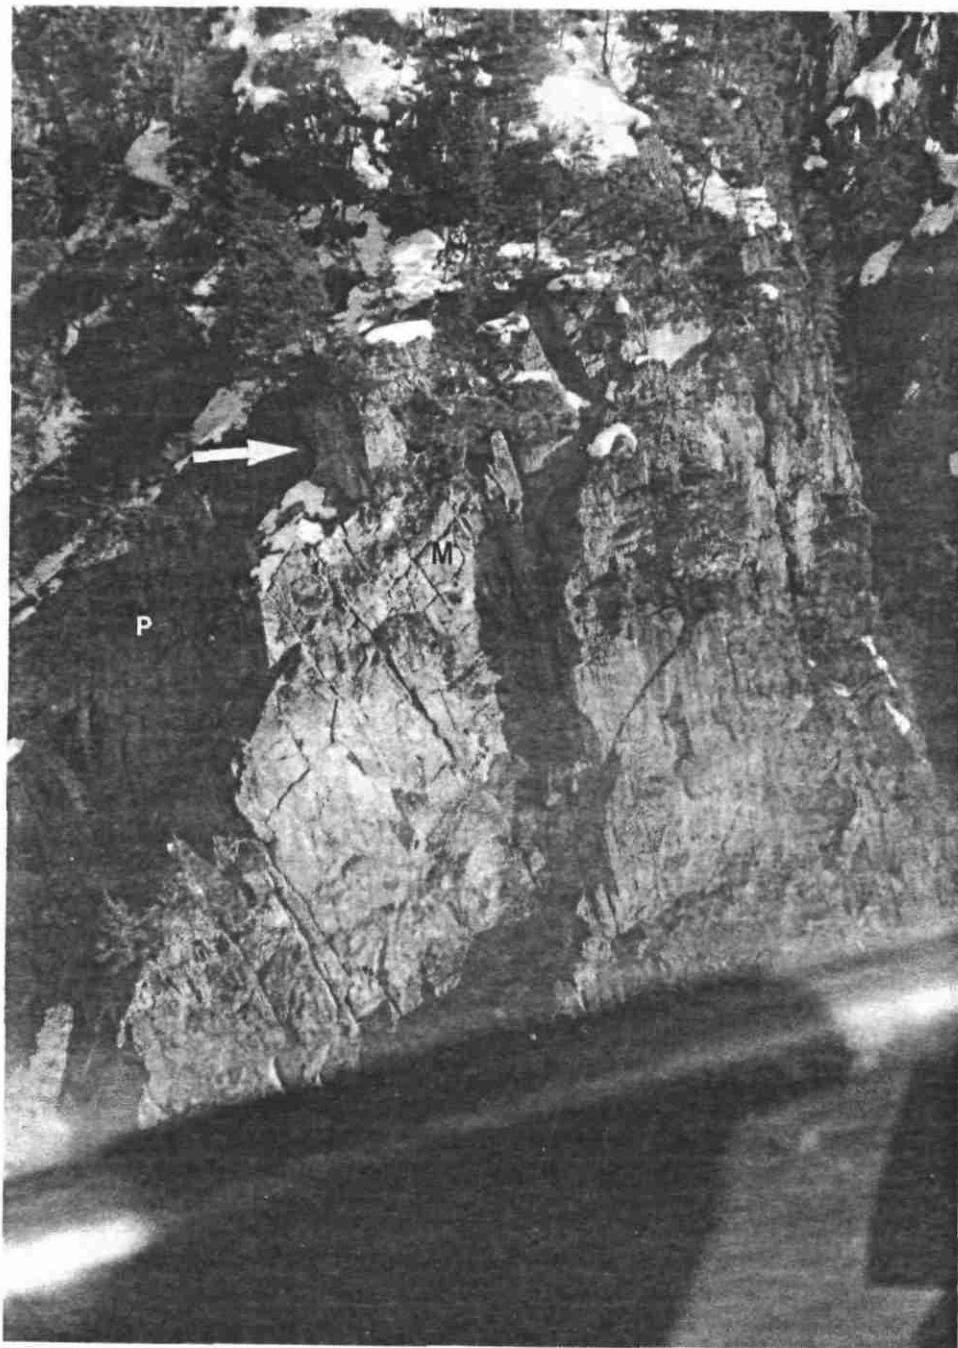
Tout se passe comme si son ouverture avait pour conséquence un basculement du rocher - haut de 30 mètres - qu'elle sépare de la montagne, ce qui entraîne la chute des écailles de falaise.

LE ROCHER DE MONTAGNY (photo prise en Janvier 1982)

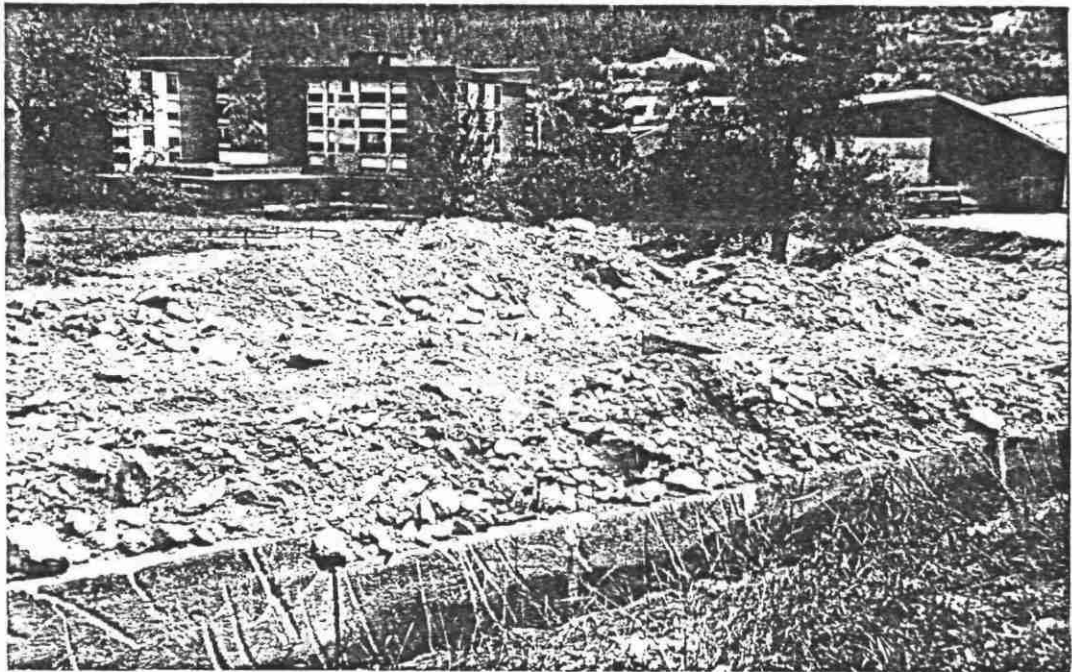
PHOTO 1

Blocs apportés par le Charbonnet dans BOURG-SAINT-MAURICE

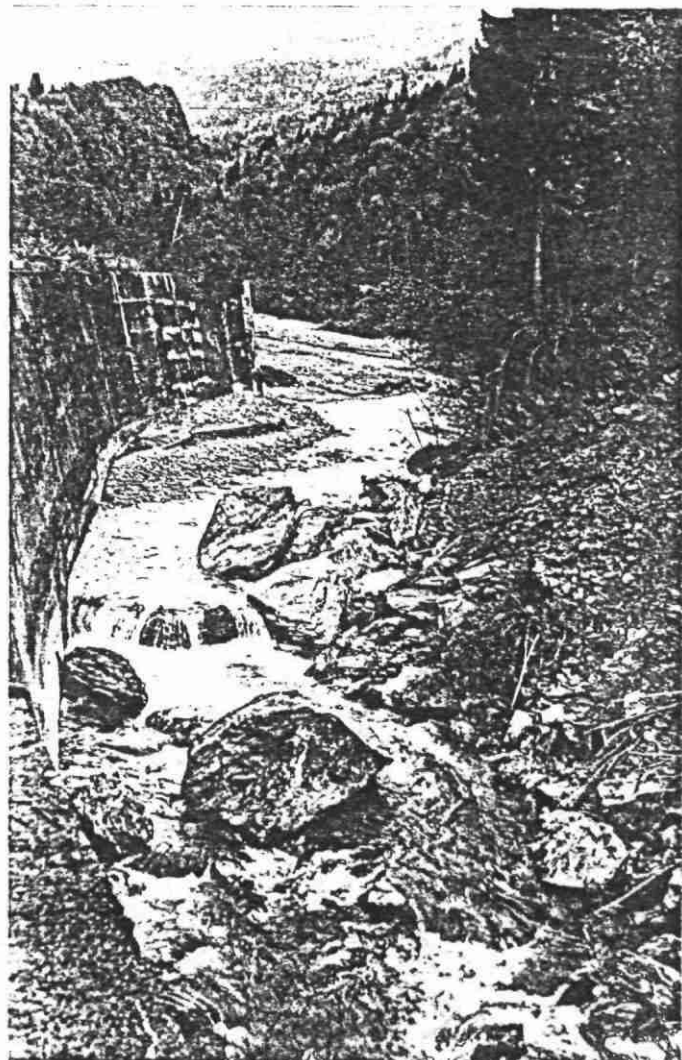
A gauche, le mur de soutènement de la RN 212. Les blocs sont tombés début Octobre. C'est ici qu'un glissement de volume important pourrait créer une retenue naturelle qui s'étendrait sur le replat alluvionnaire visible vers le haut de la photo et s'élargissant en amont du mur.

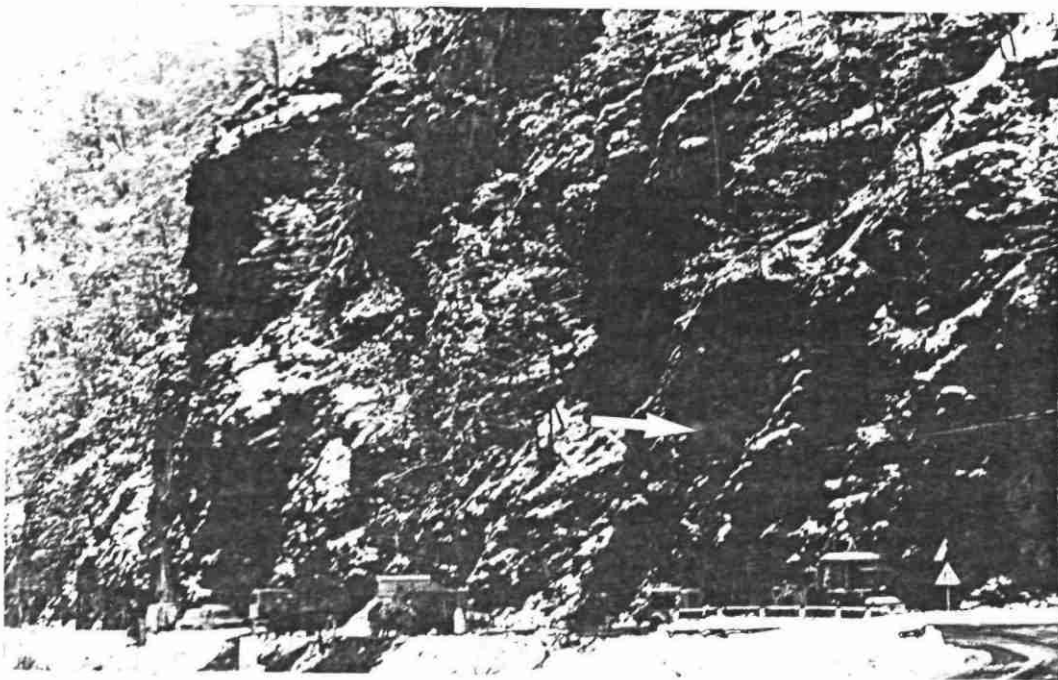
Le volume de blocs et de terre qui se sont accumulés sur la chaussée était de l'ordre d'environ  $100 \text{ m}^3$ . Le rocher qui atteint de plein fouet l'automobile avait pour dimensions approximatives  $5 \text{ m} \times 2 \text{ m} \times 2 \text{ m}$  soit  $20 \text{ m}^3$ . Le choc a creusé un trou de 2 m de large et de 0,30 de profondeur sous la voiture qui a été aplatie.

PHOTO 2.1. : Vue d'ensemble de la falaise  
(La flèche blanche indique le point de départ de  
l'accident).
