# R.N.1 - TRINITÉ - RAVINE NUMA

## STABILITÉ DES TALUS DE DÉBLAIS

(SITUATION AU 14-05-1985)

**85 ANT 010**

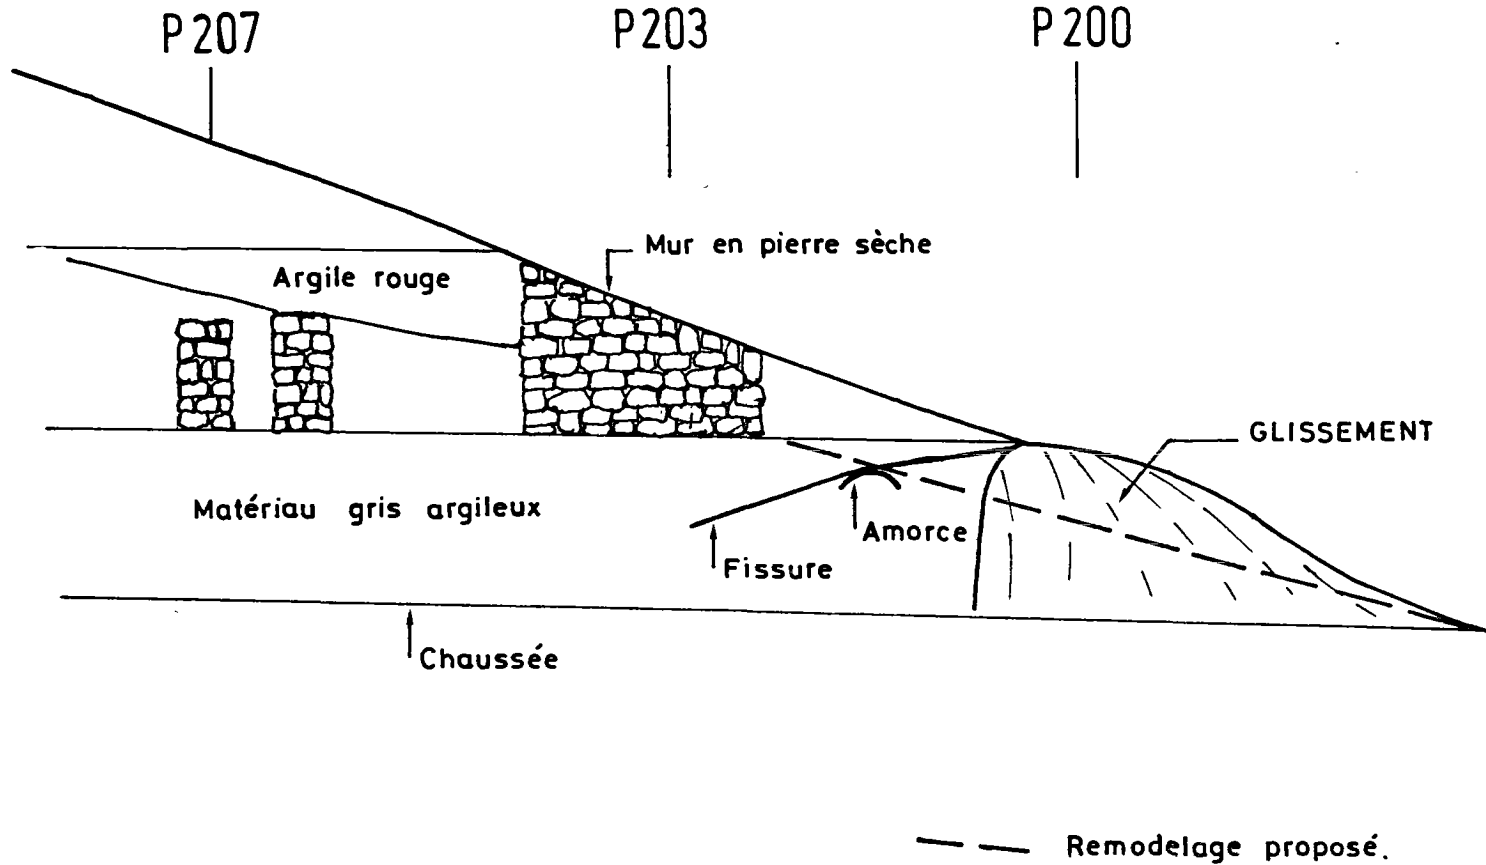
FIGURE 1

- des ravinements dus à l'érosion superficielle (voir photo 1) qui pourraient, s'ils se poursuivaient, mettre en péril la stabilité du déblai.
- un petit glissement aux profils P.198 D - P.201 D (figures 1, 2 et 3, photo 2) dont la description est donnée ci-dessous :
  - . topographie : talus constituant l'extrémité du déblai, forme triangulaire avec  $h_{\max} = 4 \text{ m}$ ,  $l = 12 \text{ m}$ , pente = 45°
  - . matériaux : argileux gris, peu humide, pas de venues d'eau, si ce n'est le débordement de la descente d'eau et l'exutoire de la trace.

Le point qui nous paraît important est de stopper une éventuelle extension du glissement P.198 - 201 en début de talus. En effet, comme le montre la figure n° 1, il y a une discontinuité du terrain le long de laquelle pourrait se développer le glissement. Il est souhaitable pour éviter cette extension d'exécuter vers le profil 201 un placage en pierre sèche, ou de remodeler la banquette inférieure.

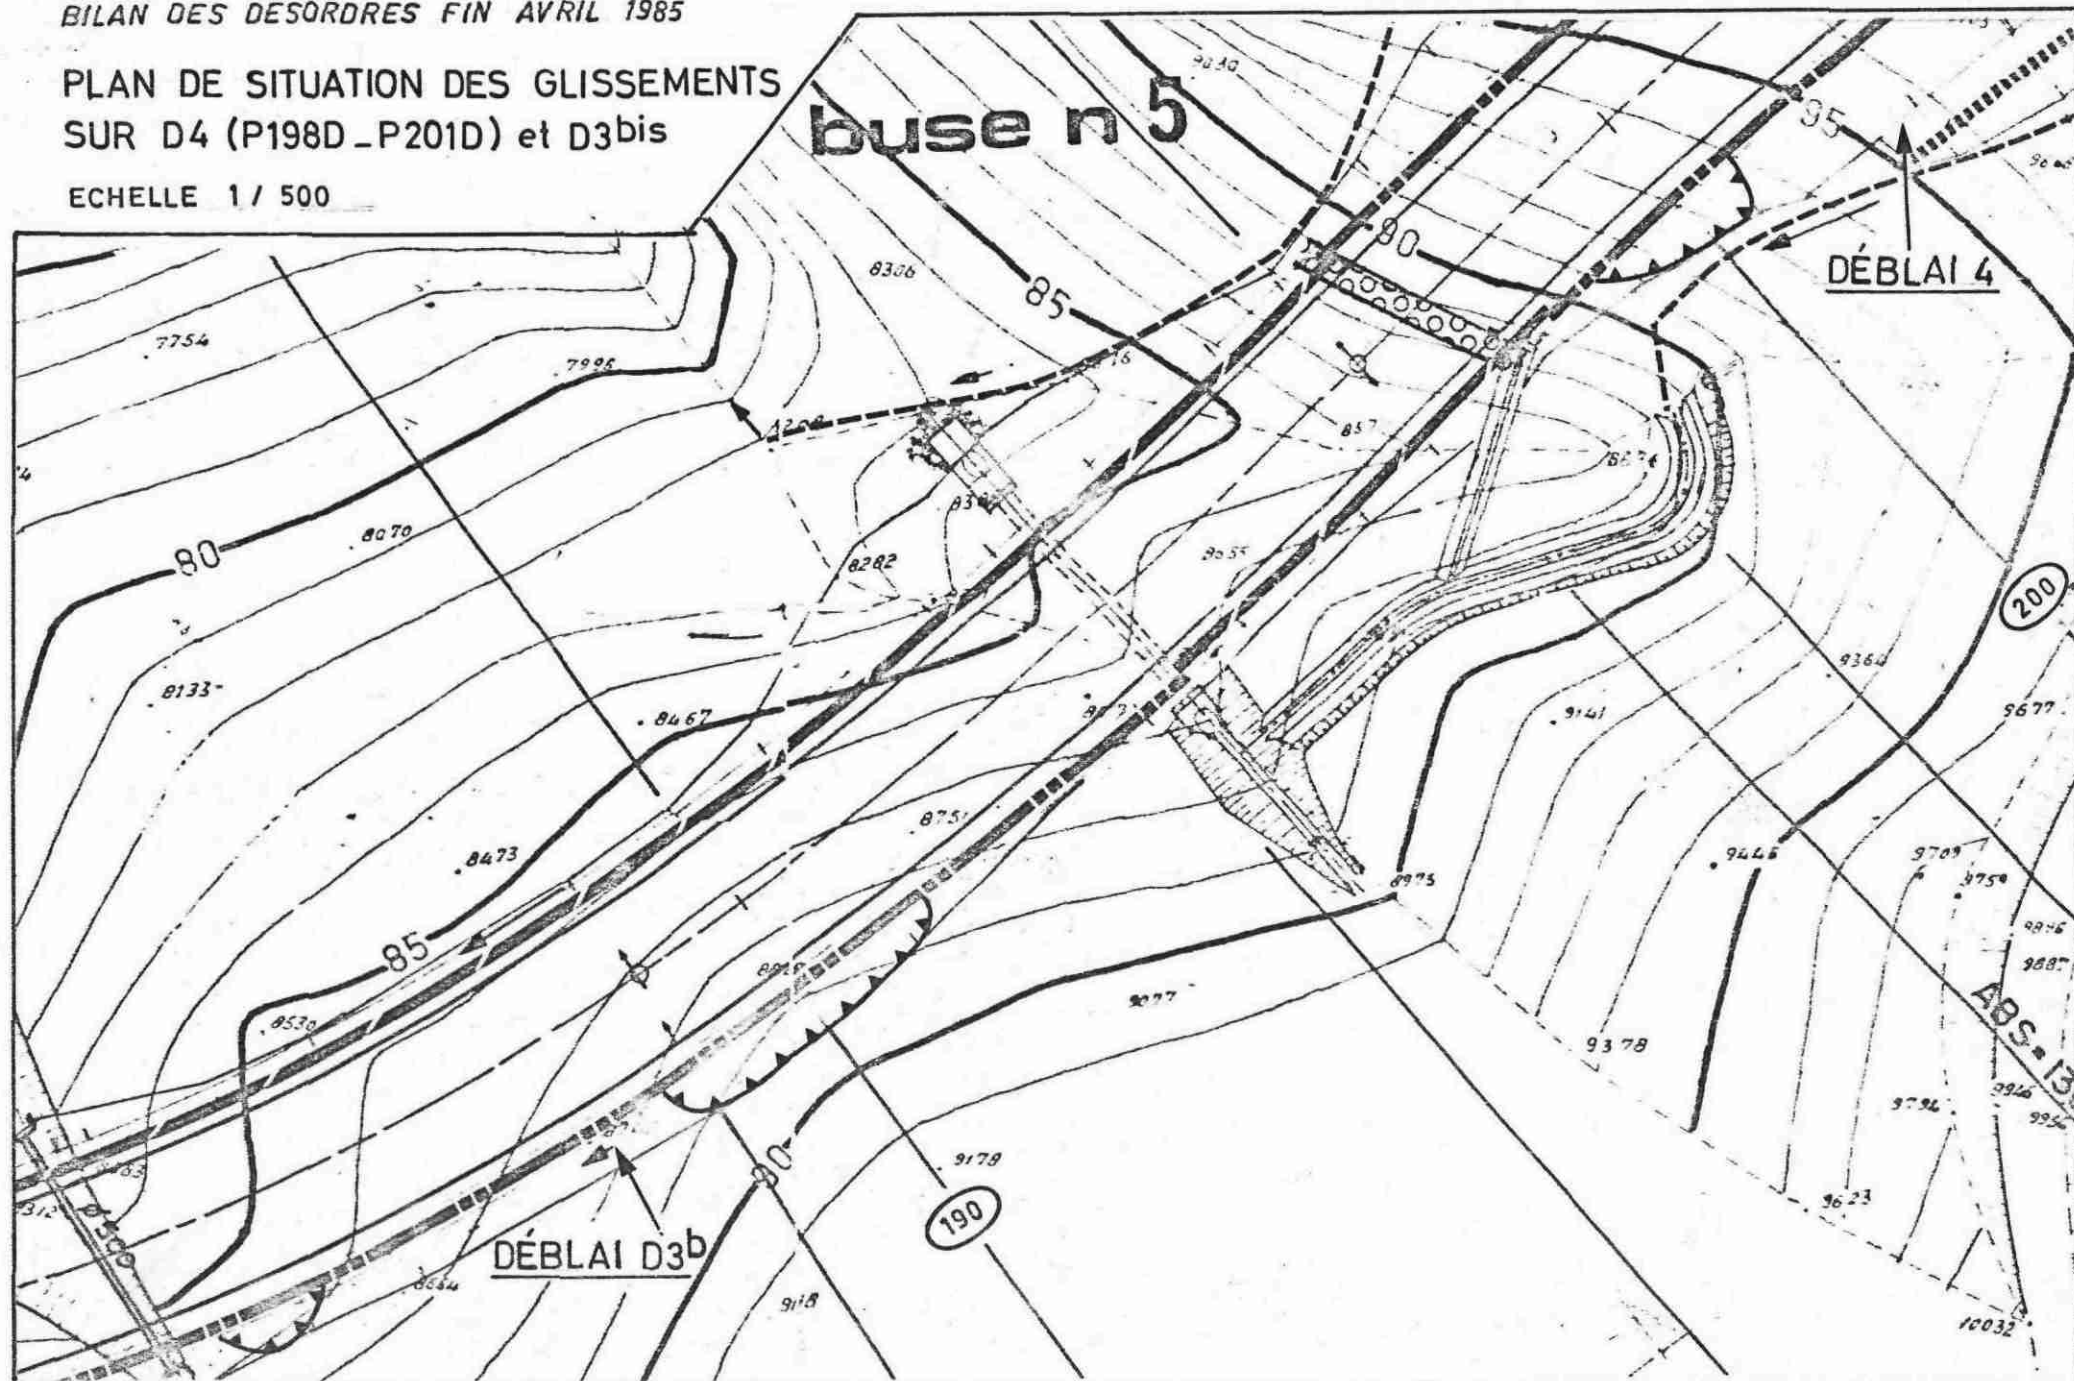
FIGURE 2

II.2.1 - Glissements P.189 D - P.191 D (figures 2 et 4, photo 3)  
P.186 D - P.188 D (figures 2 et 5, photo 4)

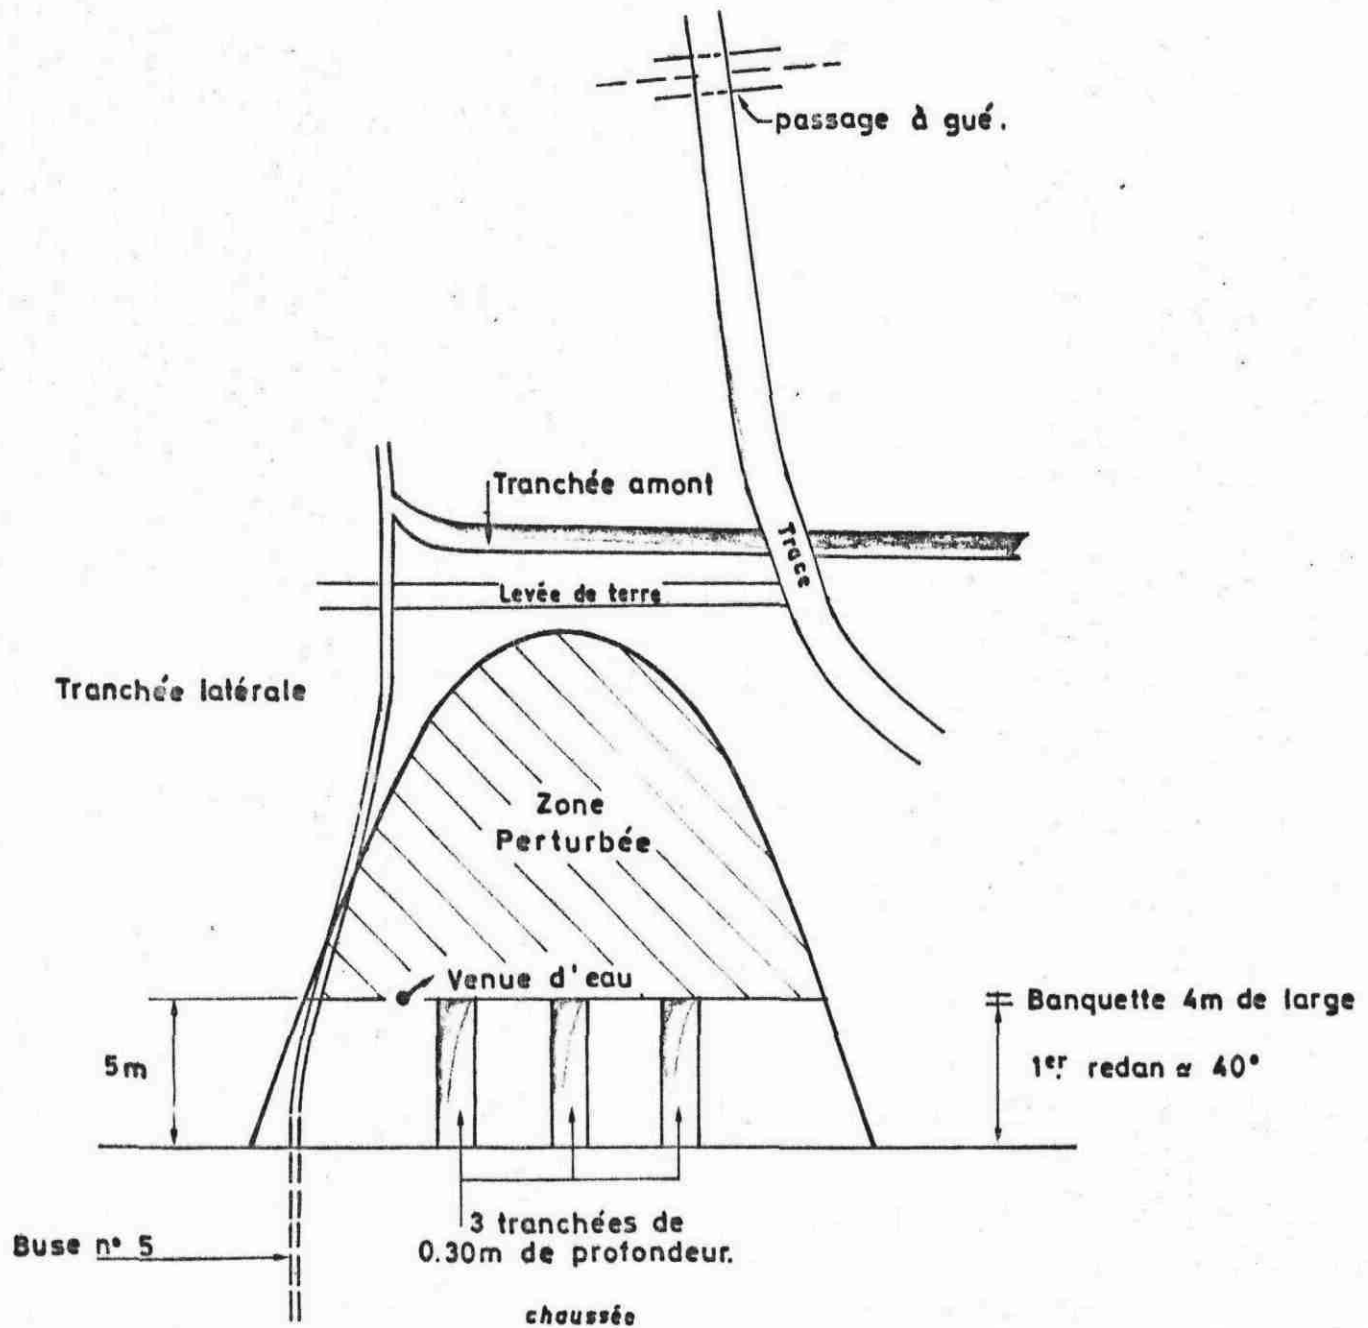
FIGURE 6

### II.2.2 - Glissement P.182 D - P.186 D (figure 6, photo 5)

La partie supérieure a glissé, tandis que le talus inférieur a été peu affecté. La tranchée latérale a été surcreusée et l'exutoire arraché. La trace passant en amont a été endommagée.

A titre provisoire et de façon urgente, nous suggérons de prolonger en amont la tranchée latérale et la rendre non érodable, de capter la source par une tranchée, de remodeler la zone glissée, de buser sous la trace au niveau de la tranchée amont ou de supprimer cette tranchée amont (ces recommandations ont été déjà signalées dans la note BRGM - février 1985) (annexe C).

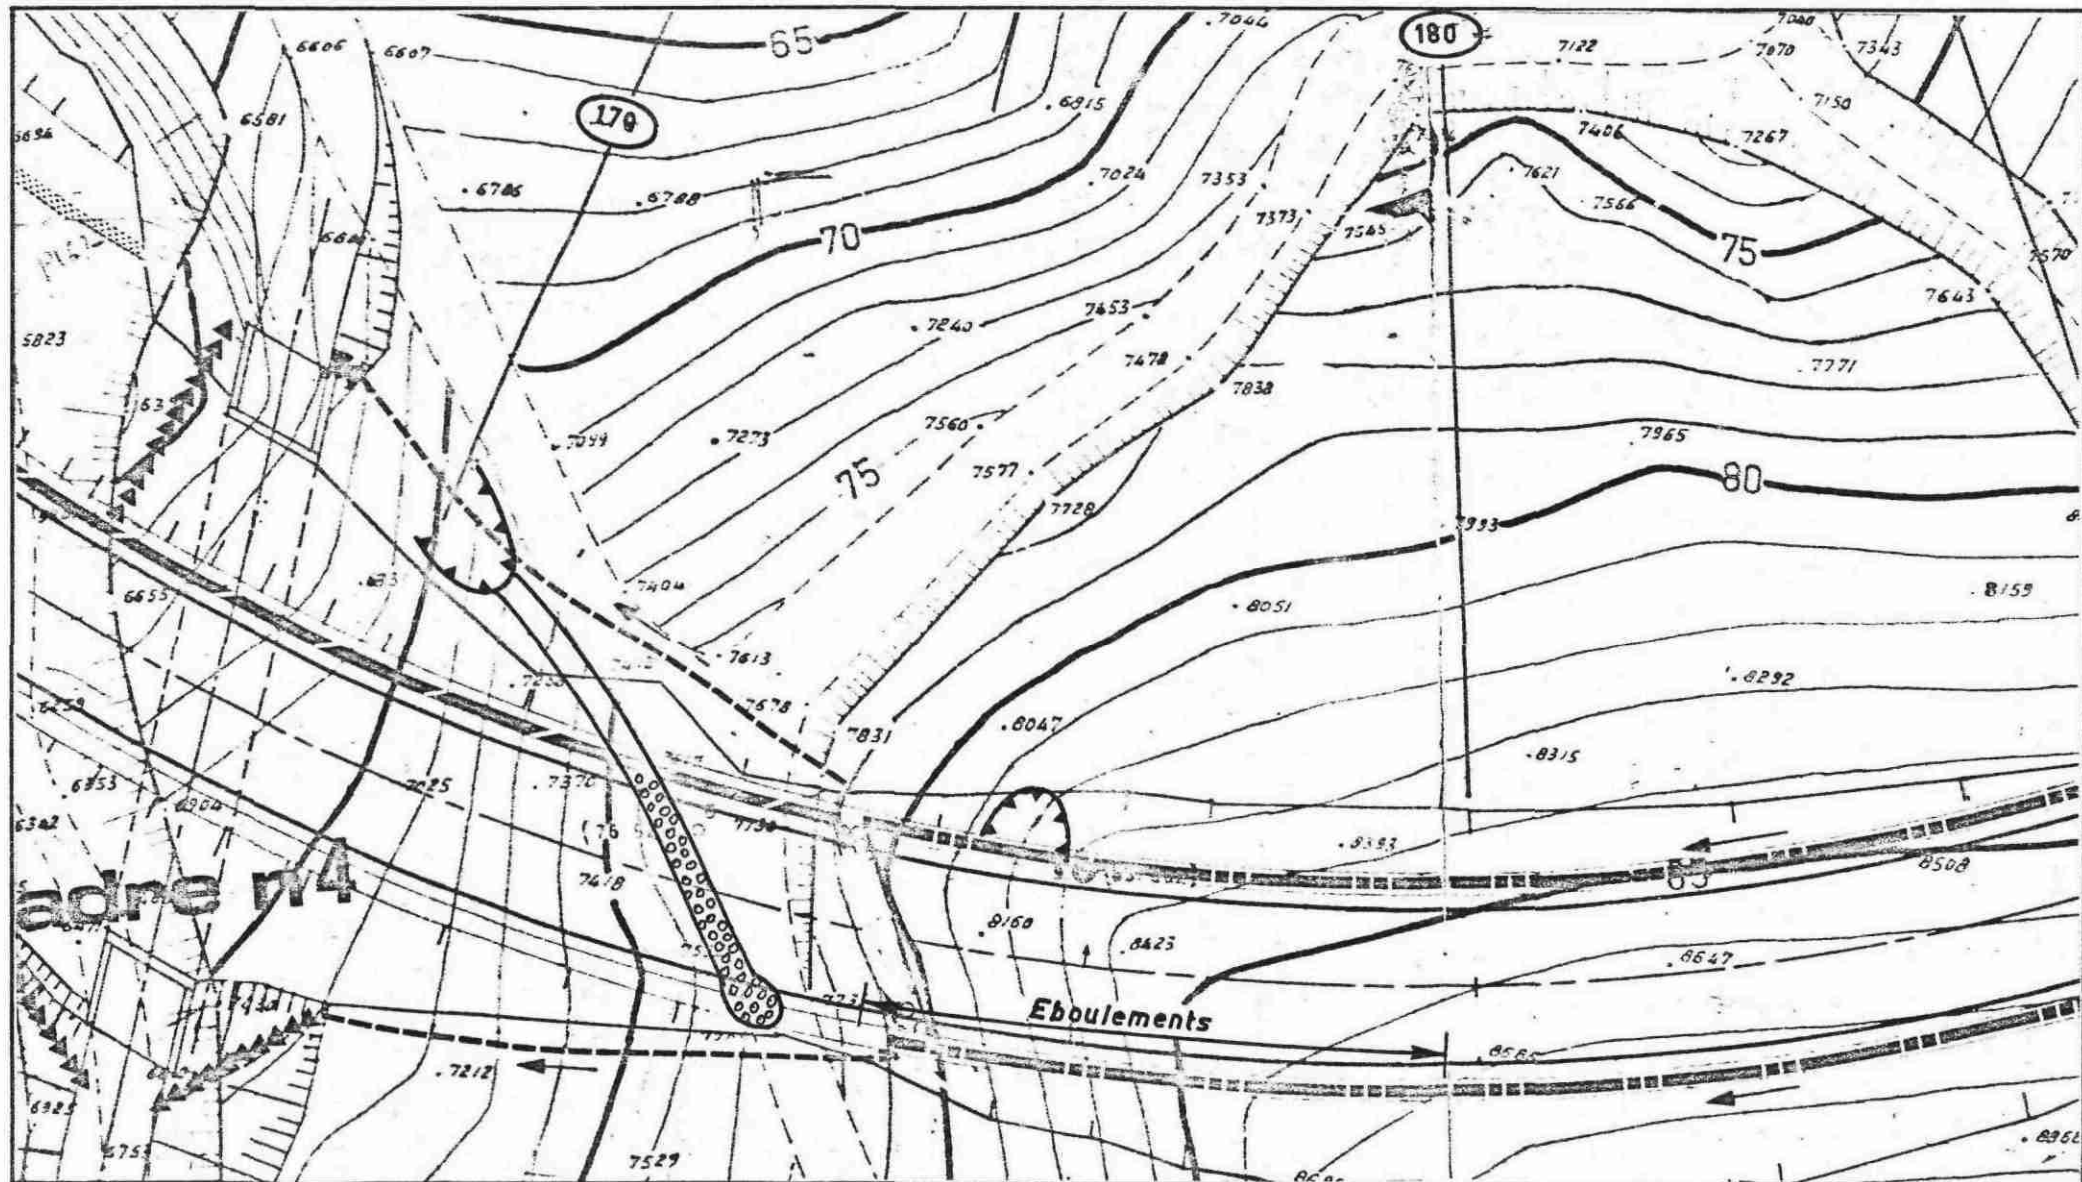
FIGURE 7

### II.2.3 - Glissement P.176 G (figure 7, photo 6)

La hauteur du talus est de 4 m, avec une pente qui atteint 50 - 55°.

Un fossé creusé par les eaux de ruissellement en pied de talus a sapé la base du déblai.

Toute la zone entre les profils P.175 G et P.180 G est menacée. Nous proposons de réduire la pente du talus avec une pente 2 H/ 3B avec végétalisation, ou avec une banquette intermédiaire.

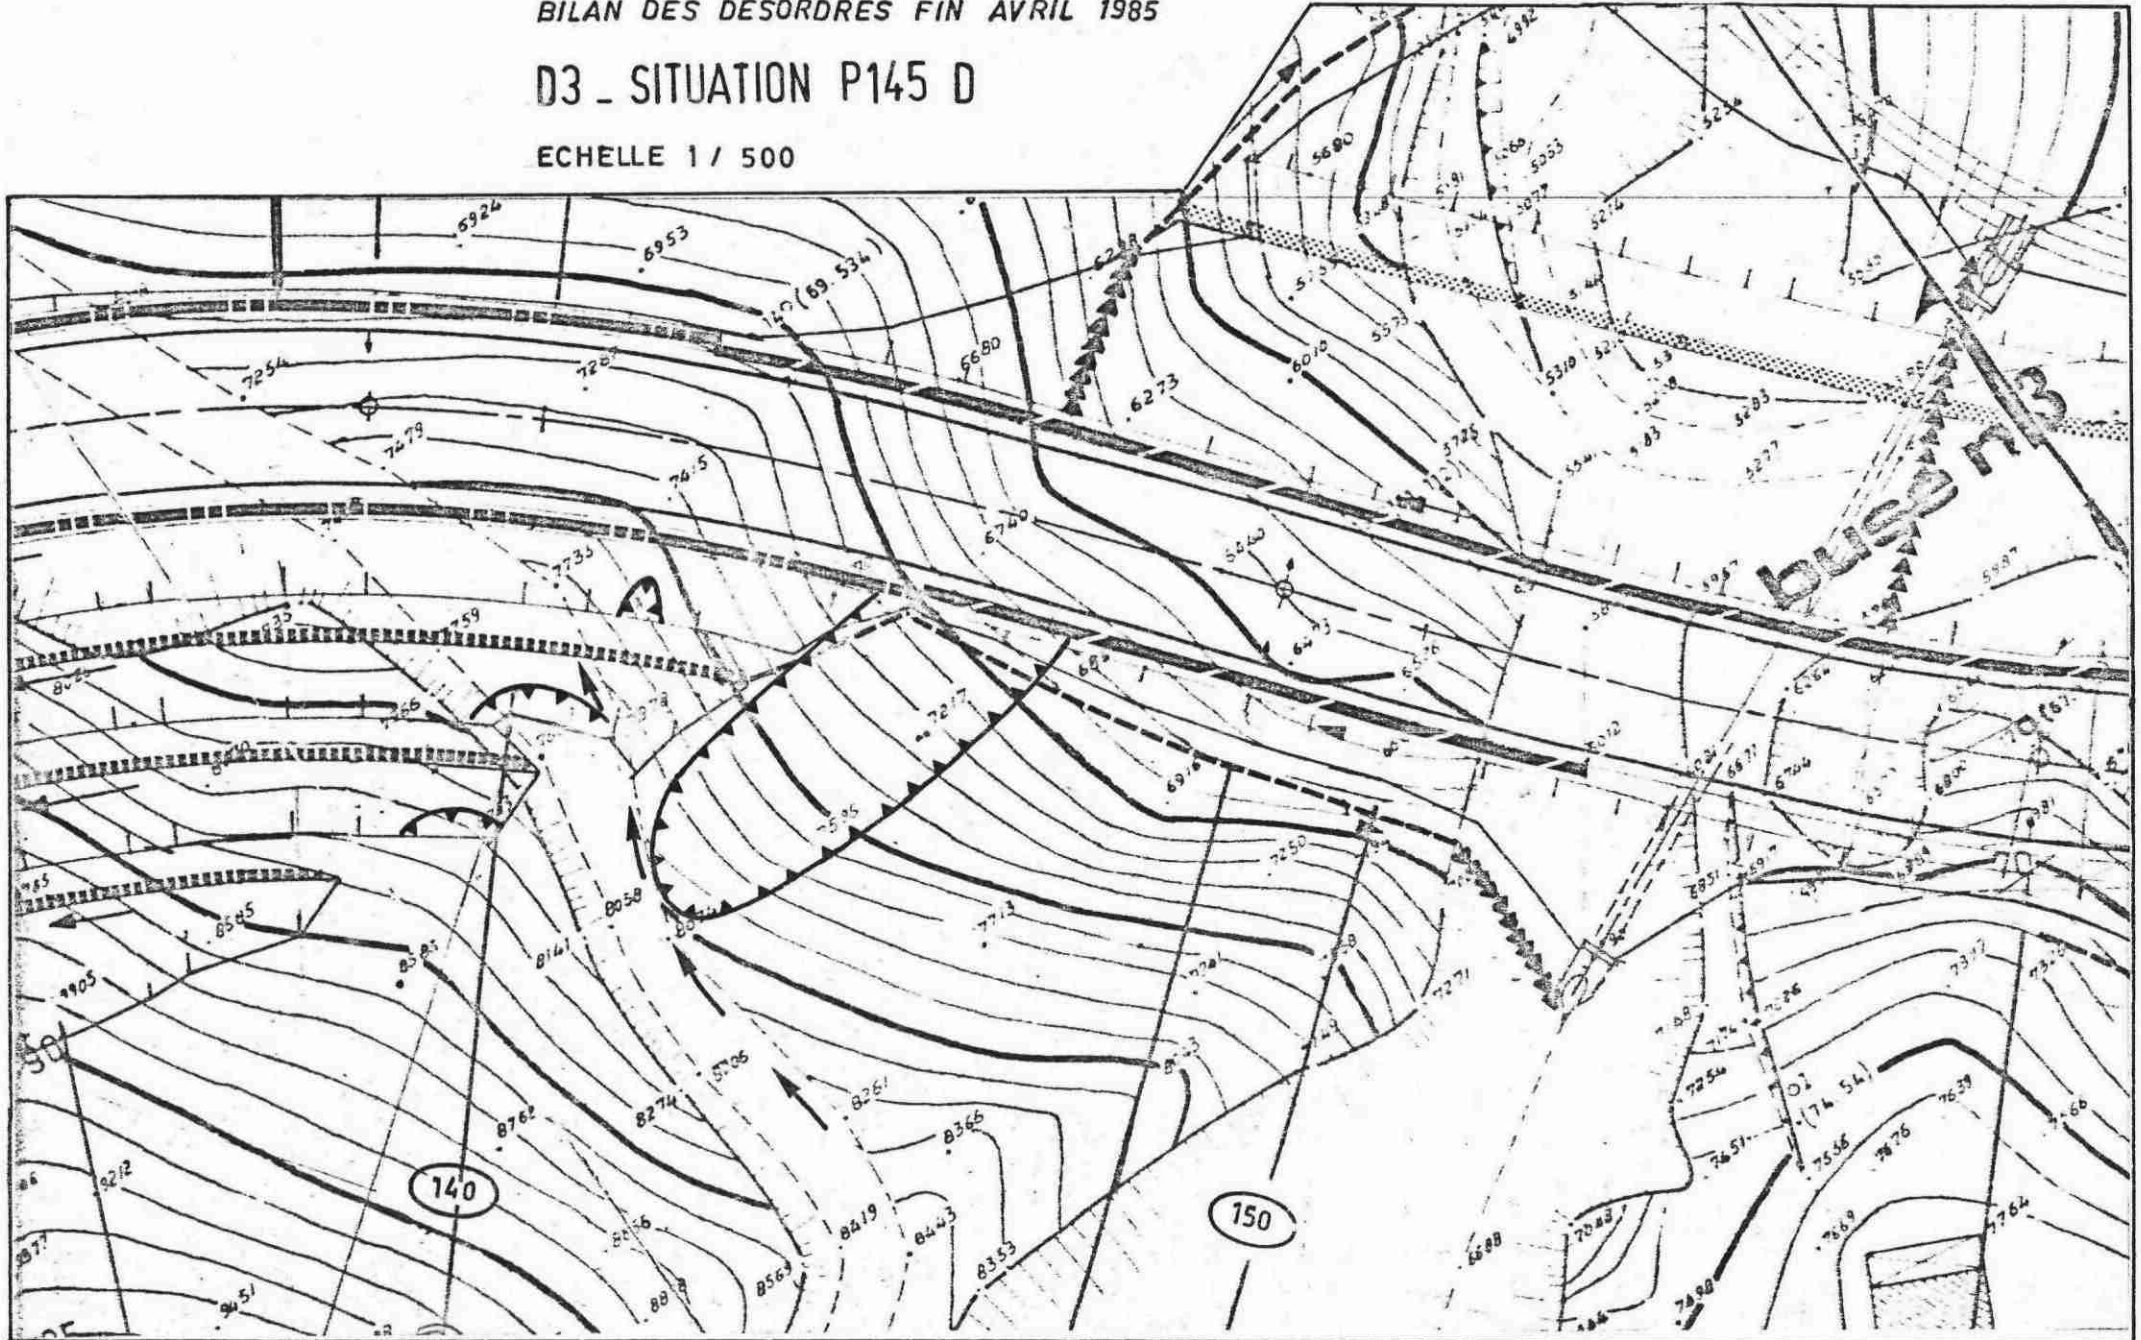
FIGURE 8

##### a) glissement P.145 D (figure 8)

Ce glissement a subi peu d'évolution, de la terre végétale a continué à glisser.

Nous rappelons que la trace au-dessus canalise les eaux de ruissellement vers cette zone et la seconde banquette.

##### b) éboulement P.142 D (figure 8 et photo 7)

##### c) glissements P.140 D - P.143 D (figures 8 et 9, photo 8)

Nous suggérons de modifier la proposition initiale de novembre 84, c'est-à-dire de réaliser un second mur de gabions à environ 10 m en-dessous de la trace. Ces murs de gabions devront nécessairement reposer sur le substratum semi-rocheux.

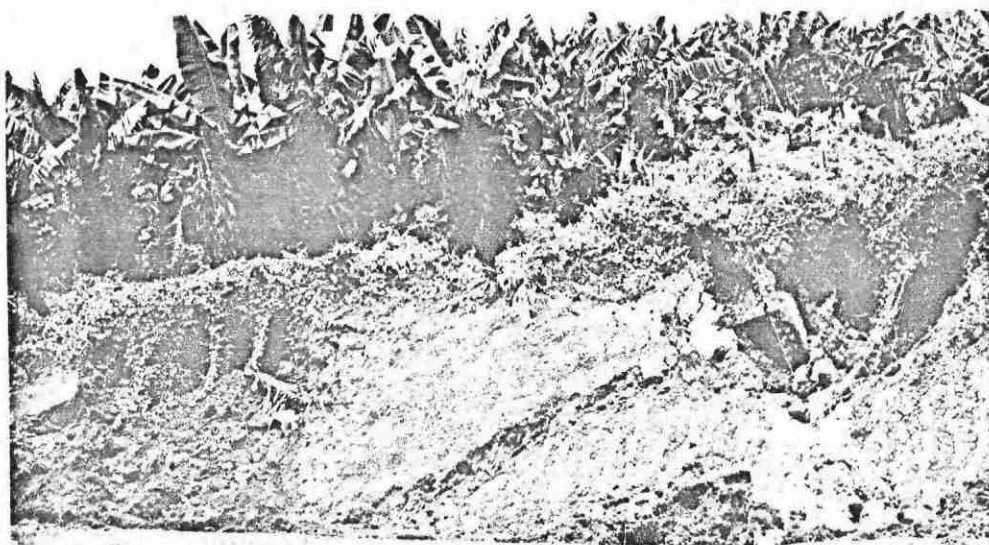
Photo 3 - Déblai D3<sup>bis</sup> P186 - 188D

Description : h = 4 m - l = 22 m - pente = 45°  
h = 3 m - l = 8 m - pente = 45°

Ces deux glissements affectent le même talus, le matériau est rouge, argileux et humide. Il n'y a pas de venues d'eau apparentes en crête de talus mais des suintements en pied.

Toute cette partie de talus, entre les profils P.186 D et P.192 D, risque d'être emportée.

Deux solutions sont envisageables : soit écrêter le talus à 3 m de hauteur et mettre un mur en gabion en pied, soit réaliser un redan de 2 m de hauteur et une banquette (3 m est en effet la hauteur maximale de talus n'ayant pas évolué).

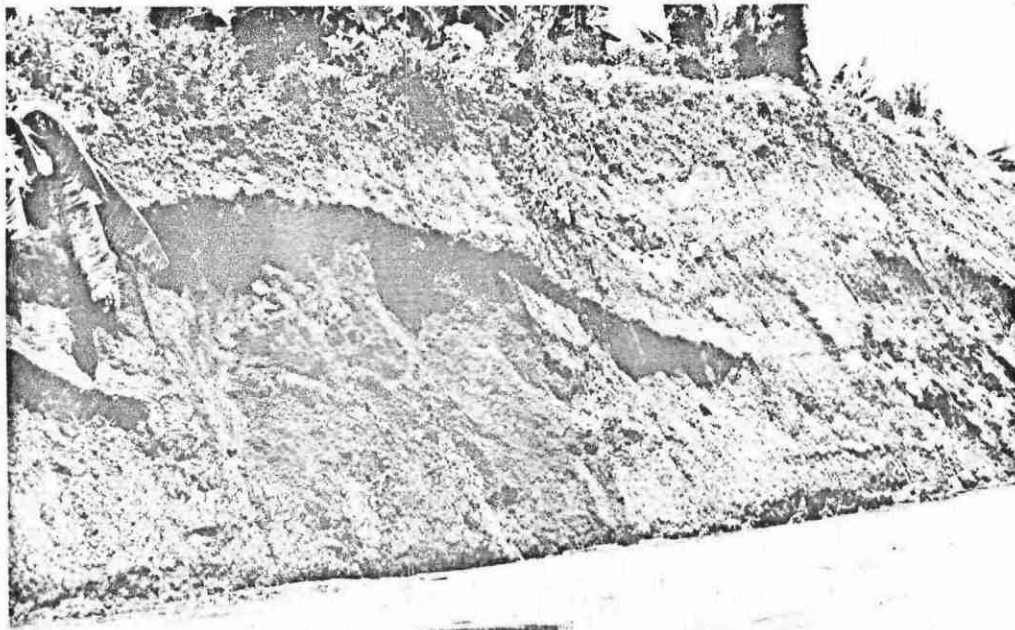
Photo 6 - Déblai D3<sup>bis</sup> P176G

Ce talus est constitué par deux matériaux : argile bariolée rouge à la base jusqu'au P.178 et matériau argileux jaune ocre avec des blocs décimétriques arrondis avec des fentes de retraits verticales (vertisols).

Le glissement s'est produit sur une hauteur de 3 m dans le matériau rouge.

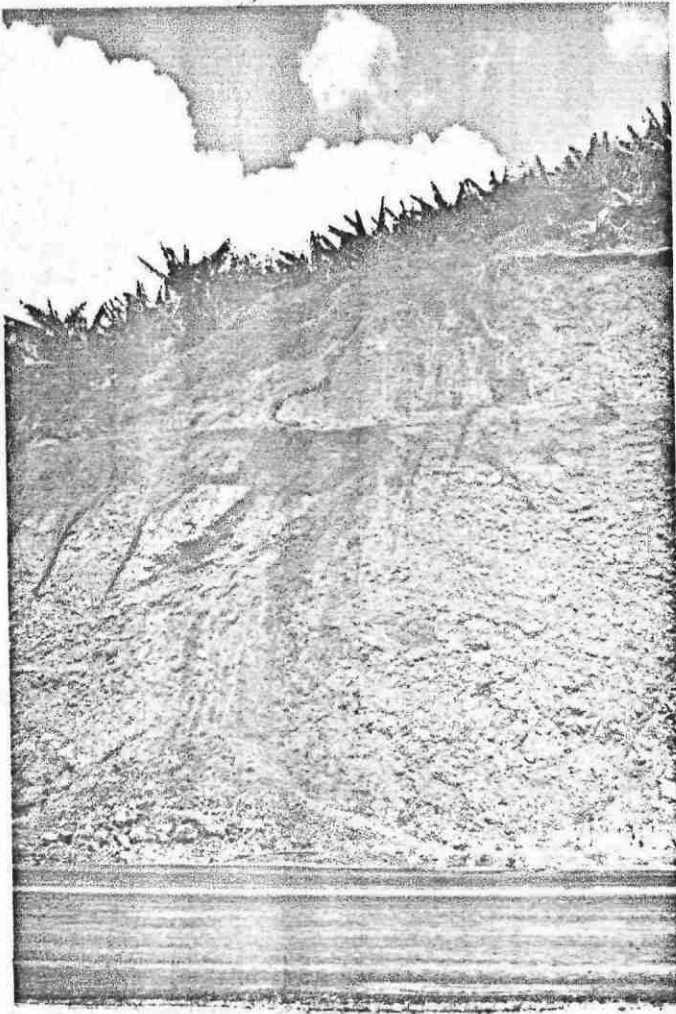
Photo 7  
Déblai D3 - P142D

Cet éboulement affecte seulement la crête du premier redan. Ses dimensions sont  $h = 2$  m et  $l = 1$  m.

La zone éboulée, constituée de deux matériaux : argile au sommet et matériau semi-rocheux au-dessous, s'est détachée le long de fissures formant un dièdre orienté vers la chaussée.

Pour l'éboulement au P.142 D, une solution serait de réaliser une tranchée jusqu'en bas du redan et de combler la poche ainsi créée par des granulats (par exemple tout venant 0/80). Ce massif serait soutenu par un grillage épinglé.

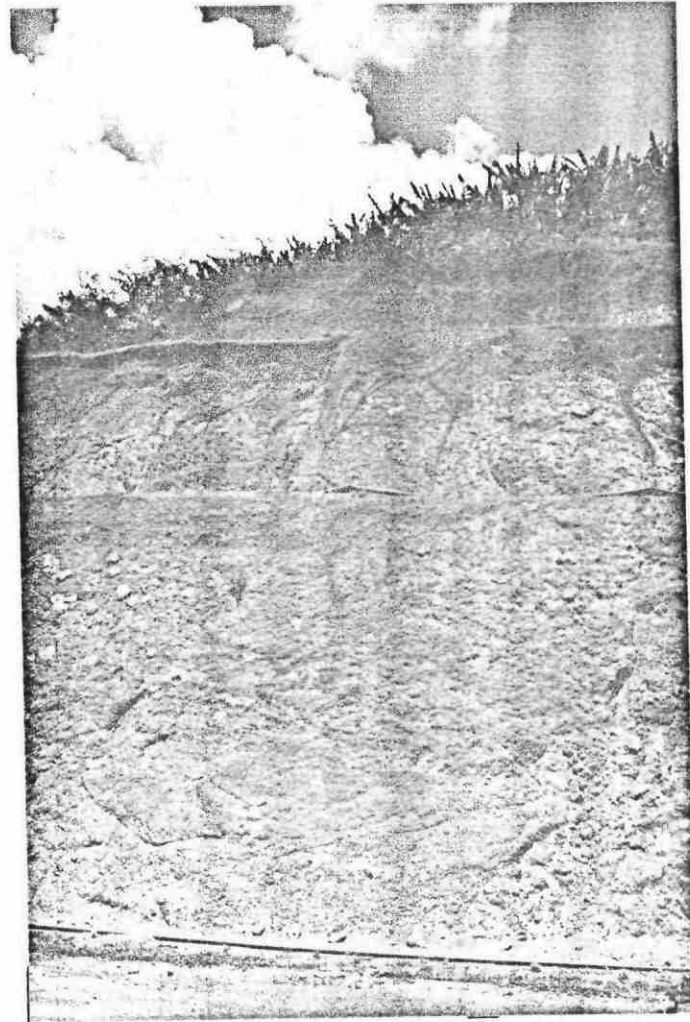
Photo 8  
Déblai D3 - P143D

Ces glissements affectent essentiellement la tranche supérieure des 2e et 3e redans (ceux-ci étant constitués de deux matériaux : argile grise sur matériau semi-rocheux). Leurs longueurs sont d'environ 20 m à partir du début du déblai.

Nous suggérons de seulement suivre l'évolution des glissements sur les deuxième et troisième redans droits, car ceux-ci devraient atteindre rapidement leurs profils d'équilibre.

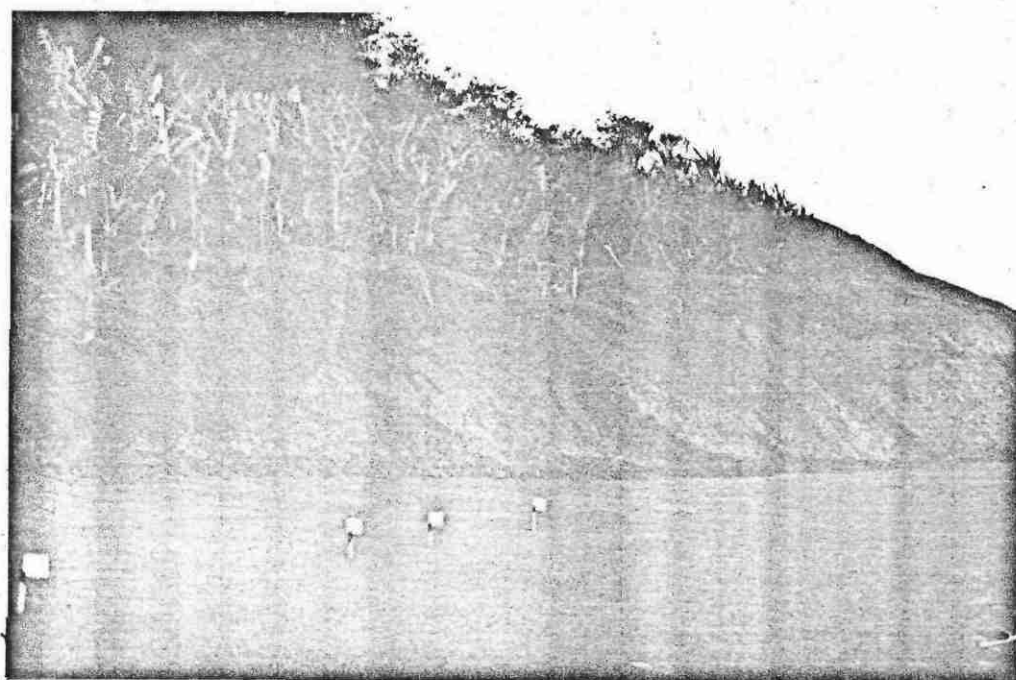
Photo 9 - Déblai D2 - P103D

###### a) glissement P.103 - P.104 D (figures 10 et 11 - photos 9 et 10) (annexe 3)

Ce glissement affecte toute la hauteur du talus ( $h = 4$  m), sur une longueur de 22 m.

Ce talus est formé de deux matériaux : une tranche supérieure de 1 m de terre végétale et le reste étant un matériau semi-rocheux altéré.
