LES RISQUES D'ÉBOULEMENTS ET DE CHUTES DE PIERRES ET DE BLOCS  
SUR LA ROUTE LITTORALE N1,  
ENTRE SAINT-PAUL ET SAINT-GILLES (ILE DE LA REUNION)

par  
Michel HUMBERT

86 REU 158 GEG

NOVEMBRE 1986

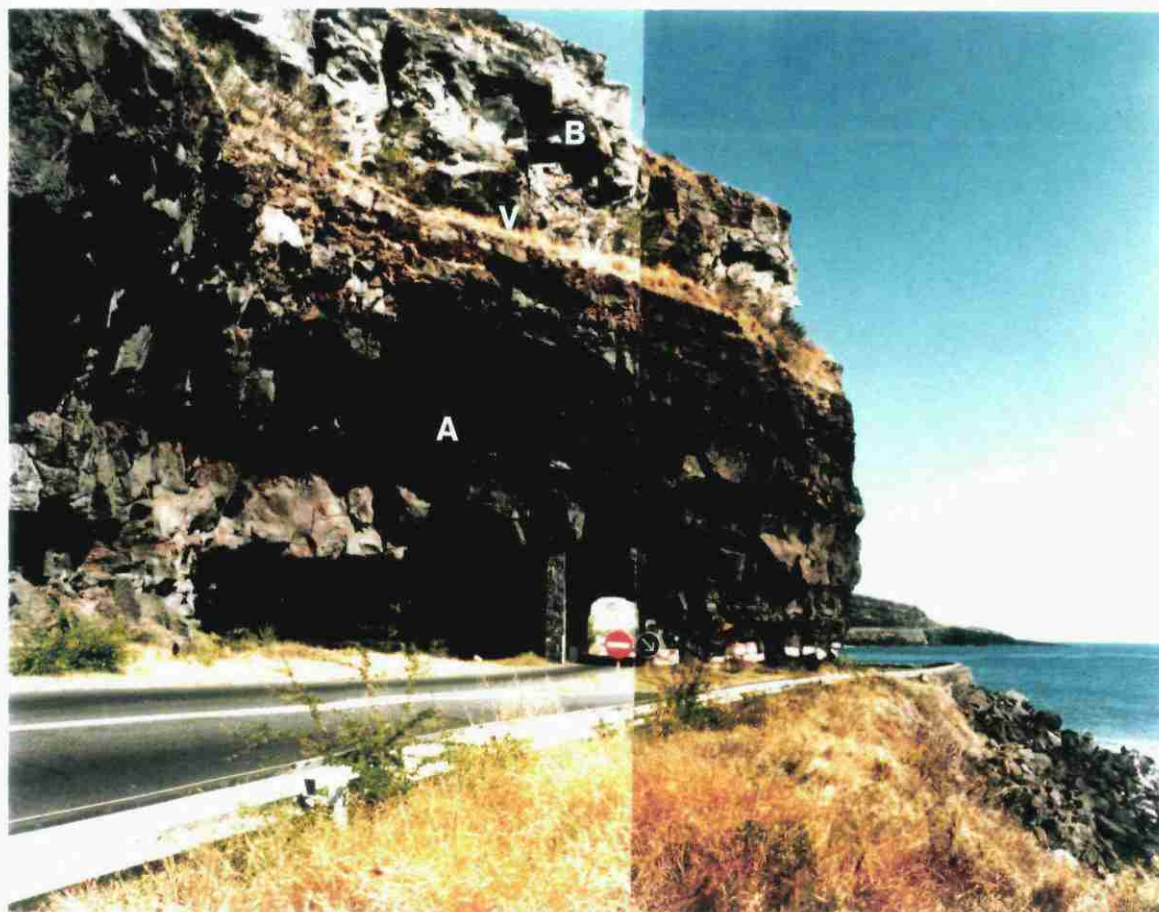
- B - Petite falaise secondaire (en retrait et au-dessus de la vire) avec basalte massif gris clair, fracturé (fissures de retrait verticales, plus ou moins parallèles aux parois), à cassures conchoïdales. Quelques sous-cavements isolant des blocs (de l'ordre du dm<sup>3</sup> au m<sup>3</sup>) désolidarisés ou en voie de l'être. Au sommet, niveau de scories altérées, producteur de pierres et de cailloux.

Fig. 1 - Cap La Marianne (côté St Paul)  
Vire herbeuse (V) séparant le  
niveau supérieur (B) du niveau  
inférieur (A)

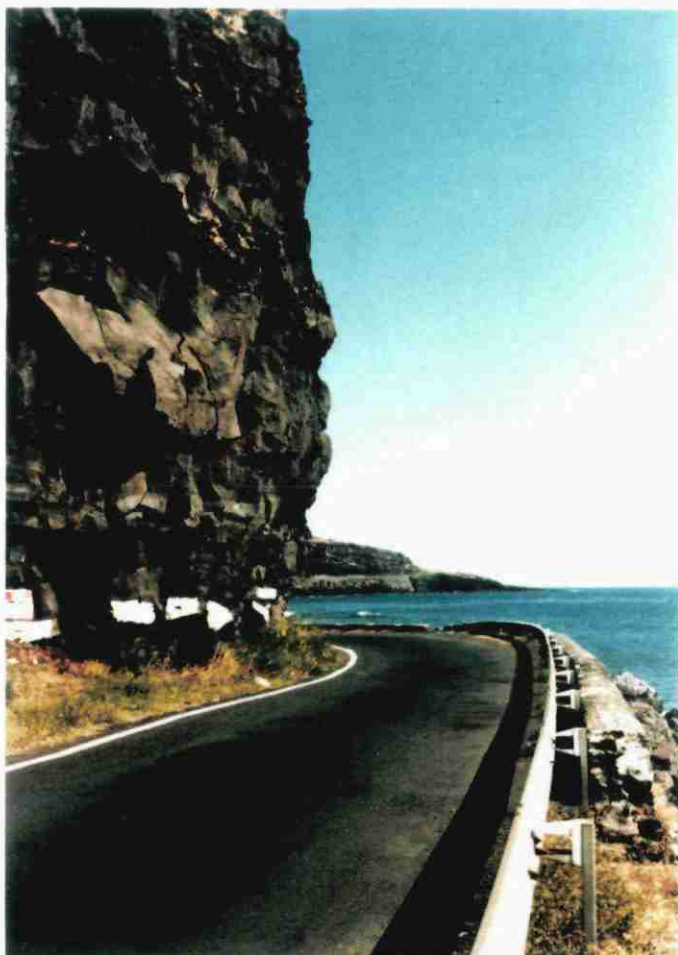
- les basaltes sont très fracturés, avec de nombreuses fissures verticales isolant des blocs, parfois en surplomb au-dessus d'un niveau scoriacé effouillé. Très léger pendage aval (en direction de la route).

Fig. 2 - Cap La Marianne  
(virage extérieur)  
Débit des coulées basaltiques  
avec fissures ouvertes isolant  
des blocs de près d'un m<sup>3</sup>

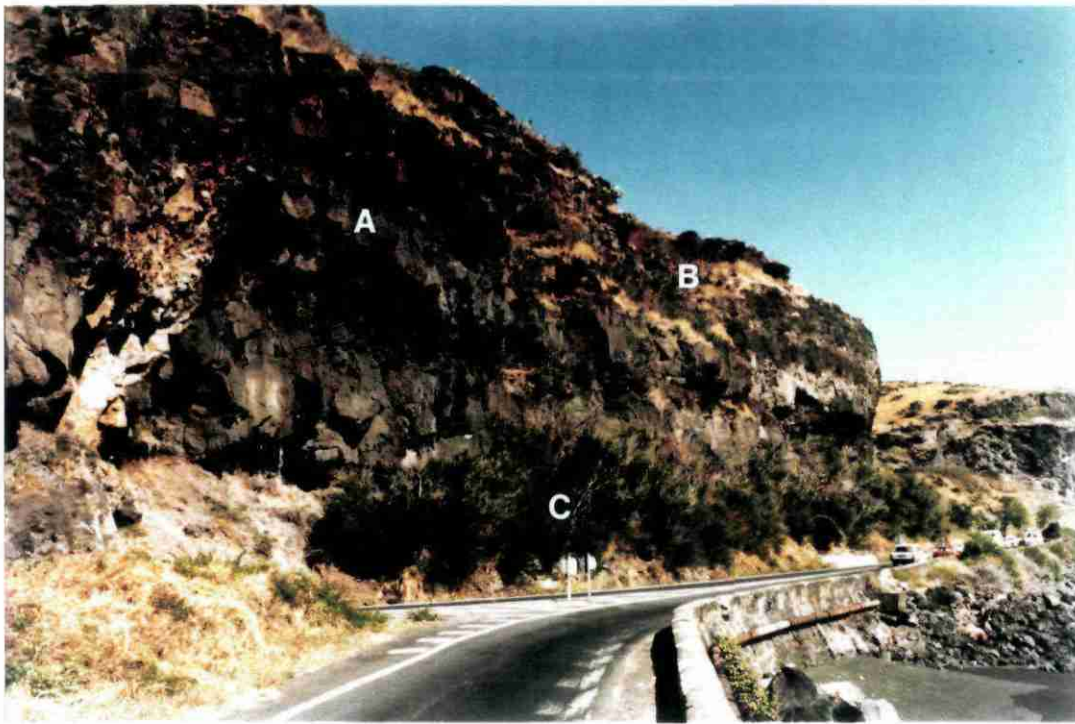
- A - Falaise de basalte massif gris sombre, en bancs métriques (2 à 3 mètres à la base, aux environs de 1 m au sommet) alternant avec quelques petits niveaux scoriacés, plus ou moins affouillés, d'où fréquents surplombs de blocs de basalte, isolés par une fracturation importante (fissures de retrait).

Fig. 3 - Aspect général avec

- falaise principale (A)
- petit talus supérieur (B)
- végétation en pied (C)

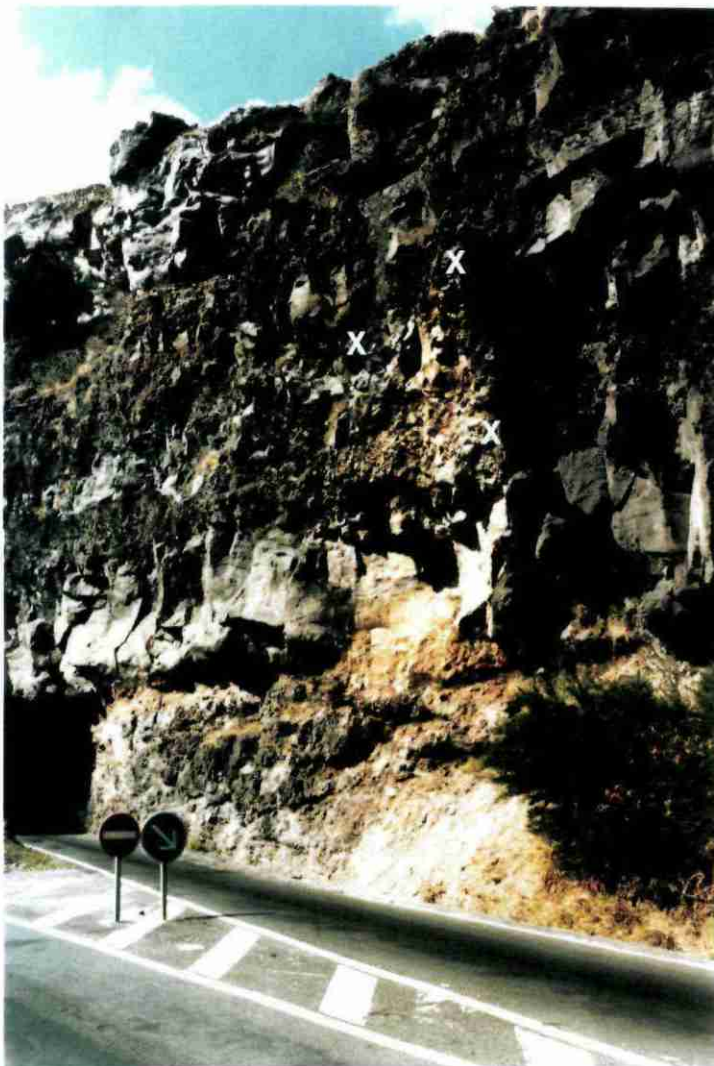
Fig. 4 - Zone particulièrement sensible (X) avec cicatrice (en clair) de l'éboulement d'avril 1986 (extrémité Zone 2, côté St Paul)

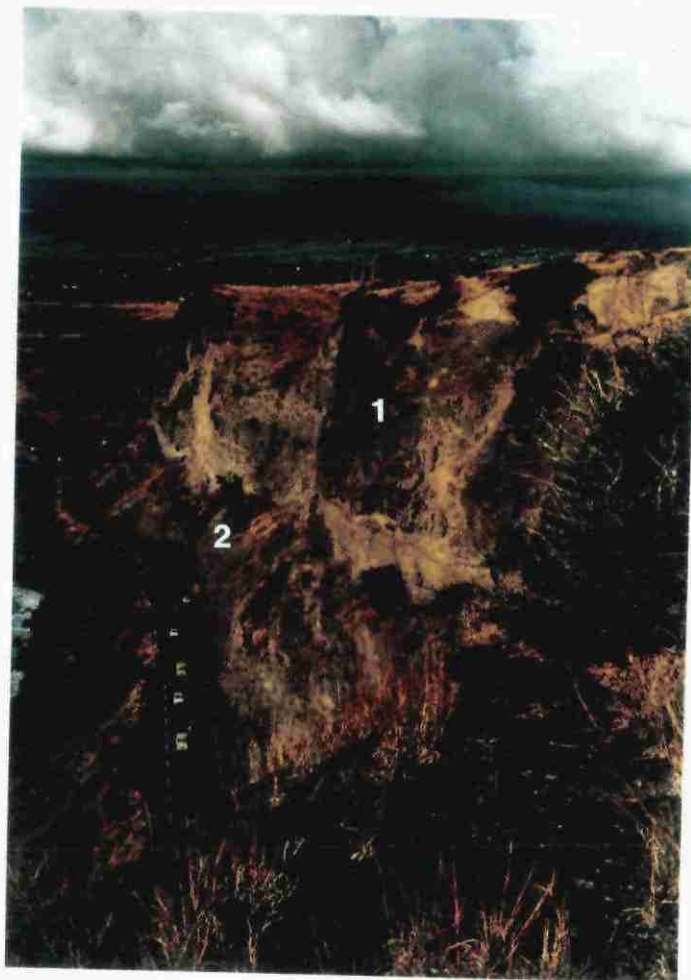
. Falaise de brèches grisâtre à gris cendre, à éléments variés et de taille diverse, très indurées. Aspect caverneux, avec petits surplombs dus à l'altération de niveaux plus facilement érodables par les agents atmosphériques. Nombreuses fractures et fissures parallèles ou obliques à la paroi de la falaise, recoupées par des discontinuités pseudo-horizontales, d'où appel au vide et éboulement, avec secteur en surplomb (5), particulièrement vulnérable.

Fig. 5 - Aspect général avec

- 1 - Falaise de brèches compactes mais plus ou moins écaillée, avec niveau terreux ocre plus érodé
- 2 - Talus naturel recoupé par talus artificiel de la route

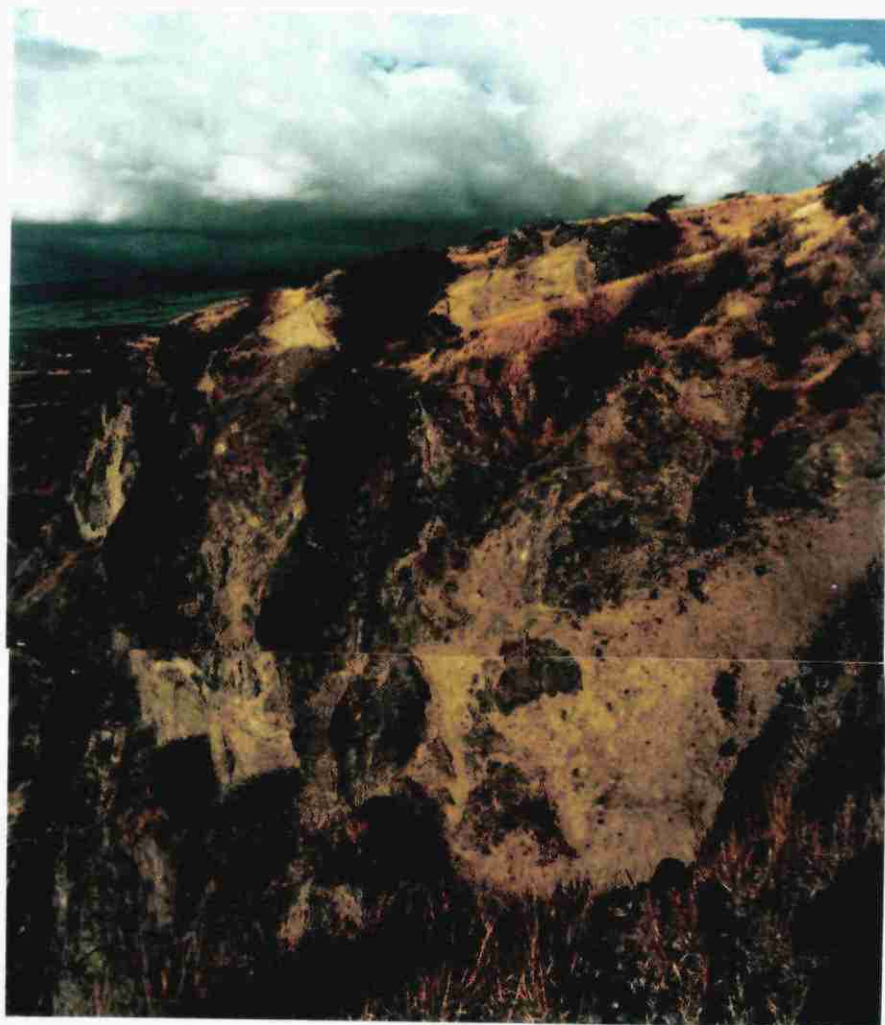
Fig. 6 - Vue rapprochée du rebord du plateau avec zones d'érosion sélective entre brèches indurées grisâtres et niveau ocre terreux, inclure, à éléments fins

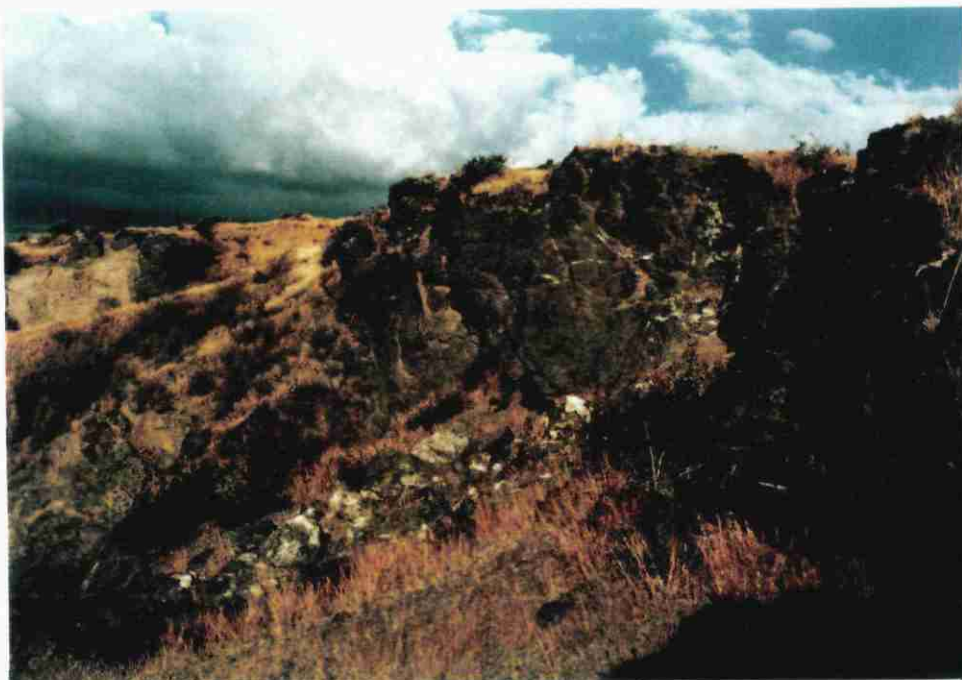
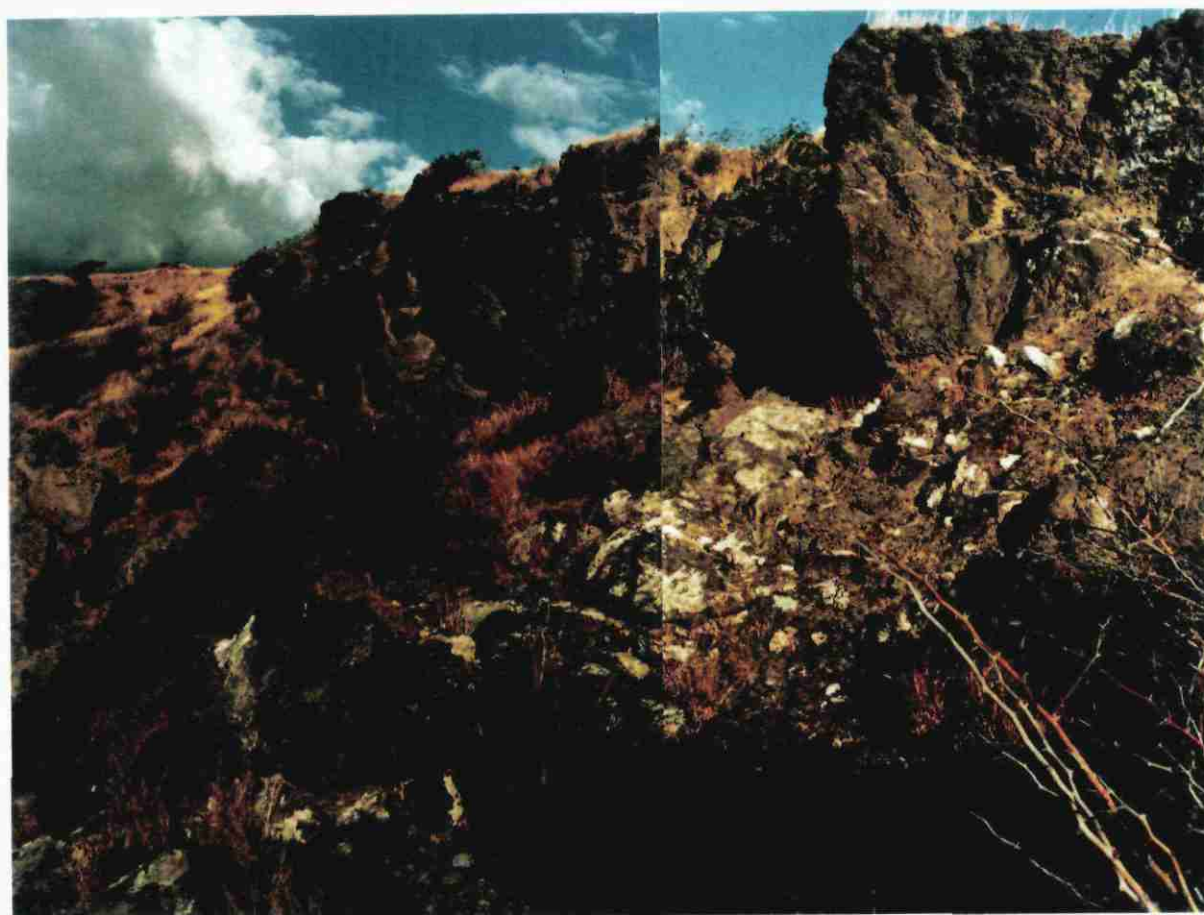
Exemples de désorganisation des blocs de brèches au sommet de la falaise : nombreux blocs et pierres sur la pente, à hauteur d'un couloir d'érosion, et pouvant être mobilisés par les eaux d'orage

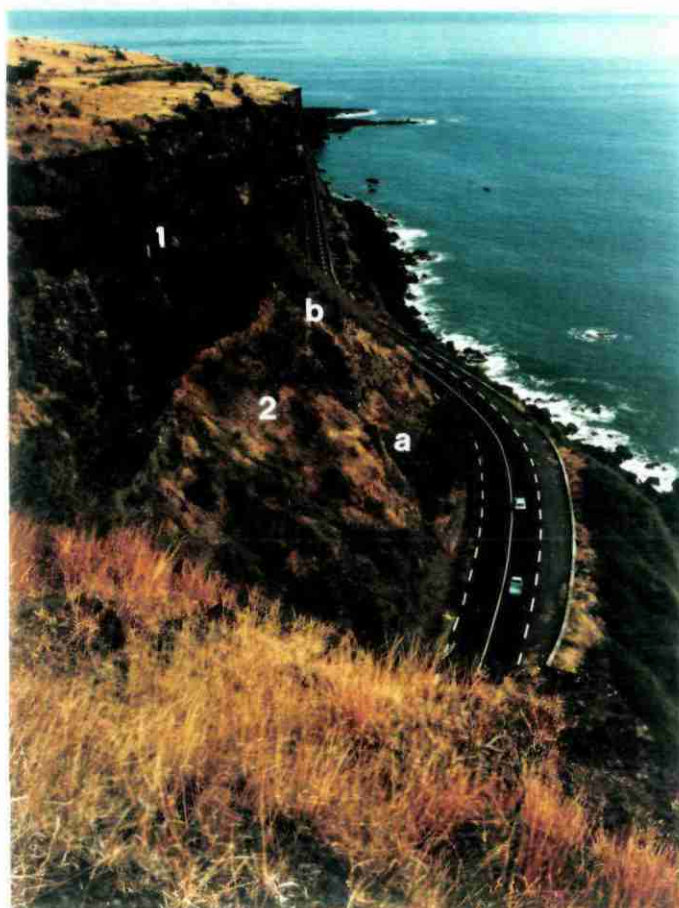
. Basalte fracturé, avec nombreuses discontinuités parallèles à la paroi et isolant des blocs, de l'ordre du m³ et plus, et sous-cavés par l'effouillement des scories.

Fig. 9 - Aspect général avec  
 1 - falaise (basaltes, scories et brèches)  
 2 - talus naturel entaillé par la route  
 a - arrachement ancien  
 b - chaos rocheux

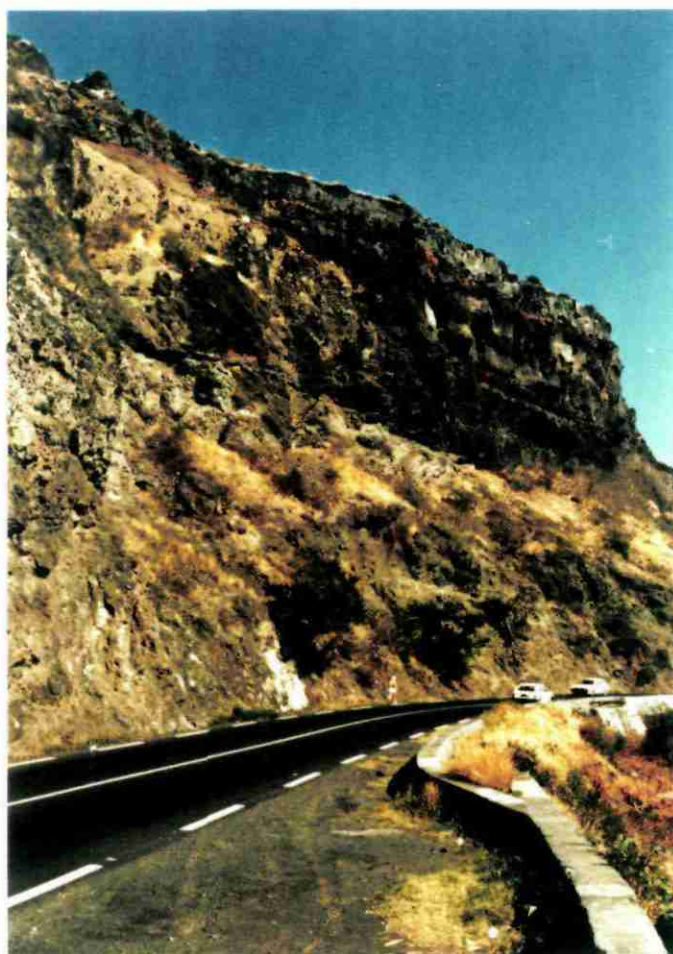
Fig. 10 - Au contact de la zone 6,  
 talus herbacé surmonté du  
 niveau hirsuté de brè-  
 ches, de scories et de  
 basaltes

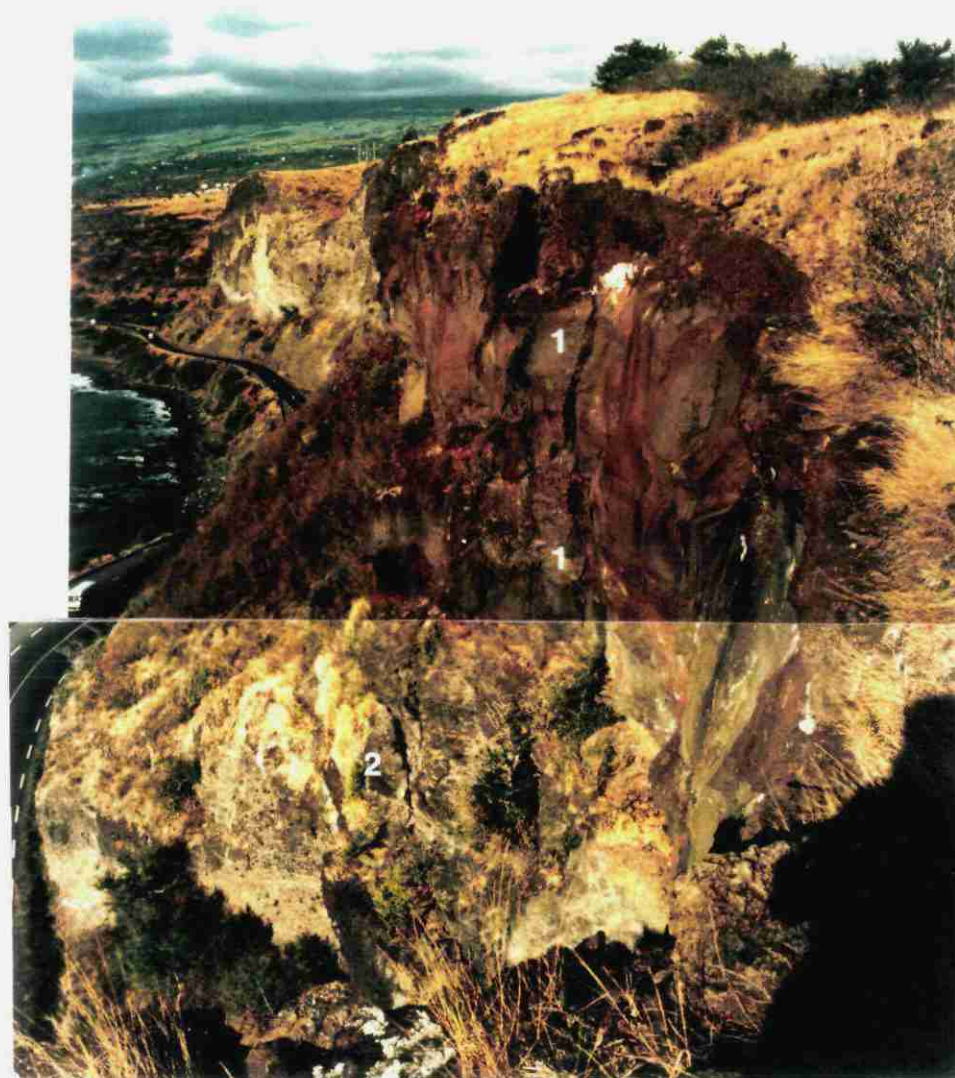
. Latéralement, en limite avec la zone n° 7 (côté St Paul), s'intercale au centre de la falaise, un niveau important de brèches scoriacées noirâtres qui s'effrite et sous-cave les basaltes sus-jacentes. C'est là qu'existe une très grosse écaille verticale (E), légèrement convexe, de plusieurs mètres de haut et qui concerne à la fois les basaltes et les scories. Fissure largement ouverte au sommet et qui mobilisera à l'écroulement plus de 10 m³ de matériau. Une autre écaille, plus petite, existe un peu plus bas (Fig. 11).

Fig. 11 - La limite de la zone 7, dans le "rentrant" de la falaise, exemple d'une écaille (1) légèrement convexe, de plusieurs mètres de haut, dans les basaltes et les scories, mobilisant au moins 10 m<sup>3</sup> de matériau.

Autre écaille (2), plus petite, avec également fissure largement ouverte.

. Purge des blocs à l'aplomb de la route et jugés dangereux par suite de fissures ouvertes.

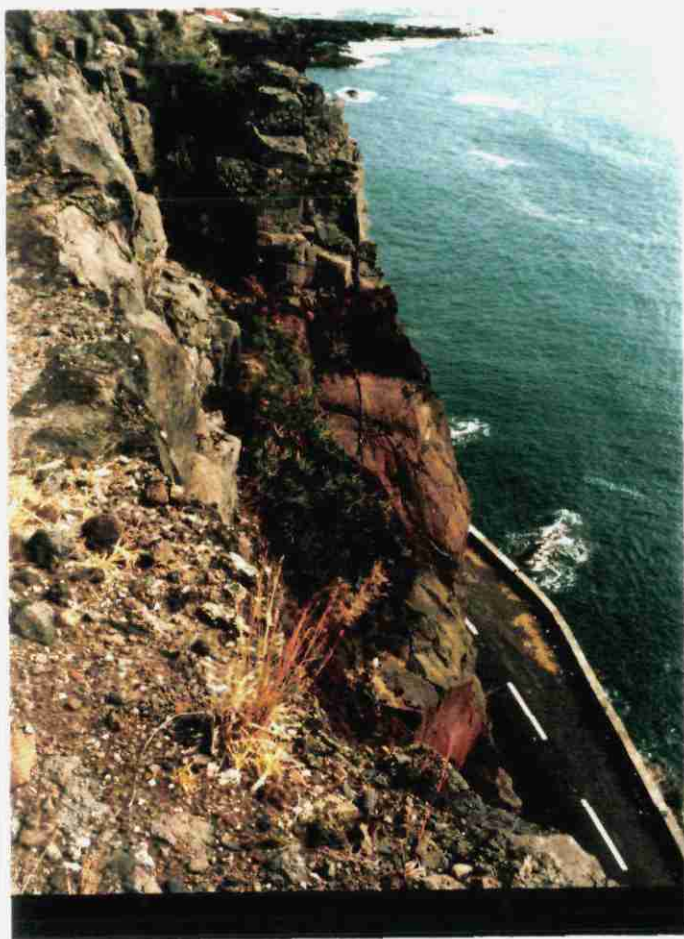
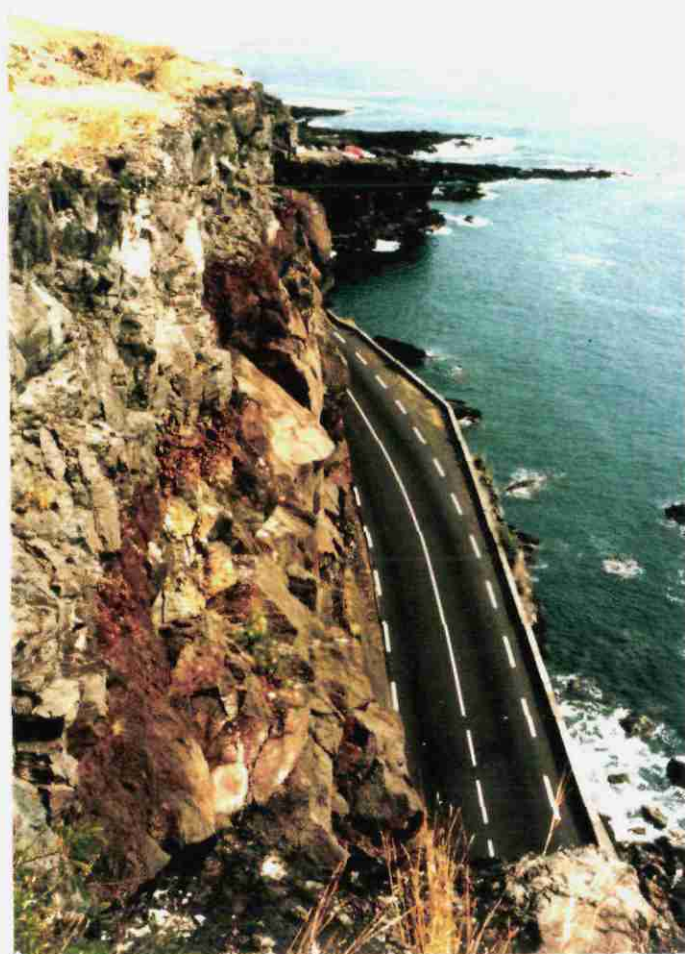
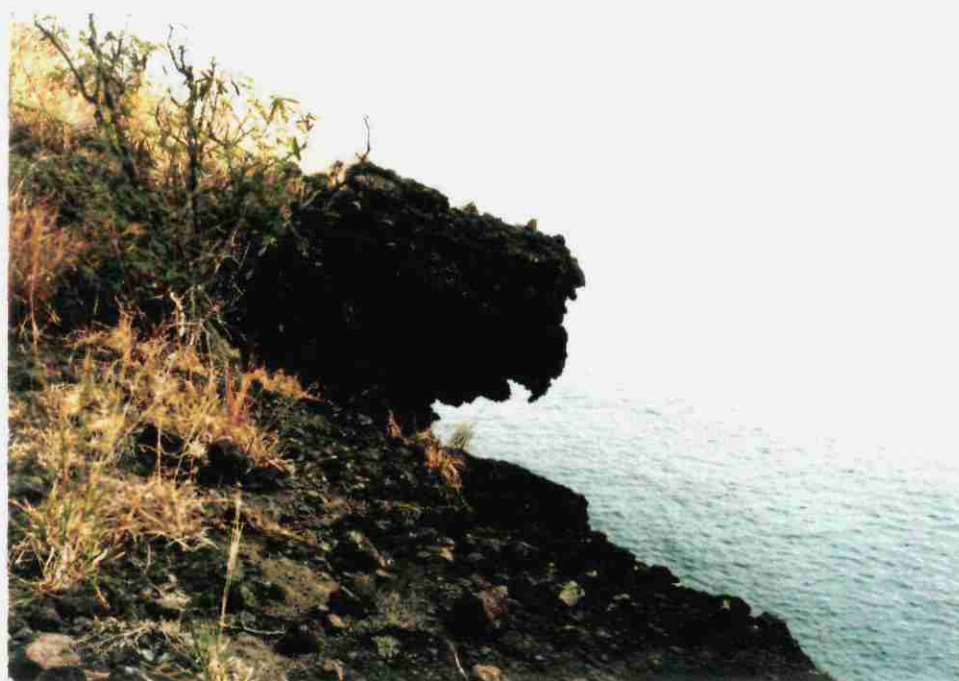
. Basalte très fracturé, avec de nombreuses discontinuités verticales et obliques, isolant des blocs plus ou moins volumineux, très souvent en surplomb au-dessus de la route (Fig. 12, 13).

- Quelques exemples de démantèlement des bancs de basalte, vus du sommet de la falaise (avec surfaces de décrochement), ainsi que des brèches scoriacées (en net surplomb)
- Présence de pierres et de cailloux, en rebord de falaise et pouvant être entraînés par des eaux de ruissellement

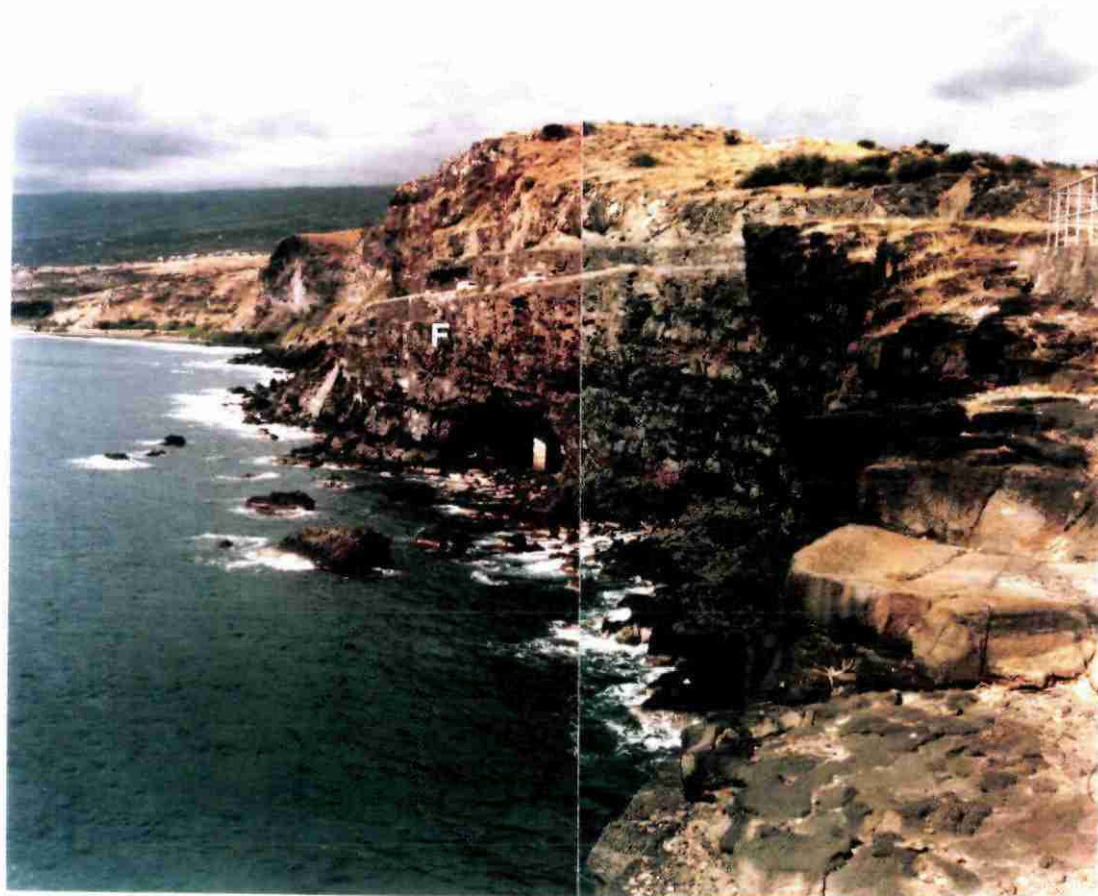
Fig. 14 - Vue d'ensemble avec caverne en-dessous de la route et renforcée par un pilier

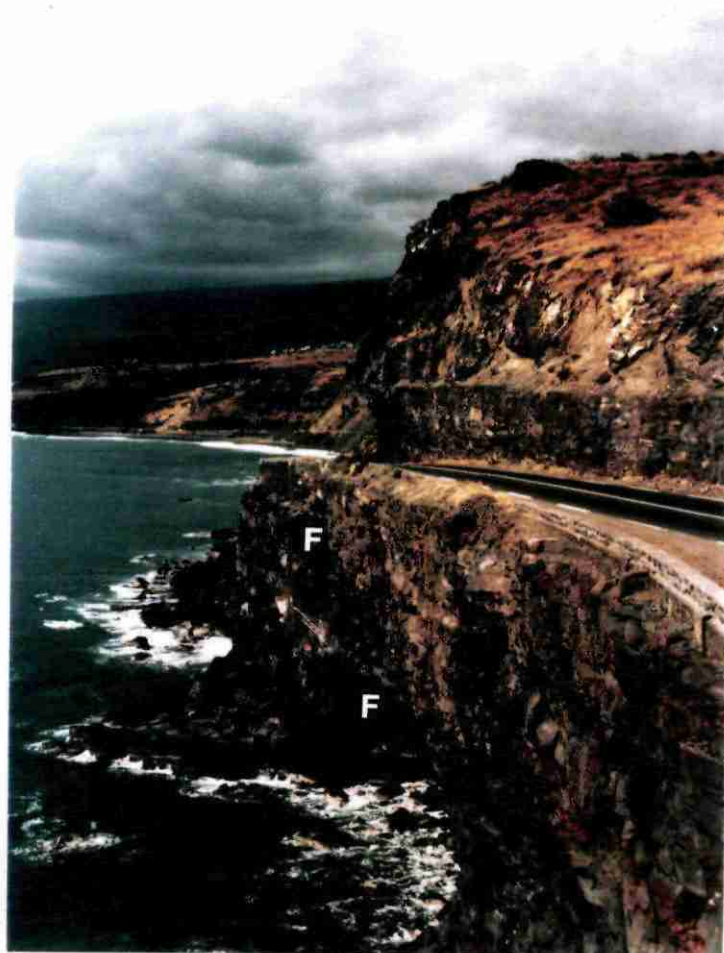
. Sous la chaussée, falaise avec alternance de basalte très fracturé et de scories rougeâtres. De grandes fissures de décollement, verticales, très ouvertes, témoignent d'un appel au vide important (et qui menace la route). Existence d'une caverne, avec une voûte d'une dizaine de mètres et confortée par un pilier (vestige d'un effondrement considérable le 31 mai 1901, avec près de 5 000 m³, coupant la route sur 85 m) (Fig. 15).

Fig. 15 - Grande fissure de décollement et appel au vide, en-dessous du mur d'accotement (F)

. Surveillance de la grande fissure de décollement et de son évolution, avec pose éventuelle de capteurs de déplacement,
