PLAN D'EXPOSITION AUX RISQUES (P.E.R.)
DE LA COMMUNE DE MONTLOUIS-SUR-LOIRE
(INDRE-ET-LOIRE)

RAPPORT TECHNIQUE

86 SGN 007 *CEN*

Février 1986

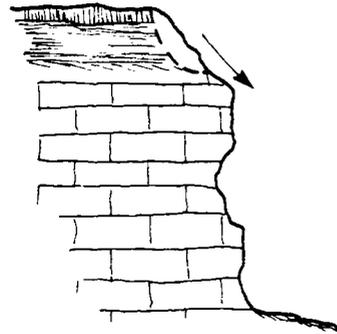
Fig 3b

- soit directement à l'aplomb de la falaise sous-jacente, et dans ce cas il présente un talus vertical (Figure 3a),
- soit recouvre progressivement le sommet des coteaux, en présentant alors un profil convexe (Figure 3b).

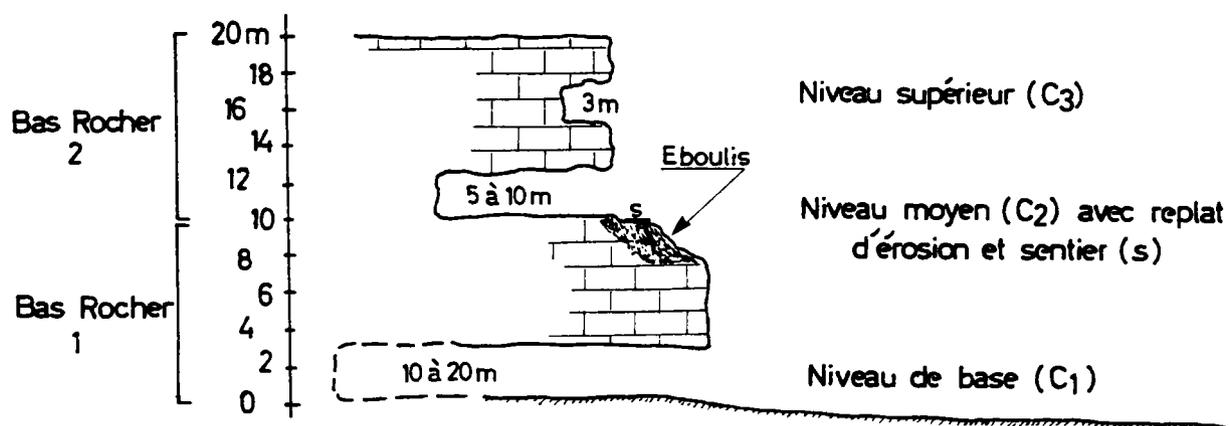
Fig n°4 _ COTEAU DE BAS ROCHER

. à la base ou Bas Rocher 1, deux ensembles de **grandes caves galeries** d'environ 60 mètres de profondeur pour les "Caves Courtemanches" et 130 mètres (la plus profonde de MONTLOUIS-SUR-LOIRE) pour les "Caves J. SUPPLIGEAU" (taillées à la manière d'un tunnel de 6 à 8 mètres de large, 3 à 5 mètres de haut) et des **caves, remises et garages** de dimensions traditionnelles, de 10 à 20 mètres de profondeur et par endroit extrêmement rapprochées les unes des autres (chaque habitation à sa cave, au fond de la cour).

. au sommet ou Bas Rocher 2, des **anciennes habitations troglodytiques et leurs dépendances** de 5 à 10 mètres de profondeur, desservies par un chemin ou sentier localement coupé (derrière le restaurant "Le Petit Tonneau") par l'écroulement supposé de 1830 et par l'éboulement d'Avril 1981 . Celles-ci sont pour la plupart, soit utilisées en habitat de loisirs (l'été ou le week-end), soit abandonnées pour différentes raisons (condamnation du chemin d'accès, rachat par les propriétaires du plateau pour éviter les nuisances (fumées)...) ; des **petites cavités** (type "abris sous rocher", grenier...) **supérieures**, de quelques mètres de profondeur et de largeur, communiquant parfois par des escaliers intérieurs avec le niveau inférieur.

- Etat de la fracturation en surface et au niveau de l'entrée des cavités généralement satisfaisant dans la moitié Est et plus variable dans la moitié Ouest (présence de diaclases, de fissures parallèles au versant, quelques entrées de caves décomprimées, mais aussi travaux de renforcement de ces entrées par les propriétaires...).

- Tenir en état toutes les entrées de caves (purge - soutènement - surveillance des fissures...) du niveau inférieur ; elles le seront par leurs propriétaires si l'habitat permanent se maintient le long du Quai et qu'en conséquence, ces caves continuent d'être utilisées comme remises, garages... Quelqu'en soit la cause, tout abandon d'une ou d'une série de caves peut-être à moyen terme source de désordres dans la falaise inférieure (chutes de blocs, écoulement par effondrements des entrées...)*.
