PLAN D'EXPOSITION AUX RISQUES (P.E.R.)
DE LA COMMUNE DE ROCHECORBON
(INDRE-ET-LOIRE)

RAPPORT TECHNIQUE

86 SGN 025 CEN

Février 1986

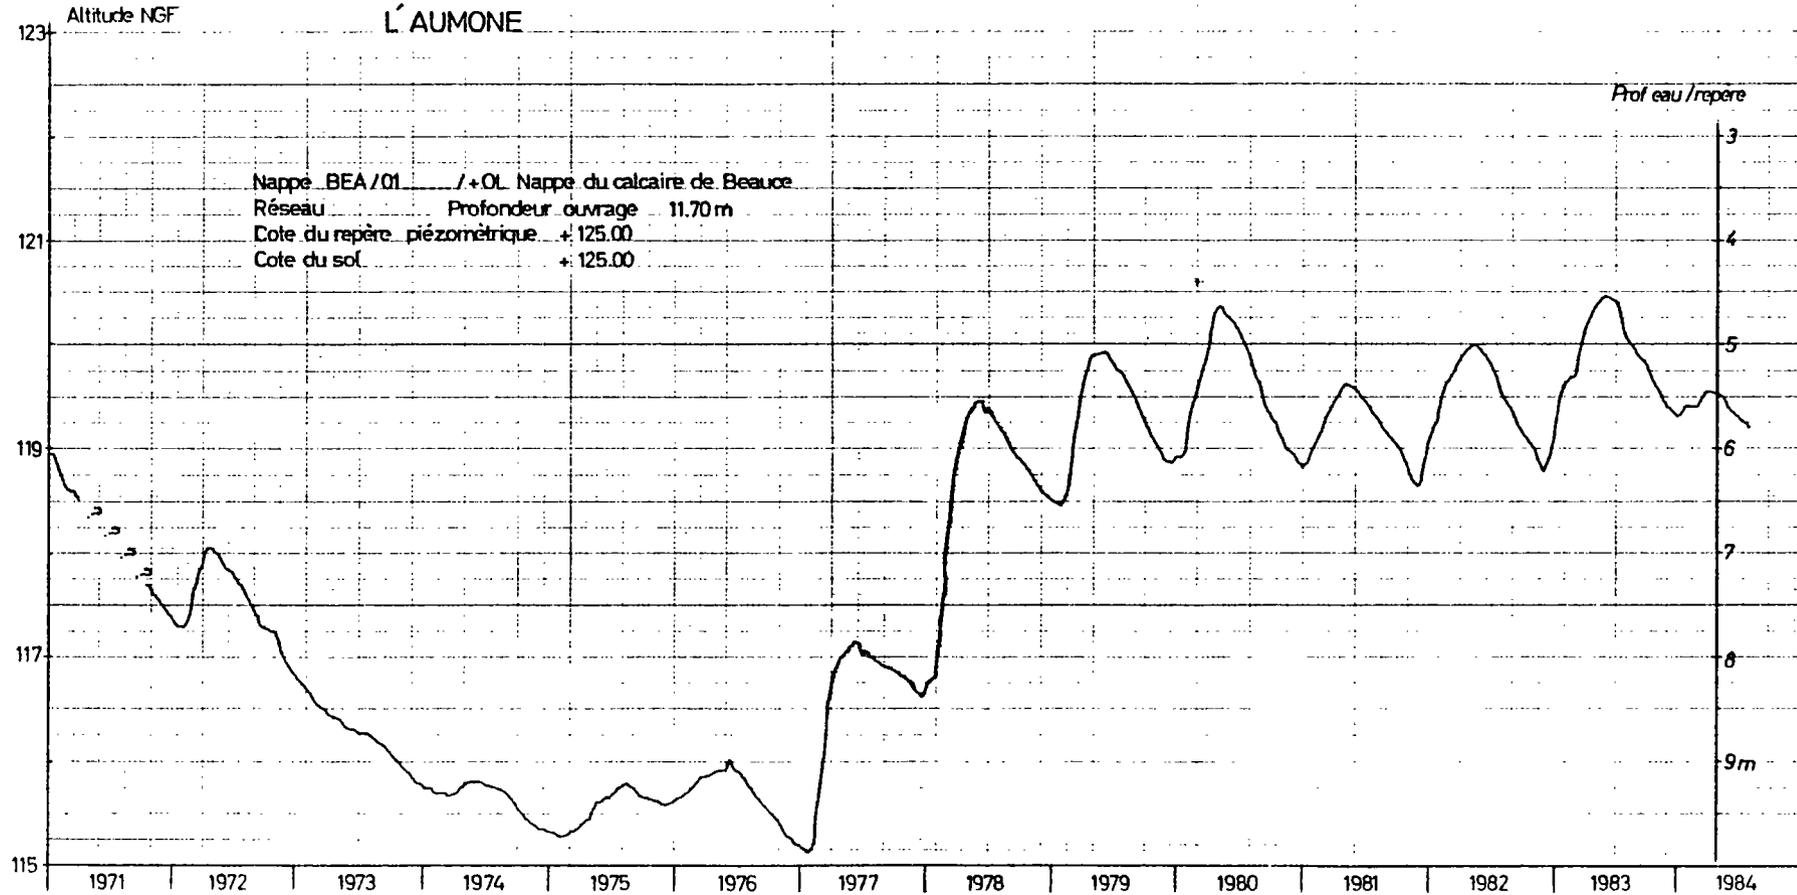
Figure n°4

Le niveau de la nappe du tuffeau est considérablement remonté depuis 1977 à la suite d'une série d'années très humides. Elle s'écoule donc maintenant vers la Loire à un niveau plus élevé que pendant les années antérieures à 1977. C'est pourquoi, les caves en question servent aujourd'hui d'exutoire à cette nappe. Des rigoles pour l'écoulement de l'eau existaient d'ailleurs dans certaines de ces caves, ce qui indique qu'on a connu de tels écoulements d'eau par le passé.

PIEZOMETRIE 1890_1983
