Dépot de résidus d'hydrocarbures de Velaux (Bouches du Rhône)

Appréciation des risques possibles de contamination
des eaux souterraines et superficielles

Mai 1986
86 SGN 272 PAC

SHELL FRANCAISE
RAFFINERIE DE BERRE
BP 42 - 13131 BERRE L'ETANG CEDEX

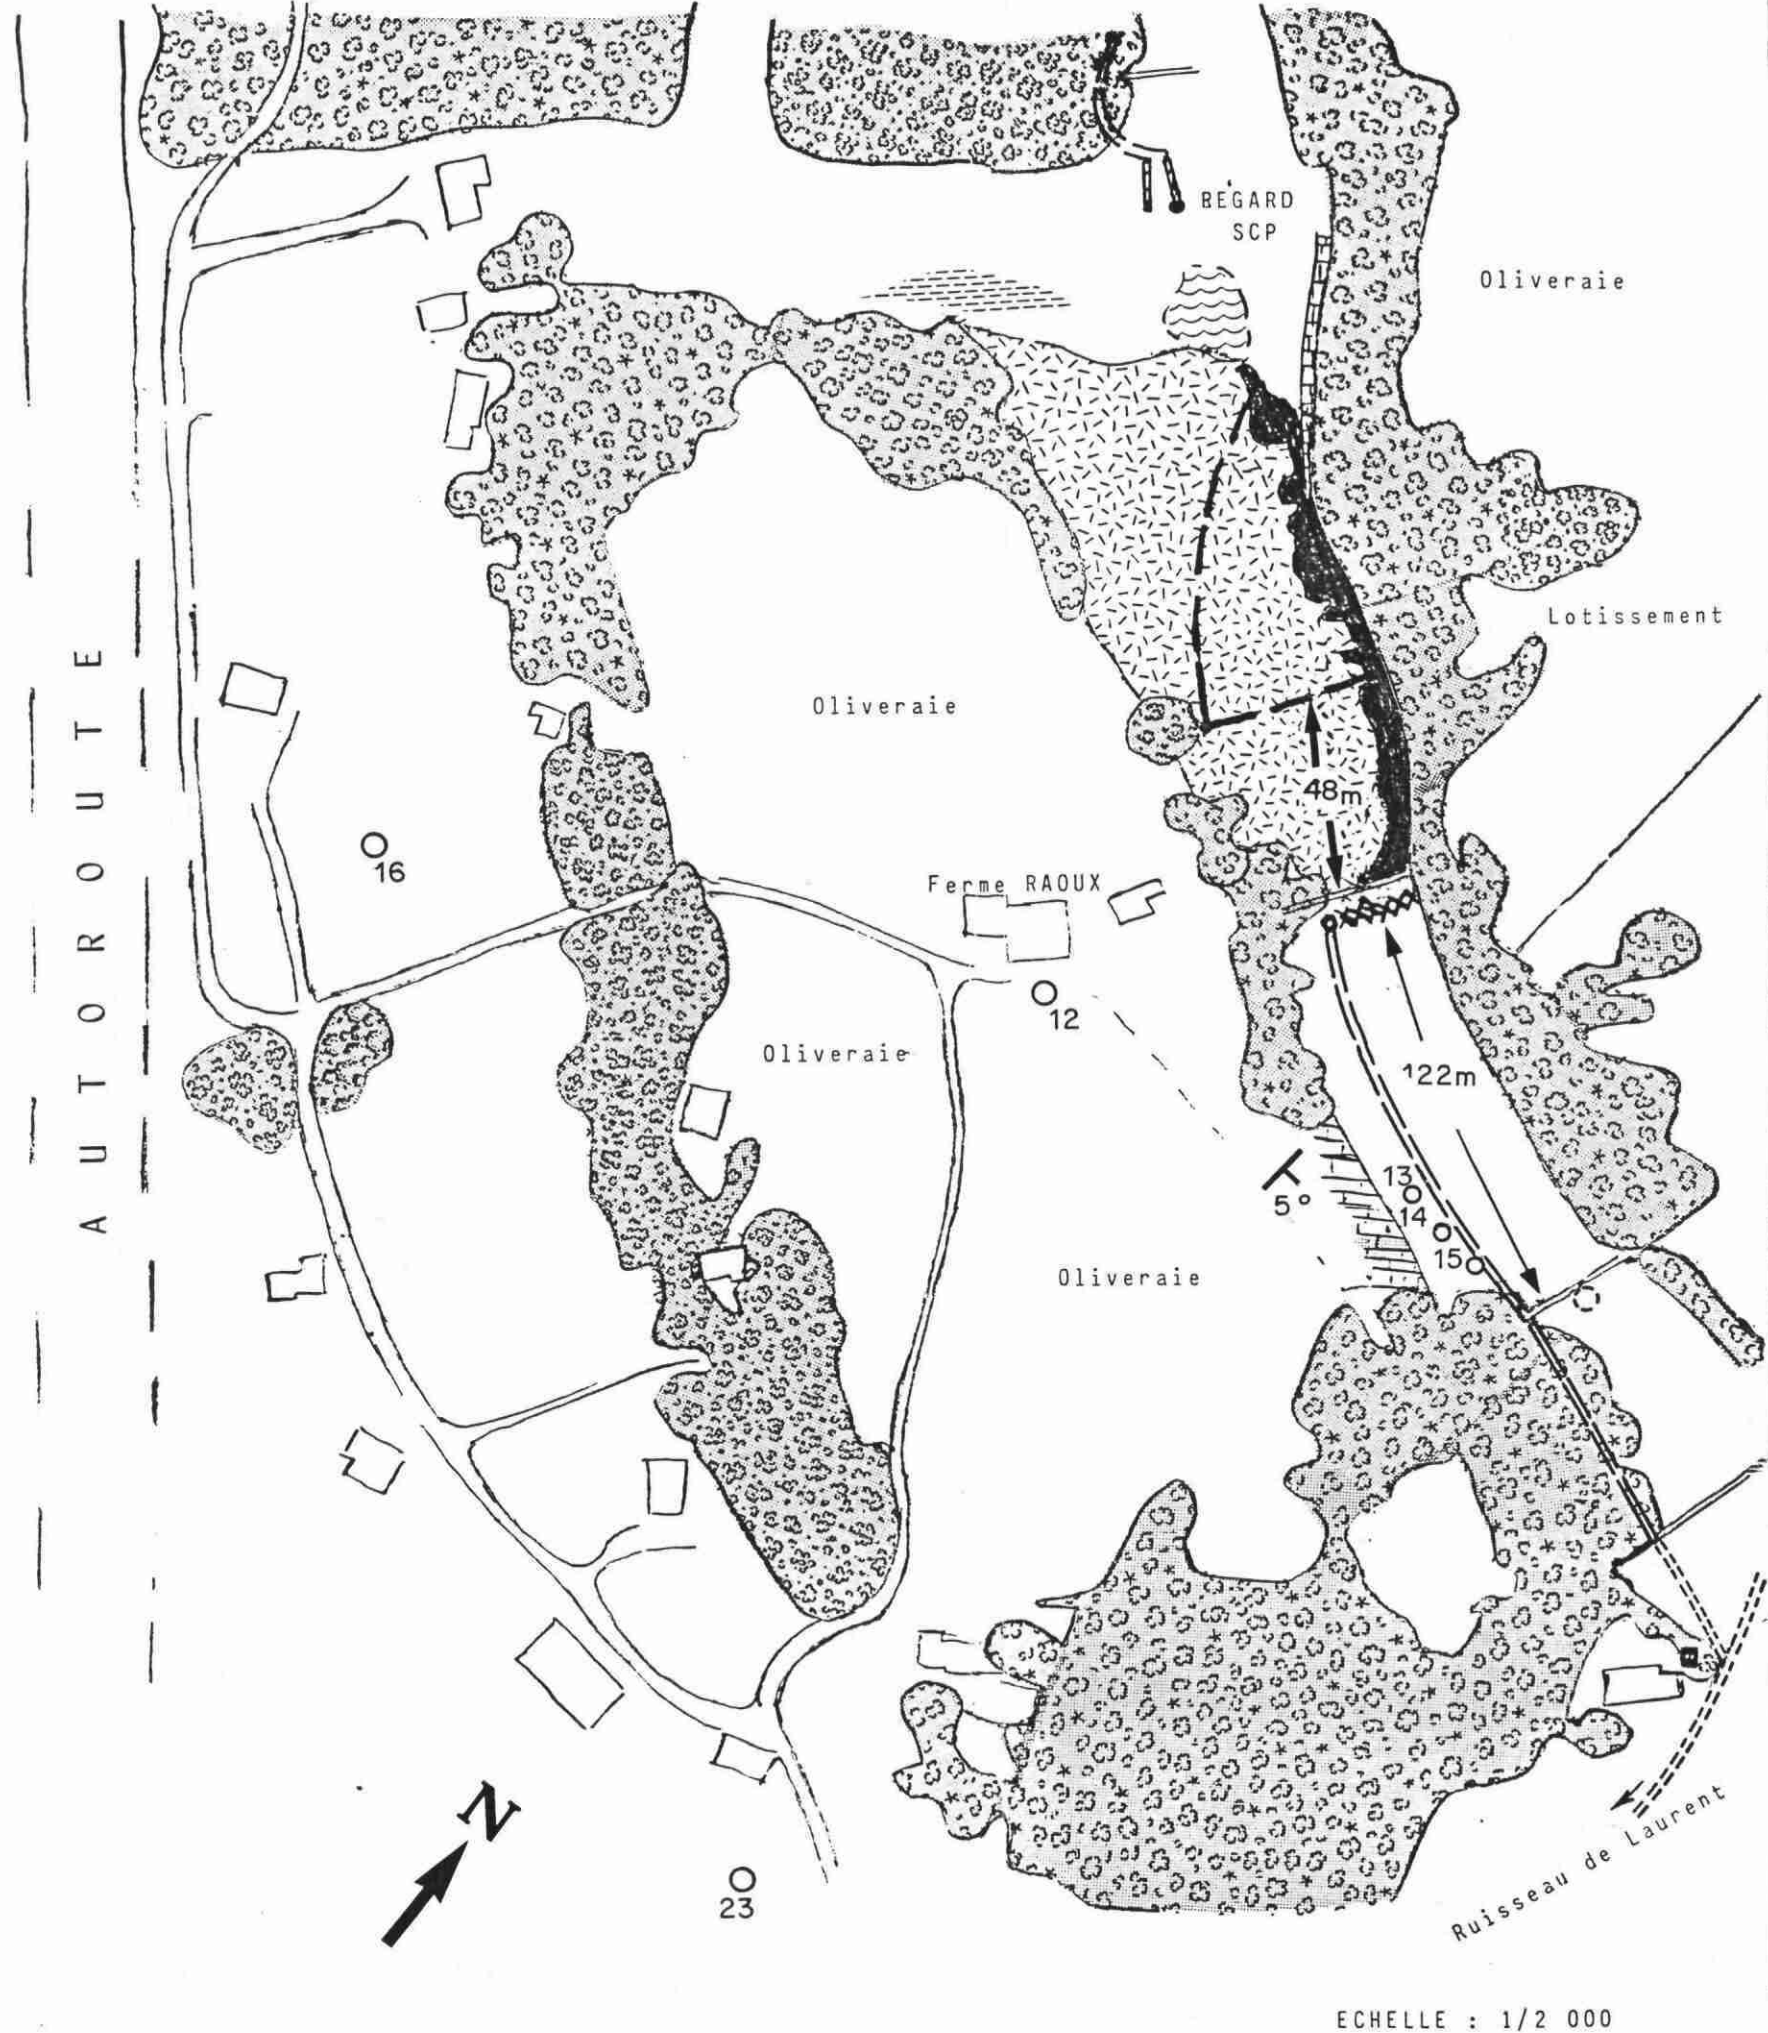
Fig. 2 - PLAN DE SITUATION

- *le dépôt, de forme triangulaire, occupait tout le fond du talweg et était de superficie réduite. La levée de terre se trouvait respectivement à environ 48 m de la première restanque aval, et à 160 m de la seconde. La longueur du dépôt était de 90 m (Fig. 2);*
- *on n'observe pas de coulée à l'aval de la levée de terre;*
- *le talweg est drainé à l'amont et à l'aval du dépôt par un drain en pierres sèches situé contre le talus de la rive droite. Ce collecteur apparaît également sur le plan cadastral; il est drainé à l'aval par le ruisseau de Laurent (Fig. 2);*

- *le remblaiement avec les déblais de l'autoroute ne s'est effectué que sur une partie seulement du dépôt initial, ce qui a impliqué une mauvaise répartition des charges, puis provoqué ultérieurement l'apparition de résurgences latérales dans la zone de moindre résistance et enfin le débordement de la coulée par-dessus la levée de terre non recouverte par les déblais. La partie non remblayée du dépôt, située en rive gauche, devant permettre probablement le passage des eaux de pluie;*
- *à l'amont, le remblaiement n'a pas dépassé la queue du dépôt initial;*
- *à l'aval, le remblaiement dépasse de 48 m environ la levée de terre et atteint ainsi le niveau de la première restanque;*

Les deux derniers points devront être créés (Fig. 2).

Le premier sera constitué par une tranchée drainante de 2 m de profondeur environ située à l'aval du dépôt en contrebas de la restanque aujourd'hui en partie masquée par le flanc sud du dépôt et la coulée de bitume. Le drain sera garni d'un tubage PVC crépiné, muni à son extrémité d'une extension verticale permettant les mesures de niveaux, les pompages et les prélèvements d'eau pour analyse.

L'extension verticale en PVC, située au droit du collecteur (Fig. 2) pourra être approfondie sur 2 ou 3 m de manière à pouvoir prélever en saison sèche un échantillon d'eau pour analyse.

Le second devra permettre les mêmes opérations au niveau de l'aquifère calcaire fissuré. Pour ce faire, un piézomètre de 30 m de profondeur maximale sera réalisé 120 m plus bas, au pied de la deuxième restanque en pierres sèches.

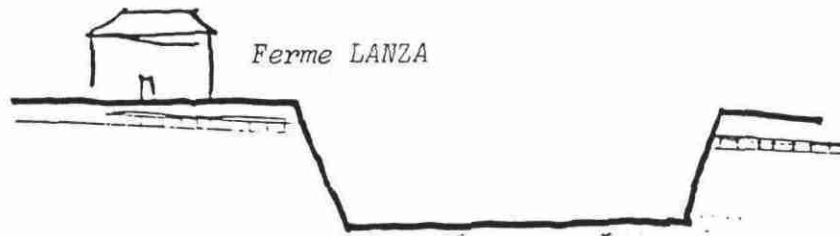
A - ETAT INITIAL VALLON

Vallon à fond argileux et humide. Sols maintenus en place par un système de restanques étagées. Drainage des eaux superficielles par un collecteur. (Cf. Carte à 1/25 000 et enquête terrain)

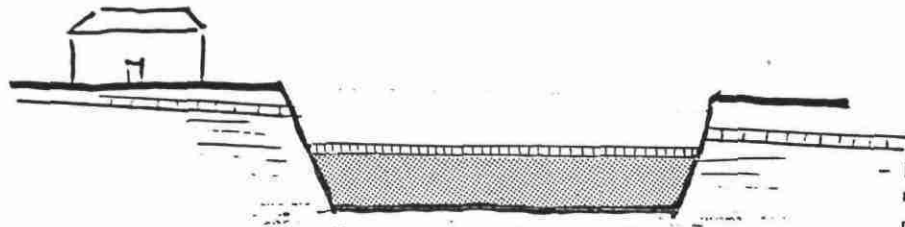
B - ETAT INITIAL DEPOT (1958)

- Levée de terre et stockage des résidus;
- Recouvrement du dépôt;
(Cf Rapport GOUVERNET et mission MARTIGUES XXXI-44, 1960, photos 53, 54, 55)

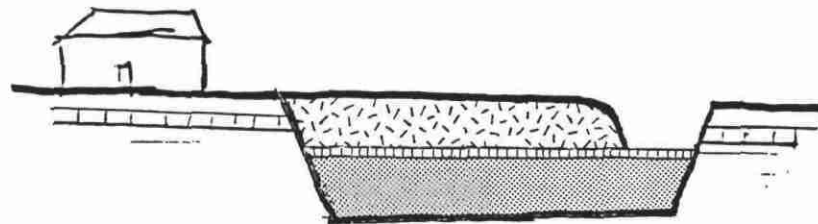
C - REMBLAIEMENT (1965-1966)

- Remblaiement d'une partie du dépôt par les déblais de l'autoroute
- En pointillé épais, surface du dépôt sous le remblai (état initial)

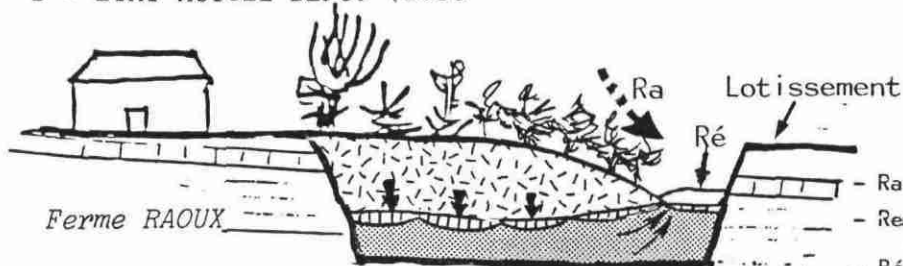
D - ETAT ACTUEL DEPOT (1986)

- Ravinement du front du remblai;
- Remblai végétalisé naturellement;
- Résurgences au front du remblai en amont de la levée de terre, et débordement de la coulée au-dessus de la levée de terre après rupture du recouvrement initial.
Les flèches indiquent le fluage des hydrocarbures vers les points de sortie.

NOTA : Le recouvrement initial a été recoupé par certains sondages (2)

- le fluage du goudron à travers le remblai est dû à une mauvaise répartition des charges provoquée par le recouvrement incomplet du dépôt initial;
- le risque de contamination des eaux souterraines ne peut se faire que par la pollution des eaux superficielles en contact avec les résidus;

- *en évacuant les eaux superficielles de l'amont vers l'aval au moyen d'une conduite busée étanche qui sera située dans la partie résiduelle du talweg. Les eaux de ruissellement ainsi déviées seront ensuite dirigées vers le collecteur existant rive droite;*

- *en terminant le remblayage du dépôt après avoir réalisé à l'aval un barrage étanche pour empêcher toute nouvelle migration. Le remblayage pourra se faire à partir de nouveaux déblais amenés sur le site soit en décapant le remblai actuel. Cette deuxième solution diminuerait la charge sur le dépôt initial mais priverait momentanément les riverains de la végétation naturelle qui s'est opérée sur le remblai. Préalablement à cette opération, il y aura lieu de conforter par une couche d'argile l'étanchéité du site en rive gauche le long du lotissement. Dans la mesure du possible, on évacuera la partie de la coulée située à l'aval de la levée de terre.*

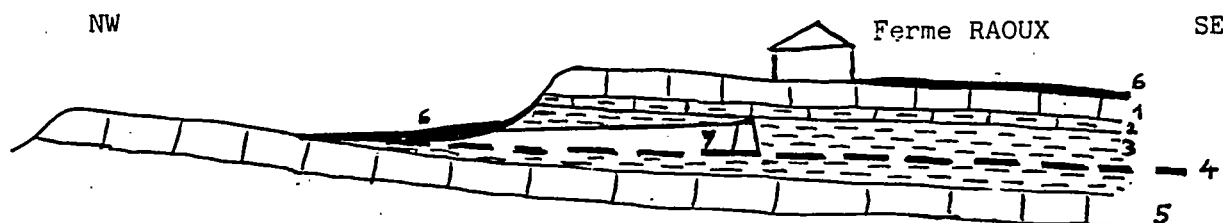
- 1 - Dalle structurale calcaire marneux et grumeleux blanc
- 2 - Petits bancs marno-calcaires blancs
- 3 - Argiles et marnes rouges à blanches
- 4 - Fond du vallon
- 5 - Dalle structurale calcaire marneux et grumeleux blanc
- 6 - Colluvions ou éboulis de versant
- 7 - Levée de terre et dépôt initial
