BRGM

APERCU DE L'ETAT ET DE L'ENVIRONNEMENT  
DES CAPTAGES DE LA VILLE DE BAYONNE (64)  
DANS LE MASSIF DE L'URSUYA  
ET DU CAPTAGE D'ITXASSOU (LAXIA)

D. CHIGOT

86 SGN 687 AQI

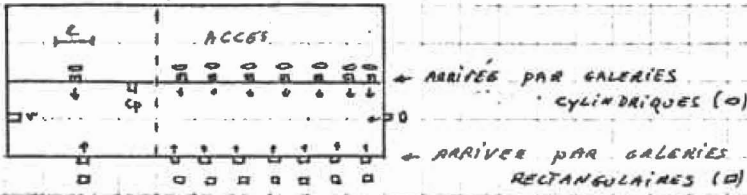
St 17 GALERIE VOUTÉE (15m)

| NUMERO<br>DE LA<br>SOURCE | ETAT<br>DU<br>CAPTAGE | ARRIVEE D'EAU<br>TYPE<br>(NOMBRE) | DEPOT<br>NATURE<br>IMPORTANCE | DEBIT<br>DE LA SOURCE<br>(m <sup>3</sup> /h) | NATURE<br>ENVIRONNEMENT | POINTS<br>REMARQUABLES | EXISTENCE D'UN<br>PERIMETRE<br>O/N |
|---|---|---|---|---|---|---|---|
| 17 | Bon état<br>avec galerie<br>voûtée<br>de 15 m | Galerie (8)<br>Buse (9)** | Sablo-argileux | Non mesurable<br>(déduit 3,5m <sup>3</sup> /h) | Bois | Petit canal en<br>surplomb | N |

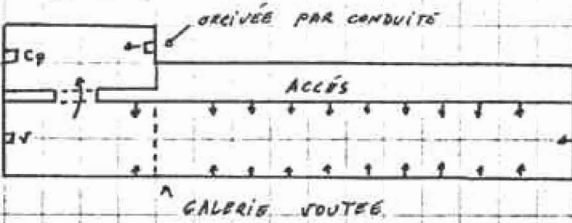
St 18

| NUMERO<br>DE LA<br>SOURCE | ETAT<br>DU<br>CAPTAGE | ARRIVEE D'EAU<br>TYPE<br>(NOMBRE) | DEPOT<br>NATURE<br>IMPORTANCE | DEBIT<br>DE LA SOURCE<br>(m <sup>3</sup> /h) | NATURE<br>ENVIRONNEMENT | POINTS<br>REMARQUABLES | EXISTENCE D'UN<br>PERIMETRE<br>O/N |
|---|---|---|---|---|---|---|---|
| 18 | Bon état<br>avec galerie<br>voûtée<br>de 17 m | Buse (2) | | 19 m <sup>3</sup> /h | Pré | Route - fossé<br>assainissement<br>Ruisseau au-<br>dessus des<br>arrivées d'eau | N |

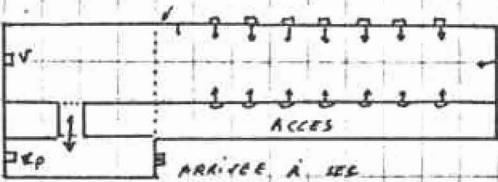
St 19

| NUMERO<br>DE LA<br>SOURCE | ETAT<br>DU<br>CAPTAGE | ARRIVEE D'EAU<br>TYPE<br>(NOMBRE) | DEPOT<br>NATURE<br>IMPORTANCE | DEBIT<br>DE LA SOURCE<br>(m <sup>3</sup> /h) | NATURE<br>ENVIRONNEMENT | POINTS<br>REMARQUABLES | EXISTENCE D'UN<br>PERIMETRE<br>O/N |
|---|---|---|---|---|---|---|---|
| 19 | Bon état<br>avec galerie<br>voûtée | Galerie (7)<br>Buse (8)<br>Conduite(1)à sec | Argilo-sableux | Non mesurable<br>(déduit 3,5m <sup>3</sup> /h) | Bois clair<br>Pré | Ruisseau<br>au-dessus des<br>prises d'eau | N |

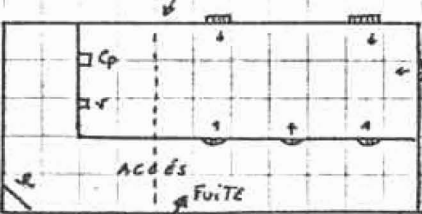
St 20

L'état des captages est correct. Seul le regard de ligne (RL4) montre des fissures anciennes à l'intérieur. Sur les parois de la source S20 une fissure avec venues d'eau est visible.

| NUMERO<br>DE LA<br>SOURCE | ETAT<br>DU<br>CAPTAGE | ARRIVEE D'EAU<br>TYPE<br>(NOMBRE) | DEPOT<br>NATURE<br>IMPORTANCE | DEBIT<br>DE LA SOURCE<br>(m <sup>3</sup> /h) | NATURE<br>ENVIRONNEMENT | POINTS<br>REMARQUABLES | EXISTENCE D'UN<br>PERIMETRE<br>O/N |
|---|---|---|---|---|---|---|---|
| 20 | Bon état<br>fuite dans<br>la galerie<br>voûtée | Galerie (2)<br>Buse (4) | Argileux rouge | Non mesurable<br>(déduit 6,5m <sup>3</sup> /h) | Fougeraie | Topographique<br>au-dessous du<br>ruisseau | N |

Pour les captages de Petchoenea, une attention particulière devra leur être apportée afin de déceler la moindre infiltration.

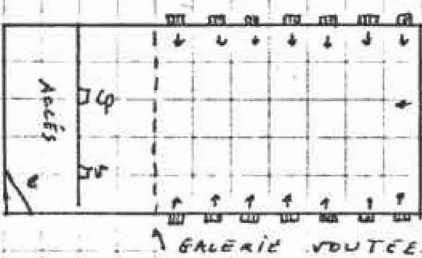
St 21

| NUMERO<br>DE LA<br>SOURCE | ETAT<br>DU<br>CAPTAGE | ARRIVEE D'EAU<br>TYPE<br>(NOMBRE) | DEPOT<br>NATURE<br>IMPORTANCE | DEBIT<br>DE LA SOURCE<br>(m <sup>3</sup> /h) | NATURE<br>ENVIRONNEMENT | POINTS<br>REMARQUABLES | EXISTENCE D'UN<br>PERIMETRE<br>O/N |
|---|---|---|---|---|---|---|---|
| 21 | Bon état<br>avec galerie<br>voûtée | Galerie 15* | Sableux | Non mesurable<br>(déduit 6,5m <sup>3</sup> /h) | Pré - Ruisseau | Route au-dessus | N |

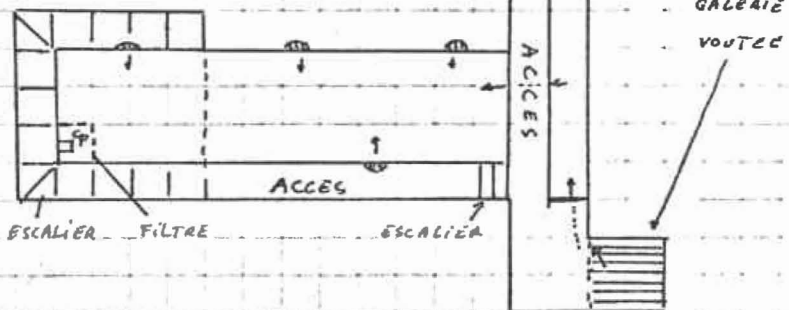
S<sub>10</sub>

| NUMERO<br>DE LA<br>SOURCE | ETAT<br>DU<br>CAPTAGE | ARRIVEE D'EAU<br>TYPE<br>(NOMBRE) | DEPOT<br>NATURE<br>IMPORTANCE | DEBIT<br>DE LA SOURCE<br>(m <sup>3</sup> /h) | NATURE<br>ENVIRONNEMENT | POINTS<br>REMARQUABLES | EXISTENCE D'UN<br>PERIMETRE<br>O/N |
|---|---|---|---|---|---|---|---|
| 10 | Bon état<br>Captage<br>complexe<br>avec double<br>galerie<br>voûtée | Galerie impor-<br>tante (2)<br>Buse (4) | Sableux<br>racine | 8,0<br>(mesures sur R4) | Fougeraie<br>Pré | muni d'un filtre<br>chemin au-dessus | N |

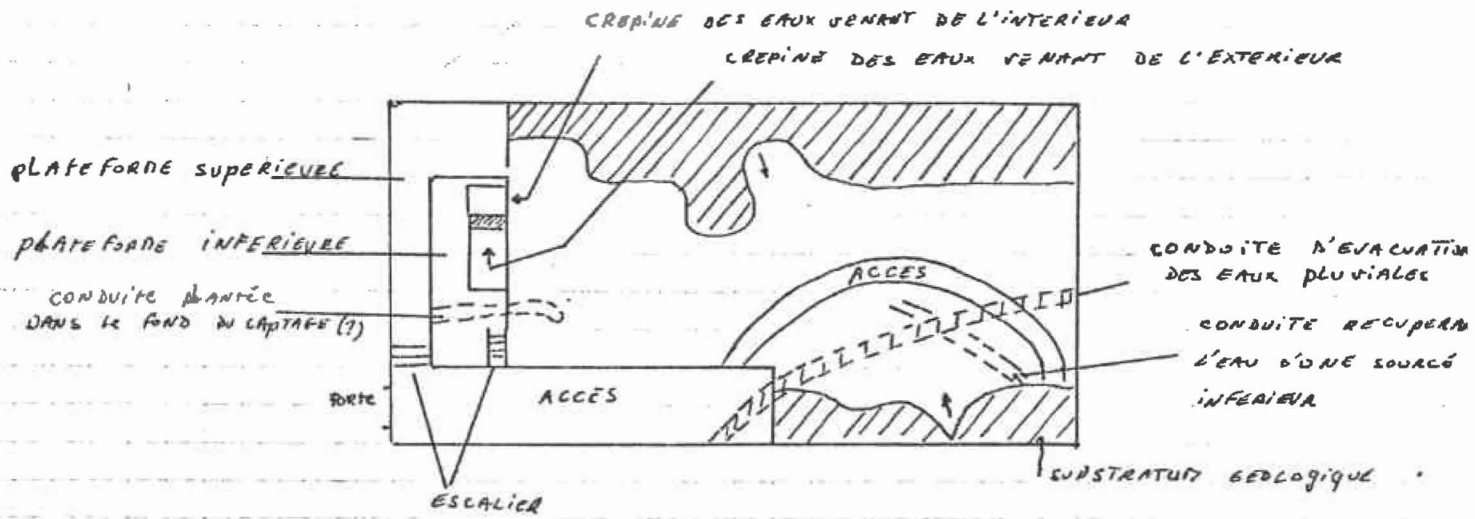
# Schema du CAPTAGE DU LAXIA

Le captage dispose d'un périmètre de protection immédiat en très bon état.

Le captage du Laxia présente une protection immédiate suffisante ; On veillera toutefois, à éviter les infiltrations d'eau de pluie par le toit et la conduite intérieure, destinée à les évacuer .
