**EXAMEN DES OPÉRATIONS GÉOTHERMIQUES  
D'ILE-DE-FRANCE**

**PARTIE SOUS-SOL**

**VIGNEUX SUR SEINE**

**87 SGN 538 SIE**

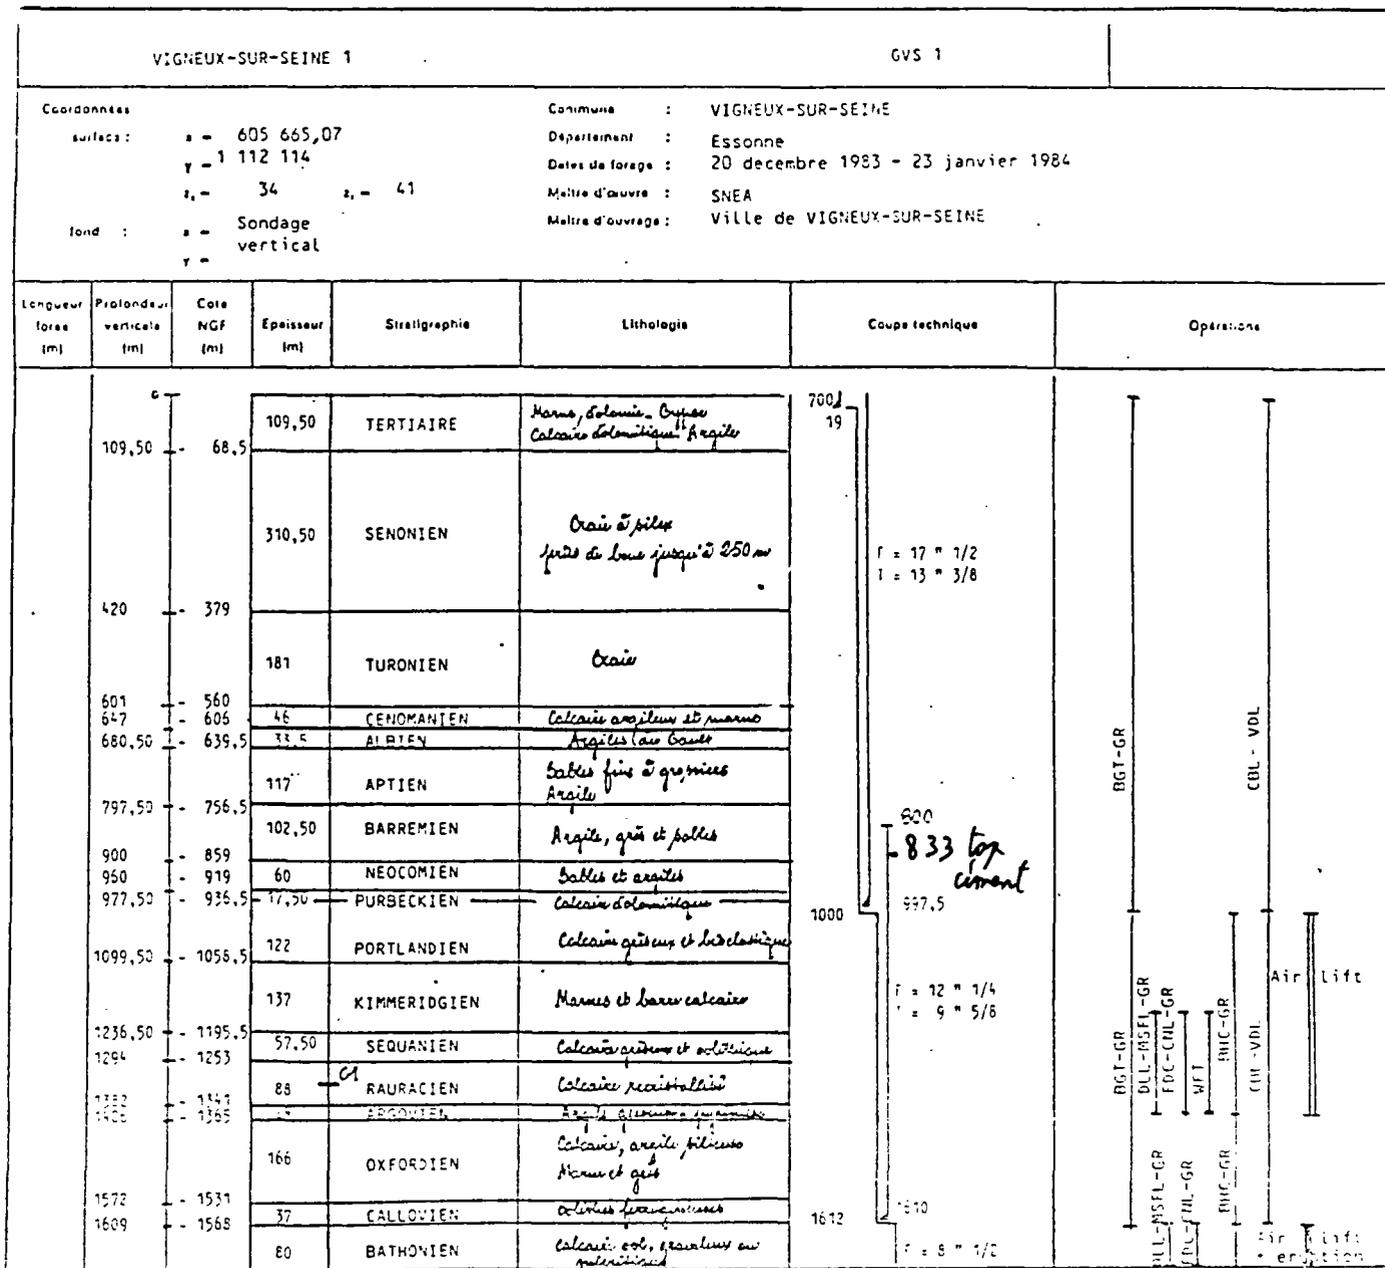
Figure 2.

Le doublet comprend un forage de production, vertical et un forage de réinjection en déviation (cf figure 2).

- pertes importantes pendant la cimentation du tubage 13"3/8 au forage de production.
- phénomène de "collage" pendant la foration du Dogger, sur le forage d'injection.
- coincements pendant la descente de la colonne 7", sur le forage d'injection.

- la déviation du forage d'injection est importante (jusqu'à 56°), ce qui accentue donc les longueurs de tubage (et augmente ainsi les temps de contact eau géothermale-tubage), et peut créer des contraintes lors d'une éventuelle réhabilitation mécanique du forage. D'autre part, la déviation

- le forage de production a été réalisé en un diamètre plus large (8"1/2 dans l'aquifère, tubes 9"5/8) tandis que le forage d'injection a été conçu en petit diamètre (6" dans l'aquifère ; tubes 7"). Rappelons que les petits diamètres sont plus sensibles aux phénomènes de dépôts : les pertes de charge y apparaissent plus vite et sont importantes (elles varient sensiblement en proportion inverse du diamètre à la puissance 5).

- l'aquifère de l'Albien n'est protégé que par un seul tubage cimenté, à la fois sur le forage de production et sur celui d'injection. Sur le forage de production, le tubage 9"5/8 a été coupé juste 3 m au-dessous des sables de l'Albo-aptien et la valve supérieure de la cimentation multi-étagée a été placée à 833 m.  
Pourtant, il ne semblait pas y avoir d'obstacles techniques pour laisser un tubage 9"5/8, cimenté, 120 m plus haut et protéger ainsi l'aquifère de l'Albien.  
Sur le forage d'injection, réalisé en second, le tubage 9"5/8 s'arrête juste au-dessus de l'Albien. Là aussi, il semble que la foration 12"1/4 aurait pu se poursuivre de façon à protéger cet aquifère d'eau douce.  
Cette conception se serait inscrite dans une optique d'économie, au détriment des risques géologiques.

- la chambre de pompage du forage de production est demesurément profonde (800 m), cette côte ne se justifiant pas par la côte alors prévue d'immersion de la pompe (85 m).

- les "poubelles à sédiments" sont respectivement de 42 m (1,5 m<sup>3</sup>) et 40 m (0,7 m<sup>3</sup>), pour les forages de production et d'injection. Elles sont de taille très modérée.

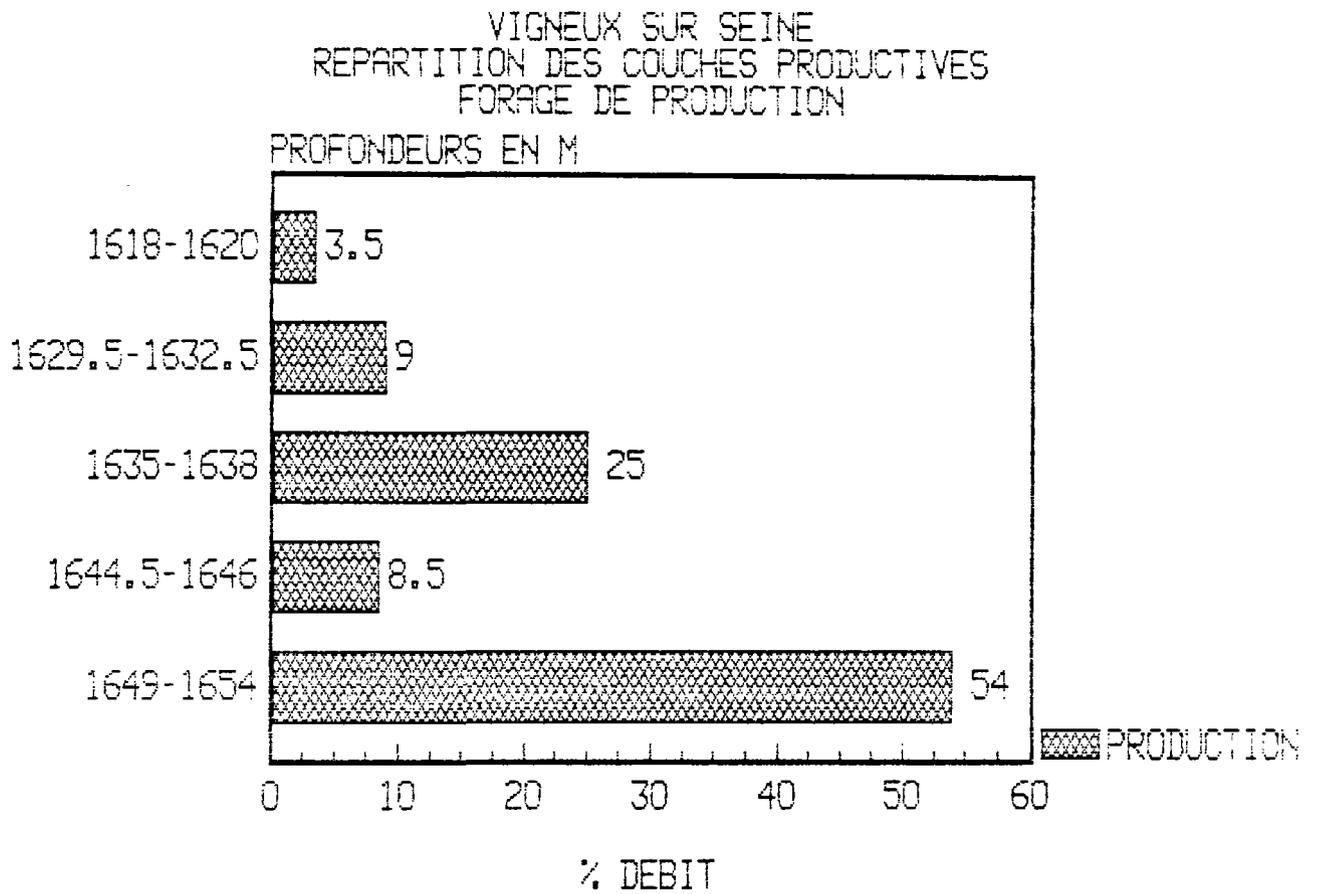
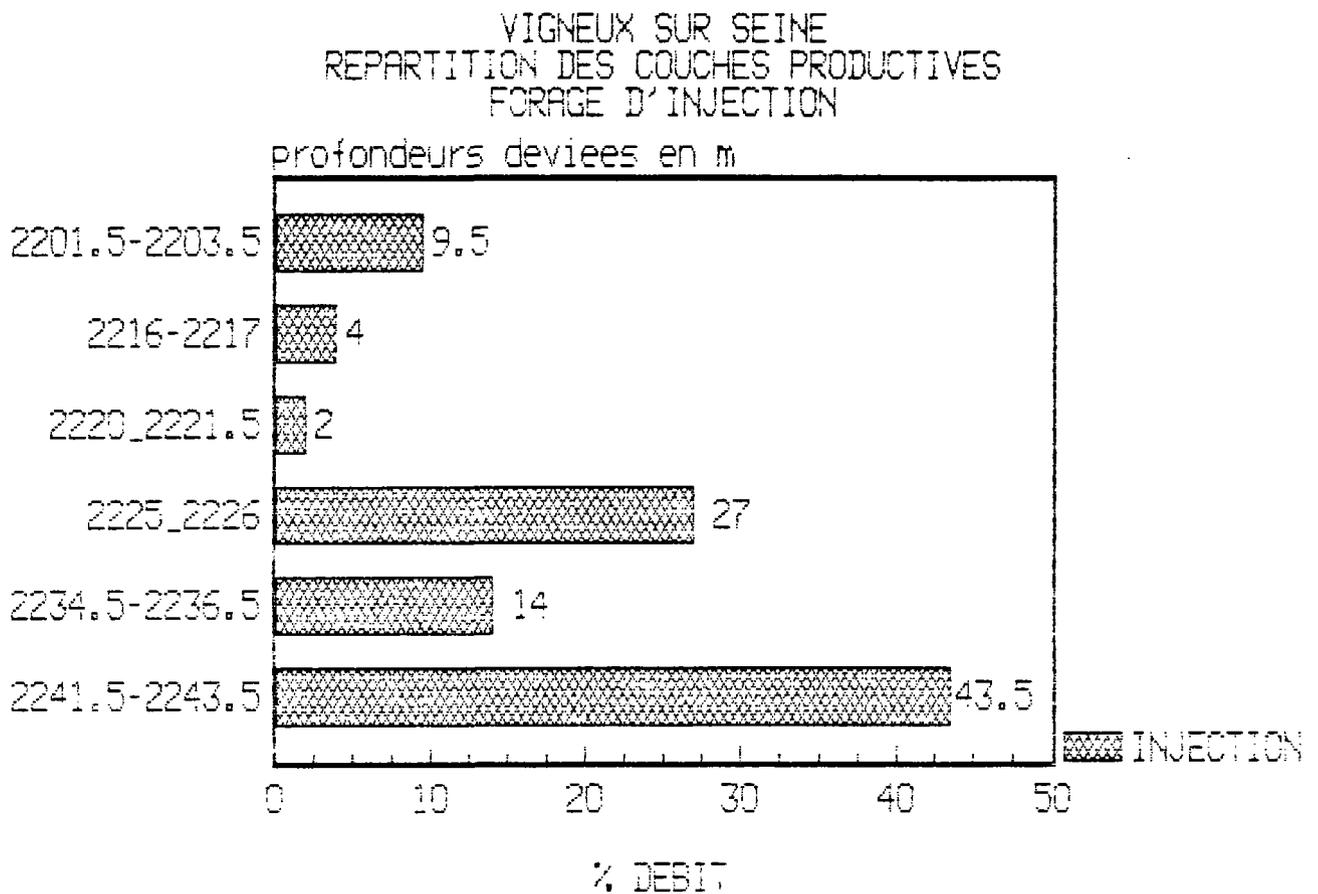
**Figure 3.**

La répartition des niveau producteurs est similaire sur les 2 ouvrages, selon les résultats de la débitmètrie. Il y aurait une bonne corrélation des niveaux, mais avec une moindre épaisseur et une plus forte perméabilité au forage d'injection.

Les niveaux les plus perméables se situent plutôt à la base du Dogger et sont de faible épaisseur : 84 % du débit provient d'un ensemble de 5 m seulement, sur le forage d'injection, ce qui évoque une forte hétérogénéité de l'aquifère, et, peut-être, une perméabilité des fissures.

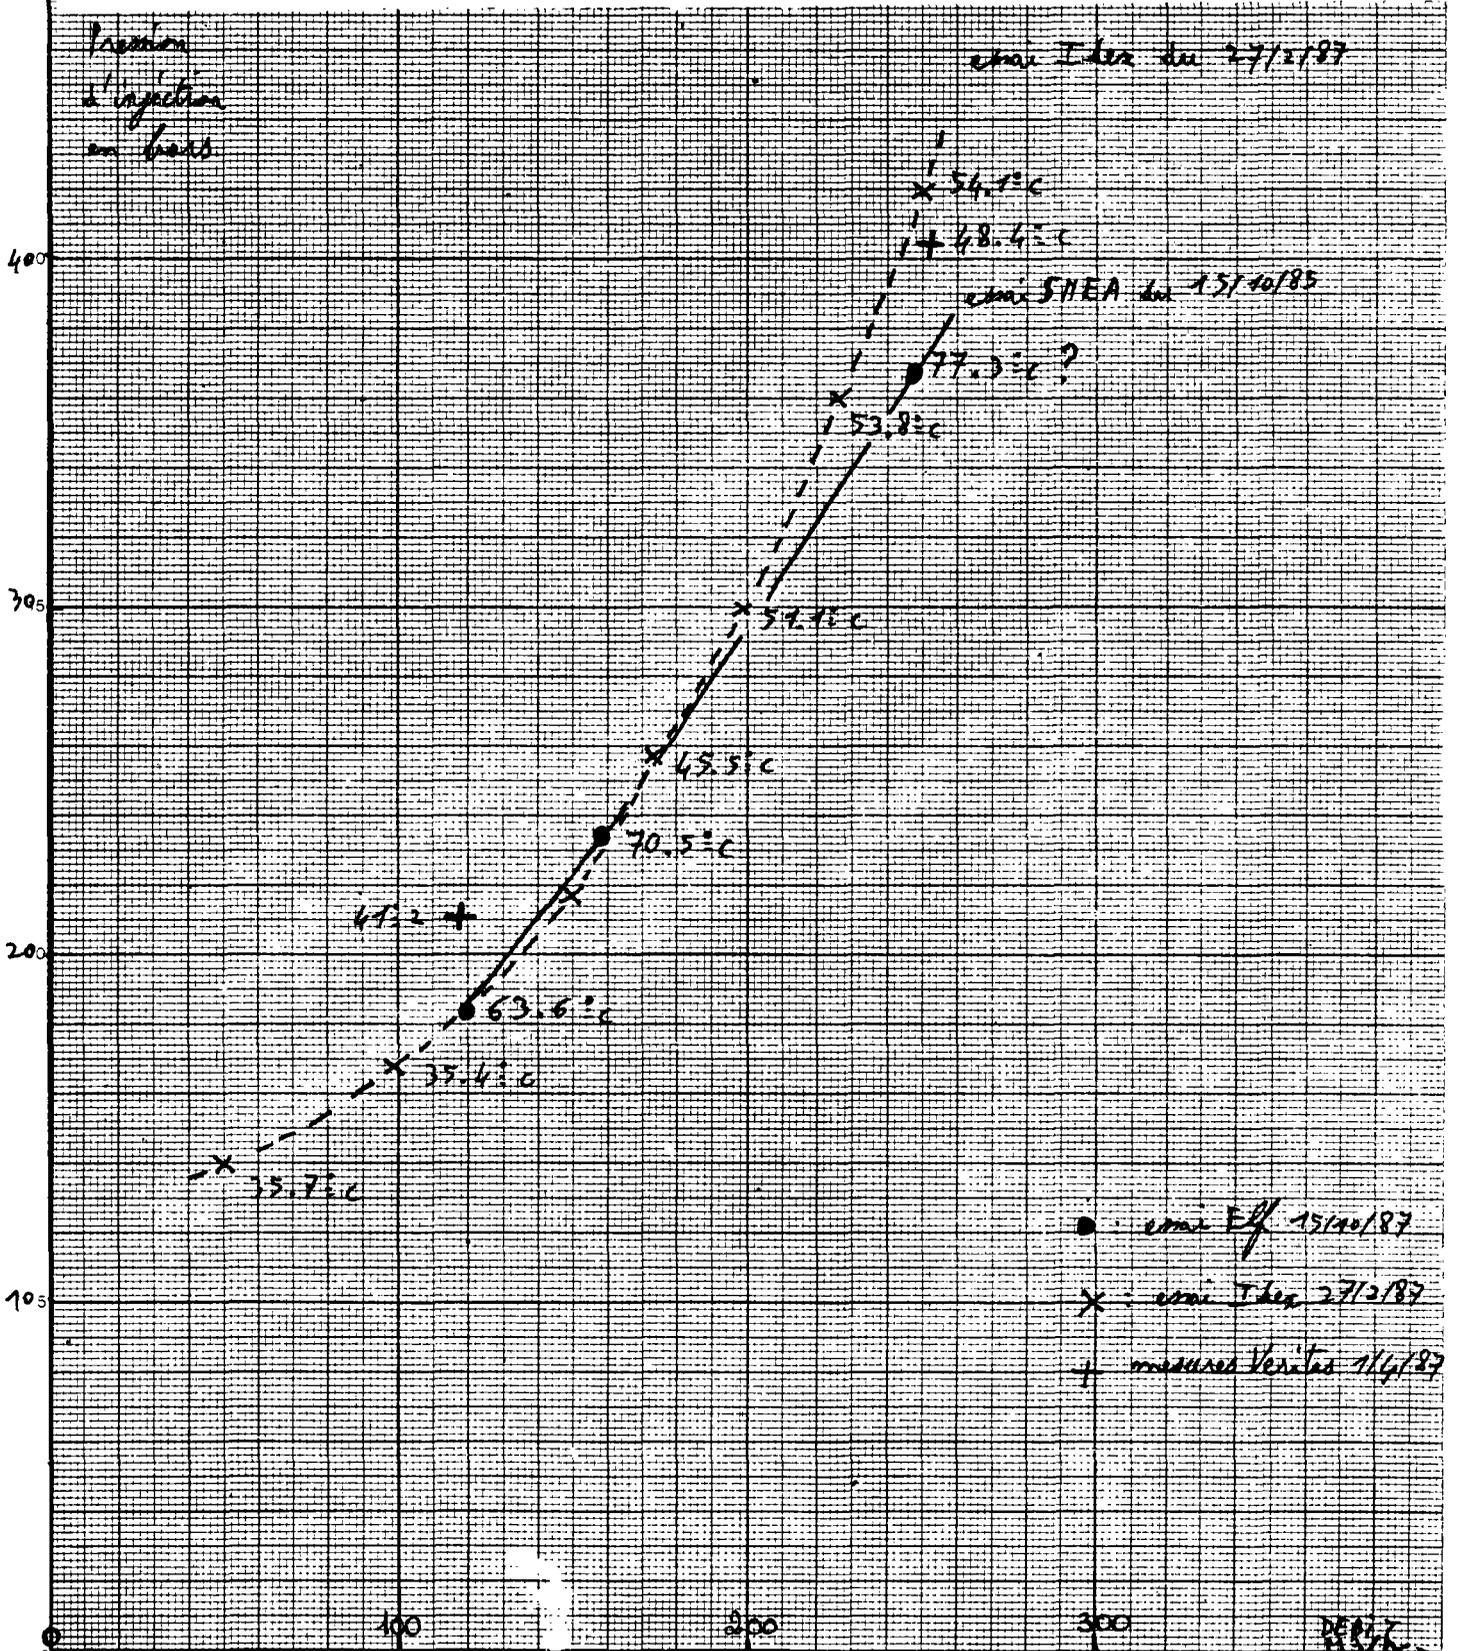
EVOLUTION DE LA PRESSION D'INJECTION

Des phénomènes de corrosion peuvent exister, d'autre part, des dépôts semblent commencer à se former (tendance à l'augmentation de pression d'injection).
