**AGENCE FRANÇAISE
POUR LA MAÎTRISE DE L'ÉNERGIE**
Délégation Régionale d'Ile-de-France

**EXAMEN DES OPÉRATIONS GÉOTHERMIQUES
D'ILE-DE-FRANCE**

Aulnay-sous-Bois

Rose des Vents

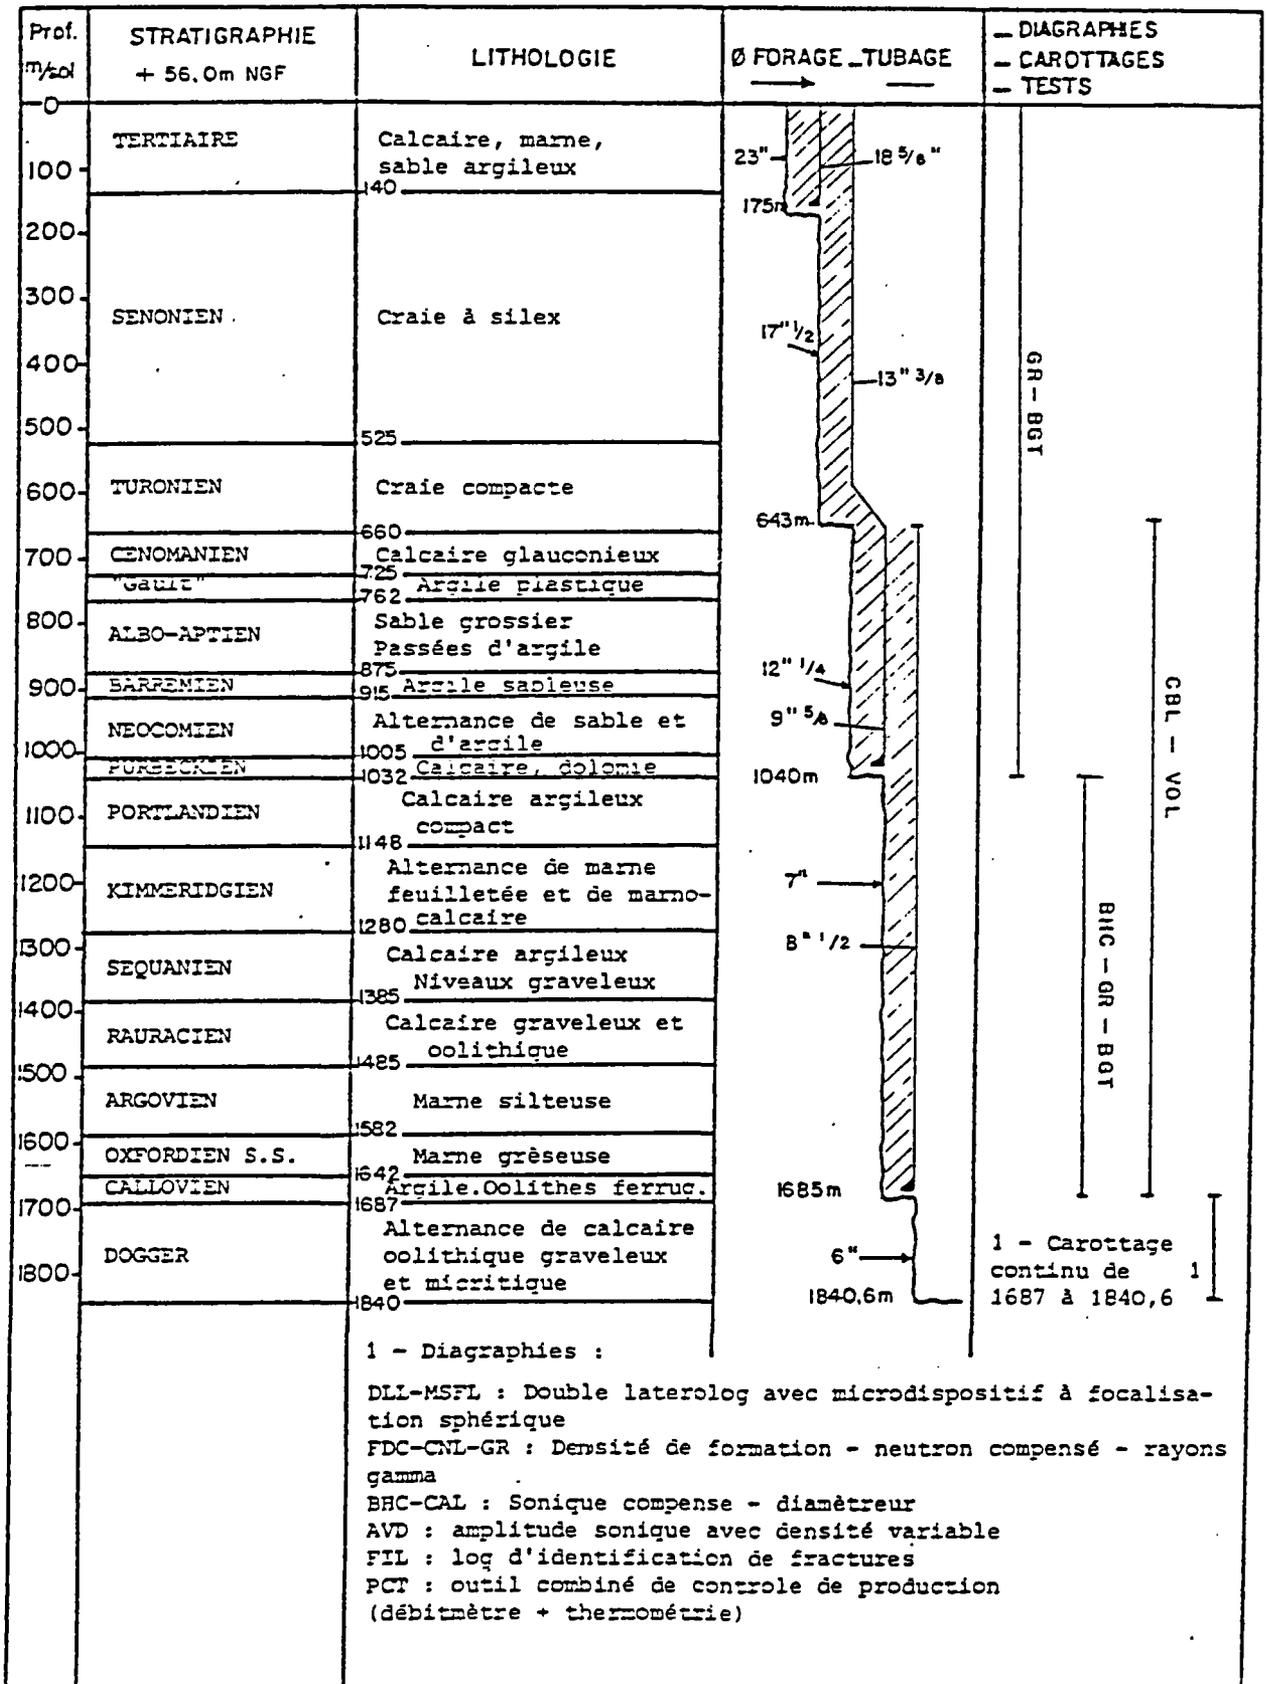
Figure 2 Document BRGM

- . les aquifères superficiels (Quaternaire à Craie Sénonienne) sont protégés par un triple tubage cimenté au forage d'injection. Au forage de production, seul le Tertiaire et le sommet de la Craie sont protégés par un double-tubage.
Sur aucun des forages, la qualité de la cimentation n'a été vérifiée en face de ces horizons (pas de CBL faits).

- . sur les 2 ouvrages, l'aquifère d'eau douce de l'Albien-Néocomien est protégé par un double tubage cimenté. Mais un CBL en face de cet aquifère n'a été réalisé qu'au puits producteur.

- . sur les 2 forages, les casings sont en petit diamètre (7") : les pertes de charge y sont plus rapidement décelables et les éventuels rechemisages plus problématiques.

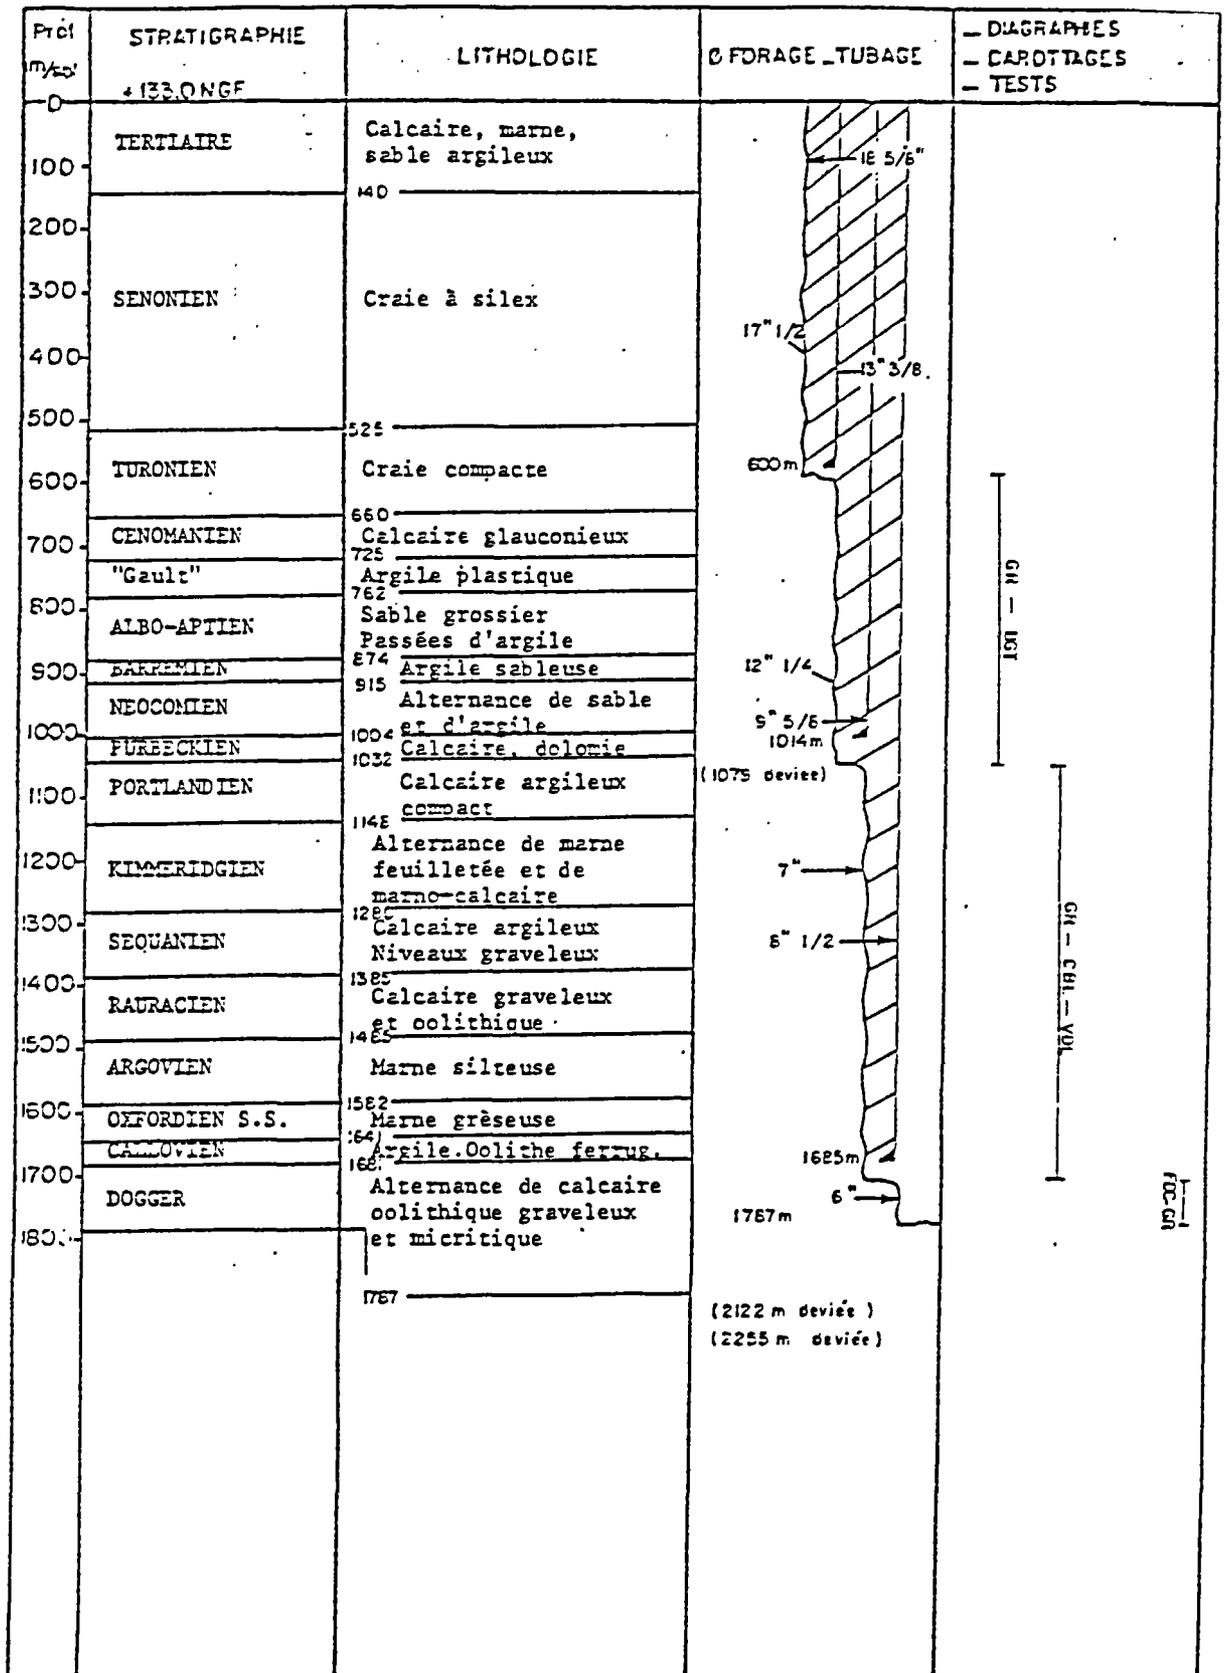
Figure 3 Document BRGM

- . tous les tubes en contact avec le fluide géothermal sont en acier ordinaire K 55.
- . la déviation est forte, sur le puits d'injection (maximum = 59°). Cette déviation prononcée est susceptible de gêner les manoeuvres pendant les réhabilitations.

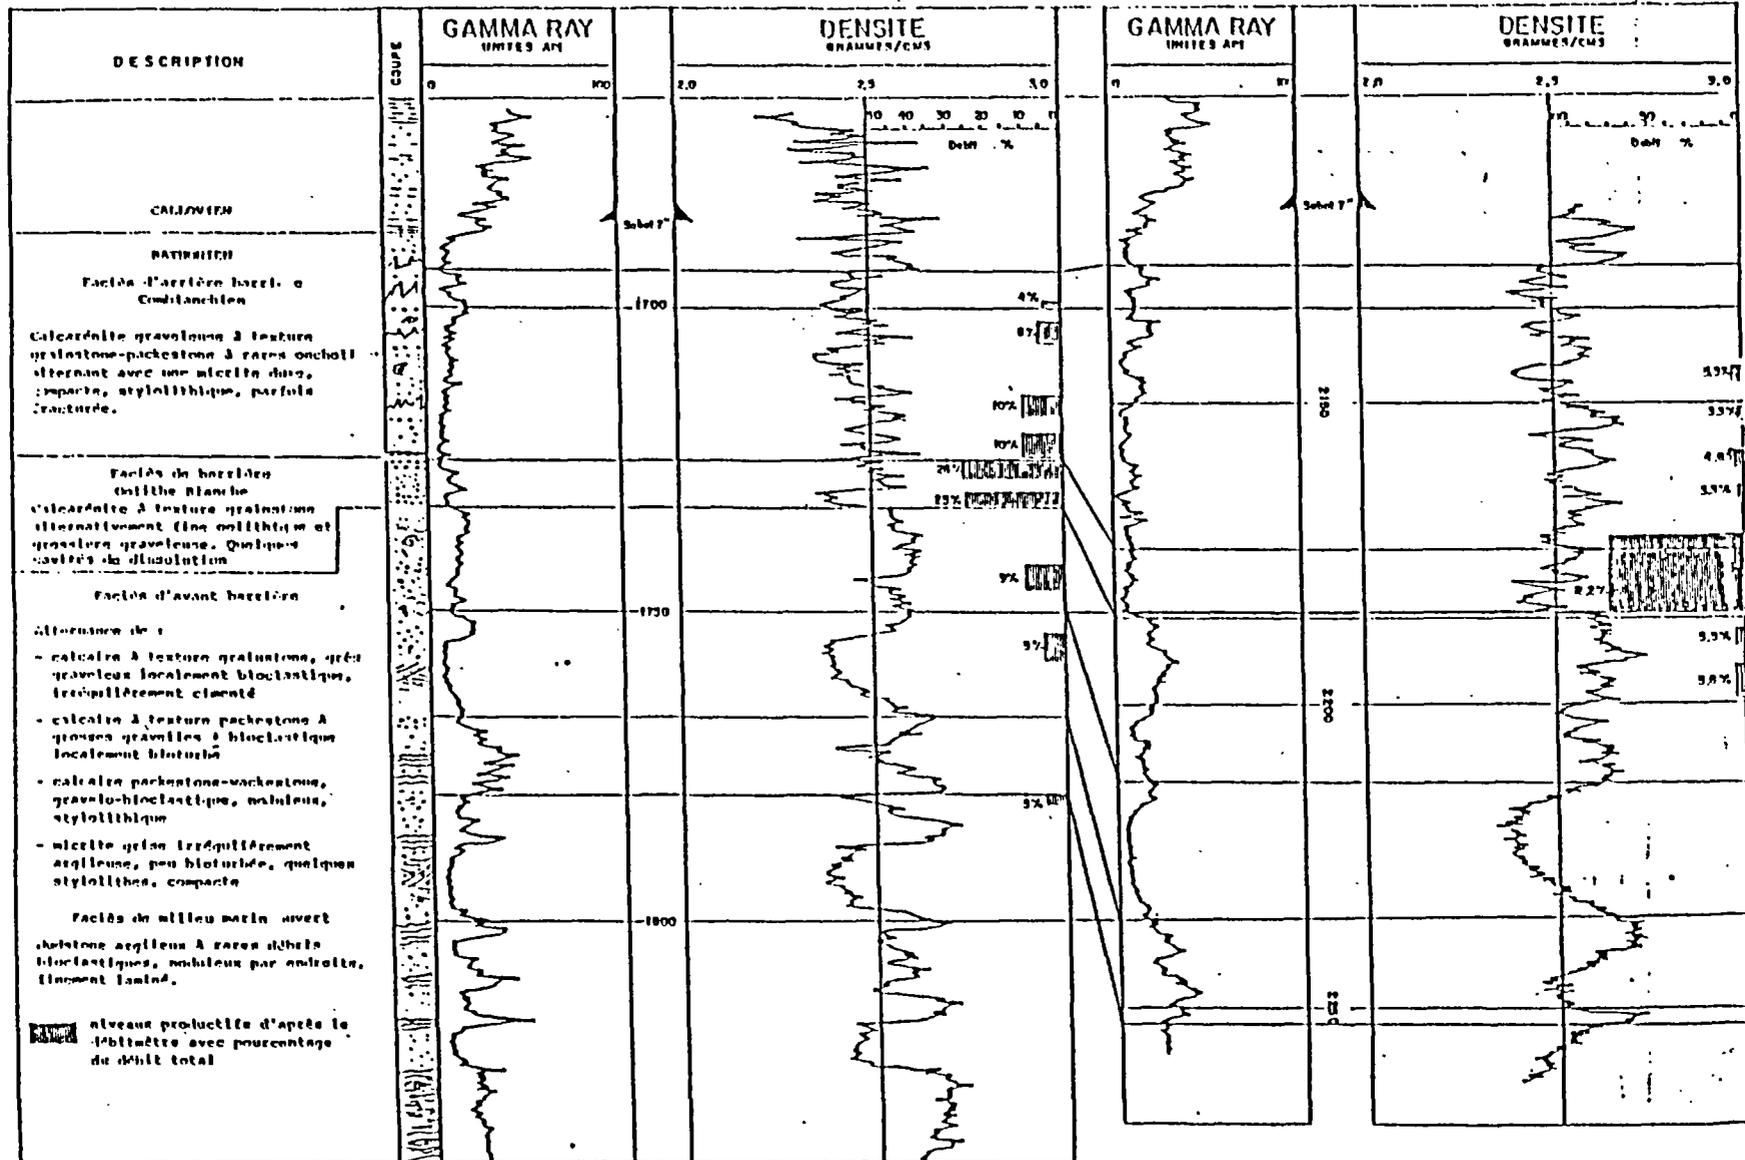
Répartition des niveaux producteurs
sur les deux forages
Figure 4 Document BRGM

- . l'épaisseur productivité paraît importante (près de 25m). En fait, 51% du débit sont assurés sur 4.5m seulement au forage de production et 72% par une couche de 8m au forage d'injection (cf. figure 4 et tableau 2).

Quoi qu'il en soit, il n'y a pas de dépôts indurés en face des horizons producteurs (cf. figure 4).

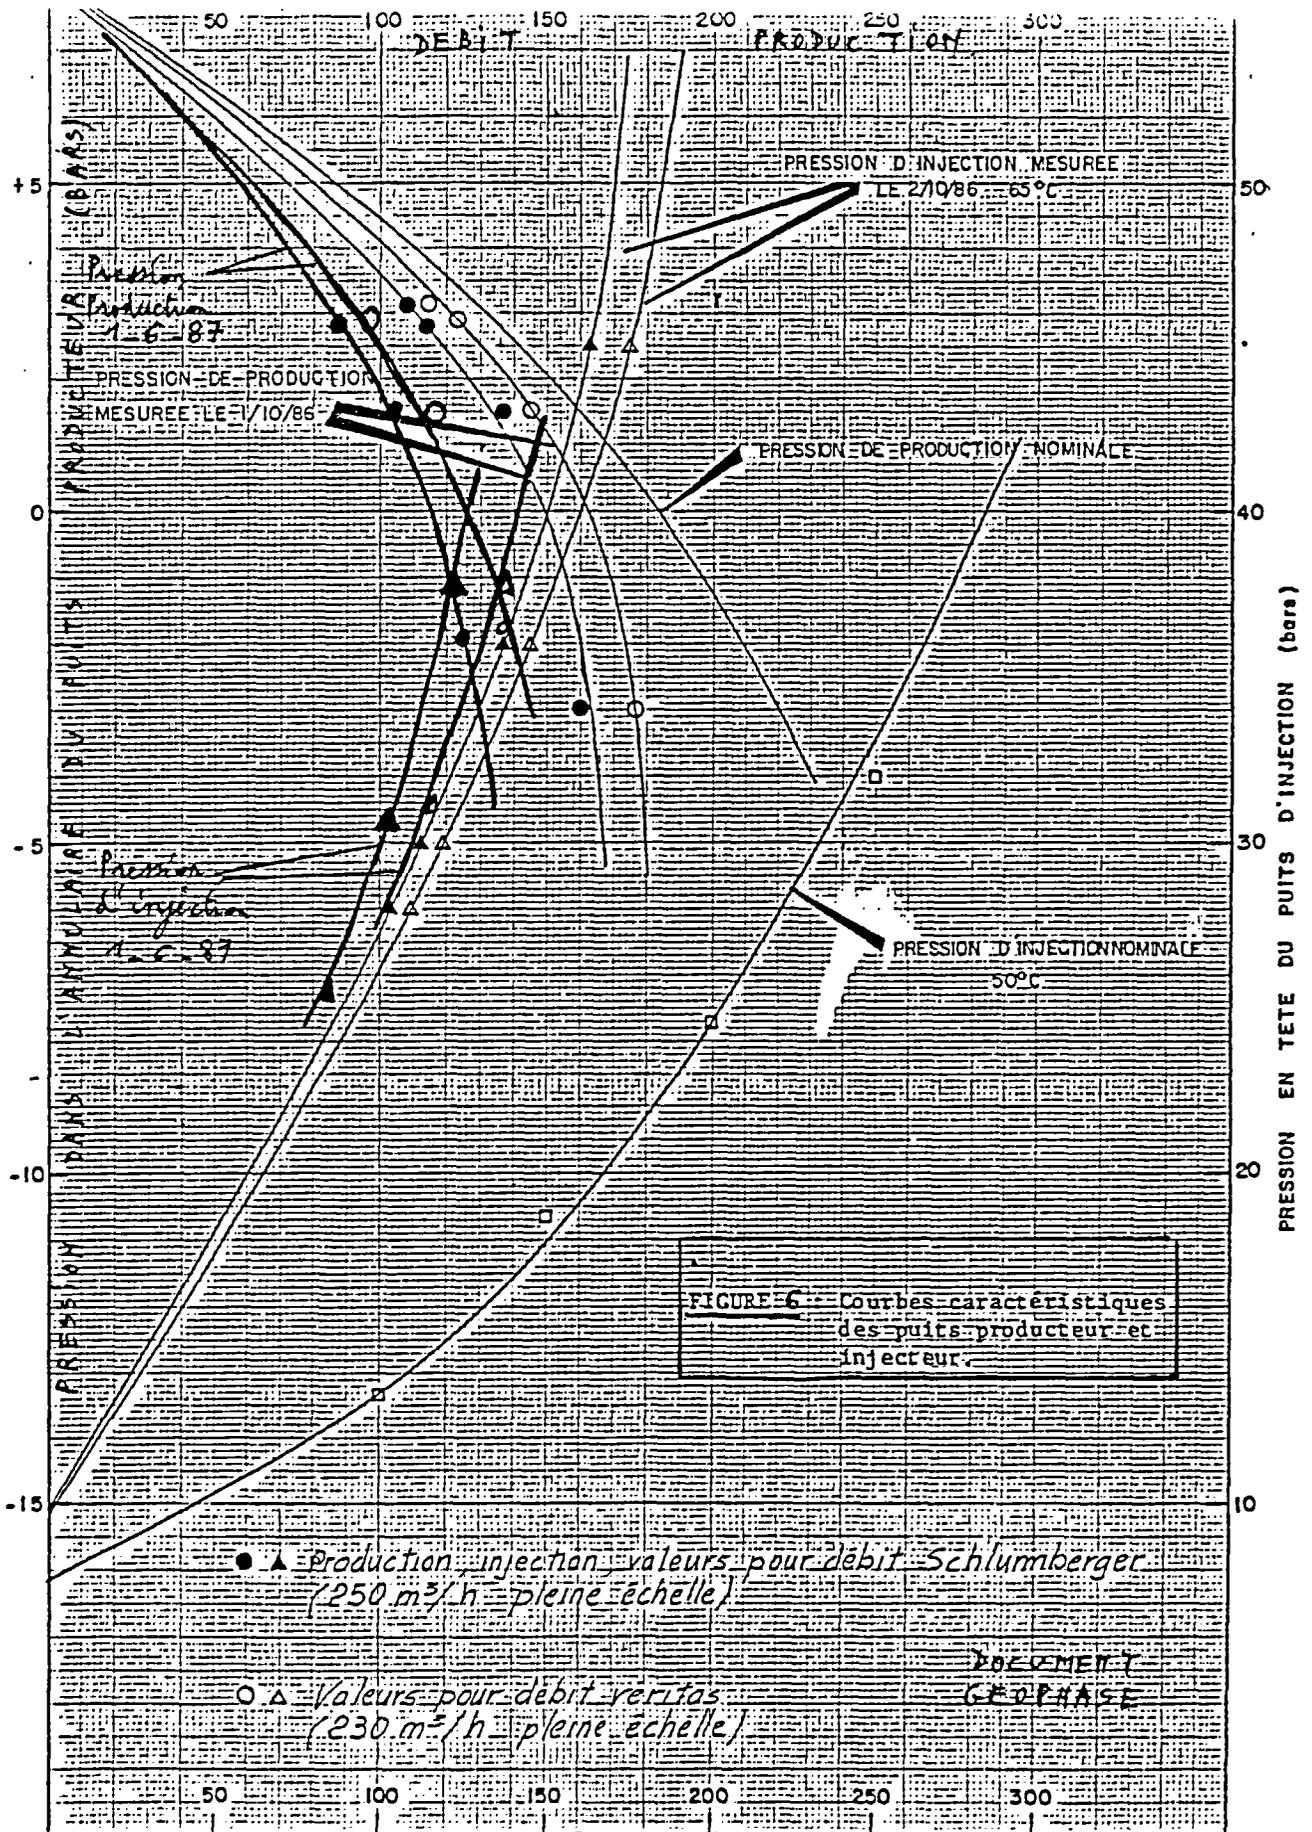
La baisse d'injectivité s'accroît en 1986 et 1987 (cf. Figure 6), pour atteindre $4.7\text{m}^3/\text{h}/\text{bar}$ en Juin 1987, contre $13.6\text{m}^3/\text{h}/\text{bar}$ nominaux (soit une perte de 65%).

En effet, les mesures BRGM de Mars 1985 n'ont pas montré de dégradation des caractéristiques par rapport aux valeurs nominales, mais au contraire une légère amélioration (cf. Figure 6). Toutefois, il y avait incertitudes sur les mesures (débitmètre non étalonné, pas de mesure de rabattement). En outre, les valeurs nominales sont des données théoriques, qui n'ont pas été confirmées par des mesures, à la mise en exploitation. Elles ne représentent donc pas forcément l'état initial réel du puits.

- . une baisse du débit artésien (pression de tête nulle) : $183\text{m}^3/\text{h}$ en fin de complétion ; $150\text{m}^3/\text{h}$ le 02/10/1986; $125\text{m}^3/\text{h}$ le 01/06/1987.
- . une chute de l'indice de productivité, particulièrement nette à l'été 1987 : $25\text{m}^3/\text{h}/\text{bar}$ en nominal; $21.5\text{m}^3/\text{h}/\text{bar}$ en Octobre 1986; $12.5\text{m}^3/\text{h}/\text{bar}$ en Juin 1987 (pour un débit de $150\text{m}^3/\text{h}$).

Le puits semble commencer sa dégradation après l'été 1986 : des incidents sur la pompe, des encrassements des échangeurs ont accompagné la première baisse constatée de productivité, 4 ans après la mise en service et 2 ans après le démarrage des pompes.
