RN.1 CARREFOUR NORD DE TRINITE  
GLISSEMENT DE TERRAIN DE MORNE  
FIGUE - TRINITE - MARTINIQUE

Etude géotechnique

RAPPORT 89 MTQ 082

AVRIL 1989

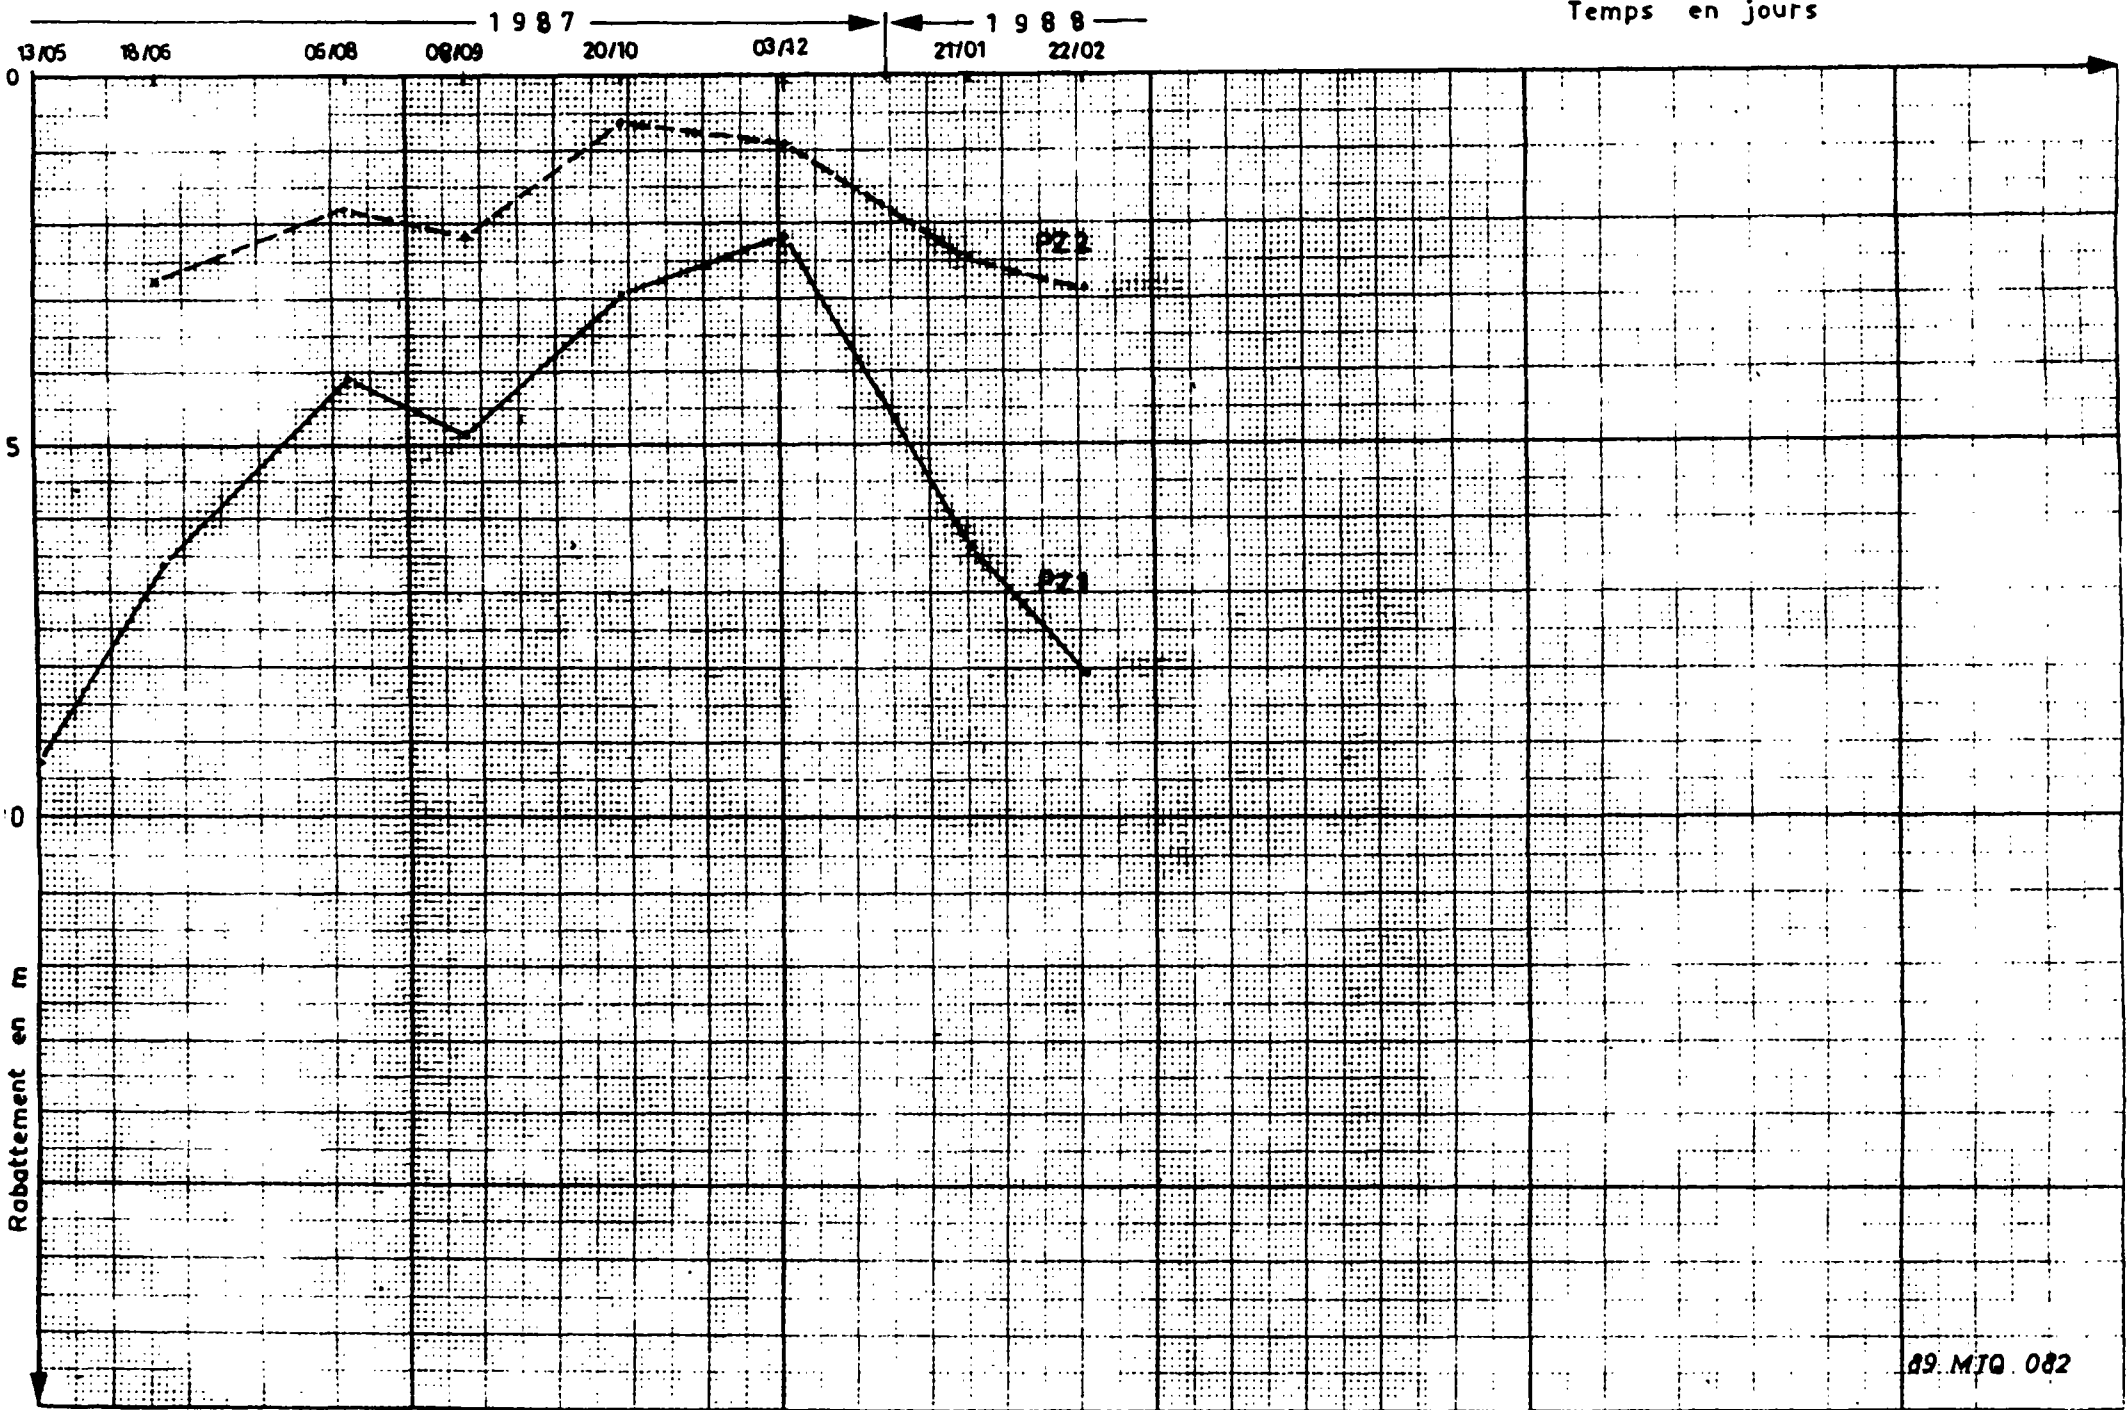
Figure 2 - RN 1 - VARIATION DES NIVEAUX PIÉZOMETRIQUES

- il y a présence constante d'une nappe dont le toit se situe à l'intérieur de la couche argilisée supérieure,

- en PZ.1 le niveau de la nappe est à 8 ou 9 m du sol en période sèche et à 2 ou 3 m en période humide,

- en PZ.2 (piézomètre situé en contrebas à proximité de la RN.1) le niveau de la nappe est à 2,5 m sous le niveau du sol en période sèche et à 0,5 m en période humide dont très près du sol.

- en supposant une continuité entre les deux piézomètres, ce qui est tout à fait conforme à ce que l'on connaît par ailleurs, on constate (figure 3) que le niveau de la nappe s'établit d'une façon à peu près parallèle à la pente en se rapprochant de la surface à l'aval, exutoire possible dans le fond de la ravine inférieure.

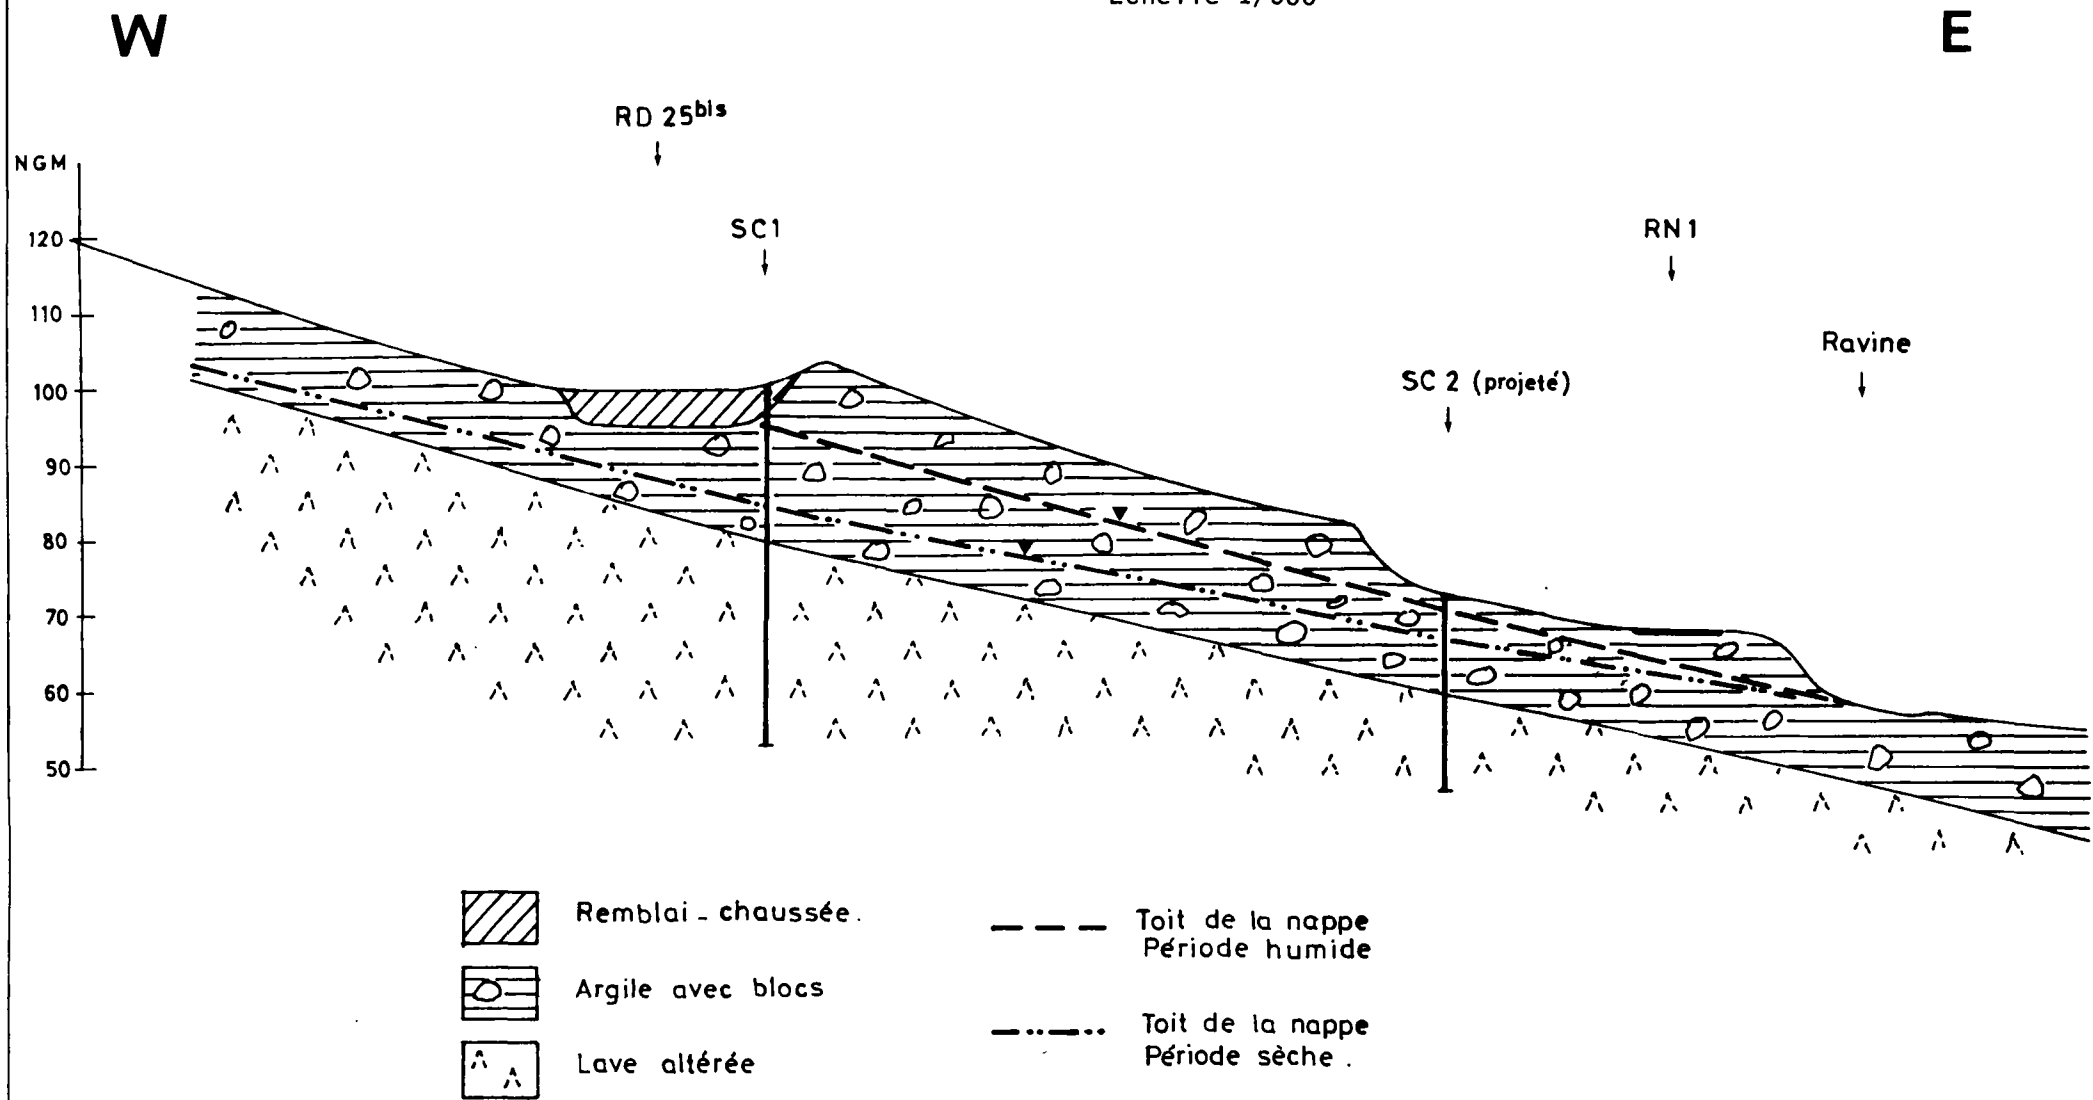
FIGURE 3 - COUPE SCHEMATIQUE OUEST-EST DE LA ZONE DE GLISSEMENT DE MORNE FIGUE - TRINITE  
Echelle 1/500

Les différents résultats obtenus, sondages, essais, mesures, ont permis d'établir la coupe schématique de la figure 3. Les constatations suivantes peuvent être faites :

- le profil topographique est typique d'une zone de glissement, aspect chaotique, zone d'arrachement, ressaut, etc.

- la partie superficielle très altérée est constituée d'argile saturée qui de plus est le siège d'une nappe à niveau variable,

- les mouvements se produisent à l'interface argile saturée - lave altérée,

- les glissements potentiels englobent toute la pente, ce qui inclut la RN.1 qui passe en contrebas,

- la nappe et l'exutoire des canalisations débouchent dans le fond d'une ravine très encaissée.
