*Mine de lignite de Grand-Denis
Commune de Flangebouche (Doubs)*

*Visite de la galerie du site A1
accessible depuis la colonie " Gai Soleil "*

février 2000
BRGM/RP-50048-FR

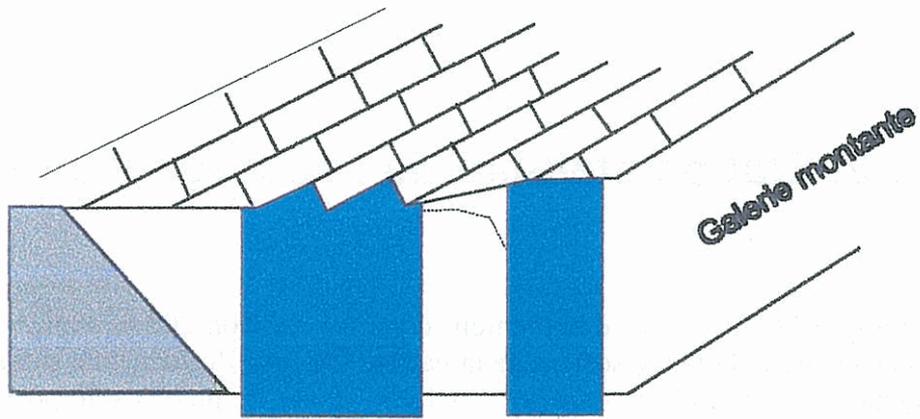
Confortement par étais béton armé

Les étais en béton présentent l'avantage d'être « relativement » simples d'exécution, bien que l'amenée des matériaux ne le soit pas. Par contre, par leur nombre, ils peuvent rendre quasi impossible à un homme, l'accès à la galerie montante (celle empruntée par les chiroptères). D'autre part, le doute concernant la stabilité du radier du carrefour est un frein à la réalisation de ce type d'ouvrage qui va transmettre des surcharges.

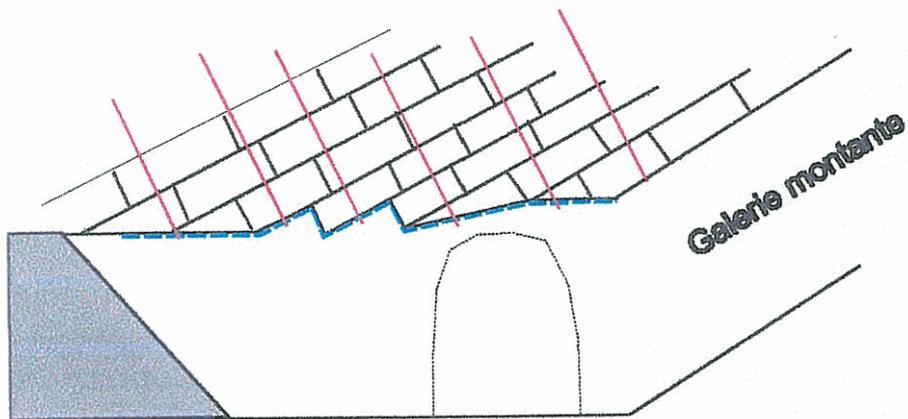
Confortement par boulons et béton projeté

Le boulonnage des bancs de toit est une solution élégante, mais dont la réalisation se heurte à la faible hauteur de la chambre. En effet, en l'absence de reconnaissances spécifiques, il faudrait prévoir des boulons de 2,50 m de long (\varnothing 20 mm), ce qui laisse peu de place pour le perforateur. Il en va de même pour le béton projeté sur treillis soudé.

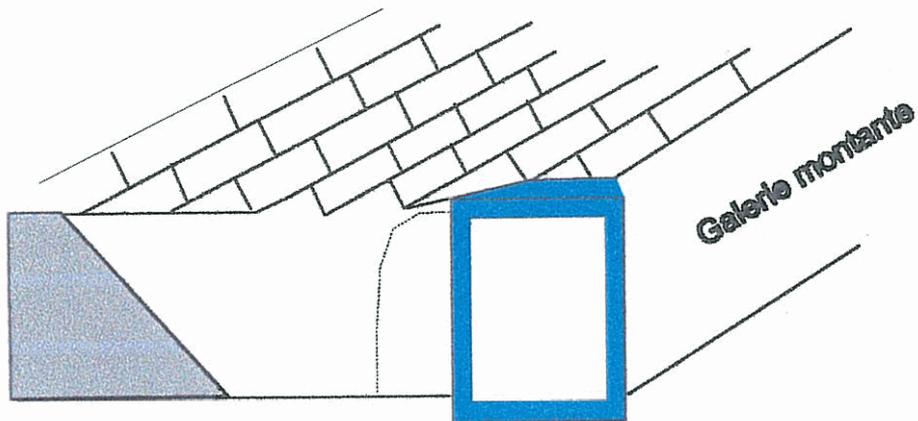
Protection par gaine béton armé

Une troisième solution consisterait à construire une gaine en béton armé de section intérieure 1,50 m x 1 m et longue d'une dizaine de mètres, dont l'extrémité déboucherait dans la galerie montante, le toit du carrefour devant être légèrement clavé au-dessus de la gaine.

Ce secteur présentant des signes manifestes d'instabilité, il faudrait procéder à des travaux de confortement spécifiques pour le sécuriser. Compte tenu de la très faible hauteur sous plafond de ce dernier, les techniques classiques du type étau en béton armé et boulonnage associé à du béton projeté sont quasi impossibles à mettre en œuvre. Reste la solution de la gaine en béton armé permettant le passage « à couvert » du secteur instable. Son coût de mise en œuvre serait cependant d'environ 120 000 F en première approximation.

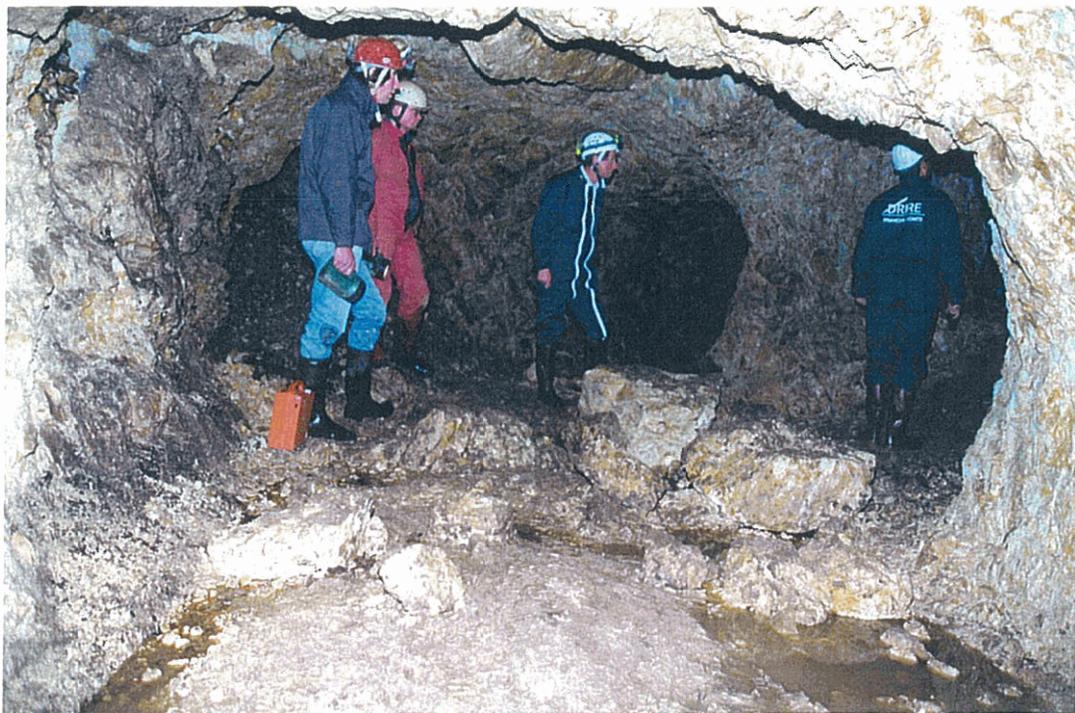
Au carrefour des galeries, des chutes de blocs (moins de 1 m³) se sont produites depuis le premier banc de toit (cf. photo 1).

Si ce secteur ne présente pas, pour l'instant, de précurseurs d'effondrements en grande masse, il présente des risques évidents de chutes de blocs récurrentes au niveau du carrefour, rendant son accès délicat sans travaux de protection.

Photo 1 - Chute de toit au croisement des galeries

Ils concernent le carrefour des galeries déjà sujet à chutes de blocs.

Le blocage des bancs de toit instables peut se faire par des étais en béton et/ou par du boulonnage associé à du béton projeté (fig. 3).

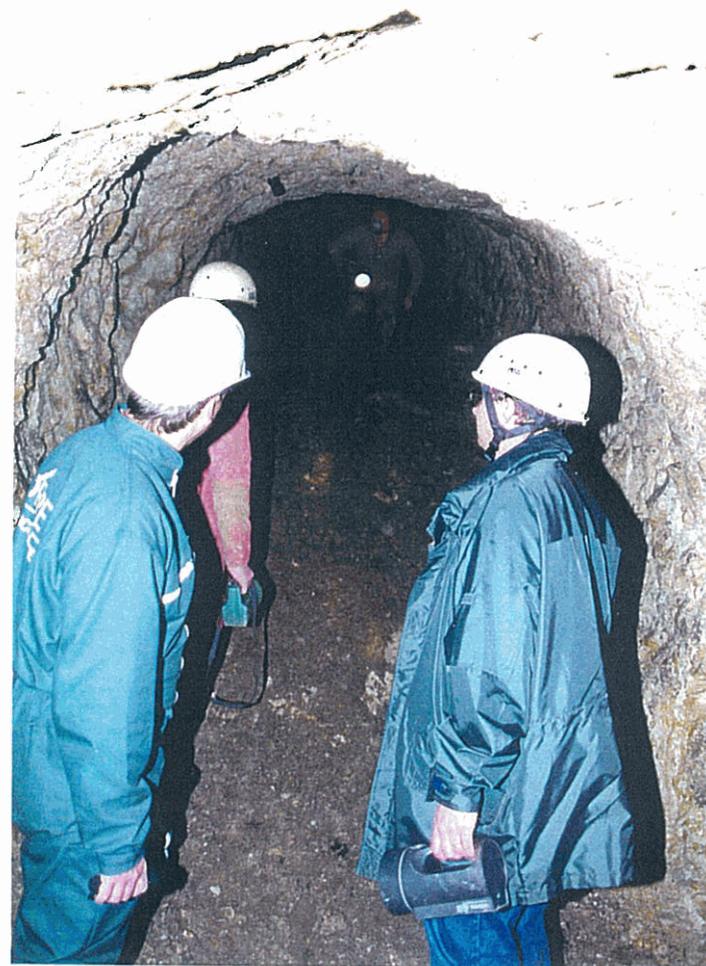
Photo 2 - Départ de la galerie montante

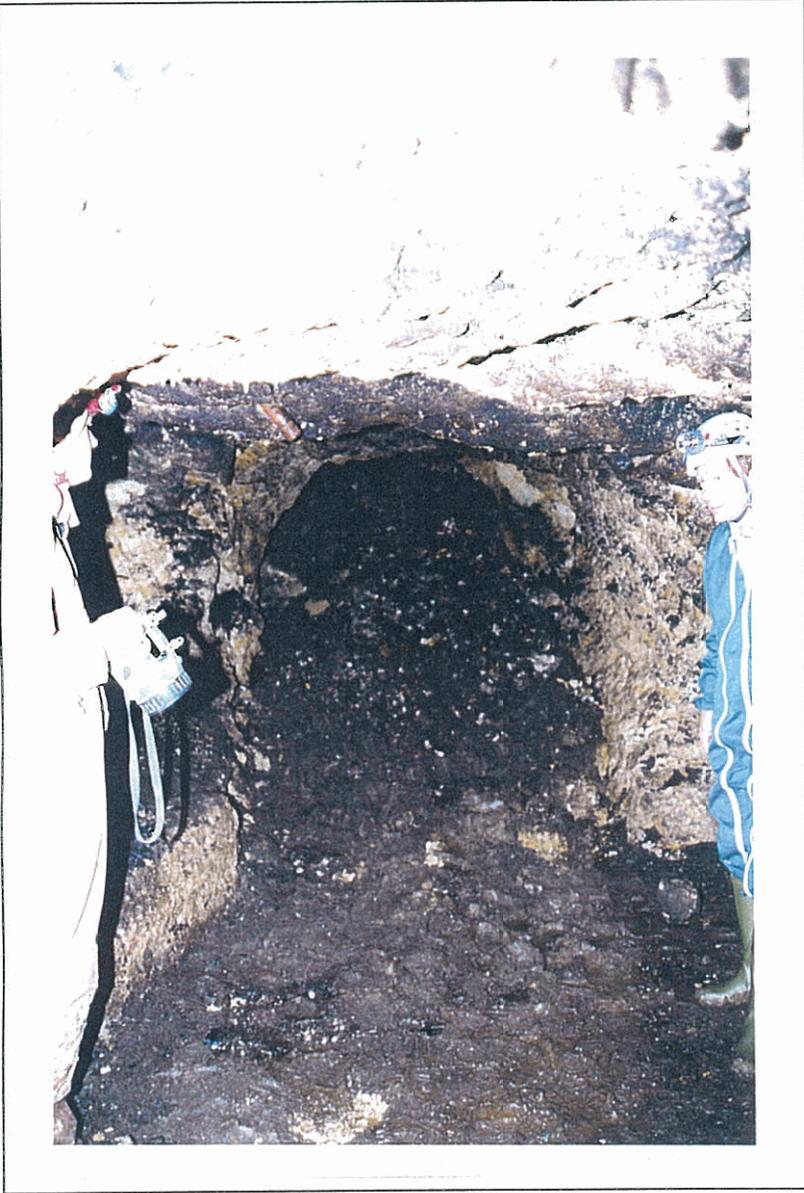
Après un cheminement de 200 m et 3 changements de direction, dans un encaissant calcaire à faible pendage sud-est (la direction générale reste proche de nord-sud), la galerie, subhorizontale, débouche dans le secteur du gisement et des travaux d'extraction (fig. 1 et 2). La branche gauche du Y s'ouvre sur une chambre de 10 m x 4 m, haute de 2 m à 2,50 m, dont une partie du plancher et le fond sud sont enduits d'une argile noire. Son extrémité sud-ouest semble s'approfondir mais était noyée lors de cette visite (cf. photo 5). La branche droite du Y se termine à une vingtaine de mètres sur un élargissement vers lequel convergent trois galeries (cf. photo 1). À main droite, une galerie montante (cf. photo 2) de faible section (1,20 m x 1,50 m) se termine, à moins de 50 m, sur une galerie effondrée. En face, une galerie subhorizontale, de même section, obstruée à une vingtaine de mètres. À main gauche, un départ de galerie de section identique aux précédentes mais immédiatement obstruée par des produits meubles noirâtres (cf. photo 3). De l'eau stagne de place en place sur le plancher des galeries subhorizontales.

Photo 3 - Départ de galerie obstrué

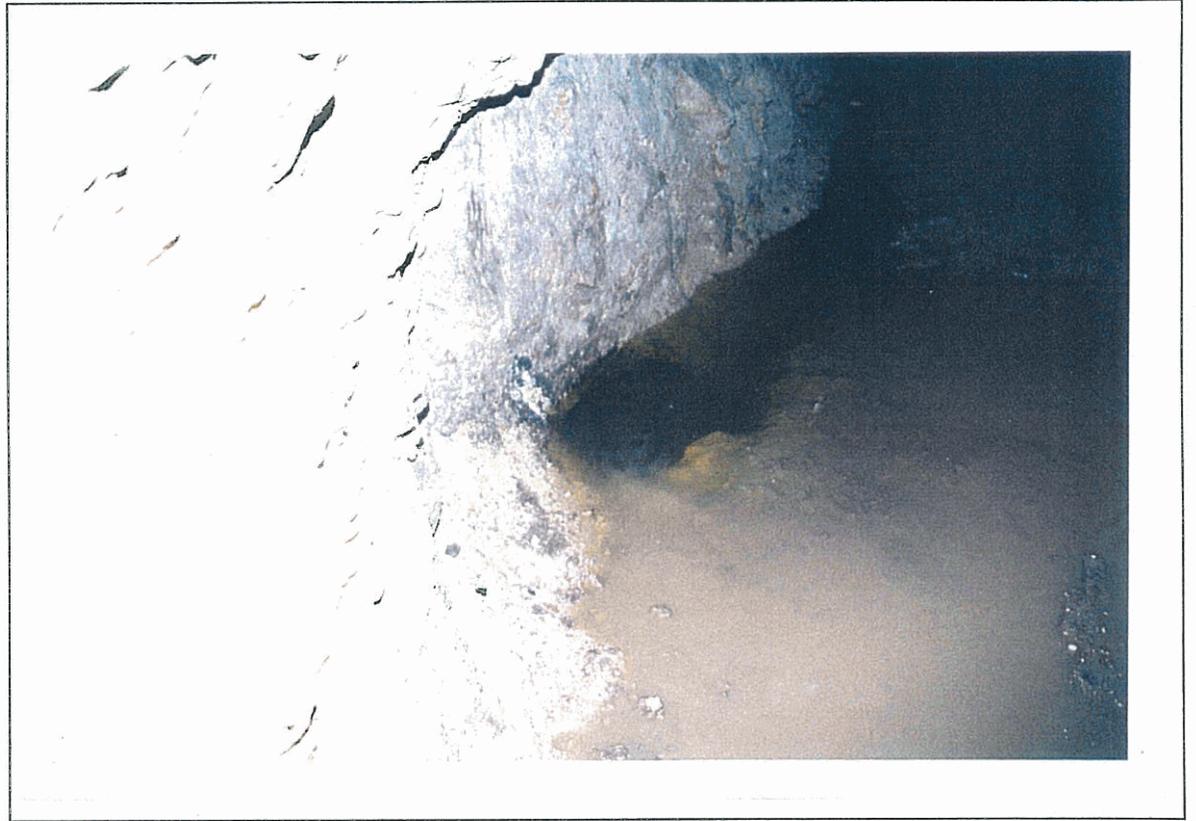
En bordure du radier de la galerie, à une quinzaine de mètres du carrefour, on peut observer un trou d'environ 30 cm de diamètre (cf. photo 4) rempli d'eau mais dont la profondeur n'a pu être sondée. Il est possible qu'il soit en relation avec la galerie descendante située à proximité (cf. photo 5).

Un doute subsiste sur l'extension réelle de la « chambre » à main gauche de l'Y, comme sur la nature du trou perçant le radier de la galerie dans ce même secteur. Si cette « chambre » se poursuit par une galerie descendante, le plancher de la galerie sub-horizontale est peut être localement potentiellement instable. Par ailleurs, les extrémités effondrées/obstruées des galeries sont, par essence, en équilibre précaire.

Photo 4 - Trou noyé au bord du radier de la galerie

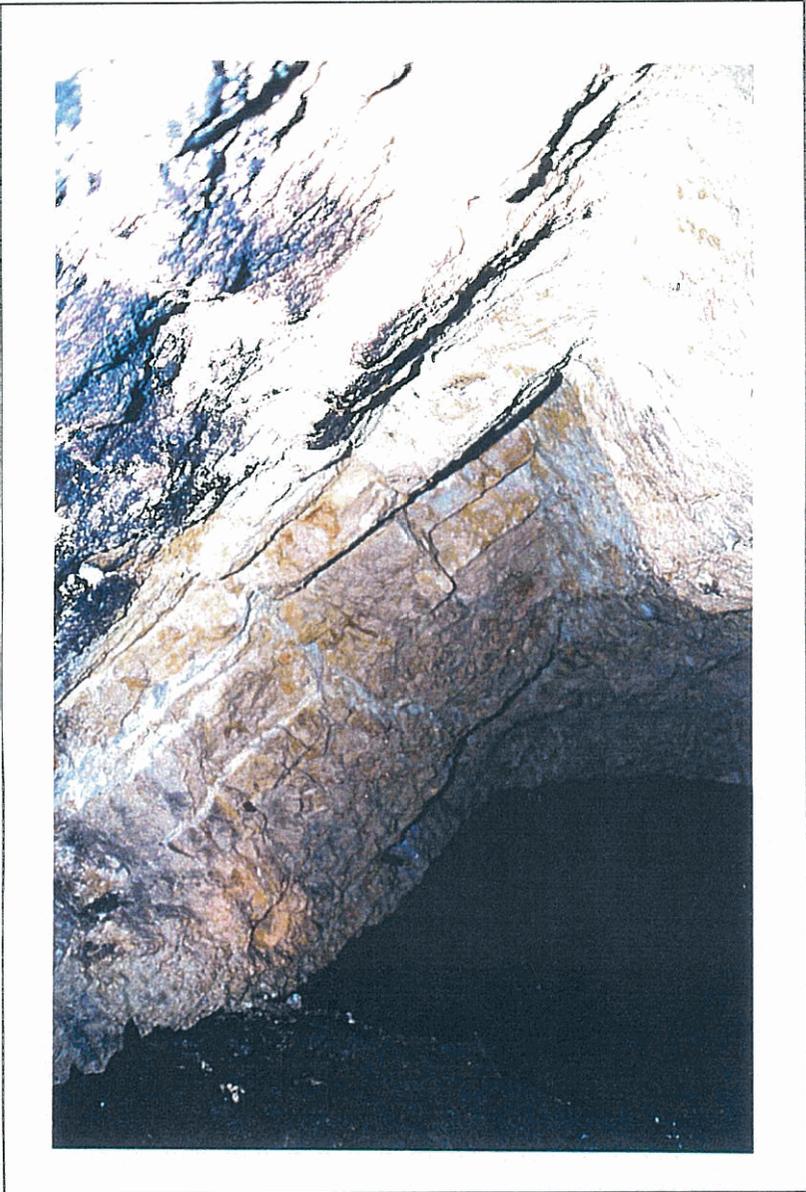
Photo 5 – Descenderie ? noyée (relation ? avec trou photo 4)

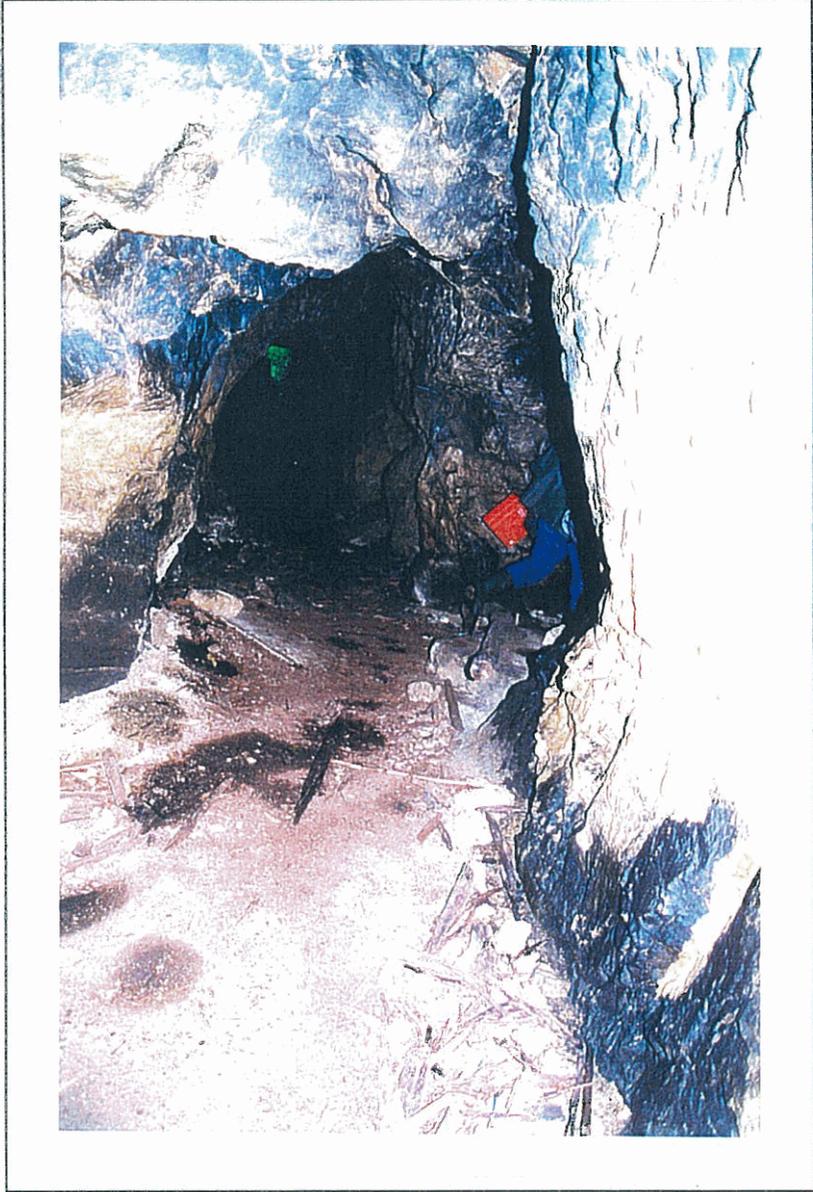
Photo 6 – Section courante près de l'entrée

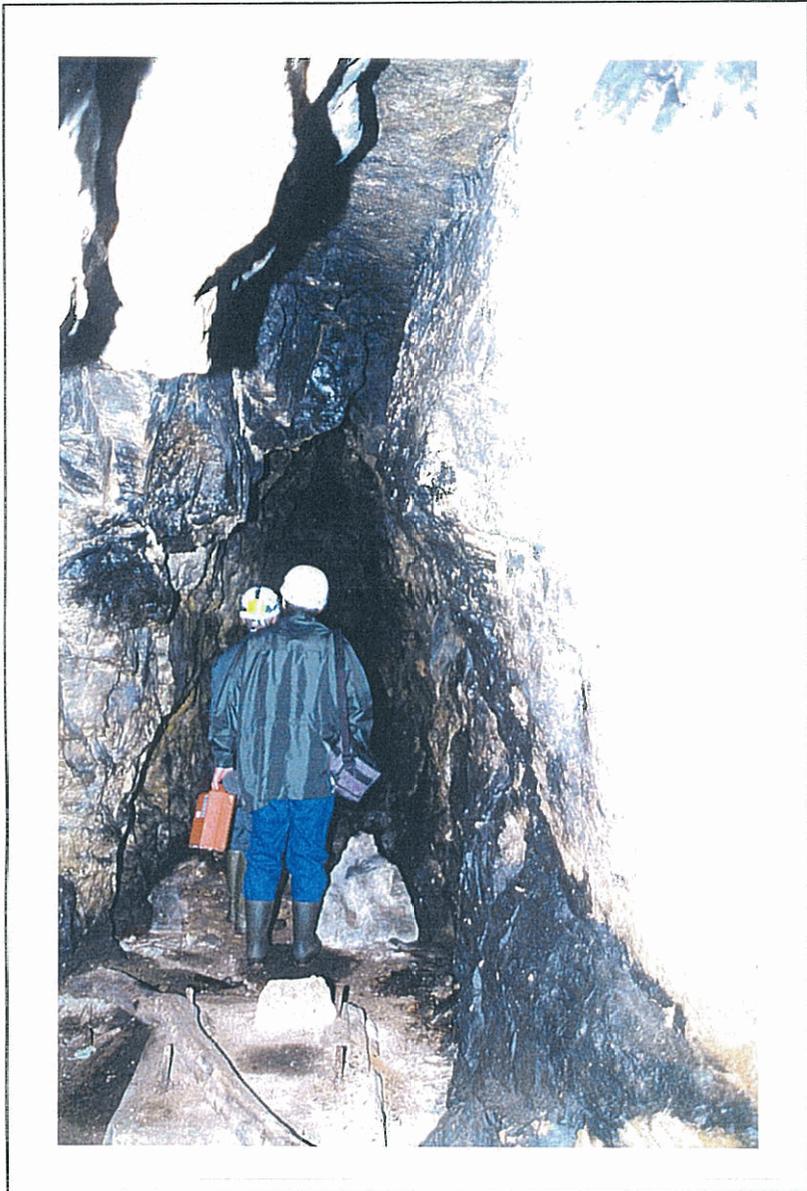
Photo 7 – Elargissement probable d'un conduit karstique

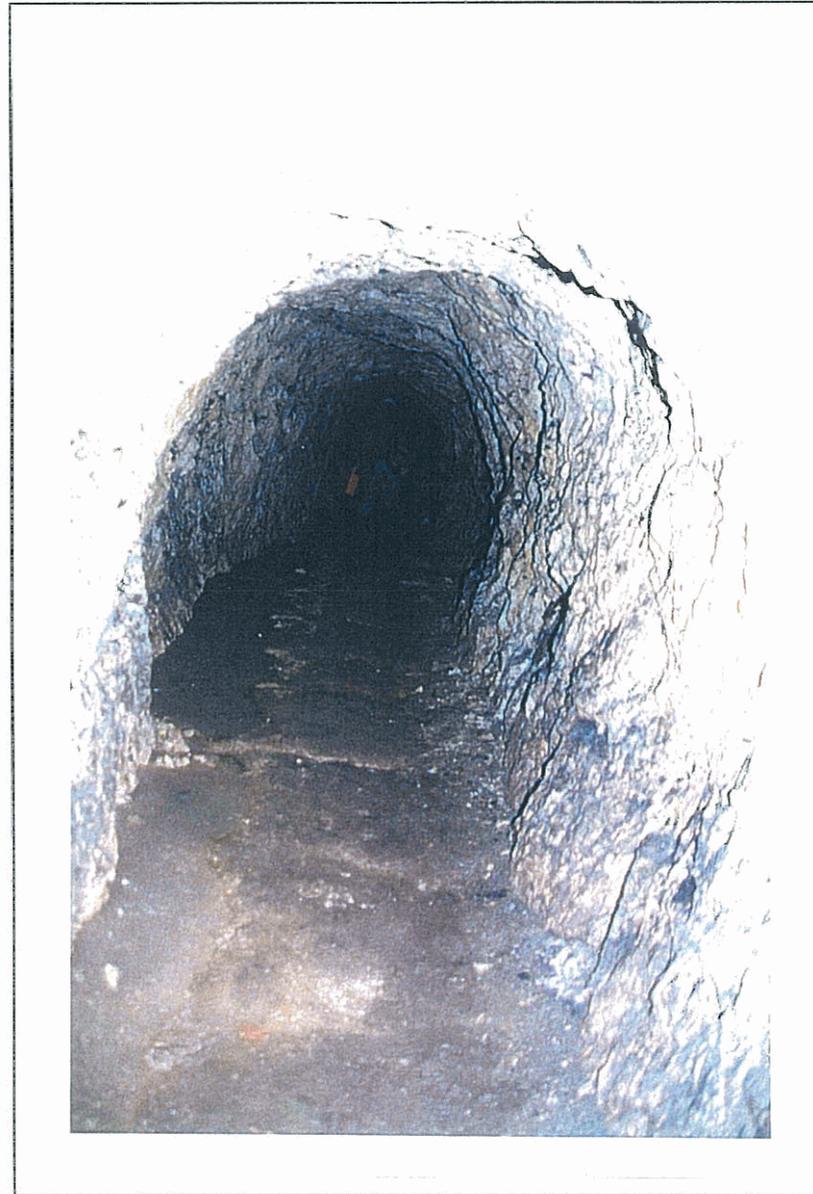
Photo 8 – Section courante (empreintes des traverses de la V F)

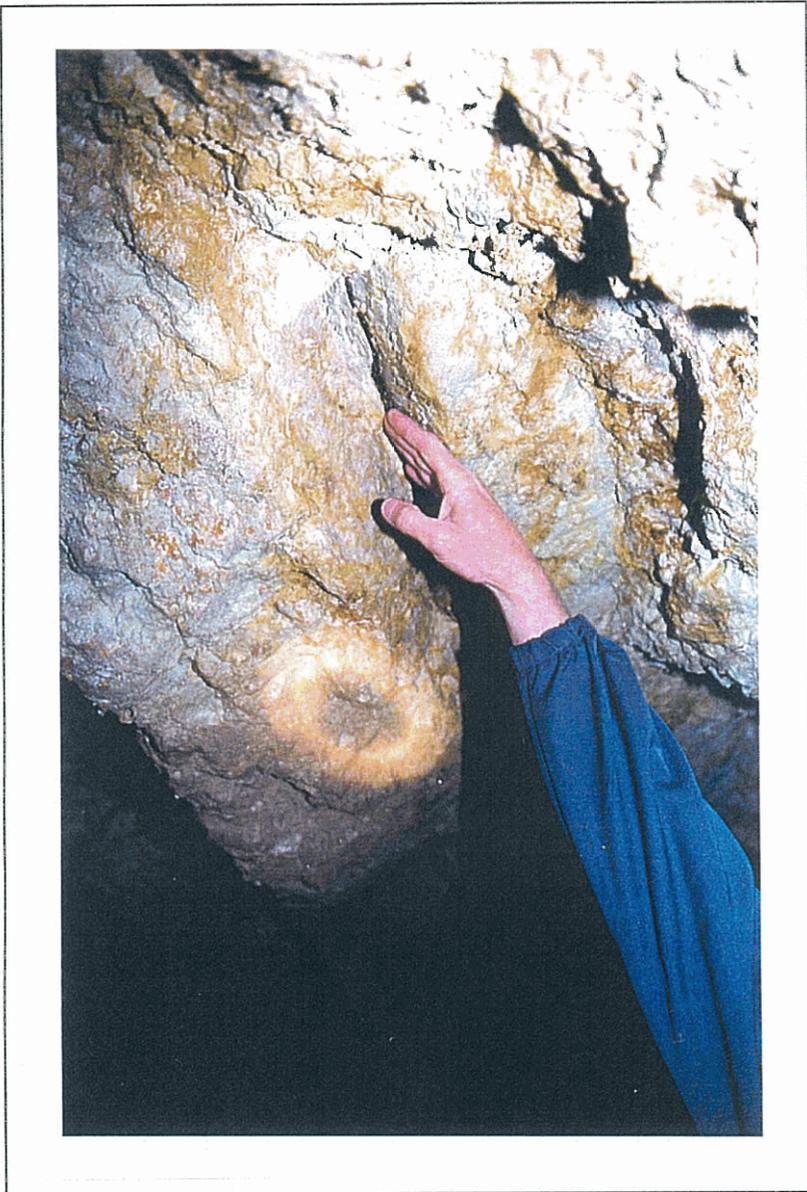
Photo 9 – Décollement du banc de toit, altération du calcaire

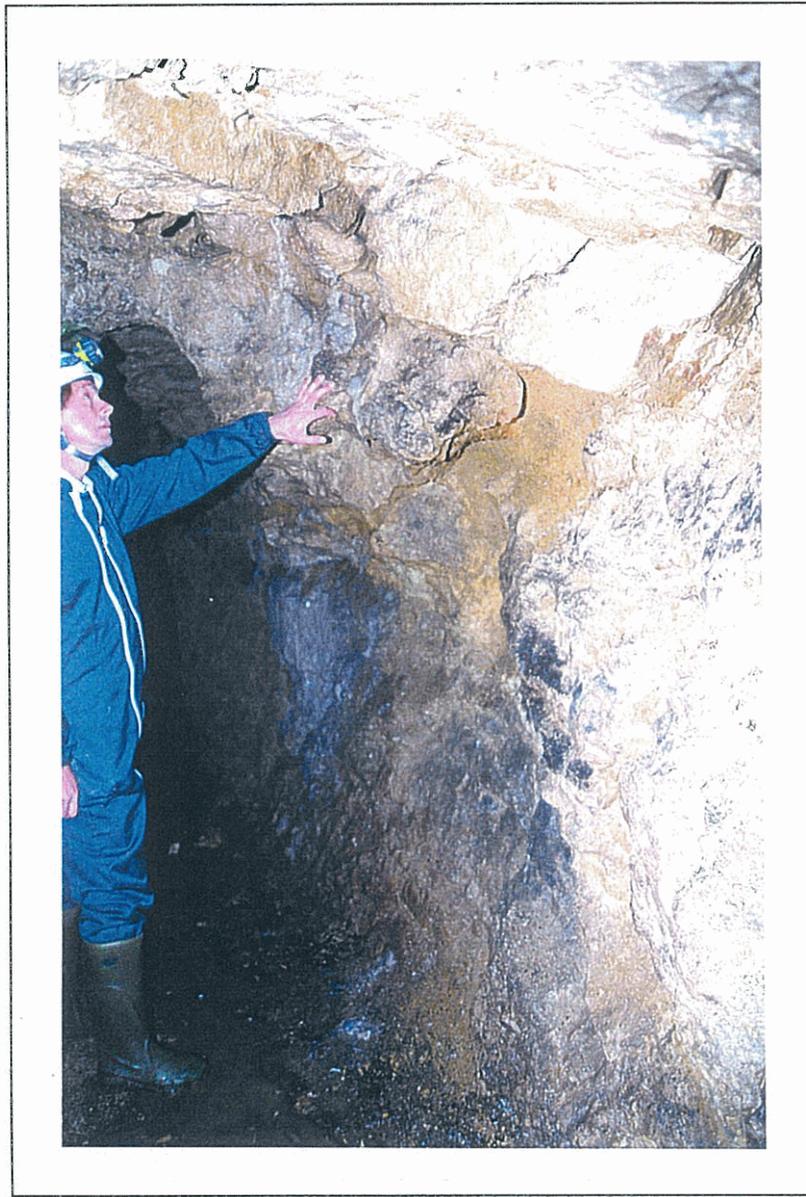
Photo 10 – Blocs prêts à se détacher
