***Concession des mines de lignite
de Hauterives (26)***

***Rapport de visite et d'évaluation
des travaux de mise en sécurité***

**avril 2000
BRGM/RP-50166-FR**

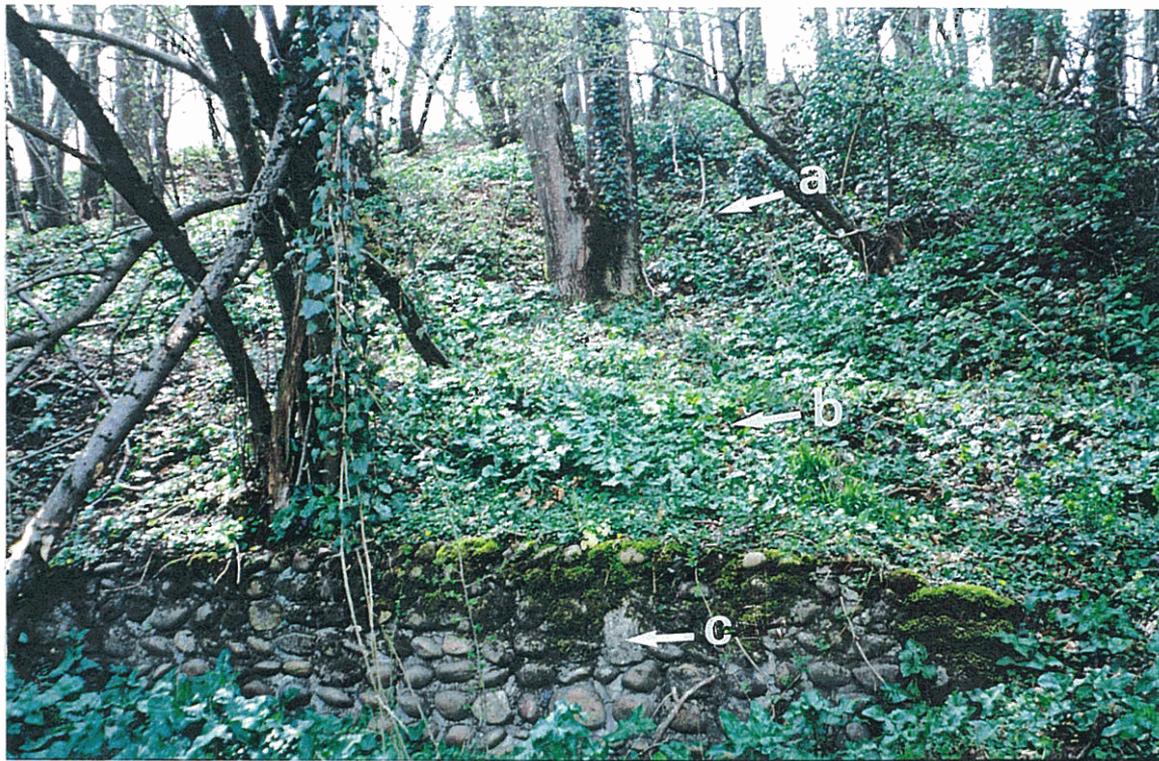
Site 1.1. : galerie 1 (photo 1) sur la rive droite du Clairét.

L'entrée de la galerie est éboulée et n'apparaît plus dans le talus. Un puits citerne recouvert d'une dalle en béton récupère les eaux d'exhaure.

La dalle enfouie sous la terre n'est pas visible. Un muret de soutènement matérialise le site.

En l'état actuel, le site ne présente aucun risque.

Photo 1 - Site 1.1. Galerie 1
a) emplacement de l'entrée
b) emplacement du puits d'eau
c) muret de soutènement

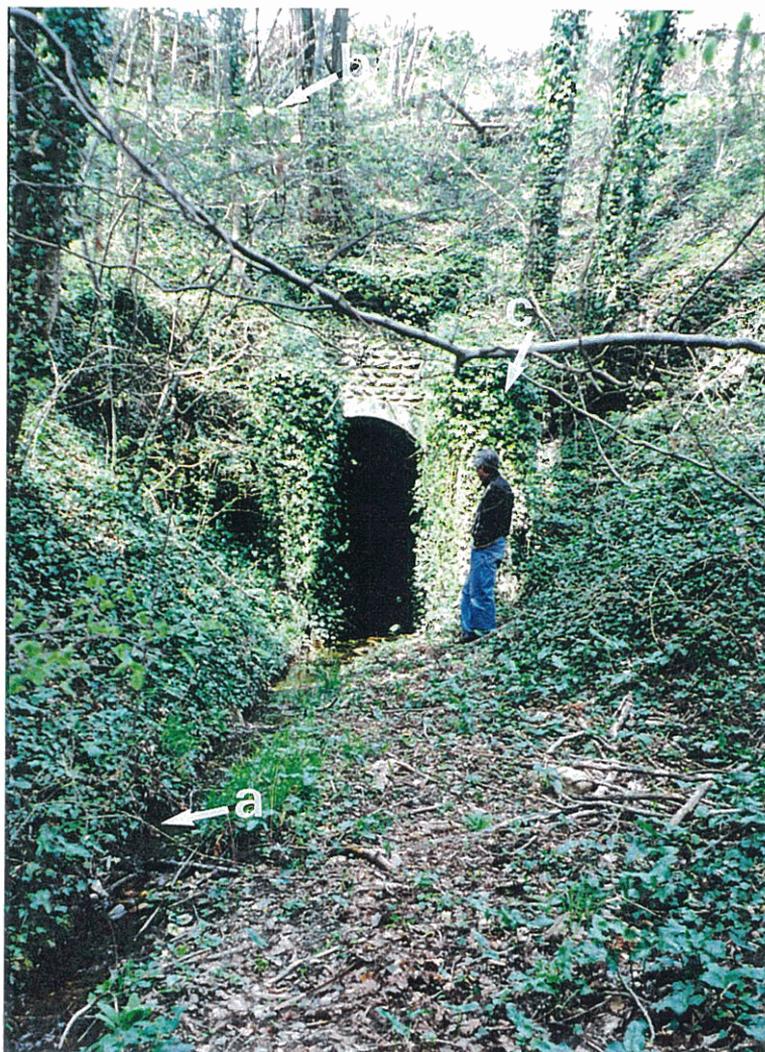
Site 1.3. : galerie 3 (photos 2, 3 et 4) sur la rive gauche du Clairét.

L'entrée de la galerie est maçonnée sur 6 m de long, la largeur est de 2 m et la hauteur de 3,50 m à la couronne.

À l'extrémité de la maçonnerie on observe les vestiges d'un cadre en bois et un cône d'éboulis qui obstrue totalement la galerie. À l'intérieur cet éboulement se matérialise par un cône (6/7 m de long sur 2 m de large et 1,5 m de profondeur) dans le talus.

La couronne fendue menace de s'écrouler et présente un danger évident.

L'exhaure est moyen et peut être abondant en cas de fortes pluies. L'entrée de la galerie est inondée par un mélange d'eau et de vase riche en hydroxydes.

Seul le risque lié à la fréquentation de l'entrée de la galerie est fort à cause de l'état de la couronne.

La valeur de l'exhaure ne présente aucun risque direct mais il faudra prendre soin de le préserver lors des travaux d'obturation. Précisons que les eaux d'exhaure issues de lignite n'apportent pas d'éléments chimiques indésirables. Aucune faune volante ou rampante (aérienne ou aquatique) n'a été observée.

Photo 2 - Site 1.3. Galerie 3
a) exhaure de la galerie
b) cône d'éboulement
c) murs

3.1. SITE 1.3

- pose de 2 conduites renforcées de diamètre 20 cm de 10 m de long et protection de ces dernières pour éviter leur écrasement. Purge ou étayage de la couronne pour garantir la sécurité pendant les travaux ;
- démolition mécanique de l'entrée maçonnée de la galerie et des 2 murs latéraux. Éviter les gros pans de mur en les cassant au brise-roche. Les déblais sont laissés dans la galerie ;
- remodelage du talus pour faire disparaître l'emplacement de la galerie et le cône d'éboulement qui la surmonte.

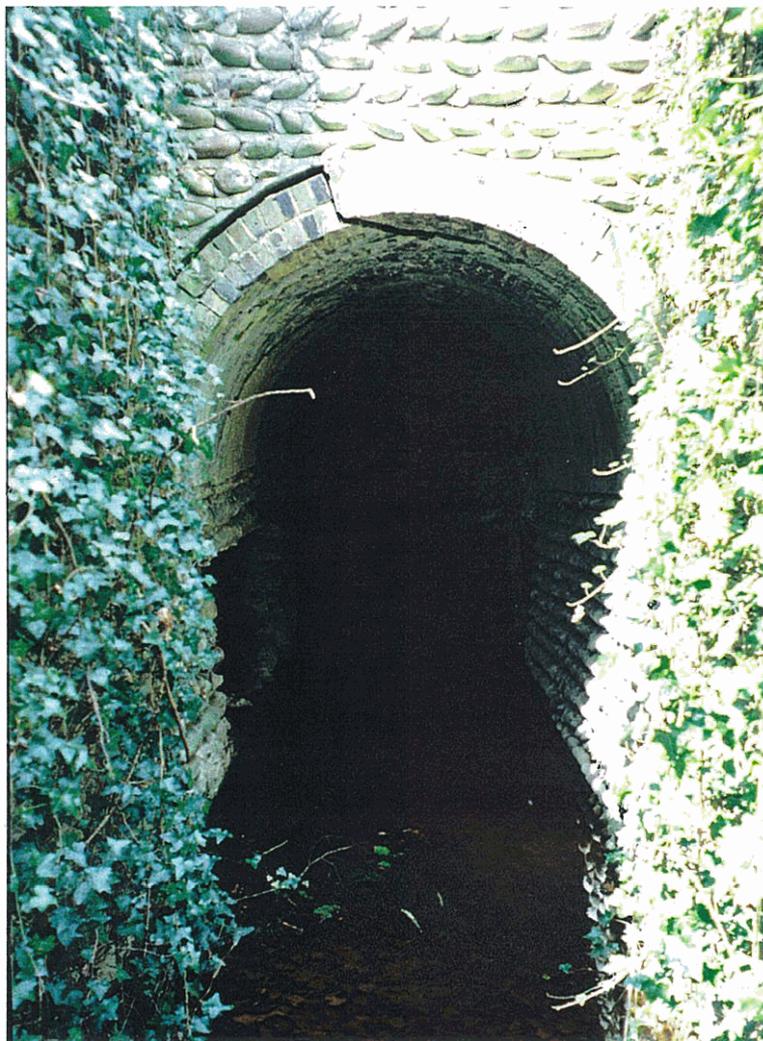
Photo 3 - Site 1.3. Galerie 3
- entrée de la galerie maçonnée sur 6 m
- sol recouvert d'eau et de vase
- la couronne est fendue
- le mur du parement ouest est partiellement éboulé
- à la fin de la maçonnerie on aperçoit les vestiges d'un cadre en bois et le cône d'éboulis qui obture complètement la galerie

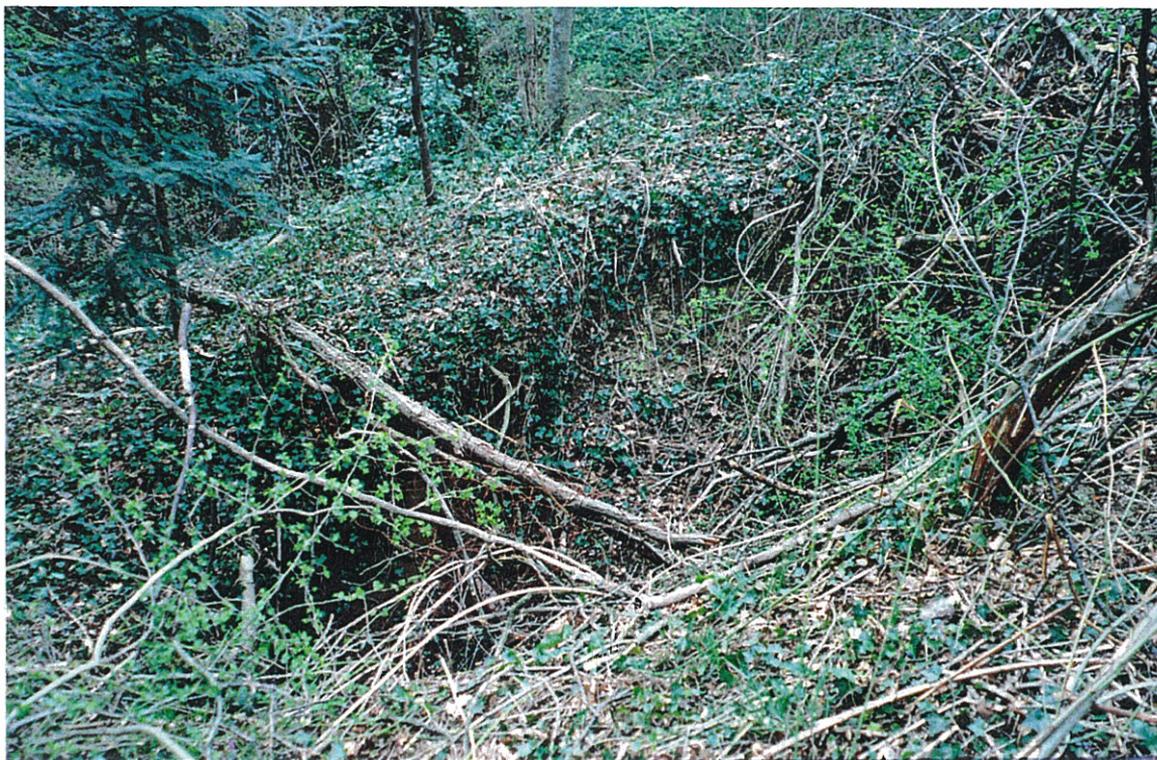
Photo 4 - Site 1.3. Galerie 3
Cône de l'éboulement qui a bouché la galerie

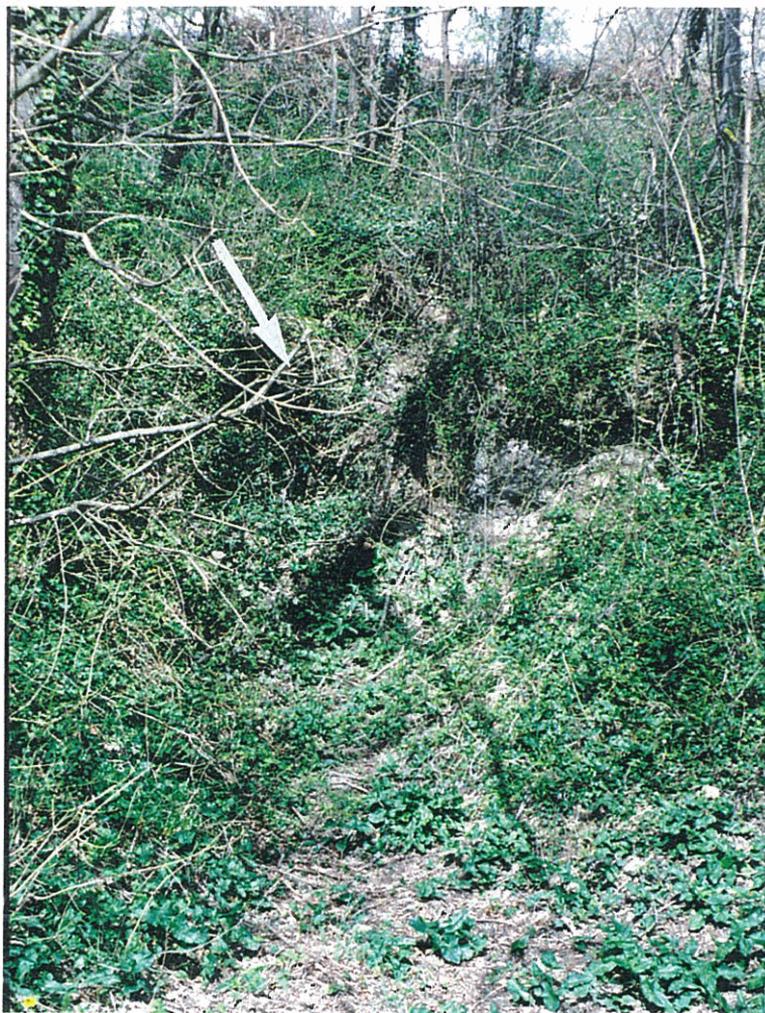
Site 1.4. : galerie 4 (photo 5) sur la rive gauche du Clairét

L'entrée de la galerie est éboulée et inaccessible. Son emplacement est matérialisé par un cône dans le talus. L'entrée n'était pas maçonnée.

En l'état actuel la galerie ne présente aucun risque.

*Photo 5 - Site 1.4. Galerie 4
Site de l'entrée éboulée de la
galerie dans le talus*

Remodelage du talus pour faire disparaître l'emplacement de la galerie.

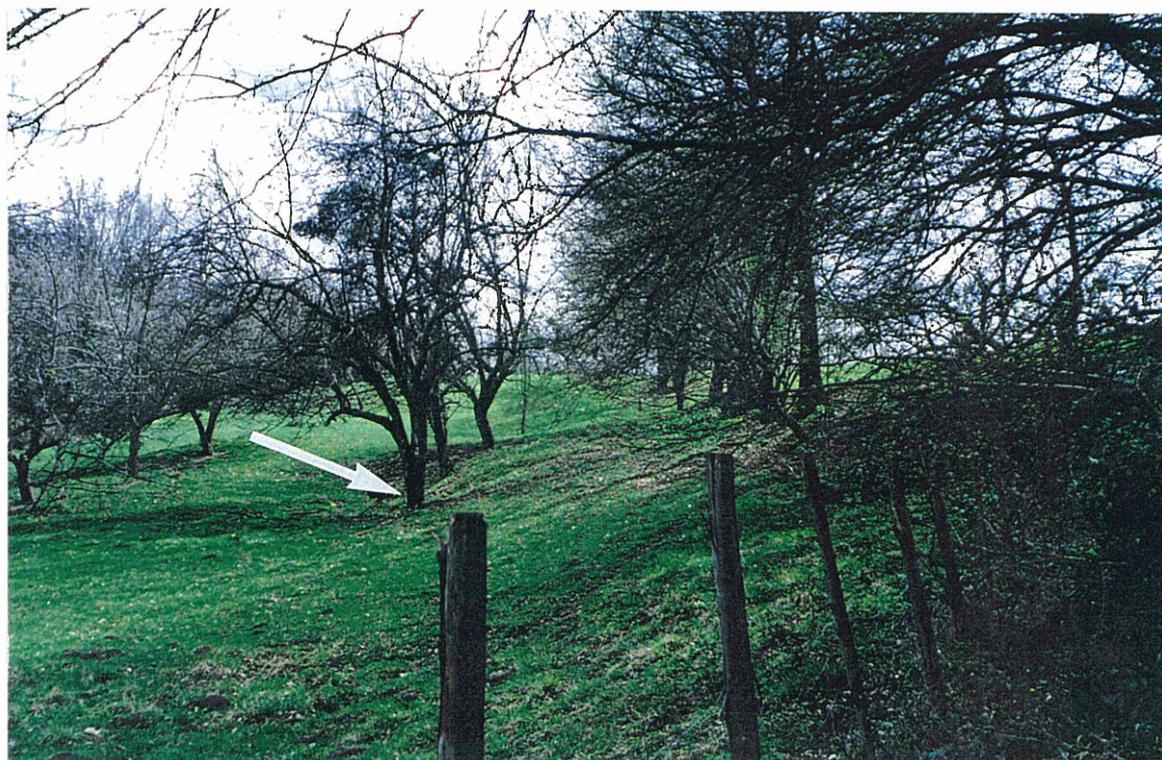
Site 1.6. : galerie 6 (photo 6) sur la rive droite du Clairét.

La localisation de l'entrée de la galerie est incertaine dans le talus de la prairie.

*Photo 6 - Site 1.6. Galerie 6
Emplacement supposé de l'entrée de la galerie*

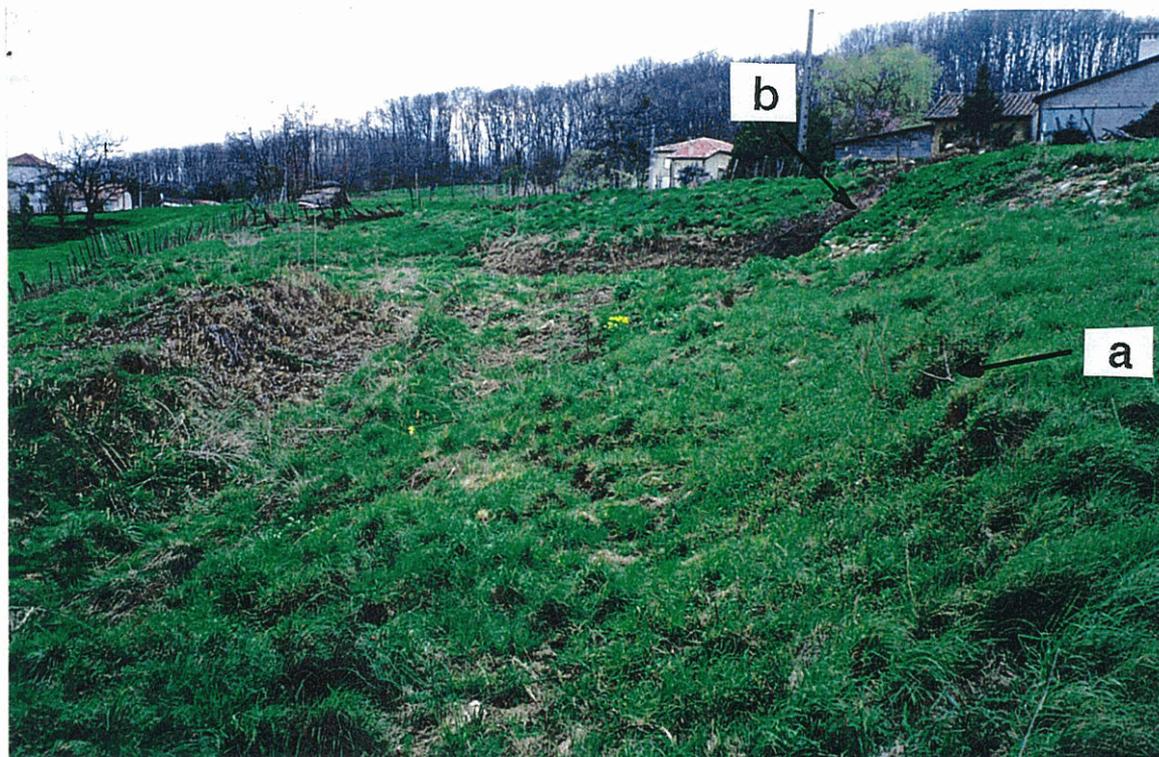
Par contre sur l'AC128 les effondrements ont continué et se produisent toujours actuellement. un fontis de 10 m sur 5 et 1,20 m de profondeur s'est produit en 1993 à la limite nord-est des hangars de la ferme de M. Paquien (parcelle AC125). Dans ce secteur les 3 parcelles AC126, 128 et 130 montrent des effondrements avec les rejets métriques à plurimétriques dont certains sont en cours de formation ou d'évolution (photos 7, 8 et 9).

Photo 7 - Zone d'effondrement dans la parcelle AC 126

a) faille actuelle

b) remblai amené par M. Paquien

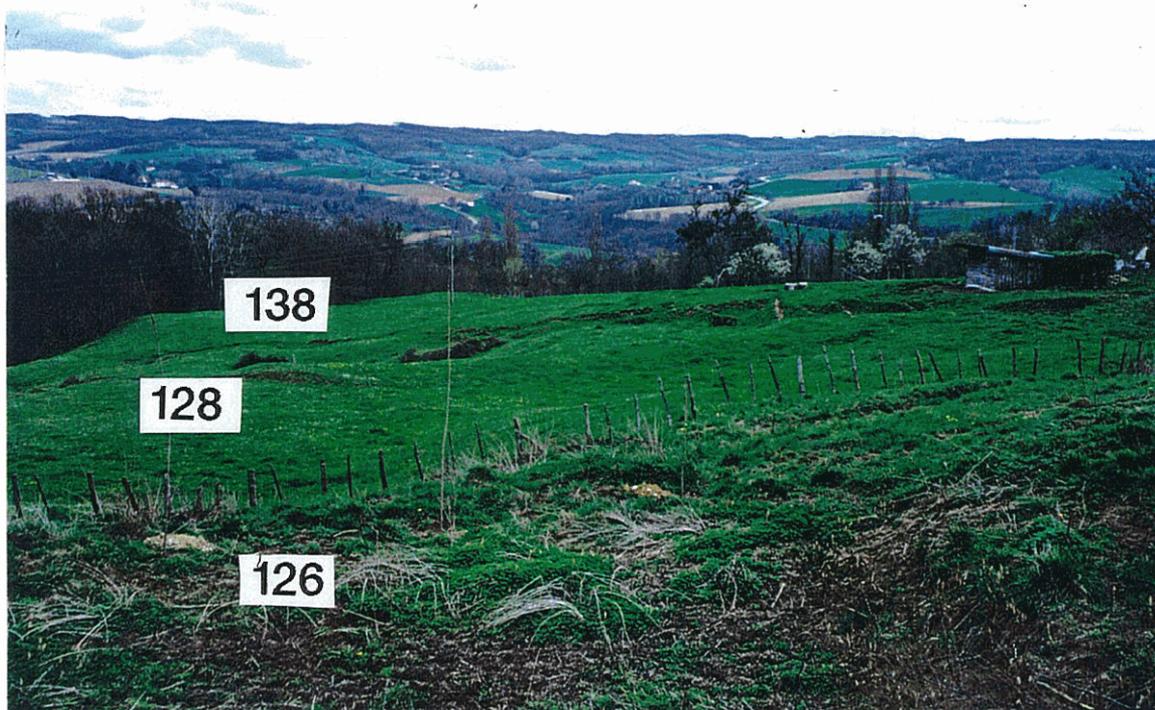
Photo 8 - Vue d'ensemble des parcelles AC 126, 128 et 130.

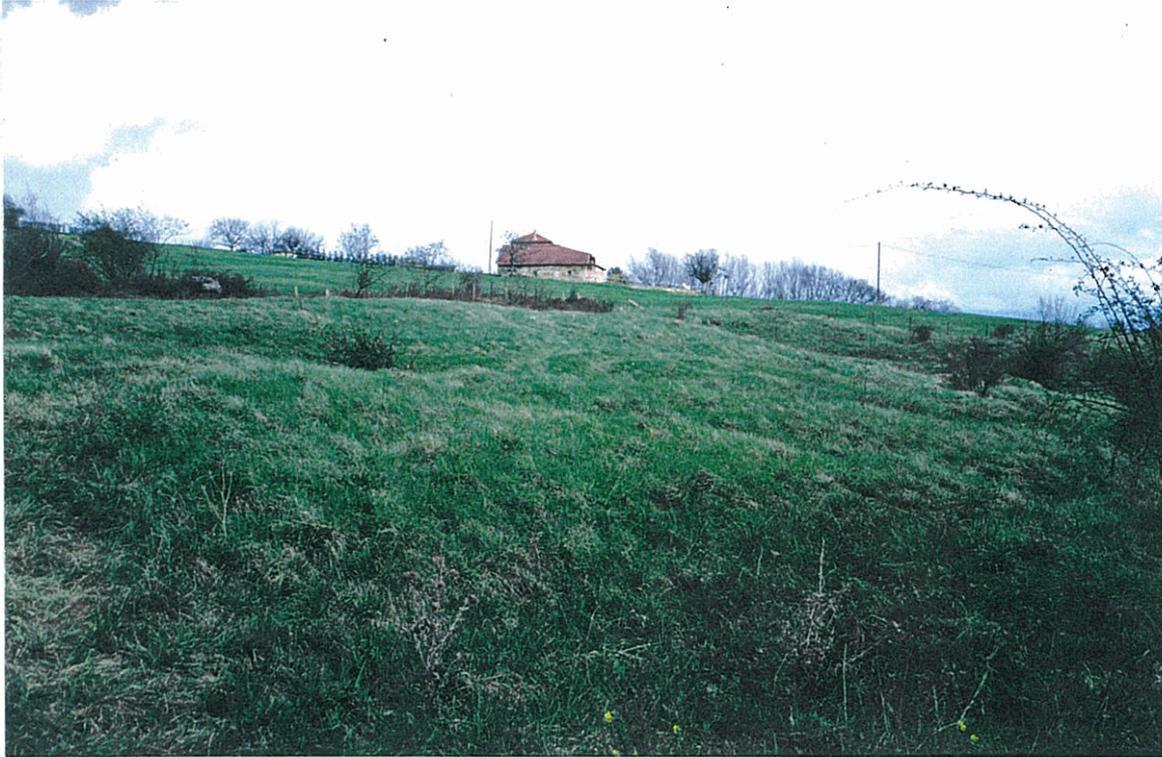
Il correspond à toutes les parcelles de la rive gauche et de la rive droite qui ont fait l'objet de fontis ou d'effondrements en relation avec les zones défilées en profondeur.

Ces effondrements sont anciens. Un nivellement a été réalisé au bulldozer en 1965 sur la parcelle AD91 par M. Ryckaert et sur la parcelle AC128 par M. Ployon.

Photo 9 - Vue d'ensemble des effondrements sur la rive gauche.
