*Chutes de rochers aux Lanches-la Grande Glière
près de la RD 87b à Peisey-Nancroix (Savoie)
les 24 mars et 19 avril 2000
Risque d'éboulement*

(visite des 19-20 avril 2000)

avril 2000
BRGM/RP-50211-FR

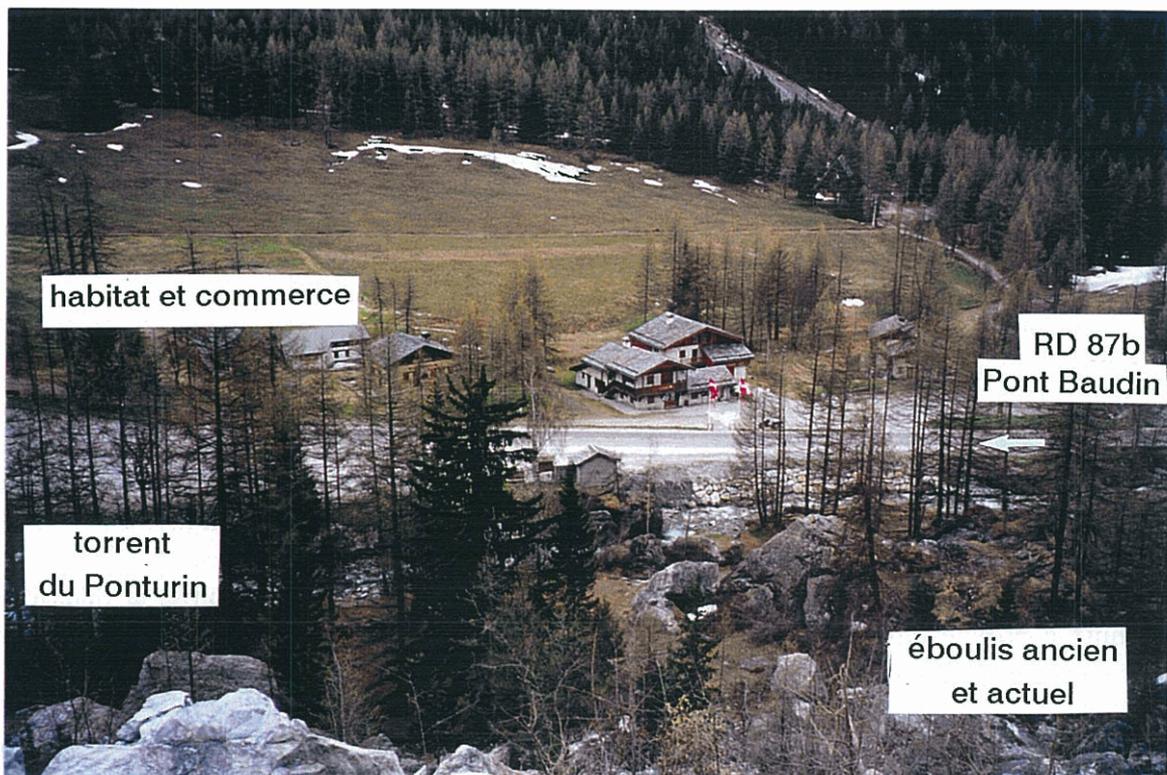
Si la première chute n'a pas touché la RD 87b à quelques mètres près, la deuxième chute a projeté des éclats (jusqu'à 20-30 kg) sur la chaussée et ils ont poursuivi leur trajectoire sur 80 m en frôlant des bâtiments habités (notamment un gîte d'étape).

En résumé, outre la RD 87b, tracée vers 1970 après l'ouverture du refuge de Rosuel (1968), en remplacement d'un chemin de terre, cinq maisons sont exposées aux chutes de rochers, toutes regroupées à proximité de la route et face au chaos de la Grande Glière dont un gîte d'étape (20 lits avec restaurant), un restaurant, un centre d'accueil, un foyer de ski de fond et un centre équestre, construits vers 1984.

Fig. 2 - Vue générale de la zone exposée.

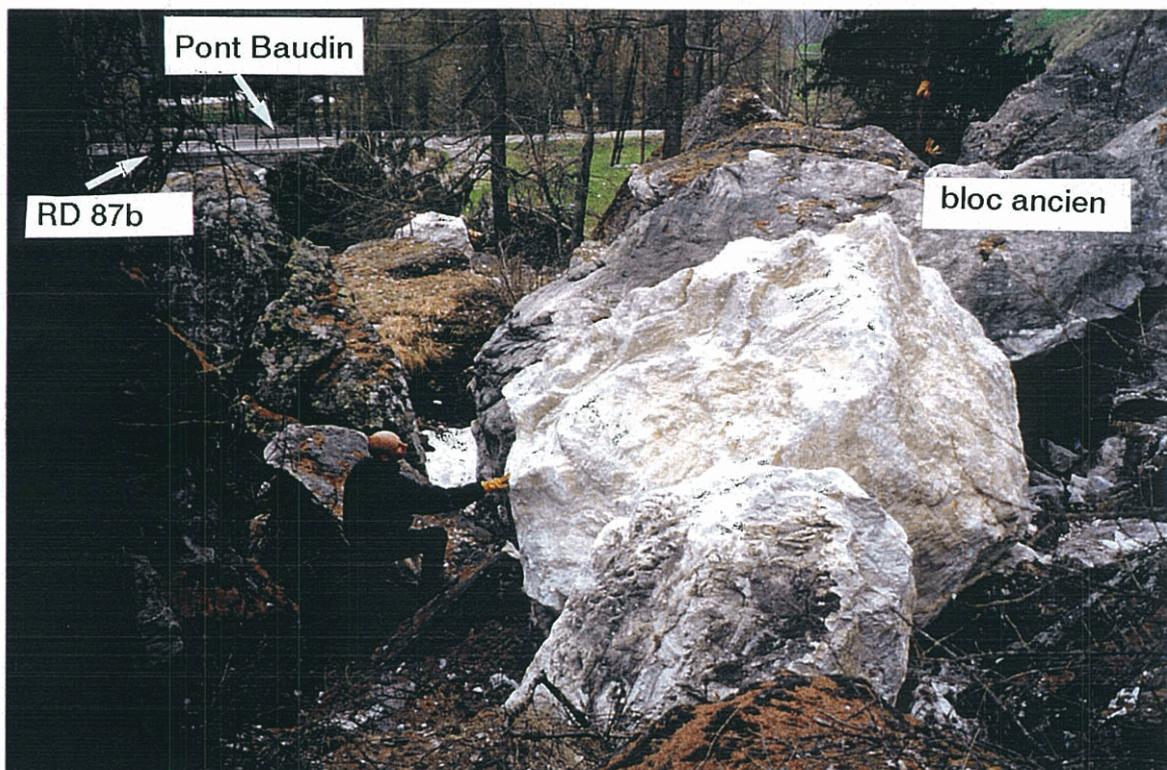
Par contre, le 18 avril, un seul gros rocher se serait éboulé (10-12 m³ ?) (fig. 3), mais en éclatant sur le pied de l'éboulis, il a constellé le sol d'éclats dont deux ou trois ont encore parcouru près de 100 m au-delà du Ponturin avec une énergie considérable (impacts distants de plusieurs dizaines de mètres).

Fig. 3 - Vue des blocs éboulés (10-12 m³).

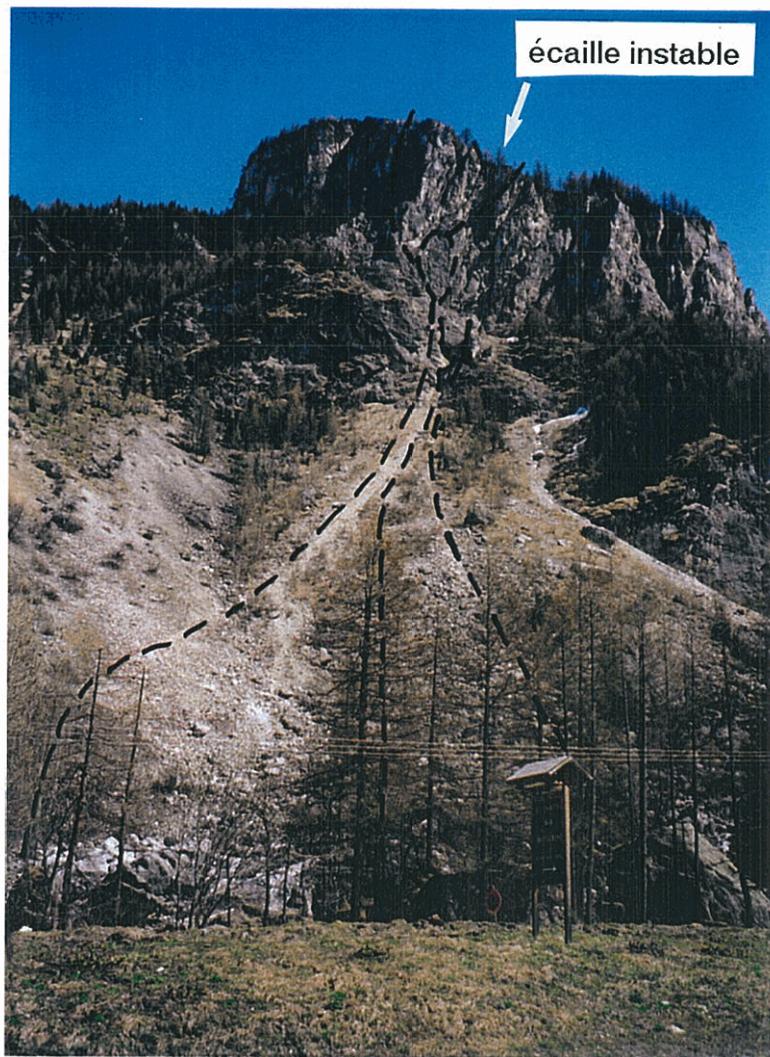
Fig. 4 - Zone d'origine et cône d'éboulis.
Vue depuis la rive gauche du Ponturin.

L'origine des chutes de rochers se situe au niveau des falaises calcaires et/ou dolomitiques (Trias moyen) du Dos de la Charmette (point côté IGN + 1958) dans une zone très fissurée (fig. 4 et 5). Un peu en contrebas d'une croix, et en direction du sud, le rebord ouest de la montagne est séparé du plateau de la Charmette par une fissure ouverte (de 50 à 80 cm) verticale, connue des gens du pays (fig. 6). A son extrémité nord, elle recoupe toute la paroi calcaire sur plus de 100 m de haut, en s'incurvant vers le bas et vers l'ouest. Là, un peu au-dessus d'une vire d'éboulis, elle est recoupée par d'autres fissures perpendiculaires et inclinées de 45-50° vers le nord.

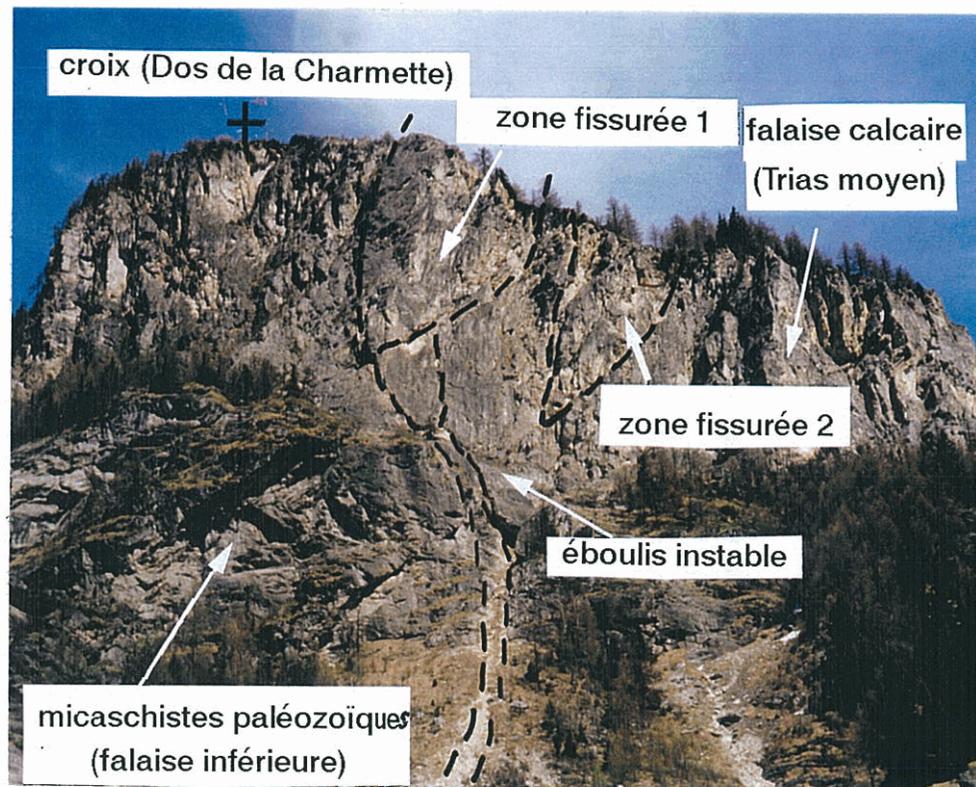
Fig. 5 - Vue rapprochée de la falaise du Dos de la Charmette.

La face arrière, sud-est, du pilier, repose selon une forte pente sur une surface de décollement repérable sur les figures 5 et 8.

Lors d'examen complémentaires, une deuxième écaille a été repérée immédiatement en contrebas et au sud de la première (fig. 5 et 8) ; sa géométrie et la configuration des fissures sont très semblables.

Il est possible qu'une partie des blocs proviennent de la vire d'éboulis à gros blocs située en pied de la falaise calcaire : la pente est très raide et ces blocs reposent sur des schistes verts argileux (= Permien des géologues) ; des indices de tassements et d'arrachements ont été relevés (fig. 5 et 8).

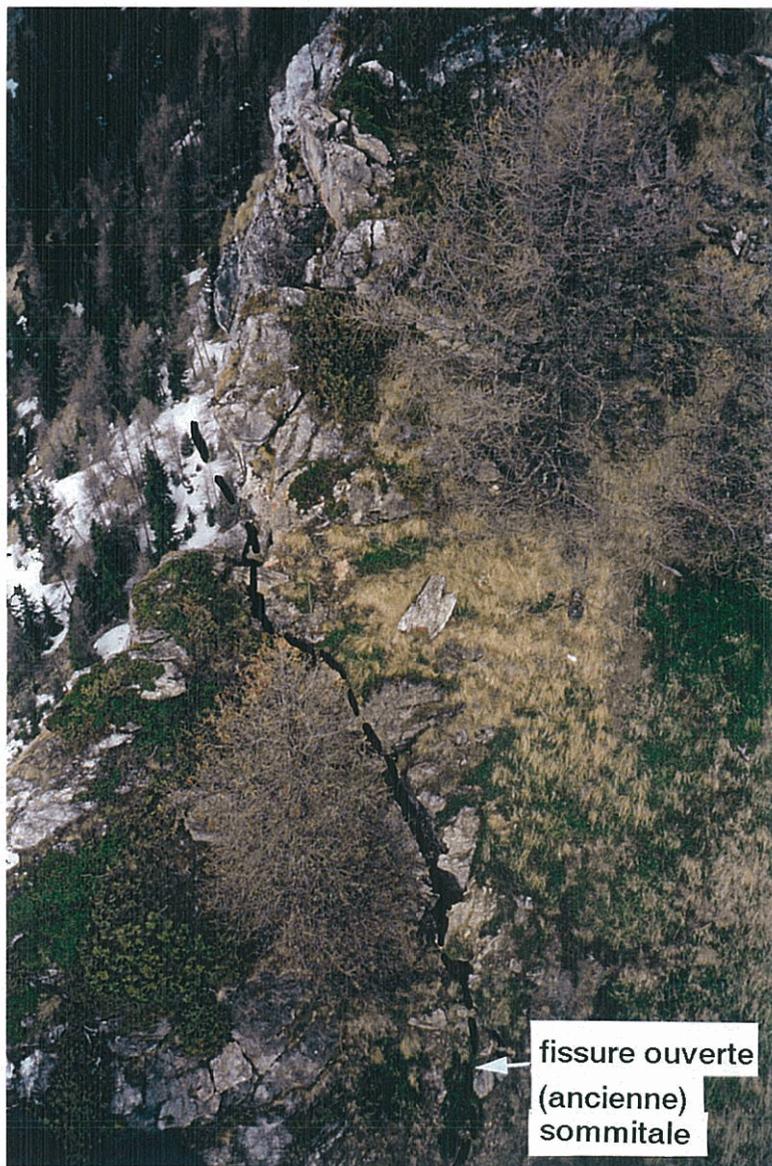
Fig. 6 - Vue du sommet de la falaise.

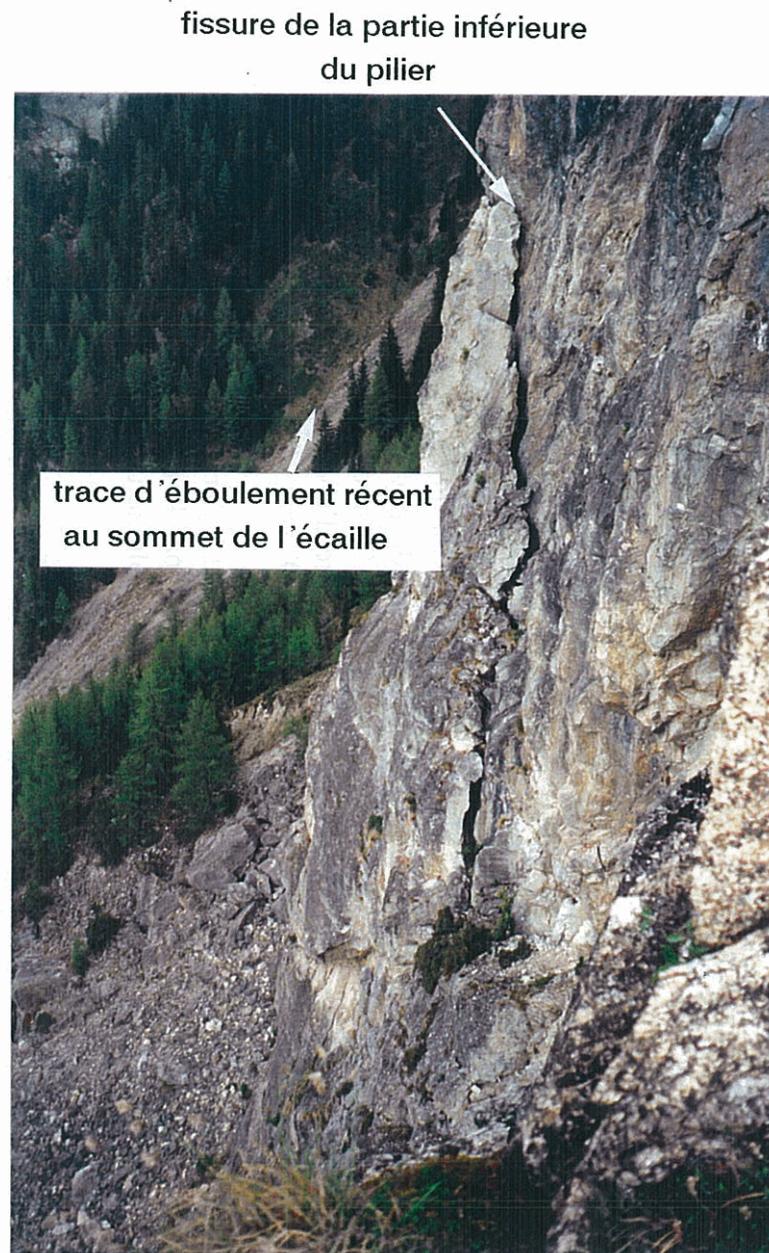
Sur la façade et en partie basse du pilier, une écaille rocheuse effilée vers le haut, plus épaisse vers le bas, est largement décollée par une fissure verticale ouverte, visible latéralement en venant du sud (fig. 7).

Le sommet et la face externe de cette écaille sont coupés d'arrachements récents, très clairs, qui sont les points d'origine de l'un ou des deux éboulements.

Fig. 7 - Vue de la falaise (face ouest).

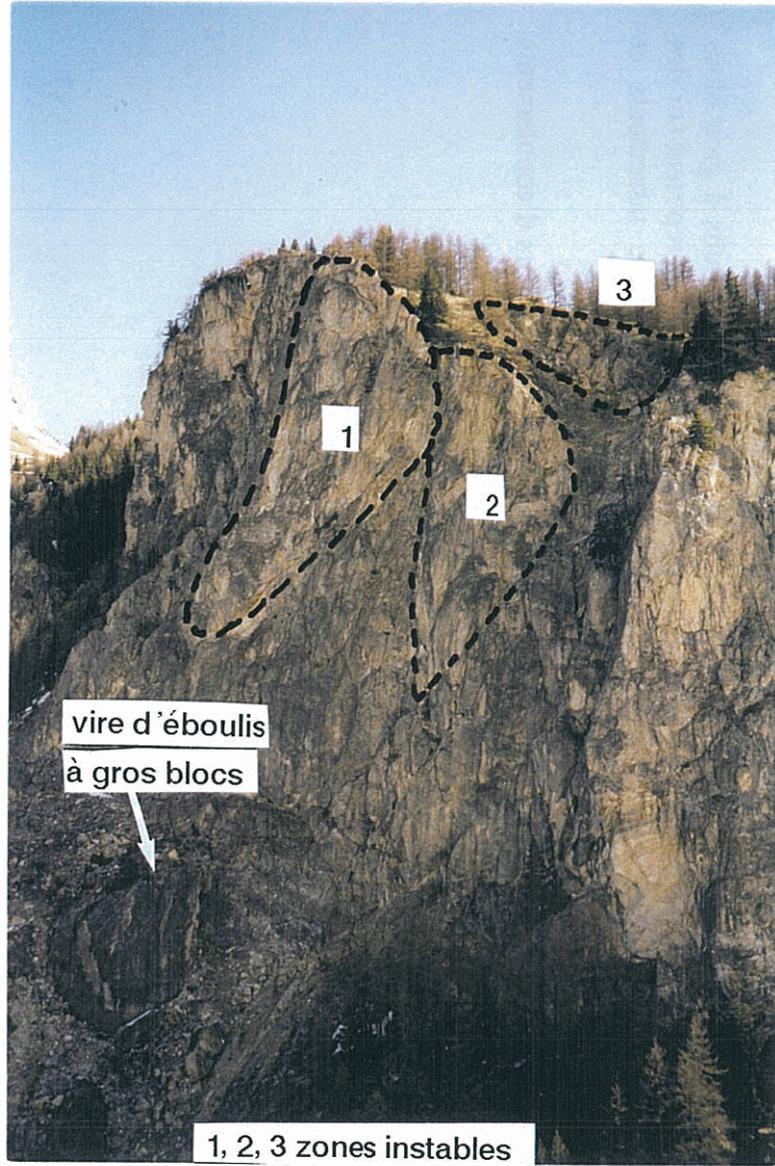
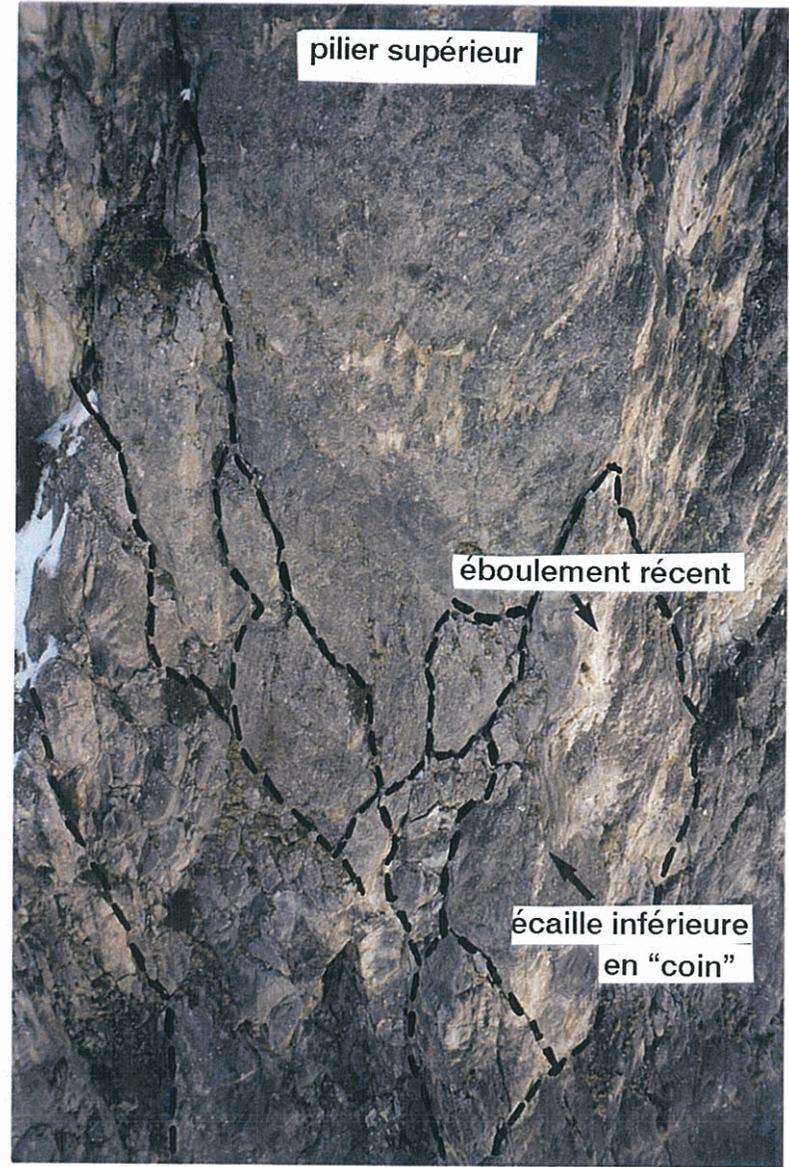
A l'amont et au sommet d'un couloir coupant toute la face ouest du massif, une troisième zone rocheuse est très déstructurée avec des fissures arrières ouvertes (masse 3) (fig. 8).

Vue de la base de l'écaille 1

Fig. 8 - Vues des secteurs instables.

- Mise en place de capteurs de déplacements par Antea Lyon sur la masse rocheuse décollée et enregistrement à la subdivision de l'Équipement d'Aime.
- Etude de mesures de protection par levées de terre ou filets en bordure du Ponturin par Antea Lyon ; évaluer leur coût.
- Evaluation de la faisabilité d'une déviation provisoire de la RD 87b par l'Équipement d'Aime.
- Estimation du risque d'éboulement en masse au terme d'un suivi des déplacements de plusieurs mois.
- Définition des ouvrages définitifs.
