***Ville de Marseille - 13 -
Route des Trois Lucs à la Valentine
Avis du BRGM sur la cartographie existante
des zones instables***

Juin 2000

RP-50300-FR

*Rédigé sous la responsabilité de
R. Martin
avec la collaboration technique de
C. Mathon*

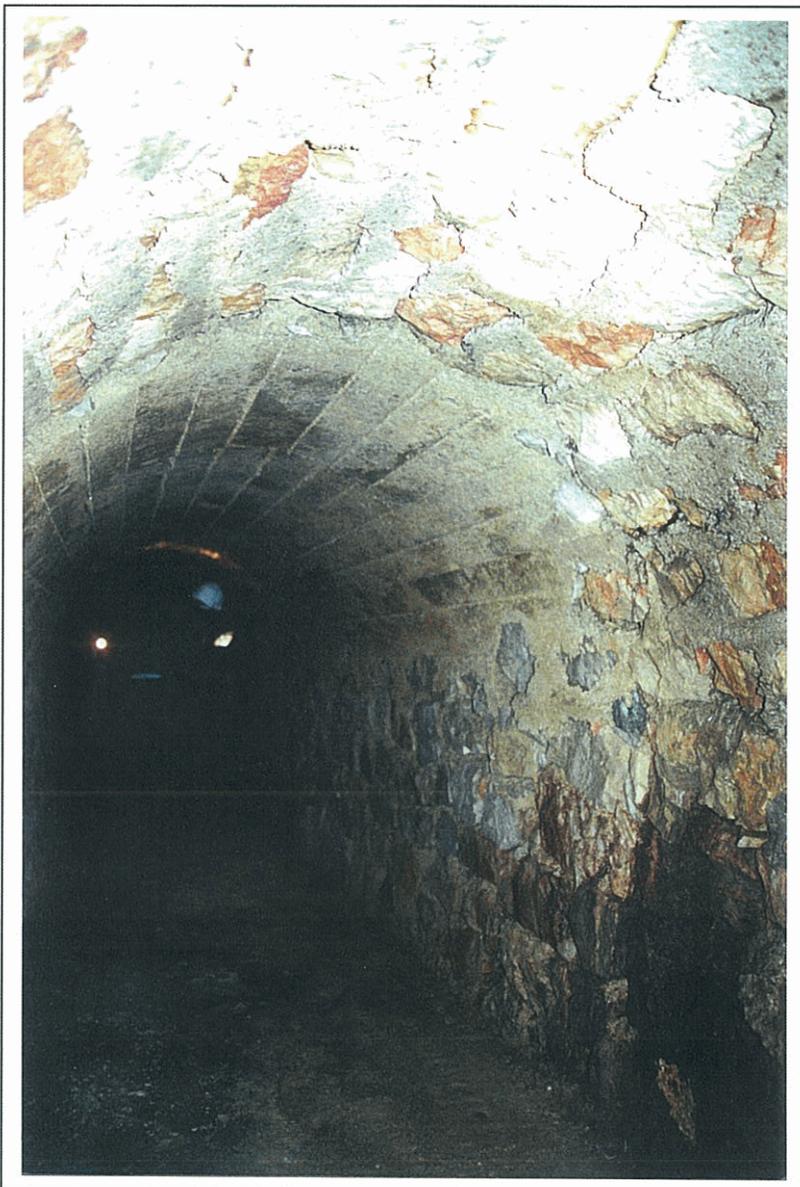
Le revêtement de ce niveau est en maçonnerie de pierres. Elle comporte une zone de 3 m de long, débutant à une soixantaine de mètres de l'entrée qui a été revêtue de ciment (photo 2). L'état global de la galerie est bon. On note cependant à une cinquantaine de mètres une zone où les infiltrations sont fortes, ainsi qu'en plusieurs endroits des traces de mouvements des ourdis (photos 3 et 4).

Photo 2 : partie rénovée (ciment en voût) de la galerie supérieure

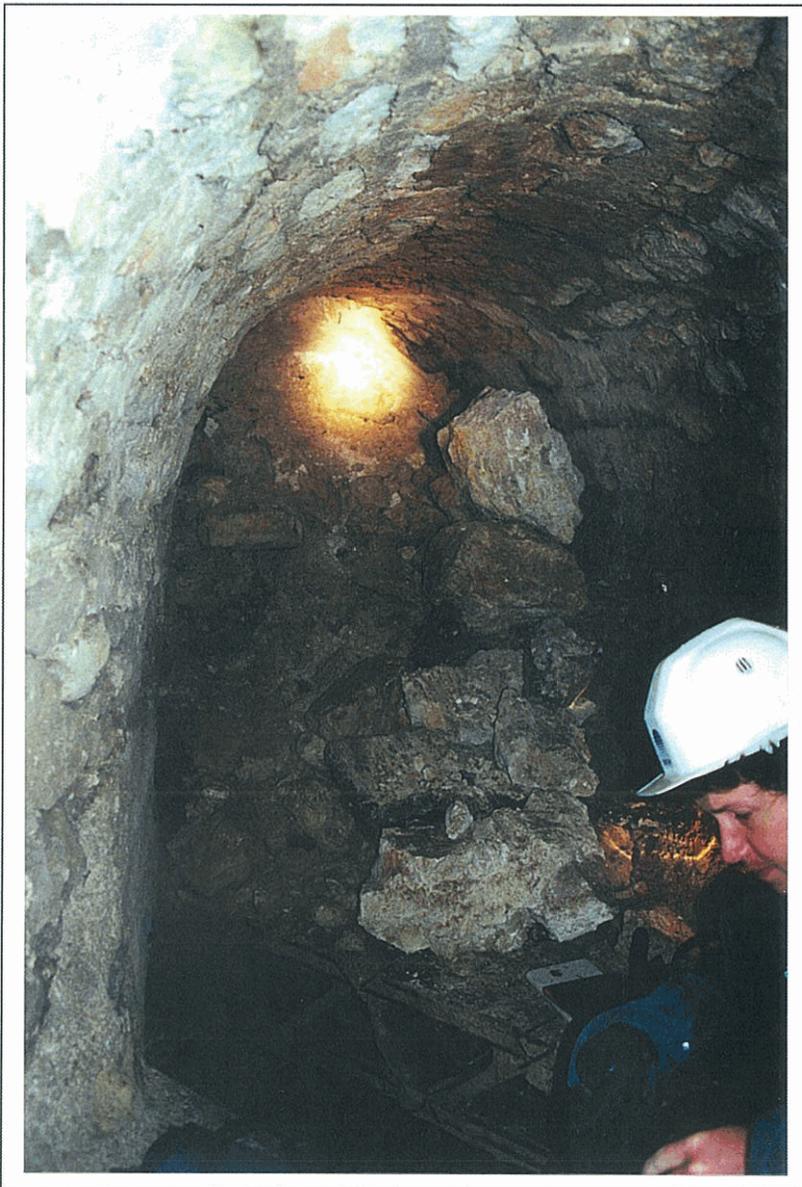
Une dizaine de mètres après le puits d'accès, nous avons constaté la présence d'une autre galerie surmontant la galerie principale dont elle est séparée par un plancher de ourdis (25 cm d'épaisseur, photo 1). Nulle part, il n'est fait mention de l'existence de cette galerie.

Cette galerie double la galerie principale sur une longueur de 100 m. Sa partie Sud est obstruée par un effondrement nettement marqué (trace de bitume, photo 1) et elle s'arrête vers le nord au niveau d'un ancien puits d'accès qui a été obturé. (photos 5, 6 et 8).

Photo 1 : début de la galerie supérieure bouchée au sud par un effondrement.

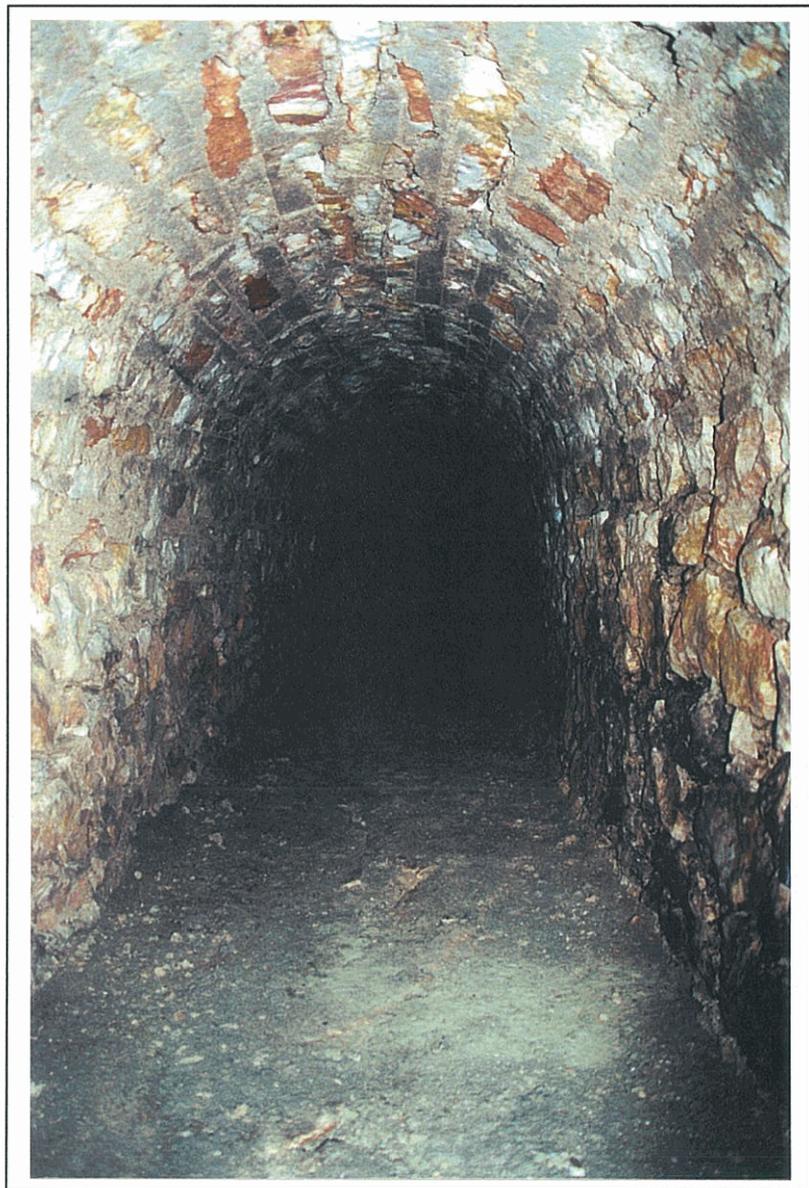
Photo 3 : maçonnerie en pierres de la galerie supérieure Trace d'instabilité (fissure ouverte) sur le sol.

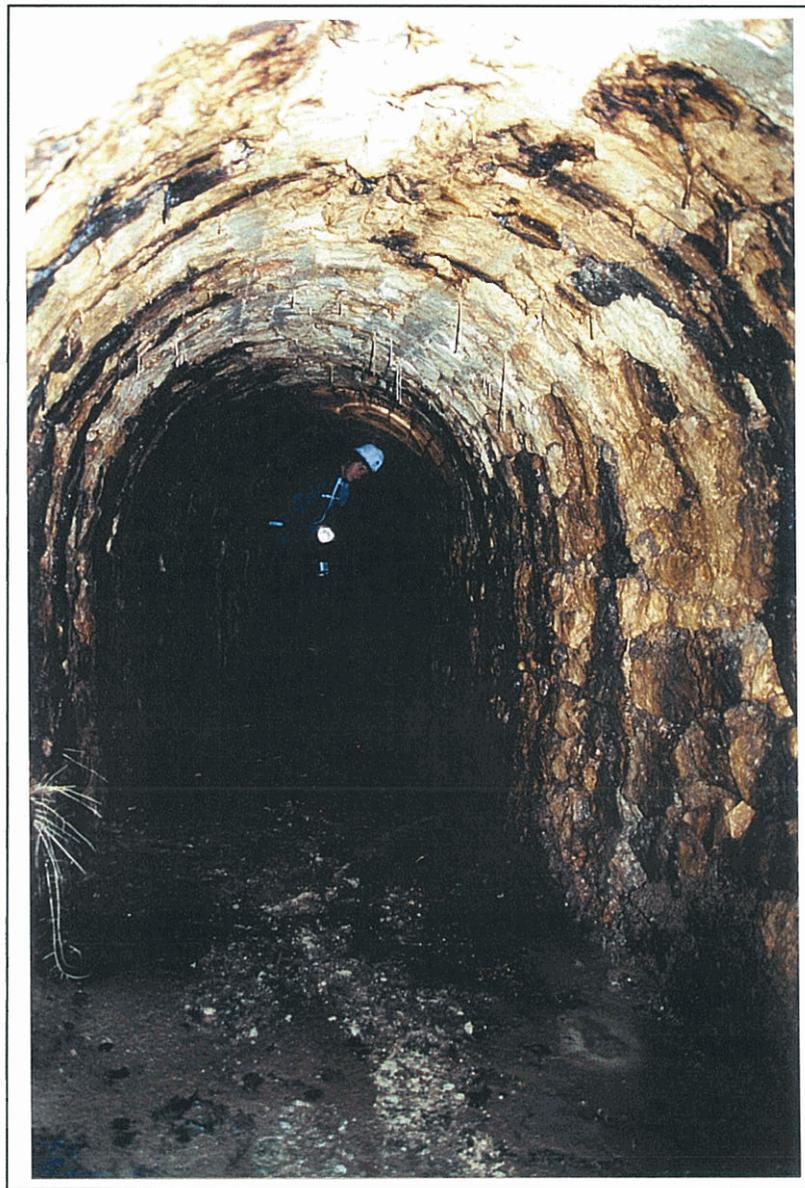
Photo 4 : zone d'infiltration d'eau usée dans la galerie supérieure

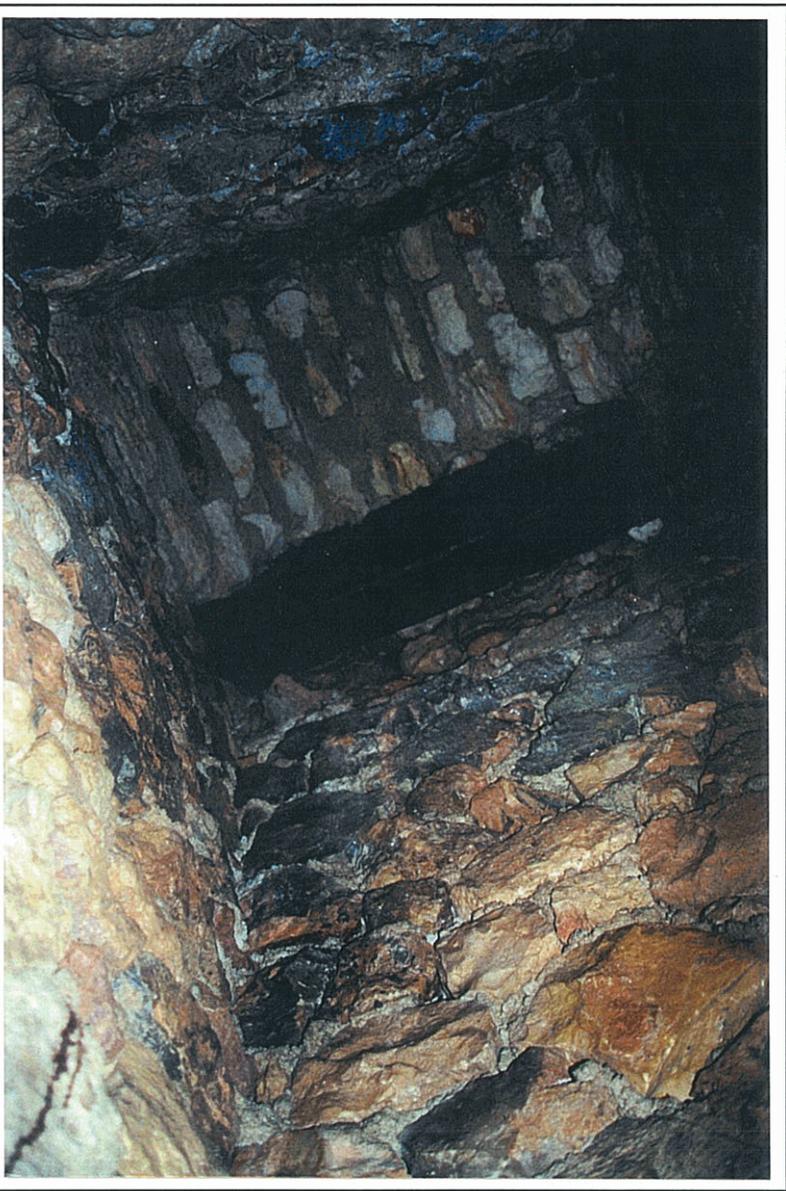
Photo 6 : extrémité N-W de la galerie supérieure (ancien puits d'accès condamné).

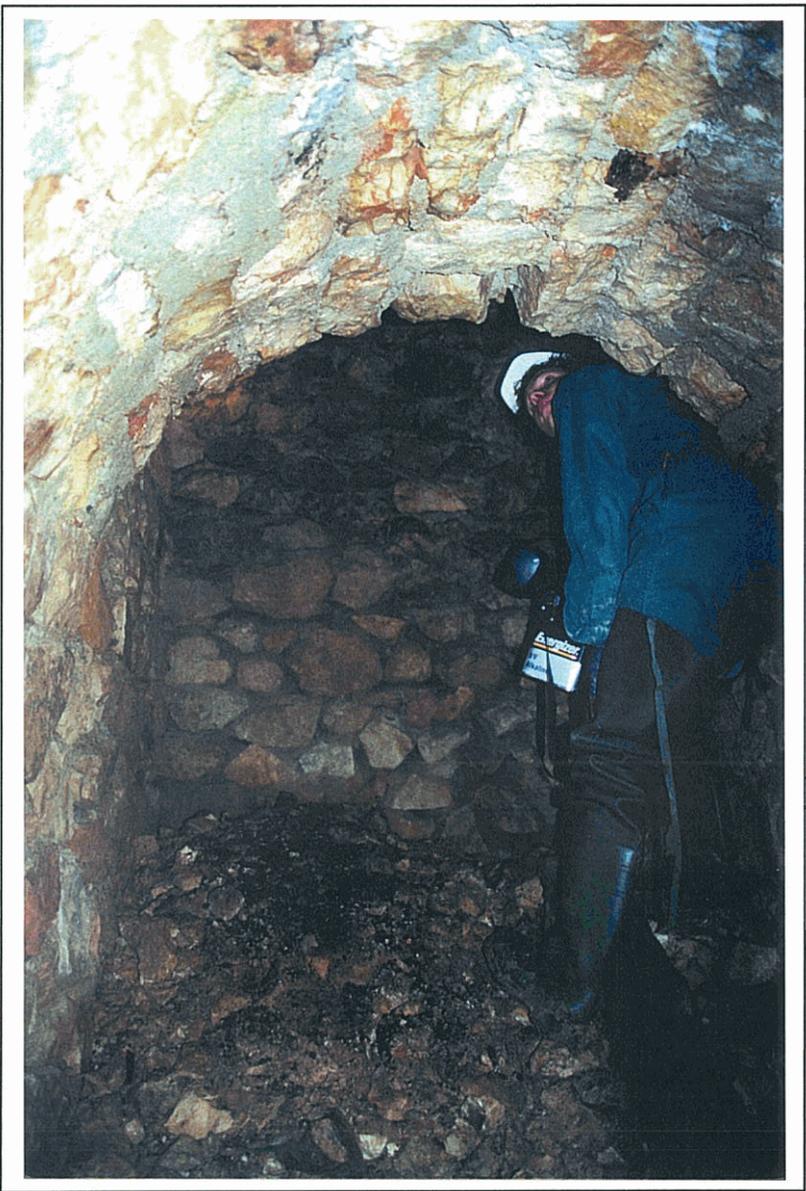
Photo5 : extrémité N-W de la galerie supérieure (ancien puits d'accès condamné).

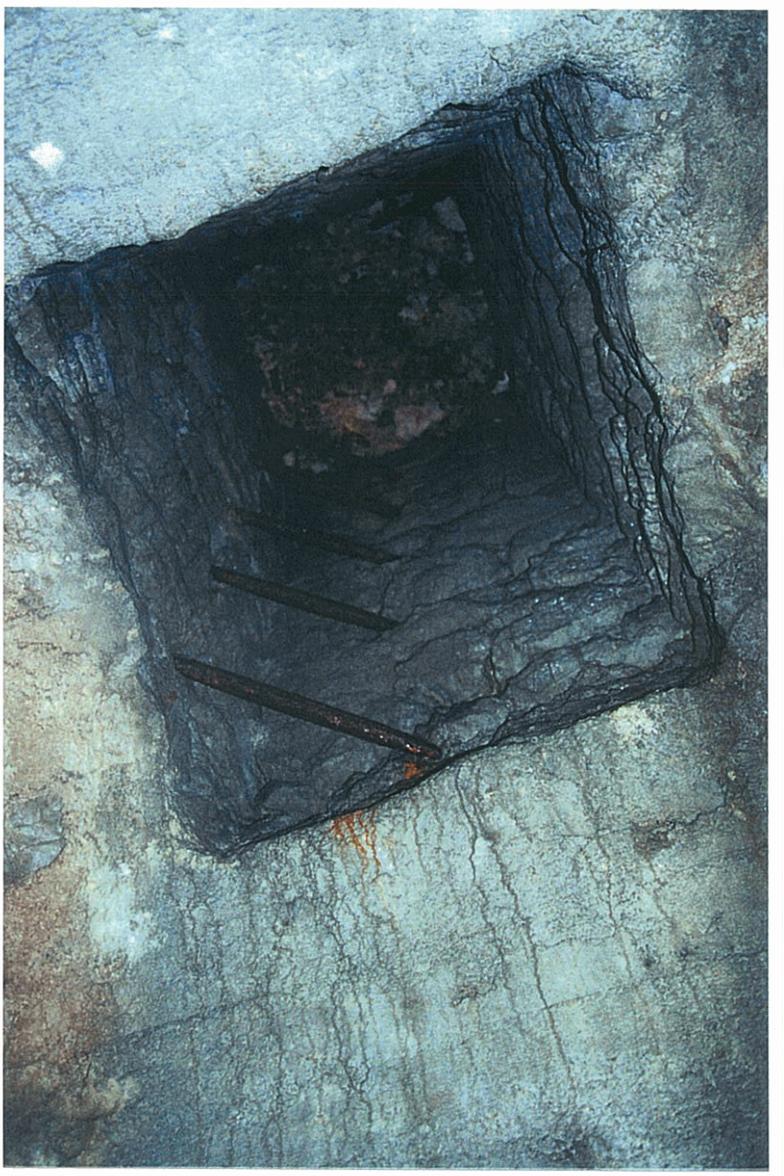
Photo8 : première partie à section rectangulaire de la galerie avec à l'extrémité un ancien puits d'accès (condamné.).

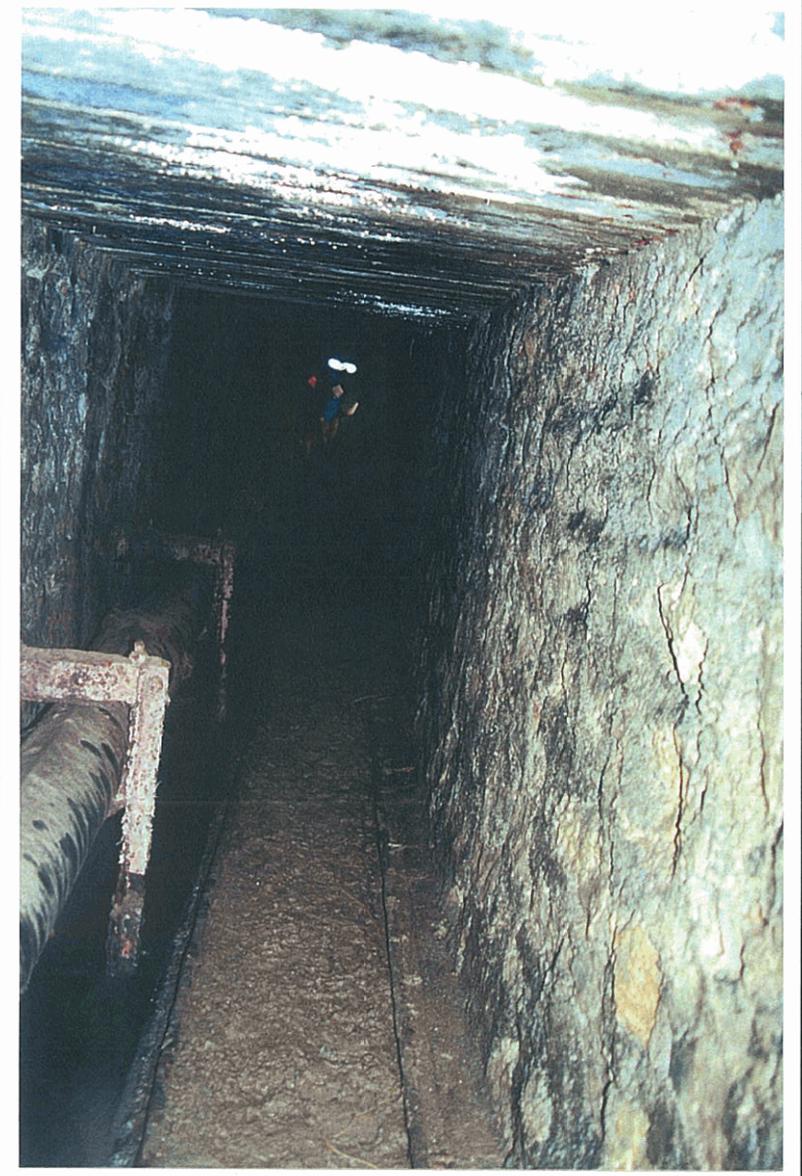
Photo7 : première partie à section rectangulaire de la galerie avec à l'extrémité un ancien puits d'accès (condamné.).

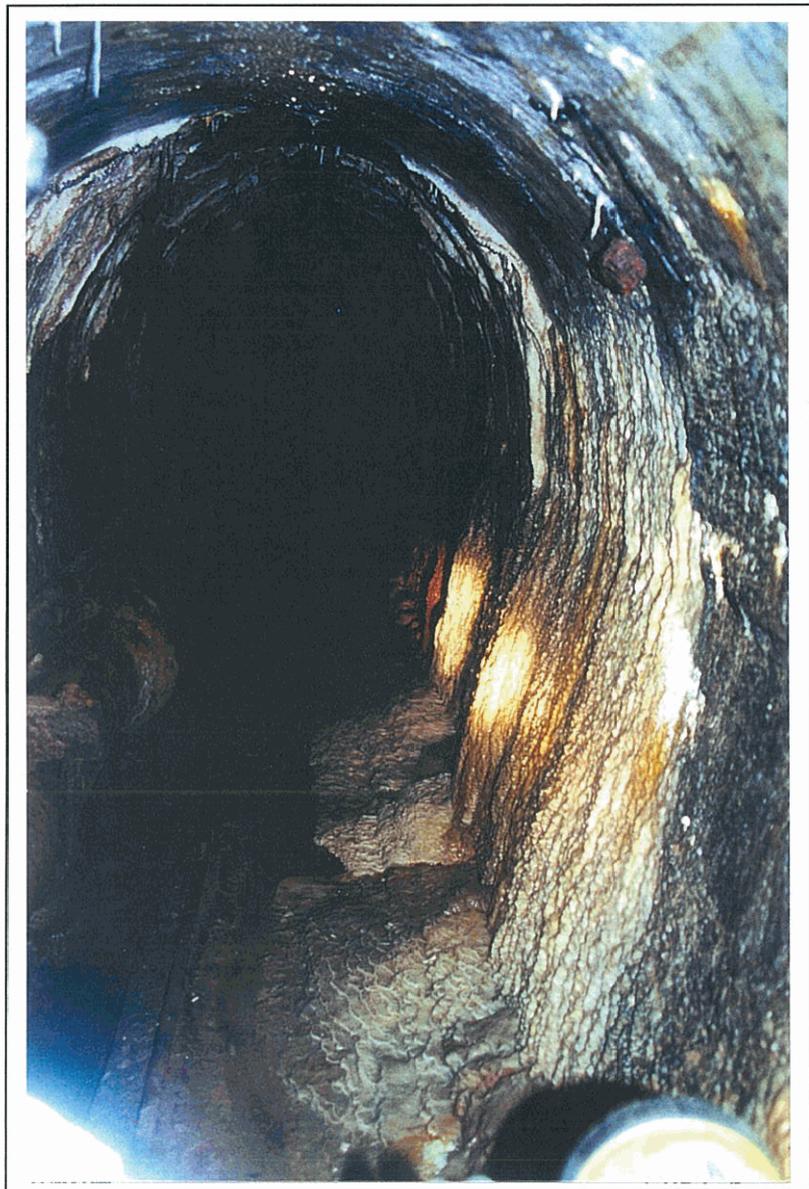
Le revêtement montre des fissures récentes (photo 13) comme le prouve l'absence pour l'instant de concrétion blanche dans les fissures ouvertes. Des bombements en pied de parement traduisent les fortes poussées de terrain avec des phénomènes de décompression importants (photos 9 et 12). En deux points nous avons pu constater la présence de vides karstiques, avec des venues d'eau claire, derrière le parement totalement détruit en ces endroits.

Photo9 : bombement du pied-droit avec concrétionnement.
Tubage d'injection de la voûte à droite.

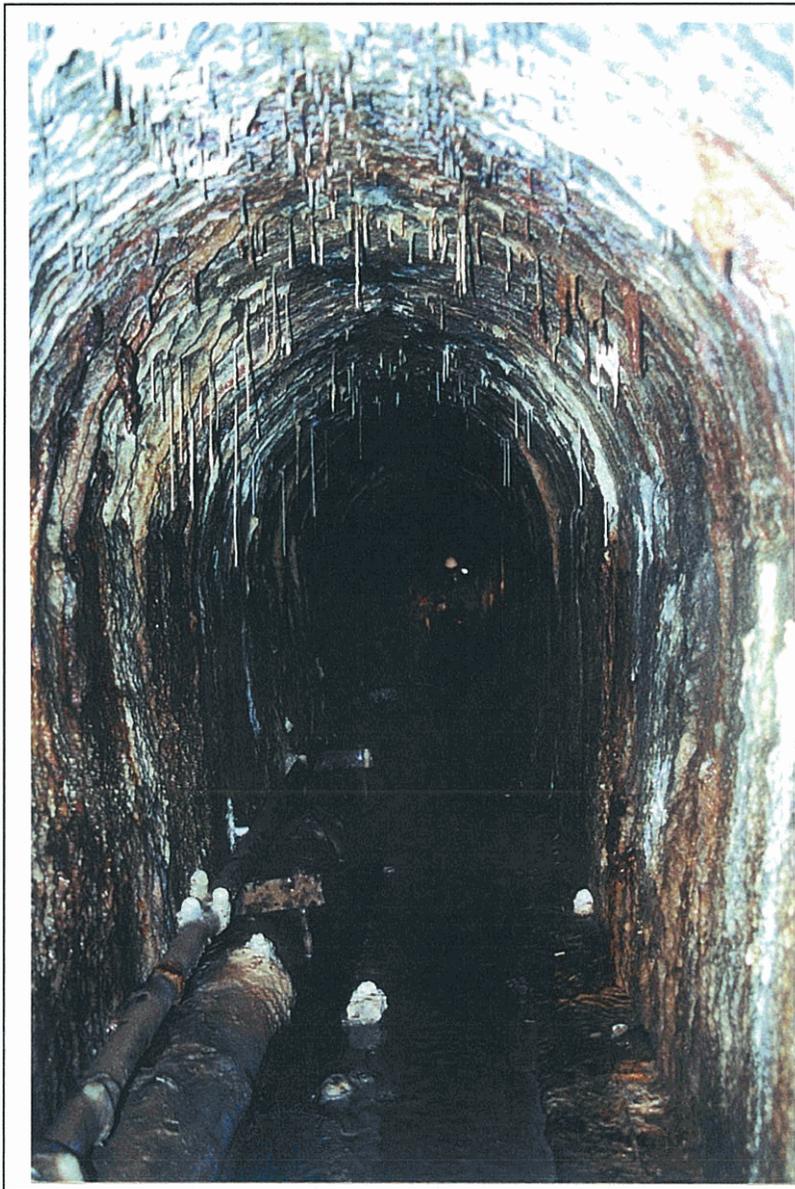
Photo10 : zone de concrétionnement et de venues d'eau en
parement N-E.

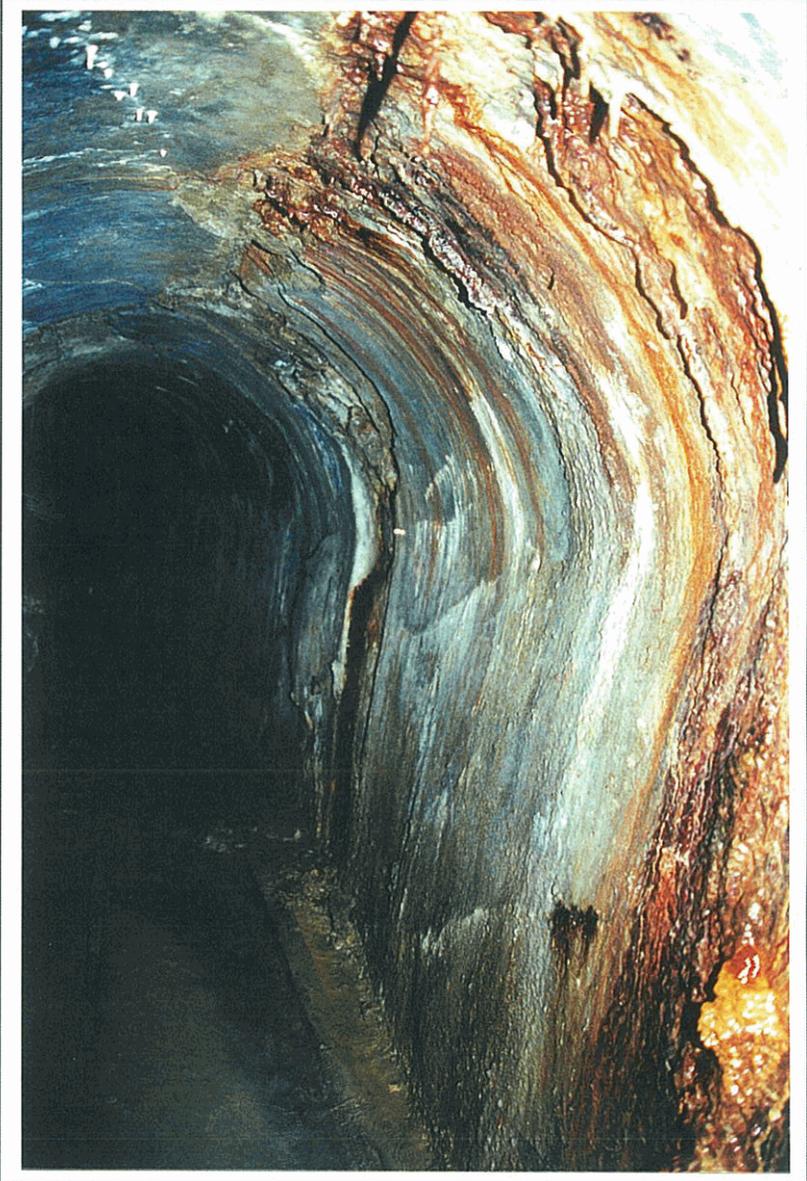
Photo12 : toit de la galerie fissuré avec infiltration d'eau et concrétions. Décompression des terrains et bombements en pied de parement droit

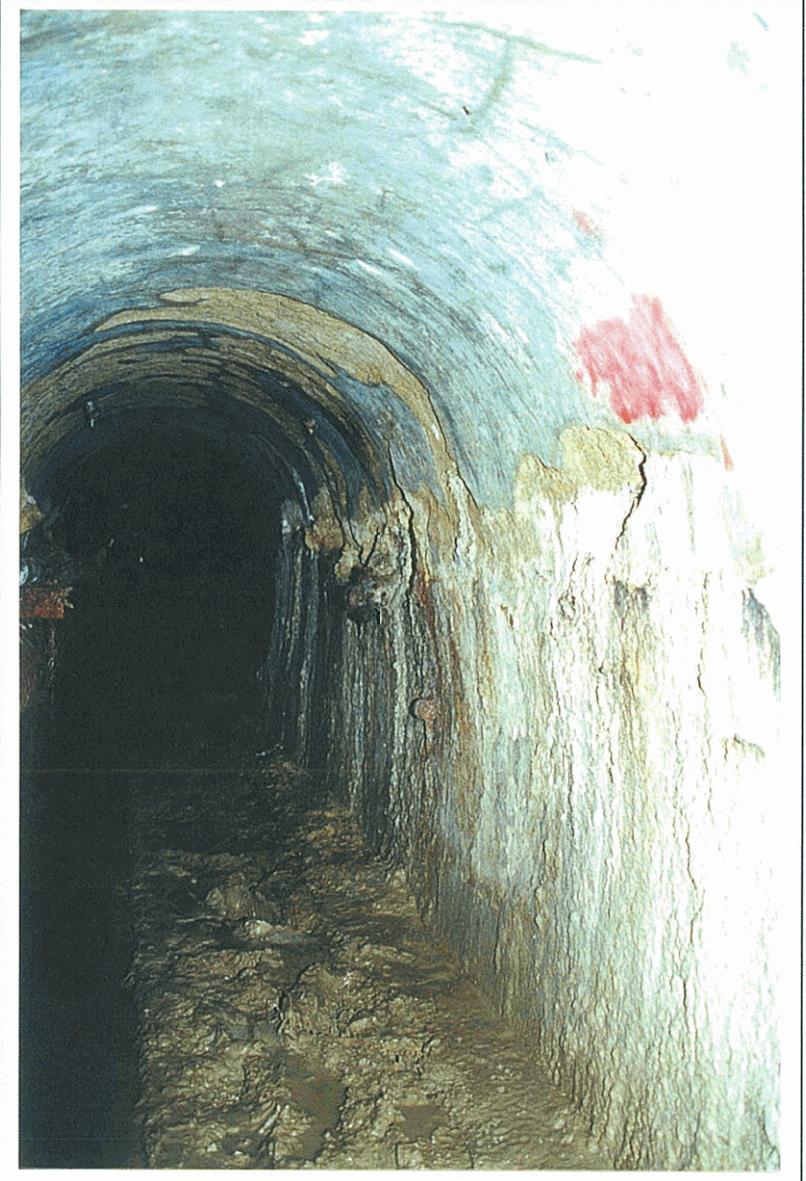
Nous avons pu constaté que des travaux d'injection et de doublage du revêtement avaient été réalisés; le ciment utilisé a cependant très mal résisté aux eaux agressives qui circulent autour de la galerie (il est devenu pulvérulent).

Photo11 : forte dégradation du revêtement en ciment de la galerie et oxydation des tubes d'injection.

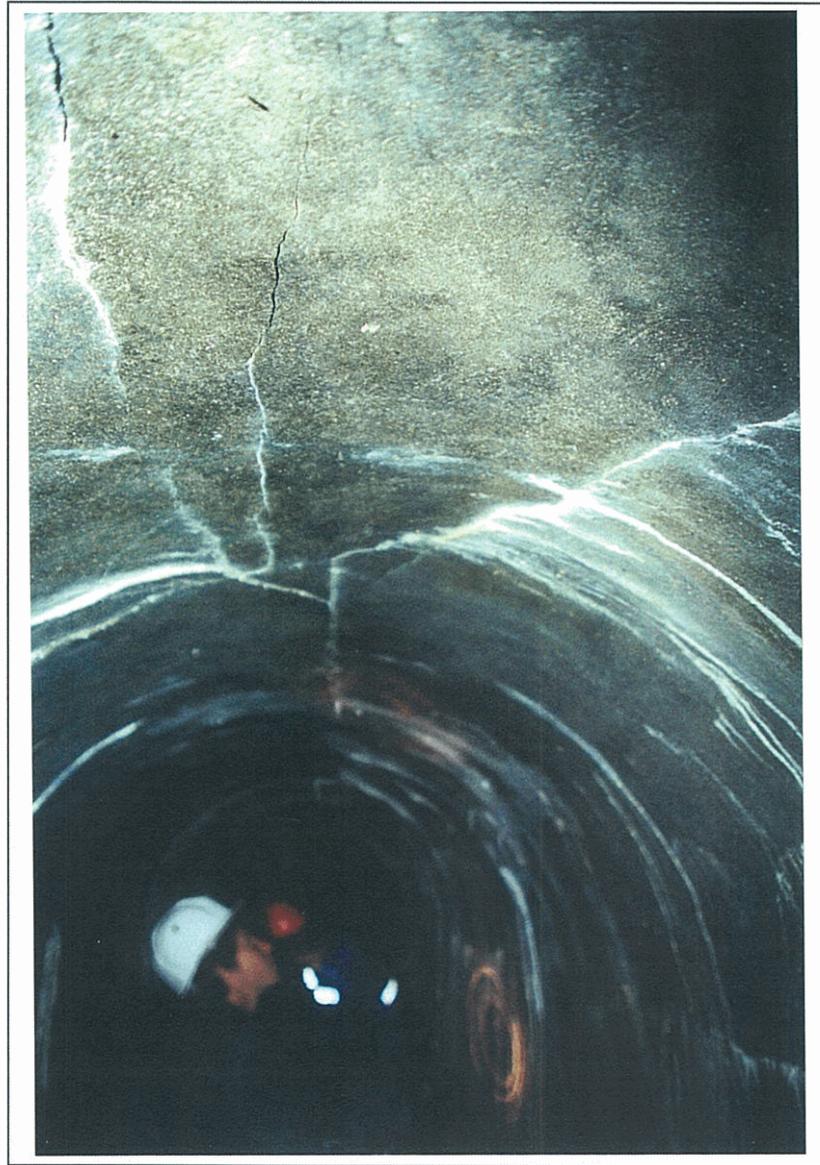
Photo 13 : fissuration du revêtement de la galerie avec progression récente (fissures non blanchies).

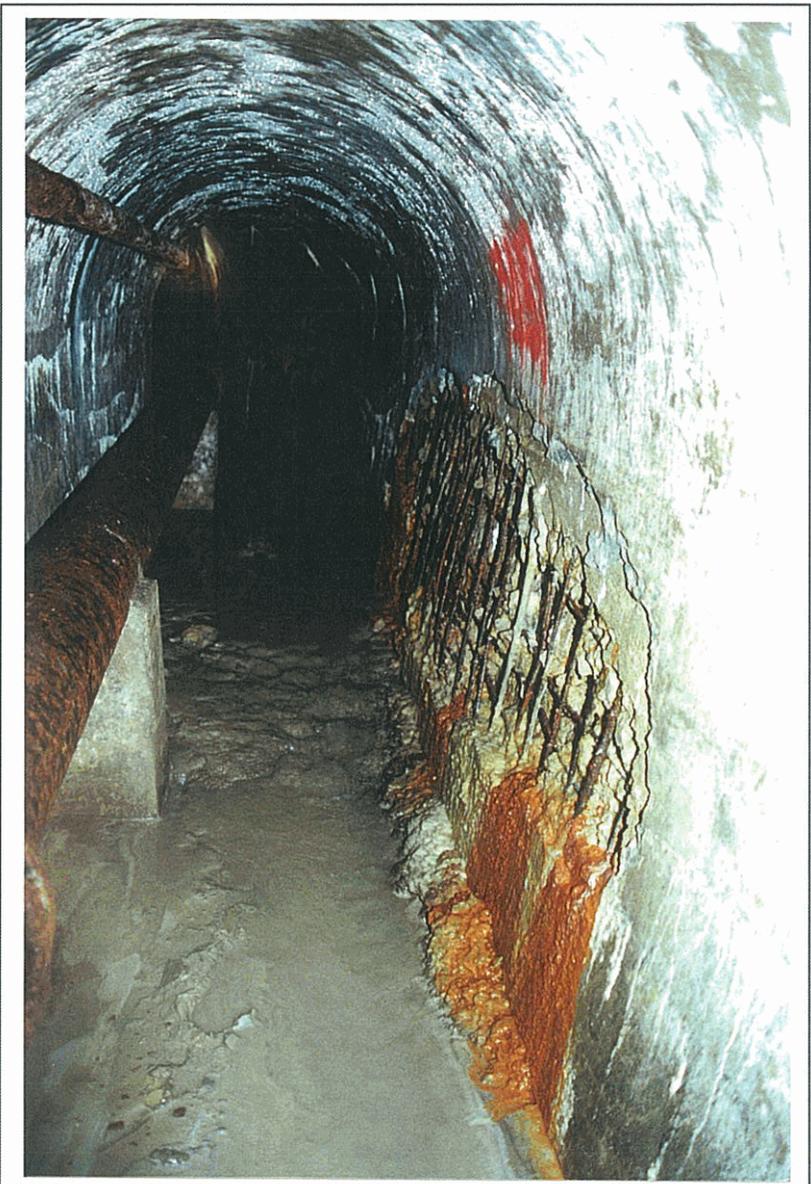
Par rapport à la visite d'inspection faite par le BRGM en 1990, l'évolution est très nette sur les photographies 14 (2000) et 15 (1990) et les photographies 16, 17 (2000) et 18, 19 (1990).

Photo 14 : pied-droit N-E fortement endommagé
(18/05/2000).

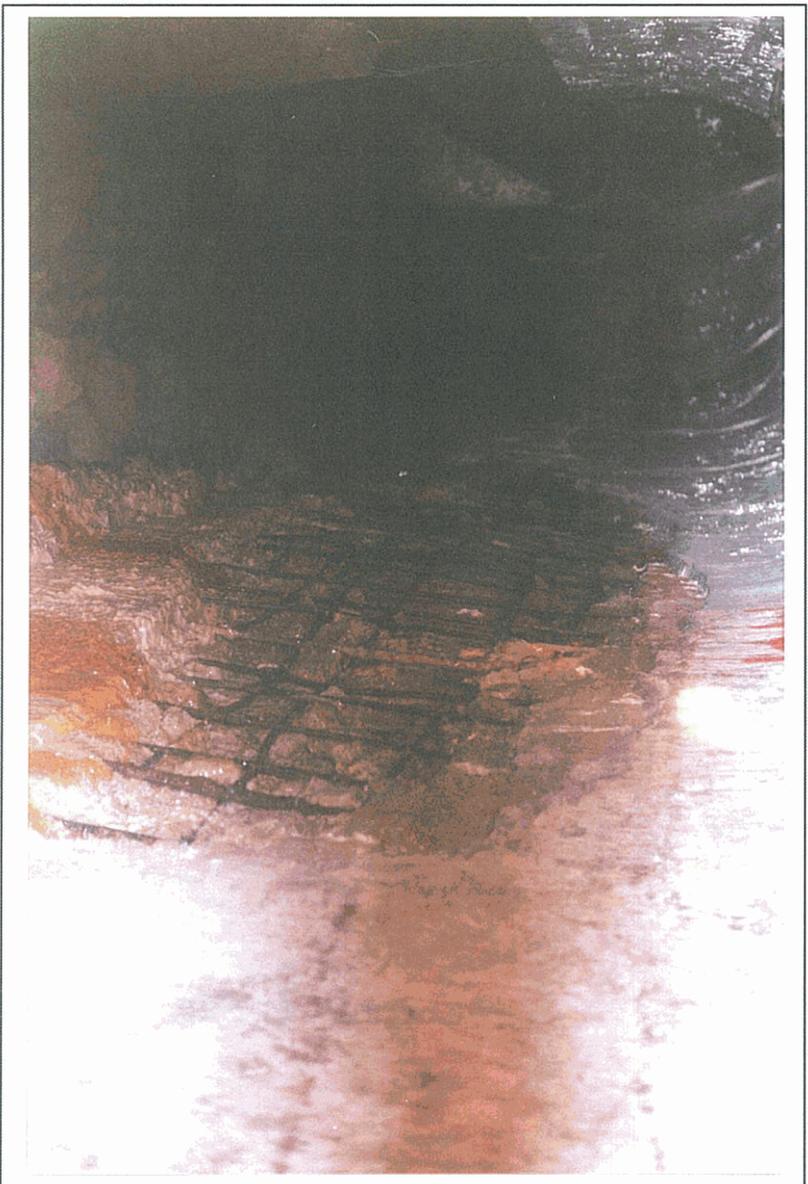
Photo 15 : idem photo 14 mais en 1990 (photo prise par le BRGM).

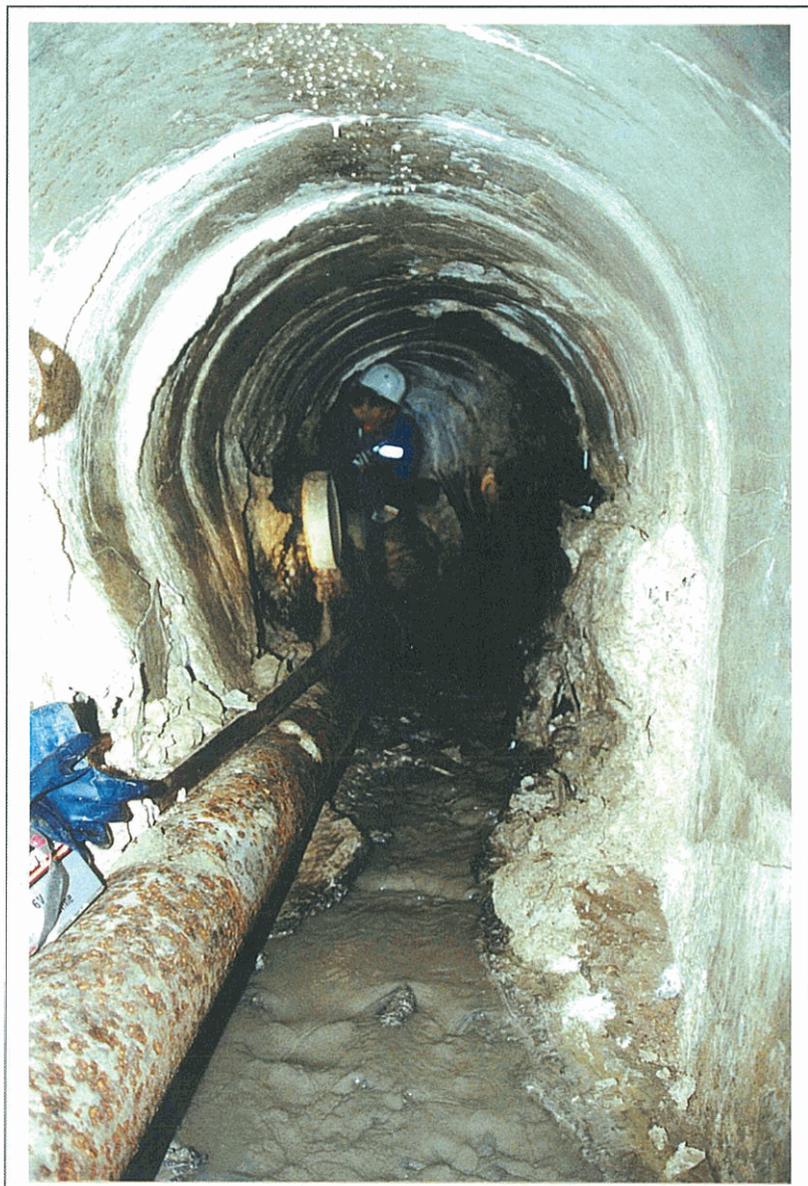
Ayant parcouru environ 800 m, nous sommes passés à l'aplomb du site de La Marianne où s'est concentrée la plupart des études. Aucun effondrement n'est constaté, cependant il s'agit d'un secteur fortement dégradé (bombement et fissuration) et affecté par de fortes venues d'eau (photos 16 et 17).

Photo16 : venue d'eau au tympan gauche. Rupture des pieds-droits sous la poussée des terrains.

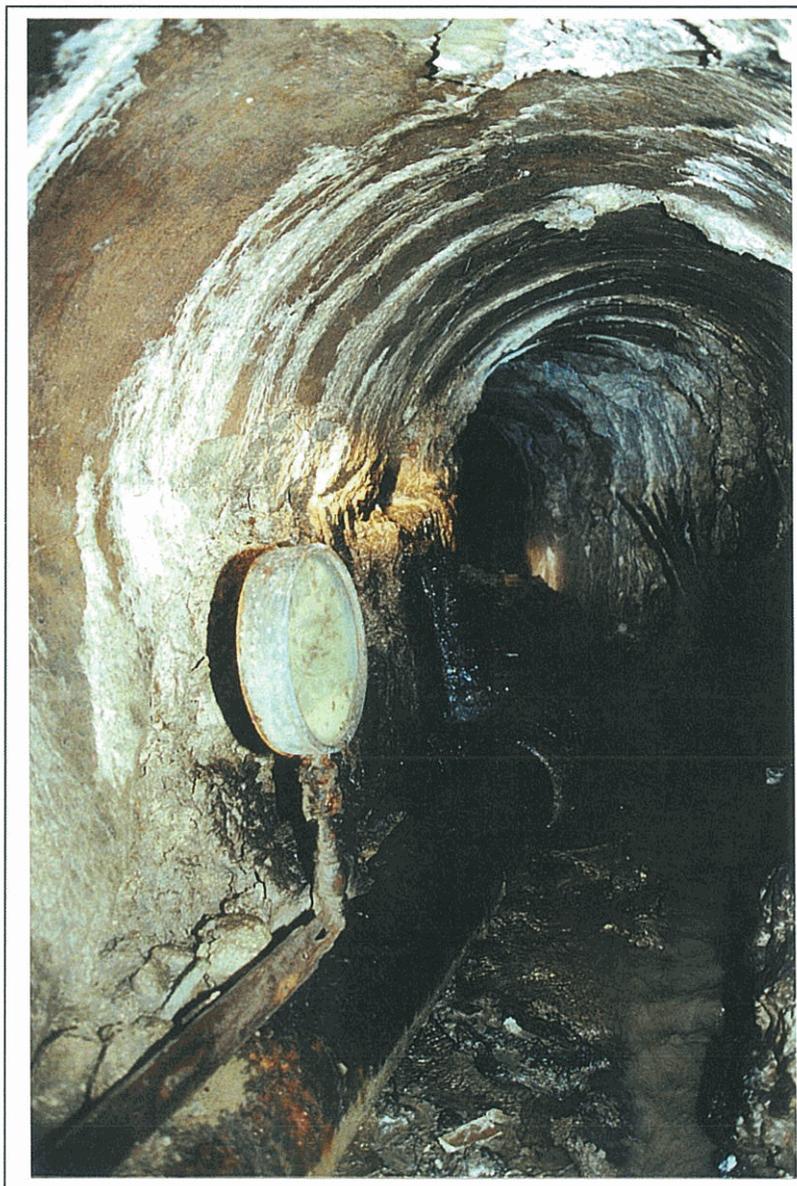
Photo17 : venue d'eau au tympan gauche. Rupture des pieds-droits sous la poussée des terrains.

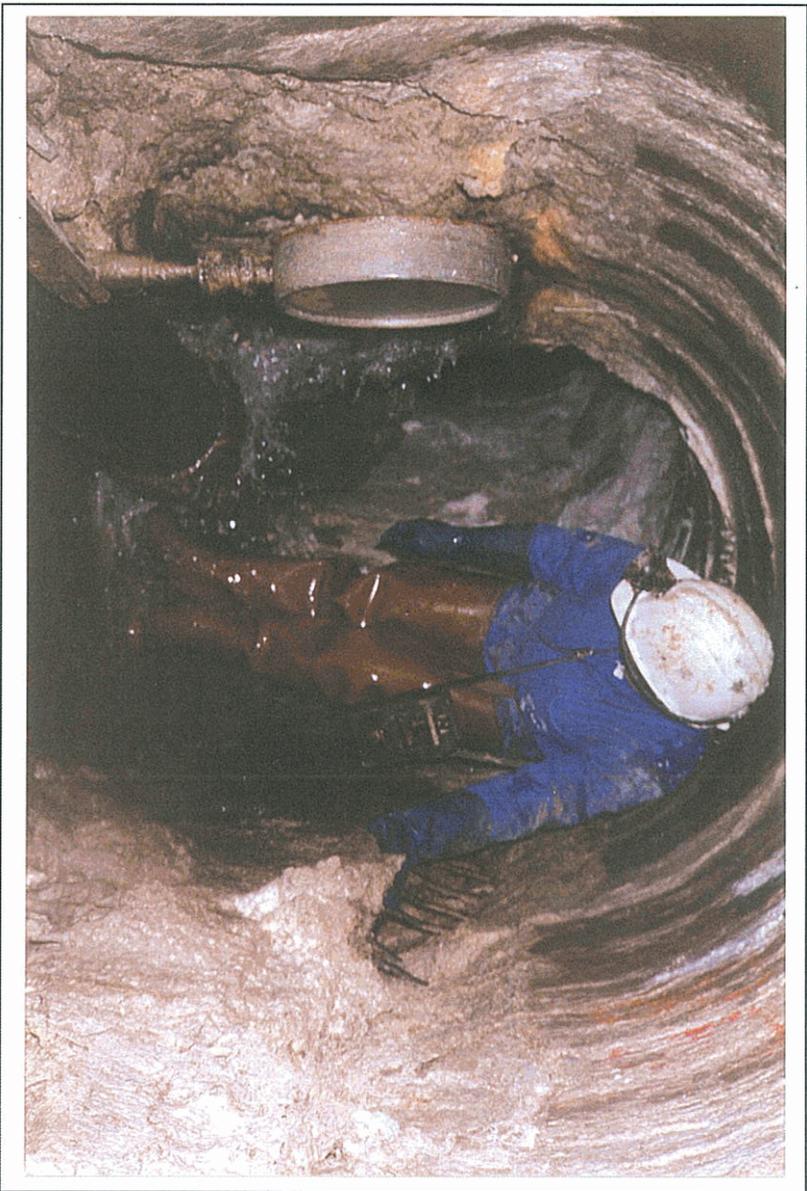
Photo19 : idem photos 16 et 17 enn1990.

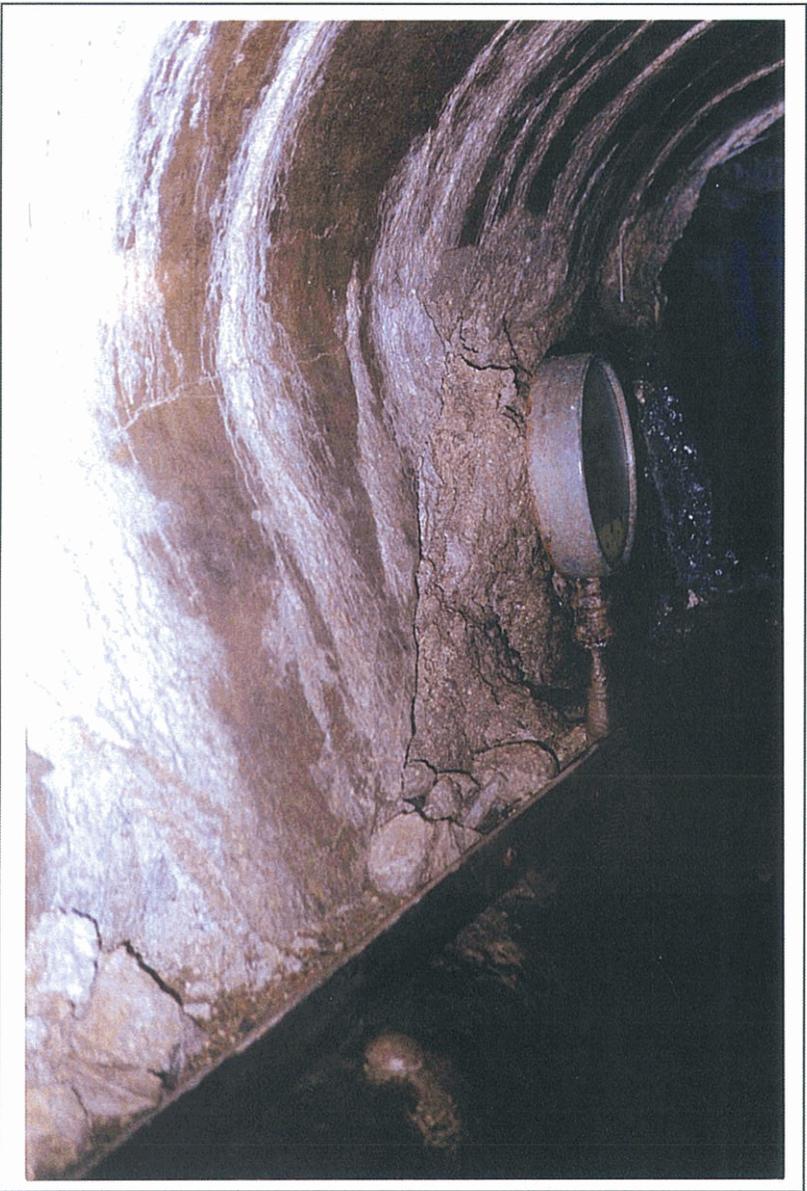
Photo18 : idem photos 16 et 17 enn1990.
