Mairie de Mamoudzou

***Evaluation et cartographie des risques sur des
secteurs d'habitat précaire de la périphérie de
Mamoudzou (île de Mayotte)***

**décembre 2000
Rapport RP-50444-FR
2000 SGR/MAY 34**

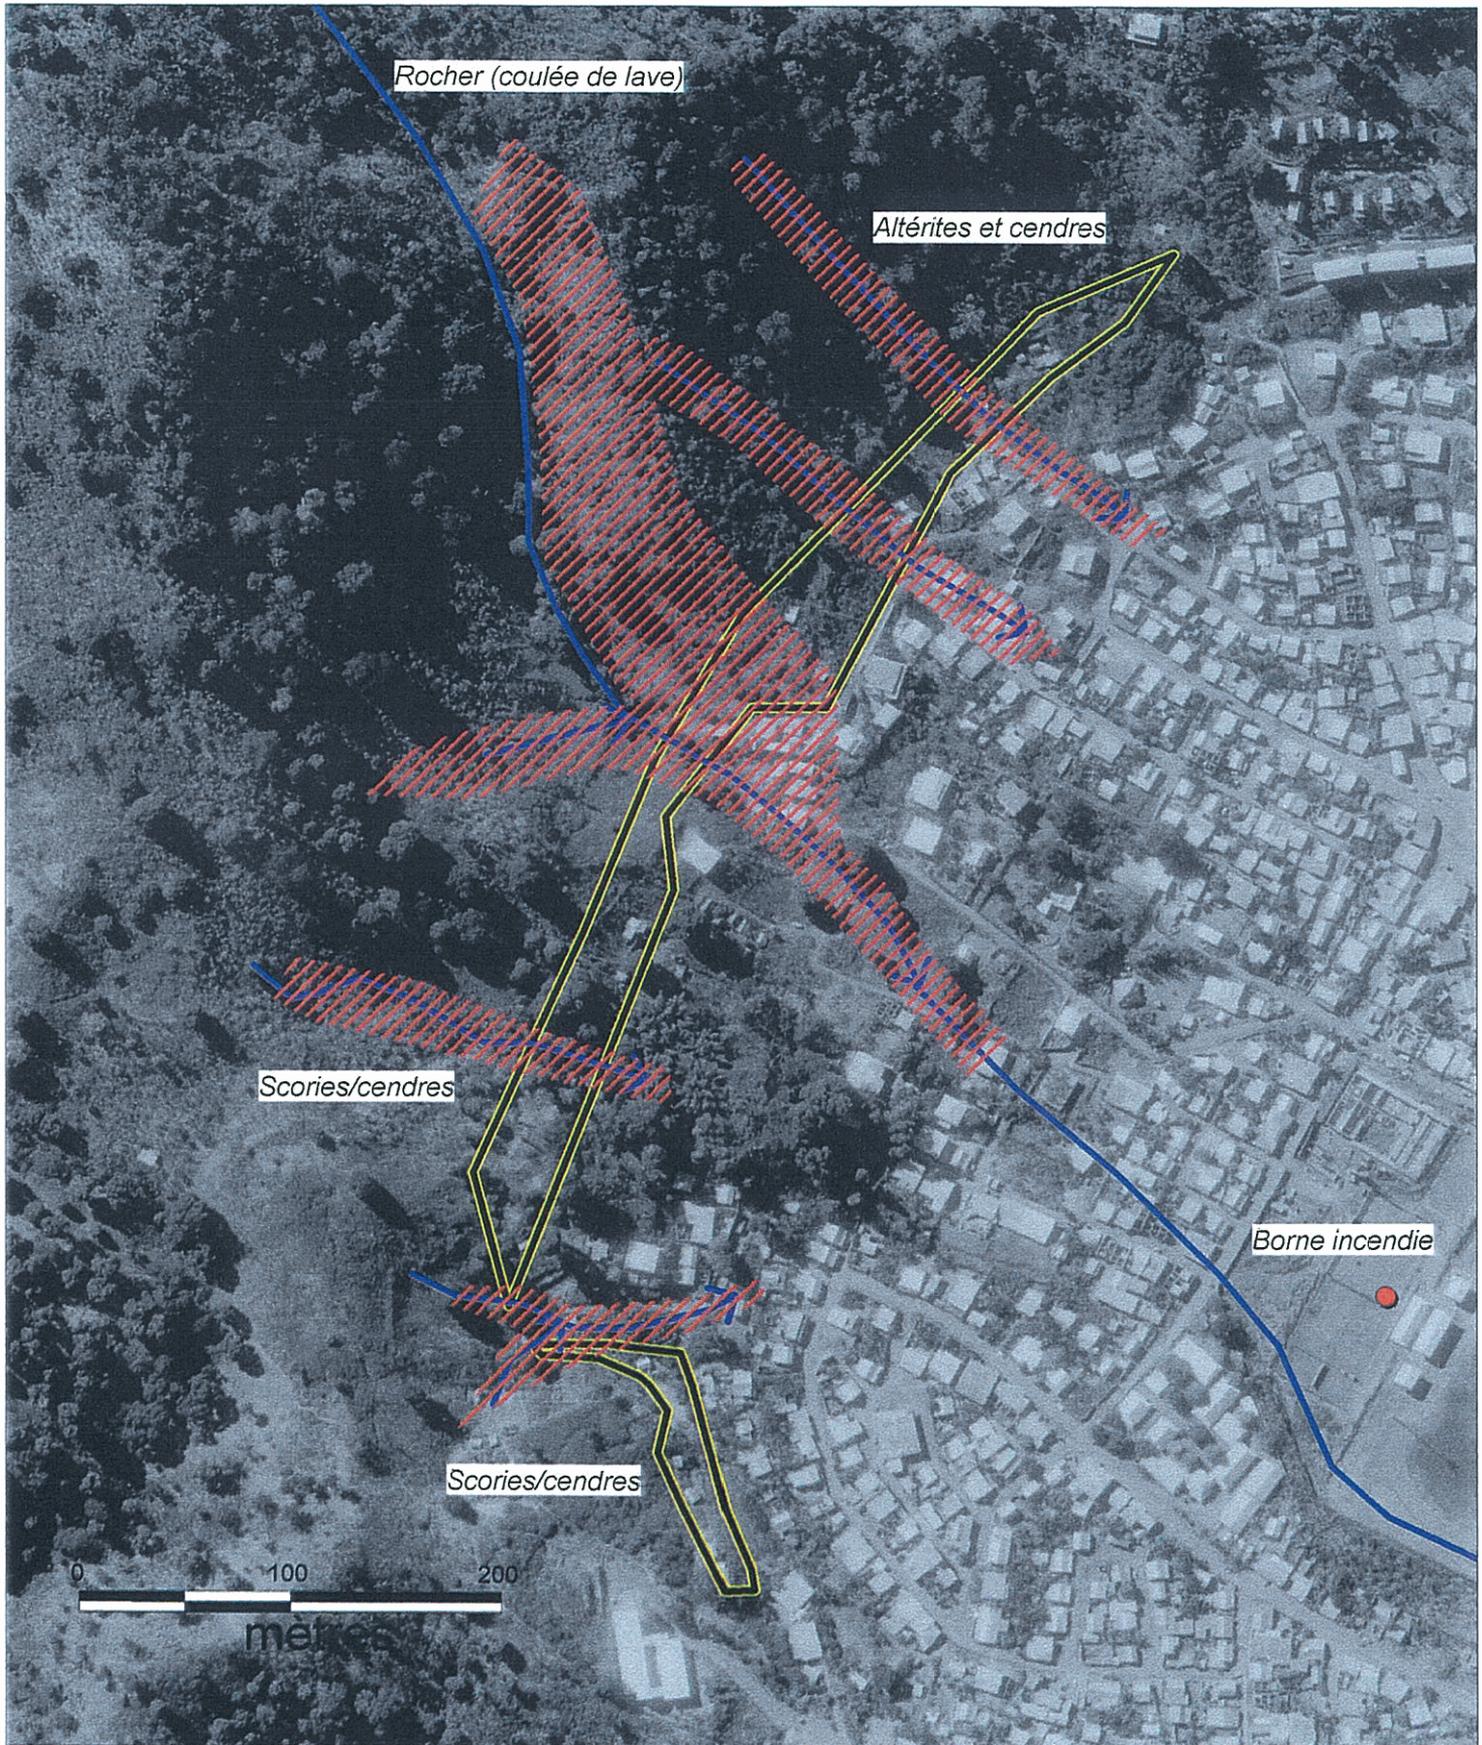
Figure 3 : Secteur de Cavani : délimitation des zones exposées aux aléas géologiques

Le principal risque actuel à la santé est l'alimentation en eau de la population à partir de la source de Massimoni (eau polluée impropre à la consommation, étude BRGM en cours).

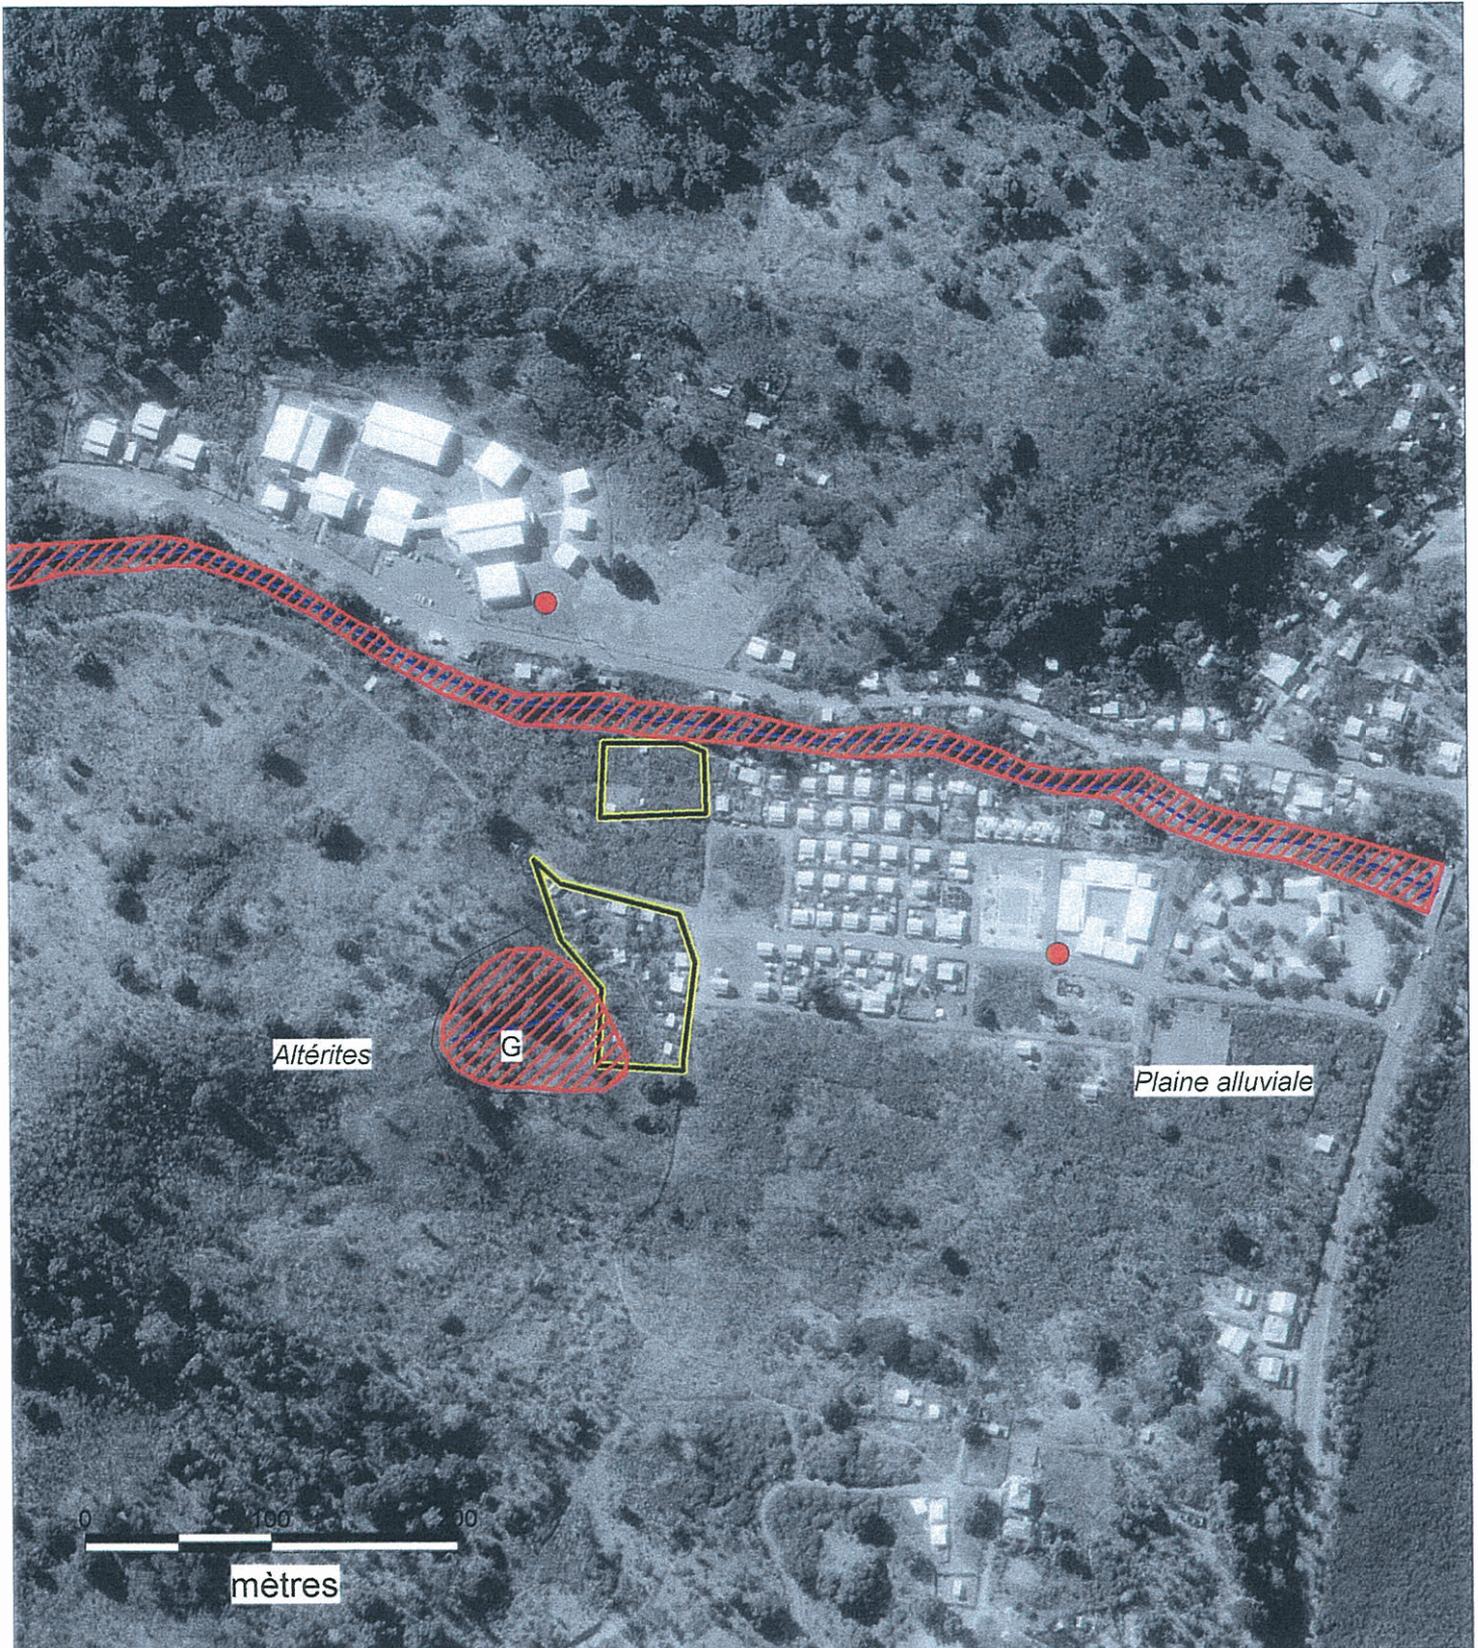
Figure 5 : Secteur de Doujani : délimitation des zones exposées aux aléas géologiques

La création d'un fossé d'évacuation des eaux pluviales permettrait d'améliorer la situation sanitaire de ce secteur.

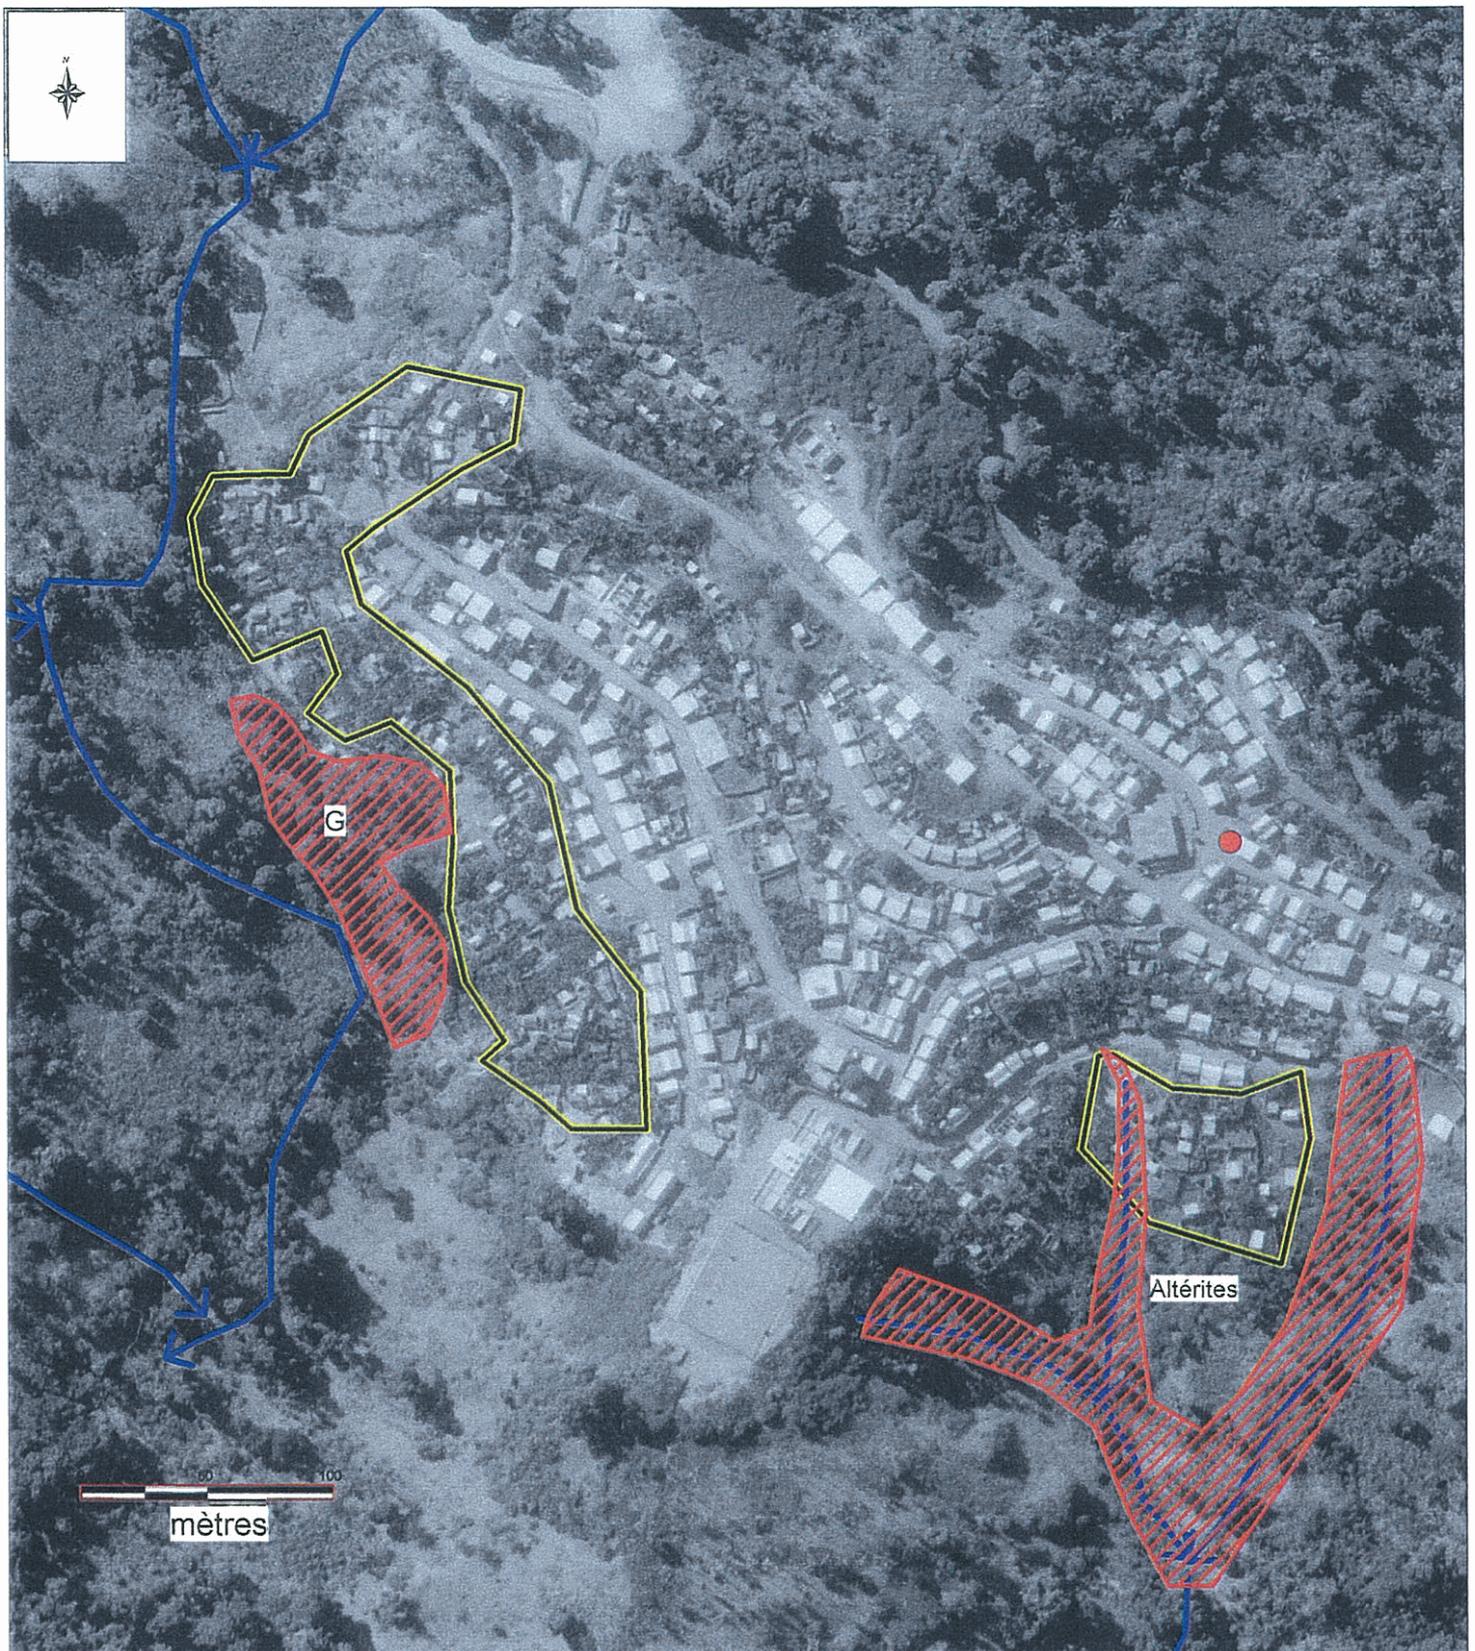
Figure 7 : Secteur de Vahibé : délimitation des zones exposées aux aléas géologiques

Concernant le secteur Sud-Ouest, les nouvelles constructions sont relativement espacées. Le degré d'insalubrité est moindre. Les points critiques se situent aux points de rejet des eaux usées du village de Vahibé.

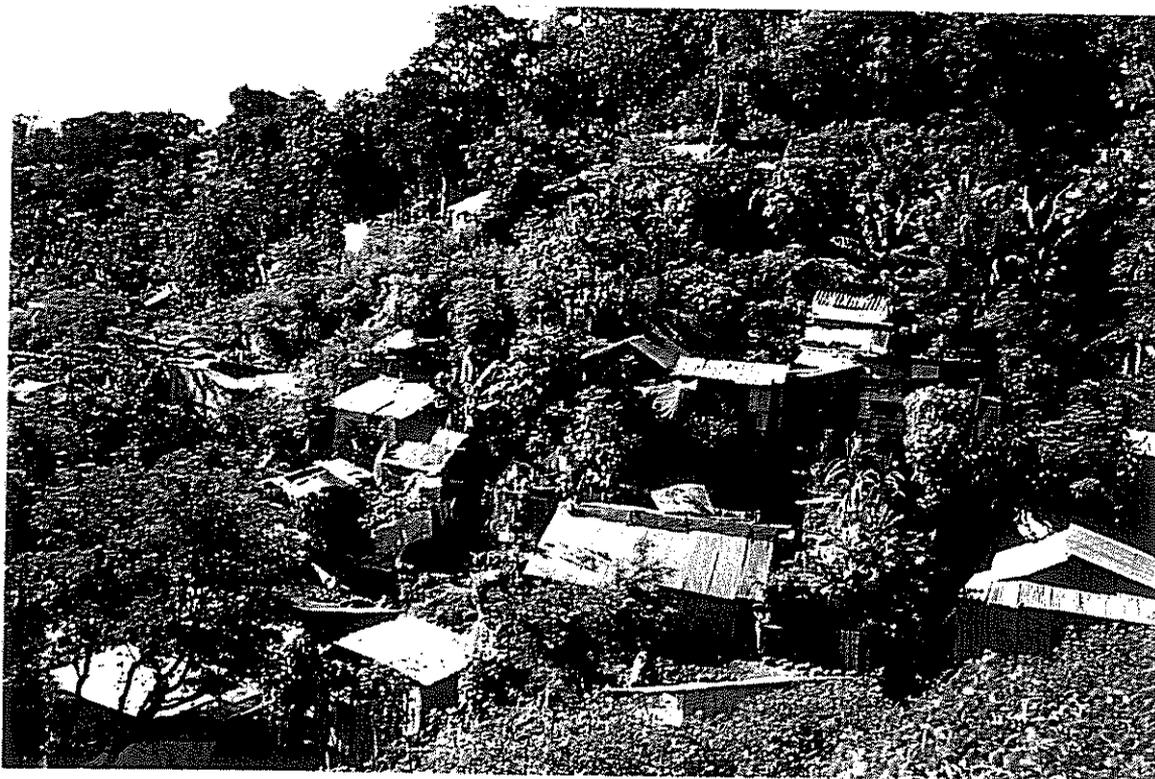
Cliché 1 : Vue d'ensemble d'une poche d'habitat précaire. Les habitations sont en tôle, en matériaux de récupération.

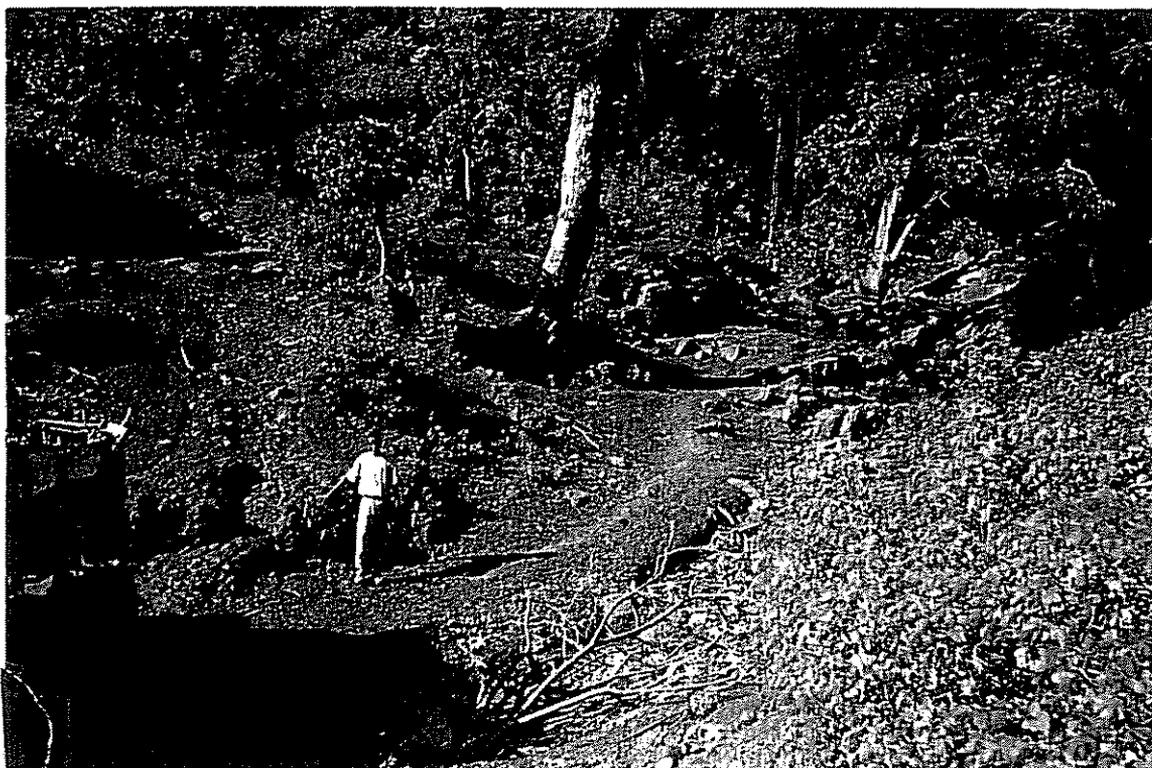
Cliché 2 : Talweg Est. Le secteur est défriché. Noter les phénomènes d'érosion dans l'axe de la ravine.

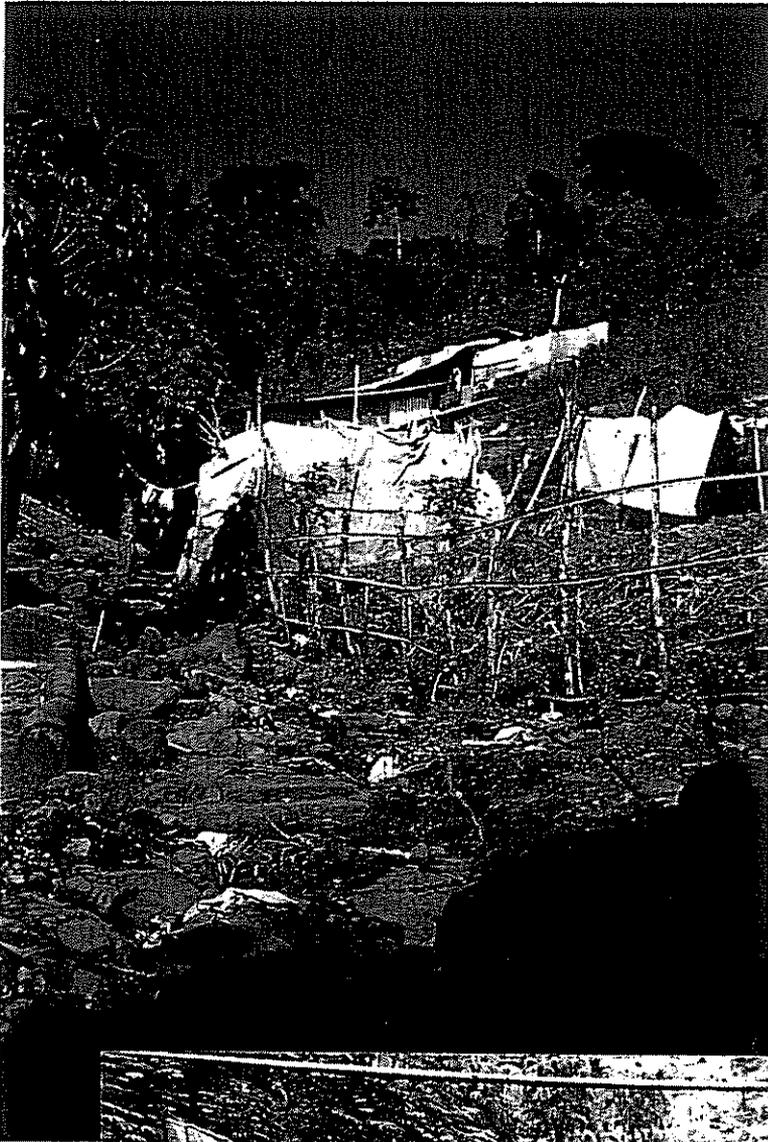
Cliché 3 : Constructions implantées dans le talweg Ouest. Le substratum rocheux affleure dans l'axe de la ravine. Noter la présence de déchets et les suintements d'eau.

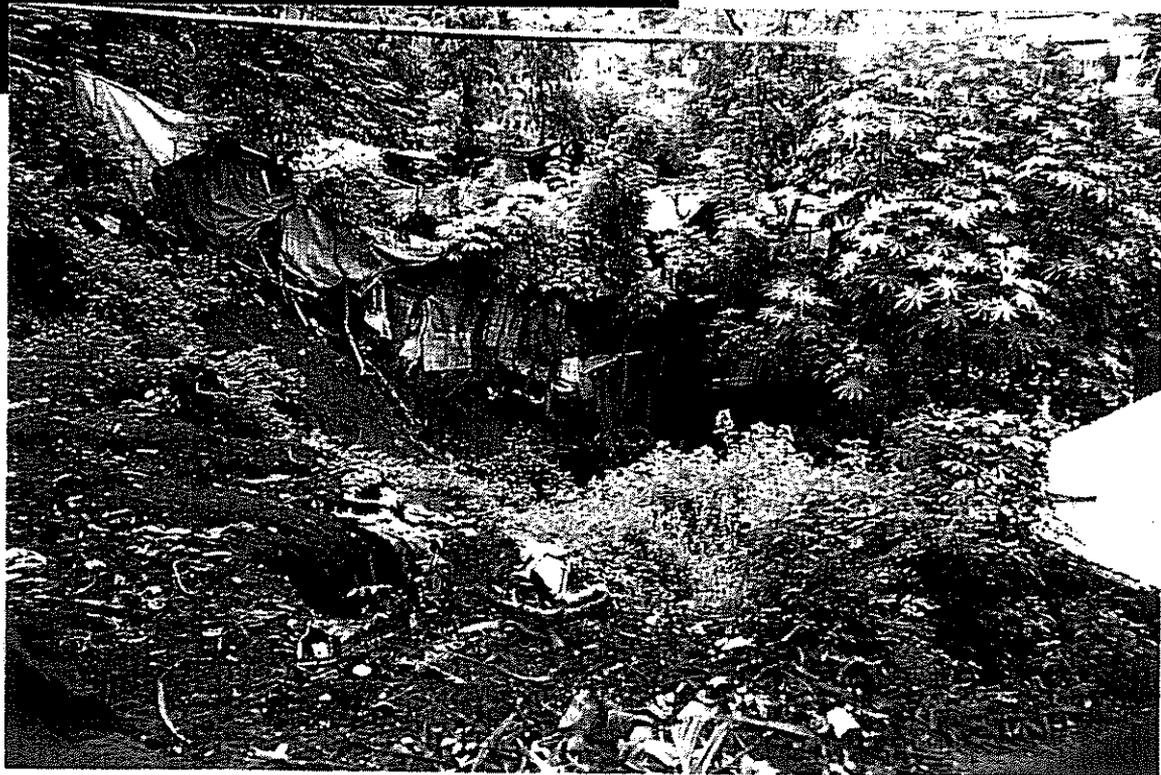
Cliché 4 : Etat du talweg médian, raviné et encombré de déchets.

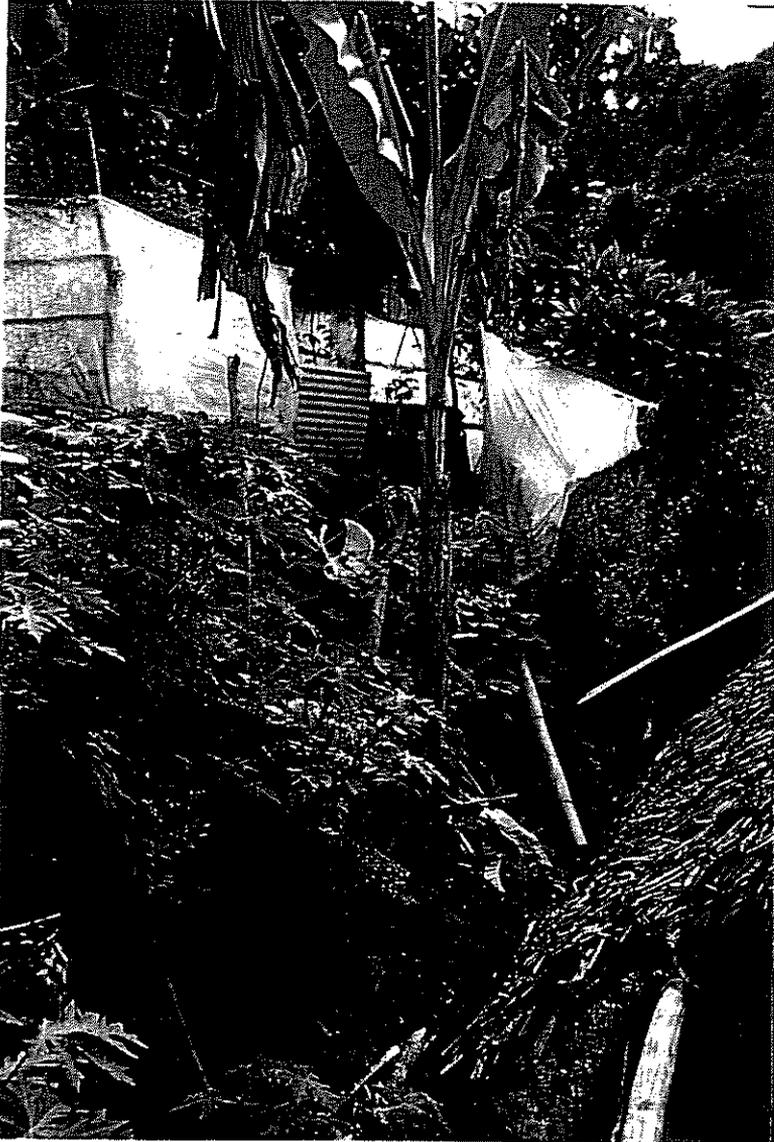
Sur ce secteur de Kaouéni, les habitants ont tendance à se sédentariser et à améliorer progressivement leurs conditions de logement. Des maisons en dur sont construites, les maisons existantes sont agrandies. Des décaissements du terrain de plusieurs mètres de profondeur sont alors effectués dans la pente. En période de fortes pluies, des glissements pourront se produire dans les talus non confortés (cf. cliché 5, en annexe).

Cliché 5 : Décaissement à l'amont des constructions. Le talus est affecté par des glissements de terrain. Noter le dénivelé entre deux constructions.

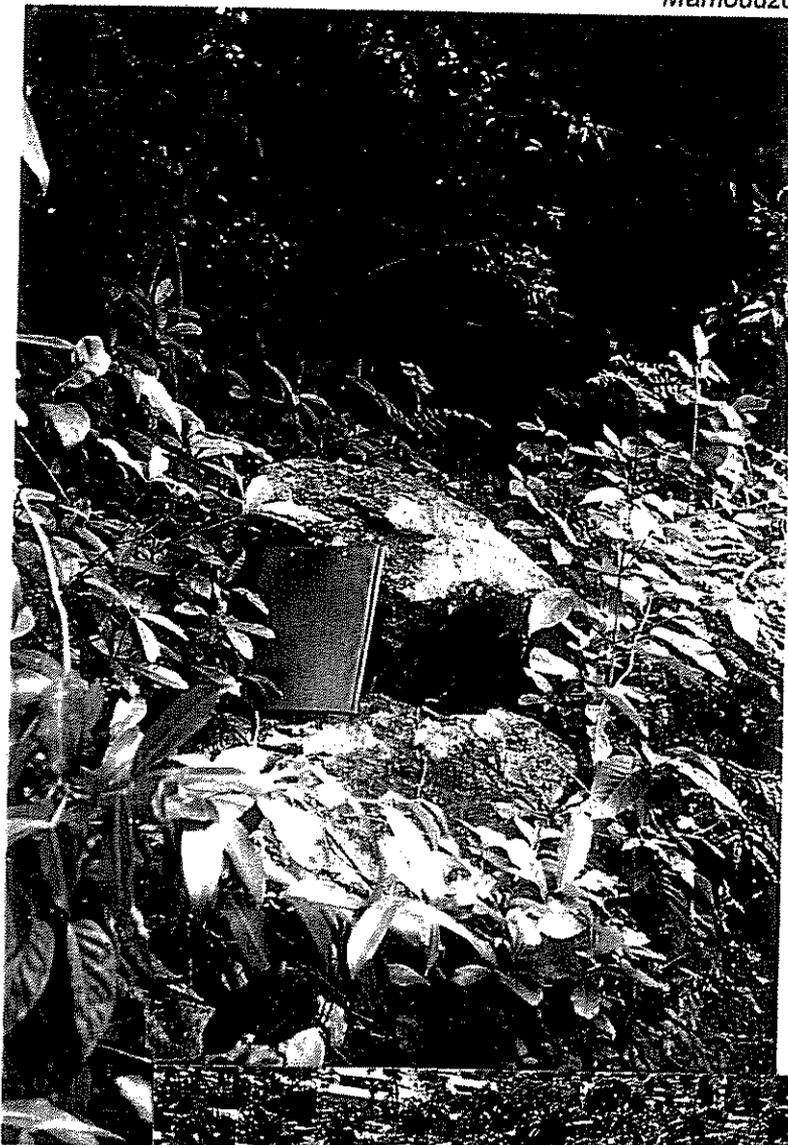
Cliché 7 : Blocs de basalte dissimulés dans la végétation dans le versant au-dessus des habitations. Ces blocs peuvent se remettre en mouvement si la zone est défrichée.

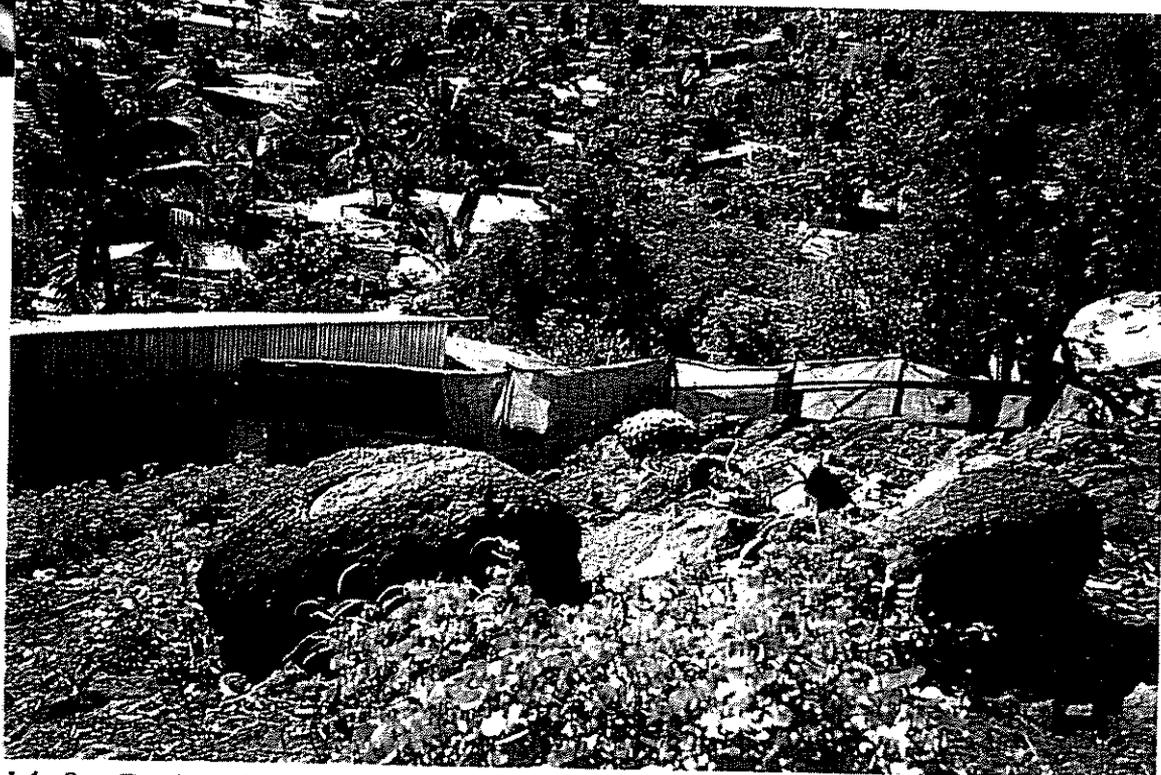
Cliché 8 : Boules de basalte menaçantes au-dessus des habitations (secteur Ouest).

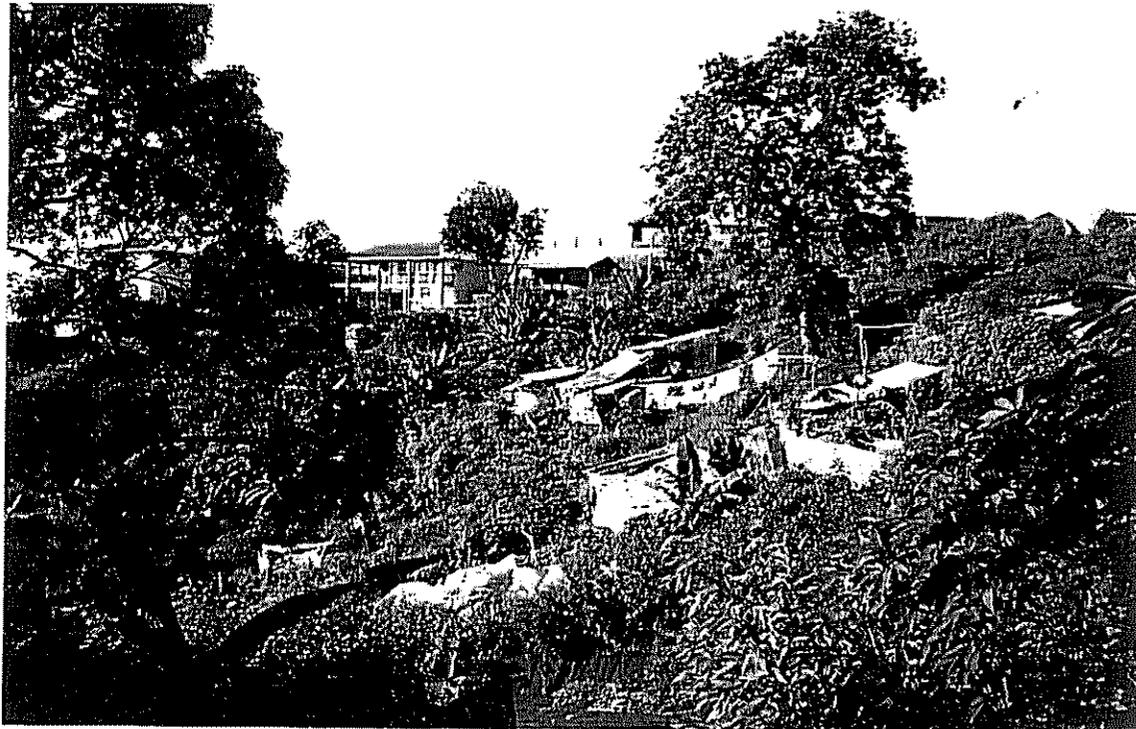
Cliché 10 : Nouveaux habitats précaires dans la partie sud du secteur.

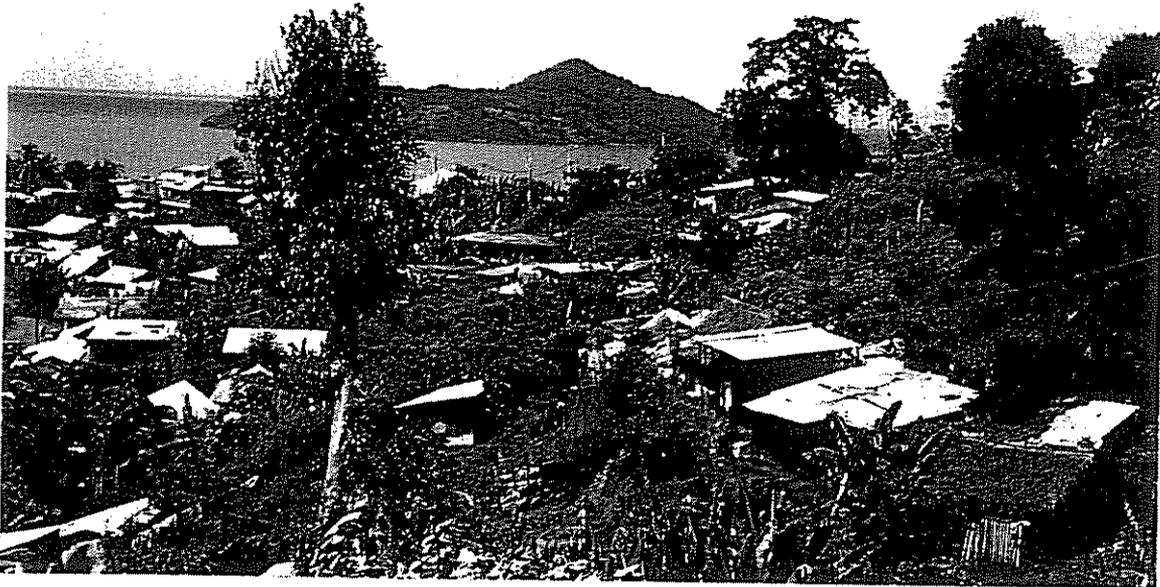
Cliché 11 : Exemples de construction en tôle sur les pentes de Cavani : le dénivelé de l'habitat est faible.

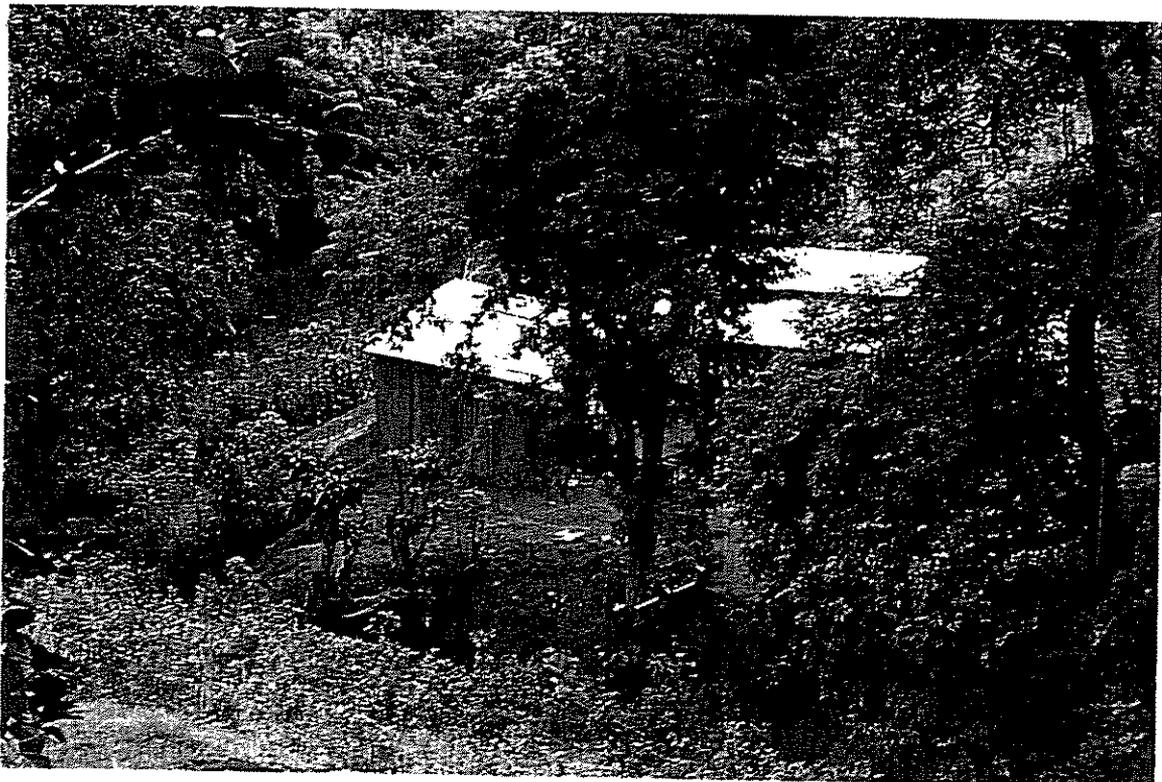
Cliché 12 : Décaissement important effectué dans les berges de la ravine principale.

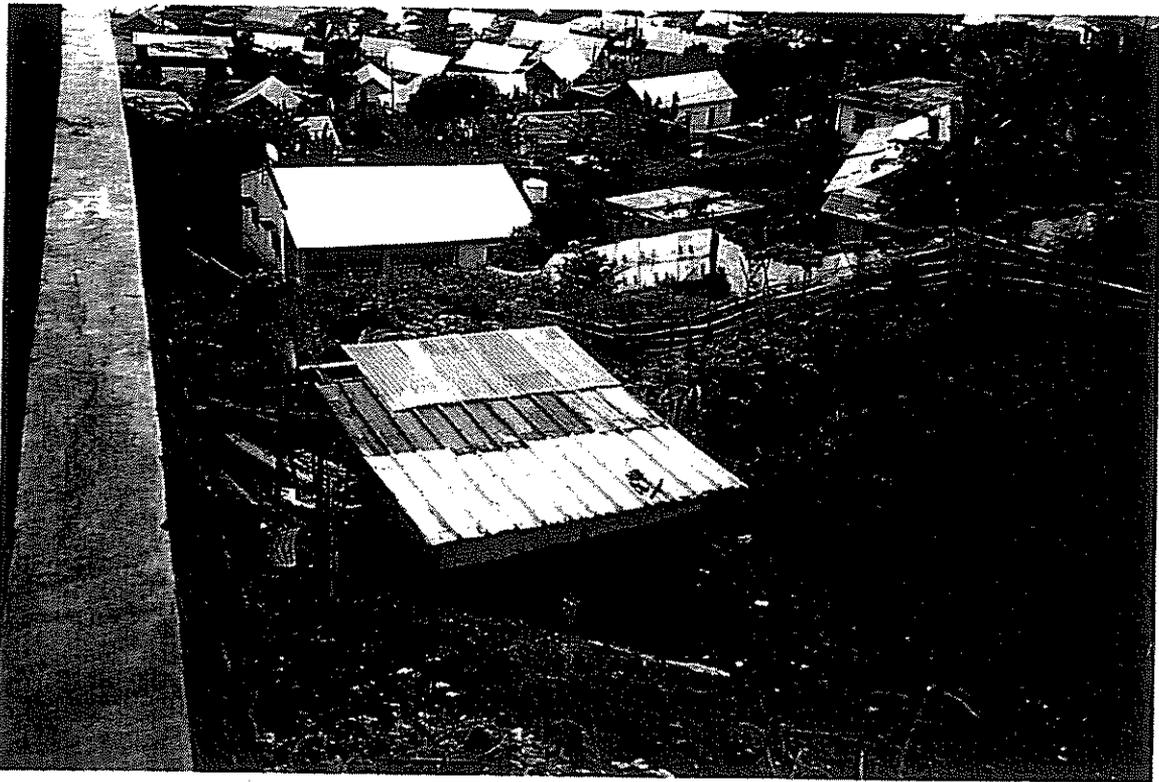
Cliché 13 : Construction en cours dans l'axe d'un talweg (extrémité Nord du secteur de Cavani).

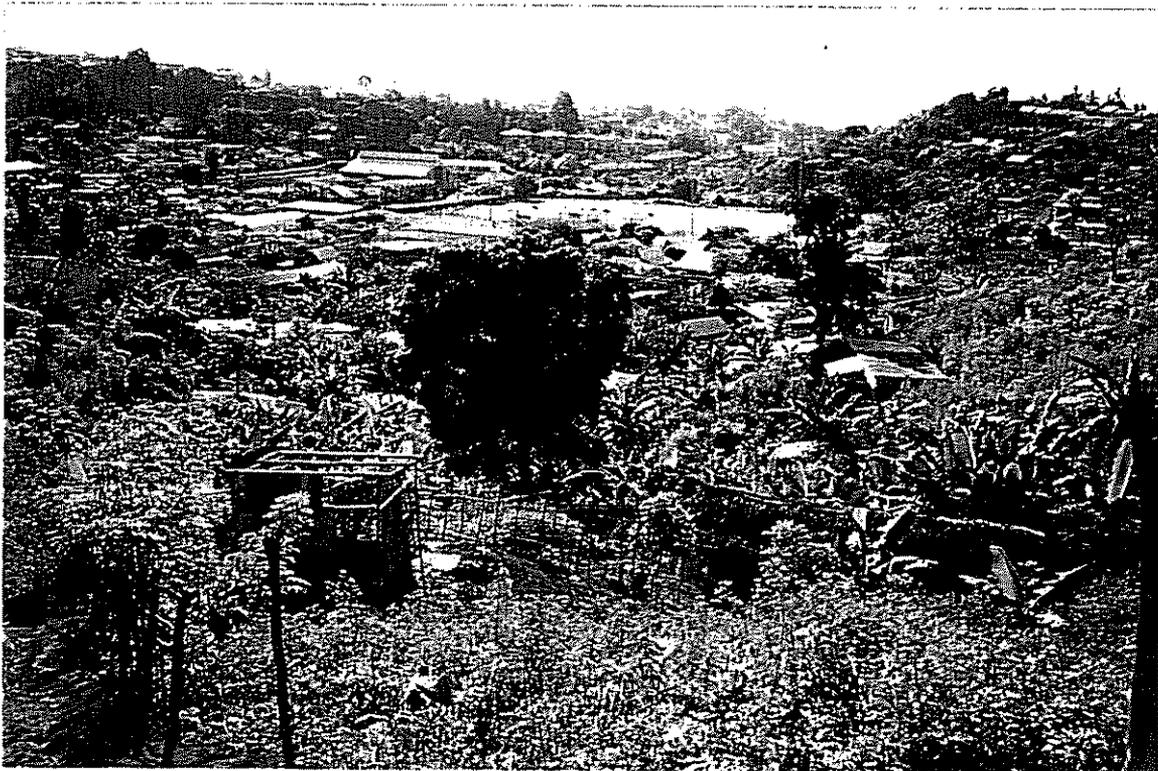
Cliché 14 : Les nouvelles constructions occupent le fond d'une vallée « pour mieux se cacher ».

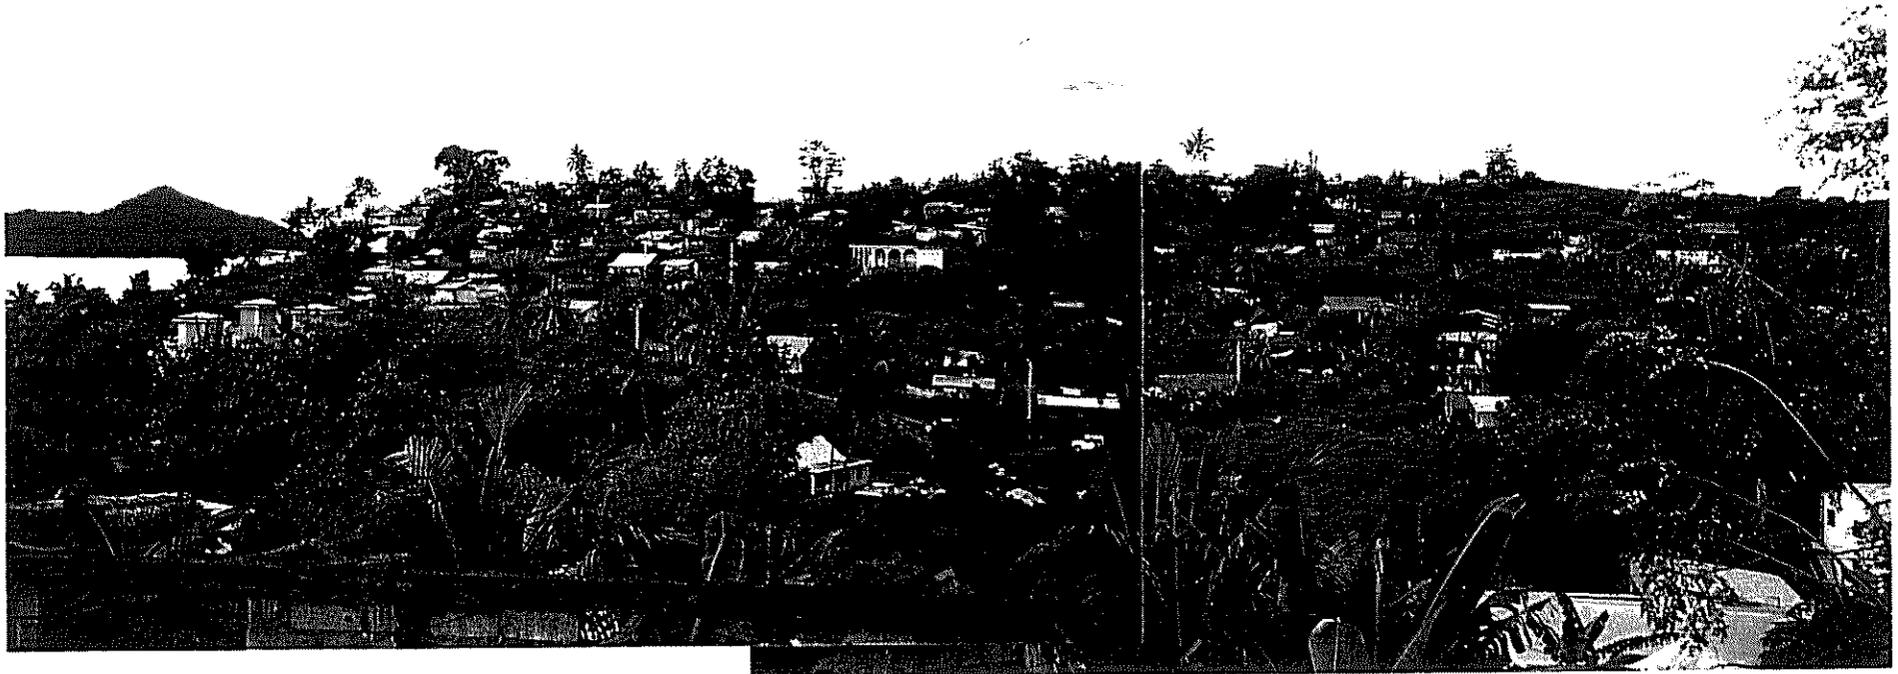
Cliché 15 : Versant dominant la rivière Majimbini (quartier Bonovè). L'organisation est lâche.

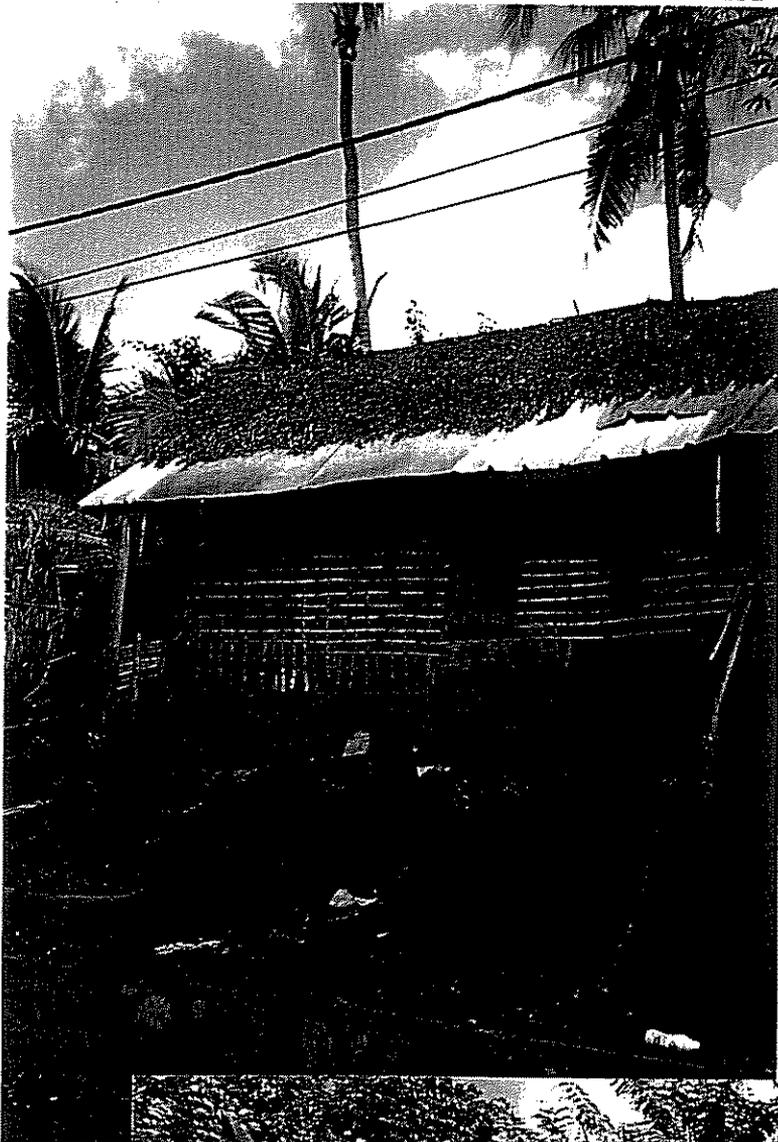
Cliché 17 : Ravinement du talus à l'aval d'une habitation. Les fondations sont mises à nu.

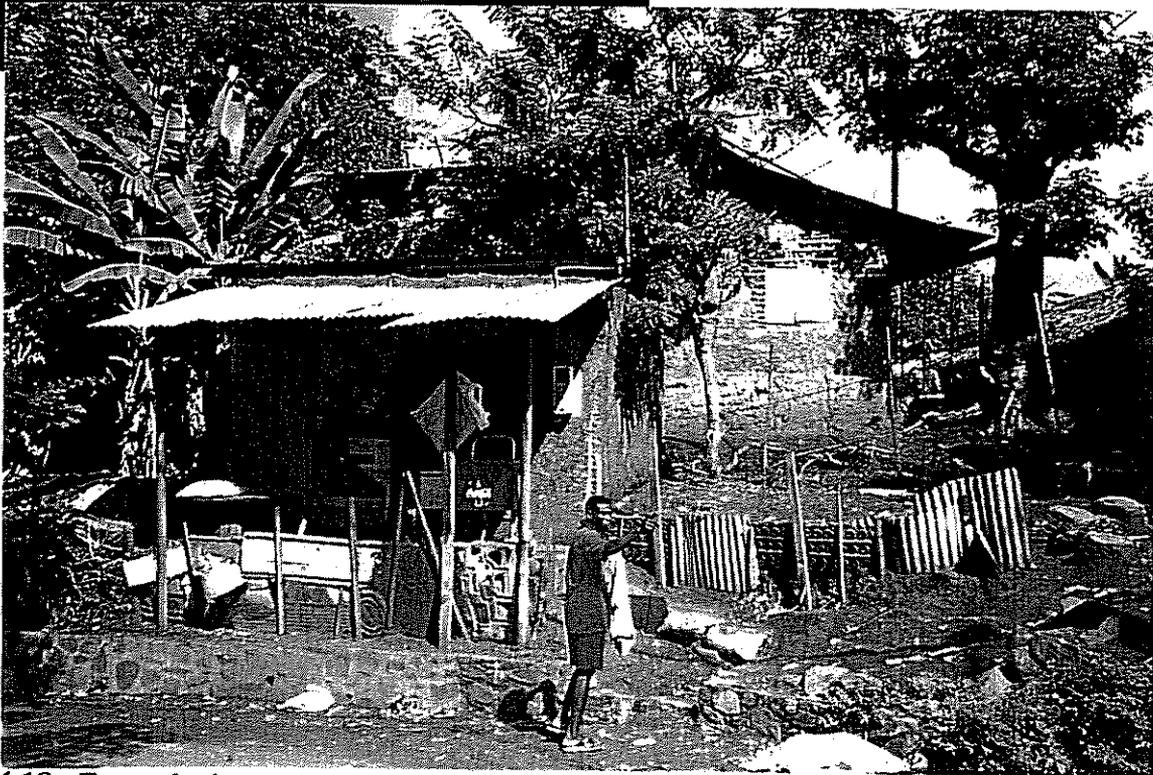
Cliché 18 : Exemple de soutènements précaires mis en œuvre à la périphérie de l'habitation pour lutter contre l'érosion.

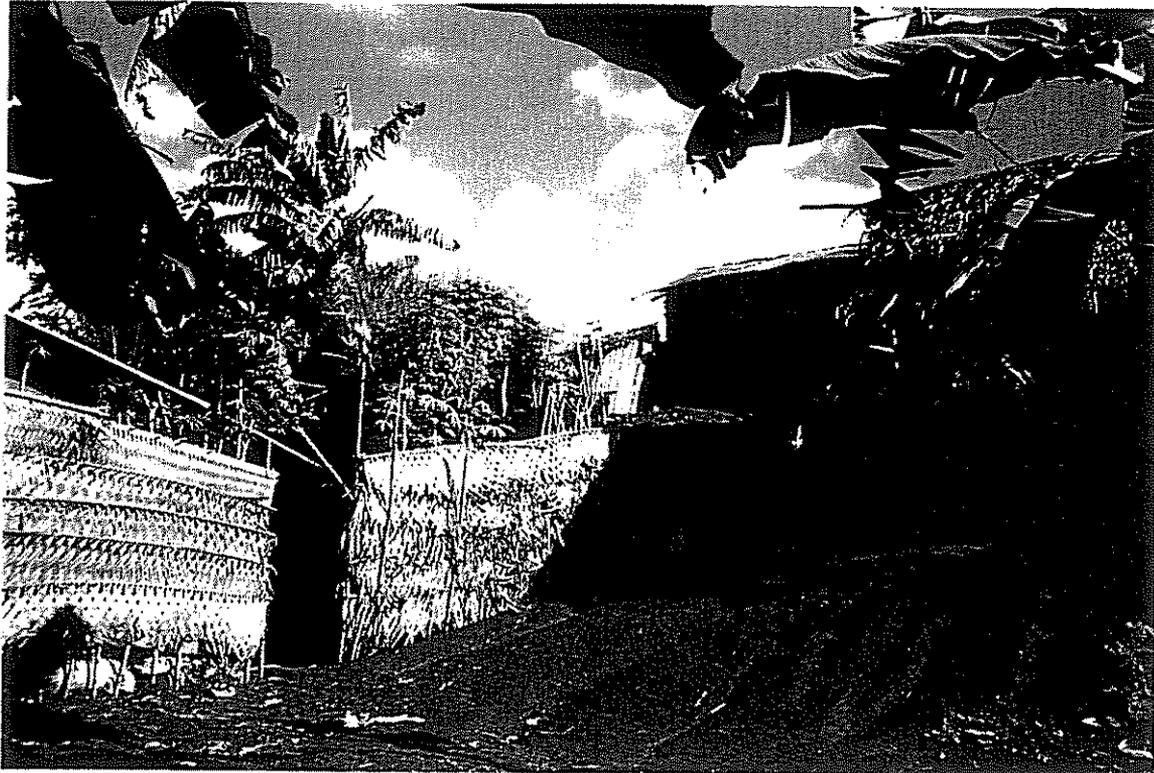
Cliché 19 : Ravinement intense des cendres nappant la colline de Mtsapéré.
