Mairie de Mamoudzou

***Evaluation et cartographie des risques sur des
secteurs d'habitat précaire de la périphérie de
Mamoudzou (île de Mayotte)***

**décembre 2000
Rapport RP-50444-FR
2000 SGR/MAY 34**

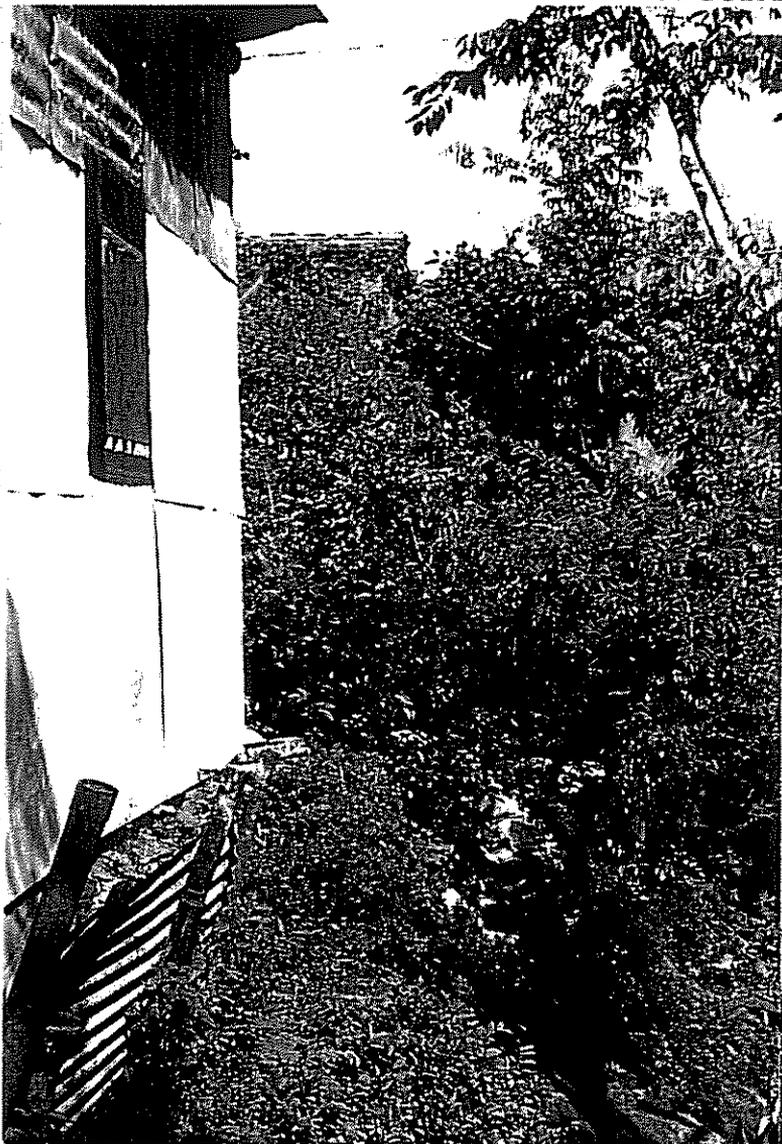
Cliché 21 : Soutènement des terrains d'assise d'une maison au moyen de tôles. La construction est assise sur des altérites pour partie, et sur des remblais.

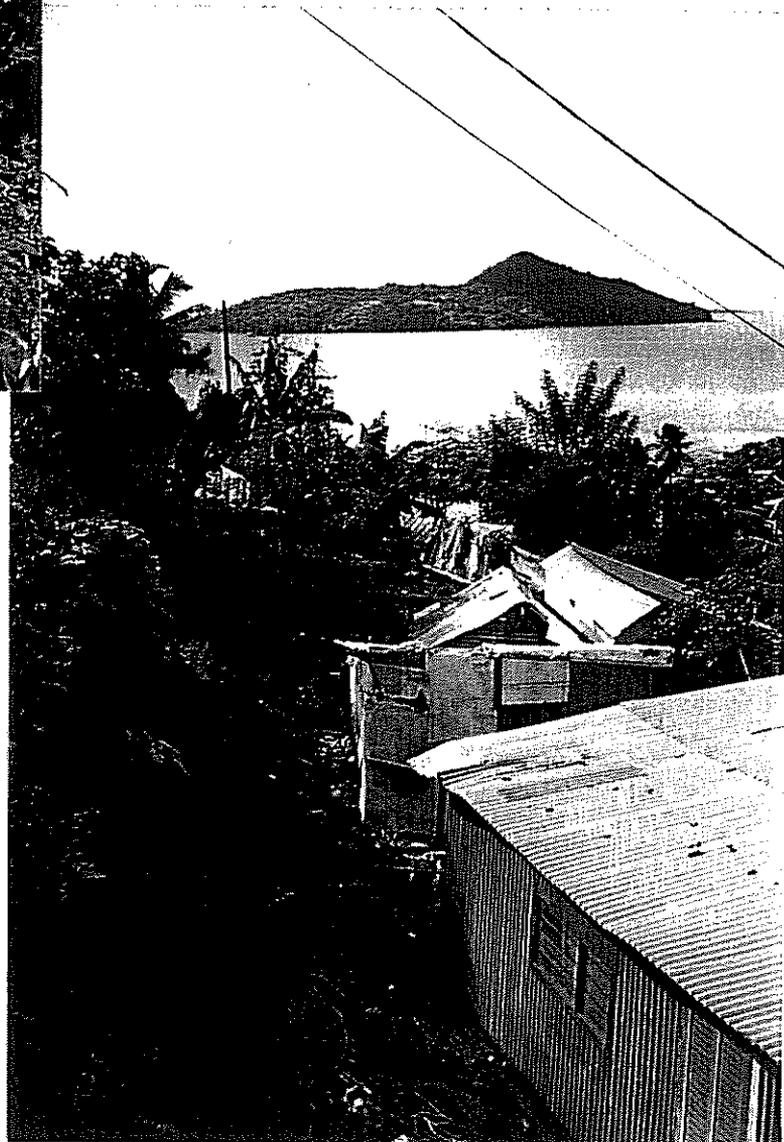
Cliché 22 : Instabilités et ravinement dans le talus situé à l'amont d'un ensemble d'habitation.

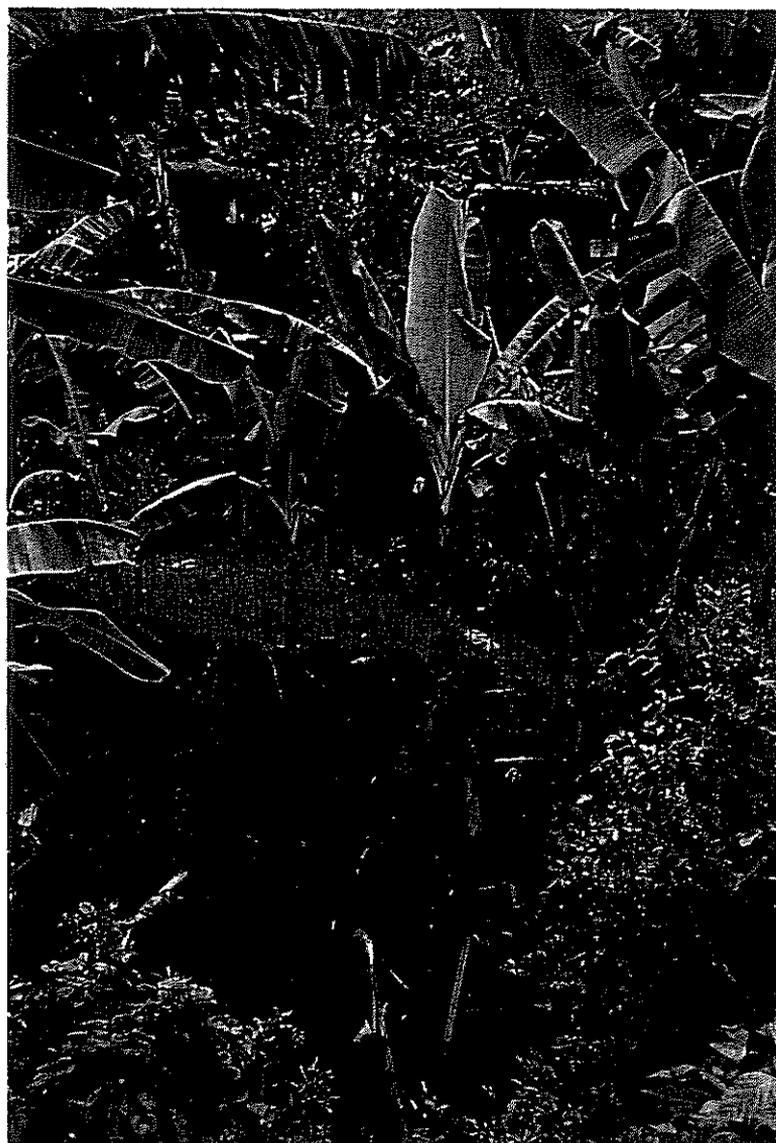
Cliché 25 : Construction récente d'un banga dans la berge de la rivière Doujani. Les terres excavées ont été évacuées vers la rivière.

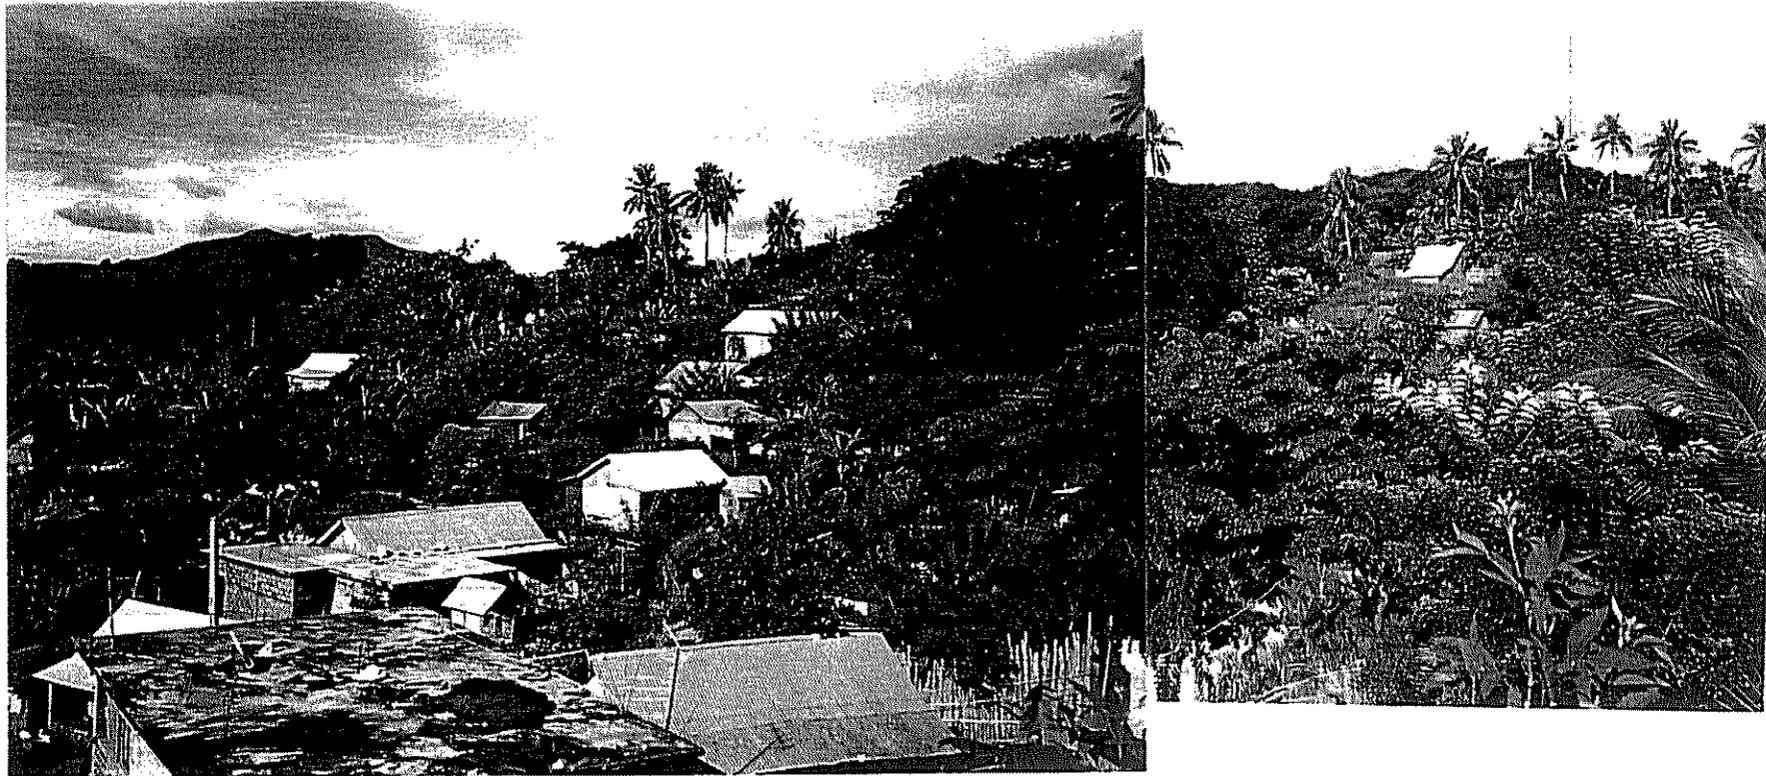
Cliché 26 : La zone d'habitation précaire progresse sur les pentes cultivées dans le versant. La partie basse est occupée par des habitations en dur.

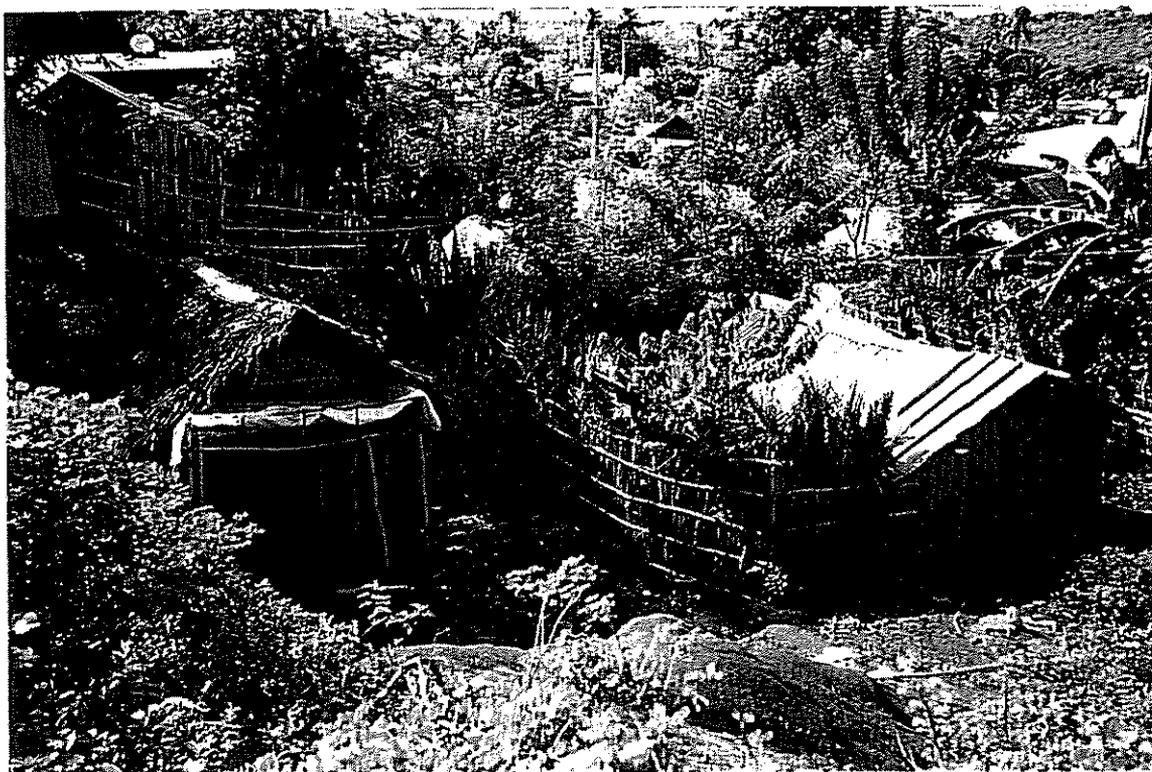
Dans le secteur Sud, un phénomène de concentration des eaux usées a aussi été observé dans le bas du vallon, mais l'état d'insalubrité est moins marqué (cf. cliché 28, en annexe).

Cliché 28 : Les habitations sont installées dans le fond du vallon de Mangadzia.

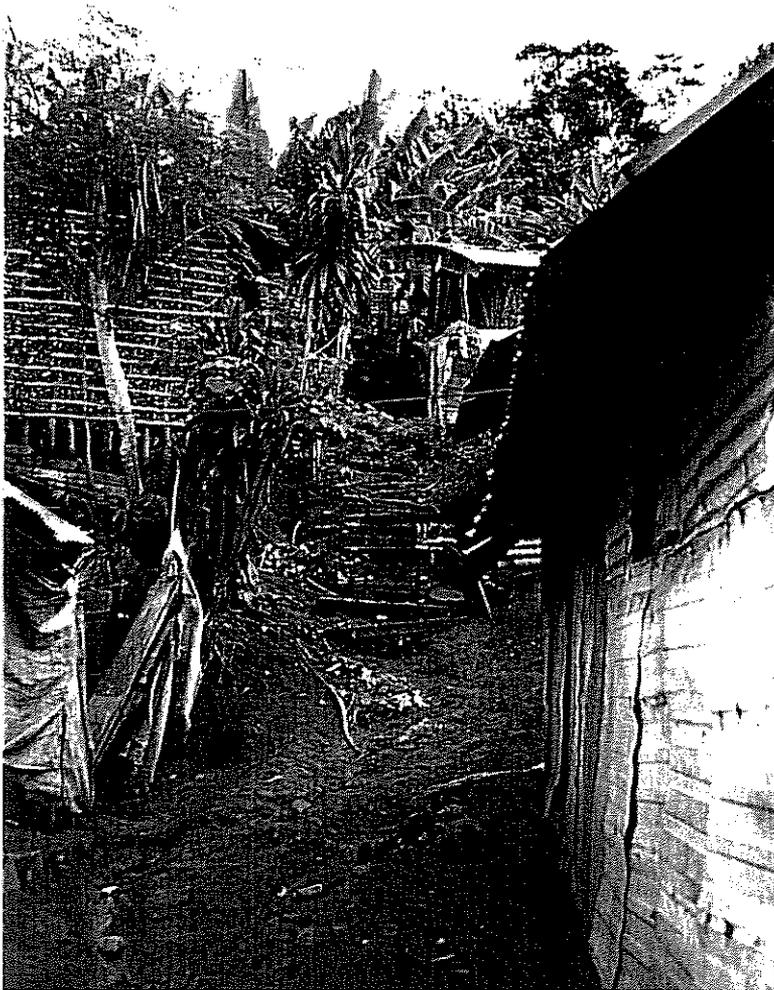
Cliché 30 : Sentier abrupt dans le sens de la pente. Noter les « marches » taillées dans les altérites argileuses et les suintements.

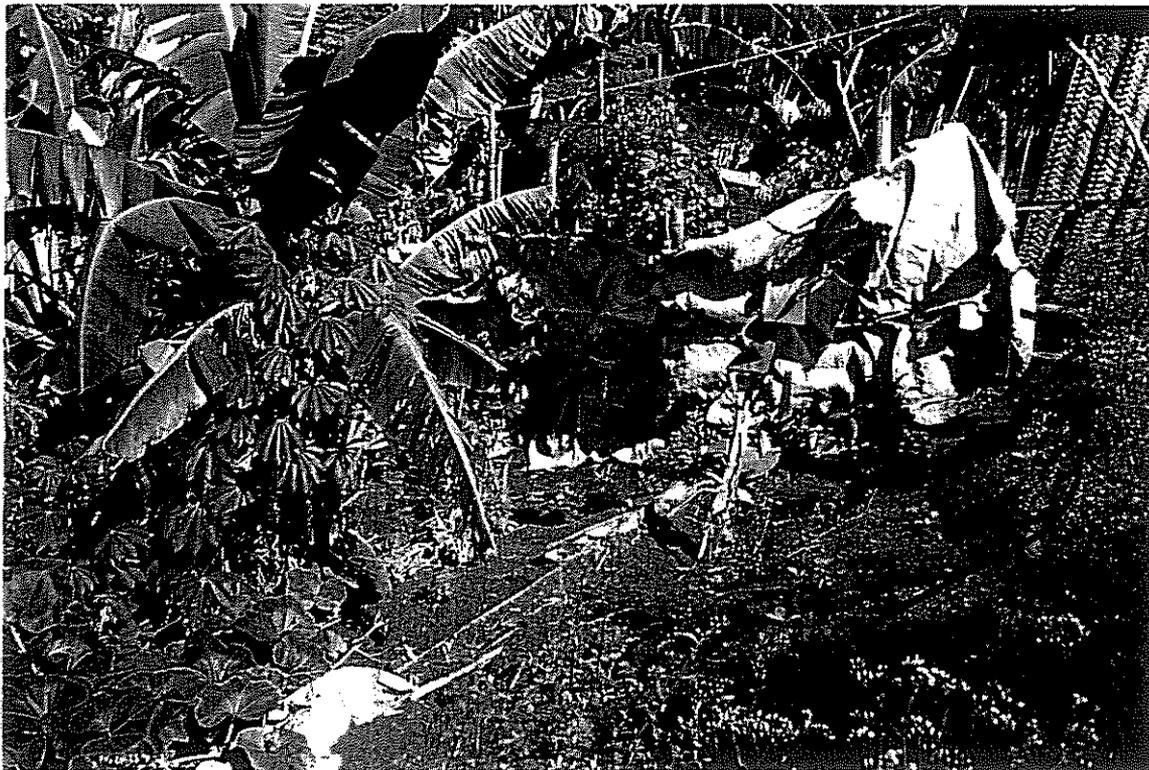
Cliché 31 : Glissement de terrain observé en sommet de versant.

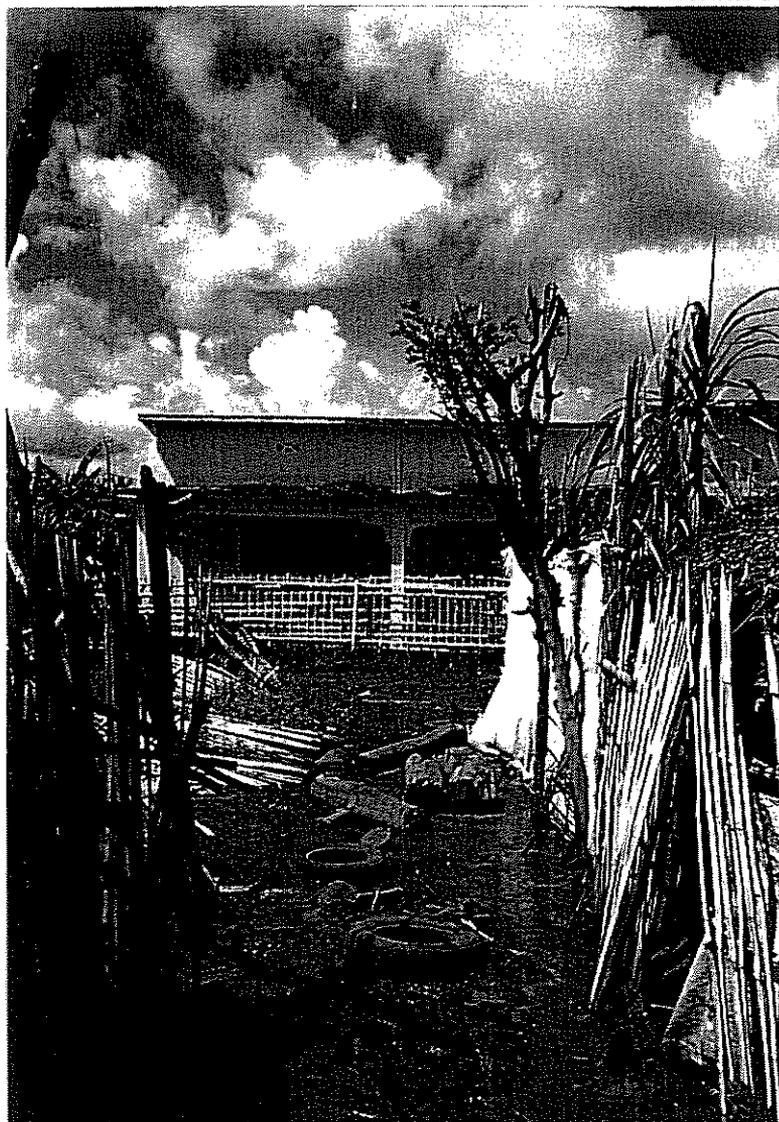
Cliché 32 : La partie basse de la zone est inondée dès qu'il pleut. Les déchets, détritiques et les eaux usées rejoignent le pied de versant.

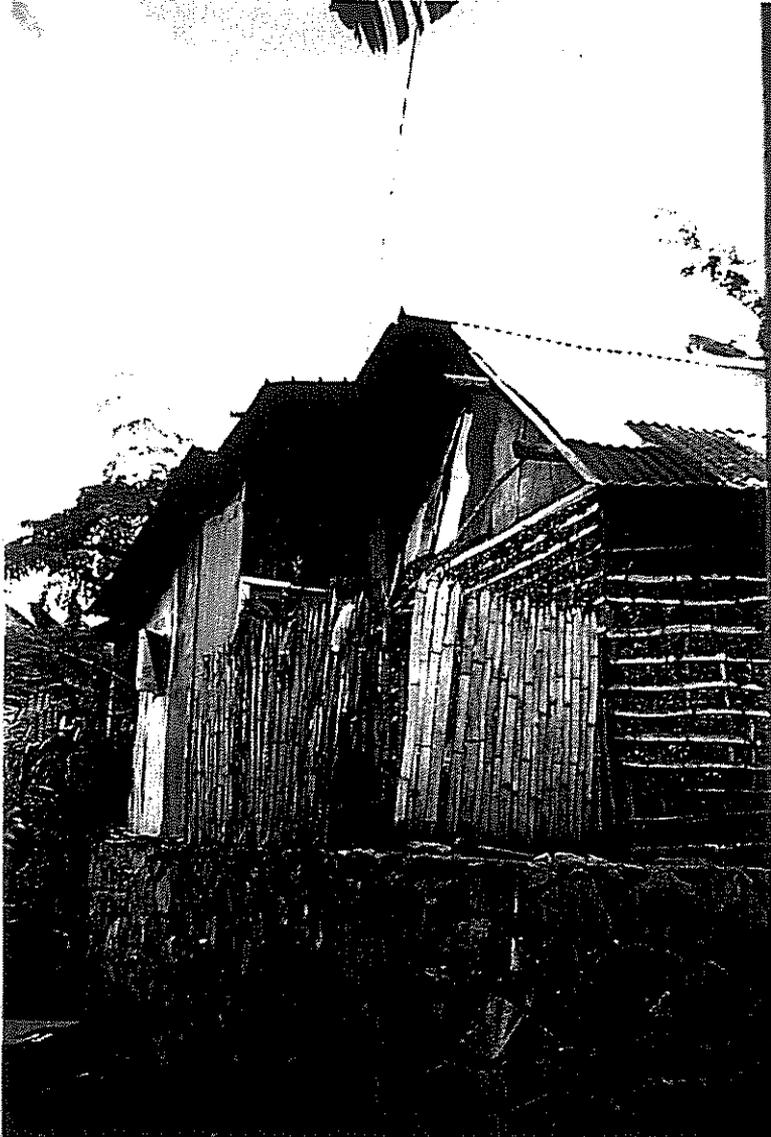
Cliché 33 : Construction ancienne édifée sur une plate-forme stabilisée par un mur de soutènement.

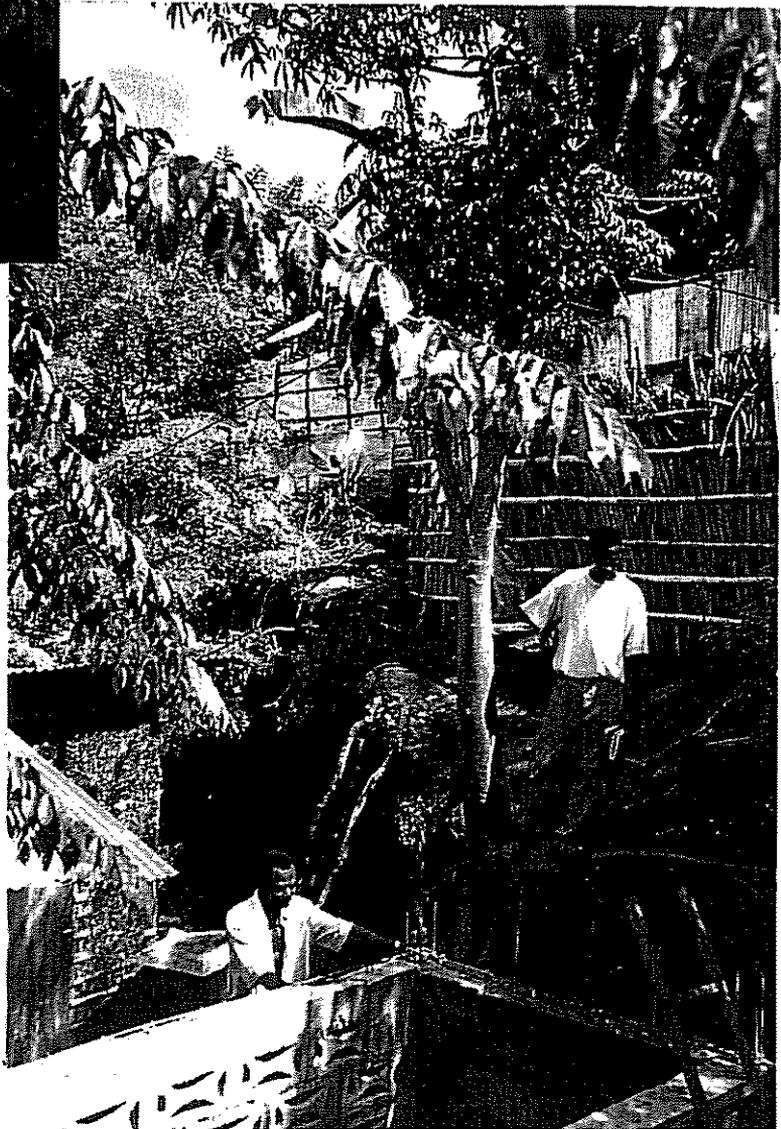
Cliché 34 : Décaissement dans les altérites compactes à l'aval de zones habitées.

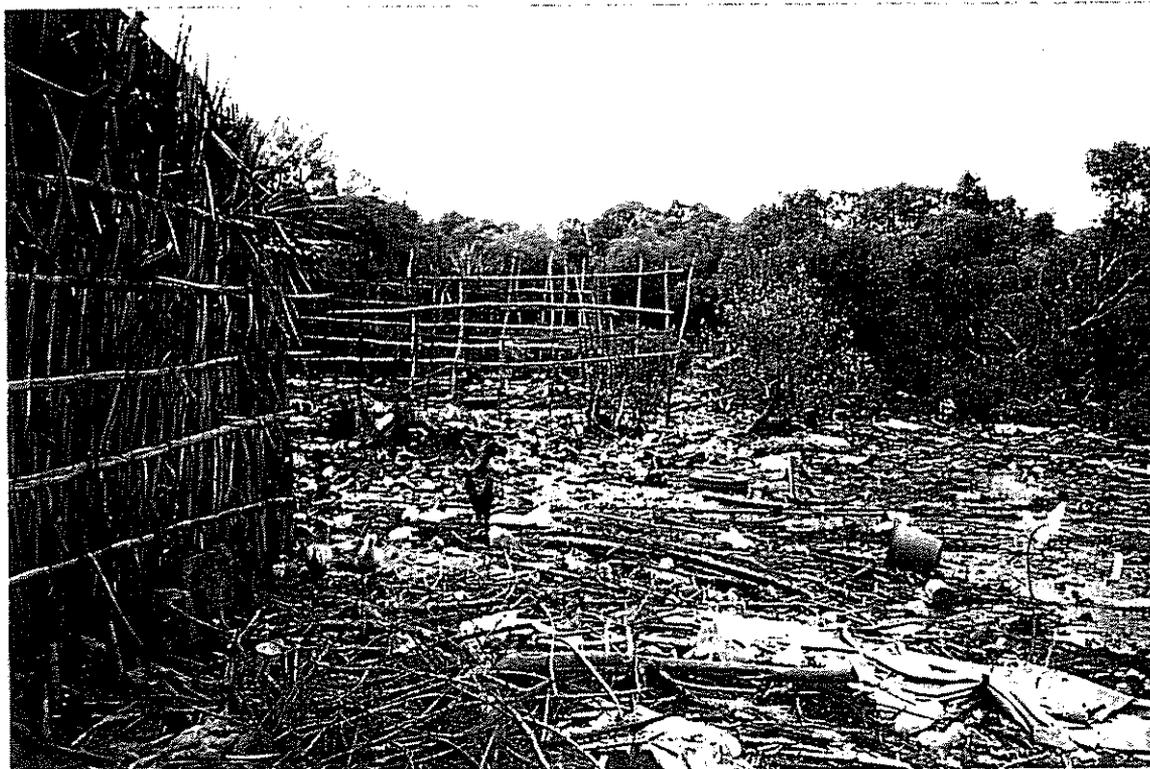
Cliché 36 : La mangrove à l'arrière de la zone habitée est encombrée de déchets (état d'insalubrité maximale).

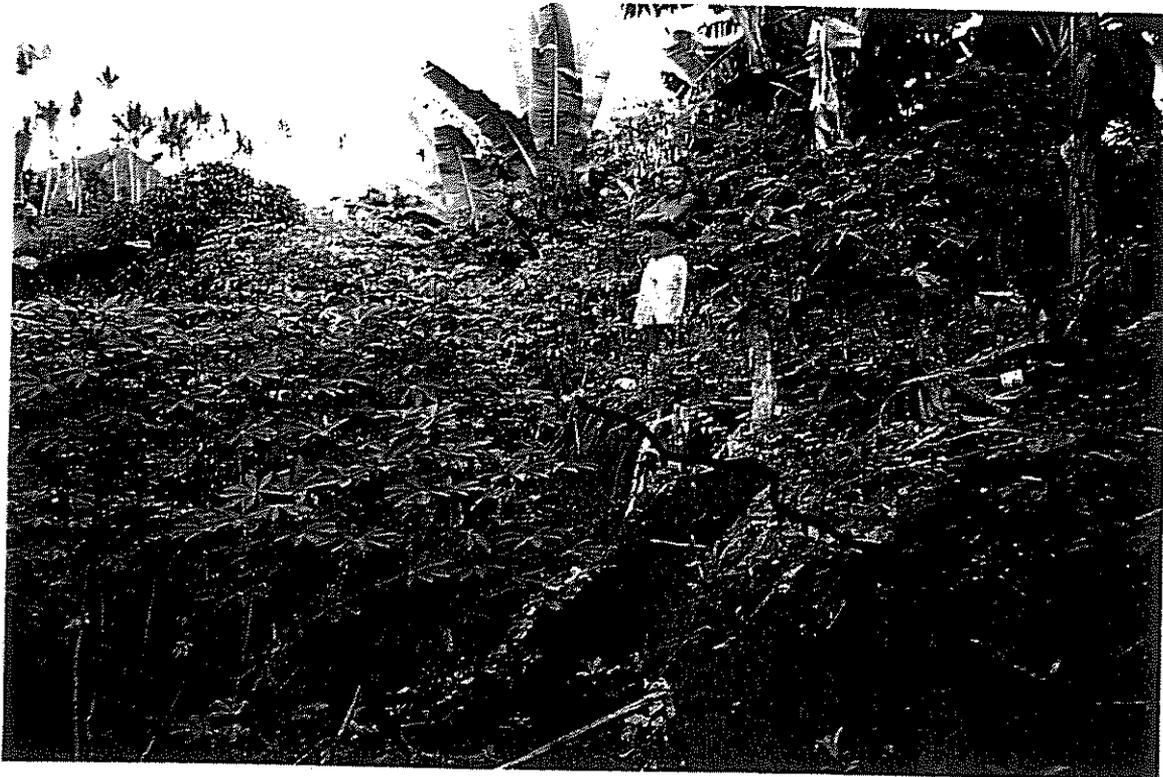
Cliché 37 : Glissements de terrain observés dans les colluvions à l'aval de la zone d'habitat précaire.

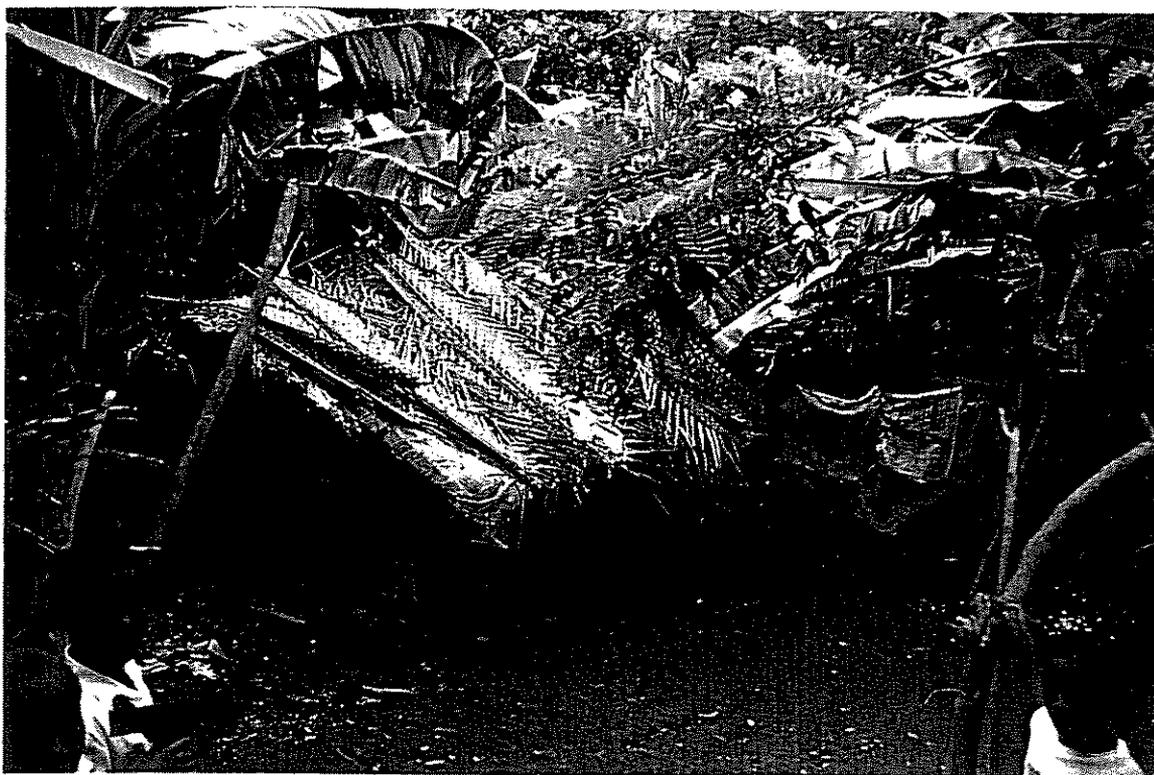
Cliché 38 : Habitation de type banga en végétaux implantée dans l'axe d'un talweg et exposée aux crues.

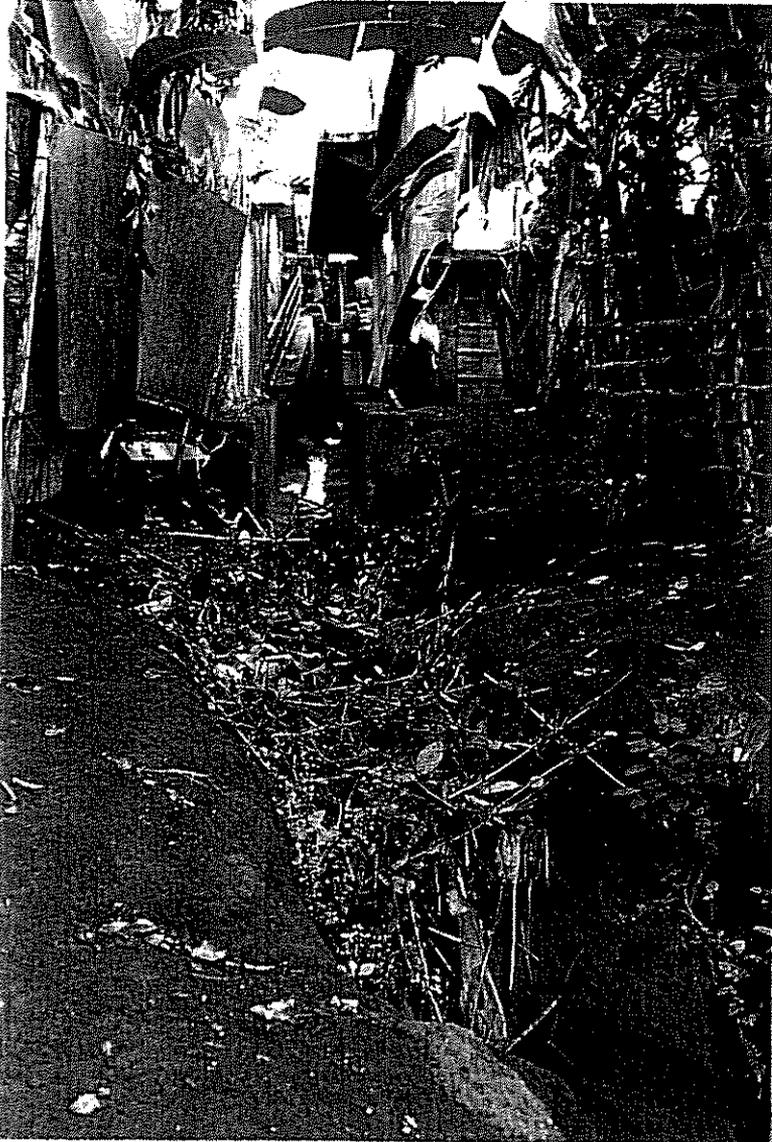
Cliché 39 : Les eaux usées et pluviales du village de Vahibé transitent dans la zone d'habitat précaire.

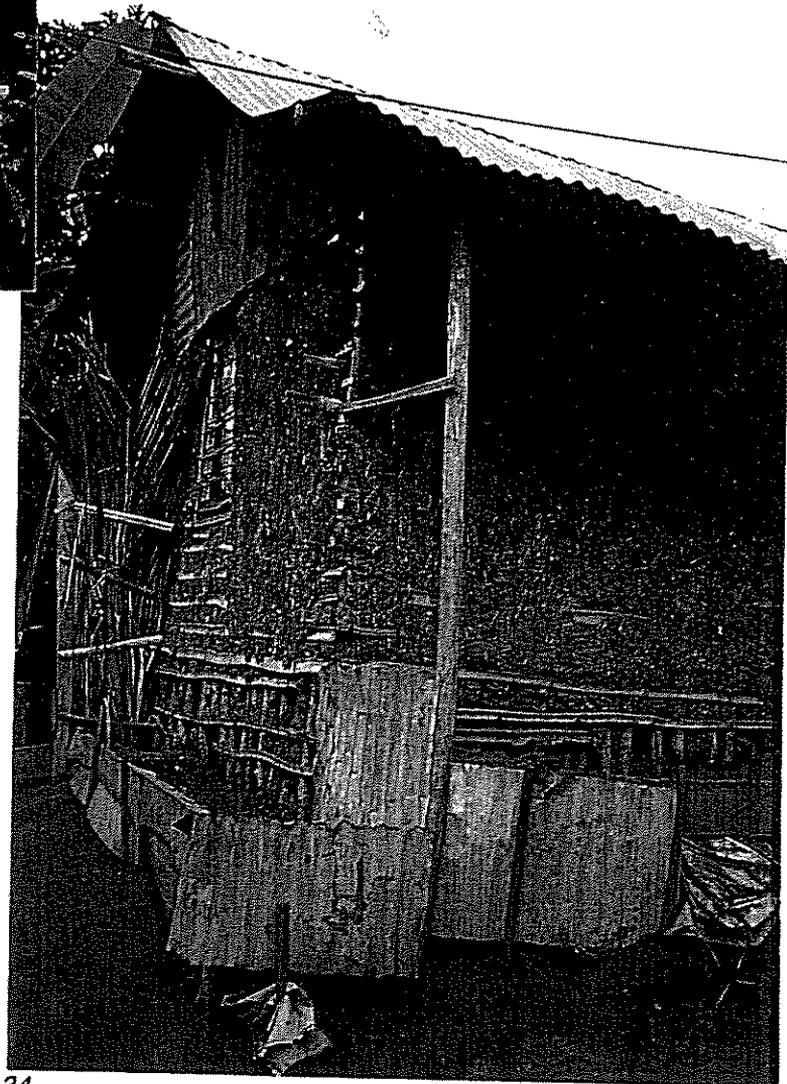
Cliché 40 : Fondations d'habitation traditionnelle déchaussées par le ravinement des eaux.

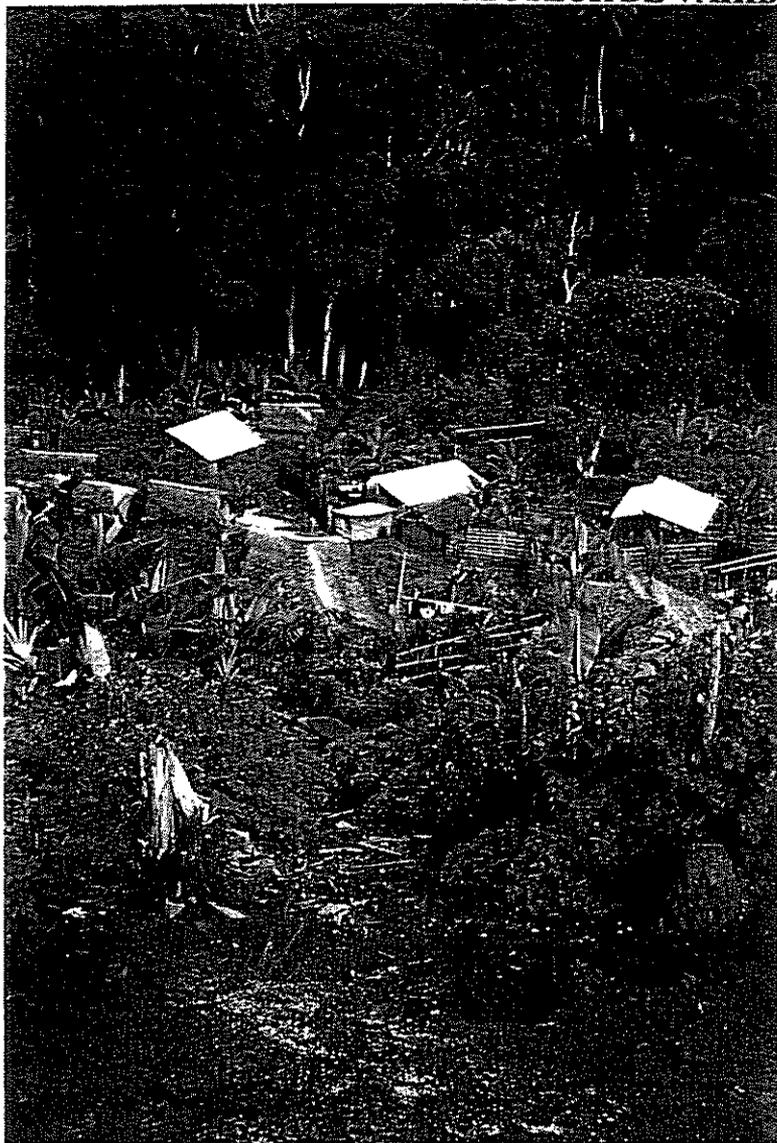
Cliché 41 : Nouvelles constructions installées sur une terrasse en bordure de rivière et au pied de l'escarpement.

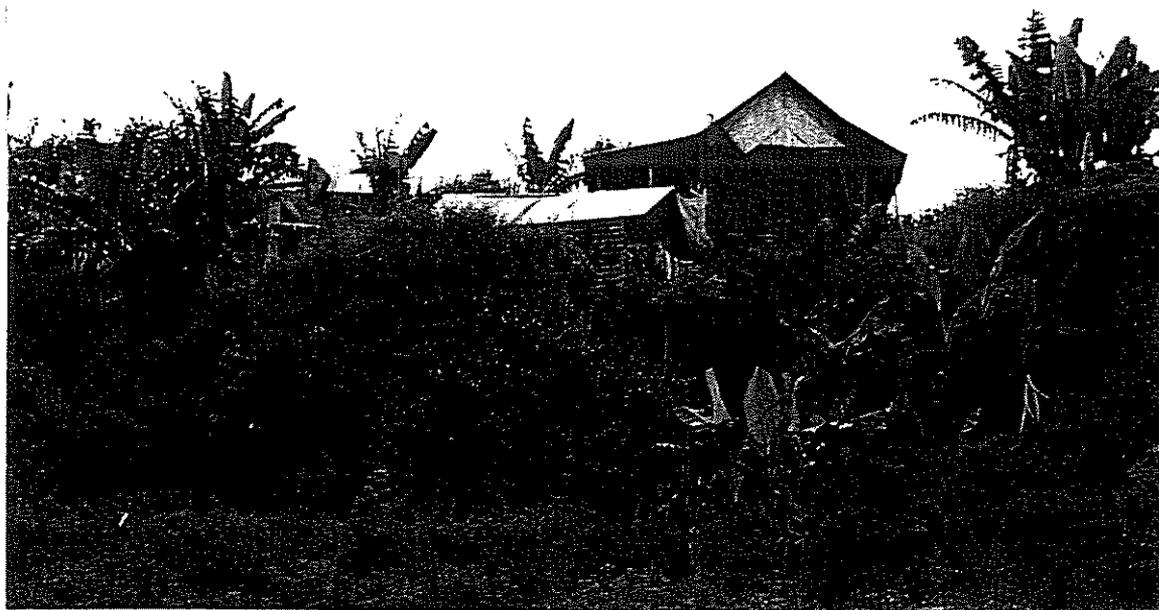
Cliché 42 : Habitations implantées au sommet de l'escarpement raviné par les eaux issues du village de Vahibé.
