*Déversement accidentel d'engrais agricole
au hameau de Glatigny,
commune de Bretteville-sur-Dives
(Calvados)*

Etude réalisée dans le cadre des actions de Service public du BRGM 2000-EAU-505

novembre 2000
BRGM/RP-50534-FR

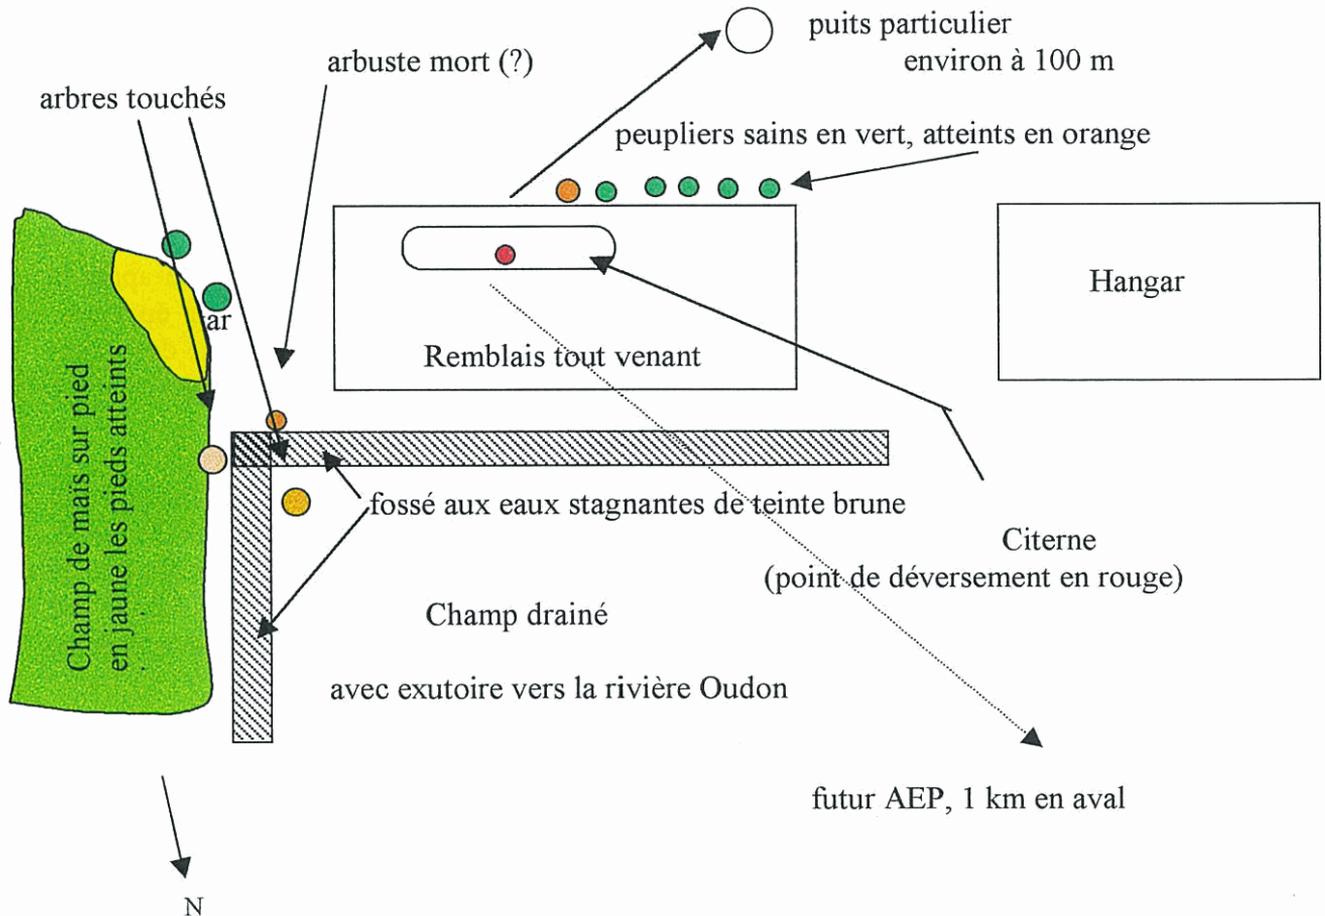
Fig. 4 - Schéma des lieux.

Lors de la seconde visite, quatre jours et demi plus tard, différentes plantes ont été à leur tour touchées (fig. 4), traduisant de manière indiscutable la présence en excès des nitrates, nitrites et des ions ammonium dans l'eau superficielle puisés par les plantes. L'arbuste déjà atteint était définitivement « brûlé ».

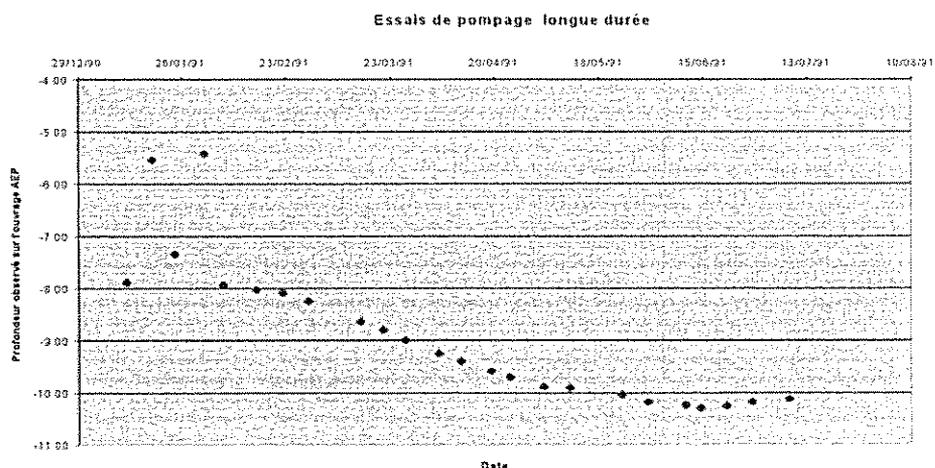
Fig. 5 - Pompage longue durée du futur ouvrage AEP.

L'examen succinct de ces données montre des rabattements qui dépassent les deux mètres sur le forage et le puits particulier. De plus des pics de remontées ponctuelles de 2 m à 2,5 m ont eu lieu en cours d'essais et traduisent des passages d'écoulements ponctuels non continus (fissuraux ou karstiques) rapides.

Ces données indiquent l'existence d'un lien hydrodynamique marqué entre la ferme et le futur AEP situé un kilomètre plus en aval, et donc l'atteinte plus que probable de l'ouvrage AEP, vulnérable à une entrée de substances indésirables en milieu aquifère.

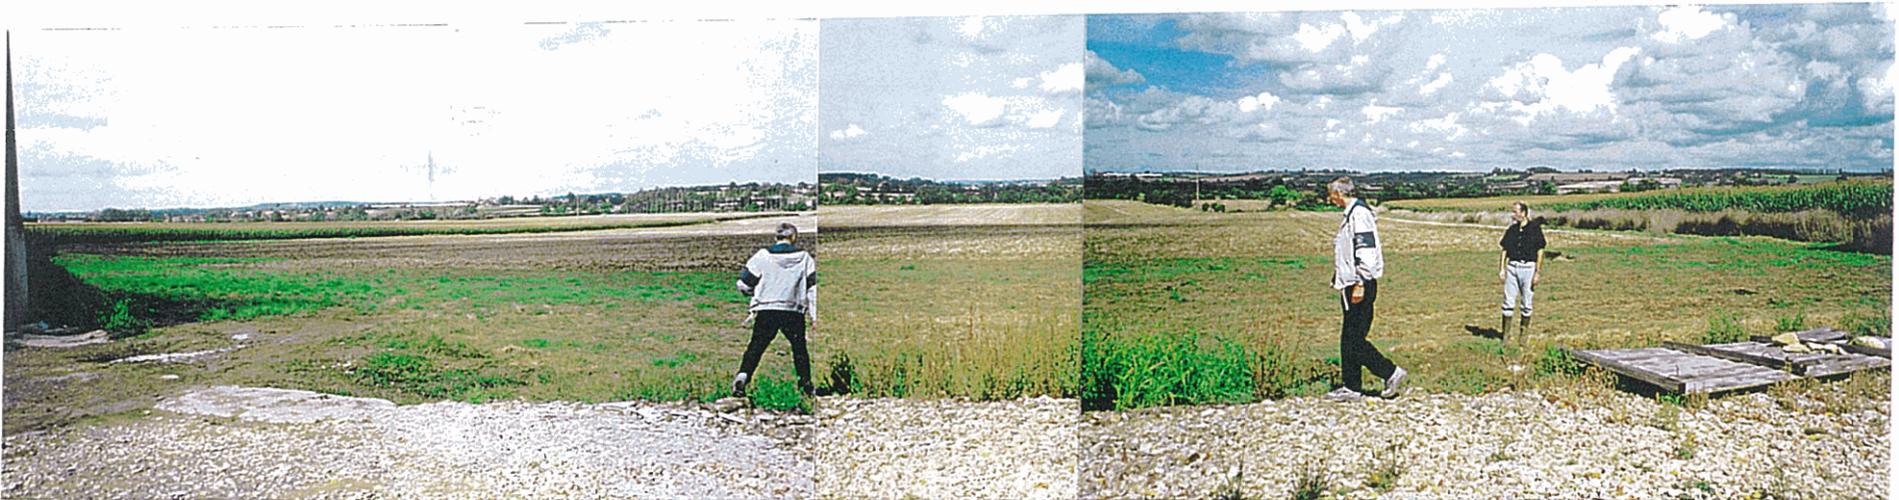
Le déversement s'est produit en périphérie d'un corps de ferme, appartenant à la famille Hoste. Dans l'aval immédiat, des parcelles agricoles sont cultivées jusqu'à la rivière Oudon, en contrebas (photo 1).

Le champ en aval immédiat est drainé, les eaux de drainage renvoyées par les fossés dans l'Oudon. Ce drainage a permis la suppression d'une ancienne mare située en flanc de colline.

Photo 1 - Vue depuis la plate-forme du champ drainé et de la zone en aval de la cuve. La rivière Oudon coule dans le talweg. Une rangée d'arbres (coté médian gauche) de haute futaie (avec troncs apparents ressemblant à des poteaux) matérialise la ligne de rivière juste en arrière. Position approximative de l'AEP reportée.

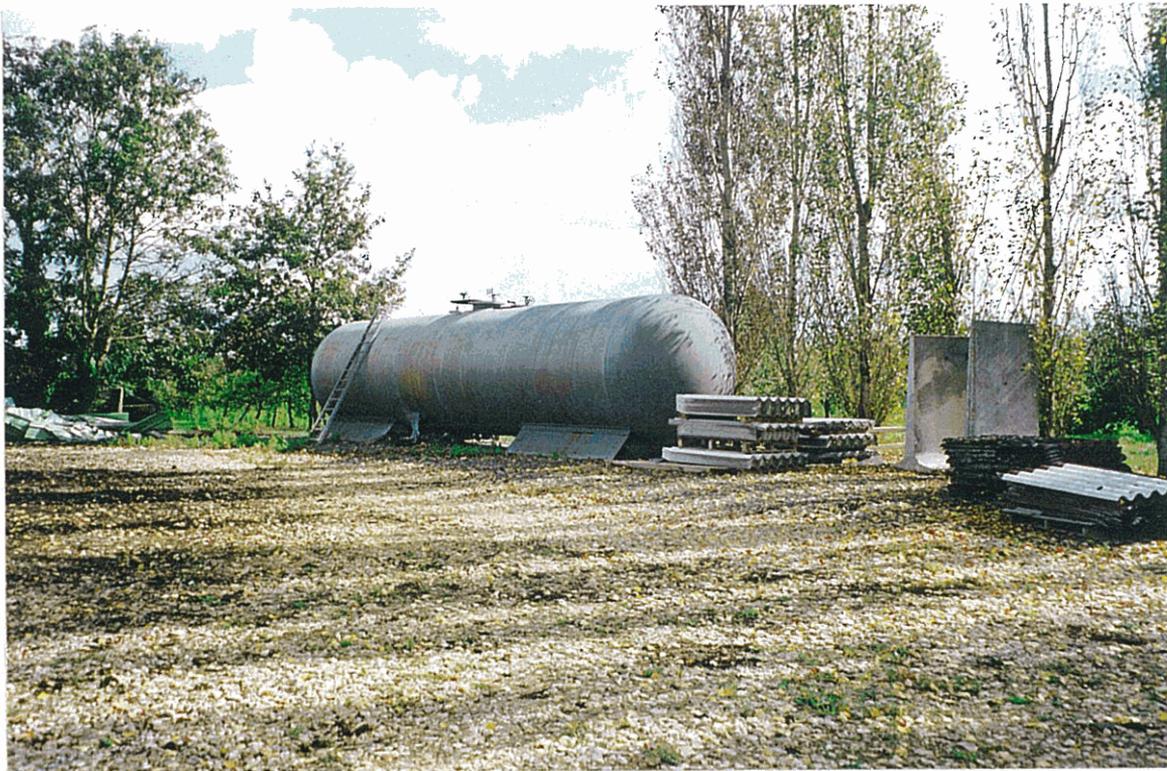
La cuve utilisée pour le stockage d'engrais liquide (photo 2) a été implantée après la réalisation d'une plate-forme d'assise constituée par des cailloutis d'une épaisseur atteignant entre 10 à 20 cm à l'amont et 40 à 50 cm à l'aval. La cuve présente des traces de rouille mais sans que la pérennité du réservoir de stockage présente de manière apparente des risques de rupture à court terme.

Le déversement a eu lieu à hauteur d'un raccord de coude de canalisation situé sous la cuve qui s'est rompu. Le propriétaire de la cuve s'est rendu compte le jeudi 14 septembre de cet incident et n'est pas en mesure de préciser quand avait eu lieu la rupture. La cuve contenait 35 à 40 tonnes d'engrais liquide (densité $d = 1,33$), soit environ 25 à 30 m³. Ces engrais liquides seraient constitués par des ammono-nitrates, mélange d'ions nitrates NO₃⁻ et des ions ammoniacs NH₄⁺.

En arrière de la cuve, une rangée de peupliers délimite en partie l'amont de la plateforme. Le peuplier en extrémité de rangée, à 2 à 3 m du point de déversement, a eu l'ensemble de son feuillage totalement brûlé entre les deux visites (photo 2).

*Photo 2 - Vue de la cuve, avec la canalisation en base rompue (droite de l'échelle).
Notez le fort dépérissement du premier peuplier tout proche.*

Il convient de s'interroger sur l'existence non contrôlée de ces cuves plus ou moins bien adaptées aux stockages agricoles, hors de toutes considérations sécuritaires de base, à commencer par l'absence de cuve de rétention.

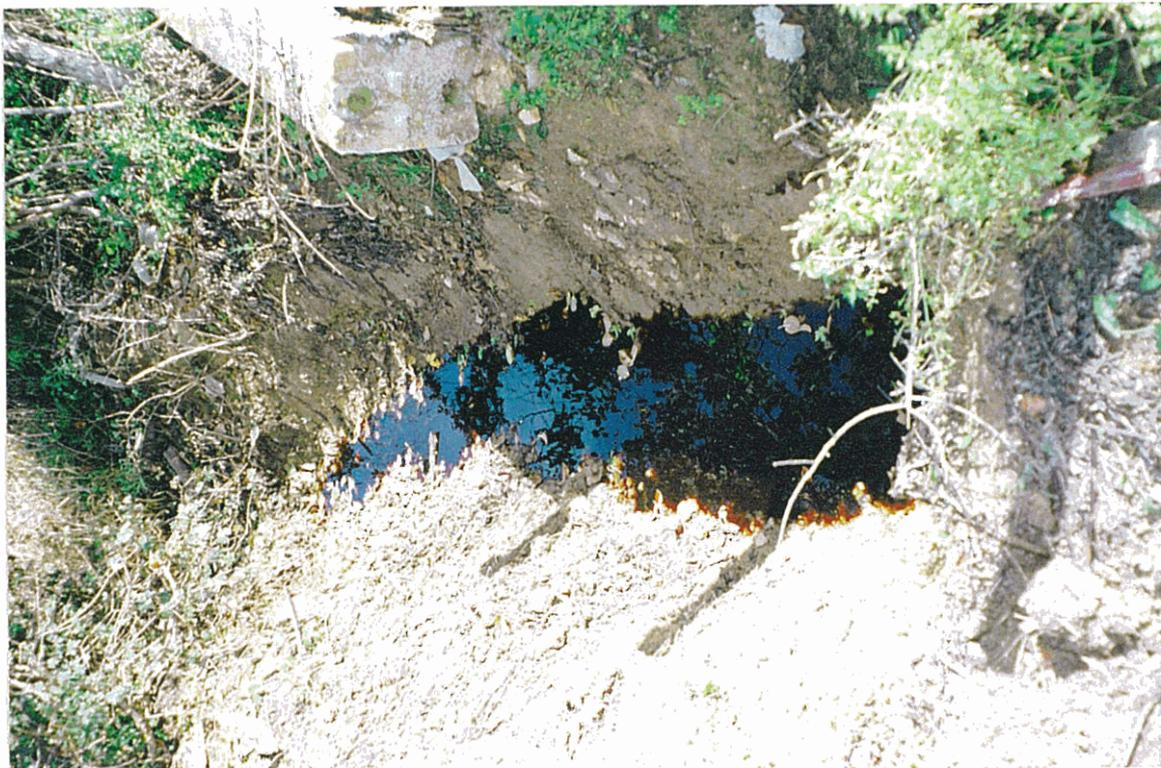
Une tranchée (photo 3) a été effectuée en bordure aval de la plate-forme pour rechercher des traces attribuables au produit. Le seul élément de piste trouvé est la teinte brune des eaux stagnantes du fossé. Or, un tas de fumier était entreposé sur la plate-forme (retiré lors de la première (?) et seconde visite). Mélangés ou non au produit déversé, des lixiviats provenant des fumures peuvent expliquer la couleur dans le fossé.

Photo 3 - Vue du fossé et des eaux résiduelles stagnantes de teinte brune (lixiviats de lisiers + produits déversés).

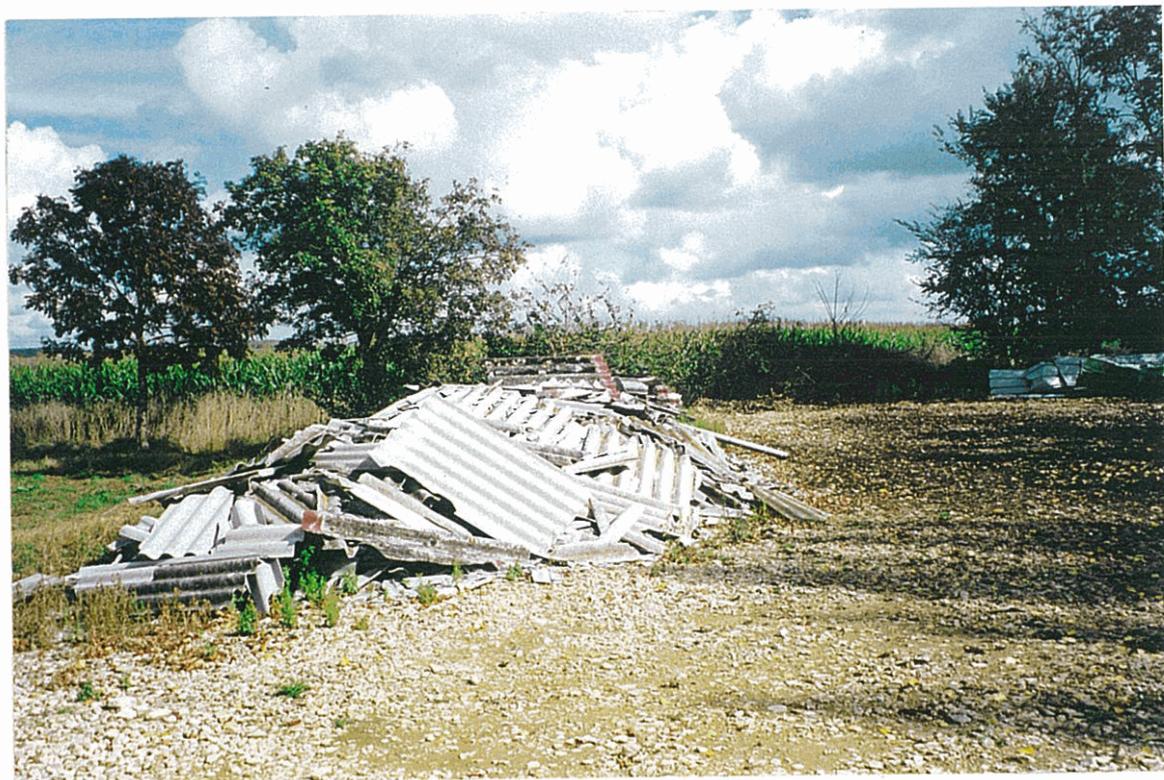
Dans le coin nord-est, un jeune arbre a été aussi touché (photo 4) et sur un second, une petite partie du feuillage a été anormalement atteinte. Derrière l'arbre, on observe très nettement dans un champ cultivé de maïs que les pieds de maïs dans l'angle ont été brûlés (déflétris et jaunés) par les produits azotés en excès, alors que les autres plants plus loin ont gardé leur couleur verte.

Photo 4 - Vue côté est. Le dépérissement de l'arbre est flagrant. Le second arbre est également touché derrière les arbres non atteints à droite de la photo, les maïs en coin de champ sont anormalement jaunés.
