***Inondation par les eaux souterraines  
Commune de Daubeuf-Serville  
(Seine-Maritime)***

**Etude réalisée dans le cadre des opérations de Service public du BRGM 2001-PIR-113**

**février 2001  
BRGM/RP-50793-FR**

**E. Equilbey, P. Lebret**

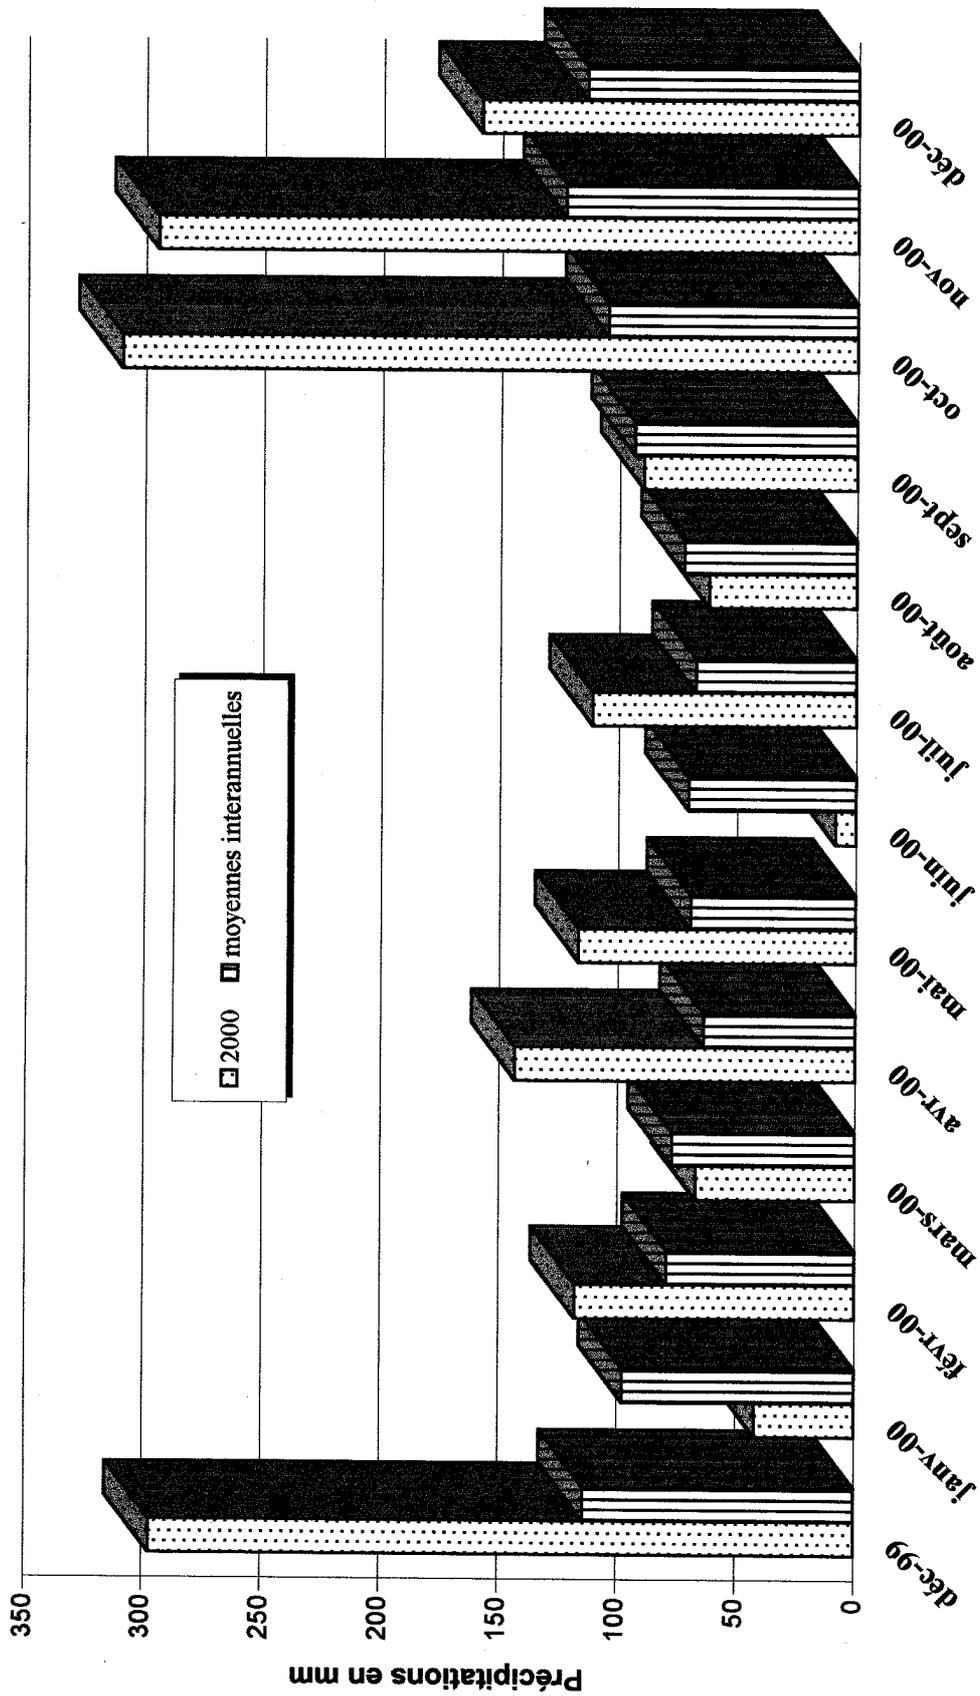
Le cumul annuel des précipitations dépasse de 50 % la normale sur Rouen et Le Havre. Les précipitations mensuelles depuis décembre 1999 de la station de Goderville (station très arrosée) ont été reportées sur la figure 4, avec les deux mois d'octobre et de novembre 2000 qui ont dépassé les 200 mm de pluies.

Fig. 4 - Comparaison des précipitations mensuelles et moyennes interannuelles de Goderville.

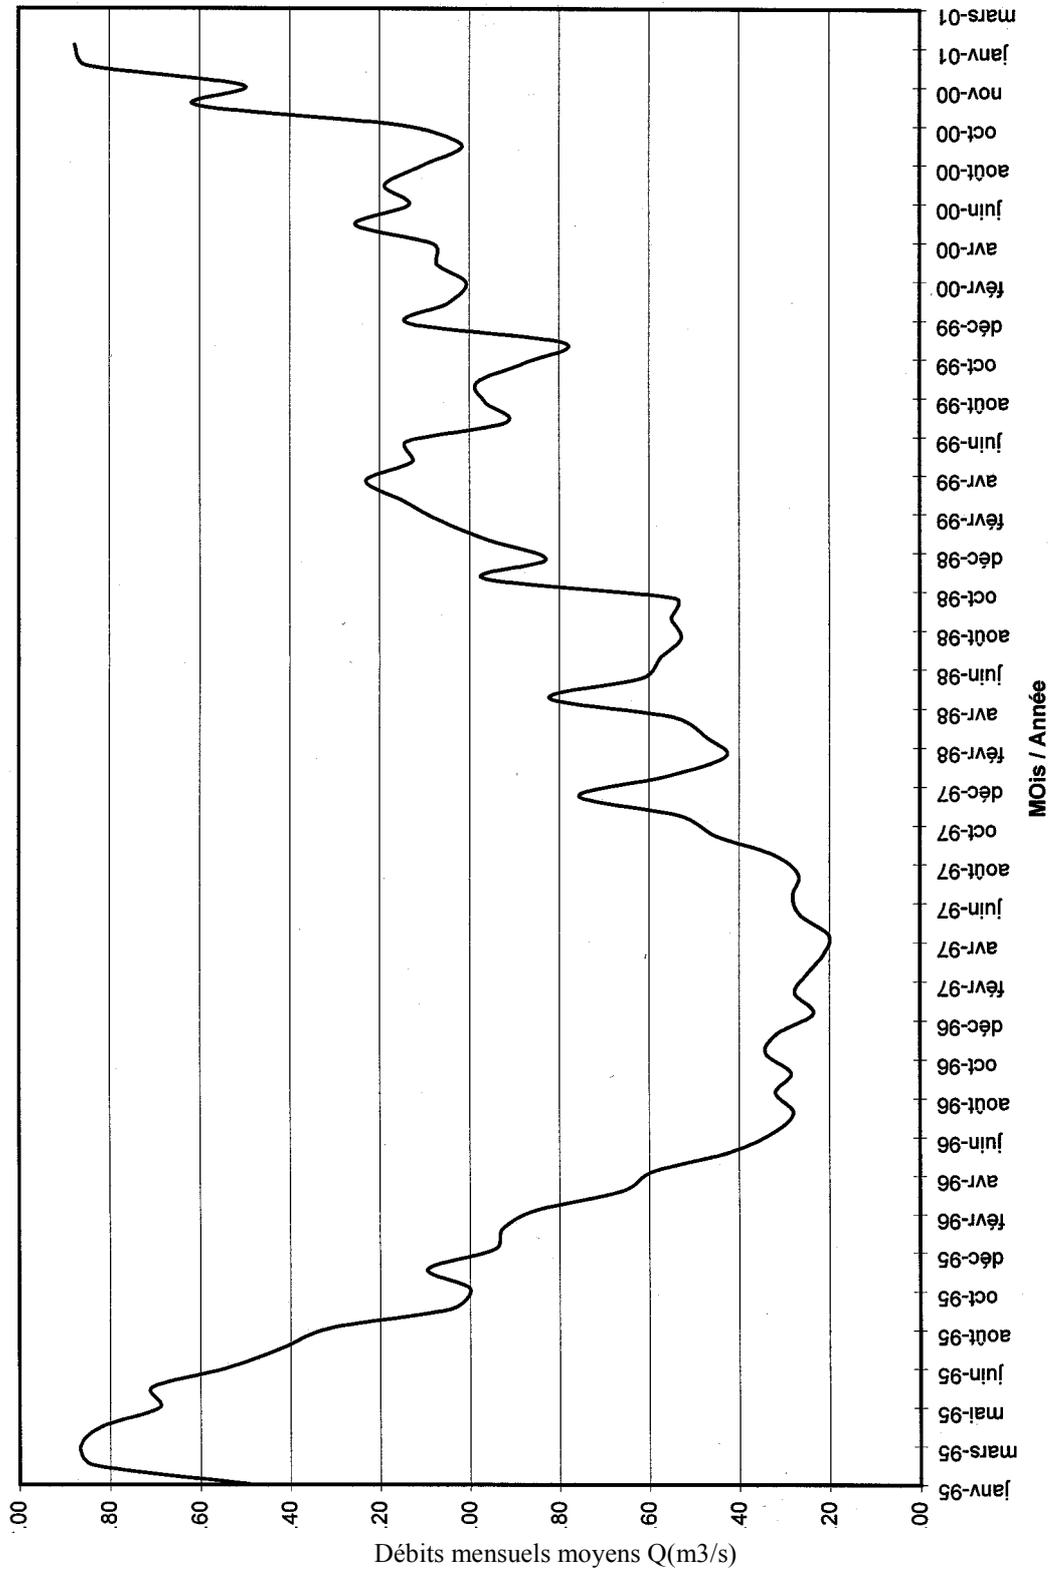
L'hydrogramme des débits moyens mensuels de la rivière Ganzeville à Ganzeville (fig. 5) montre clairement qu'on est dans une situation similaire à 1995. Le débit de crue journalier 2 ans est de 1,4 m<sup>3</sup>/s le débit de crue journalier 5 ans est de 1,8 m<sup>3</sup>/s, et le débit de crue journalier 10 ans est de 2,0 m<sup>3</sup>/s. Le débit de base de la rivière en début mars 2001 correspond au débit de crue moyen journalier quinquennal. L'essentiel (80 à 95 %) du débit des rivières de Haute-Normandie est assuré par les eaux souterraines (par drainage gravitaire de l'aquifère crayeux) et les aspects hydrogéologiques et hydrologiques évoluent généralement en interrelations fortes.

Fig. 5 - Hydrogramme des débits mensuels moyens de janvier 1995 à janvier 2001. La Ganzeville à Ganzeville.

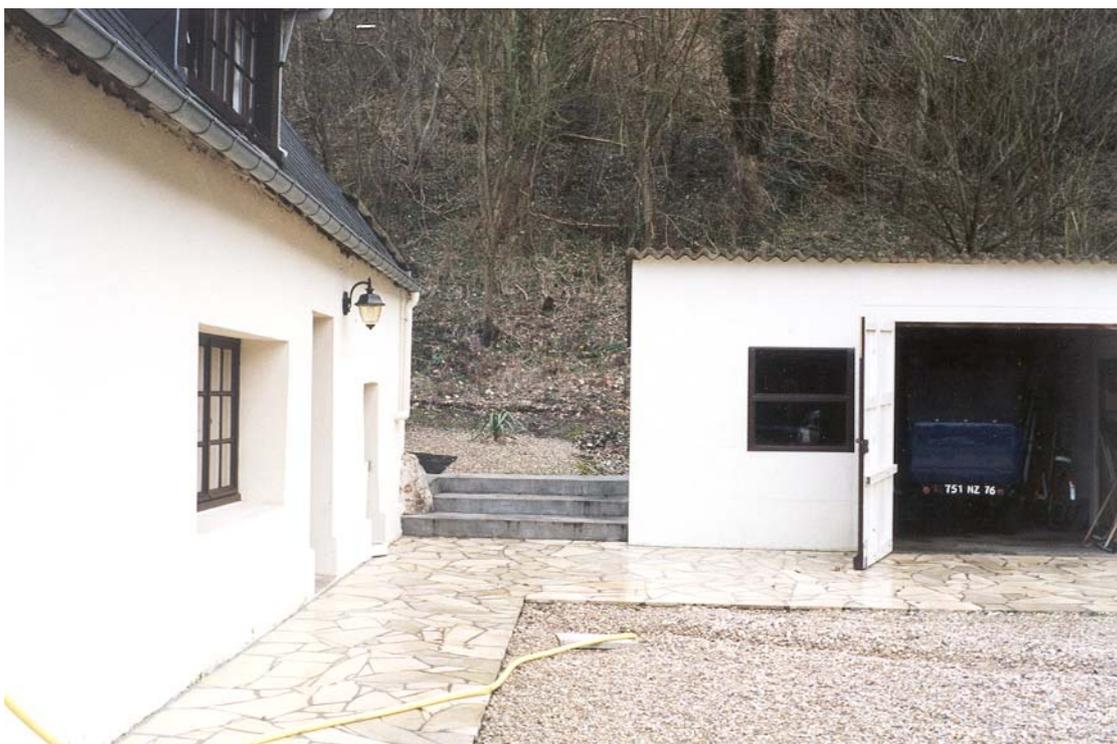
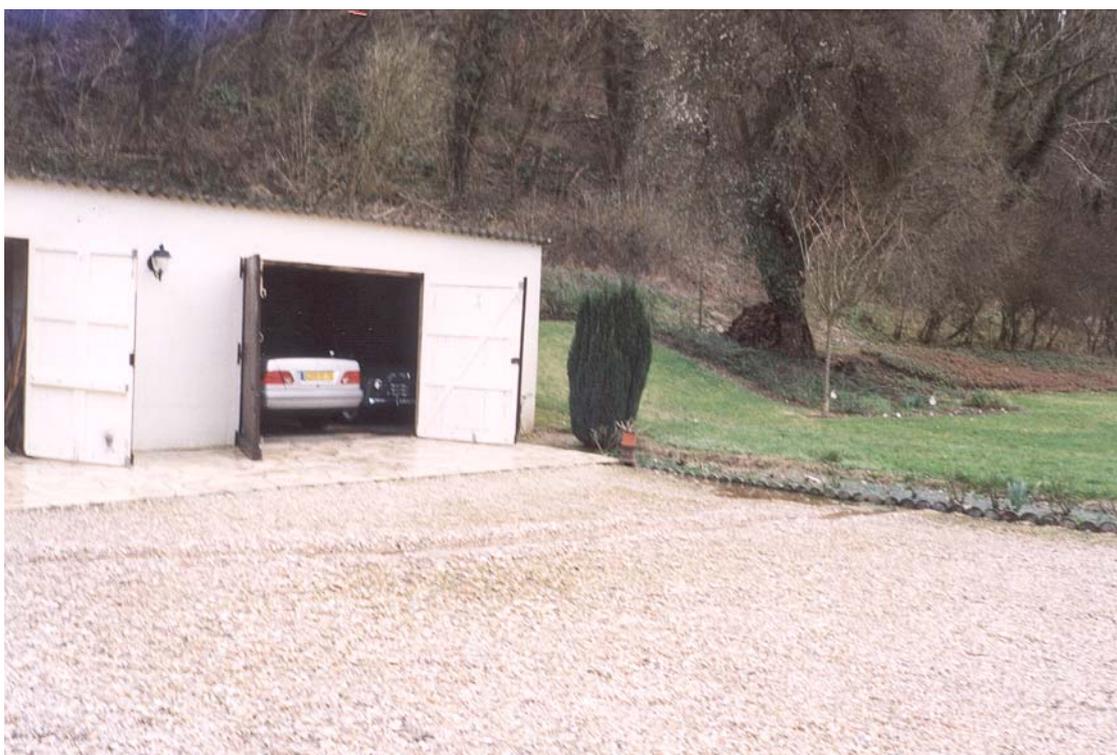
A l'extérieur en amont, aucun écoulement ou ruissellement de surface n'a été enregistré (maintien du cas d'un thalweg « sec ») mais l'ensemble des terrains (cour en gravelle, gazon) étaient imbibés d'eau et l'ensemble des citerneaux de recueil des eaux pluviales de l'habitation étaient noyés par les eaux phréatiques. Une petite saignée de 10 cm de profondeur environ creusée dans la cour en gravelle permettait d'estimer le courant d'eau claire à quelques m/s.

*Photo 1 et 1 bis - Façade amont de la maison sur la gauche et vue sur le garage et le versant crayeux abrupt. Le tracé rectiligne dans les gravillons correspond à une rigole de 20 cm de profondeur par où les écoulements rapides des eaux souterraines sont nettement visibles (eaux évacuées par le tuyau). Il n'a pas été possible de fournir une photo claire montrant l'inondation à l'intérieur de l'habitation.*

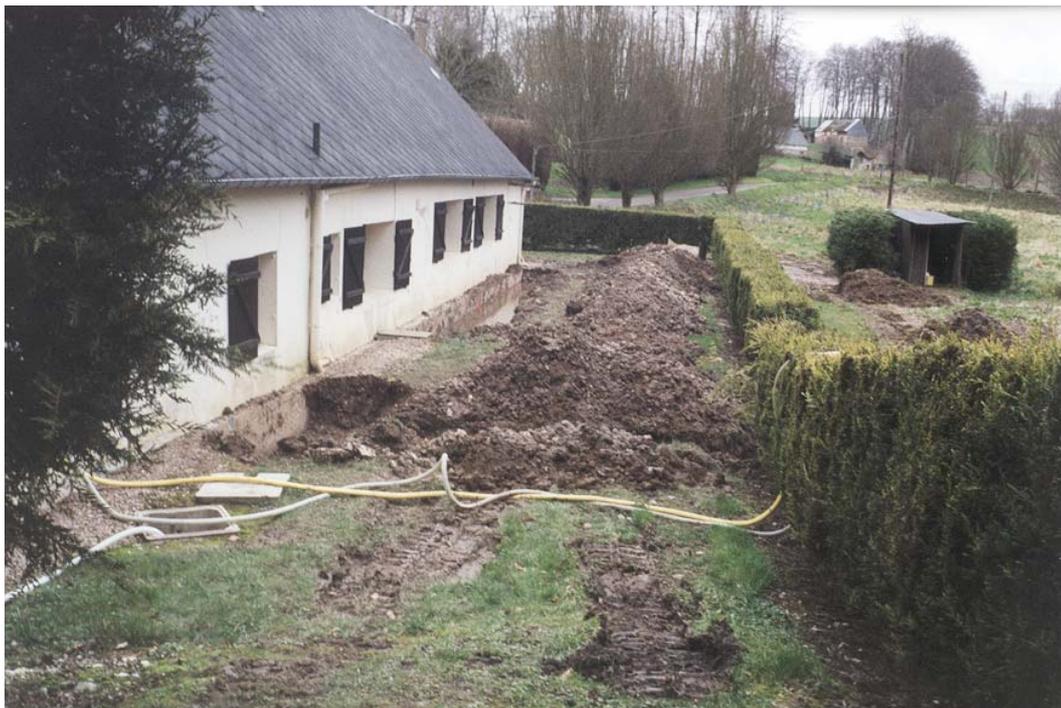
En aval de l'habitation, au pied des murs, une tranchée creusée montrait un niveau d'eau légèrement plus bas en altimétrie qu'en amont, le regard sur l'eau courante offert par cette tranchée montrait aussi les nombreux griffons issus des graves de fond et correspondant à l'écoulement de l'aquifère de fond de vallée. En sus, l'ensemble des terrains de cette zone était imbibé d'eau sur toute leur hauteur.

*Photo 2 - Façade aval de la maison vue depuis le pied du versant abrupt. Dans les tranchées, s'observe la circulation rapide et continue des eaux souterraines provenant du sol amont (sous la maison) et disparaissant immédiatement dans le sol en aval de tranchée.*

- réaliser une ou plusieurs canalisations sous la maison ayant pour but de supprimer l'effet d'écran de cette habitation, faisant barrage à l'écoulement de la nappe, dès qu'elle atteint une hauteur-seuil ;

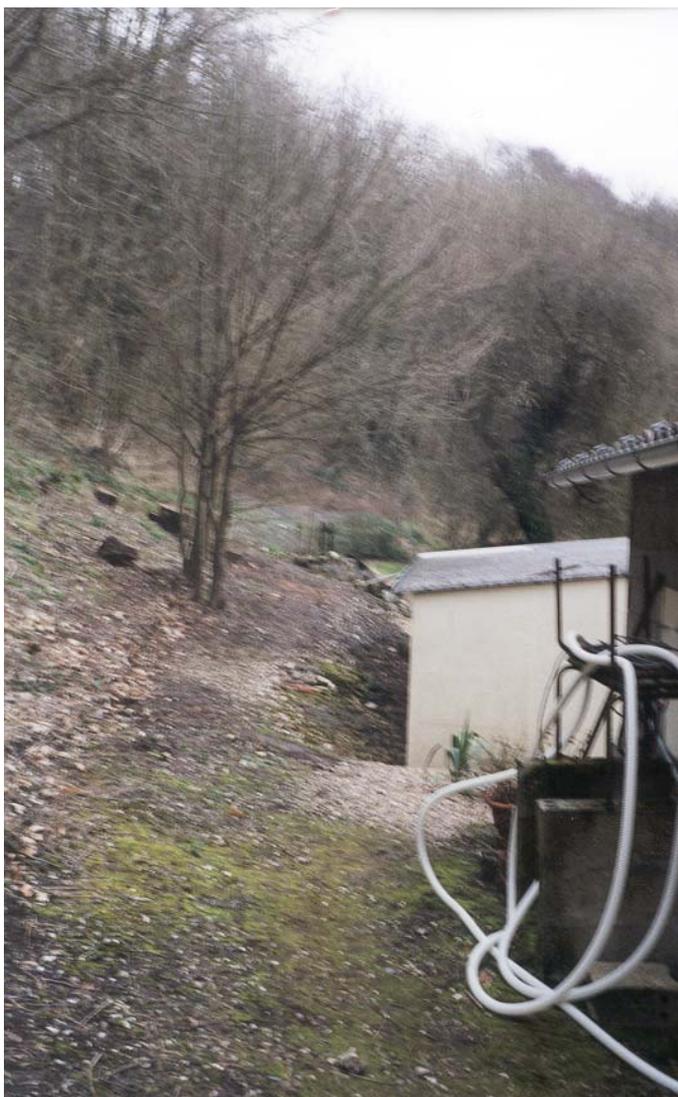
Enfin, en pied de versant, altimétriquement au-dessus de la maison, s'ouvre un puits ancien qui dispose, d'après le témoignage de la propriétaire, d'une galerie latérale vers le thalweg à 5 m environ sous la margelle du puits. Cette galerie latérale d'extension inconnue est peut-être une galerie drainante ancienne aménagée pour maintenir le puits en eau même en cas de forte sécheresse, le puits lui-même étant estimé à environ 10 m de profondeur. Son existence implique qu'elle est creusée dans la craie sous les alluvions de vallée. Dans ce puits, suite aux inondations de 1995, les propriétaires ont effectué des mesures de niveau d'eau (chronique piézométrique) qui font apparaître une analogie de valeurs entre les mesures de 1995 et celle effectuées en ce moment, ces valeurs hautes étant vers - 4 m par rapport à la margelle environ.

Lors du début de l'inondation, fin décembre 2000, les pompiers ont installé trois pompes en batterie sur le puits, ce qui a permis de baisser le niveau d'eau dans l'intérieur de la maison sans la faire disparaître totalement. Depuis, une pompe fonctionne en continu dans une des pièces les plus basses pour évacuer le flux d'eau continu.

*Photo 3 - Puits existant en pied de versant (milieu de la photo sous l'arbre).*
