*Glissement de terrain survenu dans la nuit
du 7 au 8 février 2001 en limite des communes de
Saint-Germain-les-Corbeil, Corbeil-Essonnes et
Saint-Pierre -du-Perray (Essonne)*

Avis du BRGM

RP-50818-FR

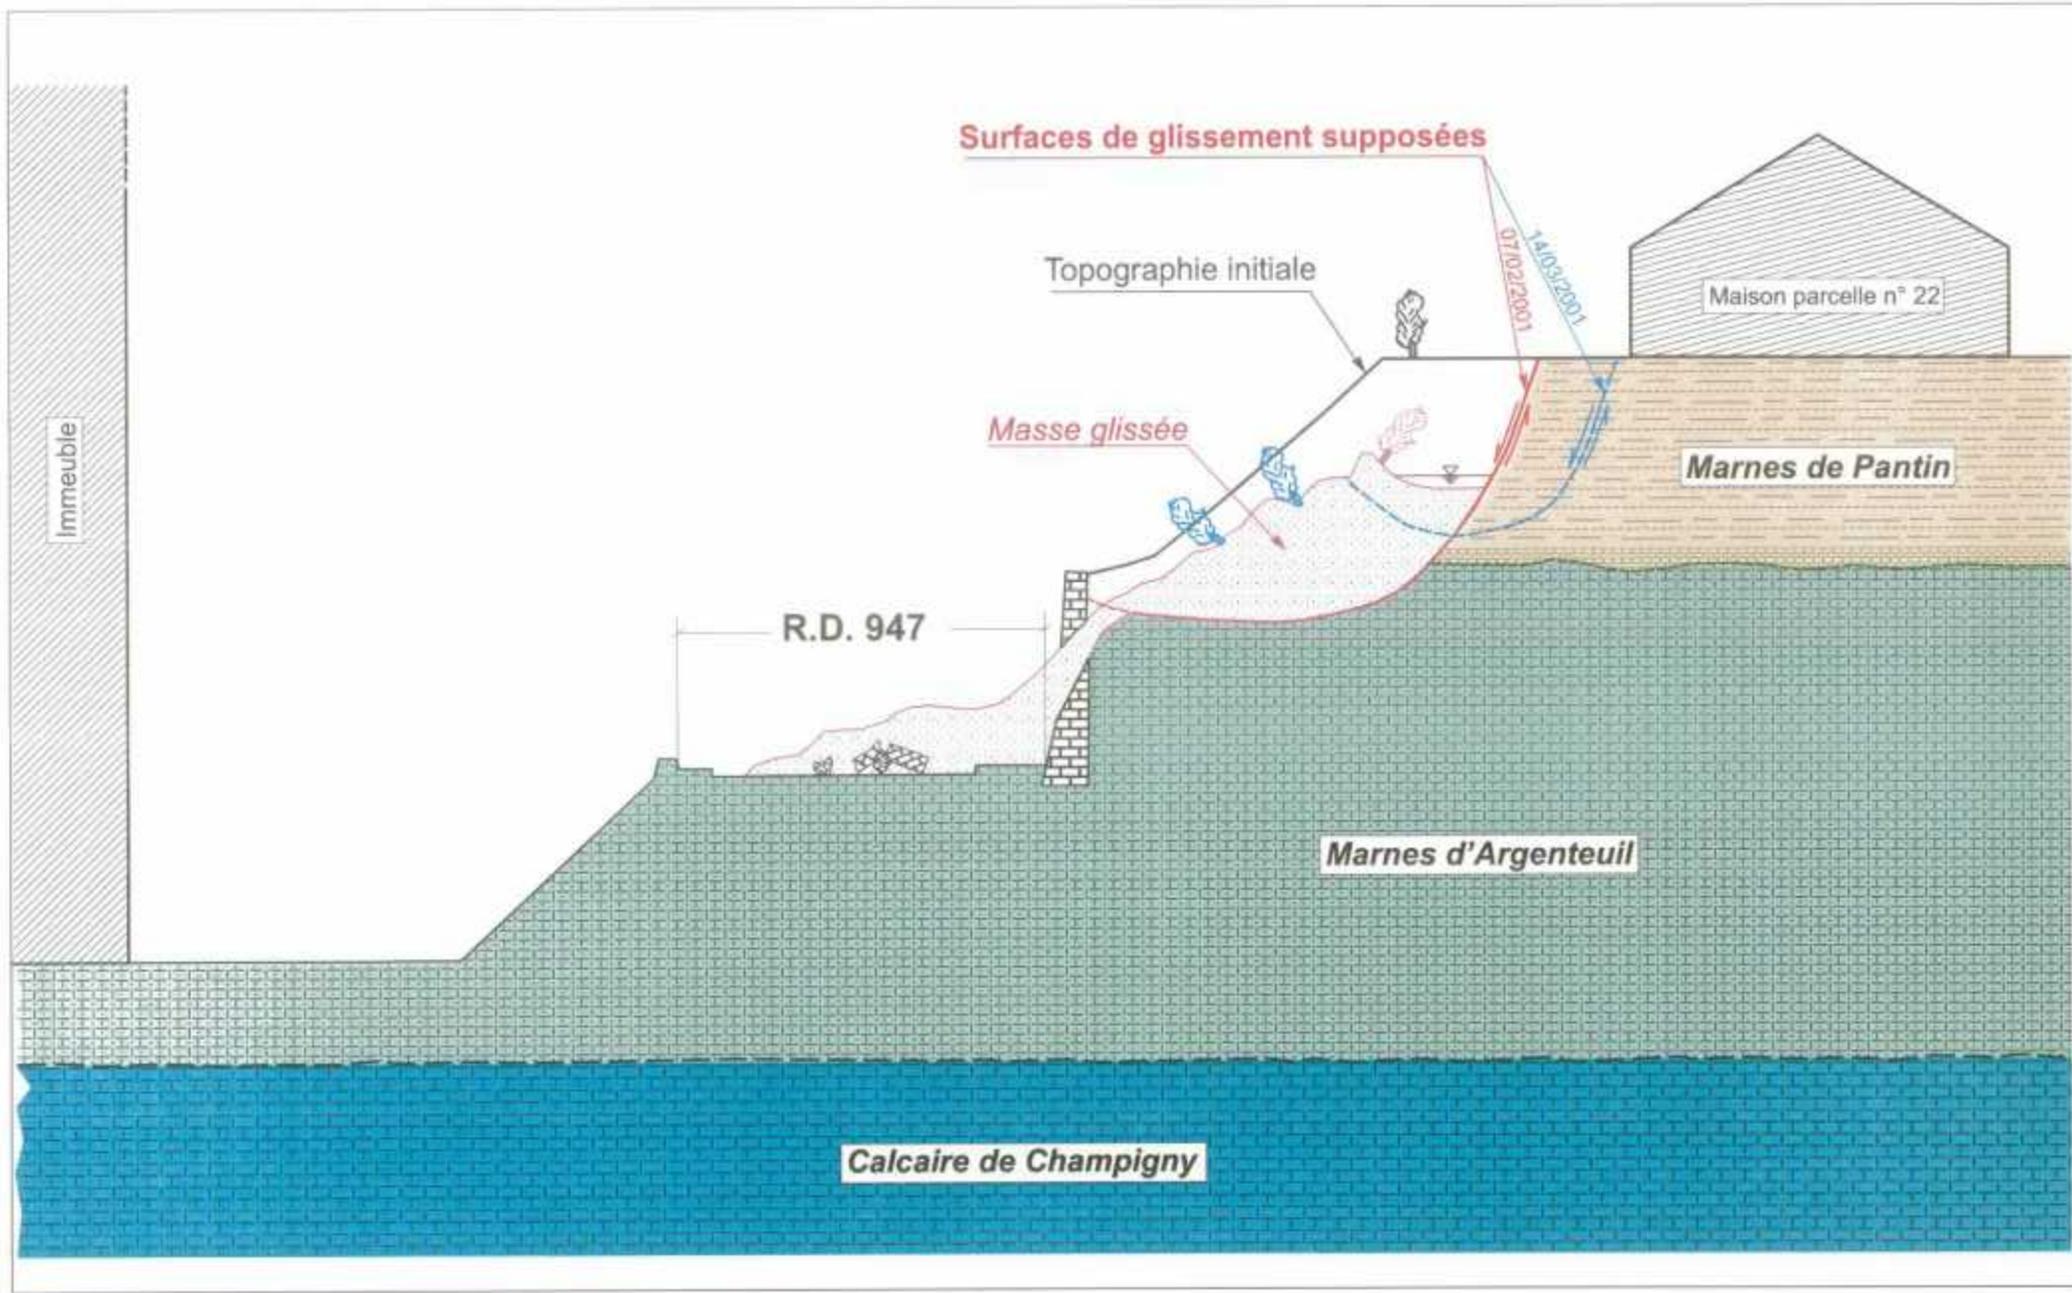
Le 14 mars, alors qu'il avait continué de pleuvoir sur la région, une nouvelle rupture s'est produite sur la propriété LOBATO (parcelle n°22), remettant en mouvement, mais de manière superficielle, la partie amont de la masse glissée initiale (cf. fig. 4). La tête du talus a reculé sur 8 à 9 m de long. Le recul maximal a été de 2 m si bien que l'angle le plus exposé de la maison n'est plus qu'à 0,5 m de la ligne d'arrachement.

Fig. 4 - Coupe schématique à 1/200 des terrains (stratigraphie hypothétique) et du glissement le 15/03/2001

Le glissement s'est développé essentiellement dans les "marnes de Pantin" (cf. fig. 4), mais a pu concerner la partie supérieure des "marnes d'Argenteuil". En tout état de cause il ne s'agit pas d'un glissement de pente très profond. Il a cependant suffi à faire basculer le mur car la poussée qu'il a exercé sur ce dernier s'est appliquée en tête, ce pourquoi ne sont pas faits les "murs poids".

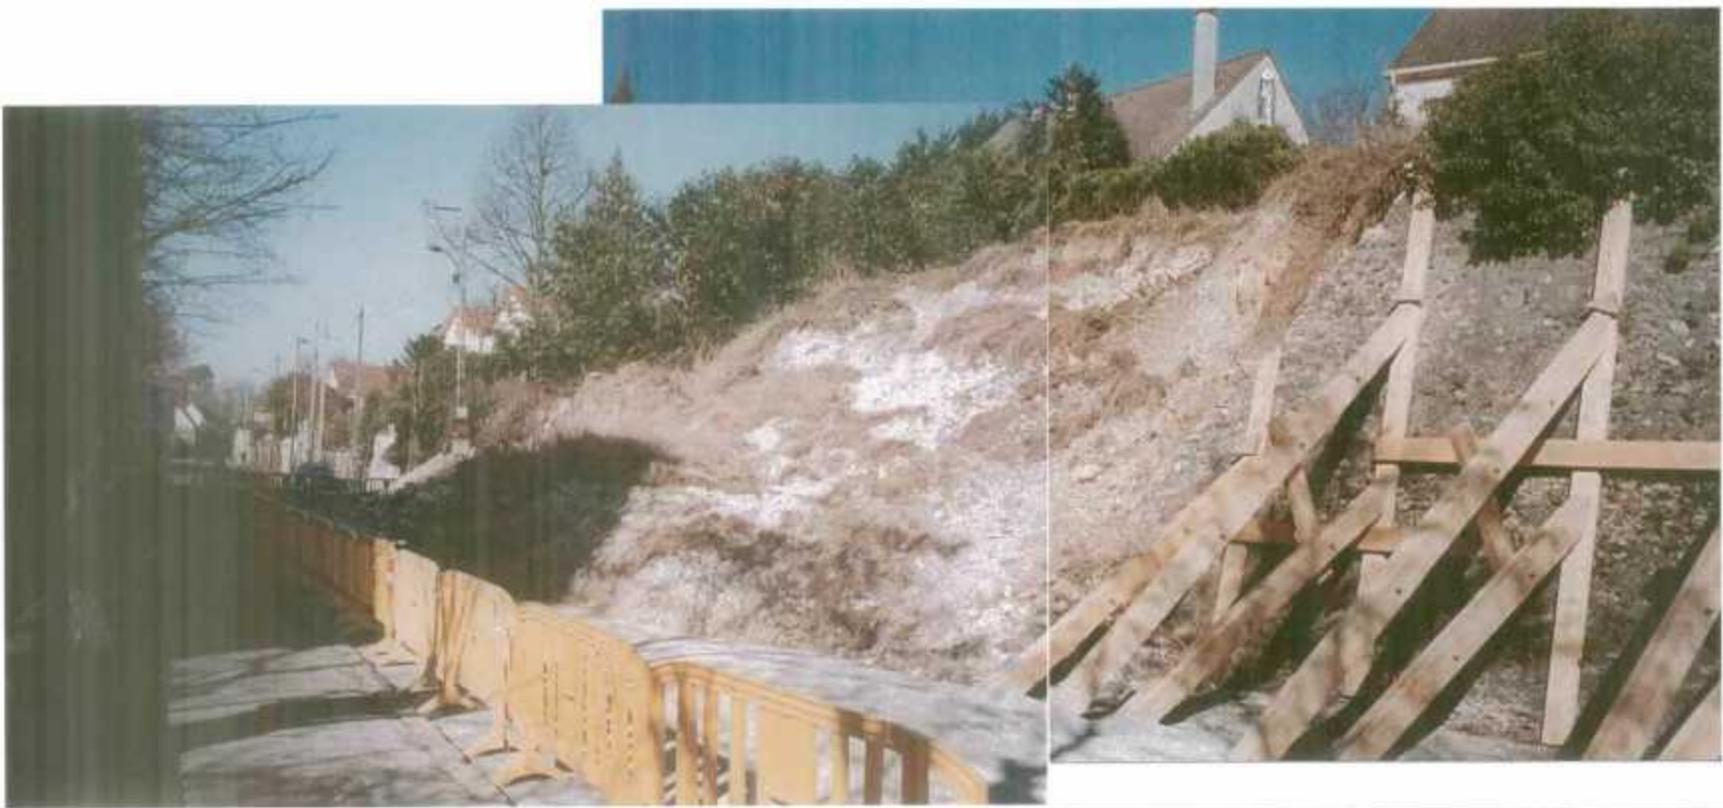
Photo 1 - Vue du glissement depuis la RD 947

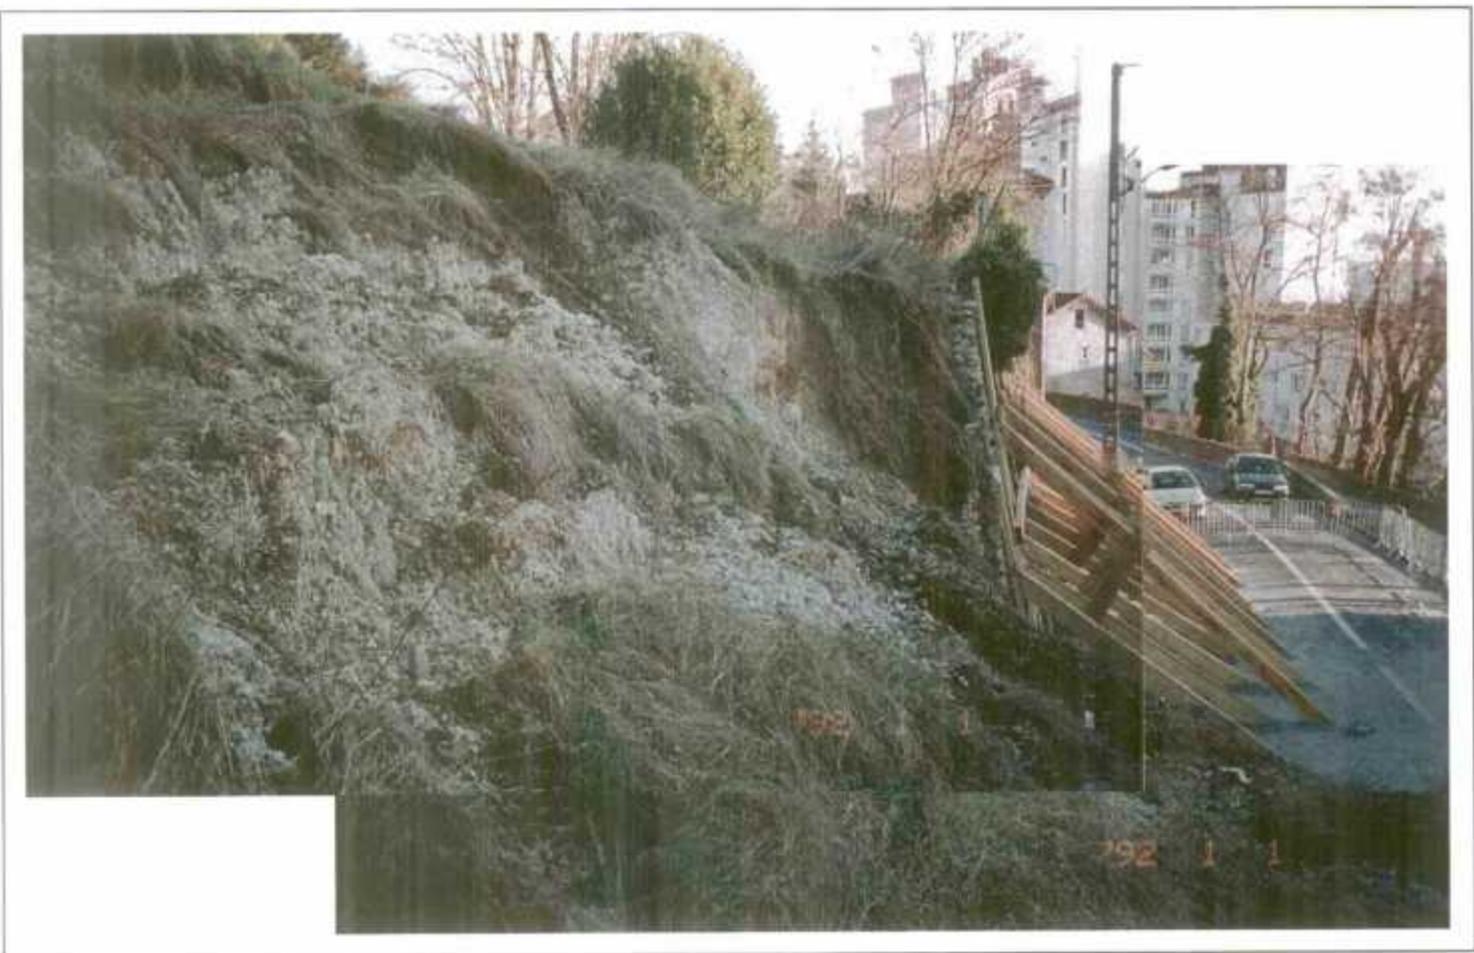
Photo 2 - Vue du glissement depuis le bas de la parcelle AA n° 23

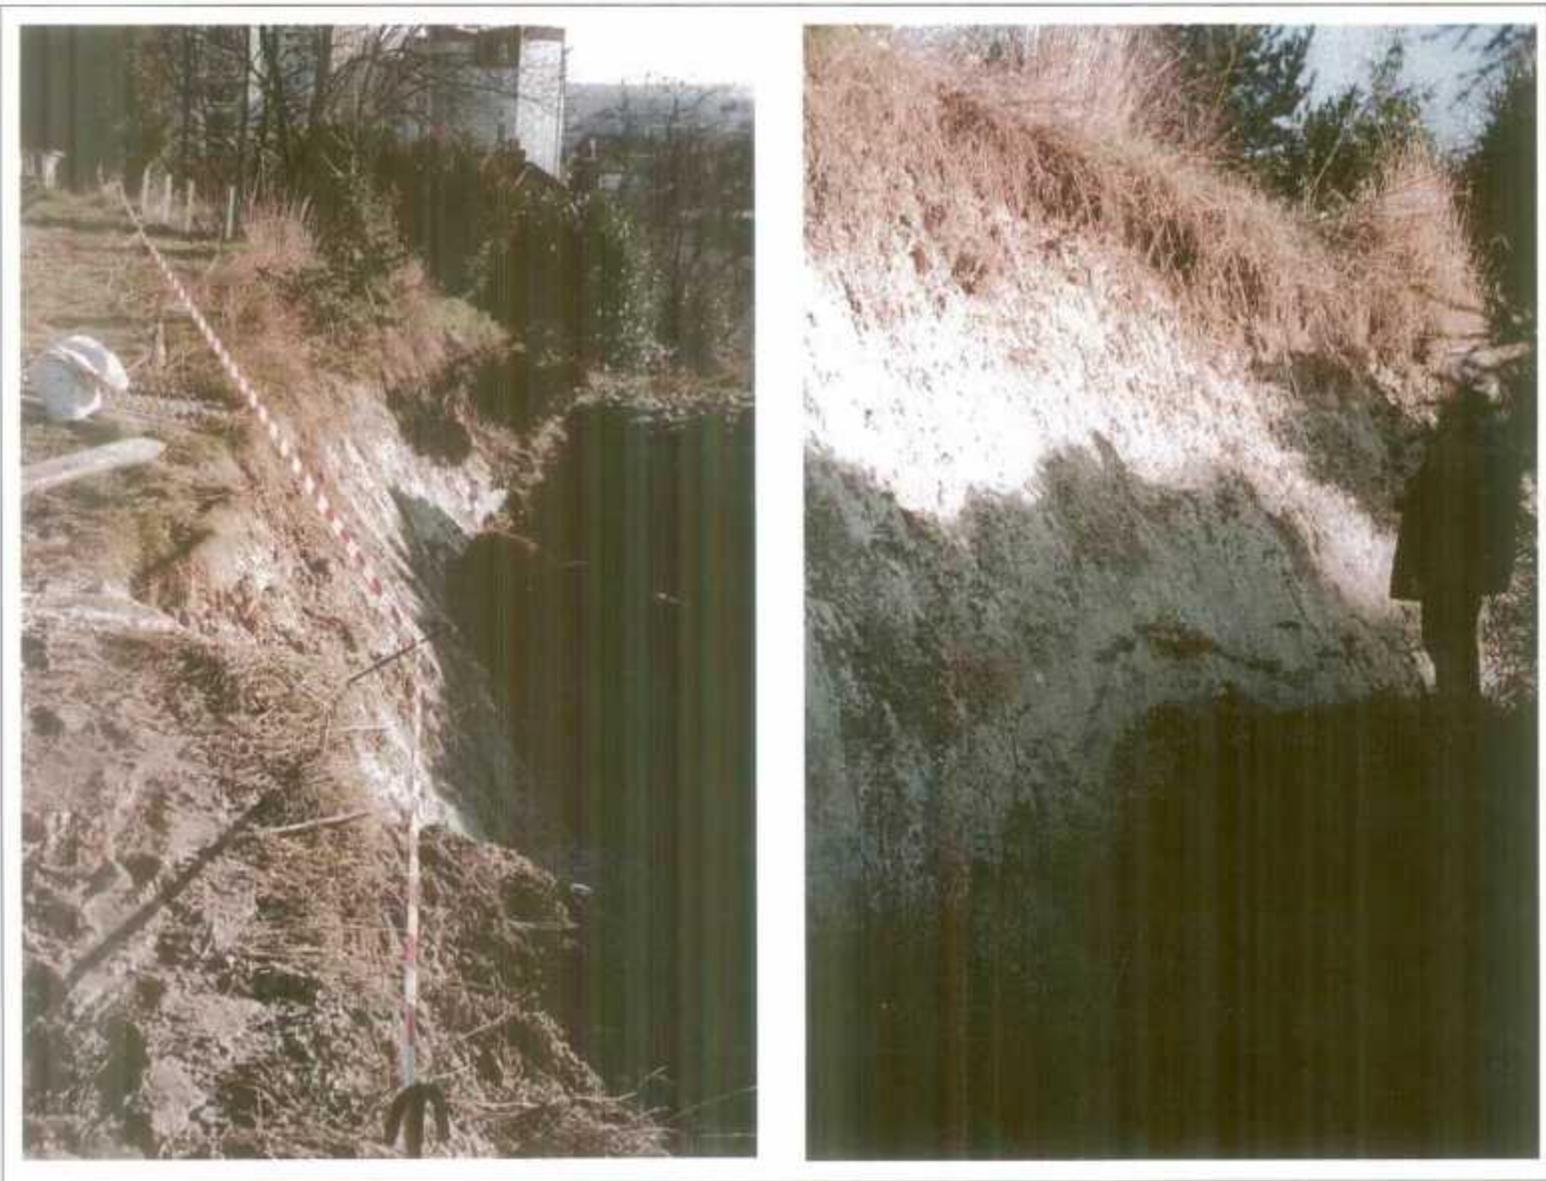
Photos 3 et 3 b - Vues de la niche d'arrachement derrière la maison LOBATO (parcelle AA n° 22)

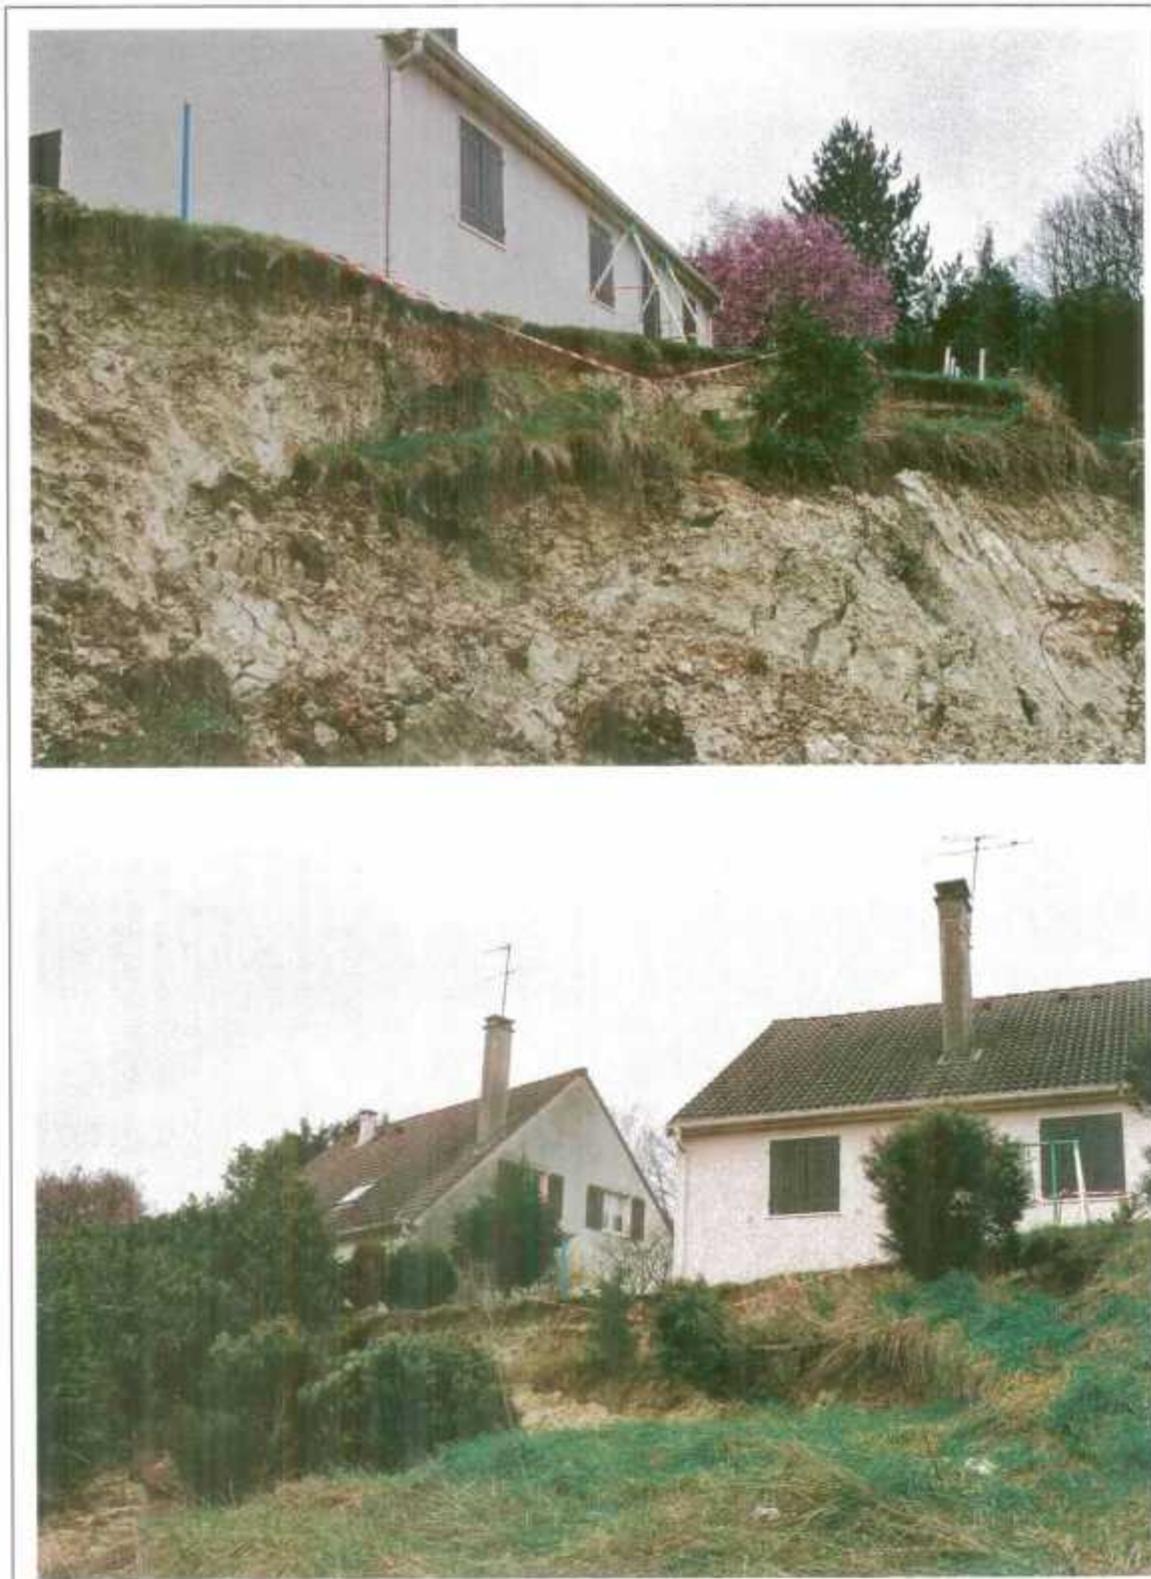
Photos 4 - Vues de la loupe de glissement depuis le bas

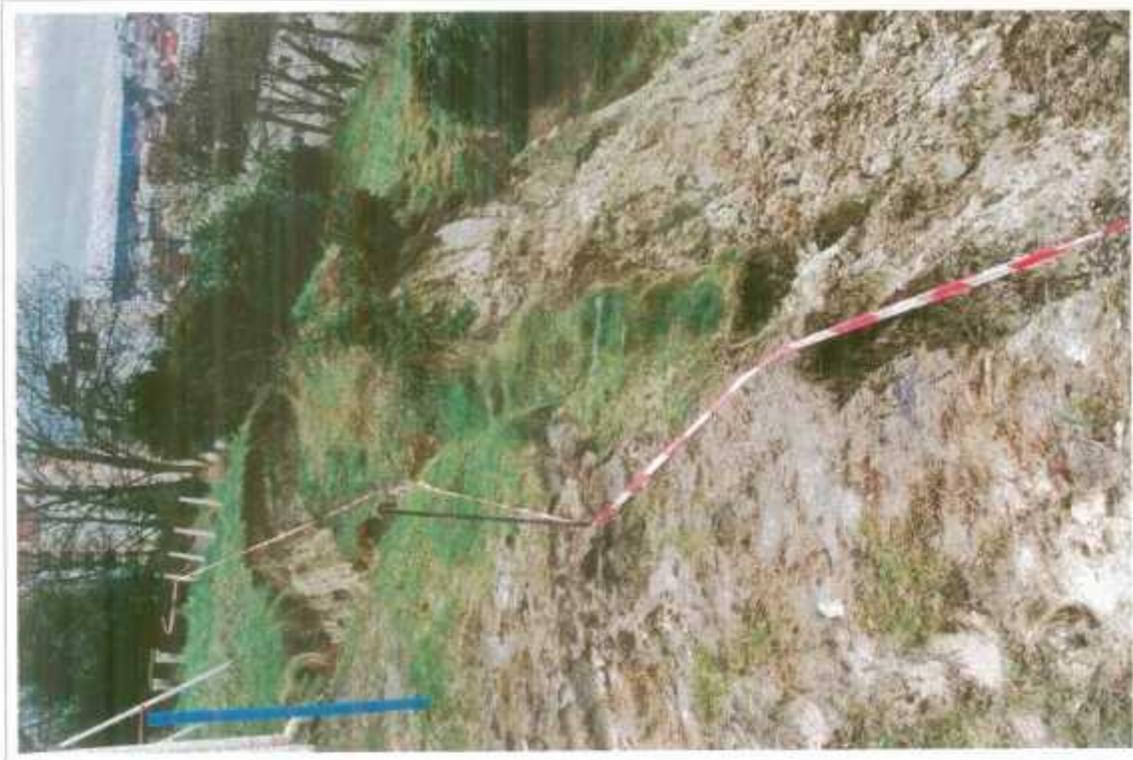
Photo 6 - Vue du nouveau panneau glissé
depuis la parcelle n° 23

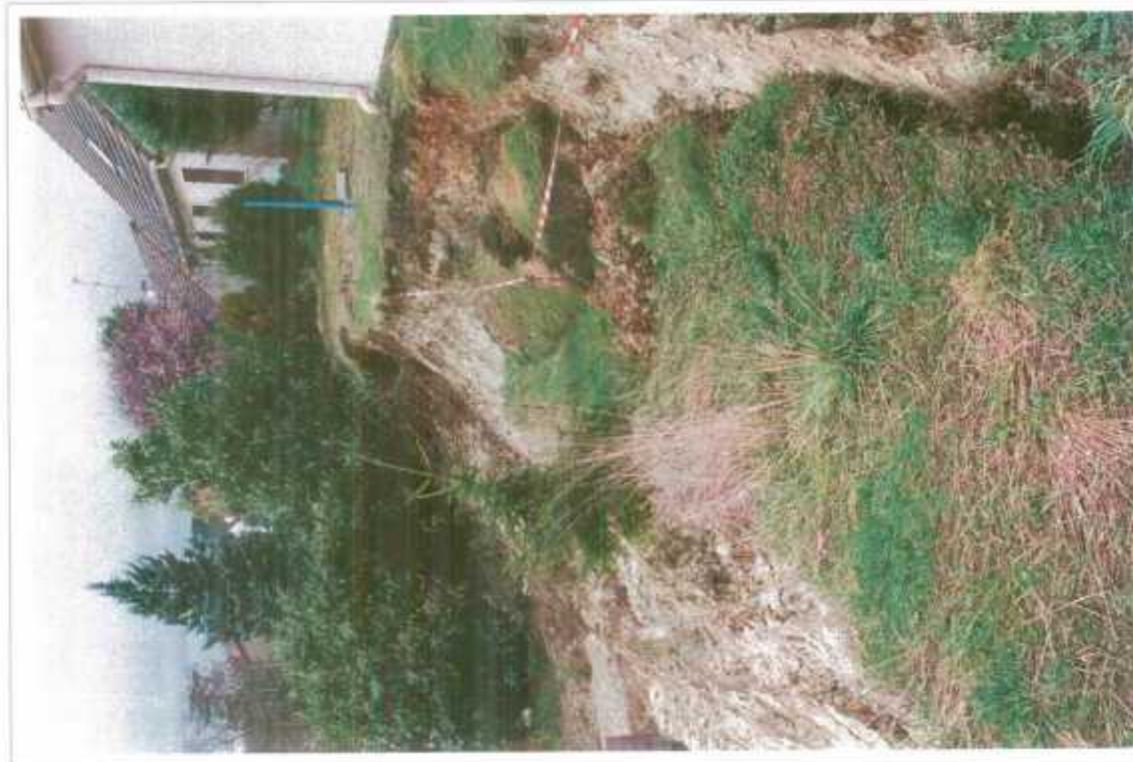
Photo 5 - Vue du nouveau panneau glissé
depuis la parcelle n° 22

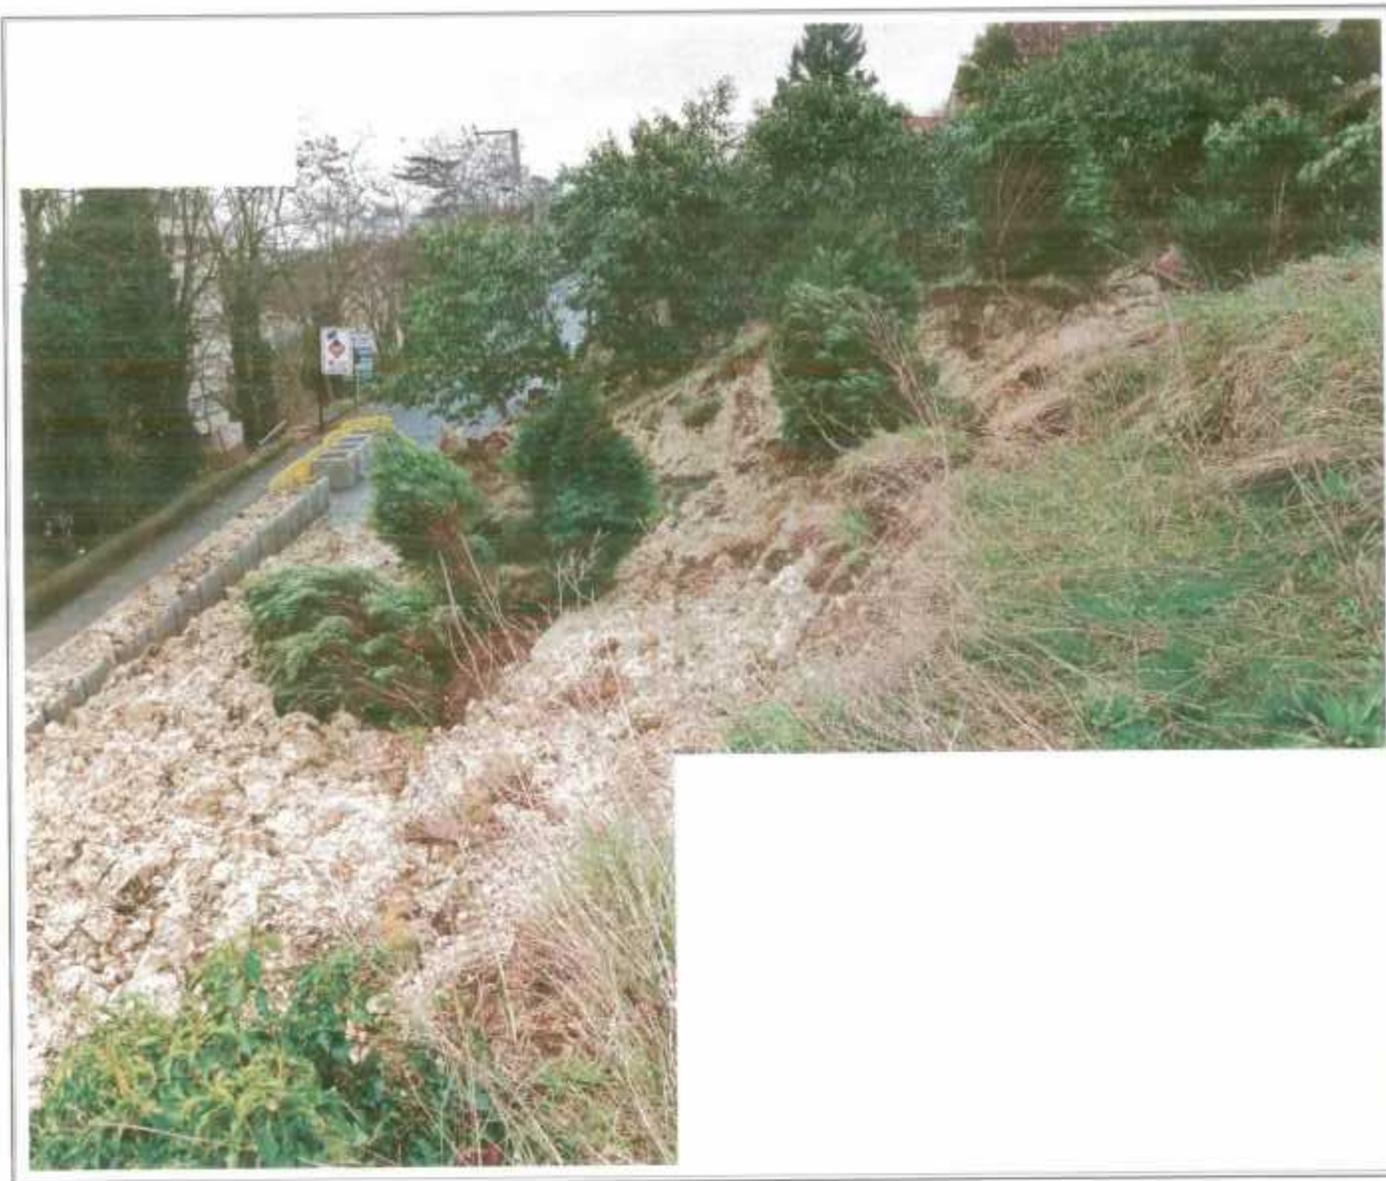
Photo 7 - Vue de la nouvelle masse glissée, depuis la parcelle n° 22. Les thuyas étaient 5 m plus haut après le premier glissement. On remarque sur la RD 947 la présence des buses, remplies avec des matériaux glissés, censées contenir le bourrelet du glissement.
