***Commune de Montdidier (Somme)
Analyse et mise en surveillance des mouvements de
terrain survenus en bordure ouest du plateau***

**mars 2002
BRGM/RP-51380-FR**

M. Vincent, N. Zornette et C. Mathon

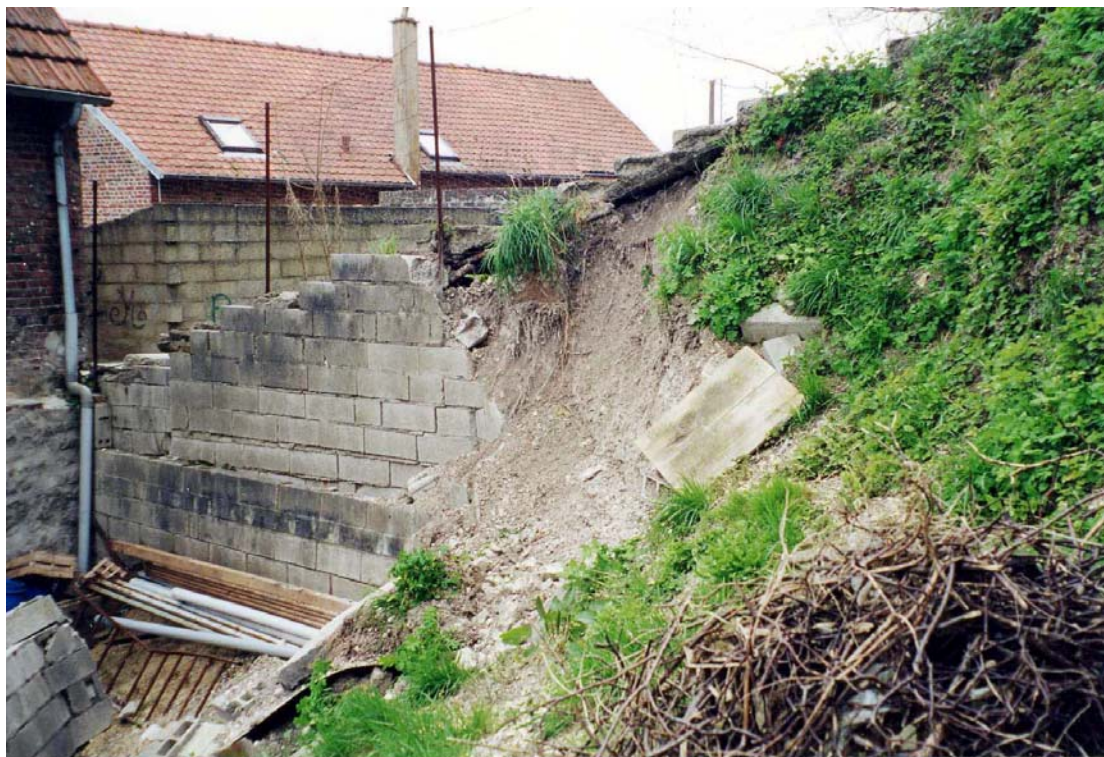
Un glissement s'est produit le 30 mars 2001 sur le chemin public du Prieuré. L'escalier s'est affaissé sur la partie basse du sentier (une dizaine de marches ont été fissurées et disloquées) et le mur de soutènement (qui était en fait un simple mur en parpaings) s'est effondré chez un particulier (fig. 5). L'escalier est en cours de reconstruction mais malheureusement à l'identique, aucune barbacane n'étant prévue pour limiter la mise en charge des eaux d'infiltration.

Fig. 5 – Effondrement d'un mur poussé par un glissement de terrain (chemin public du Prieuré)

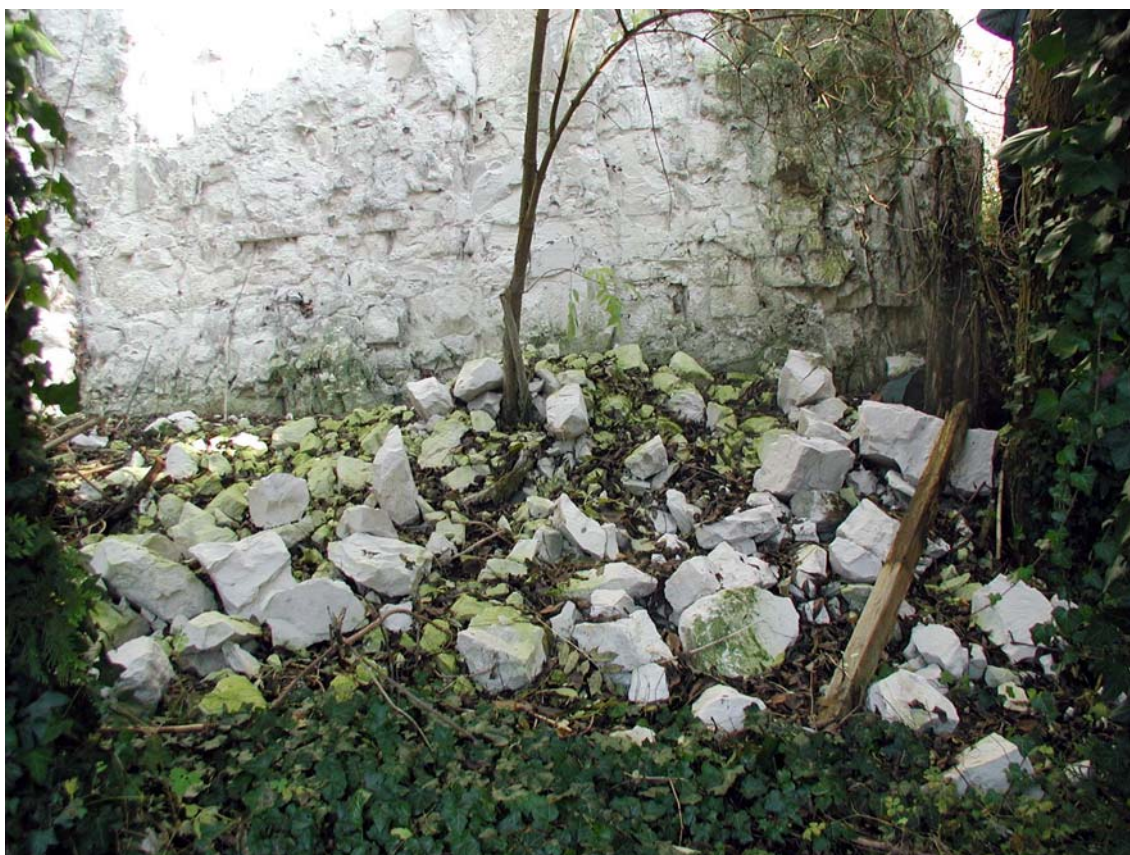
Fig. 6 – Eboulement de blocs en pied de falaise au 10, rue Saint Martin

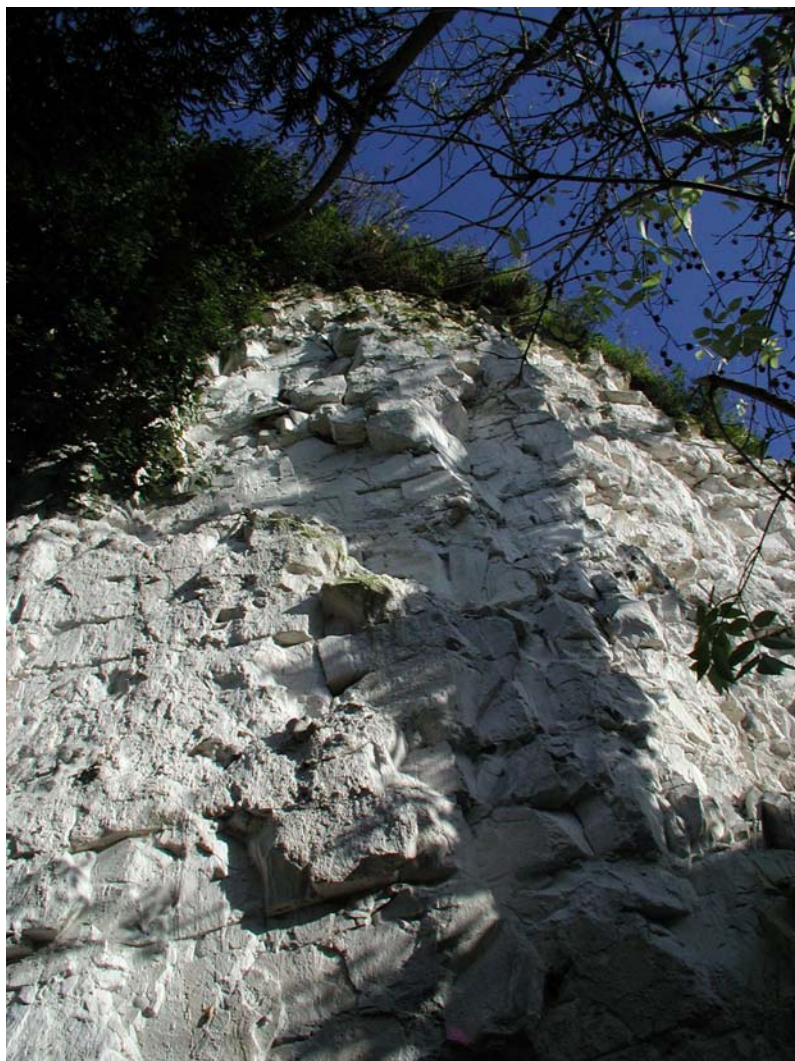
Sauf purge des blocs instables partiellement détachés de la falaise au droit de cette parcelle, de nouvelles chutes de pierres sont à prévoir dans ce secteur (fig. 7).

Fig. 7 – Blocs partiellement détachés en tête de la falaise au 10, rue Saint Martin

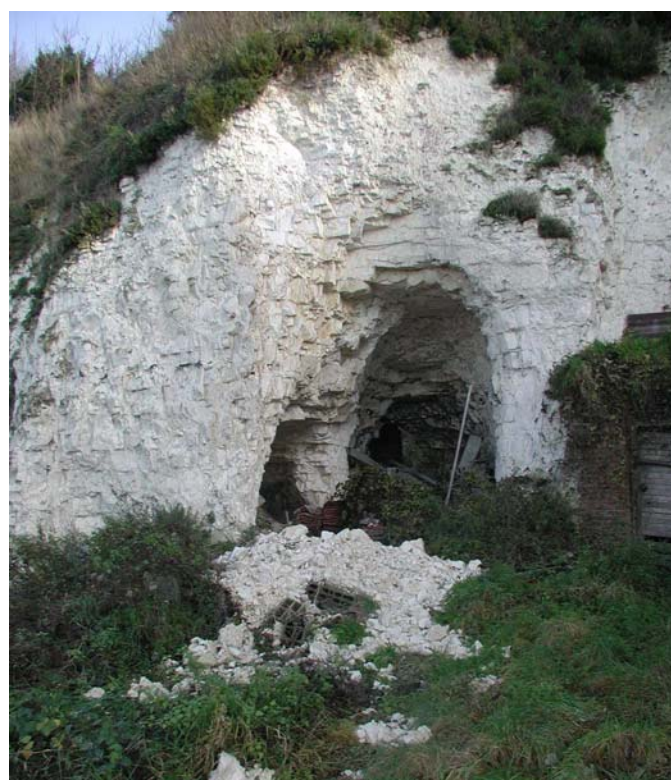
Un autre éboulement important s'est produit au cours de l'année 2001 plus en amont, au droit d'une des bouches de cavage située rue Adrien de la Morlière, en contrebas de l'église Saint-Pierre (fig. 9). Le volume total éboulé est estimé à quelques m³, les éléments les plus gros atteignant au plus 100 à 200 dm³. A cet endroit, les bancs de craie sont peu épais (10 à 20 cm en moyenne) et la densité de fracturation est élevée.

Fig. 9 – Eboulement survenu en 2001 au droit des bouches de cavage situées rue Adrien de la Morlière, sous l'église Saint-Pierre

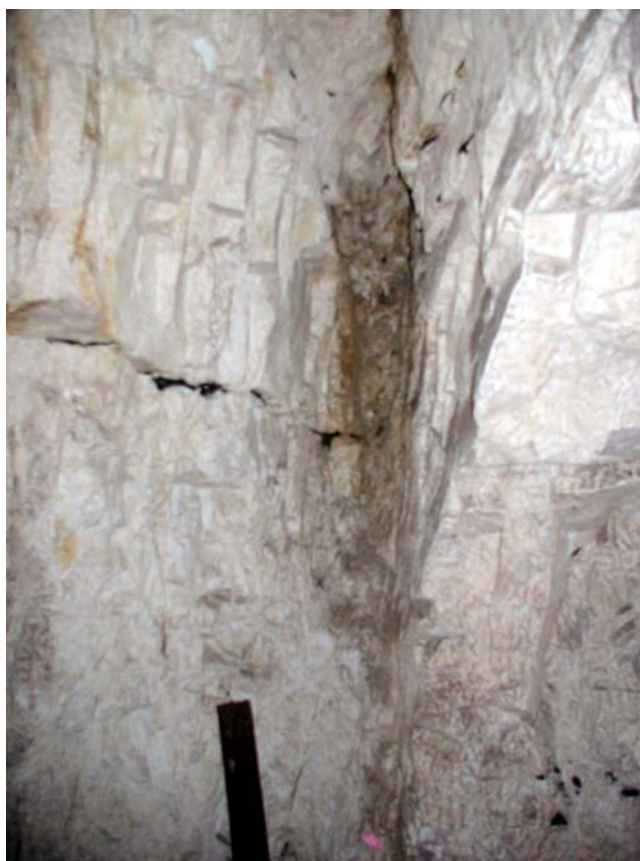
De plus, de nombreuses fissures sub-verticales et généralement parallèles à la falaise sont visibles en paroi (fig. 10). Il s'agit manifestement de fractures géologiques qui ont pu jouer sous l'effet de la décompression du massif, en bordure du plateau.

Fig. 10 – Diaclase verticale parallèle à la falaise, à l'intérieur d'une cave en pied de falaise au 6, rue Saint-Martin

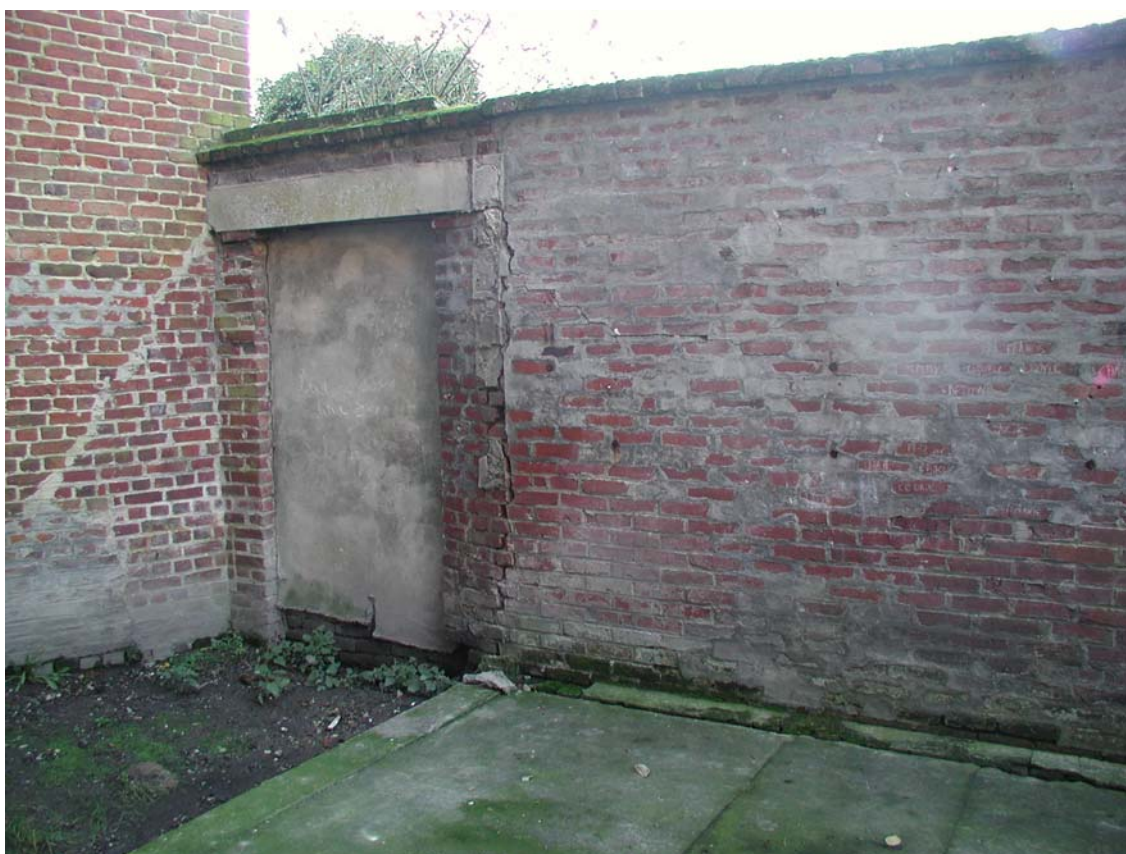
Ces désordres paraissent liés à des phénomènes de tassements différentiels du sol, lequel est constitué localement d'alluvions récentes argileuses à tourbeuses, très compressibles, vraisemblablement recouvertes de remblais mal compactés (de la même manière que dans le quartier de la gare, et en particulier avenue du Général Leclerc où plusieurs sinistres similaires avaient été enregistrés en avril 2001, conduisant à l'évacuation de trois maisons).

Fig. 12 – Fissuration des murs de clôture derrière la maison au 7, rue Frézon

Ces désordres s'expliquent largement par la mauvaise qualité du sol de fondation soumis à des battements de nappe probablement jamais atteints, mais aussi par une conception défectueuse du système de fondation, une rigidité insuffisante de la structure en brique, et une mauvaise maîtrise des eaux de ruissellement.

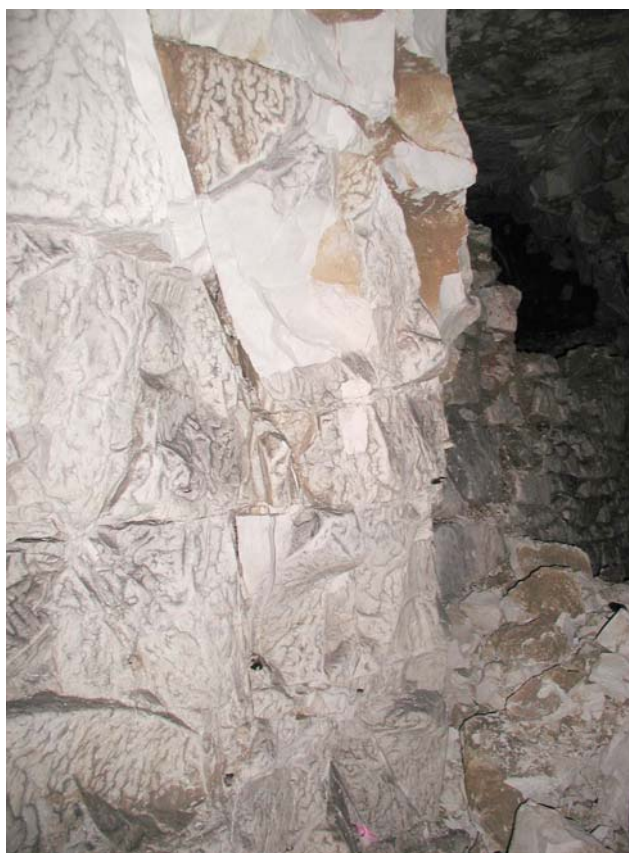
Les observations visuelles effectuées lors de la visite indiquent que l'état de stabilité des galeries ne paraît pas assuré à long terme. Outre les effondrements qui se sont déjà produits dans le passé, plusieurs chutes des premiers bancs de toit ont été repérées et certains piliers présentent une fracturation importante, révélatrice de sollicitations en compression qui dépassent localement la résistance du matériau (fig. 13).

Soumise aux infiltrations d'eaux pluviales et aux fuites des réseaux enterrés, la craie voit en effet ses caractéristiques mécaniques se détériorer progressivement, ce qui explique cette évolution inexorable vers la ruine des anciennes cavités, à défaut de travaux préventifs de consolidation. Ceci ne met pas en péril à court terme la rue de la Porte Becquerelle, d'autant plus qu'une des galeries qui traverse sous la chaussée a déjà été remplacée par des éléments ovoïdes en béton préfabriqué. Une surveillance périodique de la cavité est cependant souhaitable afin de pouvoir procéder à temps à d'éventuels travaux de confortement, en cas d'accélération des dégradations observées.

Fig. 13 – Fracturation d'un pilier dans la galerie Porte Becquerelle

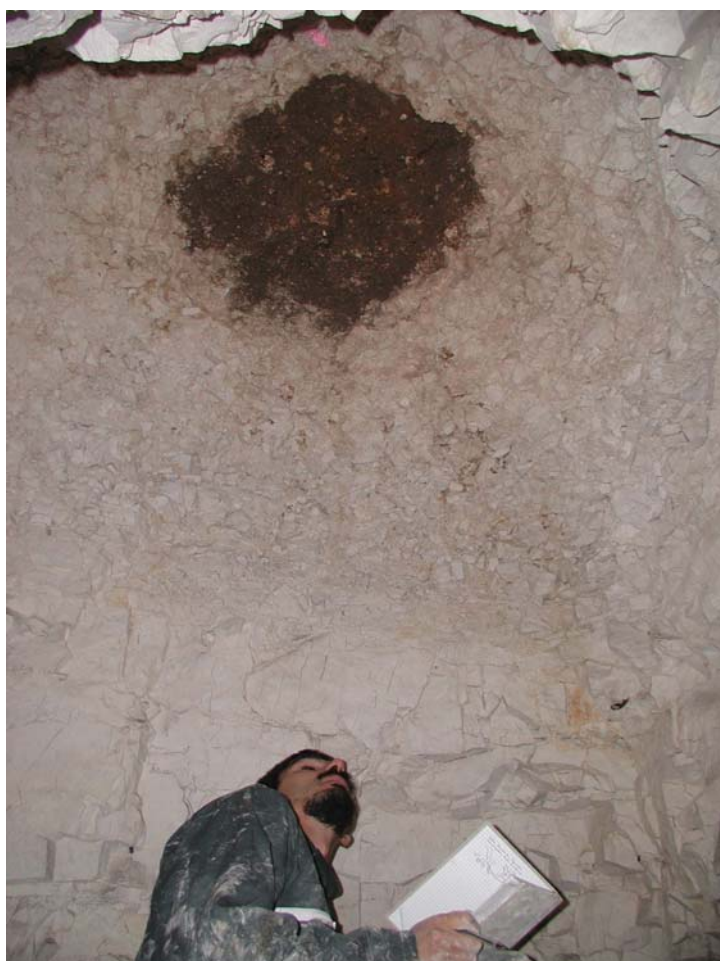
Deux importantes montées de voûte laissant apparaître la terre végétale ont été repérées en galerie (fig. 15). La formation de fontis en surface, dans le jardin situé derrière la maison, est à prévoir à court ou moyen terme. Il est à noter qu'un effondrement, d'une profondeur de 4 m environ, s'était déjà produit dans le jardin il y a une quinzaine d'années (fig. 14), à la suite de l'écoulement intempestif d'un tuyau d'arrosage, et avait donné accès à une galerie de quelques mètres de longueur, jadis probablement reliée au souterrain accessible depuis la cave. Des buses ont été placées au droit de l'effondrement, mais leur accès est rendu difficile car obturé en surface.

Fig. 15 – Montée de voûte observée en galerie sous le 7, rue Cauvel de Beauvillé

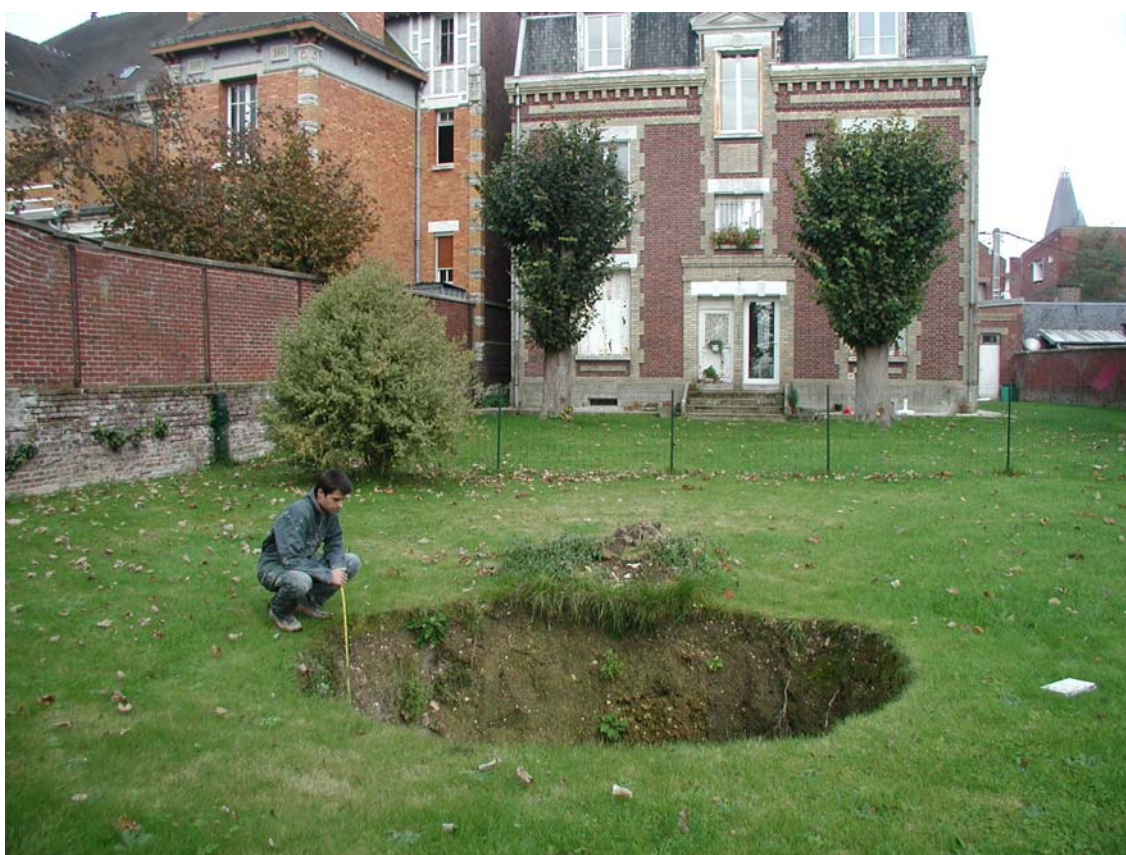
*Fig. 16 – Effondrement de cavité souterraine sous la pelouse
du 1, rue Cauvel de Beauvillé*

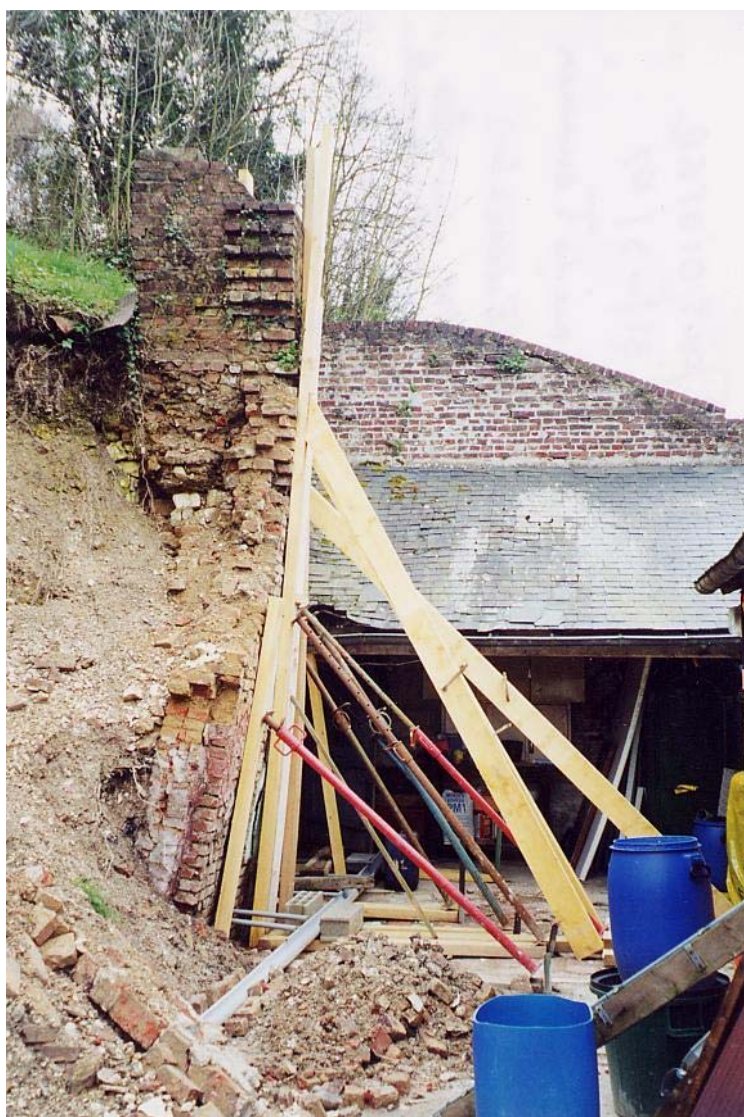
Les premiers mouvements enregistrés dans le secteur datent du 21 décembre 2000 et concernent l'effondrement partiel d'un mur de soutènement en briques (hauteur 4,40 m) situé en pied de coteau, à l'arrière de la maison d'habitation du 44 rue des Tanneries (propriété Dutriaux). Des étais ont alors été mis en place pour consolider le mur de soutènement encore en place et limiter la transmission des efforts à la maison adjacente (fig. 19).

Fig. 19 – Rupture d'un mur de soutènement en pied de talus, 44 rue des Tanneries

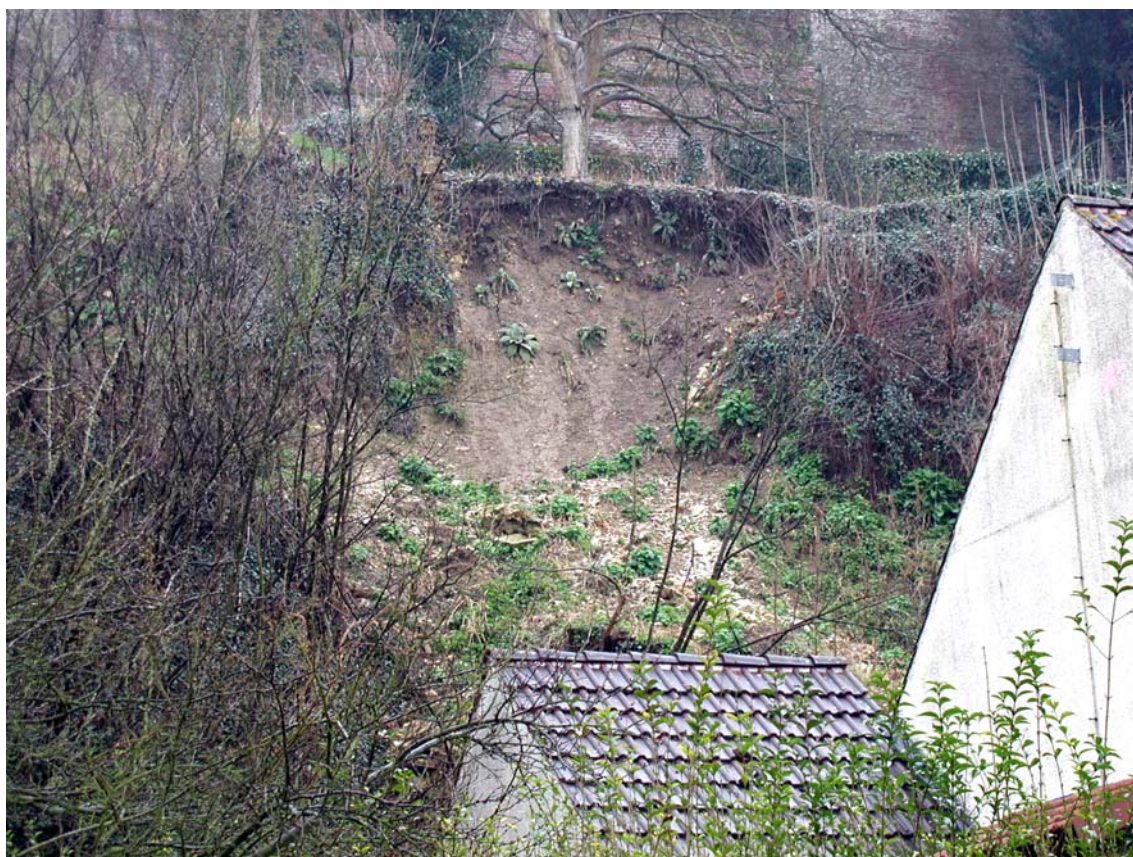
dessus du 44bis, provoquant le déchaussement des fondations à l'angle du mur de soutènement de la terrasse située à flanc de coteau, au 9 rue Bosquillon (propriété Lerust). Les trois maisons situées en pied de falaise ont été évacuées le 31 mars 2001. Des mouvements de terrain se sont de nouveau produits dans le même secteur dans la nuit du 14 au 15 avril et après l'orage du 7 juillet, entraînant finalement la rupture du mur de soutènement de la propriété Lerust d'abord au niveau de l'angle, puis (en janvier 2002) sur une longueur de 20 m environ au-dessus de la propriété Sercu.

Fig. 20 – Glissement de terrain dans le versant du coteau, 44bis rue des Tanneries

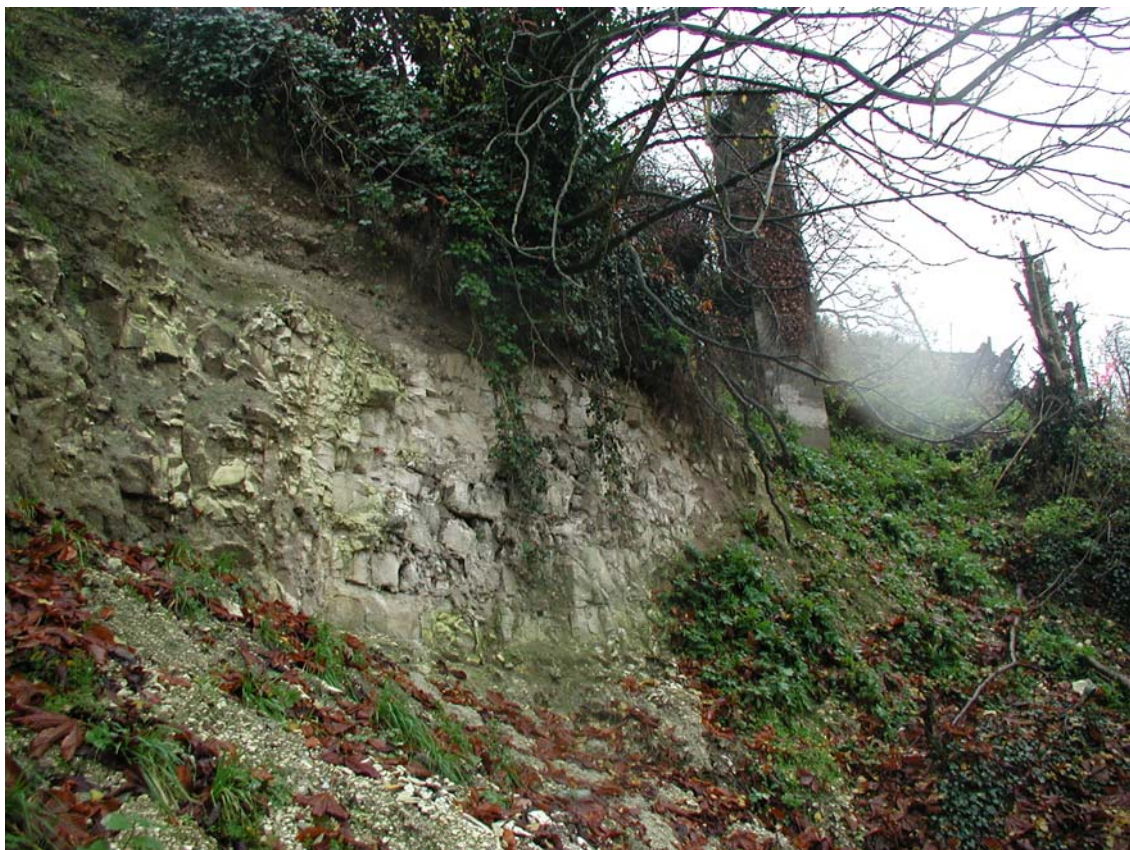
Les observations effectuées sur le terrain montrent que la falaise crayeuse est désormais visible sur une dizaine de mètres de longueur et 3 à 4 m de hauteur, immédiatement au Nord de la cheminée d'aération, au-dessus de la maison Leflamand, du fait du décapage des matériaux de remblais emportés par le glissement (fig. 21). A cet endroit, la craie se présente sous forme de bancs de 20 à 30 cm d'épaisseur, densément fracturés mais faiblement altérés.

Plus haut dans le versant, la falaise crayeuse est recouverte de remblais sur plusieurs mètres d'épaisseur et des signes d'instabilité du versant sont visibles : arbres penchés, déchaussement des fondations du mur de soutènement de la terrasse Deschamps, fissuration au sol dans le jardin Deschamps et sur le parement des murs de clôture, etc. A cette date, le mouvement ne peut être considéré comme stabilisé et le phénomène d'érosion régressive vers l'amont se poursuit. La ruine totale du mur de soutènement

Deschamps n'est pas exclue à court ou moyen terme, malgré la présence de six contreforts métalliques (IPN) scellés dans des plots en béton ancrés à au moins 1 m de profondeur.

Fig. 21 – Falaise crayeuse dégagée par le glissement de remblais au-dessus du 46, rue des Tanneries (cheminée d'aérage à l'arrière plan)

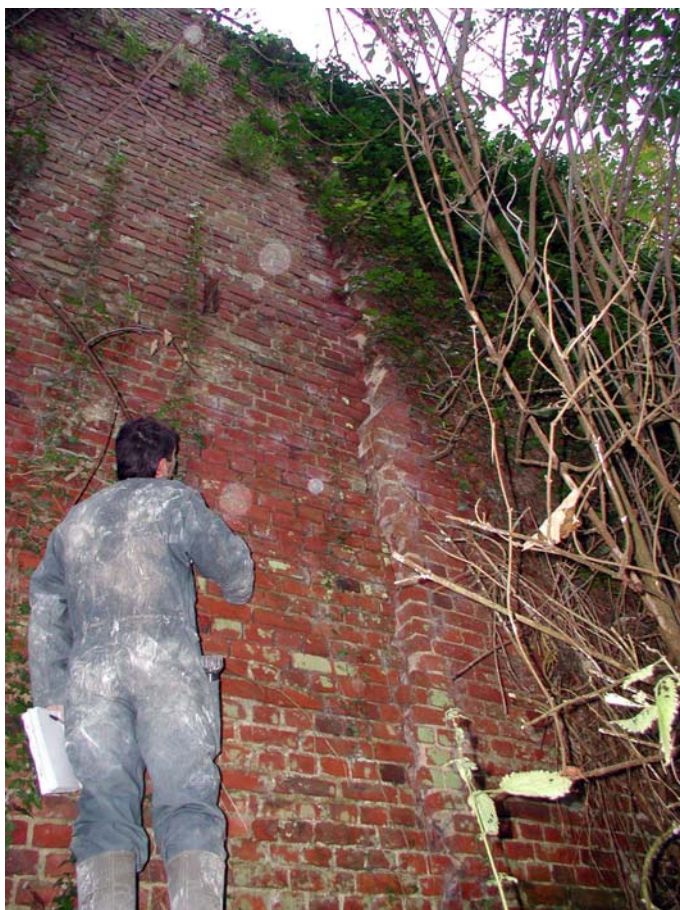
présente un décrochement d'une vingtaine de centimètres sur toute sa hauteur (soit 7 m). Le mur perpendiculaire (séparant les parcelles AI 41 et AI 805a) est également fissuré en plusieurs endroits. Ces lézardes sont visiblement anciennes (antérieures à 1940 selon un témoignage oral) mais elles nécessitent un suivi pour contrôler leur évolution.

**Fig. 22 – Décrochement d'une vingtaine de centimètres
du mur situé entre les parcelles AI 41 et AI 803b**
