***Affaissement de terrain – Parcelle ZV54a  
Commune de Beuzeville  
(Eure)***

***Avis du BRGM***

**Février 2002  
BRGM/RP-51511-FR**

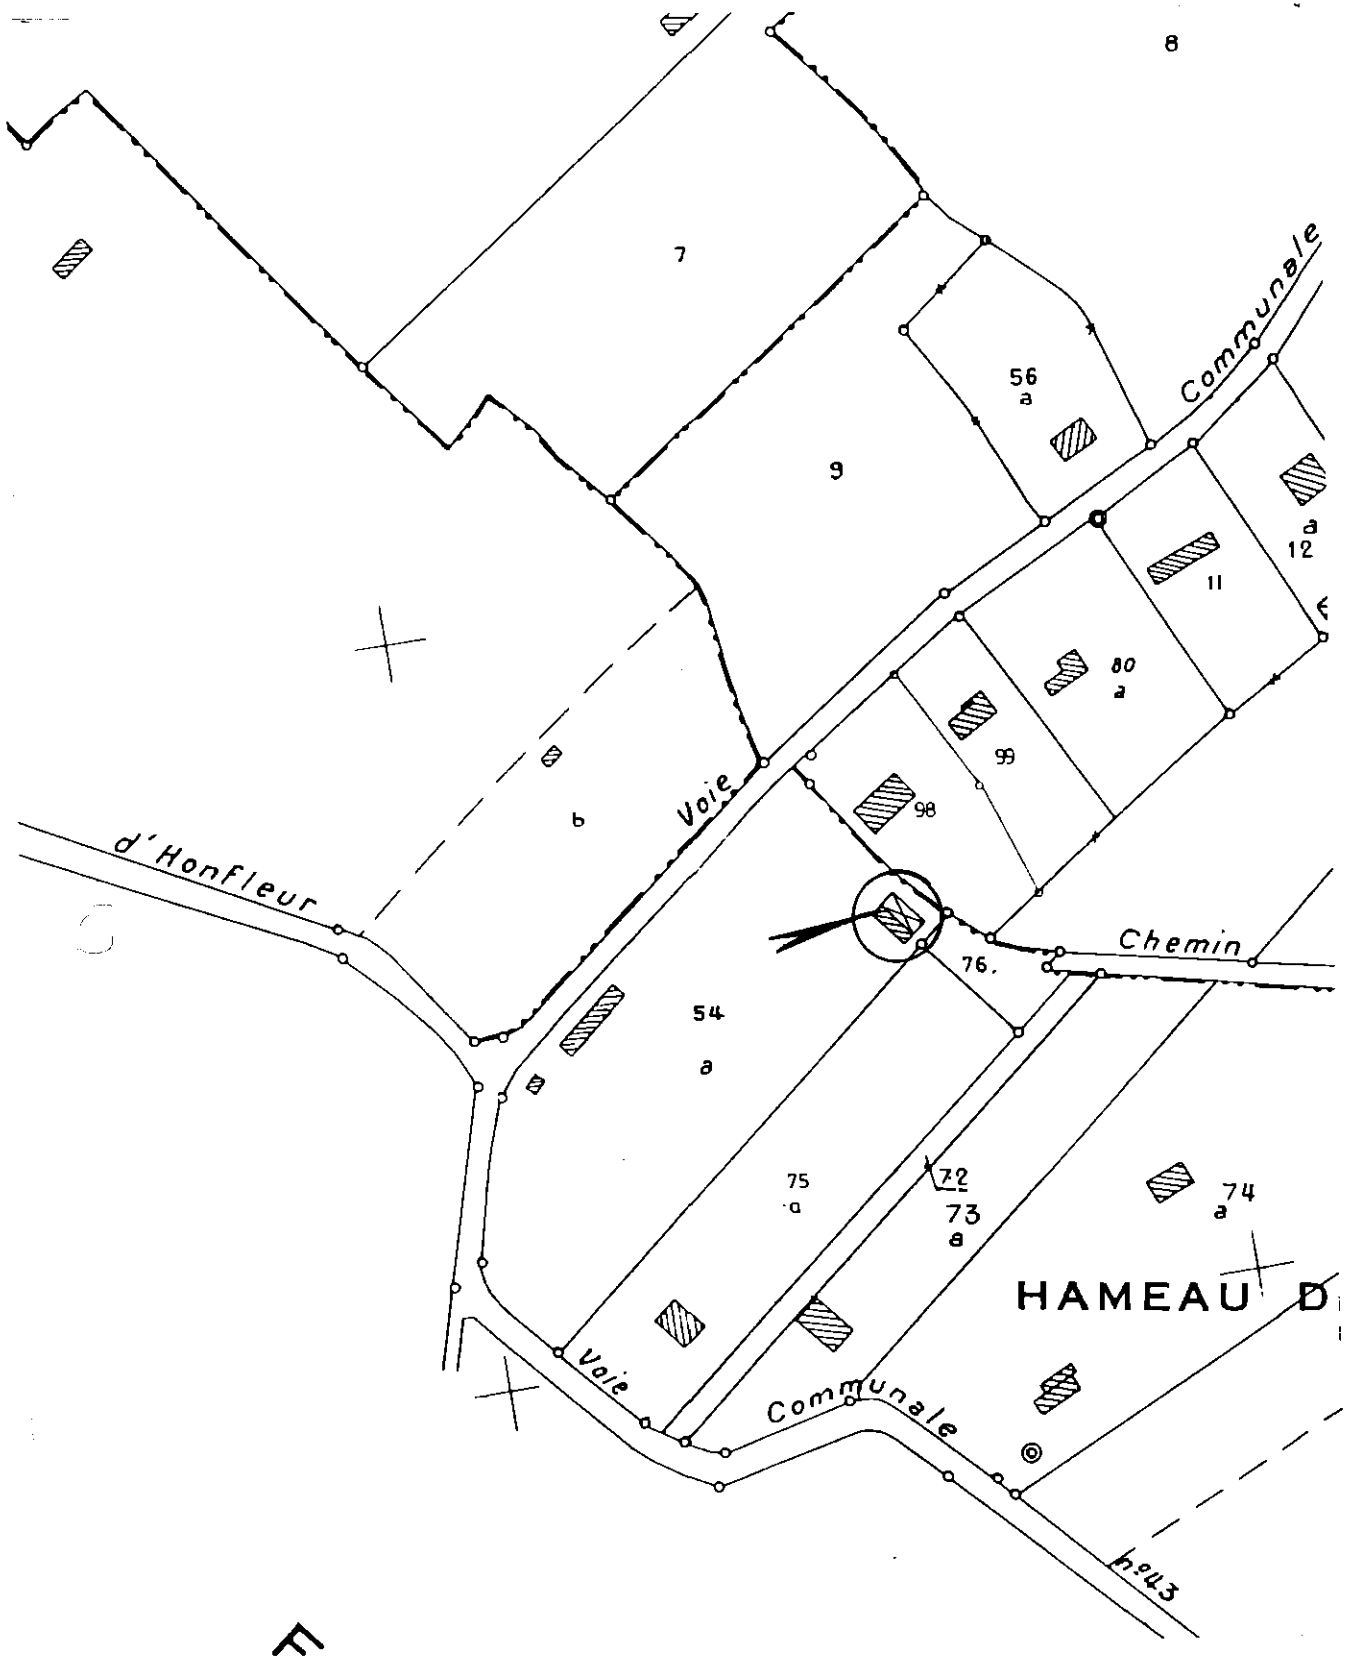
**Fig. 3 - Extrait du Cadastre de Beuzeville avec position du bâtiment affecté par un affaissement, parcelle ZV54a.**

L'affaissement signalé a eu lieu parcelle ZV54a, qui est une prairie (ancien verger) apparemment ancienne (fig. 3), sans anomalies de surface évoquant des désordres anciens ou des mouvements de terre particuliers (remblais ou anciennes ruines). L'affaissement n'est pas directement visible sur le terrain et se situe sous un bâtiment récent (décennie 1980) qui sert de remise.

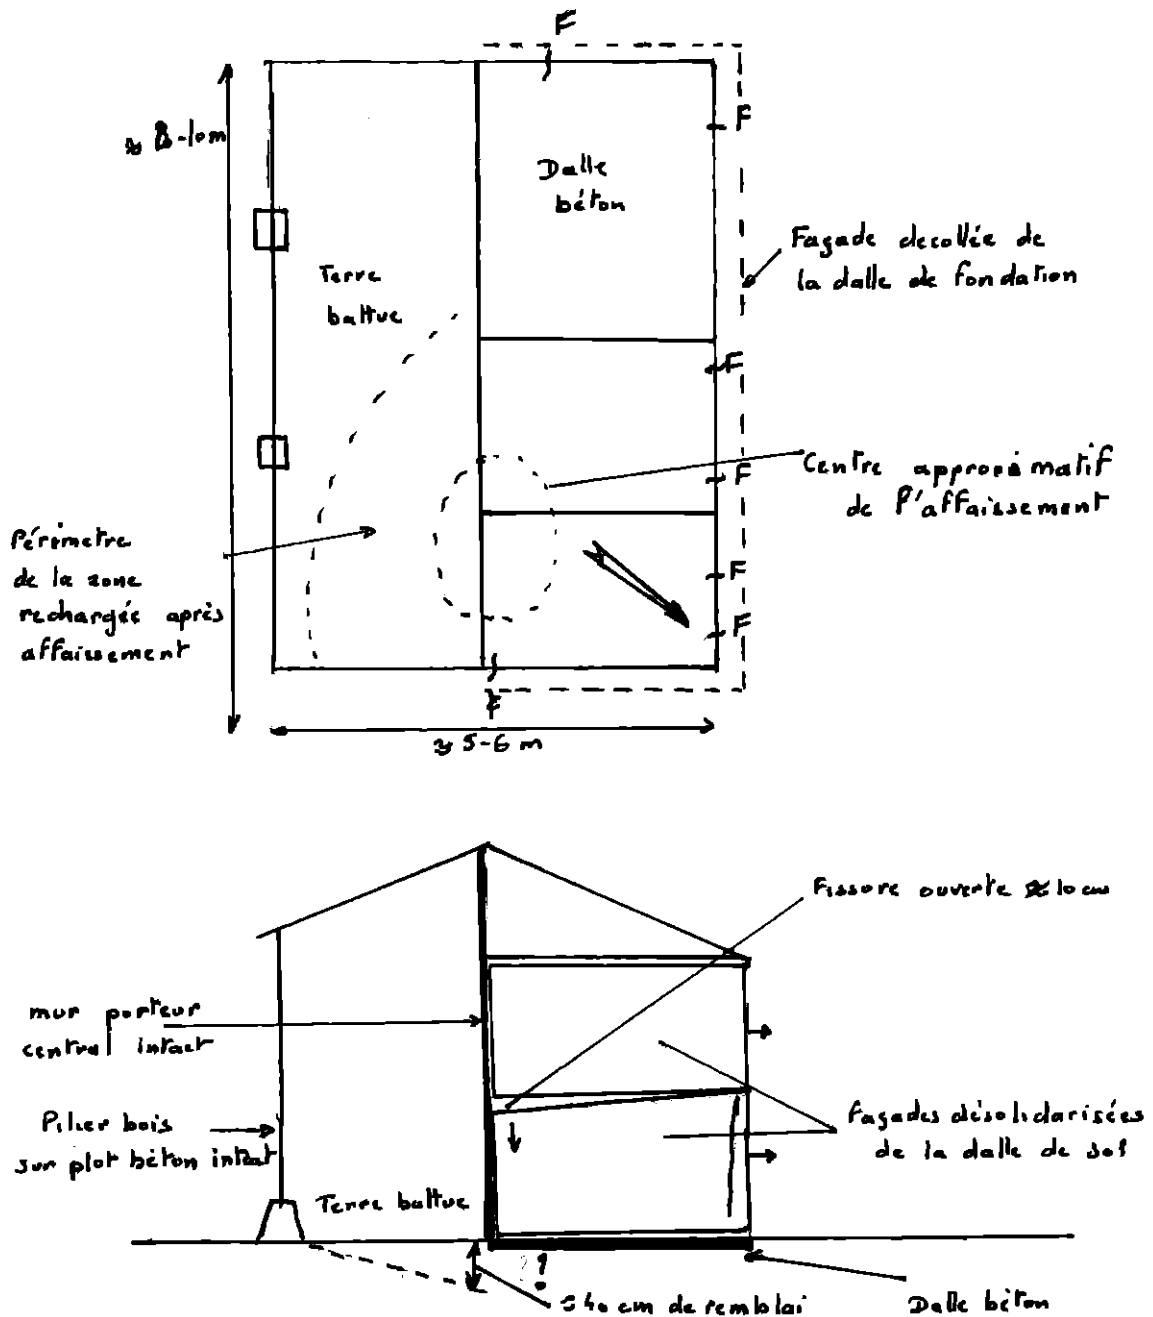
Fig. 4 – plan et coupe schématique du bâtiment (avec quelques unes des principales fissures) et de la zone d'affaissement, commune de Beuzeville (27).

La figure 4 montre les fissures importantes qui ont affecté le bâtiment. Ces fissures se sont produites au cours du dernier trimestre de 2001. A ce sujet, on notera que lors de la visite du BRGM :

- la dalle support qui concerne la moitié ouest du bâtiment est une dalle en béton d'environ 10 cm d'épaisseur ; elle n'apparaît pas avoir bougé bien que les fissures des murs démontrent un affaissement de l'ordre de 10 cm. Elle serait cassée en un endroit d'après le propriétaire mais la fissure n'a pu être examinée du fait de l'encombrement du local.

- les murs en parpaing de béton de la partie ouest du bâtiment ont joué en subissant un mouvement horizontal vers l'ouest, en se désolidarisant de la dalle de fondation. Mais le mur central du bâtiment ne semble avoir subi aucun mouvement. Une des fissure (façade nord) s'est ouverte sur environ 10 cm de hauteur selon une mécanique traduisant un affaissement. Par contre, les piliers en bois de la façade ouverte (est) du bâtiment ne montraient aucun décalage.

Les fissures qui affectent de façon importante le bâtiment traduisent un mouvement latéral vers la pente des murs de la façade ouest tandis que la partie est du même bâtiment n'apparaît pas avoir bougé.

On peut donc penser que dissimulé sous la dalle qui couvre la moitié de cette remise, un affaissement souple s'est produit et qu'un creux (voire plus) peut subsister sous cette dalle béton. L'affaissement serait de l'ordre de 40 – 50 cm de profondeur maximum pour 4 – 5 m de diamètre approximatif au vu des éléments indirects recueillis sur le terrain.

- de poser des témoins de plâtre sur quelques unes des fissures pour identifier la nature et l'ampleur de mouvements potentiel futurs du bâtiment. Si l'usage actuel de ce bâtiment doit être restreint, tout mouvement supplémentaire impliquerait un arrêté de péril.

- éviter d'utiliser ce bâtiment qui sert de remise de nuit (pas d'éclairage dans ou aux abords du bâtiment)
- de mettre une signalisation de sécurité autour du bâtiment, (à 2 – 3 m de distance)
- d'éviter dans la mesure du possible d'utiliser ce bâtiment de jour, un usage raisonné pour venir y prendre les objets remisés restant possible.
- de poser quelques témoins de plâtre dès que possible à cheval sur différentes fissures des murs pour mieux cerner la nature et l'ampleur des mouvements actuels. Tout mouvement qui se poursuivrait de façon notable pourrait alors justifier alors d'un arrêté de péril concernant le bâtiment.
