Débordement phréatique en Avril – Mai 2001
Commune de Damblainville
(Calvados)

Avis du BRGM

Février 2002
BRGM/RP-51542-FR

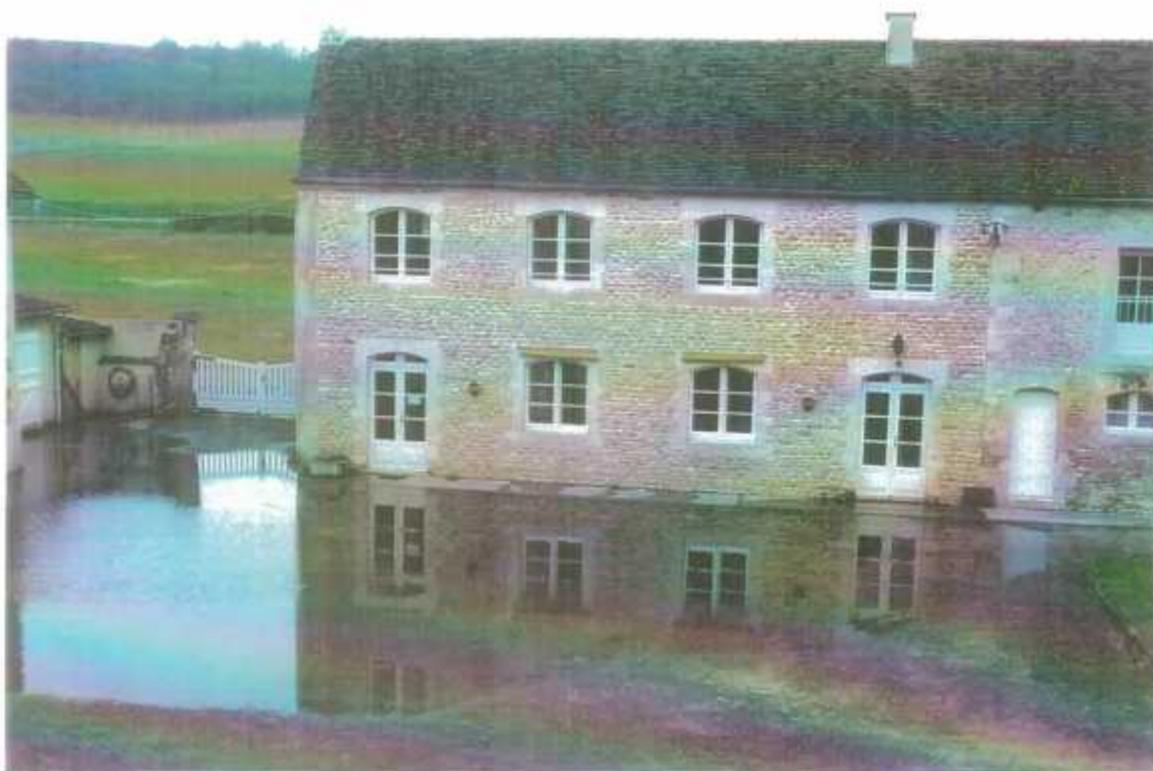
- les caves du manoir (XVIII^e s.) ont subi une inondation atteignant jusqu'à 1 m, avec filets d'eaux sortant sous pression le long de certains joints de murs de fondation en brique. Ces inondations ont provoqué l'arrêt de la chaudière de l'ensemble des bâtiments du site ainsi que l'arrêt de fonctionnement de certaines installations électriques associées. Ce site étant un centre d'éducation pour personnes adulte handicapées, le directeur du centre a du évacuer l'ensemble des personnes du site tant que le phénomène a duré et que les installations électriques et de chauffage étaient inopérantes.
- La cour qui concerne une partie des bâtiments en annexe du manoir (entrepôts, bureaux, cantine) a été inondée par une flaque d'eau permanente de dépassant 10 cm d'épaisseur.

Photo 1 - Flaqué d'eau permanente le temps du débordement dans la cour des bâtiments annexes, parcelles A 14-15-16-17, commune de Damblainville (14).

Pour les extérieurs, il apparaissait lors de la visite du BRGM que les bâtiments annexe ont pu constituer (mur et fondations) un barrage ponctuel aux eaux de ruissellement induites par le débordement phréatique. De même, la cour inondée au centre de ces bâtiments montrait des replats et contre pentes interdisant un écoulement rapide de ces débordements de nappe. Deux type de travaux pourraient être examinés dans le futur pour limiter les problèmes rencontrés : un drain peu enterré à l'extérieur des bâtiments, (façades situées au nord du site principalement) pour limiter l'effet barrage que provoque ces bâtiments d'une part, et reprofiler le sol de la cour en aménageant un exutoire aux eaux y arrivant. Un assainissement pluvial à grille étant visible lors de la visite du BRGM, il pourrait être examiné d'augmenter les capacités de débit de fuite de cet assainissement.

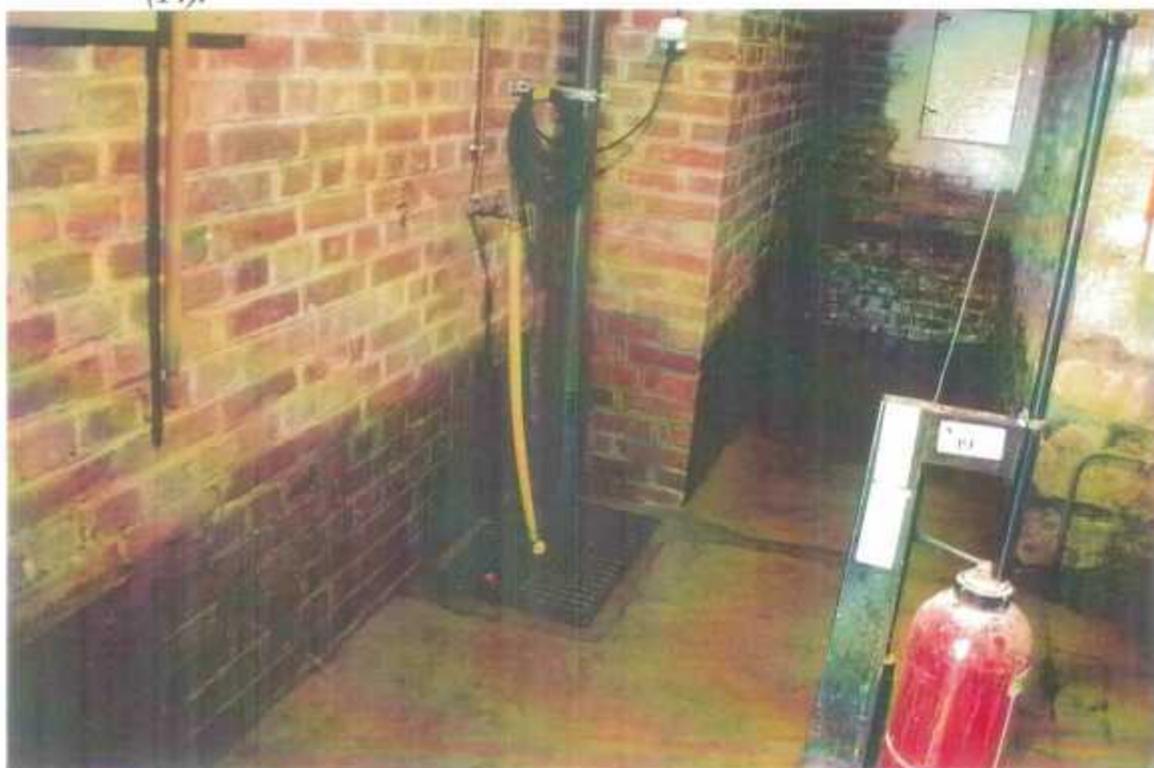
Photo 2 - Vue de la cave du manoir avec traces d'humidité sur les murs de brique, parcelles A 14-15-16-17, commune de Damblainville (14).

- injecter des produits hydrofuges et consolidants dans les murs de la cave, associé à la mise en œuvre, dans une petite cuve surbaissée, d'une pompe de secours destinée à éliminer un éventuel excédent d'eau lors d'éventuels débordements futurs. Toutefois, ce travail doit être effectué par un spécialiste, ces travaux ne devant pas se transformer en cuvelage complet de ladite cave. Un vrai cuvelage est très onéreux et un mauvais cuvelage peut provoquer des mouvements du bâtiments sous la pression des eaux.

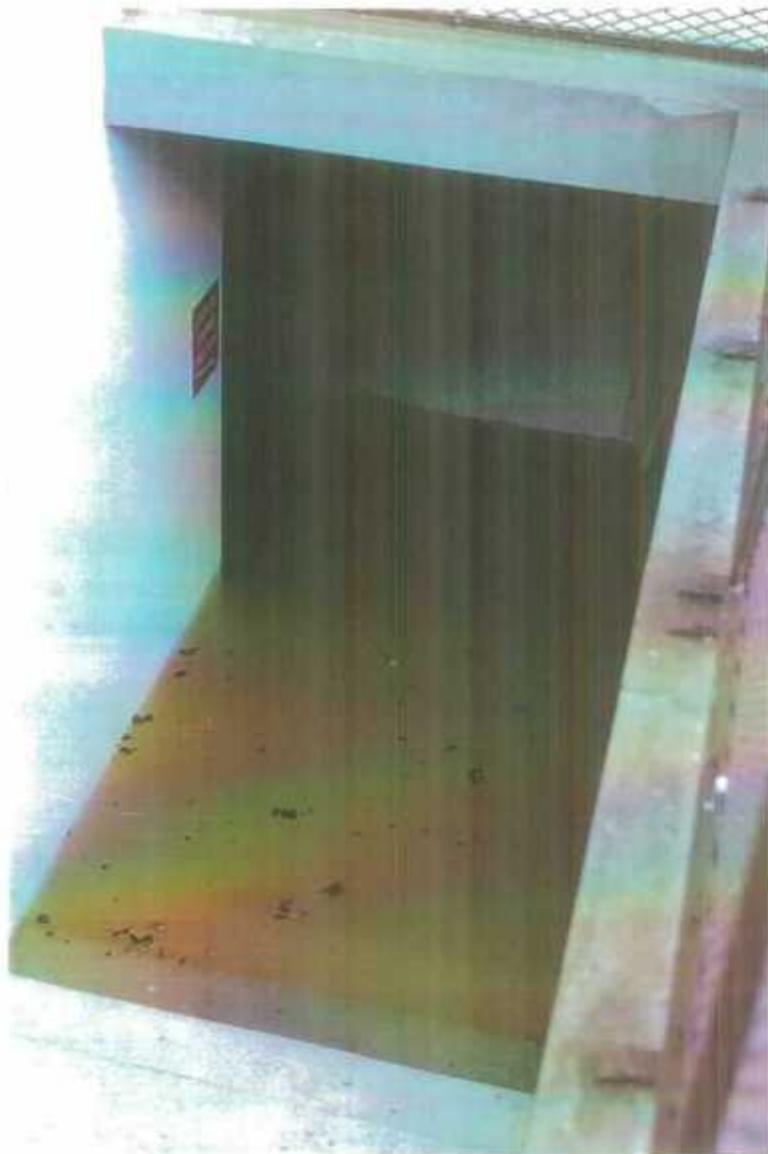
Le débordement phréatique de l'aquifère du bajo-bathonien a eu lieu d'avril 2001 à mi mai 2001. Il a provoqué un ennoïement partiel des caves du château, rendant inopérantes et endommageant les installations de chauffage et provoquant l'évacuation des personnes vivant sur le site. L'autre conséquence du débordement phréatique a été l'existence d'une flaque permanente le temps du débordement, à proximité des dépendances du manoir.

Photo 3 - Vue montrant l'ampleur de l'inondation de la cave du manoir, parcelles A 14-15-16-17, commune de Damblainville (14).

- dans la mesure du possible, déplacer les installations sensibles dans un local en rez-de-chaussée (appentis ou bâtiment annexe, rez-de-chaussée du manoir)

- isoler en cuve étanche dans la cave les installations de chauffage (chaudière, réservoirs et canalisations à fuel) pour éviter toute gêne majeure si le déplacement de ces installations en rez-de-chaussée apparaît difficilement possible
