***Débordement phréatique en Avril – Mai 2001  
Constats complémentaires  
(Eure)***

***Avis du BRGM***

**Juin 2002  
BRGM/RP-51705-FR**

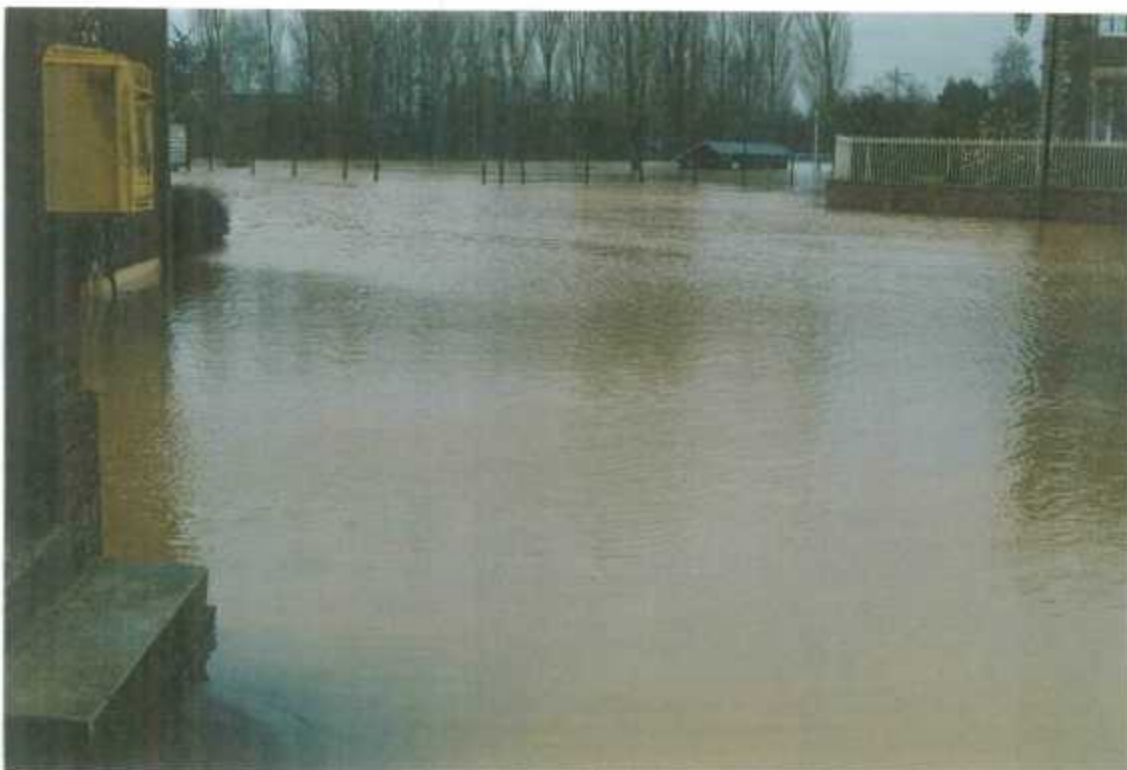
Il s'agit d'un **mouvement de terrain** provoqué par le ruissellement des eaux de surface qui a lessivé le mâchefer de fondation d'une habitation et a généré une importante fissuration du sol d'une maison d'habitation, celle-ci ayant basculé de quelques cm pour toute sa partie affectée par l'inondation et l'infiltration des eaux. Il n'y a pas péril en la

*Photo 1 - Débordement de la mare et ruissellements cumulés au centre du bourg, commune de Emanville (27). Document fourni par le Maire.*

En terme de recommandation, concernant la maison d'habitation, une étanchéification du mur et de ses fondations du côté de la mare pourrait éviter dans le futur le renouvellement de tels désagréments en cas de débordement de la mare, éventuellement associé à un drainage externe complémentaire. Il est aussi vraisemblable que la réfection du dallage endommagé justifiera d'un décaissement partiel et du ré agréage de la couche de fondation. Enfin, la mise en place d'un exutoire de trop plein adapté permettant de contrôler le niveau de la mare en cas de hautes eaux pourrait limiter l'impact de débordements futurs dans cette partie du bourg. Un tel exutoire devra être dimensionné en conséquence en tenant compte bien sûr de l'itinéraire d'écoulement de ce trop plein pour éviter que les eaux déversées ne soient elles mêmes source de dommages.

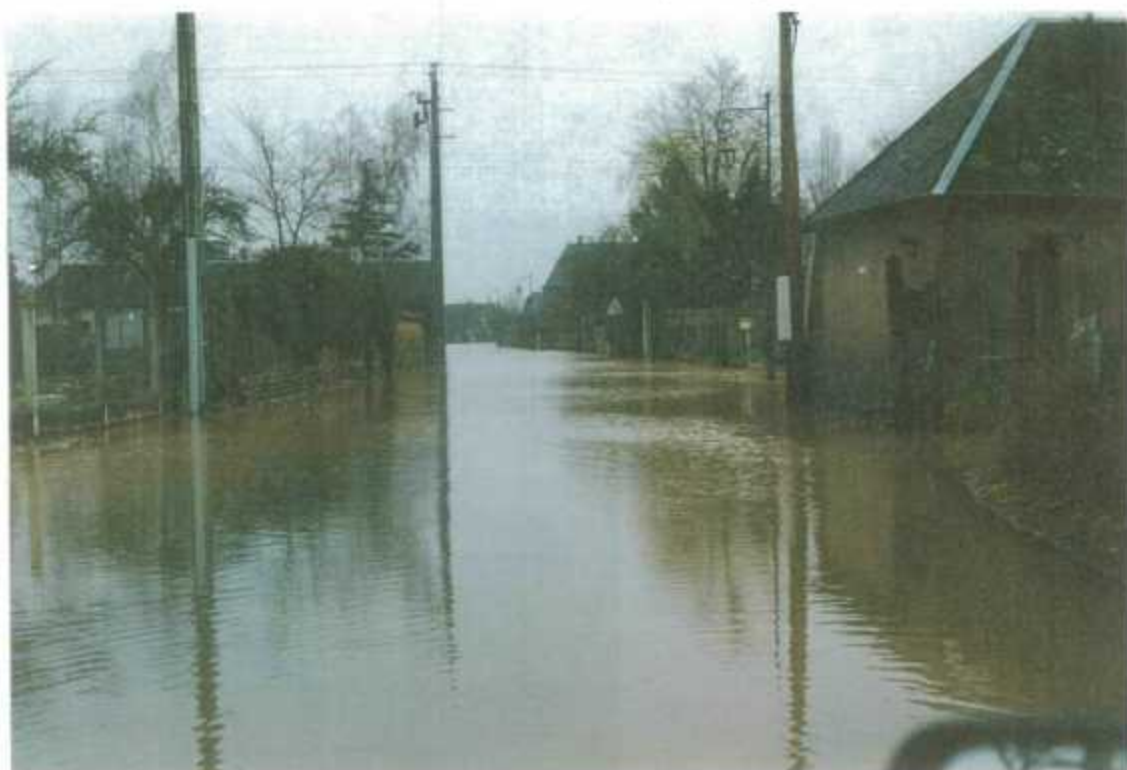
demeure et aucune mesure de sécurité particulière ne paraissait nécessaire lors de la visite du BRGM. L'élément déclenchant est l'une des pluies de la mi-mars 2001 (15 – 20 mars environ).

*Photo 2 - Inondation du bourg, la maison dont le sol a été partiellement lessivé et qui a bougé est la première à gauche, commune de Emanville (27). Document fourni par le Maire*

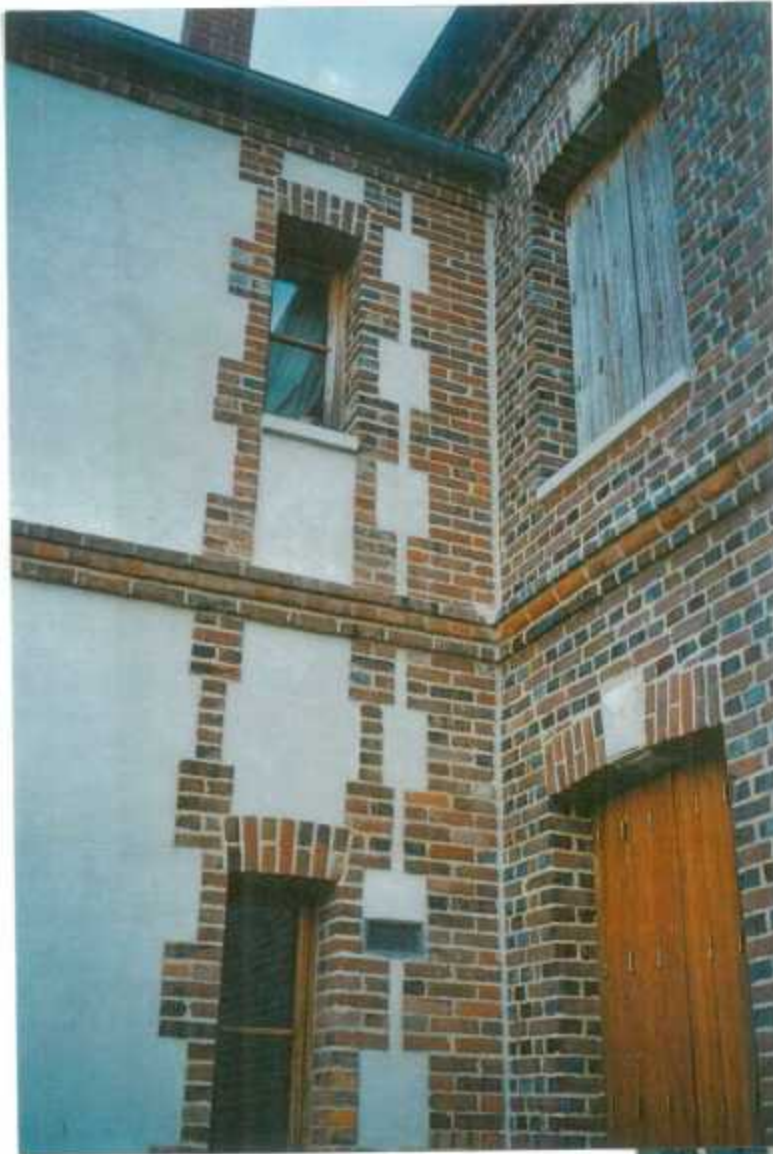
La visite du BRGM permet de confirmer les observations du CETE. La maison d'habitation, qui s'est fissurée avec ouverture marquée importante (photos 3 et 4), traduit un mouvement de terrain des fondations qui a vraisemblablement cumulé une légère poussée vers le haut et peut être un très léger mouvement dans le sens de la pente. Quelques points de l'allée de desserte ont « gonflé », selon le témoignage du maire et il restait des fissures encore visibles lors de la visite du BRGM (photo 5). La qualité de la rénovation effectuée par ce propriétaire, tant concernant la maison fissurée que pour la recharge lourde des fondations de voirie, explique vraisemblablement les mouvements vers le haut du sol qui ont soumis la maison à contrainte. Quelques processus (séparés ou conjoints) sont possibles pour expliquer ces mouvements : soit un effet de poussée des eaux par débordement de nappe, soit des effets de lessivage ou de suffosion des fines entraînant les mouvements de terrain observés, soit enfin un effet de léger gonflement de matériaux restés très secs du fait des matériaux en surface et qui sous l'apport d'eau d'imbibition, ont très légèrement gonflé. S'il est possible qu'une nappe perchée se soit momentanément mise en place à cette époque, il est aussi possible que l'on ait été en présence d'un débordement de l'aquifère de la craie sub affleurant le sol. Les constats effectués à proximité en 2001 (rapport BRGM RP-51154-FR, août 2001) sur les communes de Bazoques et Le Favril ont permis de constater que l'aquifère crayeux a débordé dans ces zones bien que l'on soit près du sommet des plateaux et avec inondations de sous-sols d'habitations ou mouvements de sol (église du Favril). Il peut être confirmé que les fissures apparues sur la maison d'habitation et au sol en extérieur traduisent un **léger mouvement de terrain suite à saturation en eau du sol.**

*Photo 3 - Fissure (rebouchée au mortier blanc) concernant toute la hauteur du bâtiment parcelle ZC45, commune de Epreville-en-Lieuvin (27).*

Hormis un drainage circulaire préventif et sans certitude d'efficacité, seule le re agréage nous apparaît possible dans un tel cas. Tout au plus, peut-on conseiller au propriétaire des lieux d'être plus parcimonieux dans l'emploi des matériaux qu'il utilise. Une trop grande quantité ou une trop bonne qualité de matériaux par rapport à un environnement inadapté peut parfois provoquer des dommages qu'un bâti plus léger n'aurait pas subi. Aucun péril en la demeure n'existait lors de la visite du BRGM, les travaux de réparation ayant d'ailleurs déjà été commencés par le propriétaire.

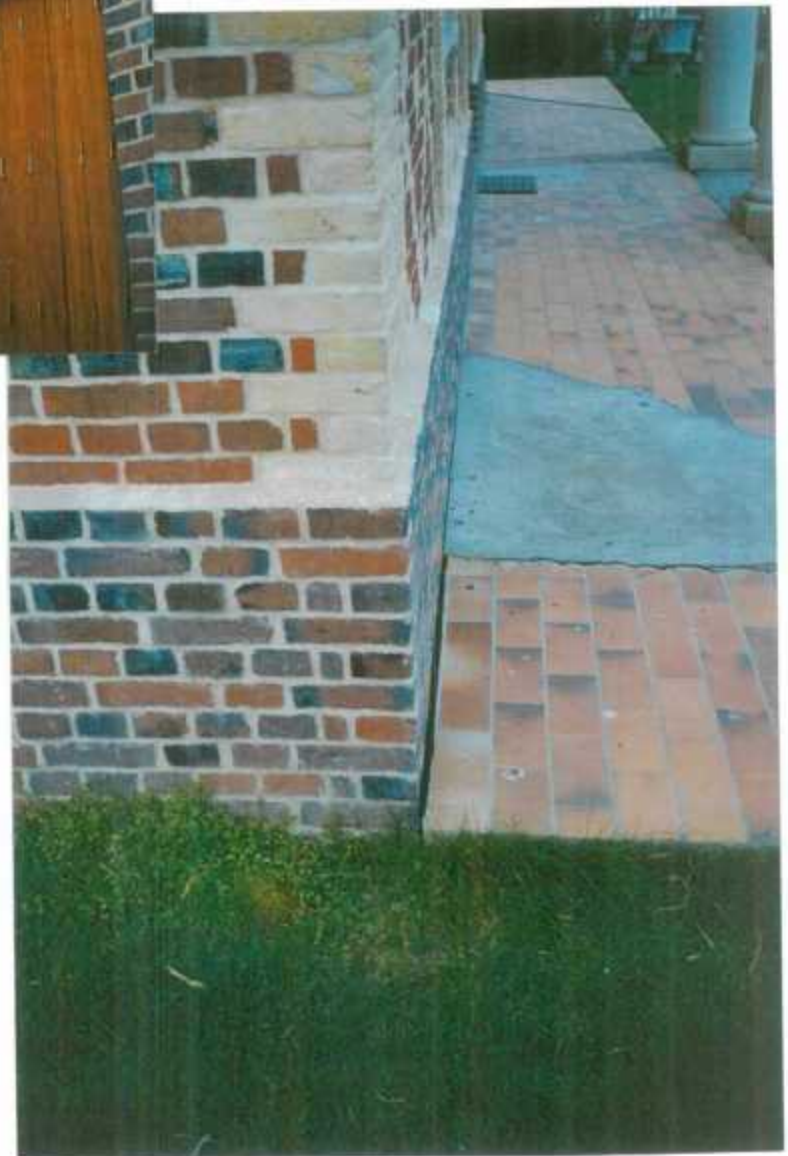
*Photo 4 - Une des fissures au sol du bâtiment parcelle ZC45, commune de Epreville-en-Lieuvin (27).*

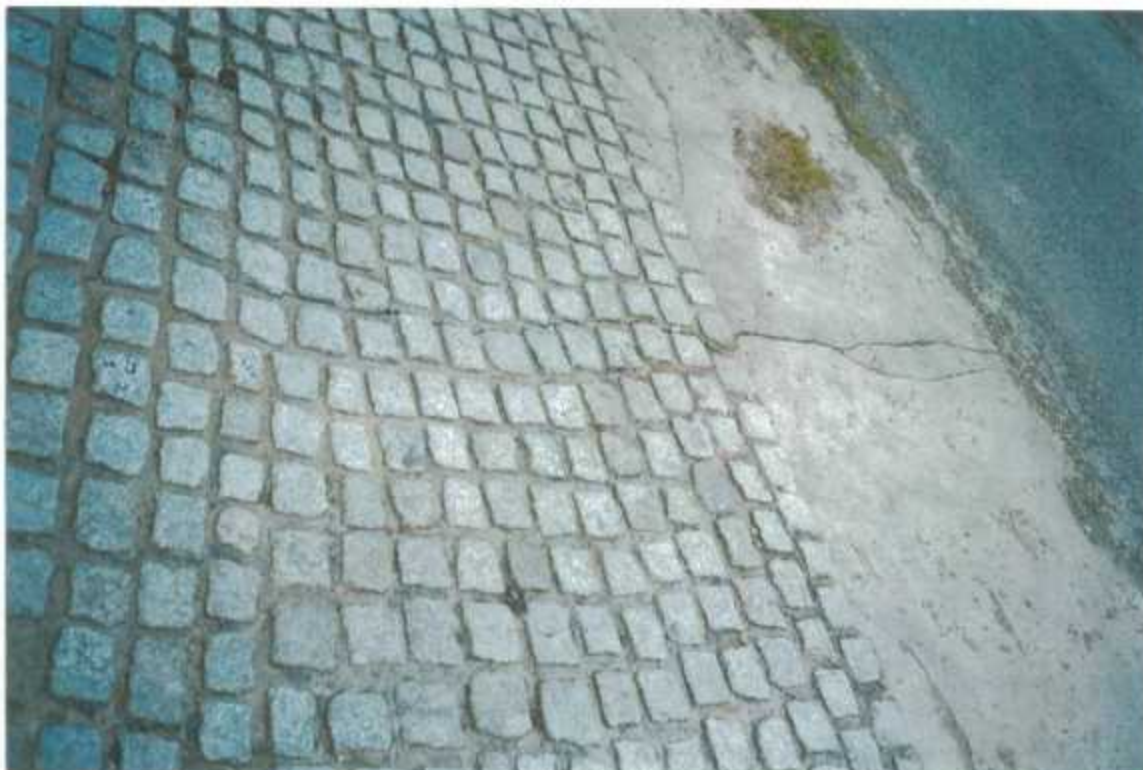
*Photo 5 - Une des fissures résiduelles au sol des abords du bâtiment parcelle ZC45, commune de Epreville-en-Lieuvin (27).*

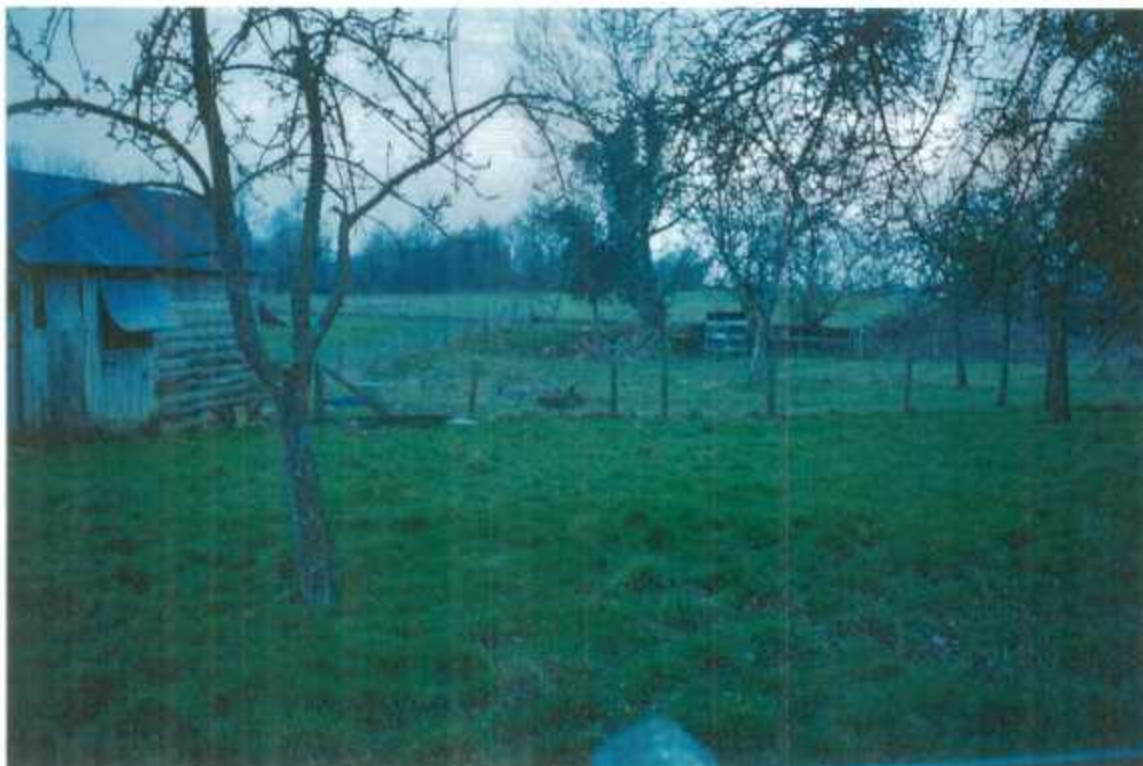
D'après le témoignage de la propriétaire, il y aurait eu une première inondation qui aurait provoqué une mare au-dessus de la bétoire, mare qui aurait disparu en quelques heures puis une seconde inondation le lendemain, plus importante qui aurait alors immergé les poteaux de clôtures dans ce site (soit plus de 1.50 m d'eau environ) et aurait envahi la maison d'habitation (plusieurs décimètres d'eau). La bétoire aurait peu à peu permis la décrue. Toutefois, le point d'absorption aurait montré un geyser d'eau d'environ 50 cm de hauteur lors de la phase finale de l'assèchement de la mare temporaire. S'il est clair que la cause initiale des phénomènes est un ruissellement de surface dans toute la commune, le phénomène relaté correspond bien à une perte karstique qui n'aurait pu absorber les débits habituels du fait de la saturation des réseaux karstiques souterrains, ceci dans un contexte d'aquifère de la craie saturée d'eau et débordant à la surface des plateaux. Au vu du témoignage, il n'est pas possible d'affirmer si la bétoire a fonctionné alors en « inversac » (en refoulement) avant de reprendre son rôle de perte, sachant que des cas d'inversacs ont été rencontrés dans le fond de certaines vallées du département de l'Eure lors de cette période (vallées de l'Iton, de l'Avre).

*Photo 6 - Vue de la parcelle ZC151 : la bétail se situé au-delà de la clôture sur la photo, la maison inondée étant hors champs vers la gauche, commune de Epreville-en-Lieuvin (27).*

- Un examen de l'itinéraire des eaux de surface permettrait peut être l'implantation d'une zone de retenue limitant le débit vers la bétairie plus en amont, limitant l'inondation lors d'épisodes climatiques de forte pluviosité. Ceci éviterait alors que la maison d'habitation ne soit une autre fois touchée. Toutefois, au vu des photographies prises lors de ces évènements par le maire, c'est vraisemblablement un examen de tous les apports d'eau dans cette zone dépassant le cadre communal qui serait à examiner : il est clair que les parcelles ouvertes et laissées nues en hivers en amont de la commune constituent un facteur très aggravant de risque d'inondation par ruissellement des différents hameaux qui constituent les zones d'habitat de la commune en période de fortes pluies.

- La « bétairie » devra être enregistrée comme telle dans la commune afin d'éviter toute construction à cet endroit (périmètre de non constructibilité d'environ 30 m de rayon) mais aussi en prenant en compte que ce type de zone est particulièrement sensible vis à vis des risques de pollutions de l'aquifère crayeux et que tout aménagement éventuel de drainage vers ce point impliquerait la réalisation d'ouvrages adaptés pour éviter l'introduction dans la nappe de polluants éventuels. Tout rejet anthropique vers la bétairie est à considérer comme une recharge artificielle des eaux souterraines, et à ce titre, doit faire l'objet d'une autorisation vis-à-vis de la loi sur l'Eau.

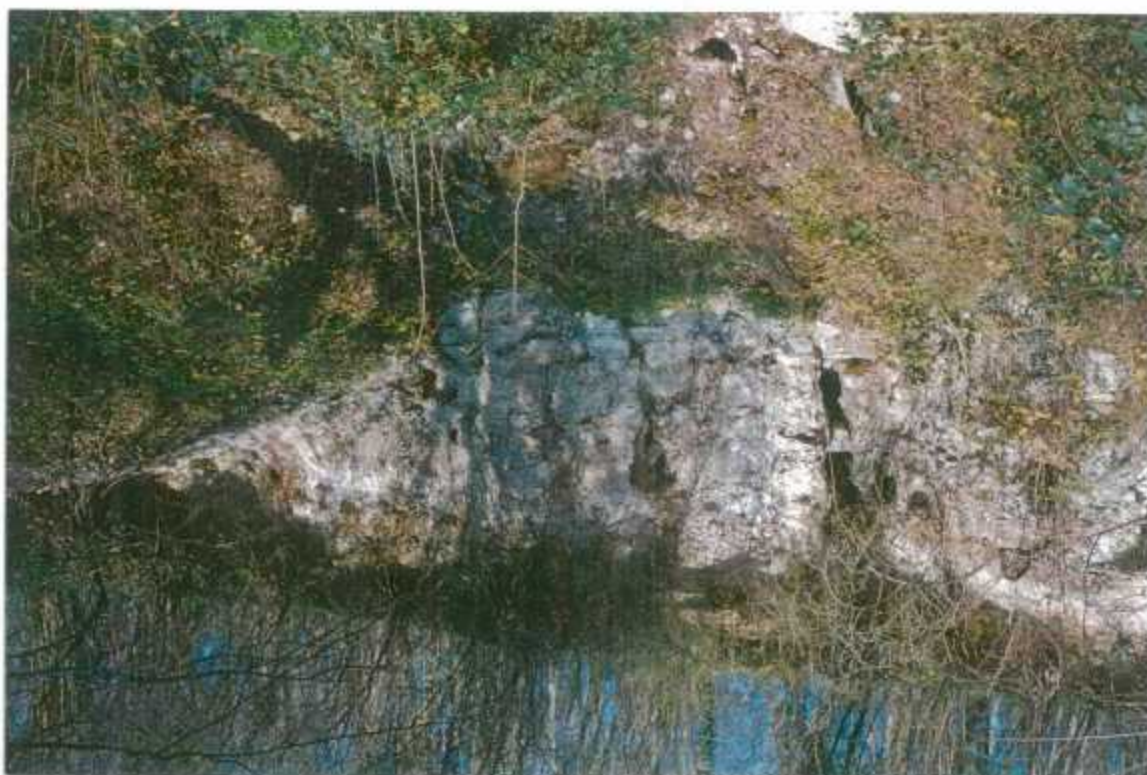
*Photo 7- Vue d'une ancienne petite carrière à ciel ouvert montrant des karst sur fissures qui ont visiblement été actifs (karst fossiles en débordement), commune de La-Neuveville-du-Bosc, près la ferme « le Claireau » (27).*

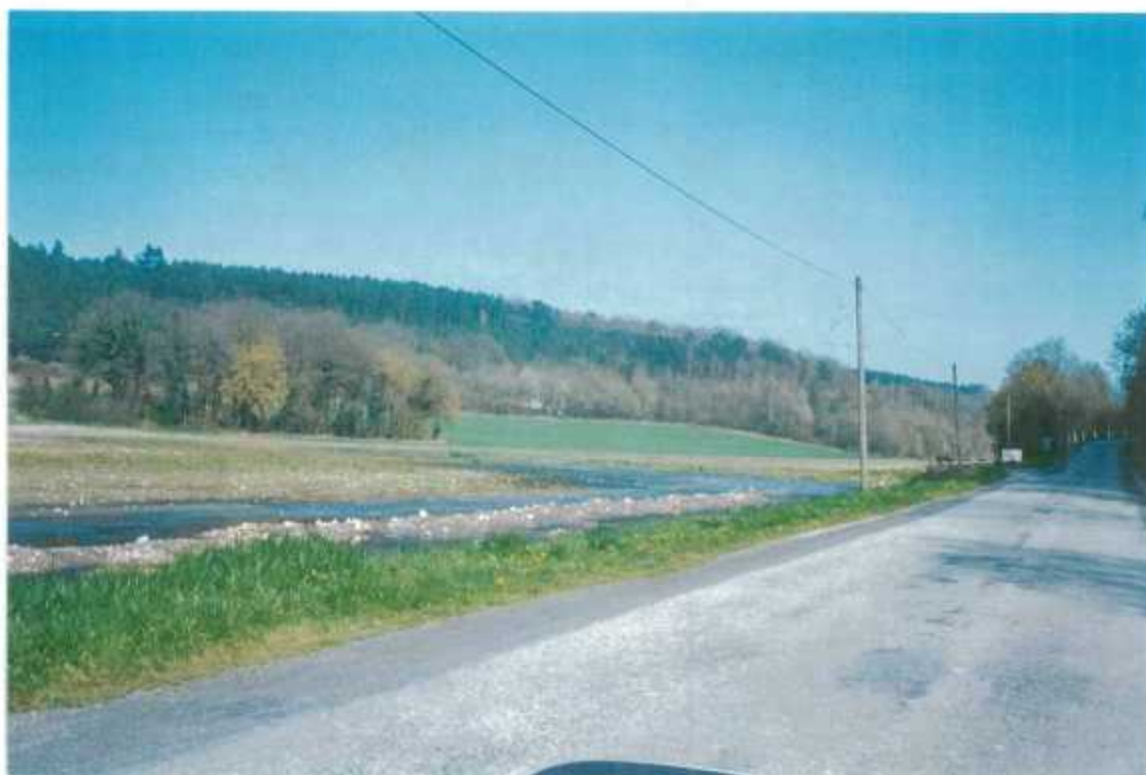
*Photo 8- Vue de l'écoulement visible en mars 2002 au débouché du thalweg nord (« Trou Tassin » ) communes de La-Neuveville-du-Bosc et Saint-Paul-de-Fourques, (27).*

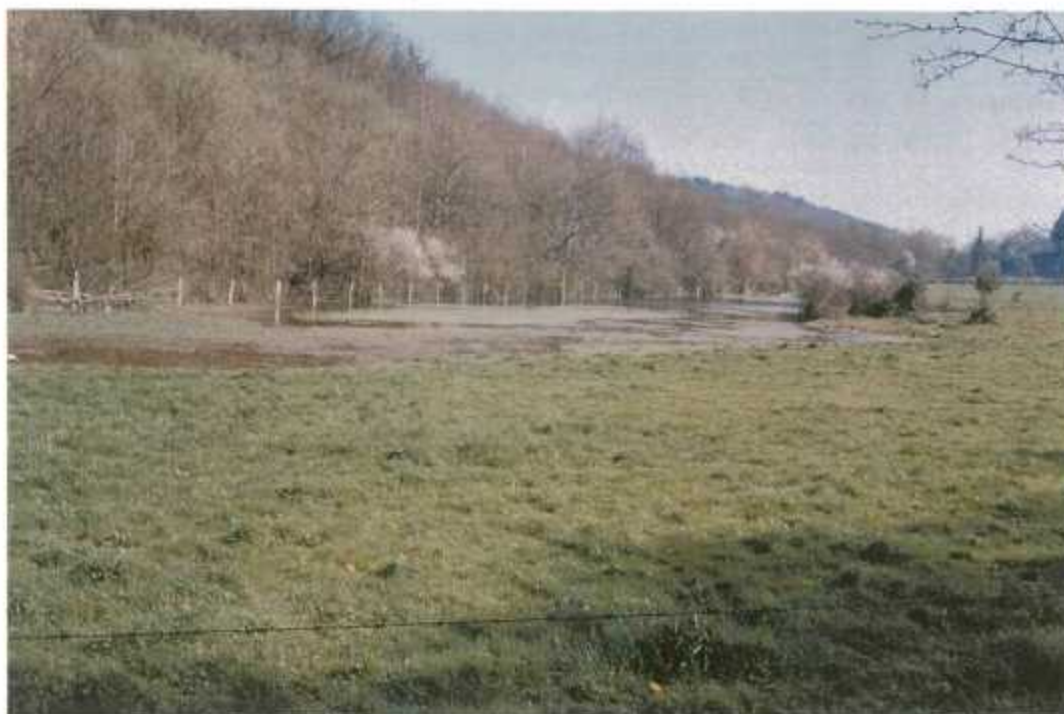
*Photo 9- Vue de l'écoulement visible en mars 2002 au débouché du thalweg sud (« La Haye-de-Calleville ») commune de La-Neuville-du-Bosc (27).*

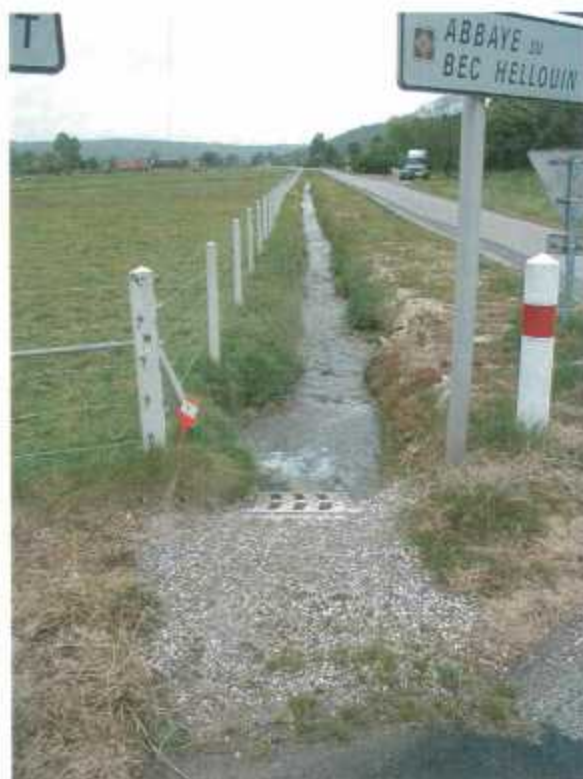
On notera que la RD 39 a été l'objet d'un busage limitant les impacts du débordement phréatique situé en amont (photo n°10), tout en régulant le débit de fuite vers le ruisseau du Bec-Hellouin et la vallée de la Risle. Hormis ce problème déjà traité par les services techniques du département, et une gêne momentanée dans l'exploitation de la carrière à ciel ouvert du thalweg du « Trou Tassin », seules quelques parcelles de prairies sont touchées par le surcroît d'eau du débordement phréatique. L'absence de dégâts sur biens importants (constructions, habitations...) interpelle sur la justification de la procédure de catastrophe naturelle dans ce cas. Par contre, il est indubitable que l'on est en présence d'un débordement de l'aquifère crayeux qui a commencé au cours de la fin 2000 – début 2001 qui se poursuivait en mai 2002. Ce débordement, si le climat reste sec, pourrait s'arrêter cet été ou en septembre – octobre (période d'étiage habituelle).

*Photo 10-Vue de l'important flux écoulement phréatique en sortie d'exutoire fin mai 2002, au débouché des deux thalwegs de La Haye-de-Calleville et du Trou Tassin. Cet ouvrage hydraulique a du être rajouté au carrefour routier, du fait de la pérennisation de l'émergence. Commune de La-Neuville-du-Bosc, (27).*
