***Avis préalable sur l'effondrement rocheux de  
l'ancienne carrière de talc de Fangas  
Commune de Montferrier (09)***

**Etude réalisée dans le cadre des actions de Service Public du BRGM, fiche 02-PIR121**

**Juillet 2002  
BRGM/RP-51793-FR**

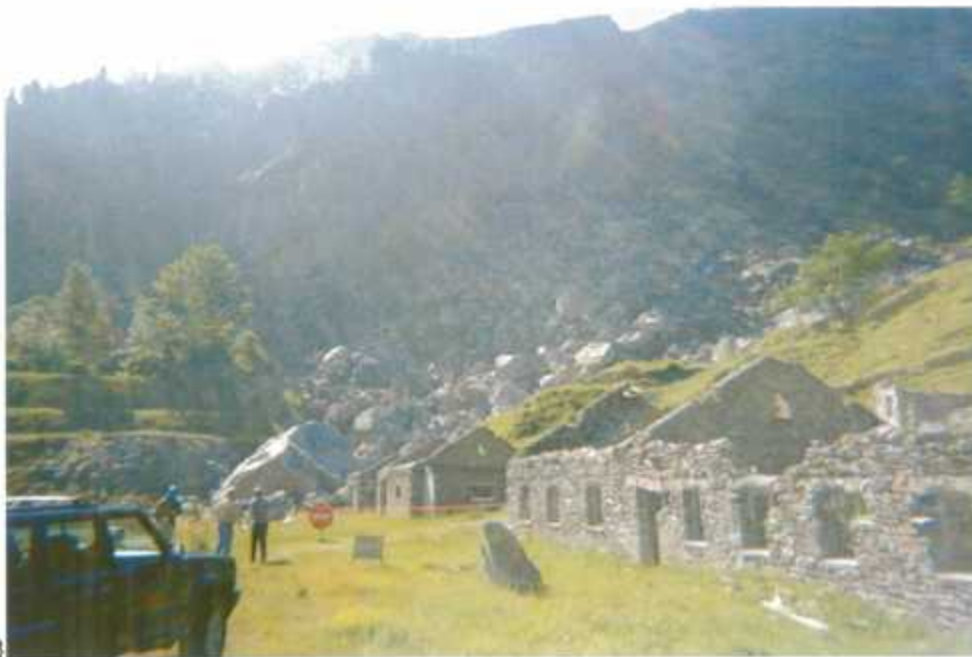
**Photo 1 : Vue sur le bas de l'éboulement, le périmètre de sécurité – A droite de la voiture, on observe le bloc ayant eu la plus grande trajectoire**

- Dans un premier temps, la Société des Talcs de Luzenac envisage de clôturer le périmètre de sécurité actuel et d'établir un merlon de terre provisoire au droit d'un bloc rocheux effondré qui forme actuellement une sorte de verrou entre deux risbermes existantes (Cf photo1). Cette solution permettrait de diminuer le risque en protégeant provisoirement le sentier contre l'évènement de type « éboulement rocheux de moyenne importance ». Cette solution ne paraît cependant pas suffisante à moyen et long terme compte tenu des volumes qui sont en jeu.

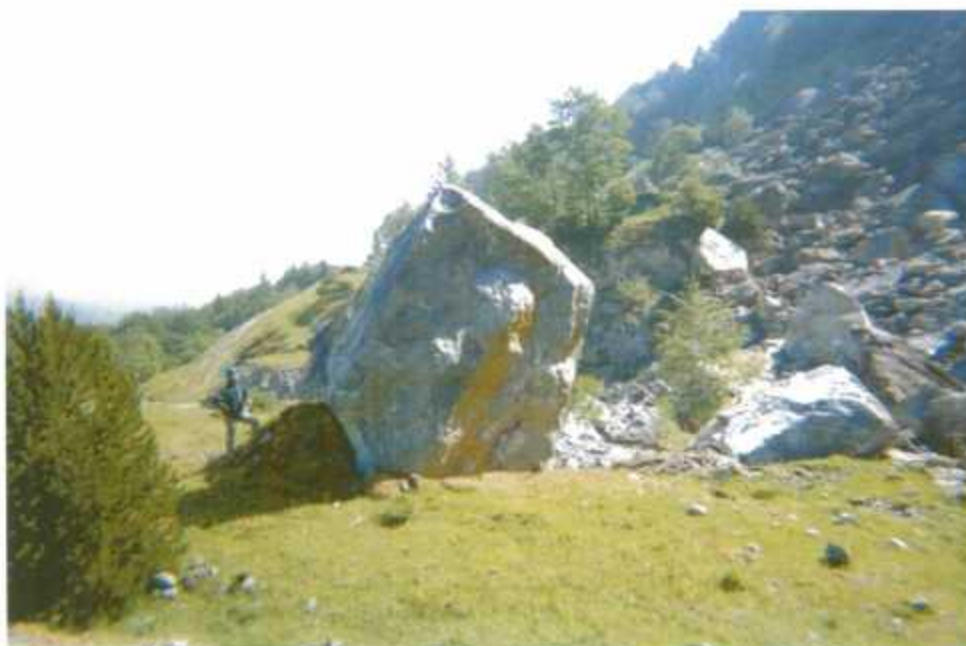
**Photo 2 : Bloc de calcaire dolomitique d'environ 150 à 200 tonnes, éboulé en mai 2002 au milieu de blocs plus « anciens »**

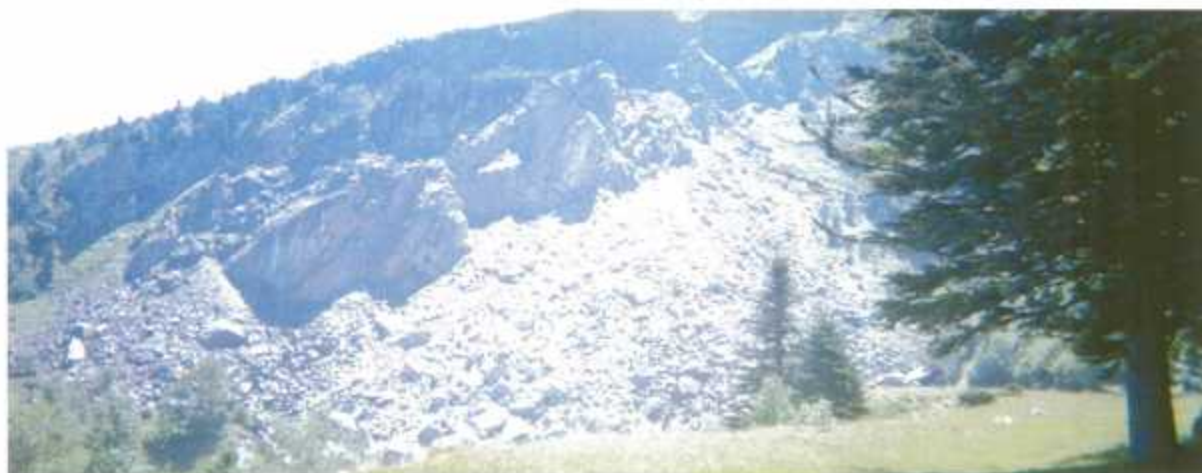
**Photo 3 : Effondrement rocheux de la carrière de Fangas, vue de face**

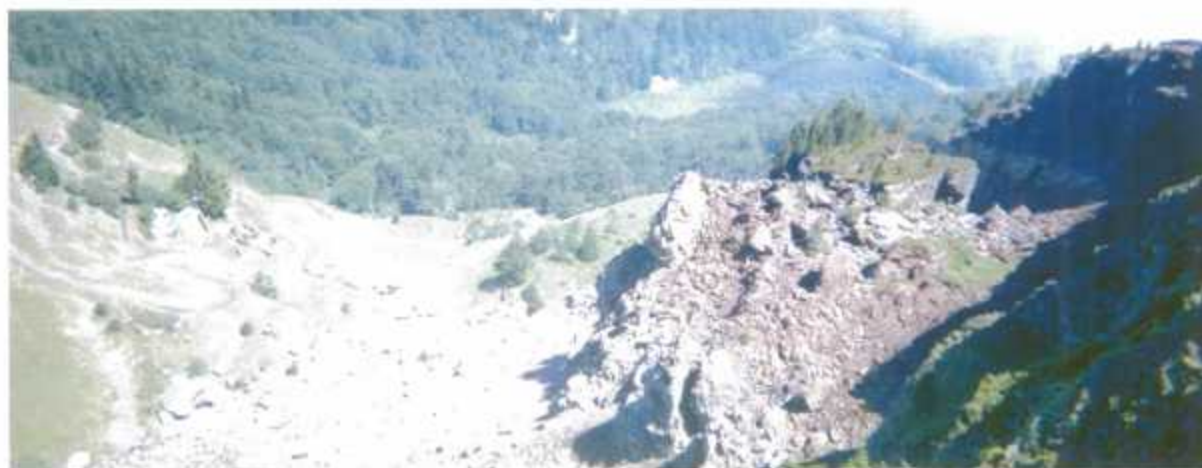
**Photo 4 : Effondrement rocheux de la carrière de Fangas, vue depuis la crête**

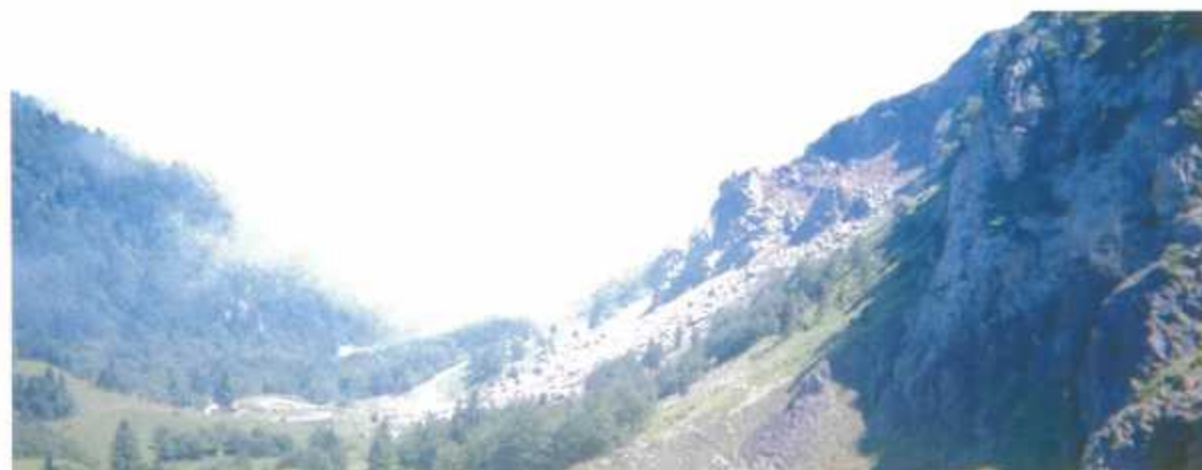
**Photo 5 : Effondrement rocheux de la carrière de Fangas, vue depuis le col de la Portaille**

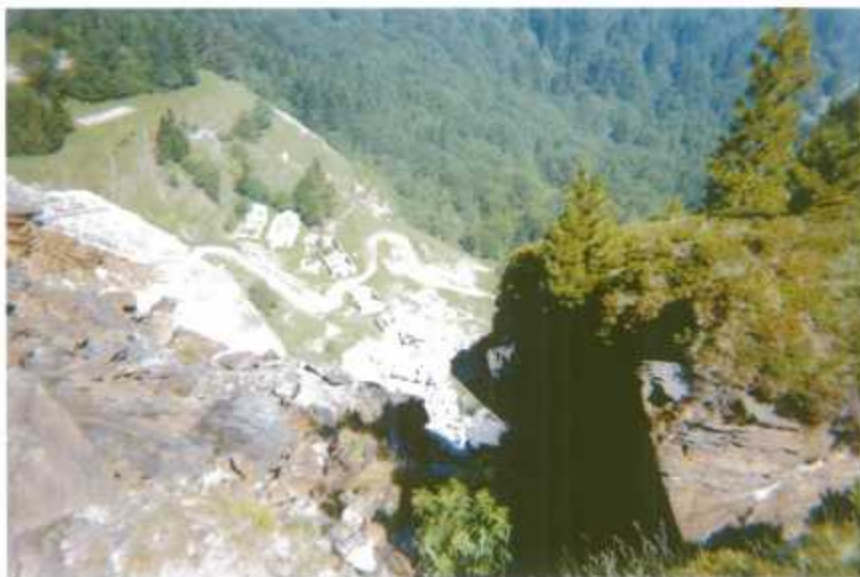
**Photo 6 : Aperçu sur les blocs déstructurés sur la partie frontale de l'effondrement; en bas le sentier, les anciens bâtiments de la carrière et l'éboulement de mai 2002.**

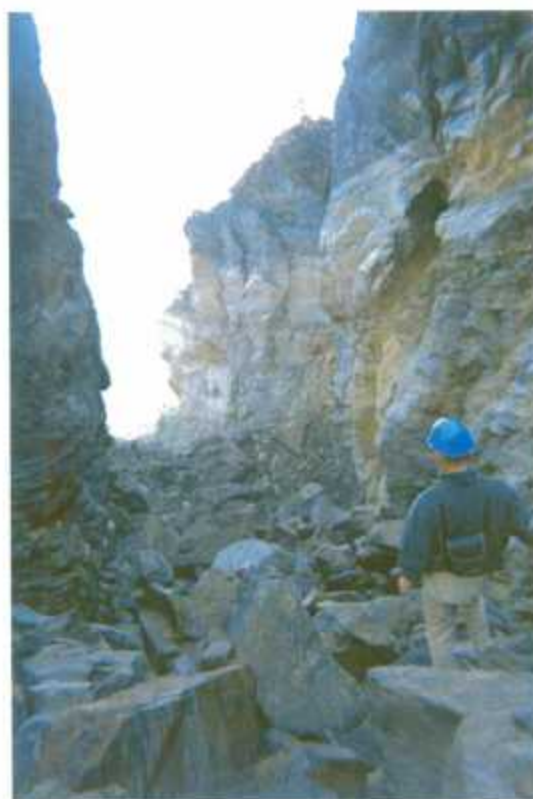
Le parcours de la couronne de l'effondrement et de la niche d'arrachement révèle un rejet vertical de 30 à 50 m en haut du glissement. Sur le côté nord du glissement, le rejet vertical est de l'ordre de 10 à 20 m (Cf photo 7). D'après les témoignages de la Mairie de Montferrier, cette masse serait en mouvement depuis une vingtaine d'années. Le parcours de la masse en cours d'effondrement révèle un environnement chaotique, marqué par une fracturation très dense et anarchique (cf photos 4 et 6). D'importantes fractures de traction (jusqu'à 1 m d'ouverture) y mobilisent des blocs de taille équivalente voire supérieure à ceux effondrés en mai 2002. Les arbres situés sur cette masse sont dans leur ensemble verticaux, ce qui accredit l'hypothèse d'une rupture plane ou en dièdre.

En amont de la masse principale en mouvement, on observe dans la partie nord la présence d'une importante fracture de traction, présentant localement une ouverture de 1 m. Cet accident augure de la rupture d'une deuxième masse rocheuse située en arrière de la masse principale et d'environ 10 000 m<sup>3</sup> (Cf partie droite de la photo 7).

**Photo 7 : Dans la niche d'arrachement Nord de l'effondrement rocheux ; à gauche, la masse en cours d'effondrement, à droite la couronne de l'effondrement très instable dans ce secteur.**

- En ce qui concerne les barrières pour le bétail situées sur la crête de l'effondrement, celles-ci devront être placées à au moins 20 m de la falaise afin de se prémunir contre un risque d'effondrement localisé. Une surveillance de l'évolution de ce secteur est néanmoins indispensable.

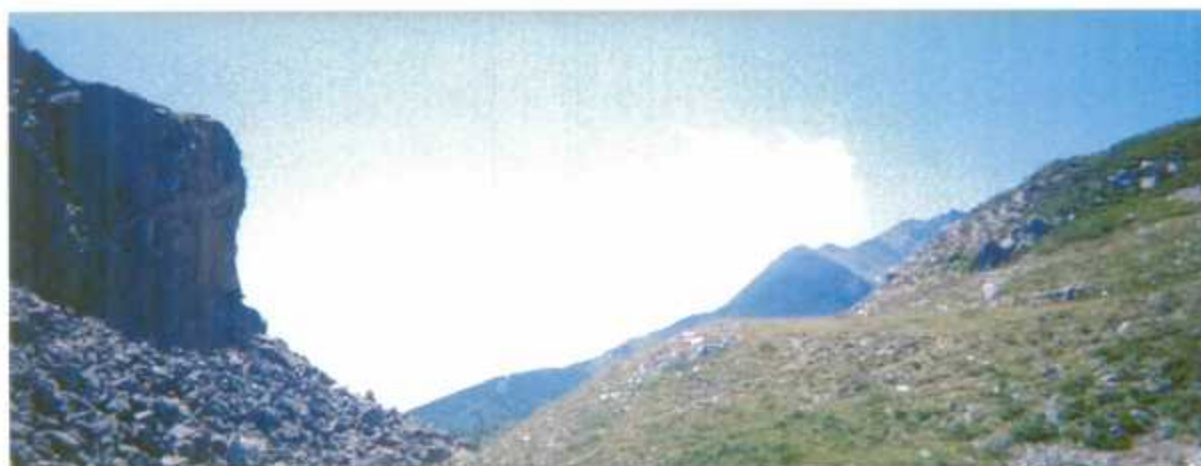
La crête Sud du vallon de la Porteille a été parcourue dans son ensemble jusqu'au col du même nom. Le versant semble stable excepté au niveau du col où l'on observe d'importantes fractures de traction sur un massif de calcaires dolomitiques qui surplombe la partie sud du col. On peut craindre ici un éboulement de l'ordre 1000 m<sup>3</sup> de rocher (Cf photo 8).

- écoulement rocheux de l'ordre de 1000 m<sup>3</sup> en provenance du versant sud. Les blocs devraient être piégés par le col mais pourraient atteindre une branche du sentier de Grande Randonnée qui passe à cet endroit.

**Photo 8 : Vue sur le col de la Porteille - à gauche, la masse rocheuse instable**

- Détournement du sentier de Grande Randonnée sur le versant Nord du col ; cette perspective permettrait de laisser le col jouer un rôle de réceptacle en cas d'éroulement rocheux en versant sud ; cette mesure devra s'accompagner de panneaux d'informations signalant le danger à destination du public ;
- Dynamitage de la masse instable ; cette opération devra être réalisée dans les règles de l'art afin de ne pas trop endommager la masse amont .
