Diagnostic Général de l'État de stabilité de l'Église troglodyte d'Aubeterre sur Dronne – Département de la Charente (16)

BRGM/RP-51796-FR
Juillet 2002

**O. RENAULT, D. DESSANDIER, E. FOERSTER,
V. MARCELIN, C. MATHON, M. VINCENT**

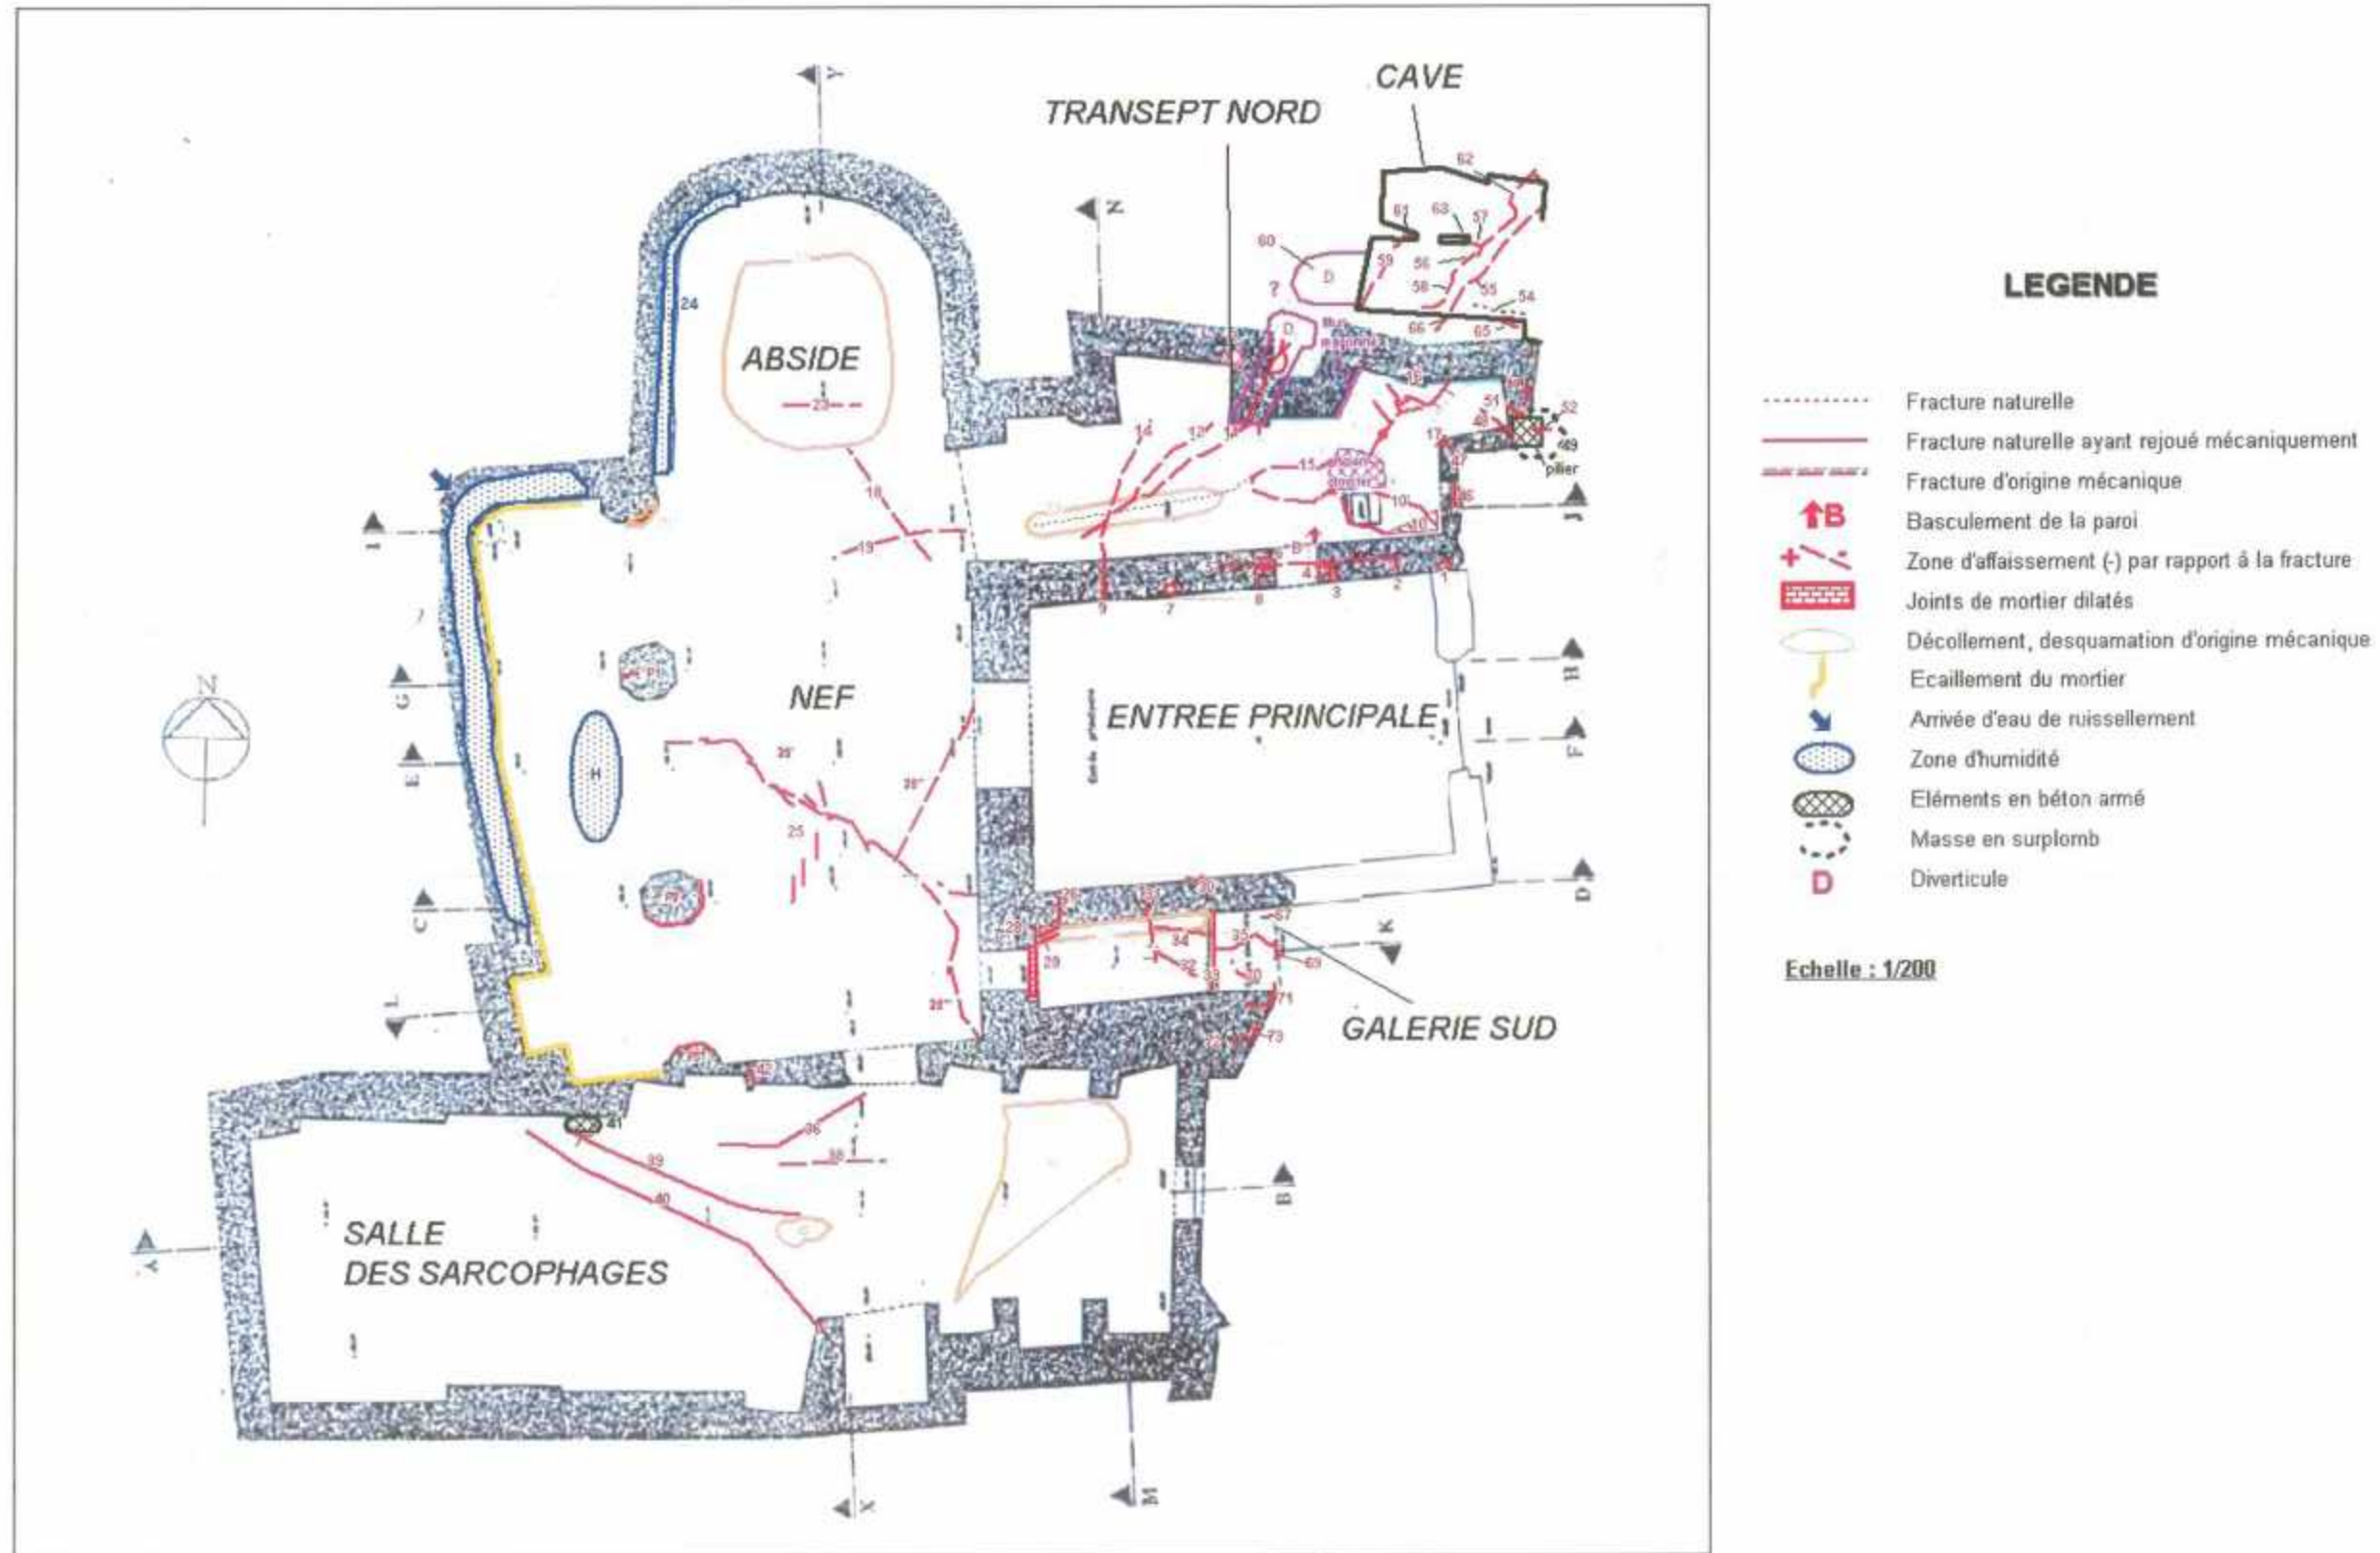
Fig. 6 - Relevé des désordres observés dans l'église d'Aubeterre (Nef, transept, couloir sud et salle des sarcophages)

Ces phénomènes de traction et de décompression tendent à libérer des blocs comme cela a été apparemment le cas au niveau de la discontinuité n°10 (Cf. fig. 6) où l'on constate le départ d'un dièdre rocheux de 200 à 300 kg. Un phénomène identique est observable au droit des discontinuités n°15 et 16 au niveau desquelles des départs de blocs de taille équivalente, voire supérieure, sont possibles à court terme (au niveau de la discontinuité n°16, le bloc mobilisé par les fissures est descendu de 7 cm). A ce titre, le pilier situé à proximité de l'ancien clocher et dont l'assise a été déchaussée suite au décapage des remblais à l'intérieur du transept nord en 1957, semble supporter un bloc de l'ordre d'une tonne (discontinuité n°10'). Cette situation est préoccupante compte tenu du fait que l'assise déchaussée du pilier n'est constituée que de remblai compacté sur environ 1,80 m de hauteur.

Enfin, il est possible que le réseau de fissures n°11, 12 et 14 résulte d'une portée entre appuis localement excessive dans le sens Est/Ouest, synonyme **de rupture par flexion ou par effort tranchant**.

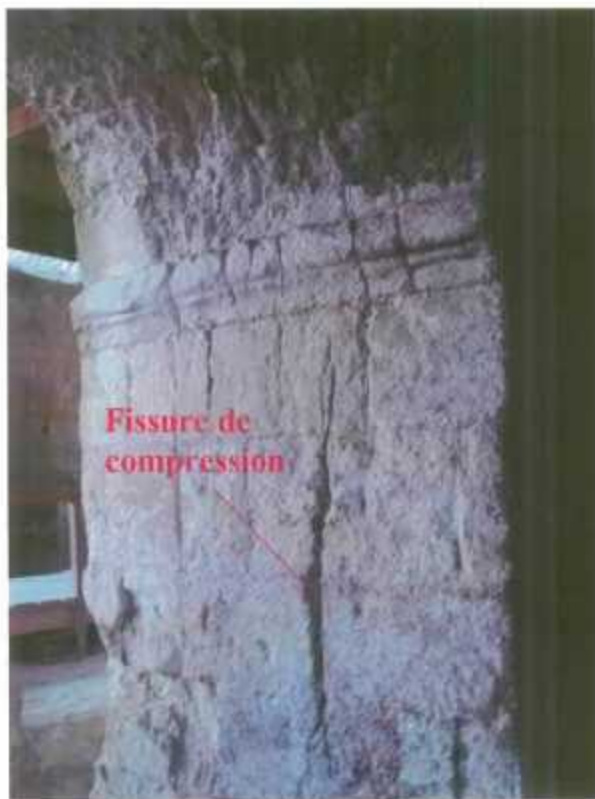
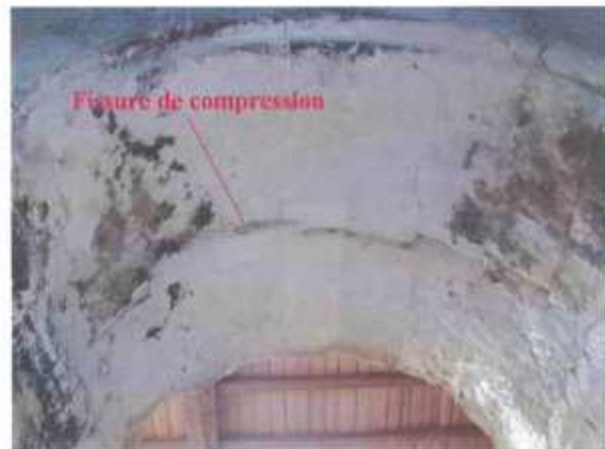
Les phénomènes de compression sont nombreux sur les parements maçonnés du transept où ils se traduisent par des fissures verticales dilatées horizontalement, des phénomènes de dilatation de joints de mortier ou encore un écaillage de piliers saillants. Les fissures n° 2 à 8 et 17 (fig. 6) en sont la manifestation. **Ces fissures traduisent un report de charge excédentaire du massif calcaire sur les parements.**

Photos 2 et 3 – Effets des mécanismes de compression sur le parement sud du transept nord

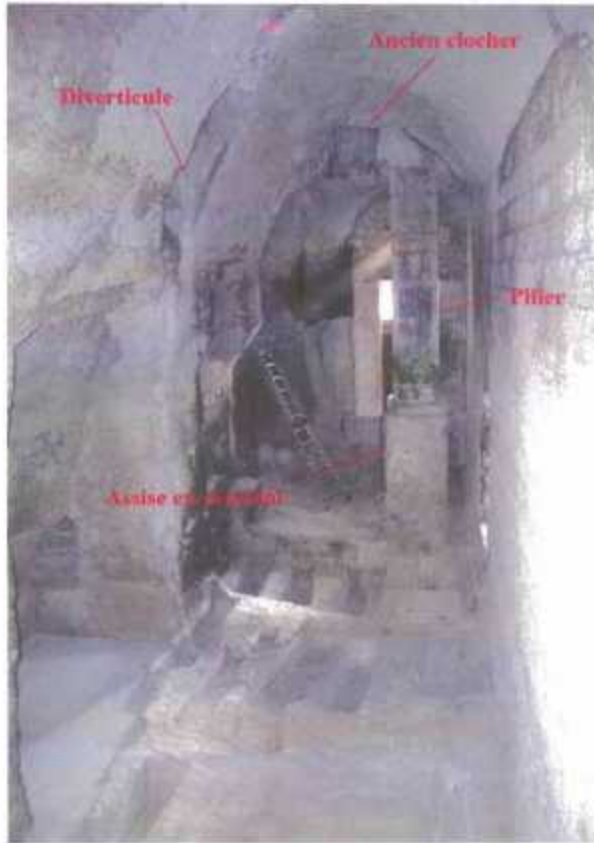
A l'intérieur du transept, ces fissures de décompression s'expriment particulièrement bien au droit de l'ancien clocher dont le débouché sur l'extérieur est actuellement muré. Ce type de fissures est également très présent au droit d'un diverticule situé à quelques mètres de hauteur sur la paroi nord du transept dont la fonction exacte reste ignorée. Notons que la reconnaissance de ce diverticule n'a pu être effectuée en raison des moyens d'escalade lourds que cela aurait nécessité.

Photo 4 – Vue générale du transept nord

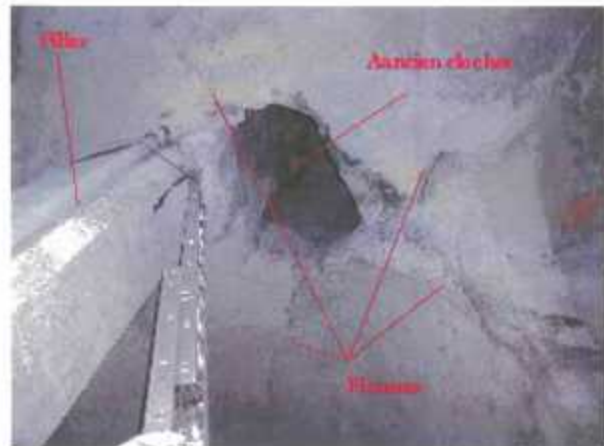
Photo 5 – Aperçu de la fracturation au niveau du clocher

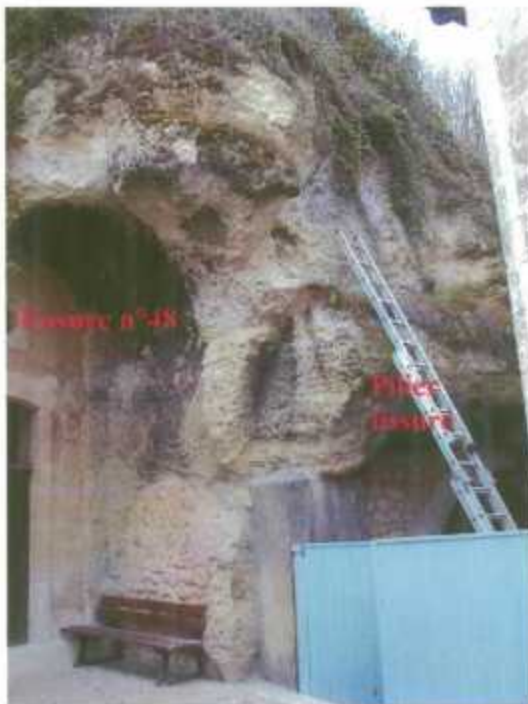
A l'extérieur du transept, la fissure n°48 (d'abord subverticale puis 60° W) semble particulièrement pénétrante (elle affecte plusieurs dizaines de tonnes de rocher), traduit également un phénomène de décompression de bordure de massif. Plusieurs témoins en verre ont d'ailleurs été posés au droit de cette fissure et certains sont brisés sans que l'on puisse toutefois totalement exclure une cause anthropique pour cette rupture (chute de pierres, dilatation thermique ?). Il reste que ce secteur est mécaniquement très sollicité comme en atteste l'état du pilier en béton armé (fissure n°52) qui contribue largement à soutenir l'ensemble.

Photo 6 – Vue extérieure du transept

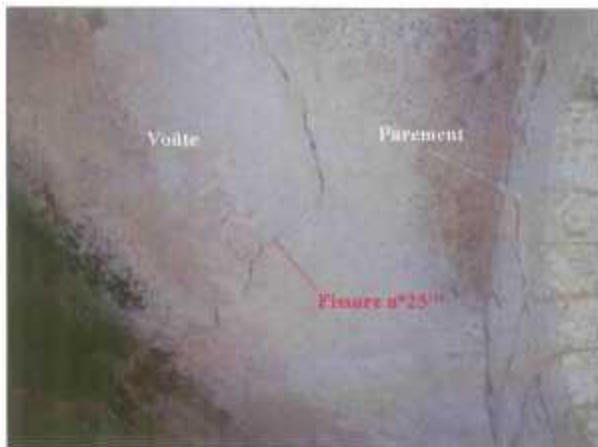
Cette hypothèse semble plausible au regard des fissures 25'' et 25''' qui présentent des signes **d'abaissement de la partie interne de la nef par rapport à la partie externe**, matérialisés par un rejet atteignant localement 1 cm.

Il est possible que ce mouvement s'accompagne d'un **basculement du parement en maçonnerie vers la vallée** comme en témoigne l'ouverture des fissures n°25'' et 25''' comprise entre 1 et 15 mm. Cependant, **aucun signe apparent d'instabilité ou de discontinuité n'est perceptible** sur ce parement.

Photo 7 – Voûte de la nef – Fissure n° 25''

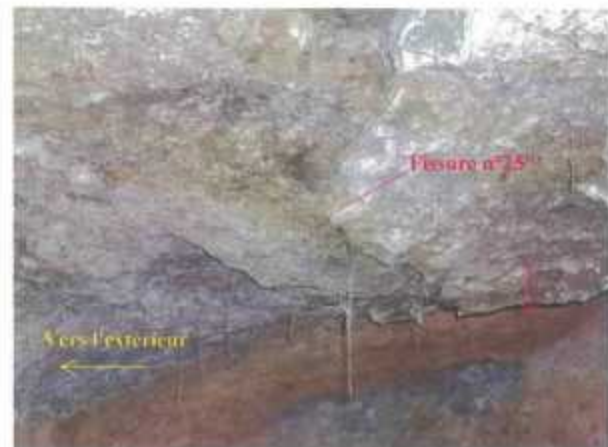
Photo 8 – Voûte de la nef - rejet vertical sur la fissure n°25''

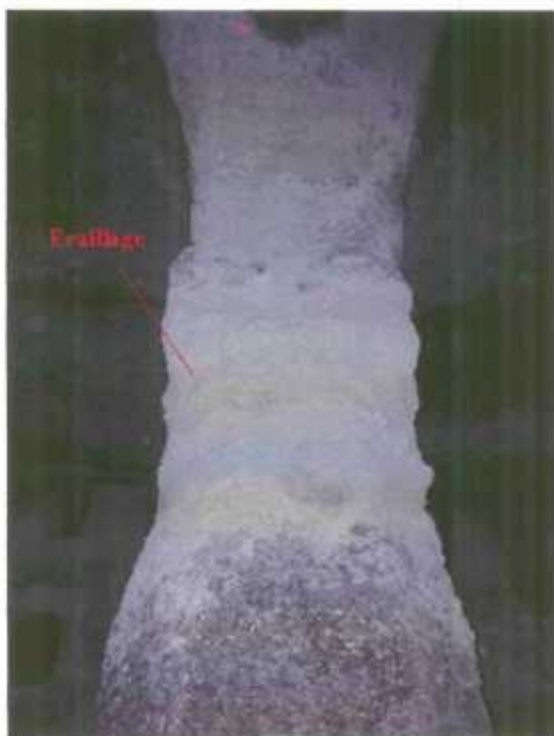
On observe quelques fissures de compression également vers 12 m de hauteur. Contrairement à son homologue nord, ce faux pilier n'est pas adossé à la masse crayeuse du fait de la présence de la salle des sarcophages. On voit bien sur la vue en plan que sa section au sol est en réalité très réduite.

*Photo 11 – Pilier Sud – phénomène
d'écaillage à la naissance de la voûte*

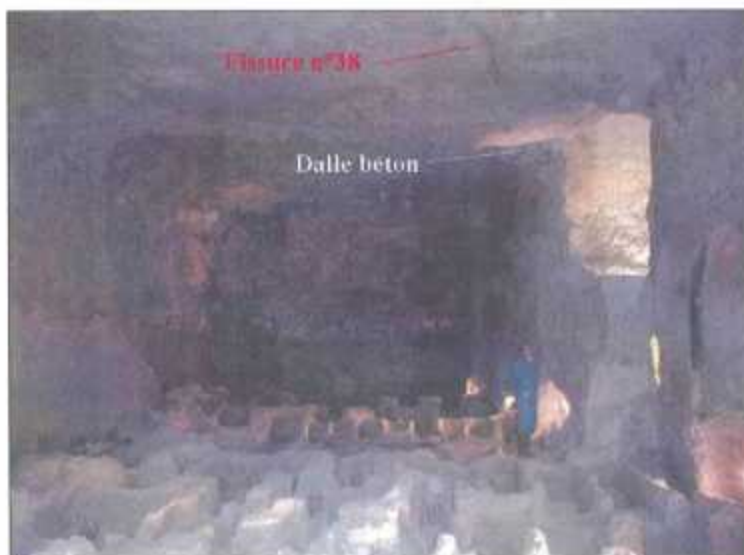
En outre, la salle des sarcophages est marquée par la présence de décollements de plaques de calcaire peu épaisses (15 cm maximum). Ces décollements sont importants dans le secteur situé à l'Est de la salle en bordure du massif (discontinuité n°45).

*Photo 14 – Salle des sarcophages
–Aperçu de la fissuration en
voûte*

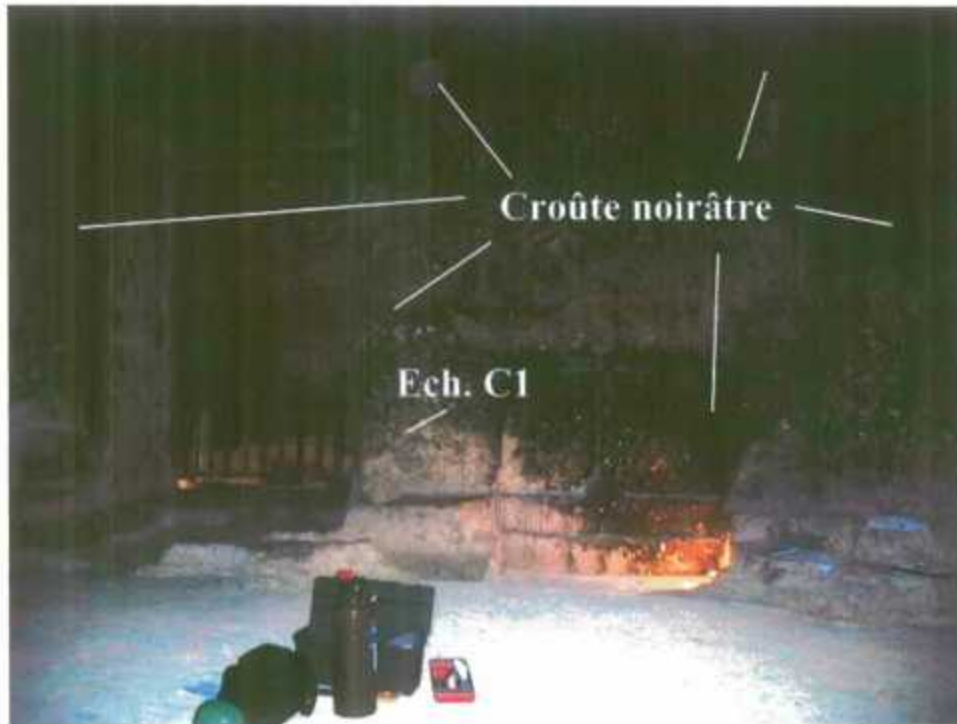
Photos 15 à 17 - Eglise médiévale - Façade sud - Croûte biologique noirâtre recouvrant la façade - Développement d'algues plus marqué à proximité des sources lumineuses (lampe au sol et fenêtre de la façade est)

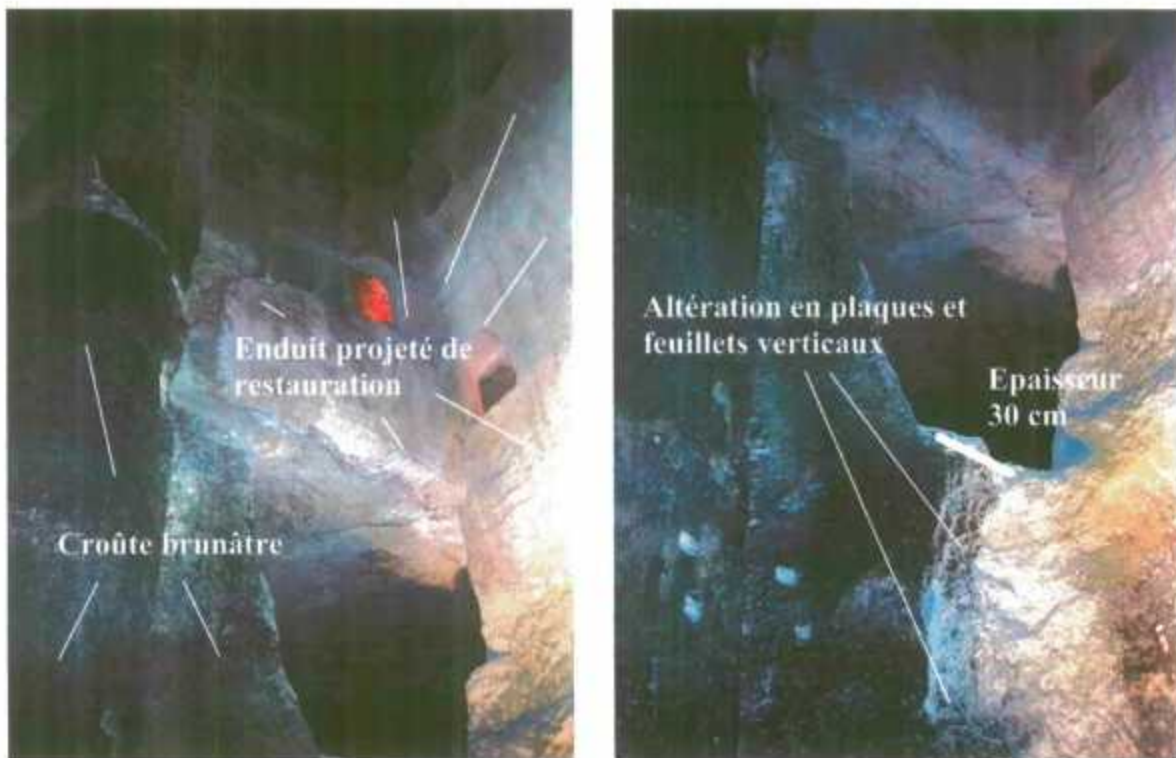
Photos 18 et 19 - Eglise médiévale - Façade sud (angle ouest) - Croûte biologique noirâtre recouvrant le pilier et la base de la façade - Enduit projeté en décollement - Importante altération en plaques et feuilletts verticaux sous la fenêtre communiquant avec l'église primitive.

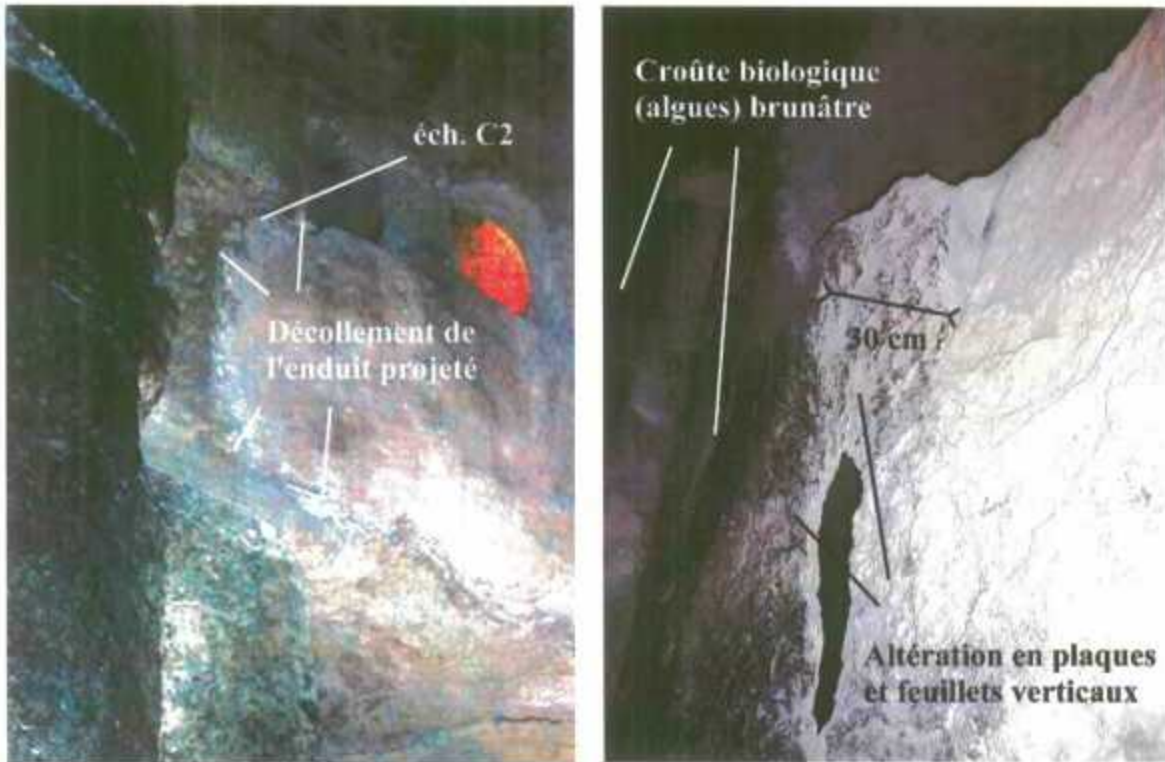
Photos 20 à 21 - Eglise médiévale - Façade sud (angle ouest) - Croûte biologique noirâtre recouvrant le pilier et la base de la façade - Enduit projeté en décollement - Importante altération en plaques et feuillets verticaux sous la fenêtre communiquant avec l'église primitive.

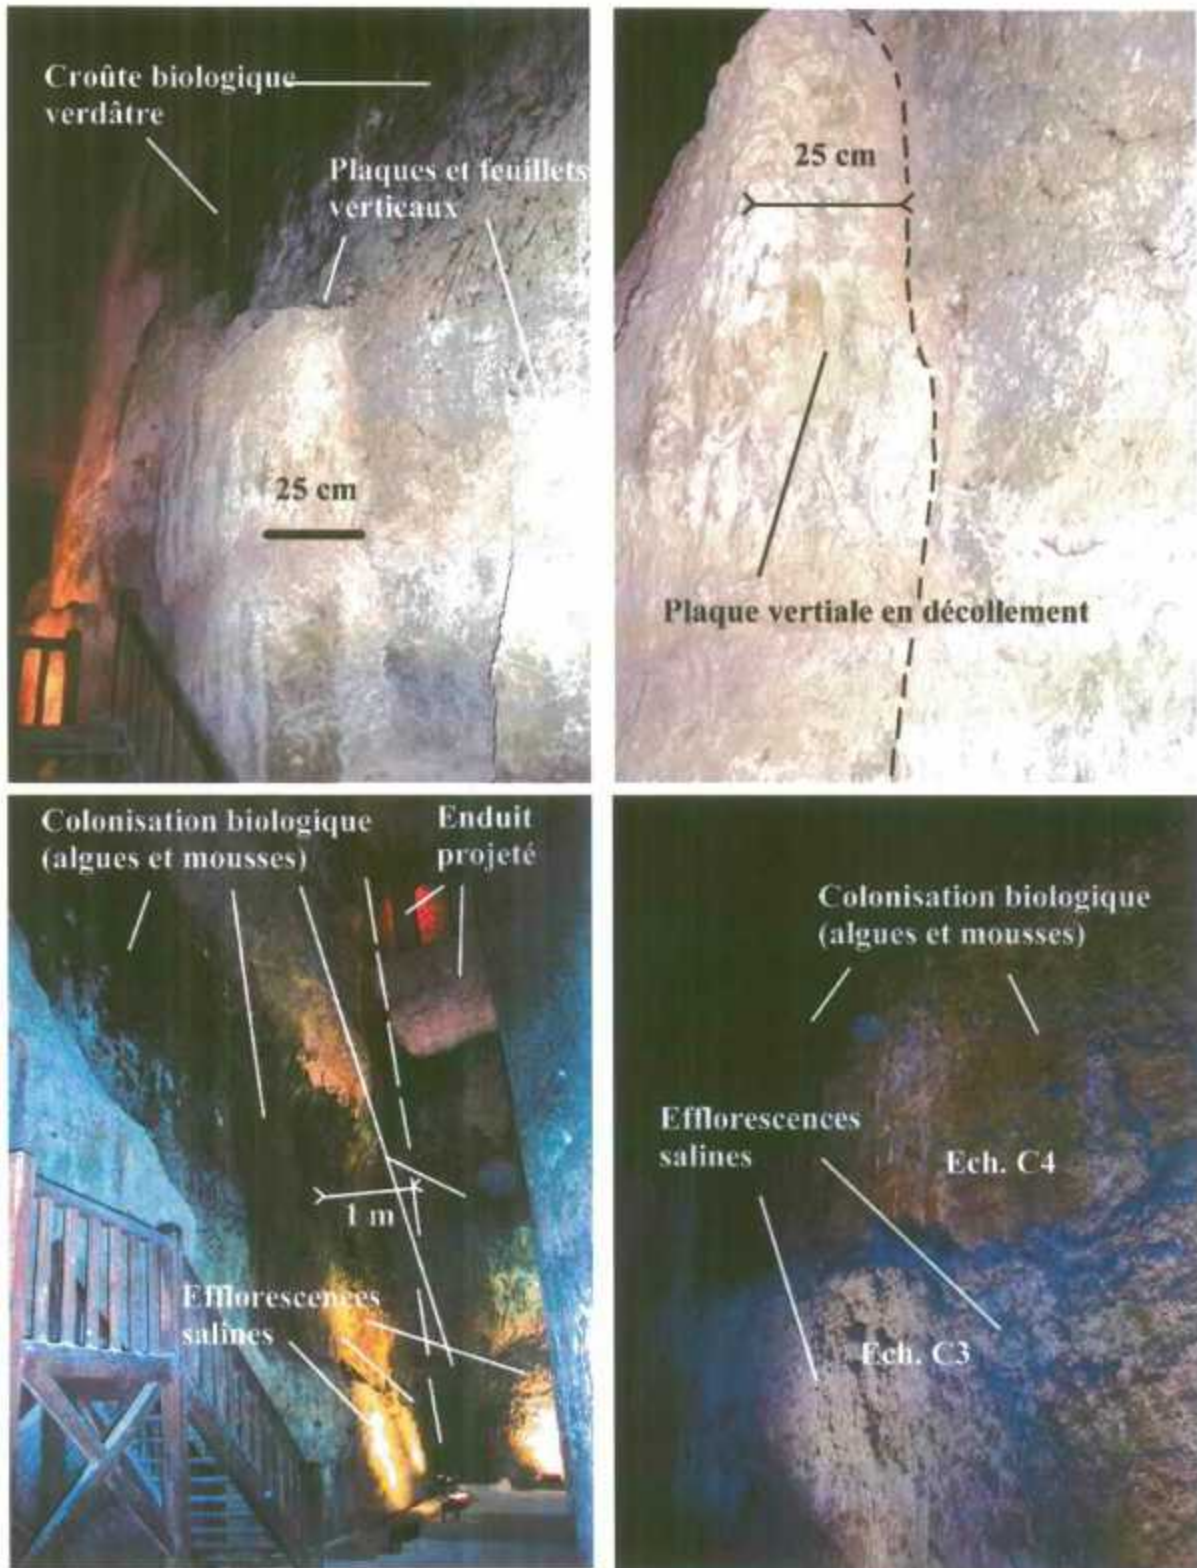
Photos 22 à 25 - Eglise médiévale - Façade ouest - Plaques en décollement en partie basale - Colonisation biologique très importante en partie intermédiaire (recul maximum de la paroi = 1 m).

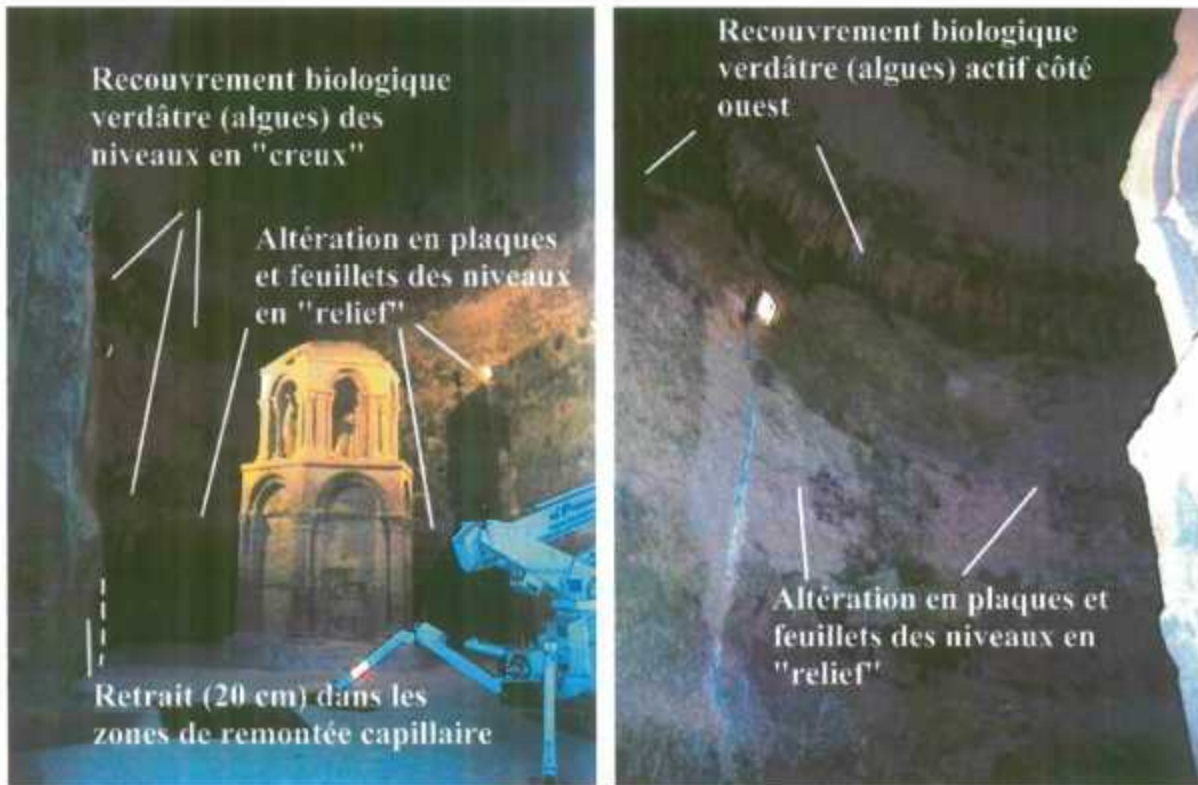
Photos 29 & 30 – Eglise médiévale - Abside - Recouvrement biologique verdâtre (algues) actif côté ouest et "fossile" côté est - Alternance de niveaux en creux (à recouvrement biologique) et en "relief" (à altération en plaques et feuilletés).

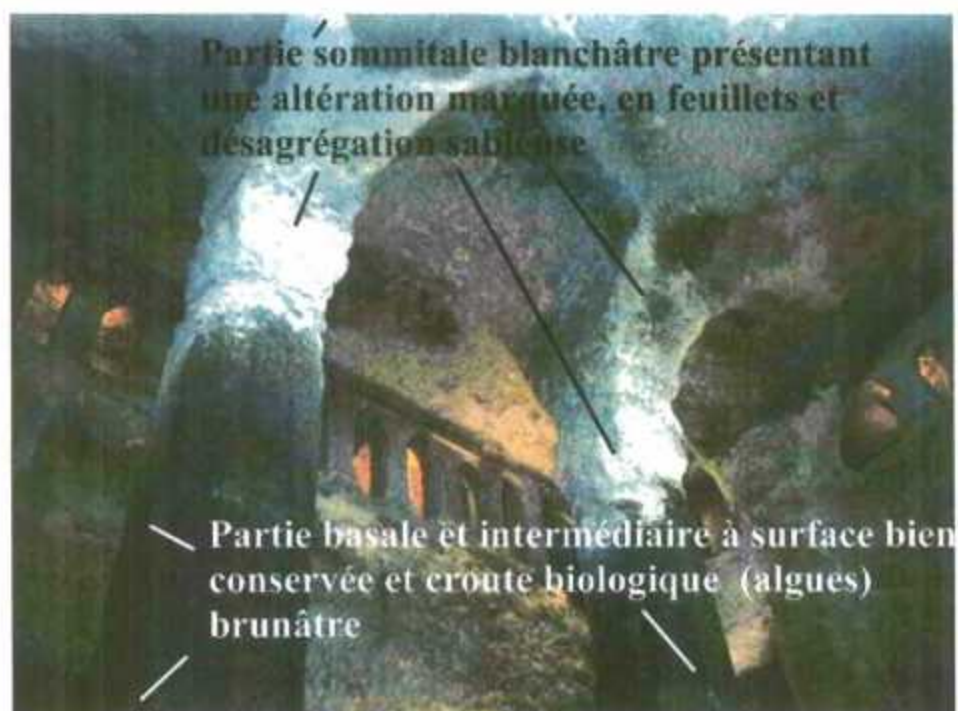
Parties basale et intermédiaires à état de surface bien conservé, à recouvrement biologique d'algues brunâtres ; partie sommitale blanchâtre présentant une altération marquée en feuillets et désagrégation sableuse, ainsi que fragments de croûte beige en cours d'écaillage, à recouvrement local d'algues vertes ; altération en plaques "fossile" au niveau du pied de chaque pilier.

Photos 32 à 34 – Eglise médiévale - Piliers "centraux"- Partie basale et intermédiaire à surface bien conservée - Partie sommitale à altération en feuillets et désagrégation sableuse - Présence d'une croûte résiduelle beige en cours d'écaillage.

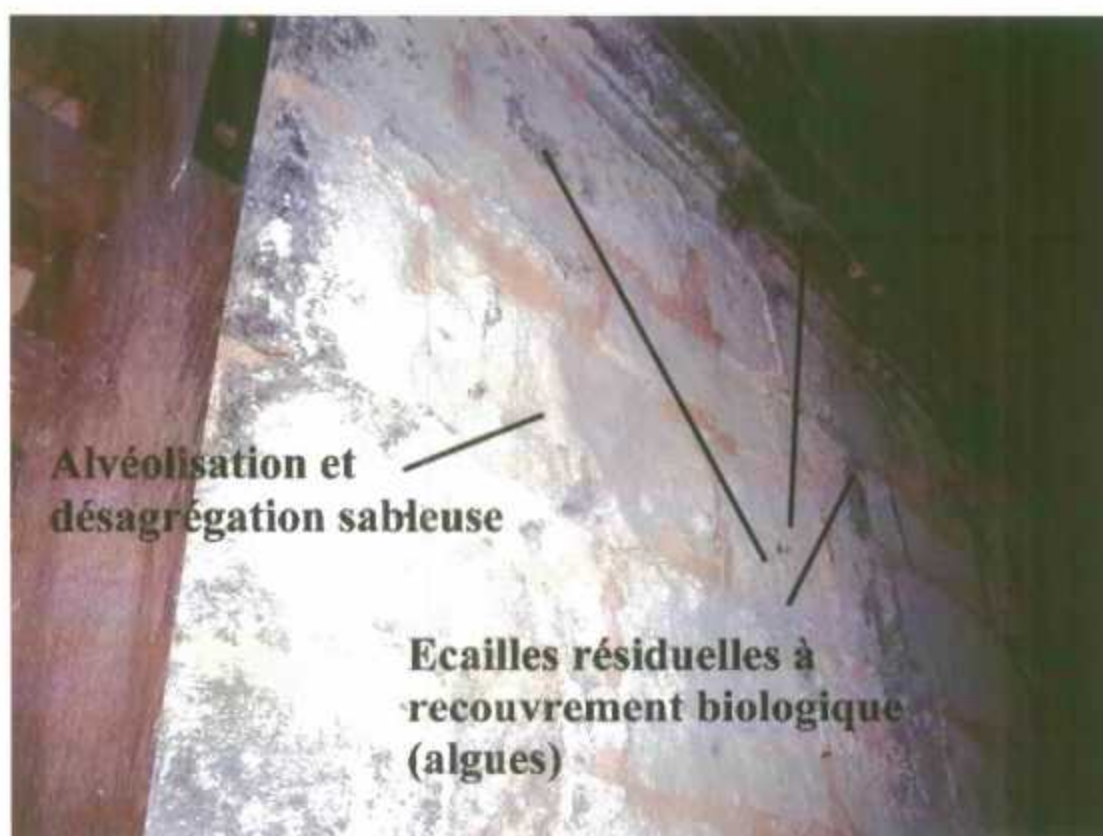
Maçonnerie en moellons taillées ; alvéolisation plus ou moins marquée et désagrégation sableuse, mettant en relief les parties indurées de la pierre (coquilles en particulier) ; présence localement d'une croûte brunâtre résiduelle à recouvrement d'algues ; dans l'angle sud est, zone "fossile" de ruissellement d'eau depuis le triforium, semblant avoir été stoppée depuis l'application d'enduit projeté en partie supérieure de la façade sud.

Photo 37 - Eglise médiévale - Façade est maçonnée : moellons à altération par désagrégation sableuse et alvéolisation - Présence de résidus de croûte brunâtre en cours d'écaillage, à recouvrement biologique (algues)

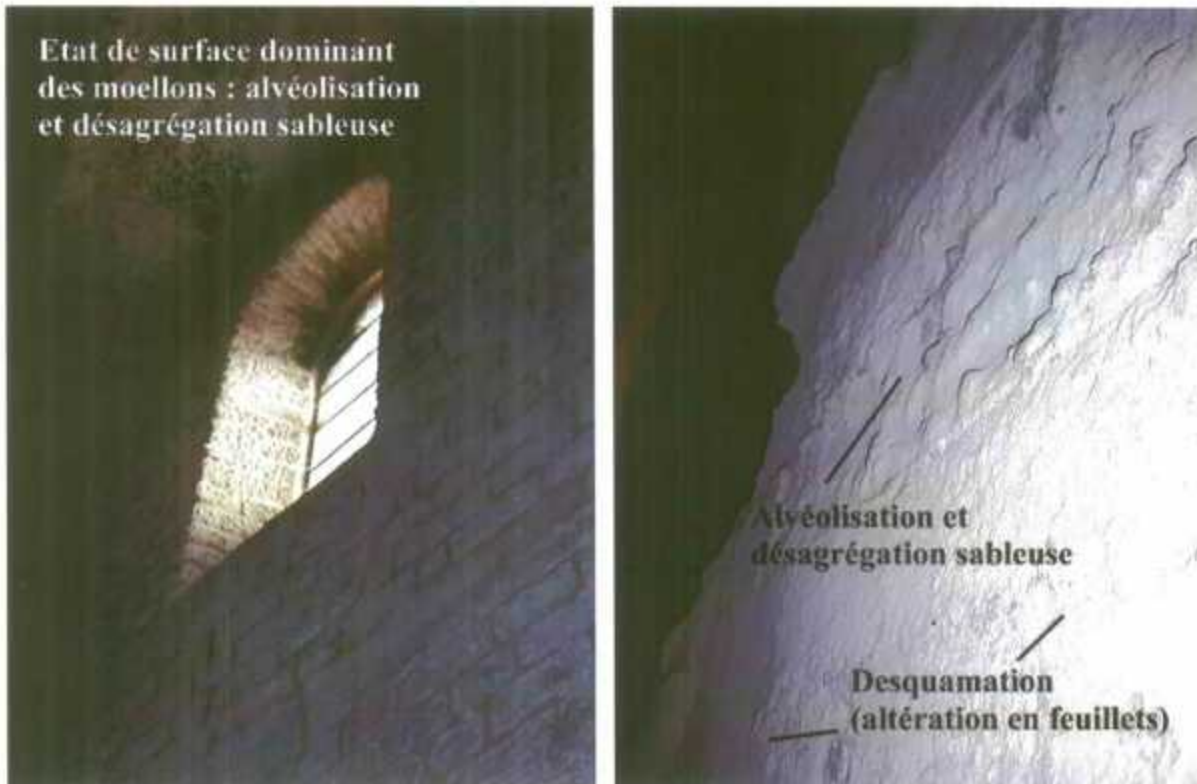
Photos 38 & 39 - Eglise médiévale - Façade Est maçonnée : moellons à altération par désagrégation sableuse et alvéolisation - Présence de résidus de croûte brunâtre en cours d'écaillage, à recouvrement biologique (algues)

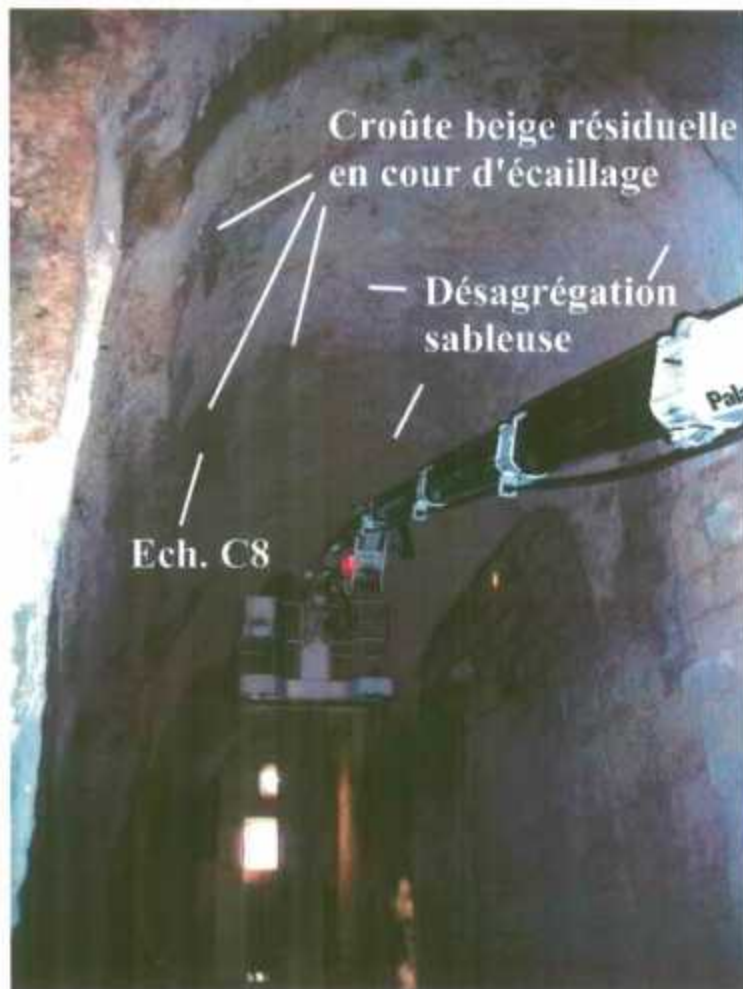
Photo 43 - Eglise médiévale - Façade Est - Transept nord - Voûte à croûte beige en décollement - Désagrégation sableuse dans les zones "décollées" - Recouvrement d'algues dans les zones plus humides (paroi et voûte côté nord).

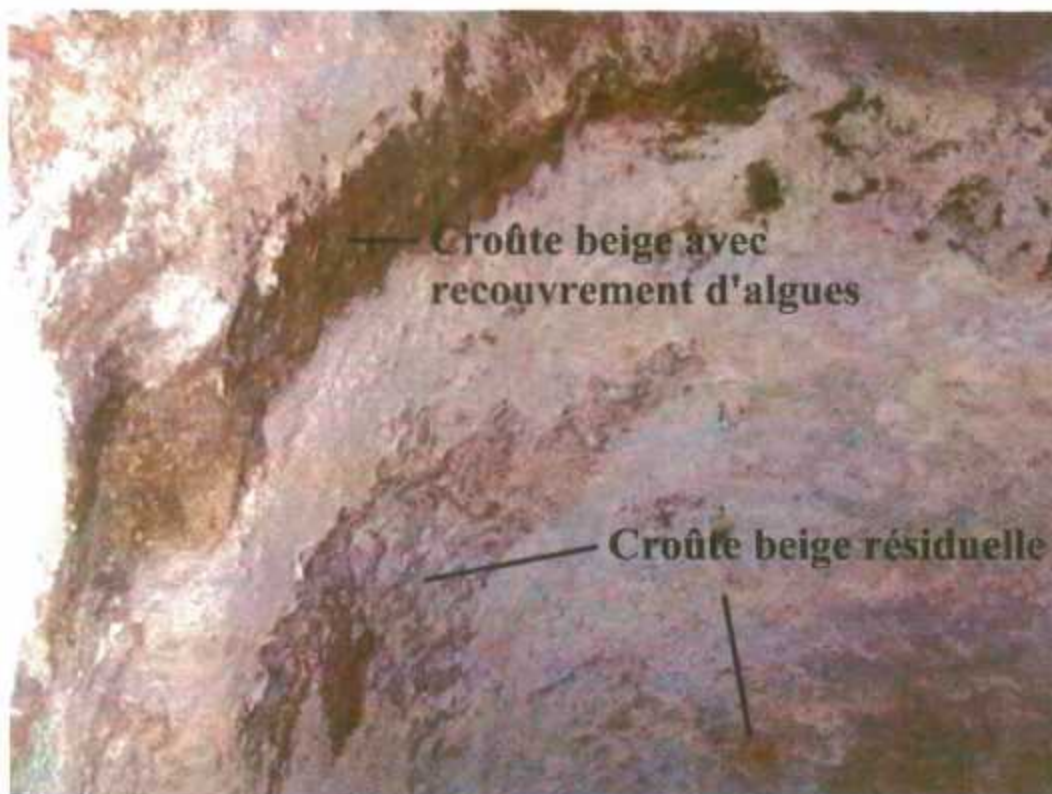
Photo 44 - Eglise médiévale - Façade Est - Transept nord - Voûte à croûte beige en décollement - Désagrégation sableuse dans les zones "décollées" - Recouvrement d'algues dans les zones plus humides (paroi et voûte côté nord).

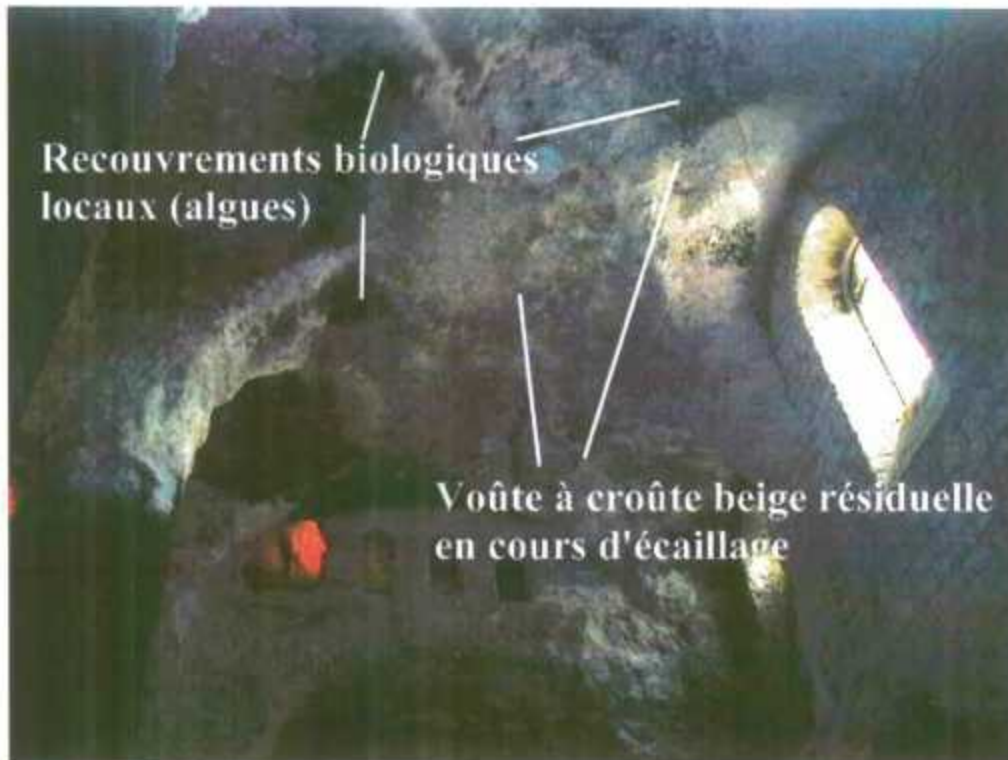
Photos 45 et 46 - Eglise médiévale - Voûte - Croûte beige résiduelle en cours d'écaillage et désagrégation sableuse dans les zones "décollées" - Recouvrements biologiques locaux, en particulier face aux fenêtres.

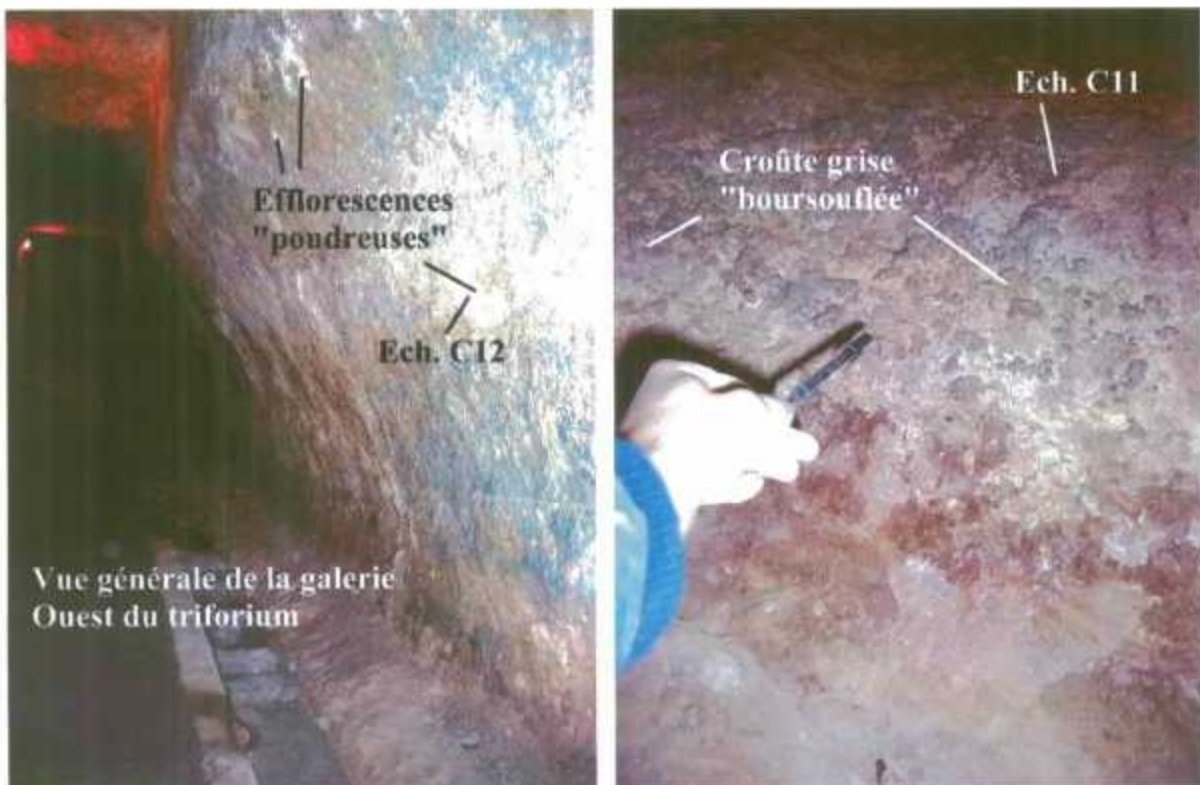
Photos 47 et 48 - Eglise médiévale - Triforium - Croûtes grises "boursoflées" - Efflorescences blanchâtres "poudreuses".

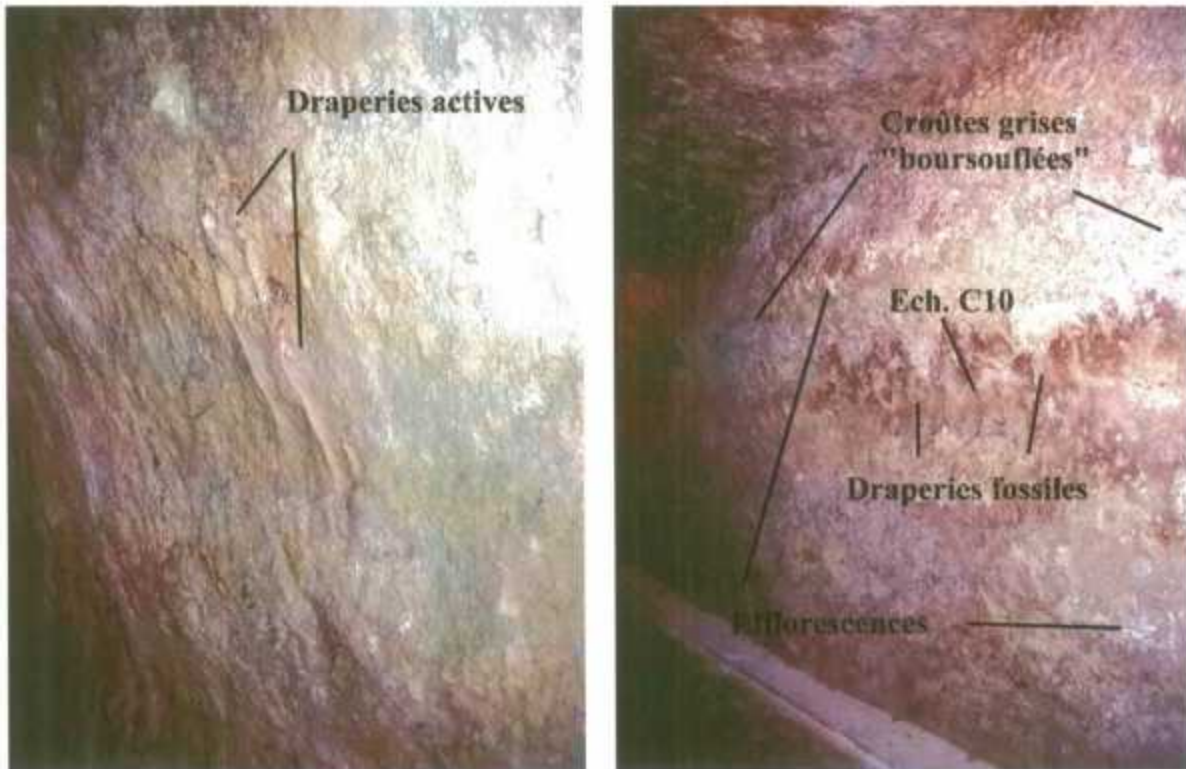
Photos 49 et 50 - Eglise médiévale - Triforium - Draperies "fossiles" et actives - Croûtes grises "boursouflées" - Efflorescences blanchâtres "poudreuses".

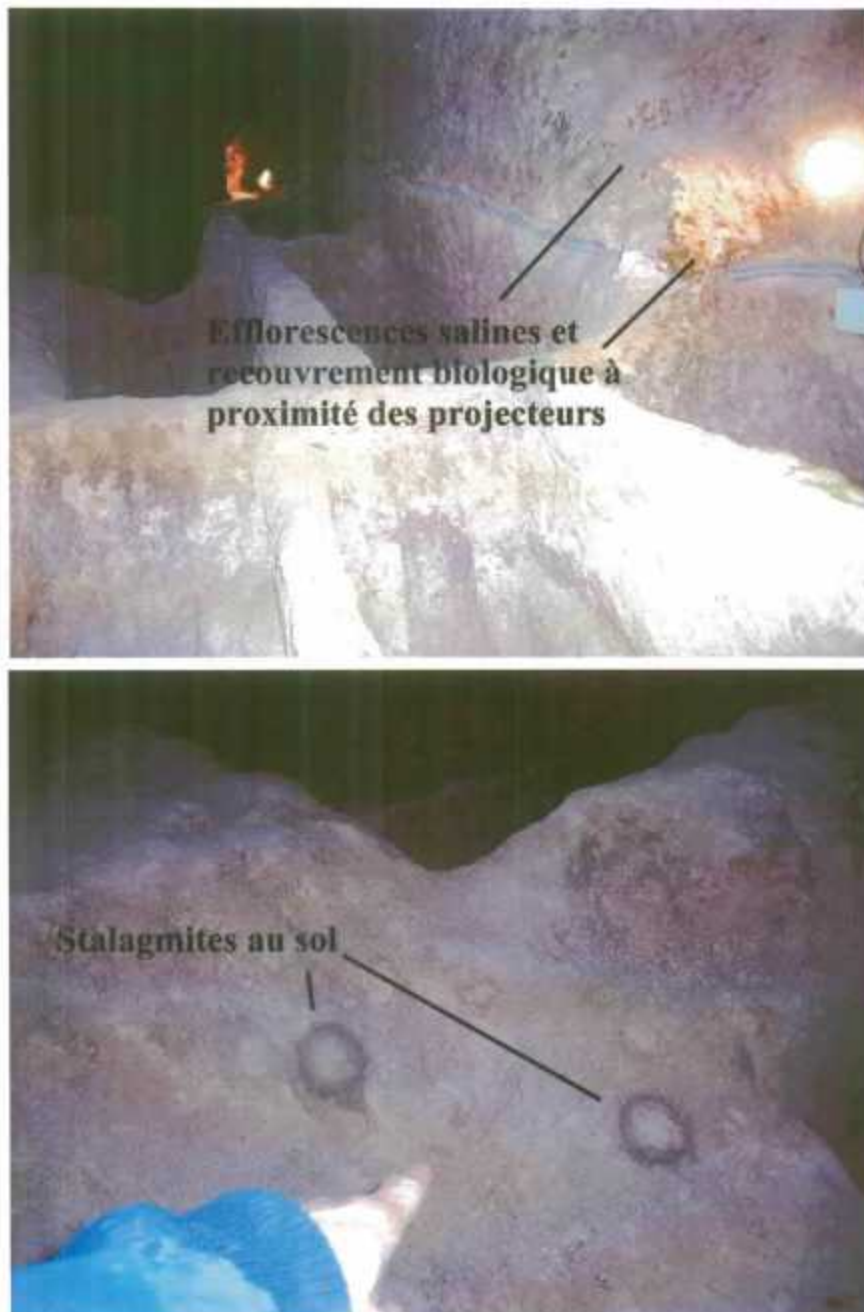
Photos 53 & 54 - Eglise primitive - Efflorescences et recouvrement biologique à proximité des projecteurs - Stalagmite dans l'angle sud ouest.
