Diagnostic Général de l'État de stabilité de l'Église troglodyte d'Aubeterre sur Dronne – Département de la Charente (16)

BRGM/RP-51796-FR
Juillet 2002

**O. RENAULT, D. DESSANDIER, E. FOERSTER,
V. MARCELIN, C. MATHON, M. VINCENT**

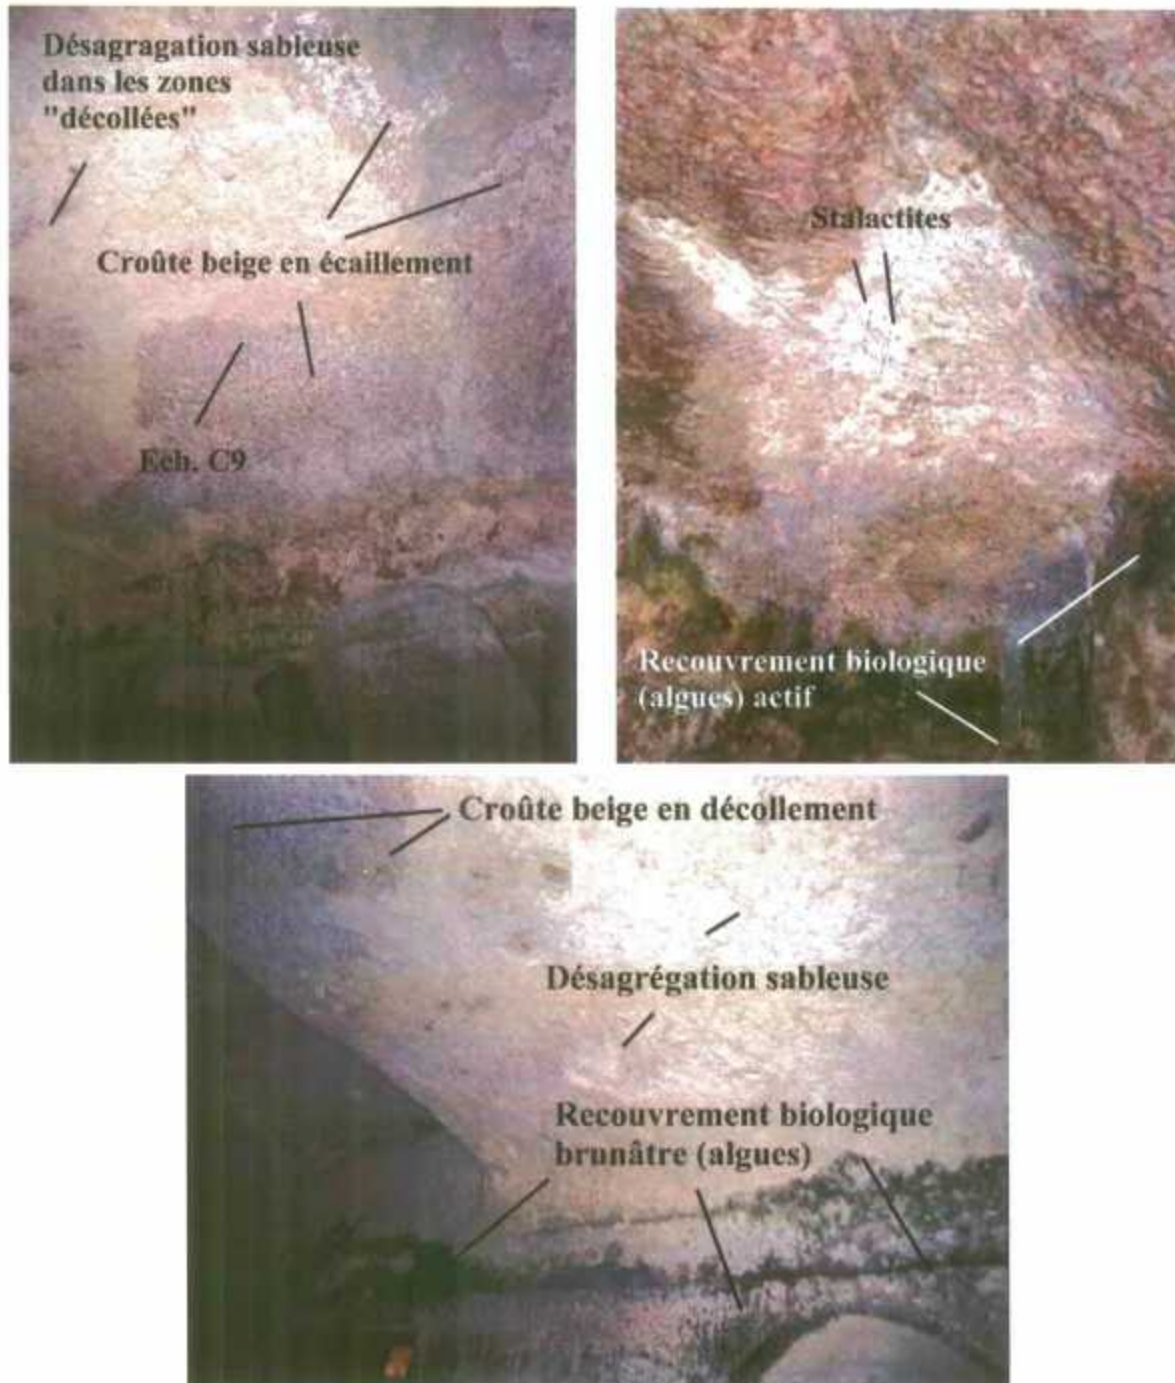
Photos 55 à 57 - Eglise primitive - Croûte en décollement et désagrégation sableuse au niveau de la voûte - Recouvrement biologique actif dans la partie ouest - Stalactites dans l'angle sud ouest.
