***Débordement phréatique durable de l'aquifère
crayeux sur la commune de Glisolles
(Eure)***

Avis du BRGM

**décembre 2002
BRGM/RP-52071-FR**

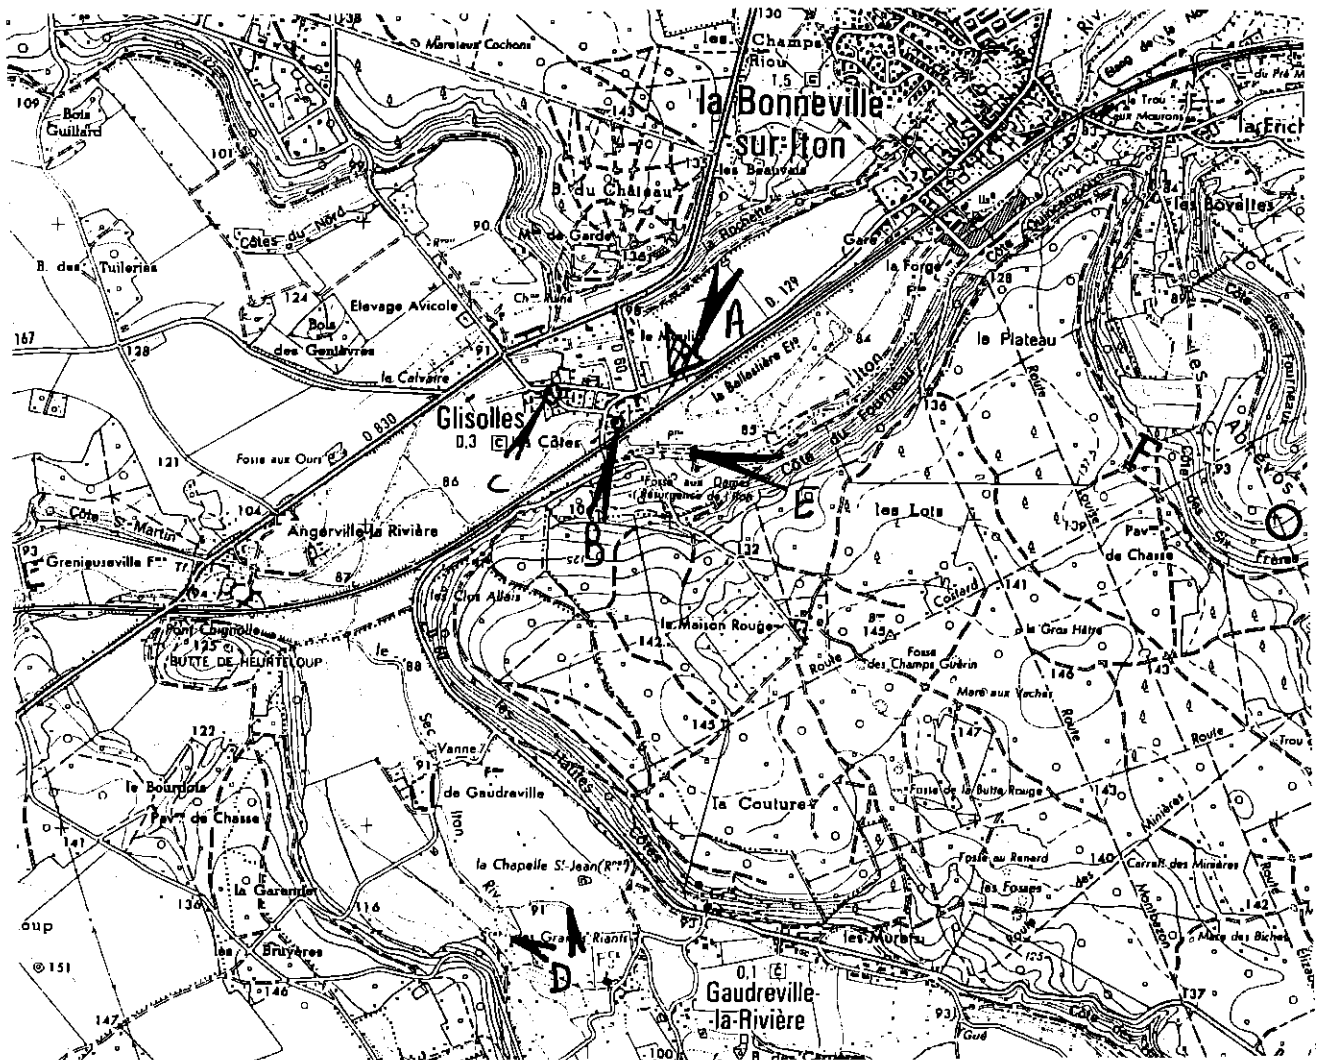
Fig. 1 - Glisolles (27) : Localisation des inondations sur la carte topographique à 1/25000 (Conches-en-Ouche 1913E, ©IGN).

- A : principal point de débordement (4 sous-sols de pavillon)
- B : sous-sols inondé en bordure de la rivière
- C : Ecole (vide sanitaire saturé)
- D, E : sources résurgentes de l'Iton

La principale zone touchée par les inondations (zone A, figure 1) est située au lieu dit « Le Pré de la Rochette » en sortie aval nord du bourg, 150 m en aval de l'ancien moulin de la chute du Rouloir.

- l'envolement du vide sanitaire (sans débordement) de l'école en centre bourg (point C, fig. 1) ;
- un sous-sol inondé, de construction récente (post 1960), rajouté à un vieux hangar, à moins de 20 mètres de l'Iton. Le niveau est apparemment le même que la rivière (point B ; fig. 1) ;
- les alentours de la Fosse aux Dames ont été durablement inondés en 2001 (eaux de surface et souterraines (? ; point E, fig. 1).

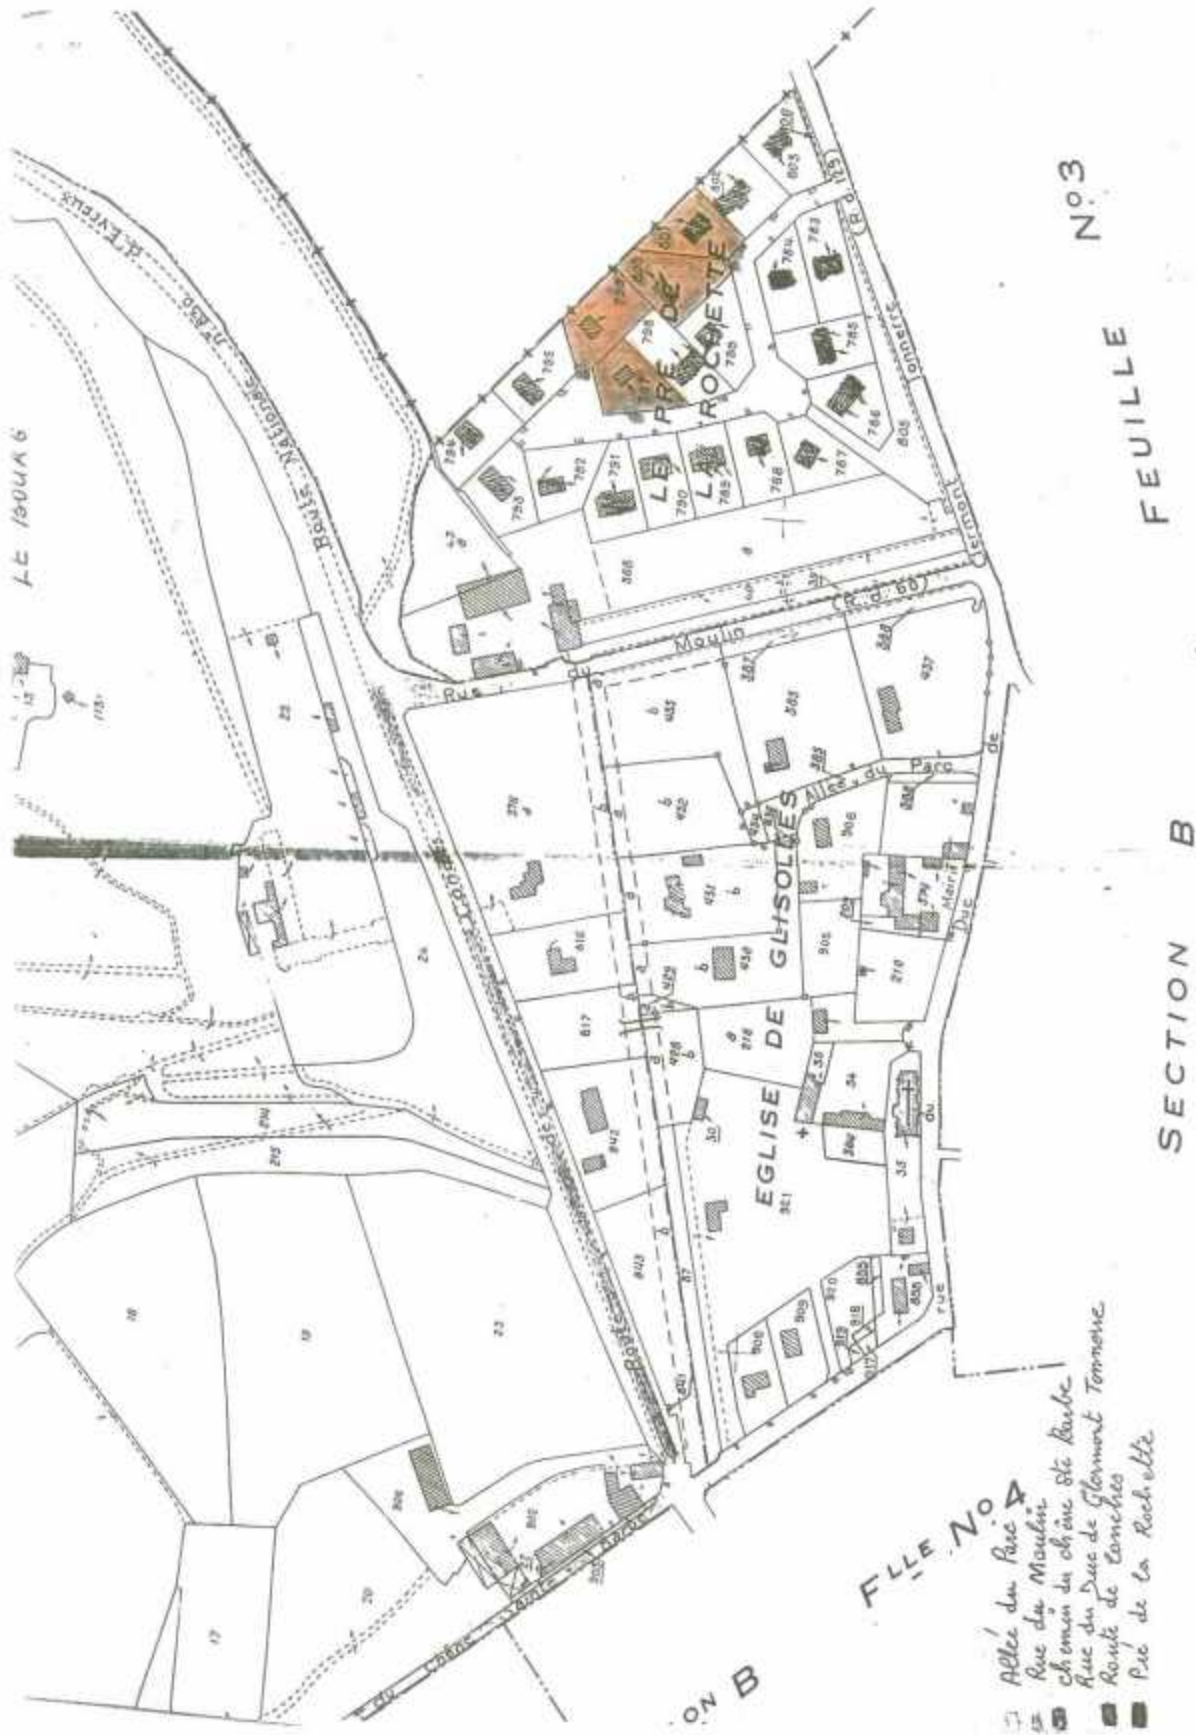
Dans un lotissement récent (maisons construites en 1982), 4 des pavillons ayant des sous-sols sont inondés de manière presque continue depuis mars 2000 (parcelles 796, 797, 800, 801 section B1). La hauteur de la lame d'eau inondante est généralement de quelques cm (1 à 15 cm) et oscille jusqu'à atteindre un maximum stable de l'ordre de 30 à 40 centimètres. Les pompes s'avèrent de moins en moins efficaces.

Fig. 3 a - Glissolles (27) : Extrait du cadastre avec les zones concernées (habitations touchées parcelles 797, 798, 800, 801 section B1).

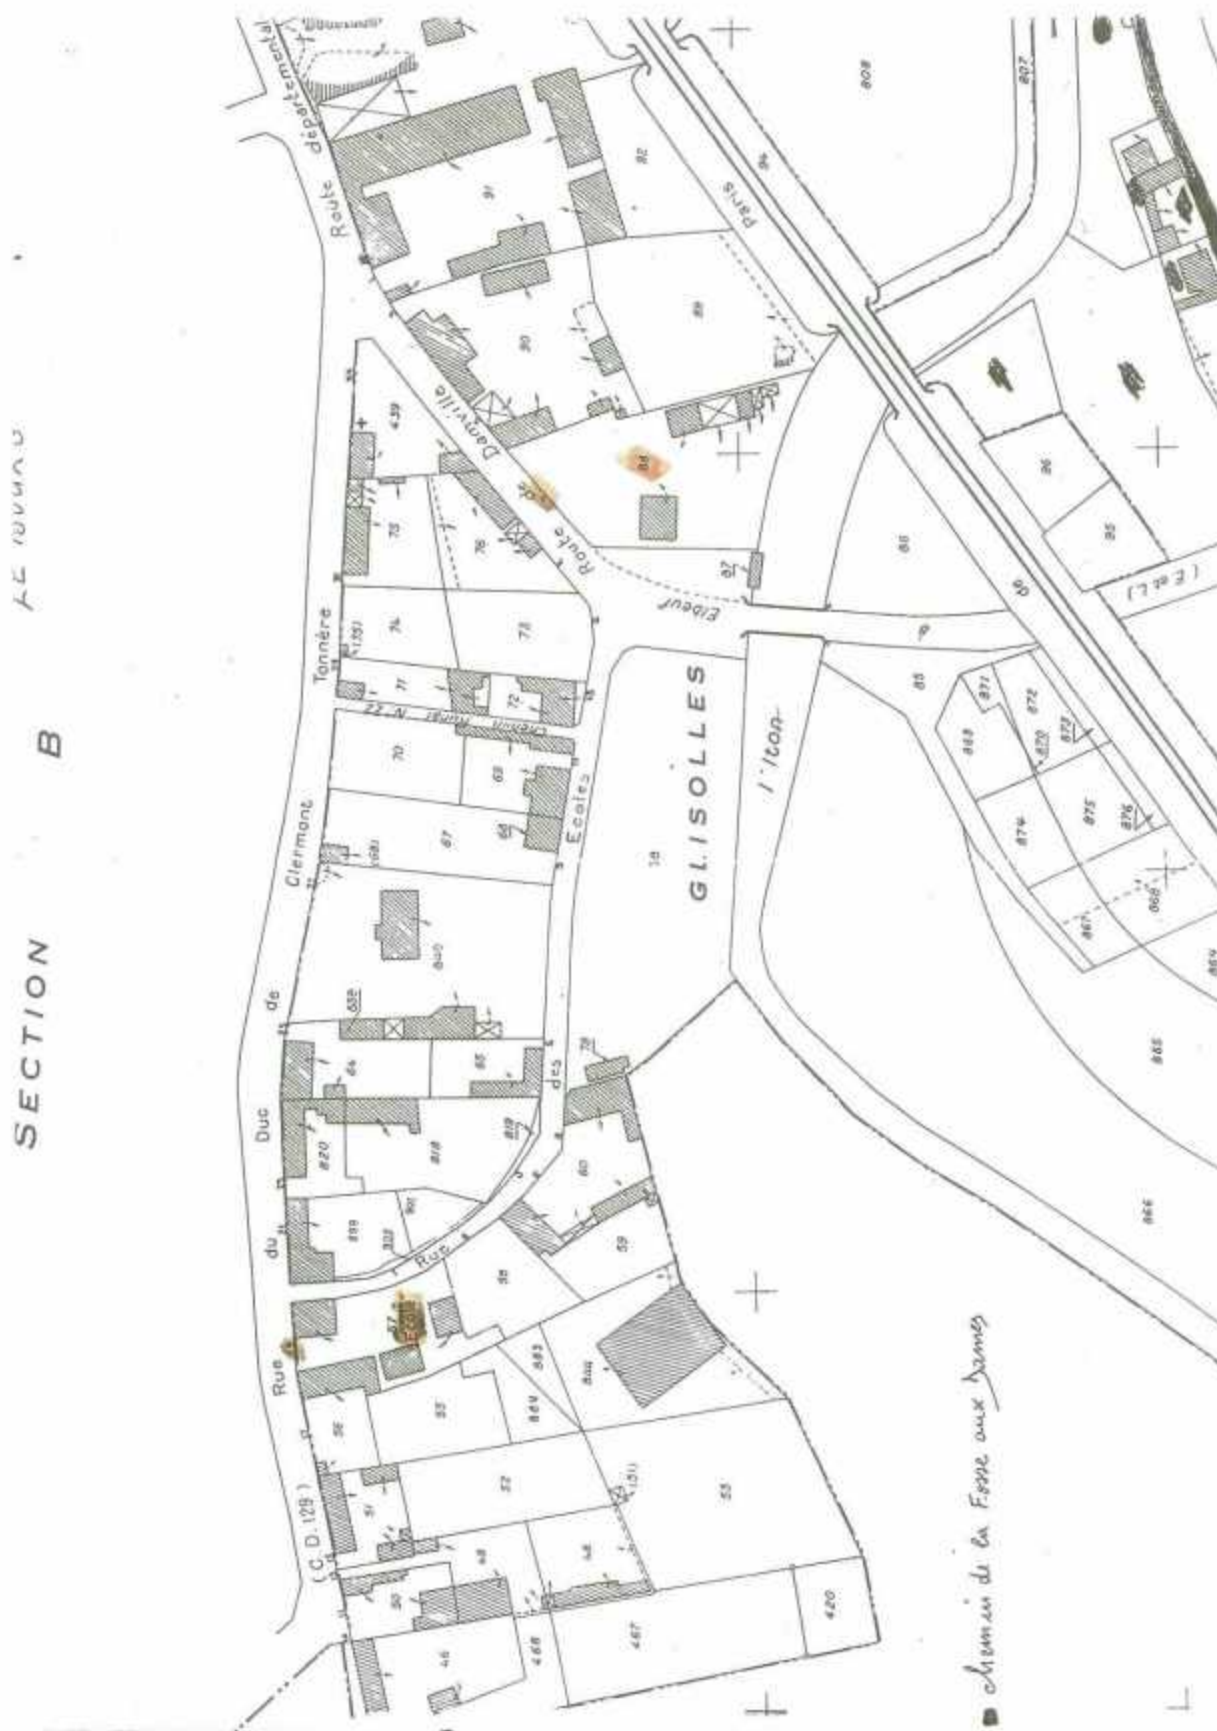
Fig. 3 b - Glissoles (27) : Extrait du cadastre avec les zones concernées (habitations touchées parcelles 88 et 57 section B3).

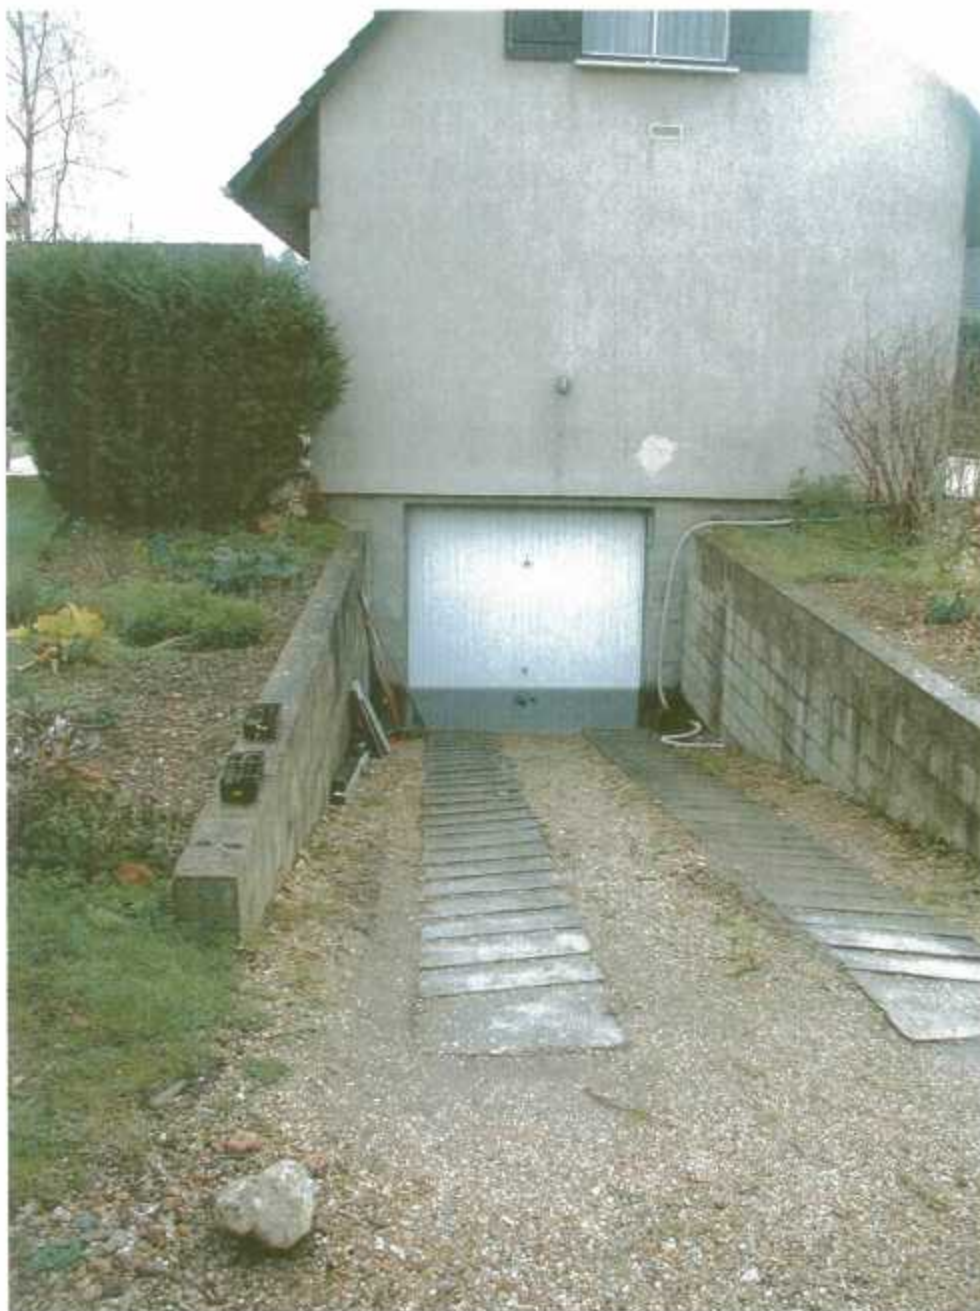
La maison la plus touchée (parcelle 797 section B1) présente une fine fissure horizontale sur le mur au droit du garage, apparemment ancienne, et qui ne semble pas avoir bougé (photo n°1).

Cette inondation durable est bien caractéristique d'une inondation par des eaux souterraines, et est due à la remontée de la nappe d'accompagnement de l'Iton sous la pression des très hautes eaux de l'aquifère crayeux du plateau du Roumois et de la plaine de Saint-André-de-l'Eure.

Photo 1 - Débordement phréatique actif en sous-sol depuis mars 2000. La fissure horizontale sur le mur au-dessus du garage semble ancienne et n'a pas joué de manière significative. Commune de Glisolles (27), décembre 2002.

La rehausse du plancher des sous-sols apparaît la solution technique la plus appropriée pour faire cesser à court terme l'inondation des caves. Si cette solution devait poser des problèmes pour le garage des véhicules (plafond trop bas), il serait alors techniquement plus simple de remblayer totalement le sous-sol et de construire un garage en terre plein. On peut aussi envisager avec l'aide d'un professionnel du bâtiment, une étanchéification partielle des murs des sous-sols par injection de produits hydrofuges et d'éliminer les suintements résiduels par une pompe dans une cuve étanche recueillant les eaux ruisselantes du sol (plancher du garage légèrement incliné vers l'aval). Cette solution doit être étudiée avec précaution pour éviter un mauvais cuvelage, qui pourrait endommager le bâtiment concerné du fait de surpressions excessives des eaux souterraines.

- démontage des installations électriques avant ennoisement, en cas de pluviométrie très intense durant l'hiver
- surveillance des fissures existantes ou venant à apparaître sur les murs des pavillons : la pose de témoin plâtre permet un suivi visuel des plus efficaces et des moins onéreux (à condition de consigner par écrit toutes les évolutions).
