**L'aléa naturel  
mouvements de terrain  
en  
Nouvelle-Calédonie**  
Synthèse des connaissances

**BRGM/RP-52213-FR**  
octobre 2003

**TERRITOIRE DE  
NOUVELLE-CALÉDONIE**

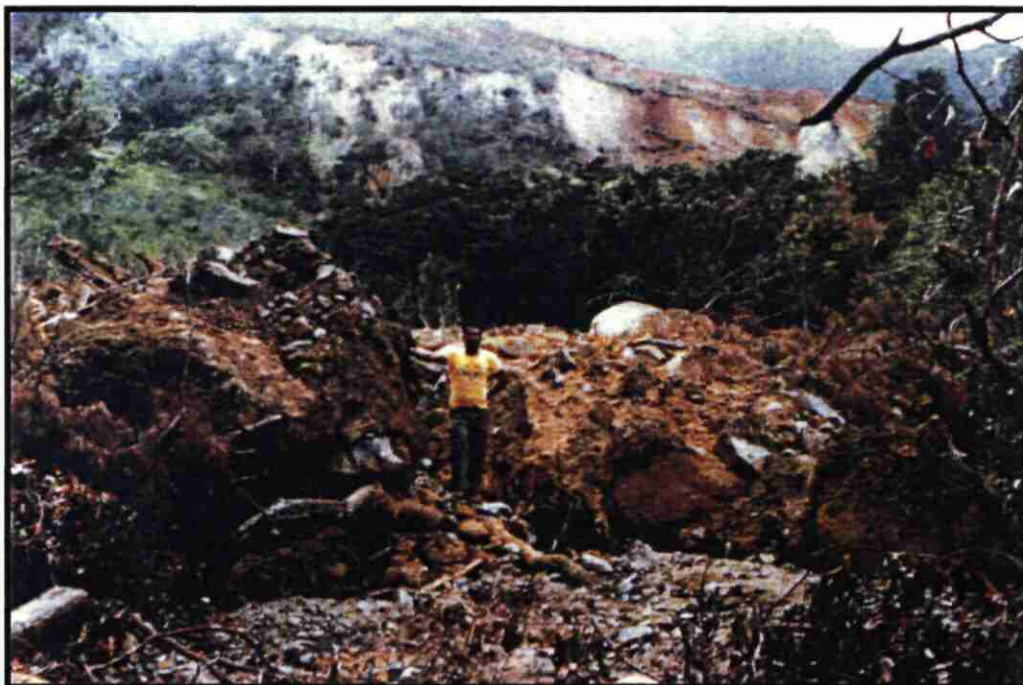
***Fig. 3 – Photo du front de la coulée au niveau des lotissements Mille et Berton***

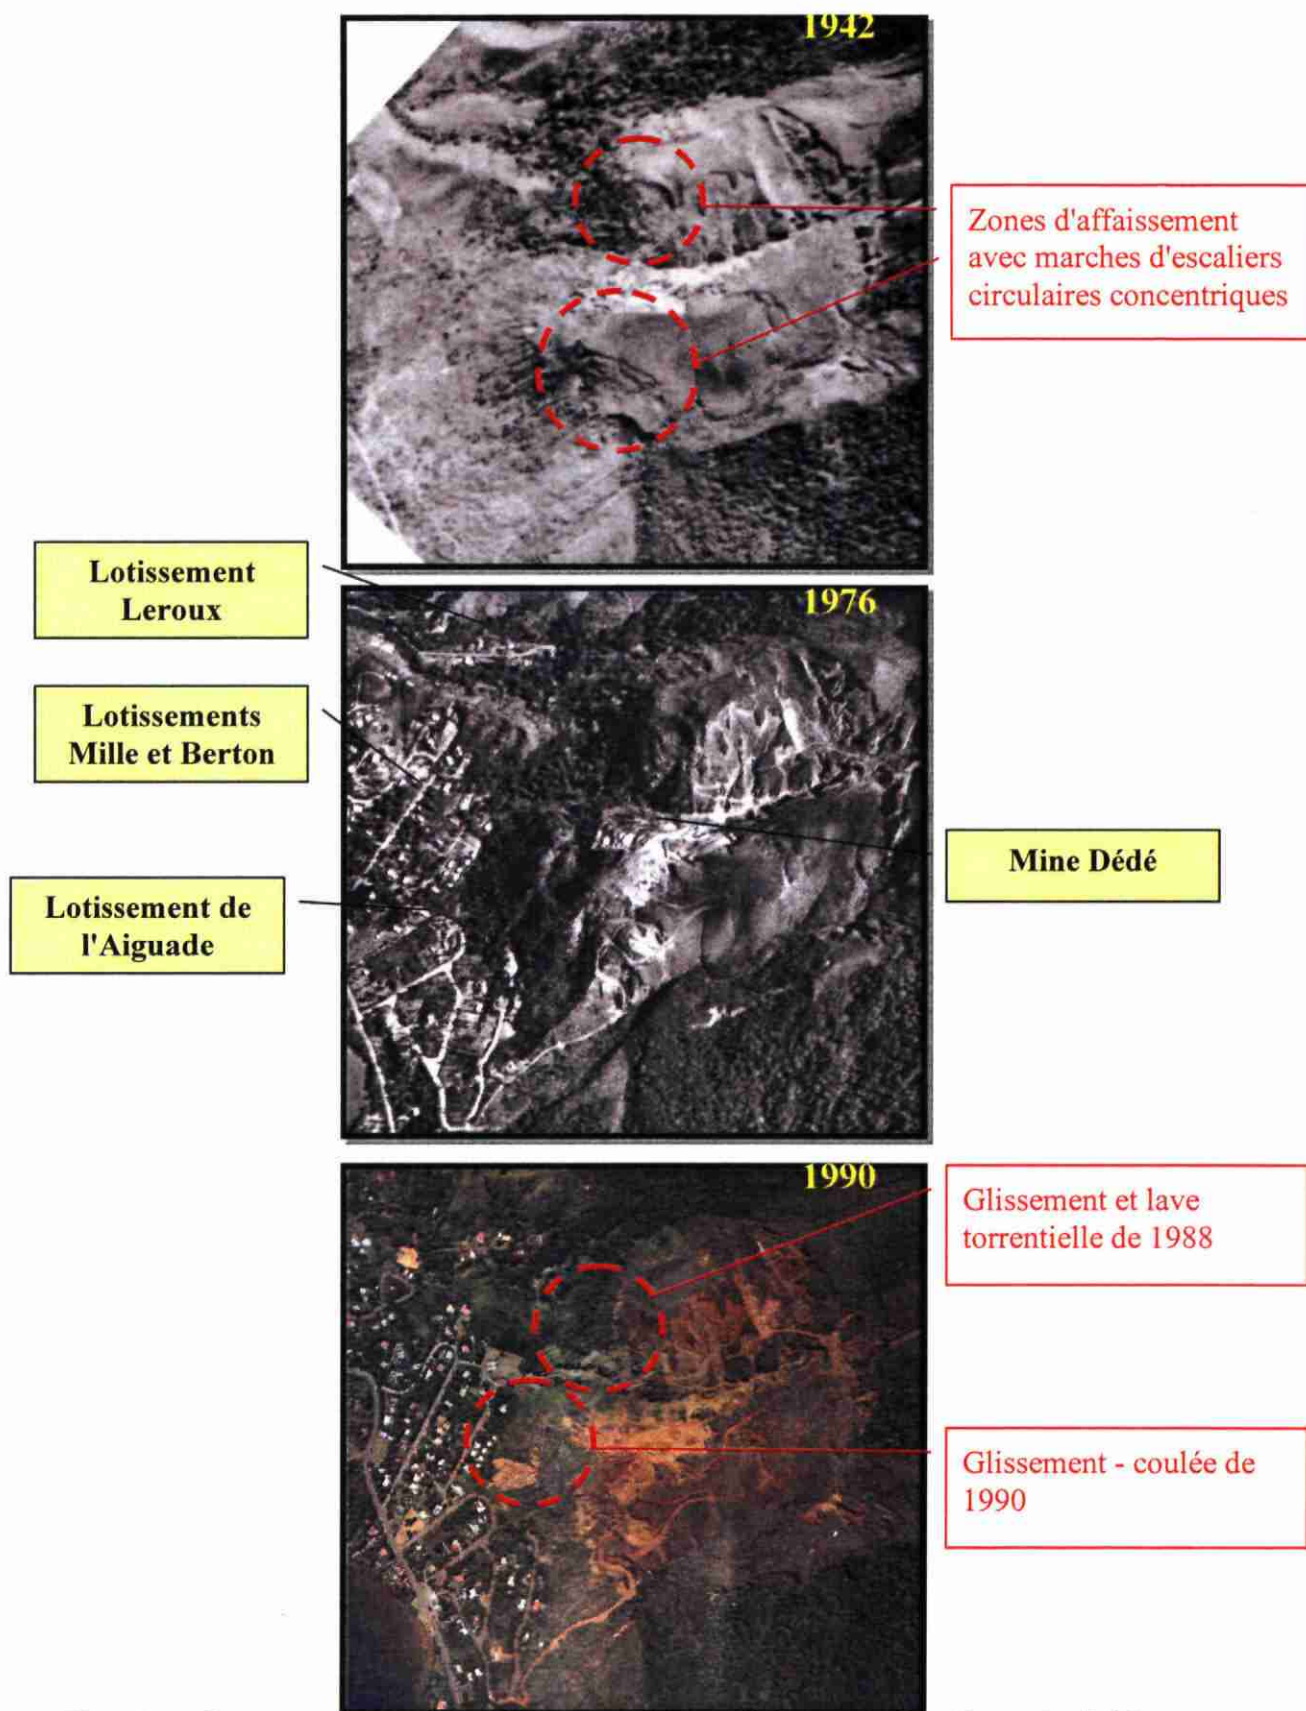
**Fig. 4 – Comparaison des photographies aériennes du dôme latéritique situé au-dessus des lotissements Mille et Berton à différentes époques**

L'examen des photographies aériennes disponibles dans le secteur est riche d'enseignements (figure 4). Les photographies les plus anciennes remontent à 1942. On possède également des photographies aériennes de 1954 et 1976. Enfin des clichés de 1990 ont été pris après les glissements. Sur ces prises de vue, on peut nettement voir **sur la périphérie du dôme plusieurs morphologies typiques de glissement de terrain** (figure 4) avec **développement de fissures disposées en arcs de cercle concentriques délimitant des panneaux affaissés en marches d'escalier**. Deux zones d'affaissement sont particulièrement évidentes, l'une au Nord correspond au futur glissement de 1988, l'autre au Sud correspond au futur glissement de 1990. On distingue également une morphologie de coulée de matériaux dans le lit inférieur du creek de la mine Dédé. Sur les photographies aériennes de 1976, on ne note pas d'évolution significative si ce n'est l'apparition du tissu urbain et les travaux de la mine Dédé sur le dôme.

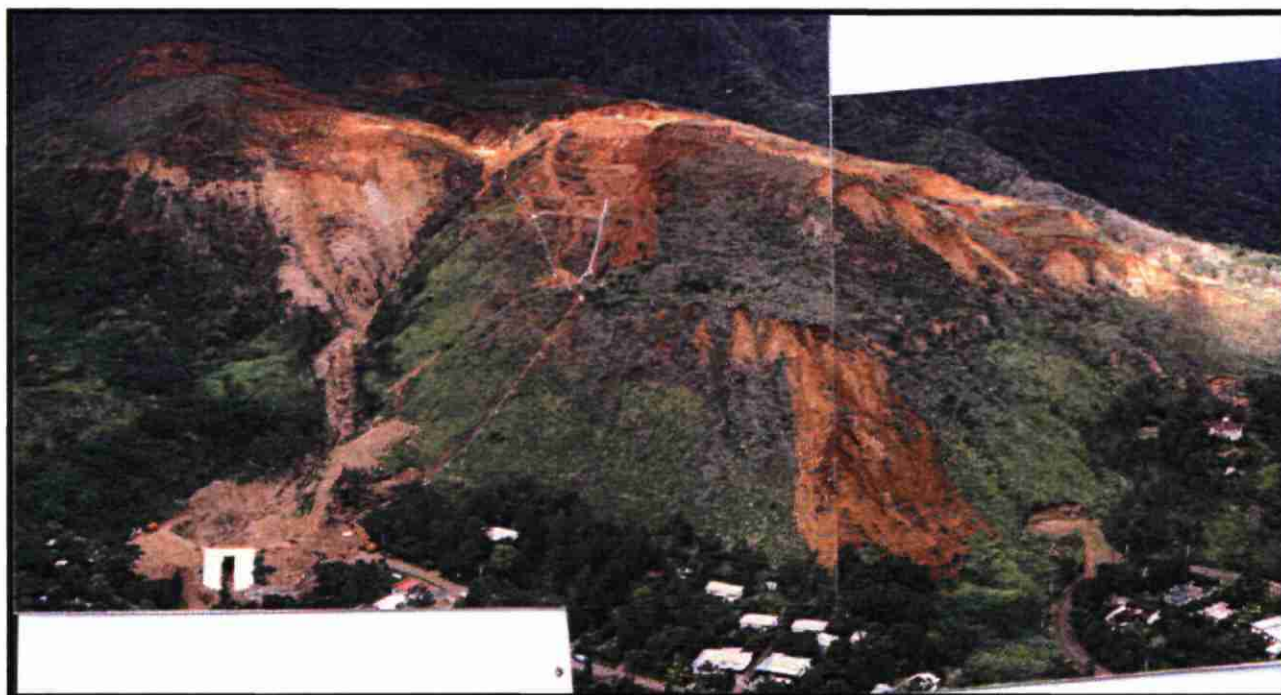
***Fig. 6 – Photo montrant les deux glissements en 1990 pendant la construction des ouvrages de confortement***

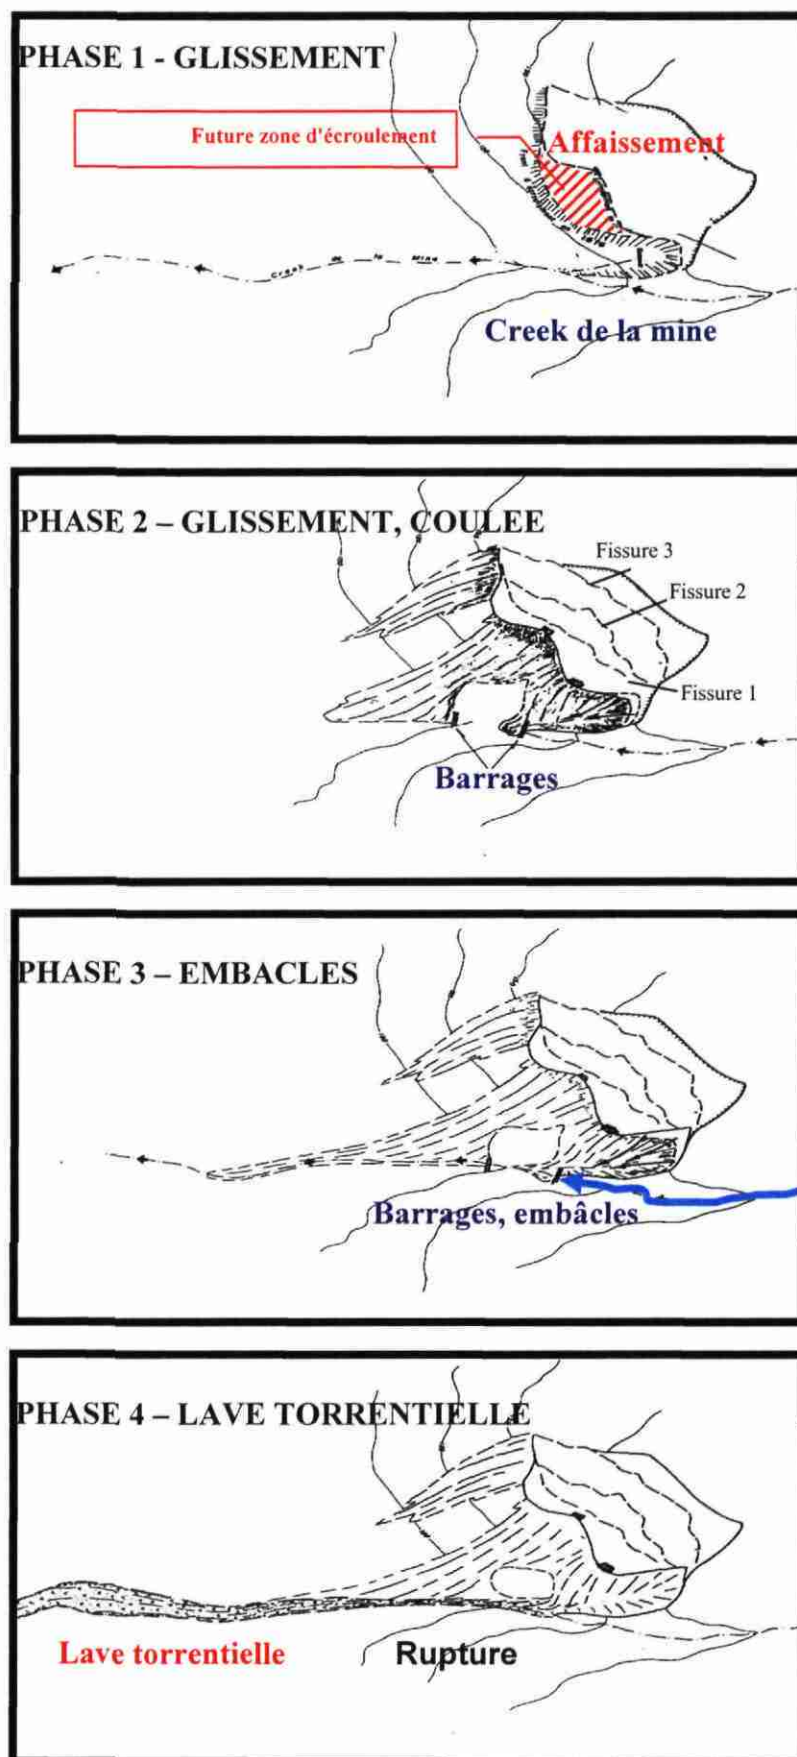
Fig. 7 – Enchaînement des différents phénomènes qui ont conduit à la coulée boueuse du Mont Dore en janvier 1988

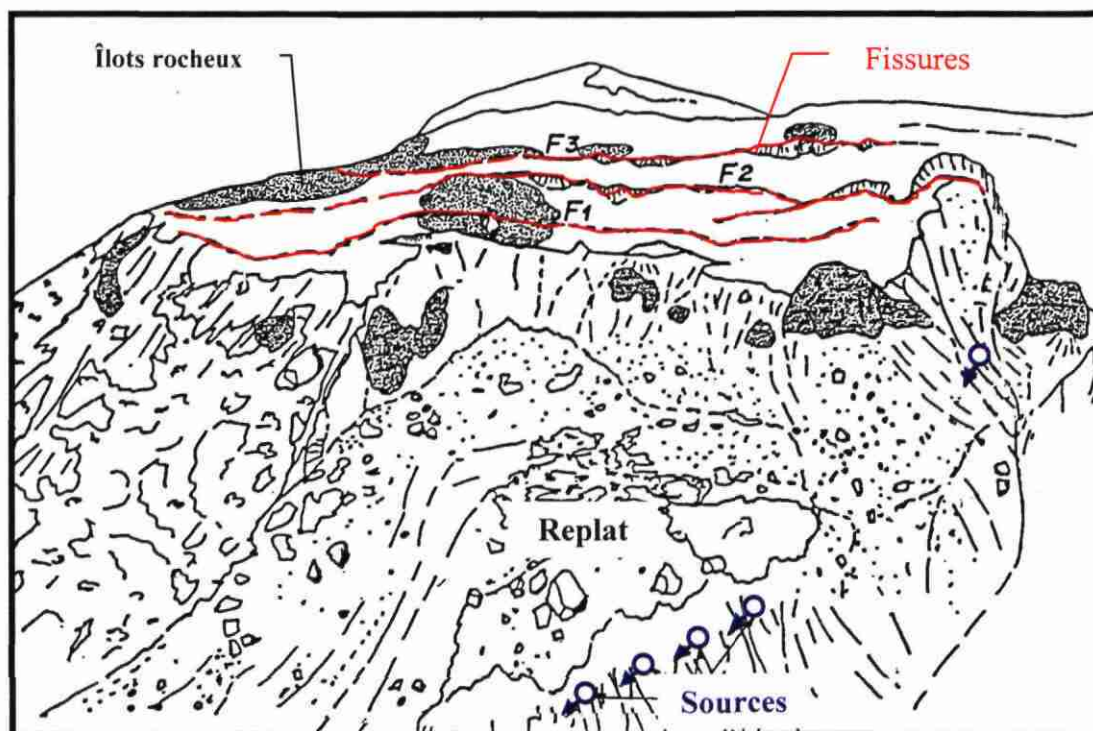
**Fig. 9 – Dessin de la zone d'affaissement au lendemain du glissement**

En surface, la zone affaissée, large de 80 mètres pour une profondeur de 40 mètres, était affectée par trois fissures ouvertes déterminant des marches d'escalier descendant vers l'aval. Cette surface et le front d'écroulement étaient constitués par des îlots et pointements rocheux altérés entre lesquels se développaient des poches de blocs emballés dans de la latérite, sujettes à l'érosion régressive et aux éboulements. Le rubanement originel des péridotites (ici subhorizontal) pouvait se suivre d'un pointement rocheux à l'autre, témoignant de l'existence d'un soubassement plus ou moins continu à l'origine, dissout par l'altération latéritique et dont le squelette en profondeur pouvait jouer un rôle d'ancrage stabilisateur vis à vis de la masse disloquée et altérée encaissante. A la base de cet ensemble, à la cote 120m, apparaît le substrat basaltique étanche, l'interface péridotite/basalte étant marquée par un alignement de sources intermittentes.

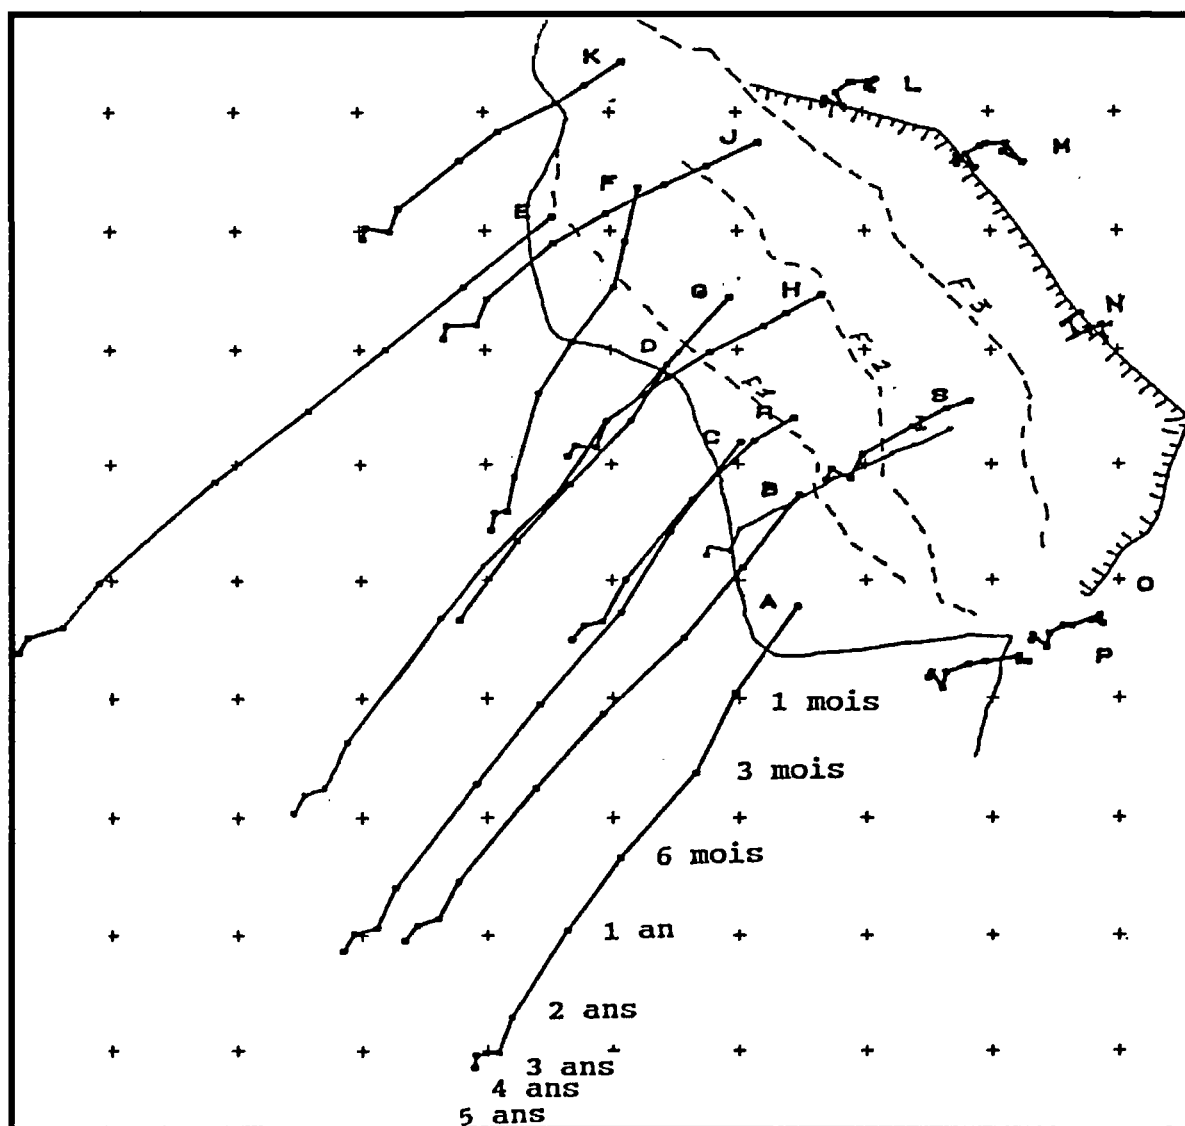
**Fig. 10 – Vecteurs déplacements en XY des points repères de la zone du glissement pendant 5 ans**

L'ensemble de ces observations a permis d'approcher la géométrie de la masse instable. L'épaisseur de celle-ci a été estimée à une vingtaine de mètres à l'aval pour 10 mètres à l'amont, avec de nombreuses irrégularités. Le matériau mobilisable à l'aval de la fissure 1 représente quelques milliers de m<sup>3</sup>. Le matériau mobilisable à l'aval de la fissure 2 représente 60 000 m<sup>3</sup>. Le matériau mobilisable à l'aval de la fissure 3, la plus en amont, représente 120 000 m<sup>3</sup>.

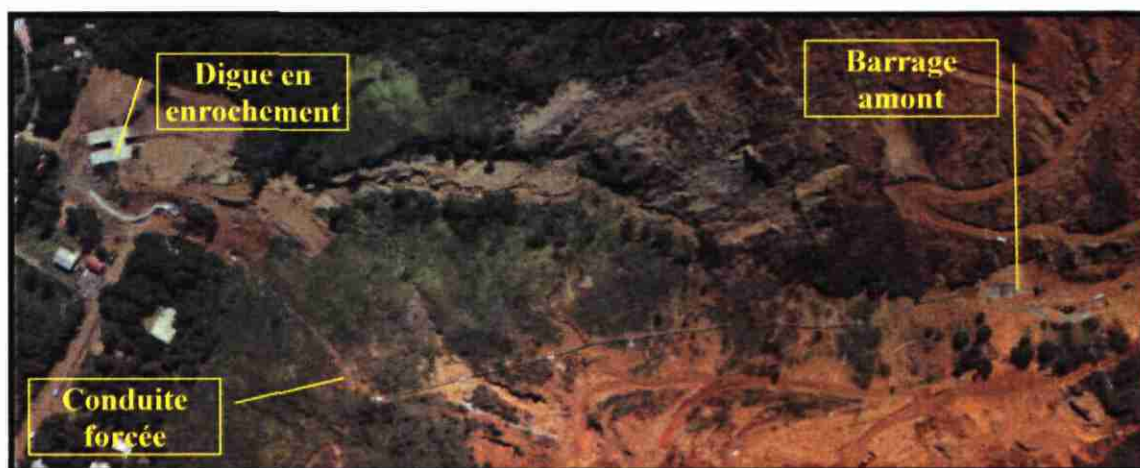
**Fig. 11 – Dispositif de confortement du glissement de 1988**

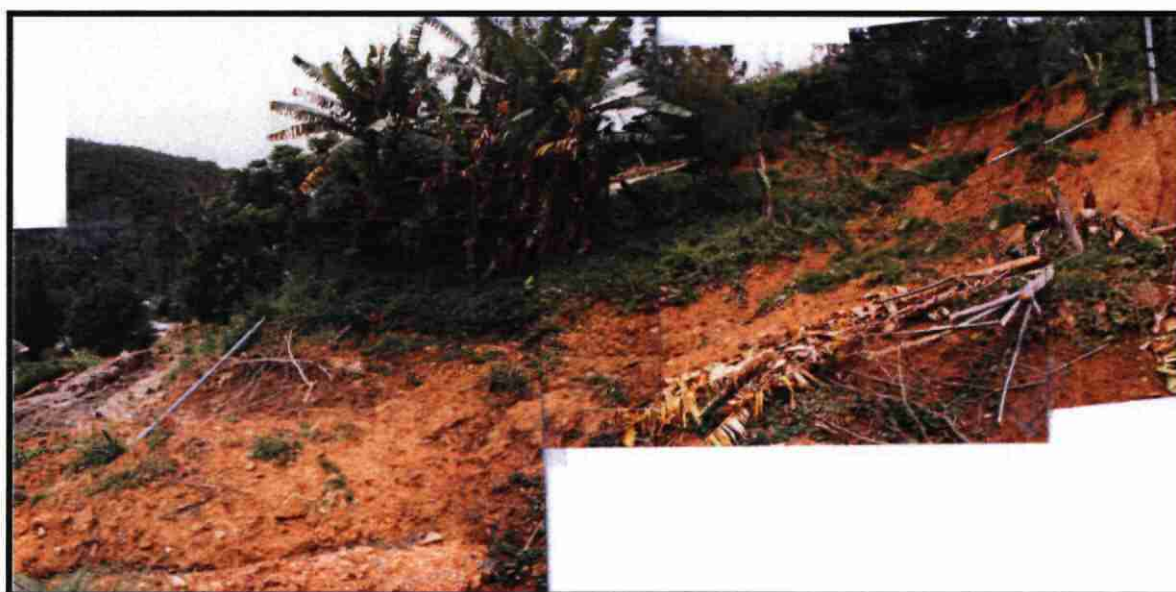
*Fig. 24 – Glissement de Yahoué : Partie médiane avec îlots de végétation emportés*

Le glissement de terrain s'étendait sur une distance de quatre-vingt mètres pour une dénivellation de près de trente-cinq mètres. Sa largeur était relativement étroite, d'une dizaine de mètres. Dans le secteur affecté, la pente est soutenue, proche de 100%. A l'amont, la niche d'arrachement était marquée par un abrupt de 3 à 4 mètres, coupé dans l'argile massive, au-dessous de l'habitation la plus élevée. Lui succédait vers l'aval un couloir boueux dont les rebords abrupts étaient souvent striés par les frottements des matériaux durs sur l'argile tendre.

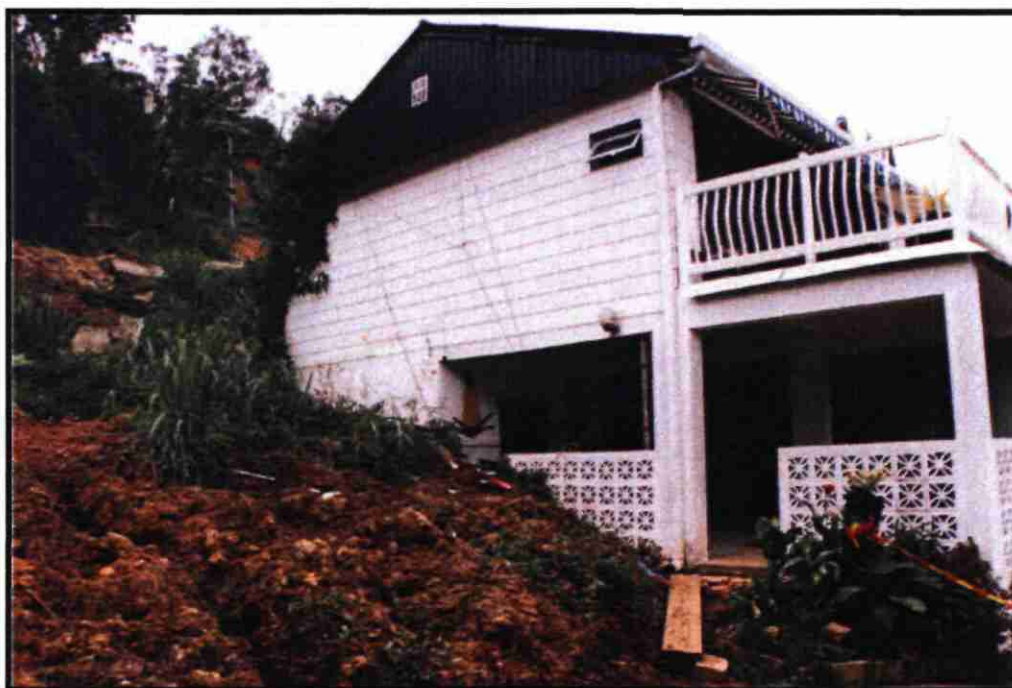
*Fig. 25 – Glissement de Yahoué : l'habitation la plus en aval, recouverte par la coulée boueuse.*

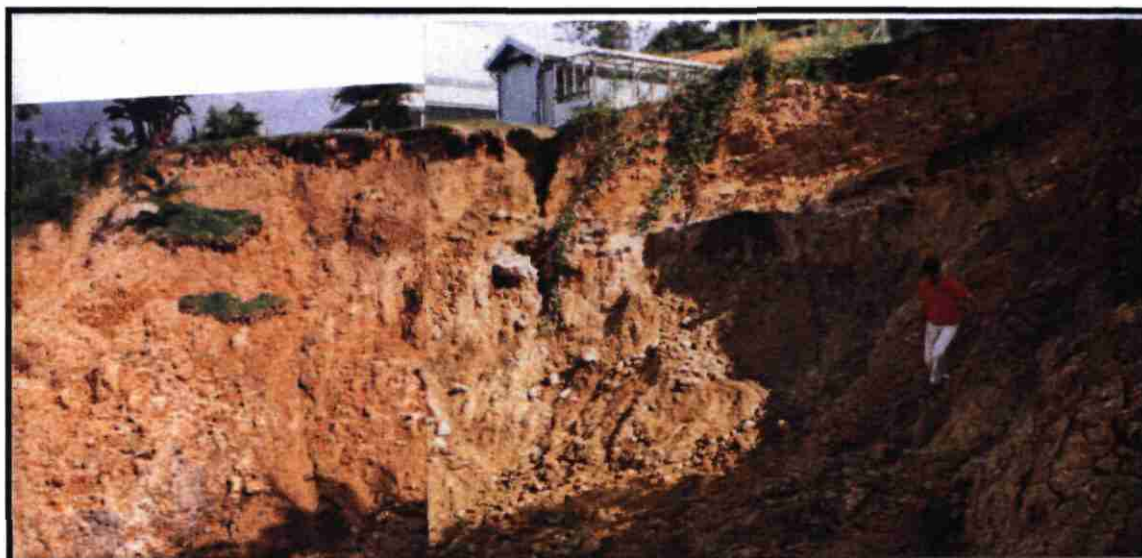
**Fig. 29 – Glissement de Nondoué : Vue de la niche d'arrachement**  
(on aperçoit l'ancien niveau du sol qui traverse en oblique toute la niche)

Une niche d'arrachement s'est ouverte dans une zone de remblais et d'argile sur quatre à cinq mètres de hauteur. La coupe du talus ainsi mis à jour laissait voir une épaisseur de deux à trois mètres d'argiles, surmontées par un ancien sol (caillasse siliceuse), recouvert à son tour par deux mètres de remblais argileux. Une source sortait à cette interface.

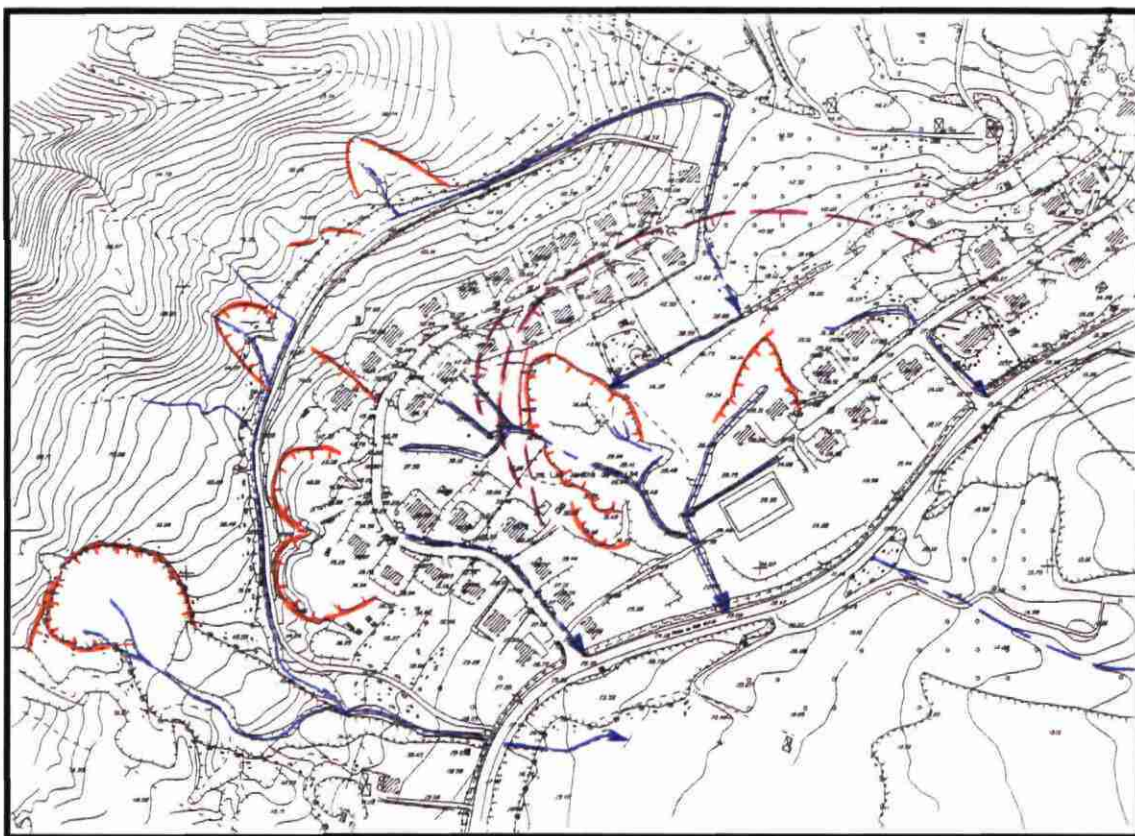
Les travaux de confortement ne laissent plus transparaître actuellement le détail des zones de désordre. L'examen des photographies aériennes montre que celles-ci sont très anciennes et étaient déjà visibles dès 1954. Les photographies de 1976 sont très explicites (figure 33). Plusieurs niches d'arrachement, des fentes de traction semi-circulaires et concentriques, et des langues de produits déstructurés s'étalant vers l'aval, s'individualisent dans le secteur. La plus grande des fentes de traction peut se suivre sur 800 mètres de longueur !

**Fig. 33 – Glissement du lotissement des Jardins de Plum : Eléments sur les désordres**  
(Niches d'arrachement, fentes de traction, réseau de drainage)

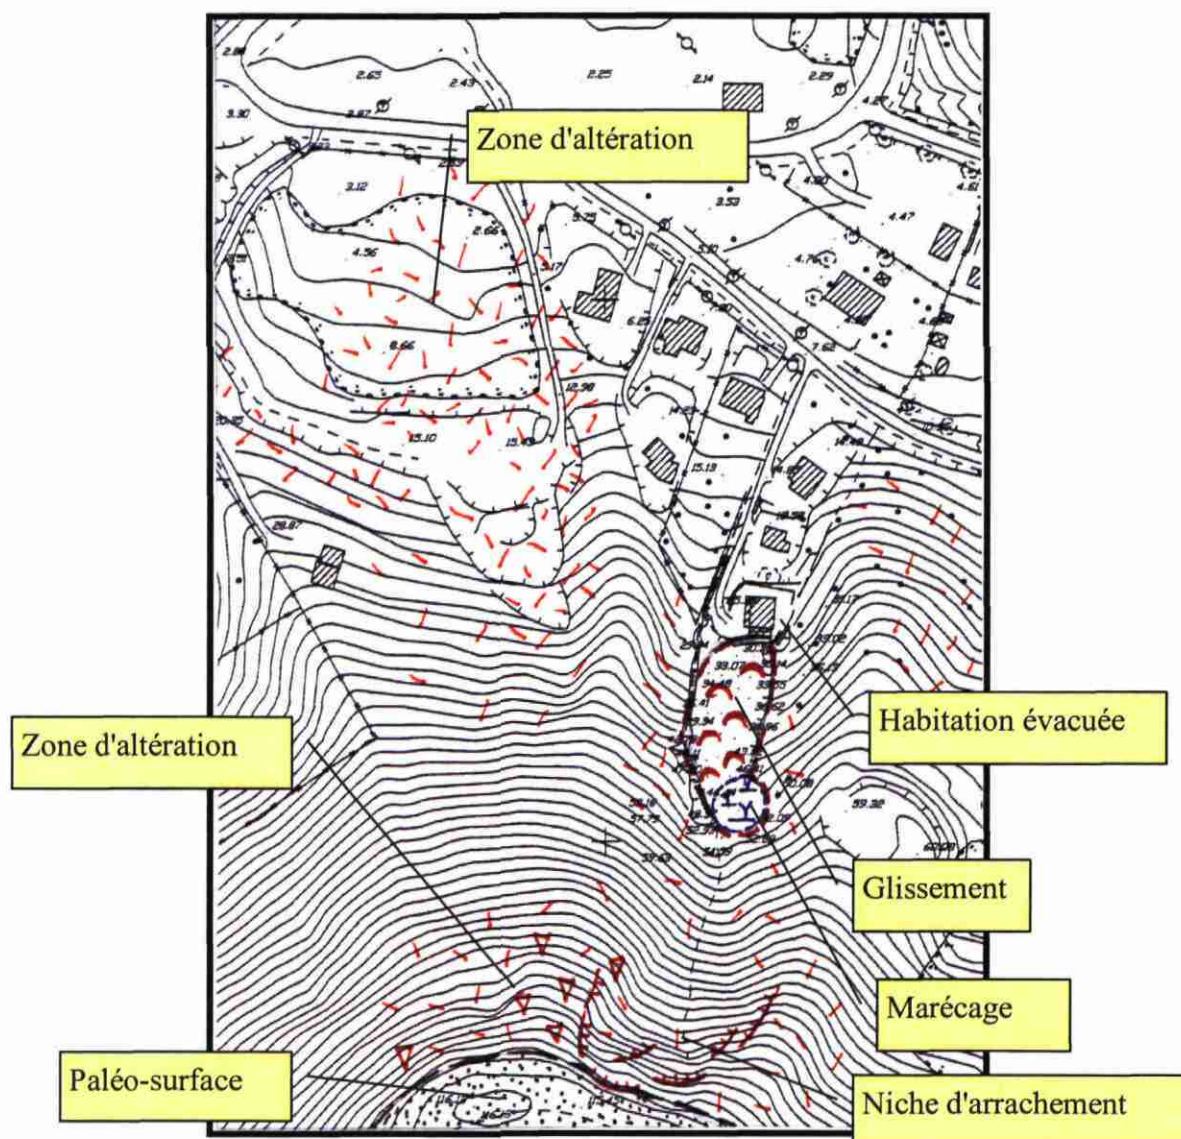
**Fig. 37 – Glissement du lotissement des Santals : Eléments sur les désordres**

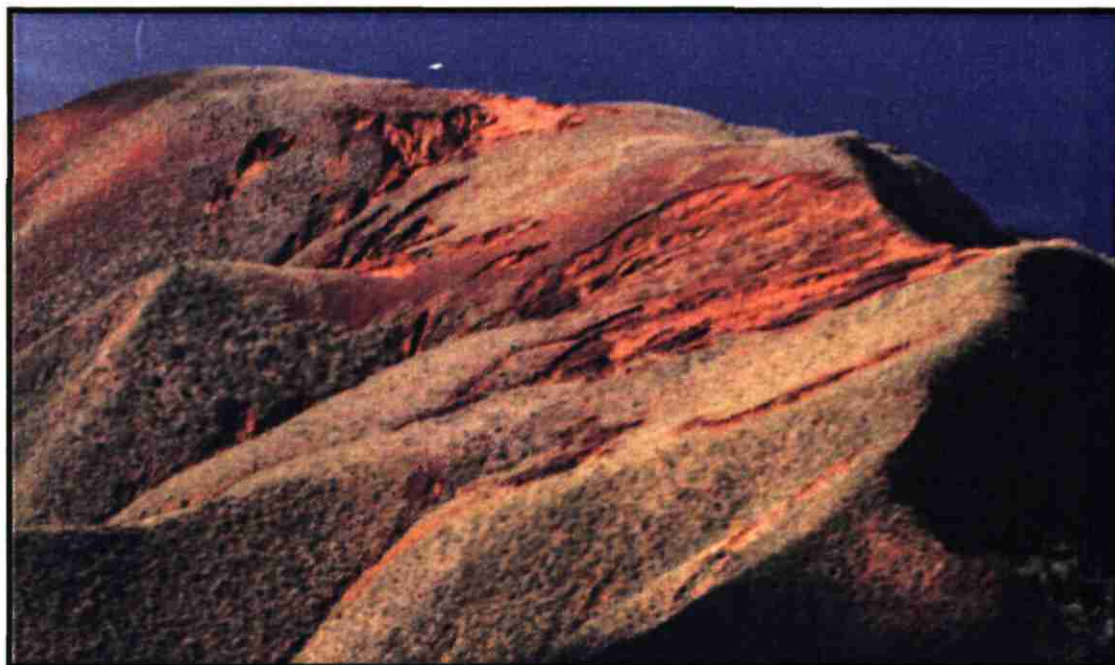
**Fig. 46 – Exemple de groupement de lavakas sur l'arête est du massif du Mont-Dore.** Le front d'érosion s'est propagé de manière régressive, de l'aval vers l'amont, à partir des ravines qui plongent vers la gauche pour ne s'arrêter qu'à la crête du massif vers la droite.

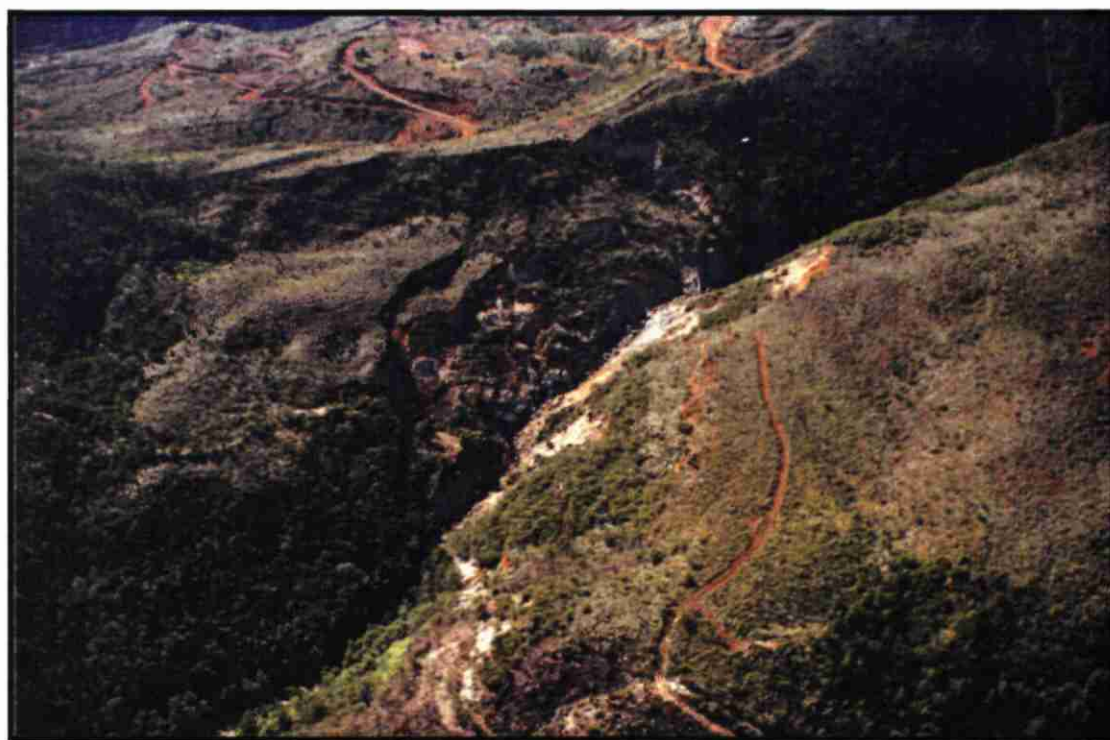
**Fig. 49 – Glissement du creek Bel-Air vu d'hélicoptère (photographie B. Pelletier, SLN)**

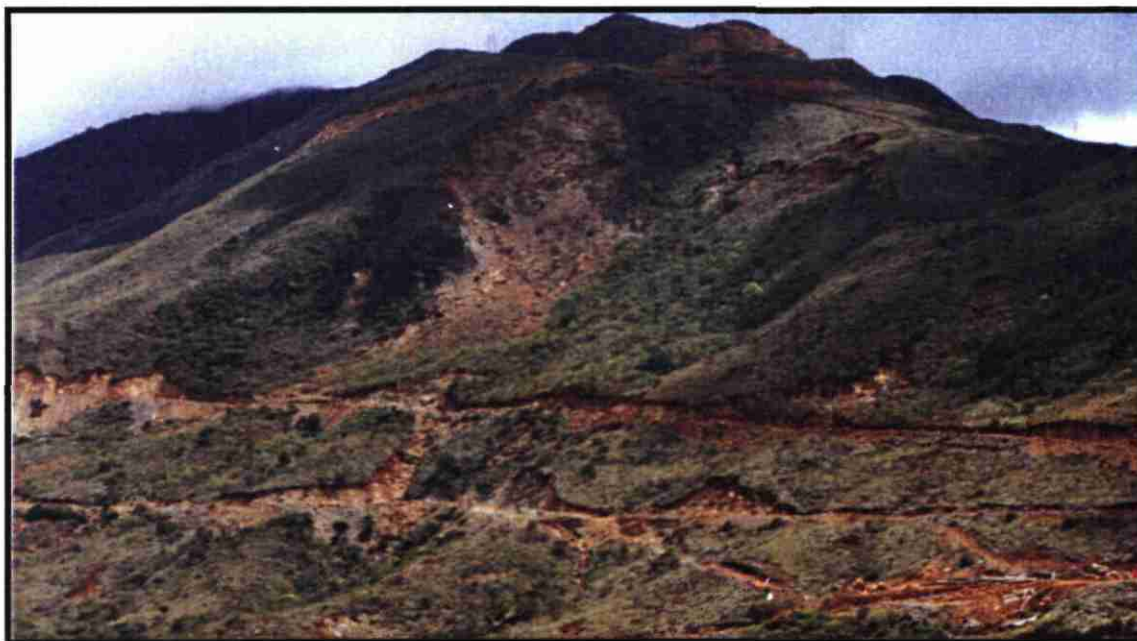
**Fig. 52 – Glissement de terrain du col du Camp des Sapins**

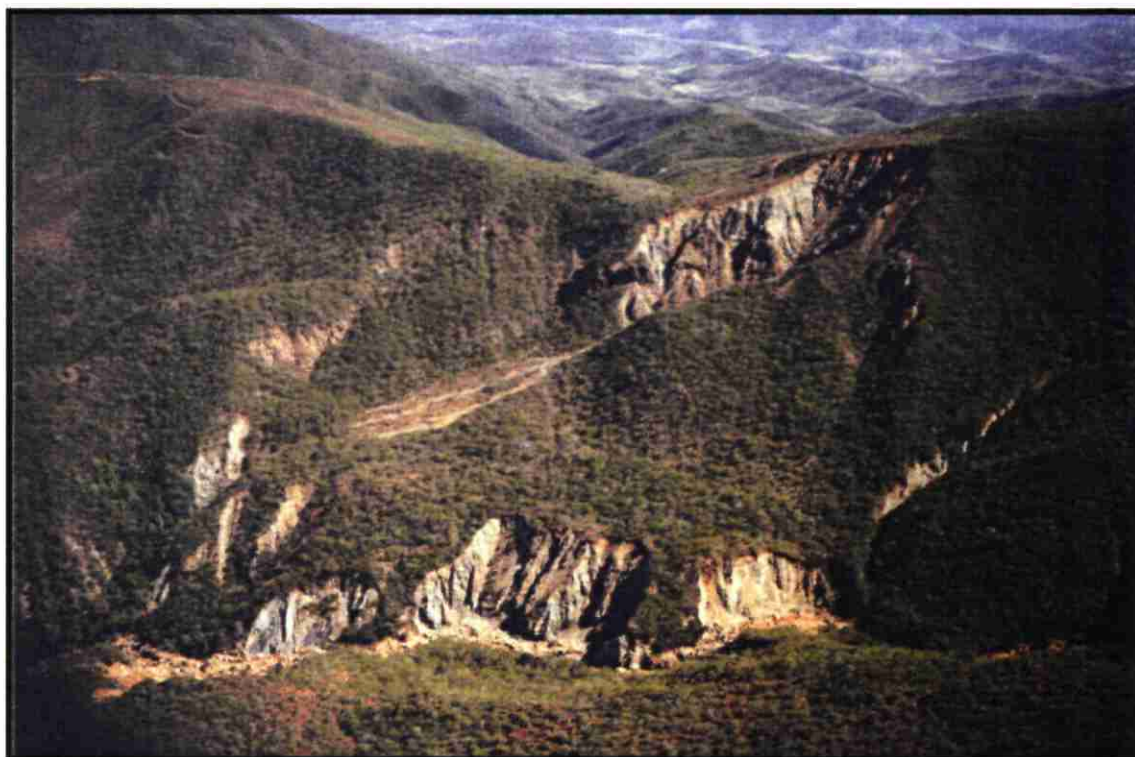
*Fig. 58 – Glissement 1 (translationnel) en rive droite du creek Péoué (photographie B. Pelletier, SLN, octobre 2000)*

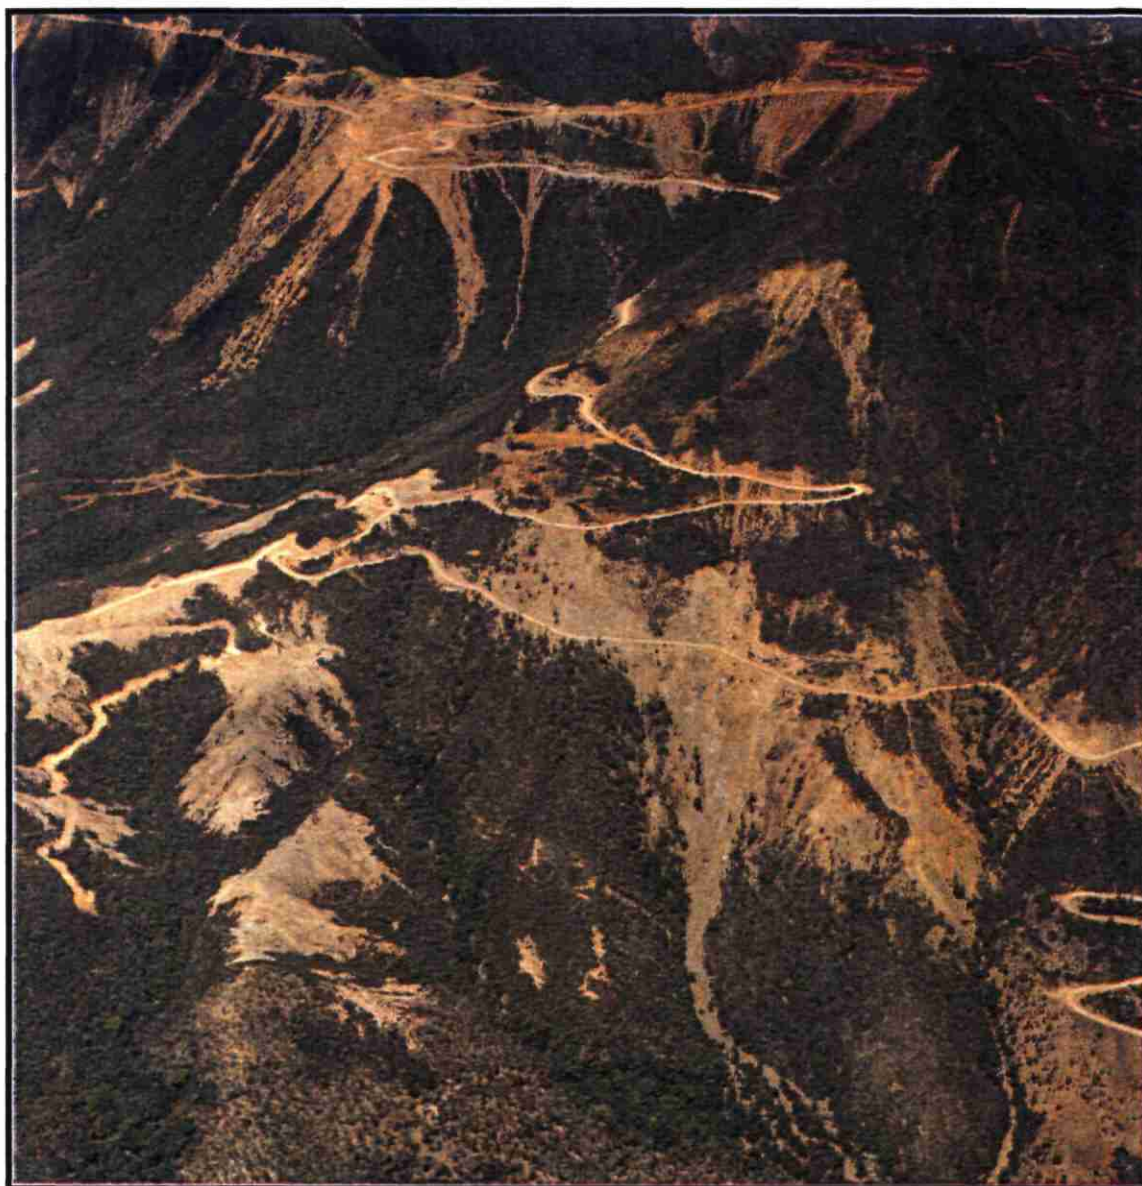
*Fig. 62 – Vue générale du glissement du Piton de Pandop et de la piste d'accès à la mine "Étoile du Nord"*

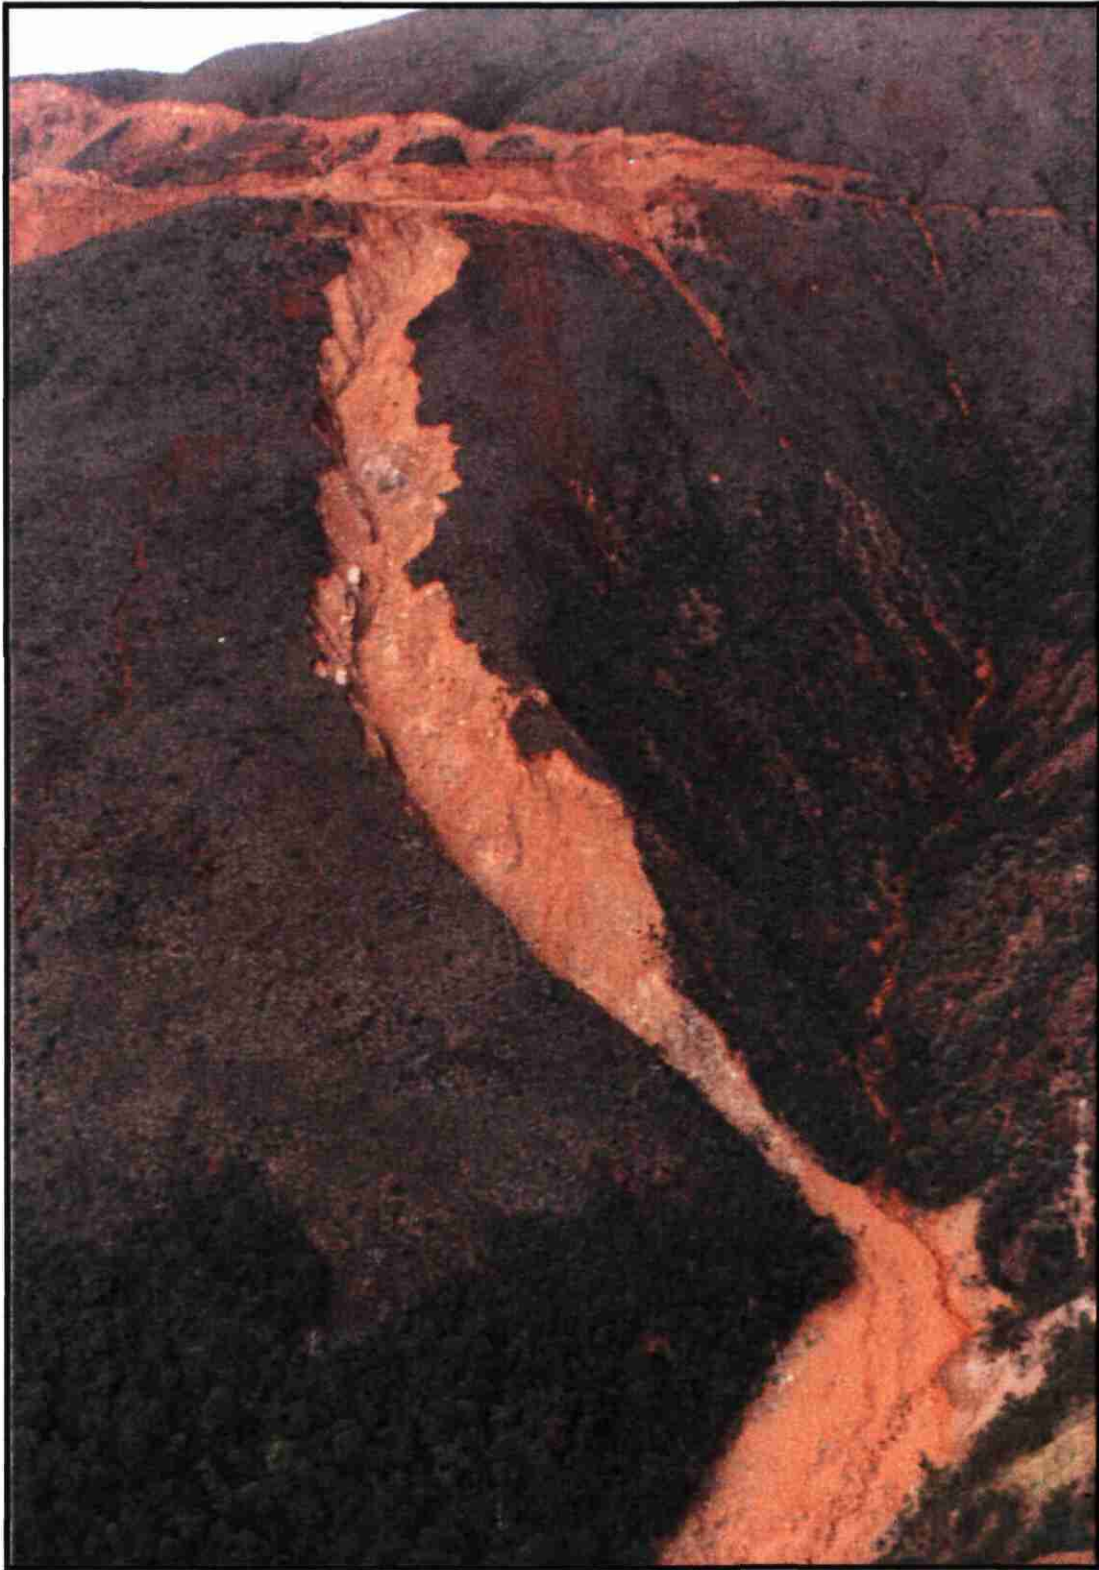
*Fig. 67 – La ravine du creek Jeanne et Marie vue d'hélicoptère (photo. B. Pelletier, SLN)*

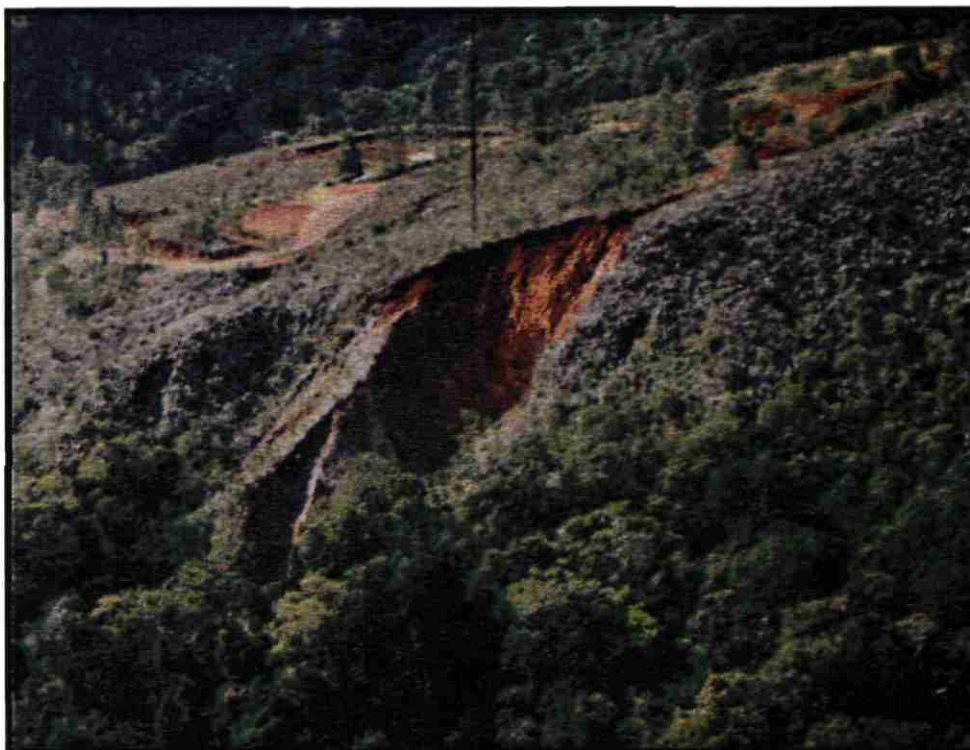
*Fig. 83 – La niche d'arrachement de la coulée du Mont-Koghi*
