**Propriété en bordure de falaise, Parcelle ZR185,
Commune d'Octeville-sur-Mer
(Seine-Maritime)
Avis du BRGM**

BRGM/RP-52242-FR

mars 2003

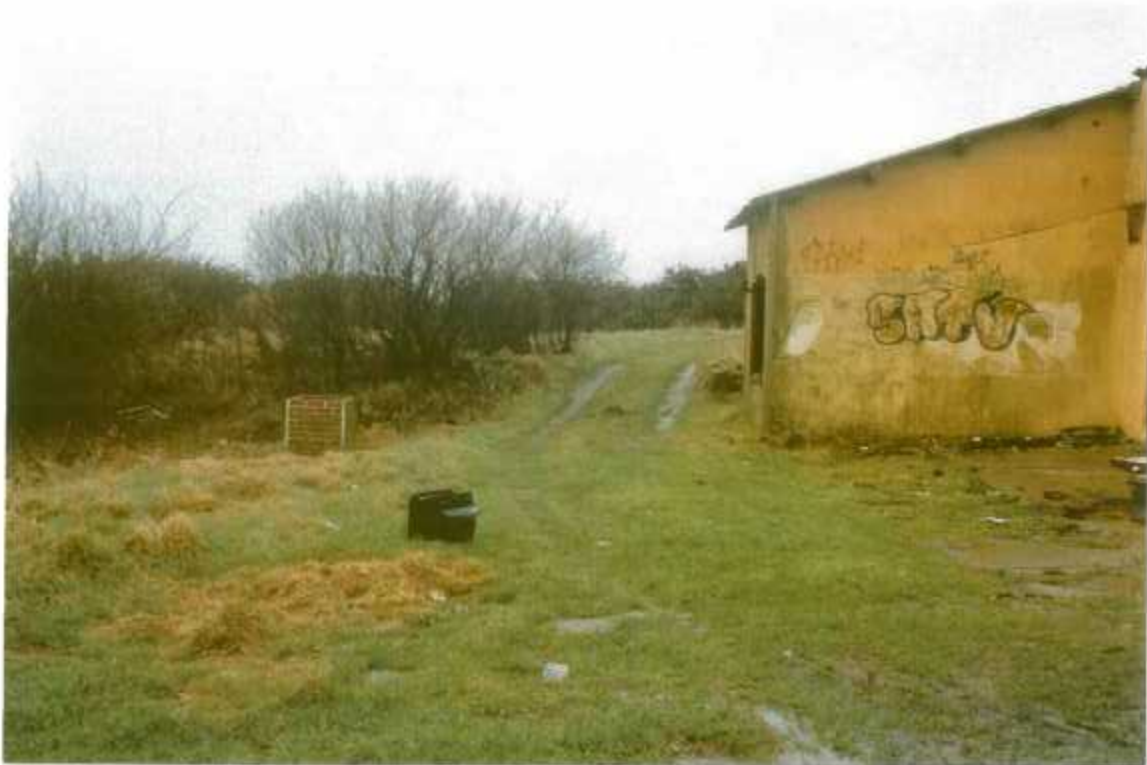
- la maison évacuée est désormais une ruine inhabitable (photos 1 et 2). Elle est de plus l'objet de squat ou de visites indécates (site discret pour petits trafics semble-t-il, d'après le témoignage de la police municipale) qui contribuent à maintenir une fréquentation de la zone potentiellement à risques malgré l'interdiction en vigueur et permet la poursuite de la dégradation des restes de la maison. Cette maison se situe à environ 20 m (très approximatif) de la falaise, un ressaut empêchant toute mesure simple et fiable lors de la courte visite du BRGM ;

Photo 1 : Vue de la maison d'habitation située à 12 – 15 m (?) environ de la falaise, parcelle ZR185, commune d'Octeville-sur-Mer (76).

La falaise se situe au-delà du bosquet visible en arrière plan, un petit ressaut subsistant après la haie.

- De même, reconstruire la maison ruinée depuis son évacuation apparaît peu raisonnable. Cette partie de terrain est proche du bord de falaise et sera à terme soumise à l'instabilité de la falaise proche, les bas de falaise offrant des preuves de mouvements de terrains récurrents qui affecteront un jour la tête de falaise, à l'occasion de périodes pluvieuses notables. Il est par contre impossible de prédire correctement sous quels délais de tels phénomènes se produiront. De même, si la situation reste en l'état, le recul progressif de l'entaille du thalweg interdira tout accès véhicule à la parcelle ZR185. Bien que non compétant sur ce point, envisager une procédure d'expropriation associée à la démolition de la ruine actuelle semblerait pertinent pour le BRGM.

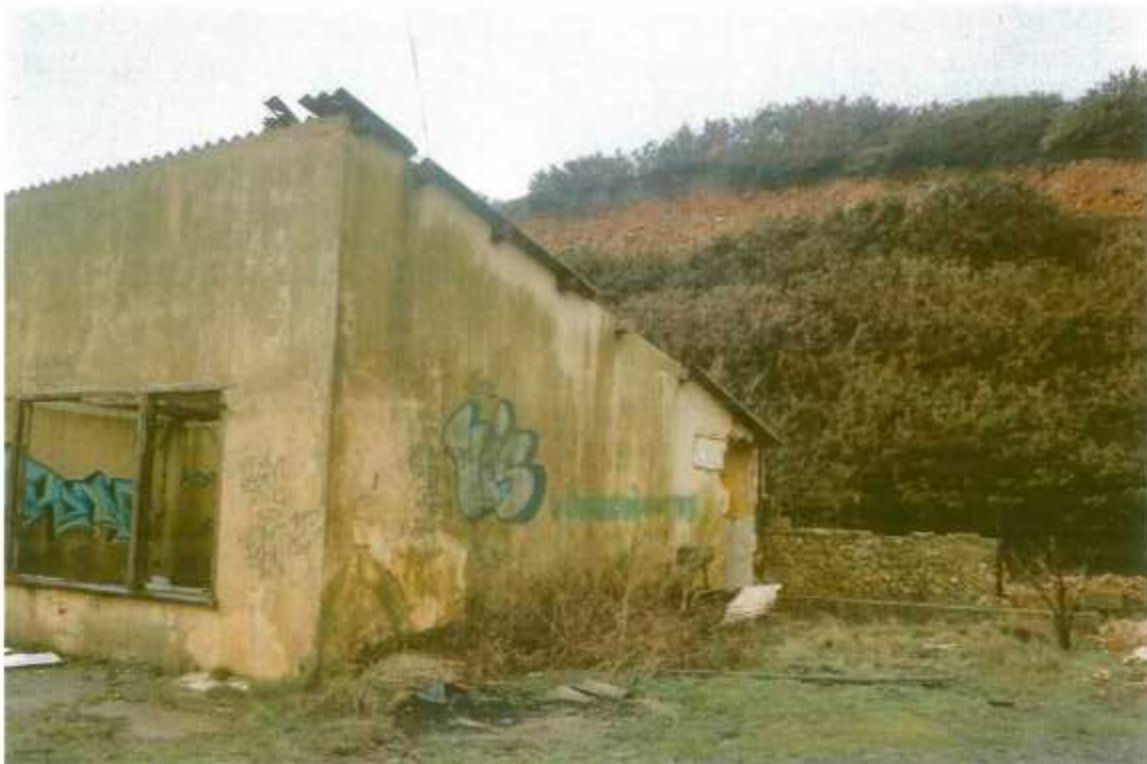
Photo 2 : Vue de la maison d'habitation, parcelle ZR185, commune d'Octeville-sur-Mer (76), coté intérieur des terres.

La tête de falaise montre les argiles à silex et il apparaît que cette zone a été dans le passé une carrière pour pierres de construction (silex)..

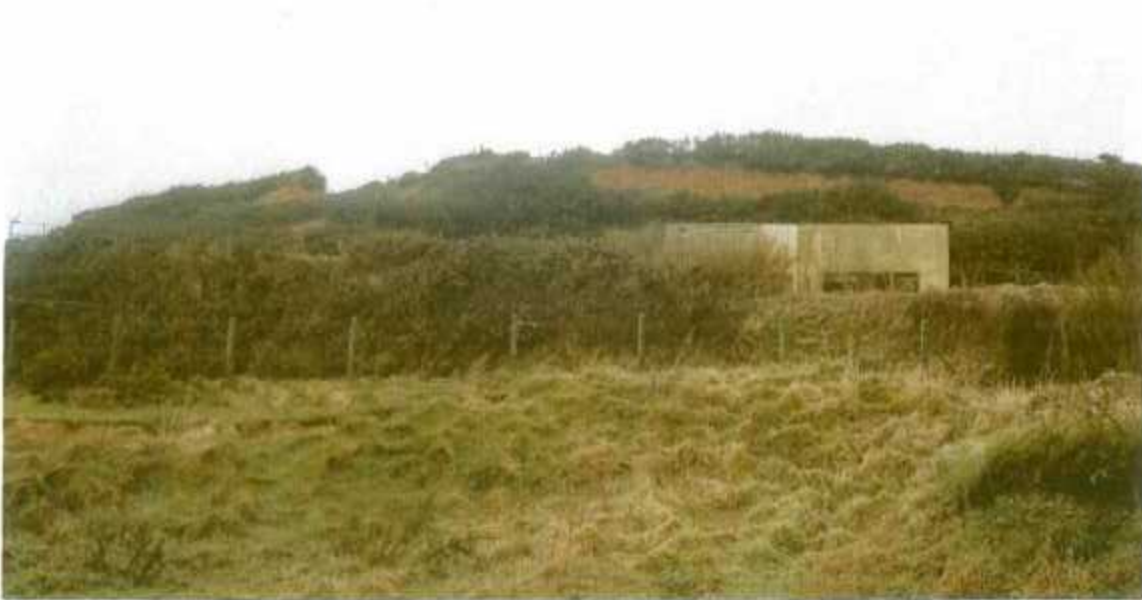
- un conteneur (36 m³ ?) qui était posé en sommet de falaise (photo 3) à quelques dizaines de mètres au nord de la maison a glissé en pied de falaise quelques mois avant la visite du BRGM (en 2002 ?). Ceci est significatif de reculs récents de la tête de falaise de quelques mètres ces derniers mois, même si le reste de la hauteur de falaise n'a pas évolué au même rythme ;

Photo 3 : Vue d'ensemble de la maison d'habitation, parcelle ZR185, commune d'Octeville-sur-Mer (76).

La falaise est à gauche de la photo. Au premier plan se situe l'entaille du thalweg érodé de la vailleuse.

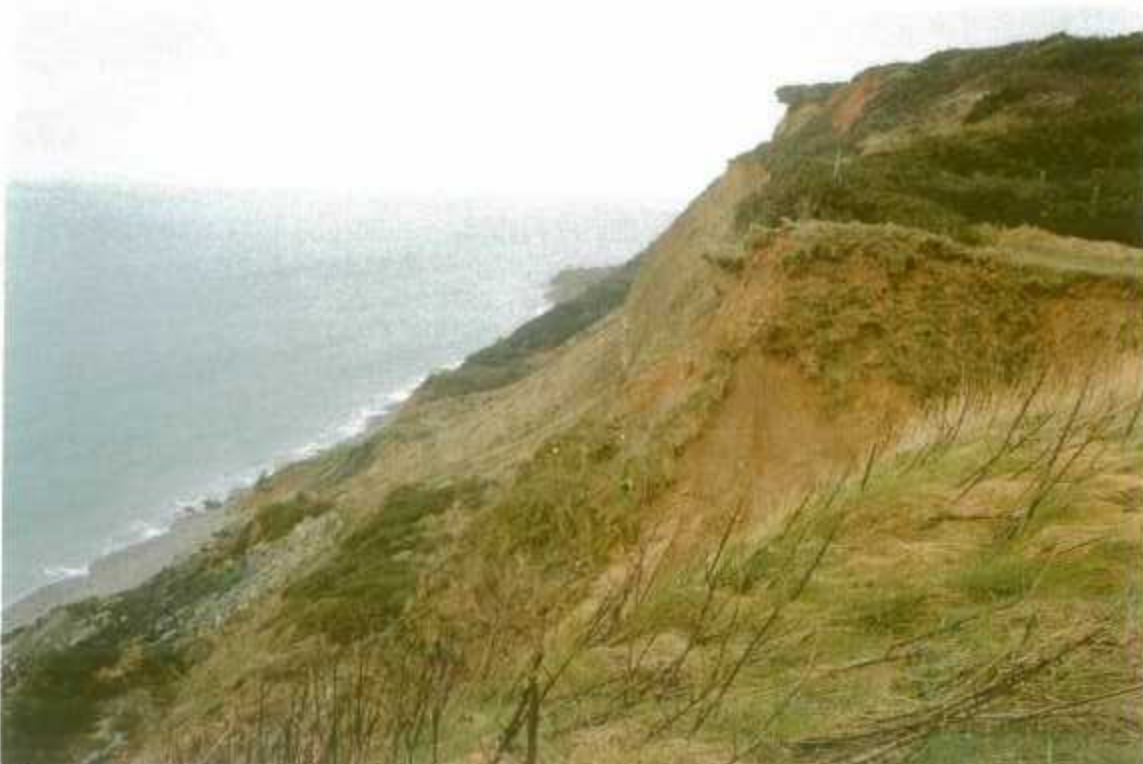
- un examen visuel, depuis le haut de la falaise vers le bas, montrait lors de la visite du BRGM, différents signaux du maintien d'instabilités en pied de falaise (glissements des assises géologiques inférieures – photo 4). Plusieurs petits glissements frais (moins de 6 mois vraisemblablement) étaient bien visibles au droit du site en pied d'escarpement et un grand glissement situé entre 200 et 500 m au nord, débordant la ligne de trait de cote habituelle semble s'être produit récemment (quelques mois à 1 – 2 ans ?) ;

Photo 4 : Vue de la falaise à proximité de la parcelle ZR185, commune d'Octeville-sur-Mer (76).

On distingue clairement les pans noirs en bas de falaise qui correspondant à petits glissements récents et en arrière plan, une avancée en mer correspondant à un gros glissement.

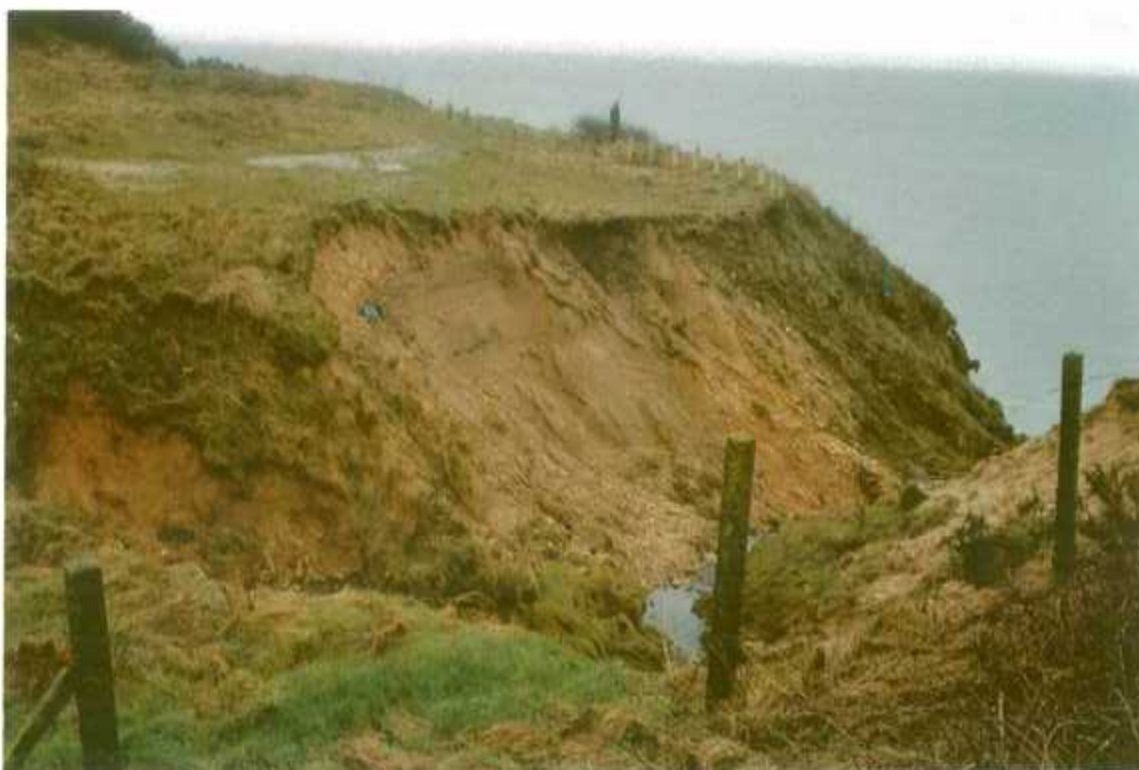
- l'entaille érosive dans le thalweg (photos 4 et 5) montre clairement la stratigraphie des limons accumulés dans le fond de cette valleuse au cours du Quaternaire (Holocène vraisemblable) et qui connaît une réactivation récente de l'érosion récente (conséquences de l'érosion des sols). Cette échancrure à l'aval du thalweg est en cours d'érosion et accessible à tout visiteur. Elle fait actuellement 2 à 3 m pour 3 à 5 m de profondeur au droit de la maison et s'élargit et s'approfondit vers la falaise. Elle devrait continuer à s'élargir peu à peu, lors d'événements pluvieux, si la situation est laissée en l'état. Cette entaille permettait aussi de voir que dans le passé, la sortie de valleuse a été utilisée comme décharge publique, une pellicule d'ordures diverses étant bien visible en coupe ;

- aucun panneau près de l'escarpement n'était visible lors de la visite du BRGM et une partie des clôtures ou limites (petits plots en béton – photo 5) signalant la proximité de l'abrupt est dégradée, une partie étant effondrée. La disparition des panneaux signalés dans les documents fournis au BRGM et d'une partie des petits plots constitue un indice de la poursuite de l'érosion régulière de la tête de falaise ;

Photo 5 : Vue de la valleeuse entaillée à proximité de la parcelle ZR185, commune d'Octeville-sur-Mer (76).

On distingue clairement le litage naturel des limons montrant que le remplissage de fond de thalweg est en reprise d'érosion. La limite symbolique de falaise, marquée par des piquets, commence à se dégrader. Le site a servi dans le passé de décharge depuis le terre-plein vers la falaise..

- De poser avant l'entaille du thalweg à l'aval de la valleuse une clôture légère mais signalant le périmètre au-delà duquel il n'est pas permis aux piétons de circuler. Cette clôture sera posée à environ 5 m du bord de falaise sur l'espace en replat pour signaler cette limite dans cette zone.

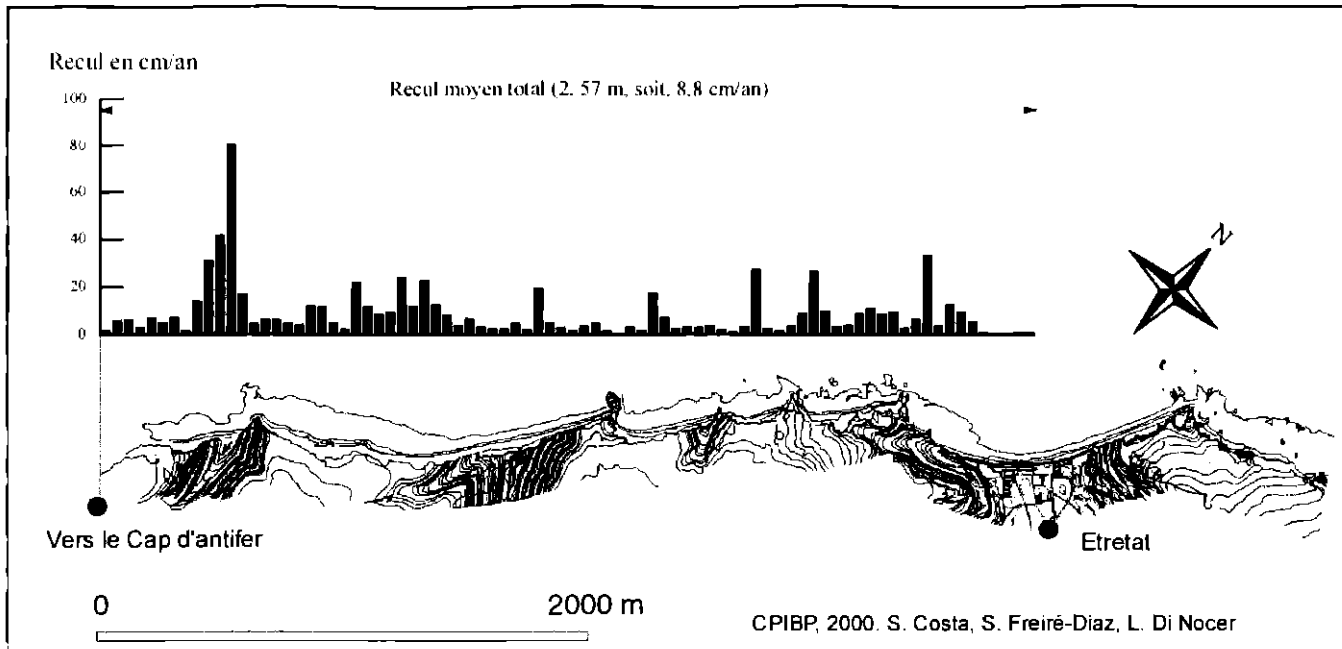
Figure 21 : Recul du haut de falaise crayeux entre 1966 et 1995, entre Antifer et Etretat.

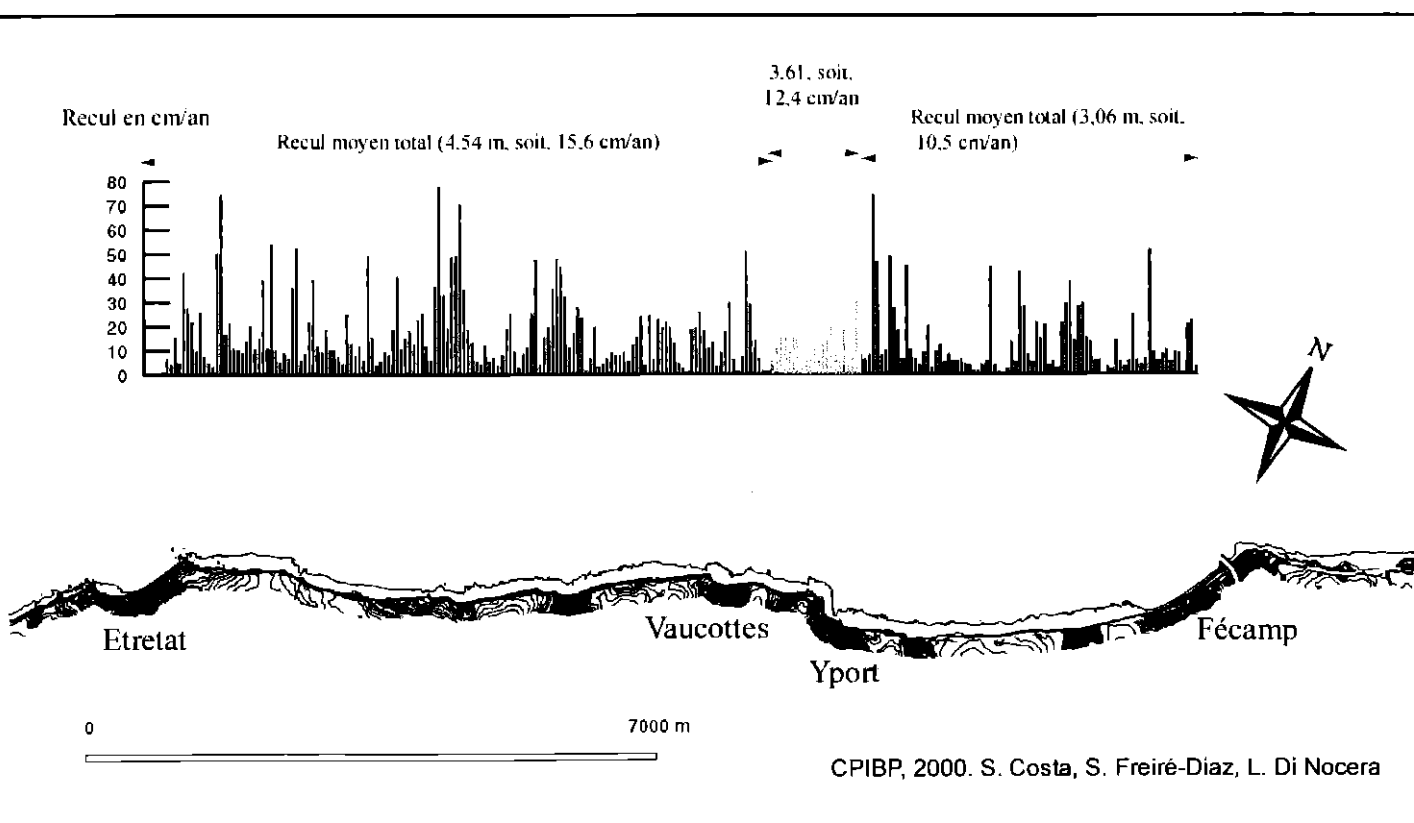
Figure 22 : Recul du haut de falaise crayeux entre 1966 et 1995, entre Etretat et Fécamp. (pour chaque cellule et sous-cellule hydro-sédimentaire)
