# Le séisme de Rambervillers (Vosges) du 22 février 2003

**BRGM/RP-52273-FR**  
avril 2003

**P. Dominique et B. Le Brun**

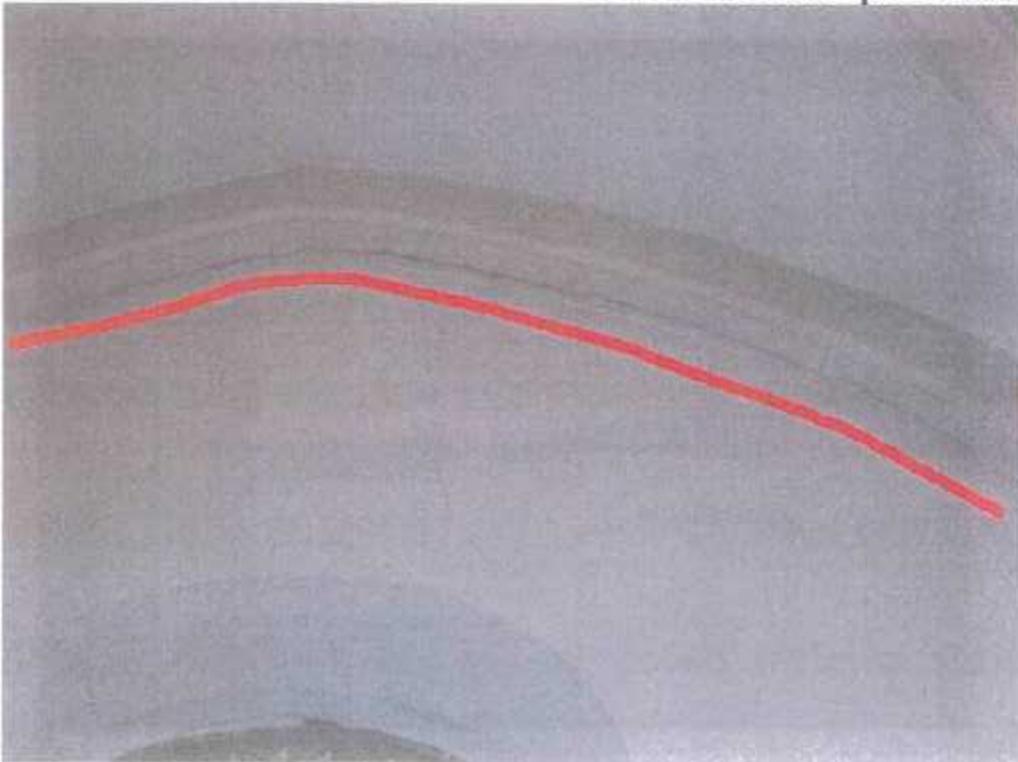
La visite de l'église, construction fragile parmi les plus sensibles au mouvement sismique, a montré de nombreuses fissures au raccordement des tympans comportant des vitraux avec la voûte (**photo Aydoilles 3**) de même qu'à la jonction entre le plafond et le mur de façade (**photo Aydoilles 4**). Enfin, on note plusieurs fissures partant radialement par rapport au support d'un lustre, dans l'église (**photo Aydoilles 5**).

**Photo Aydoilles 3 - - Eglise - Fissuration au raccordement des tympans avec la voûte**

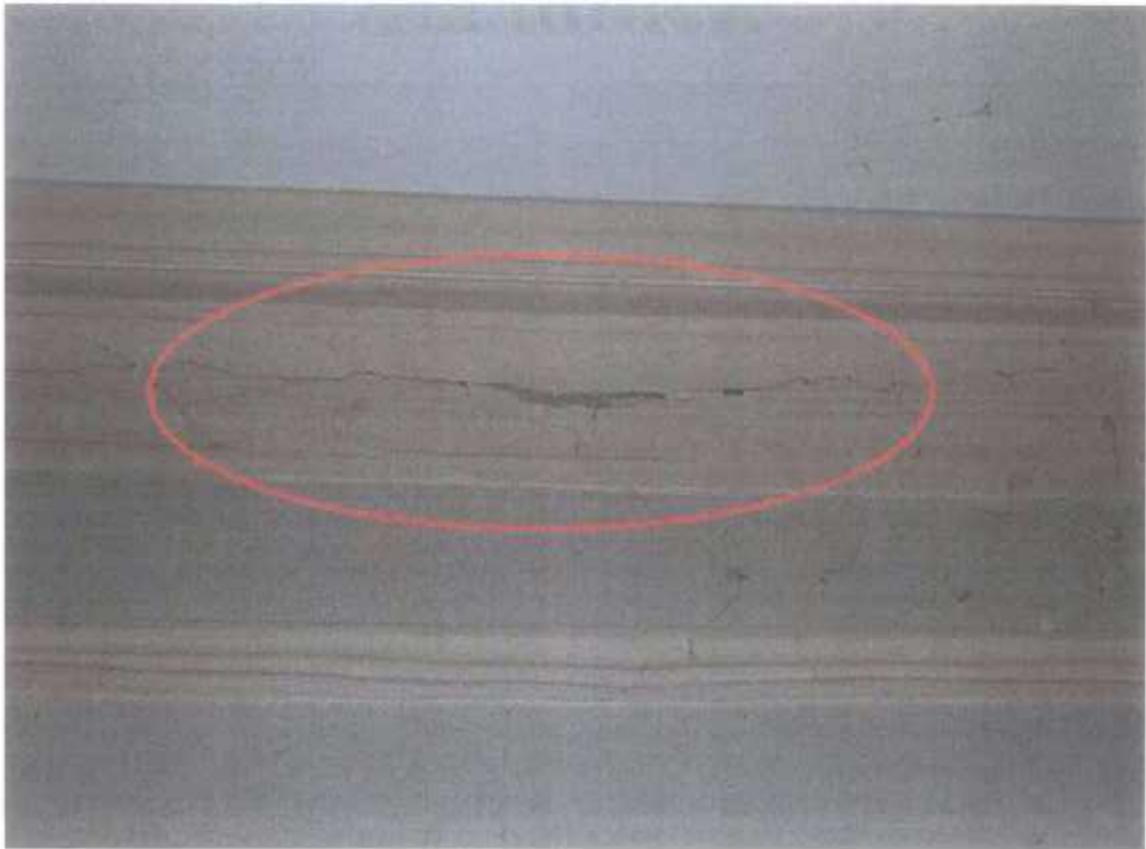
**Photo Aydoilles 4 - - Eglise - Fissuration à l'intersection plafond – mur côté façade**

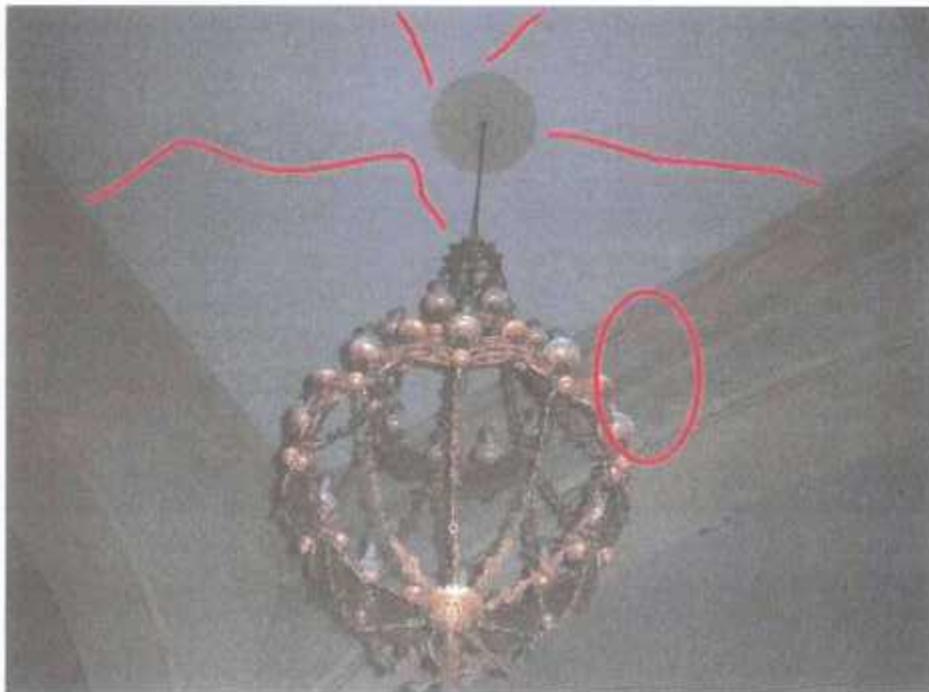
**Photo Aydoilles 5 - - Eglise - Fissuration du mur en étoile autour du support du chandelier**

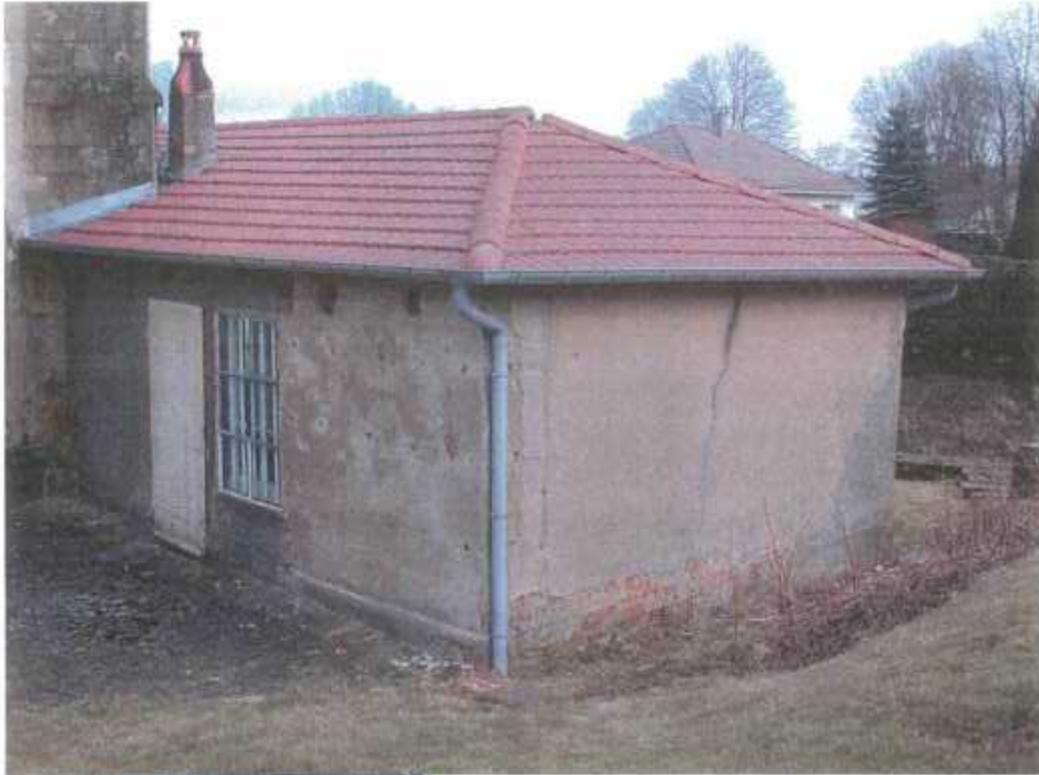
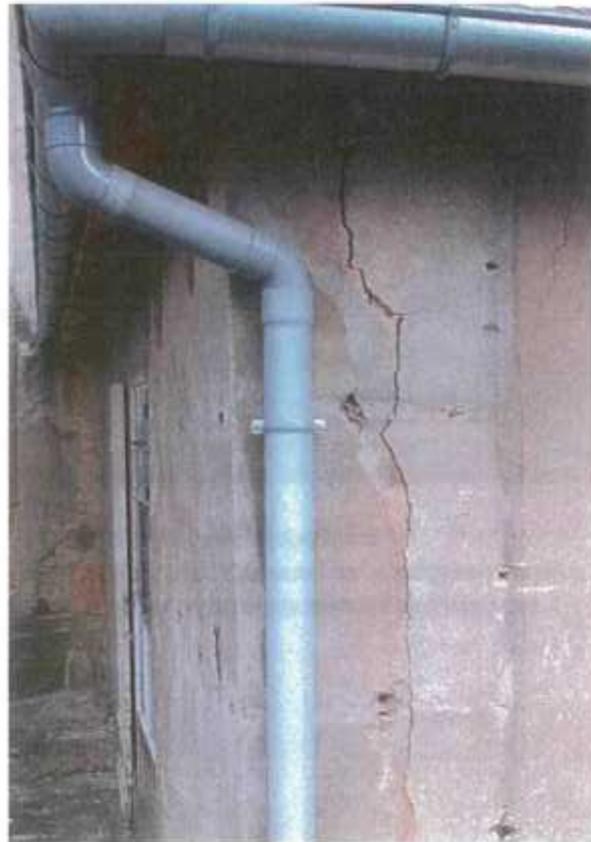
Le bâtiment attenant à l'église, construit en moellons, comporte aussi d'assez larges fissures verticales (**photos Aydoilles 6 à 8**) surtout dans l'angle sud. Ces fissures étaient préexistantes pour bon nombre d'entre elles, mais se sont agrandies pendant le séisme.

**Photos Aydoilles 6, 7 et 8 - - Eglise - Bâtiment annexe fissuré - Détail**

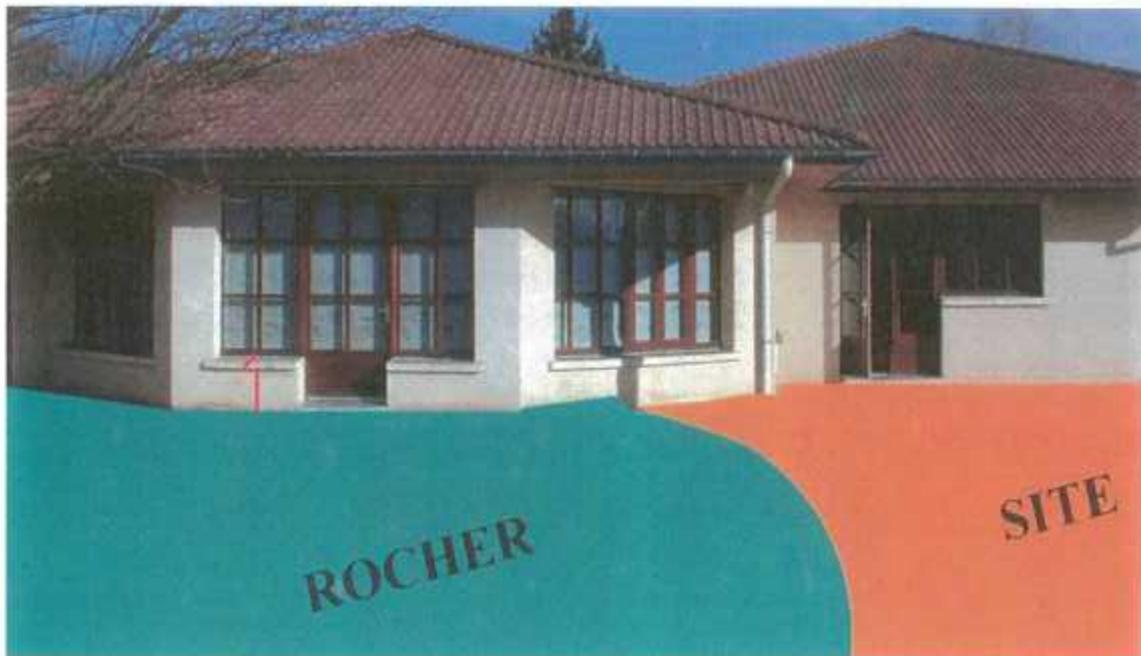
L'école maternelle (**photo Aydoilles 10**) qui date de 1987 est le seul bâtiment récent signalé par la Mairie ayant subi des dommages. La visite montre en effet un certain nombre de fissures récentes au plafond dans le prolongement de piliers (**photo Aydoilles 11**) ou à l'intersection mur / plafond avec effet de décollement (**photo Aydoilles 12**). Le carrelage (**photo Aydoilles 13**) est également fendu en prolongement de la fissuration des margelles de la base des fenêtres (**photo Aydoilles 10**). La femme de ménage certifie que les fissures du carrelage sont bien récentes. On note aussi en prolongement des angles du bâtiment une fissuration du bitume (**photo Aydoilles 14**). De façon générale, la fissuration sur l'ensemble du bâtiment semble orientée selon une direction préférentielle.

**Photo Aydoilles 10— Ecole maternelle récente (1987)  
se trouvant sur un contact rocher / site présentant plusieurs fissures liées au séisme  
(margelles, bitume extérieur, carrelage intérieur, murs intérieurs et extérieurs)**

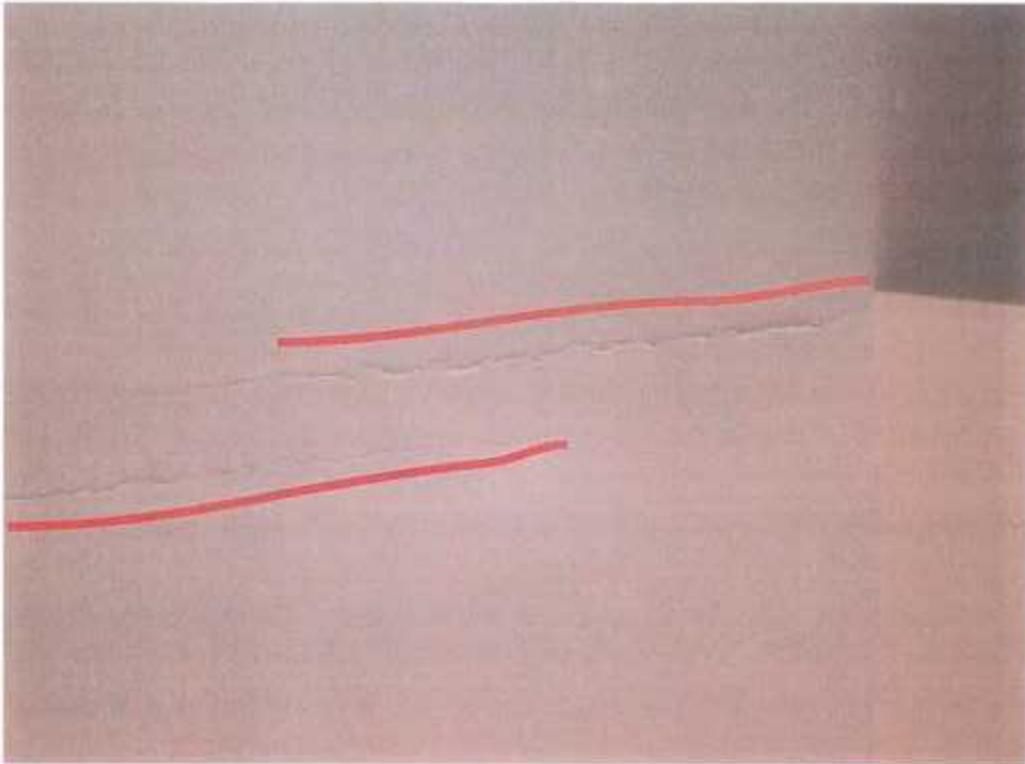
**Photo Aydoilles 11 – Ecole maternelle récente (1987)  
fissures au plafond au niveau d'un contact avec un pilier**

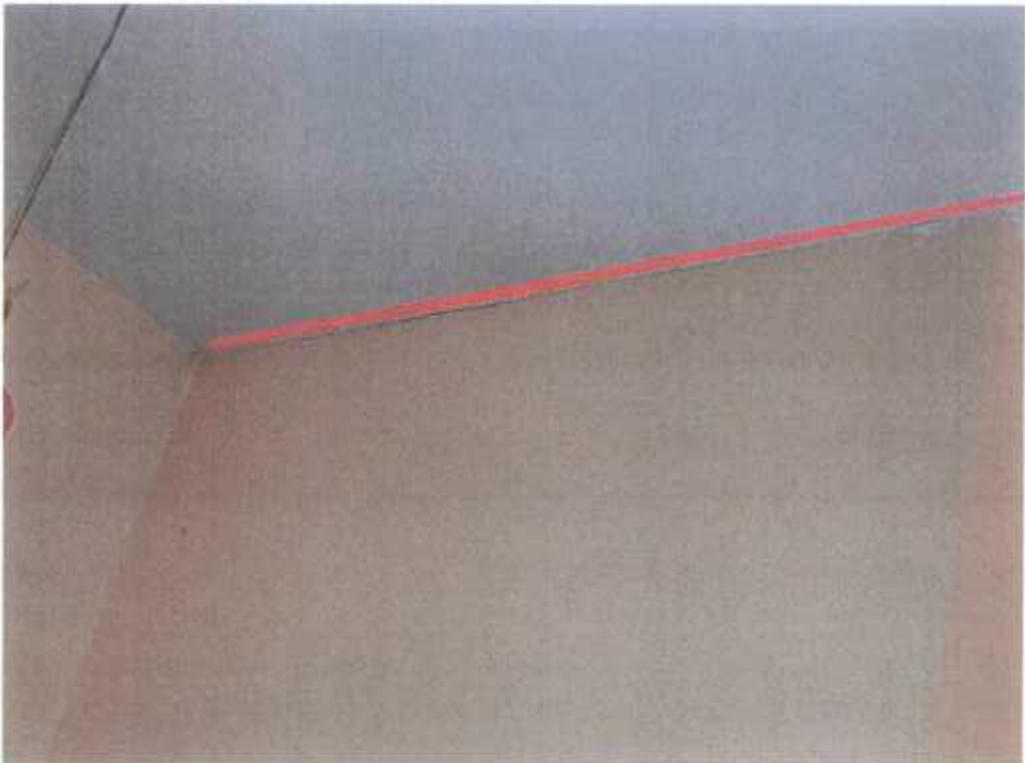
**Photo Aydoilles 12 – Ecole maternelle récente (1987)  
fissures de décollement au plafond**

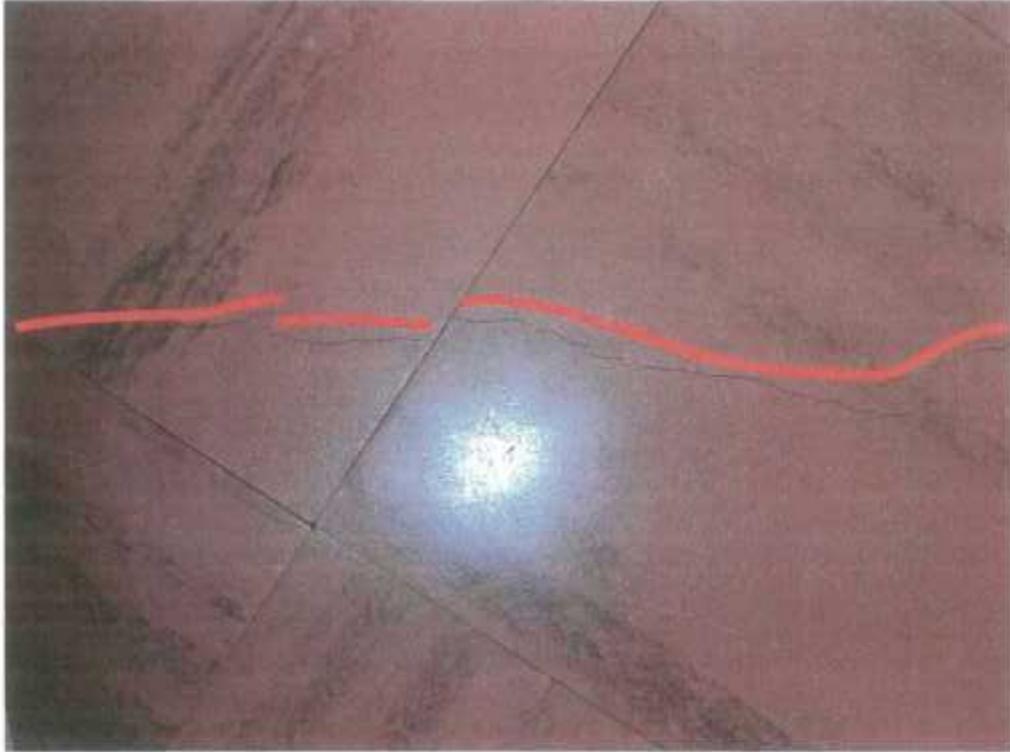
**Photo Aydoilles 13 — Ecole maternelle récente (1987)  
carrelage fissuré en prolongement des margelles**

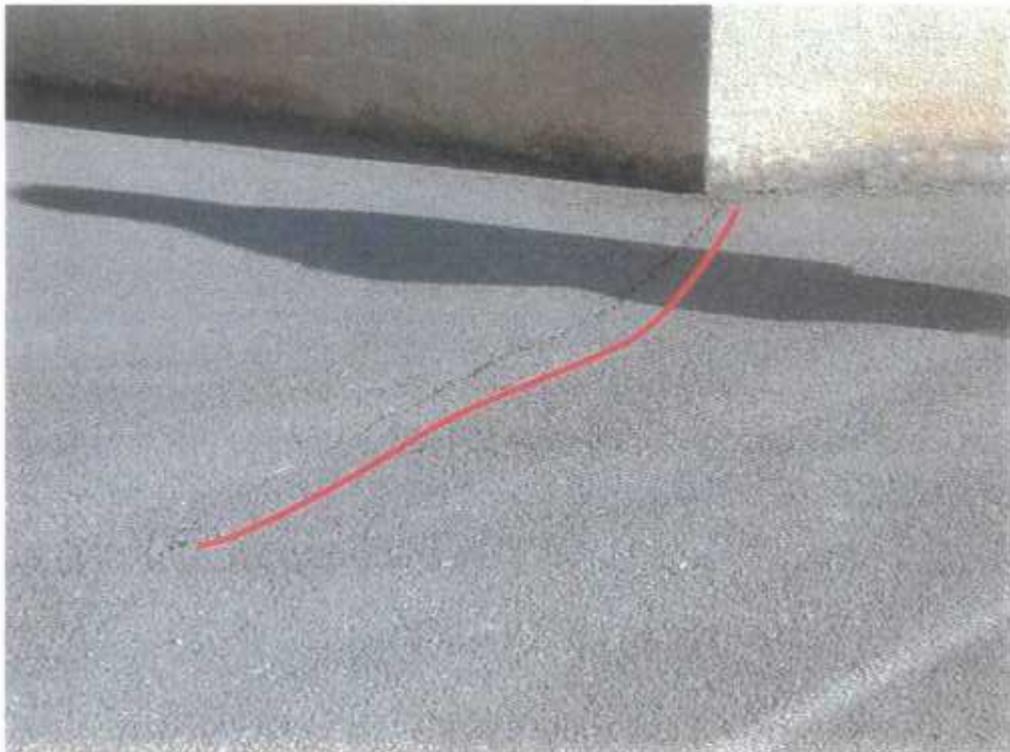
**Photo Aydoilles 14 — Ecole maternelle récente (1987)  
bitume fissuré en prolongement d'un angle**

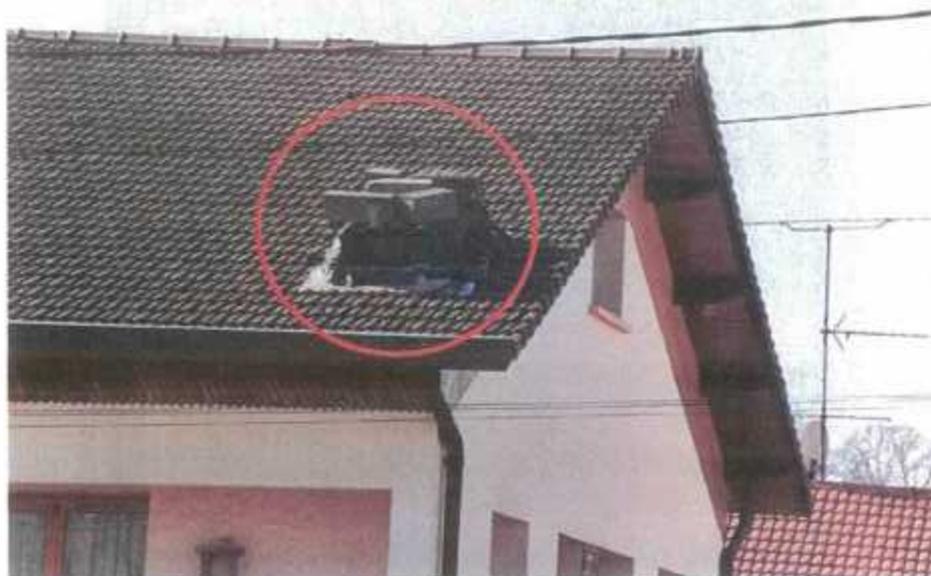
**Photo Azerailles 1 - Cheminée détruite**

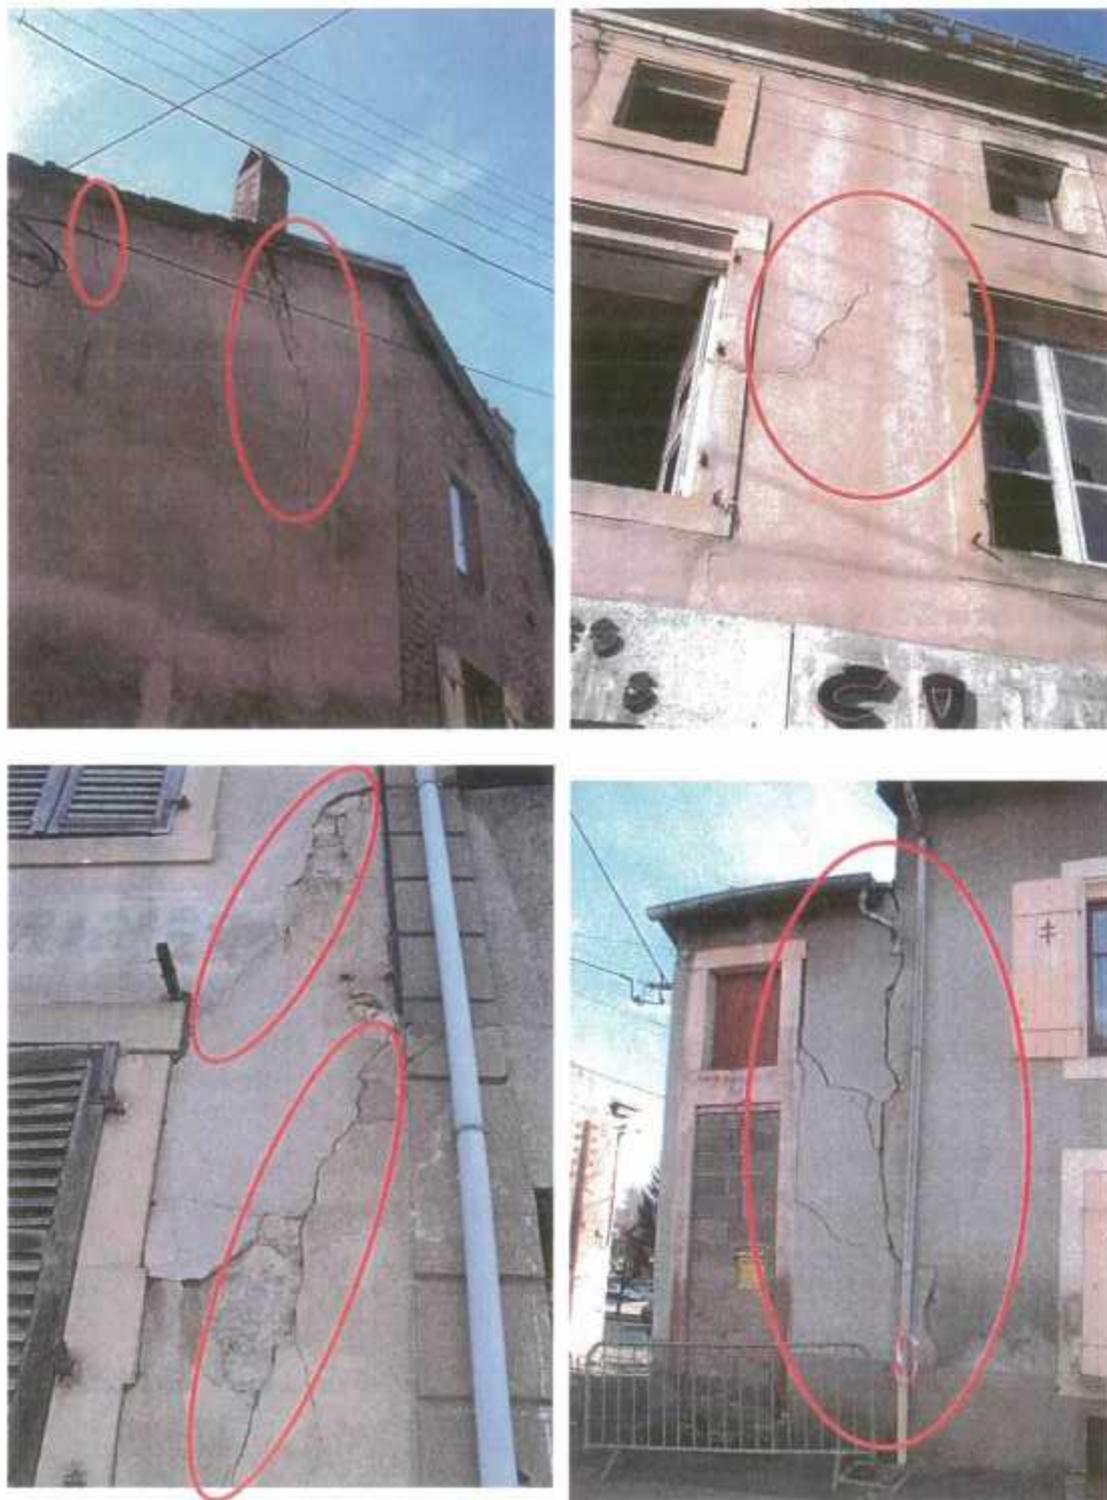
**photo Baccarat 1 : fissures sur des maisons anciennes de la rive gauche de la Meurthe.**

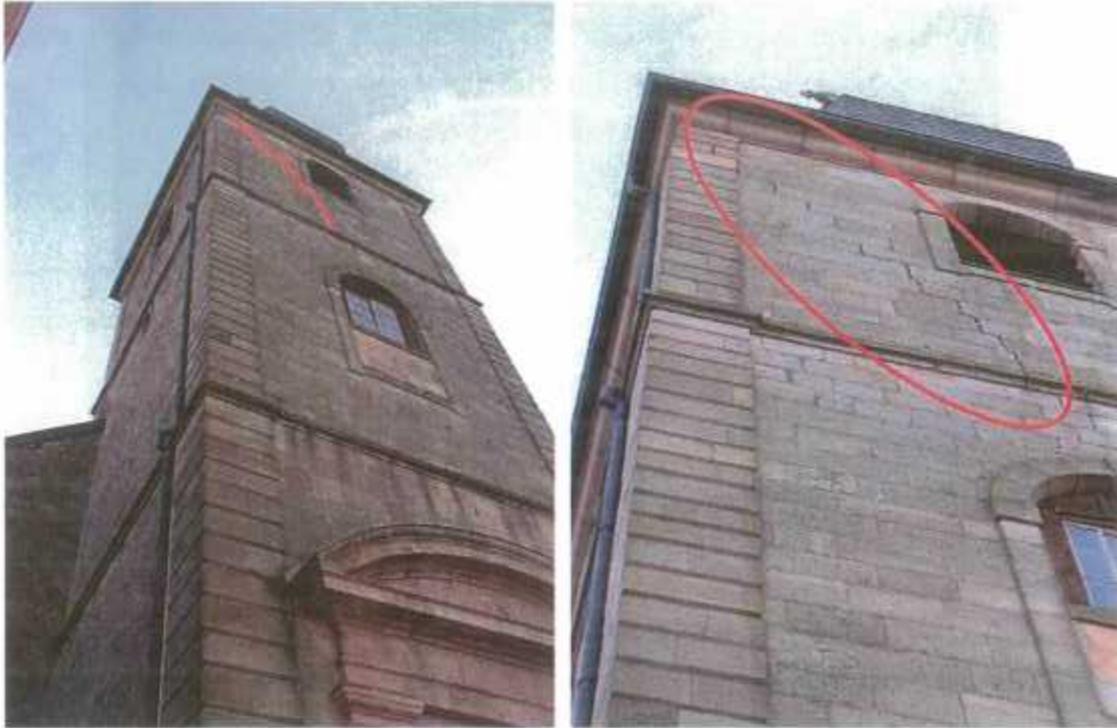
photo Deneuvre 1 - fissuration extérieure de l'église de Deneuvre. On peut noter l'importance de la fissure en haut du clocher.

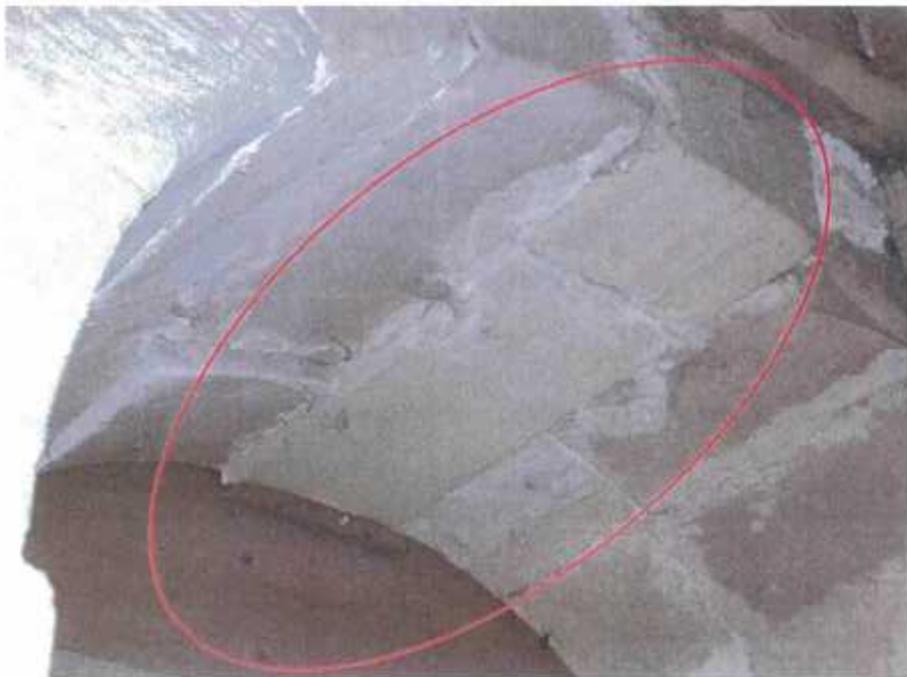
photo Deneuvre 2- dommages à l'intérieur de l'église : clef de voûte qui s'est affaissée d'environ 1 cm

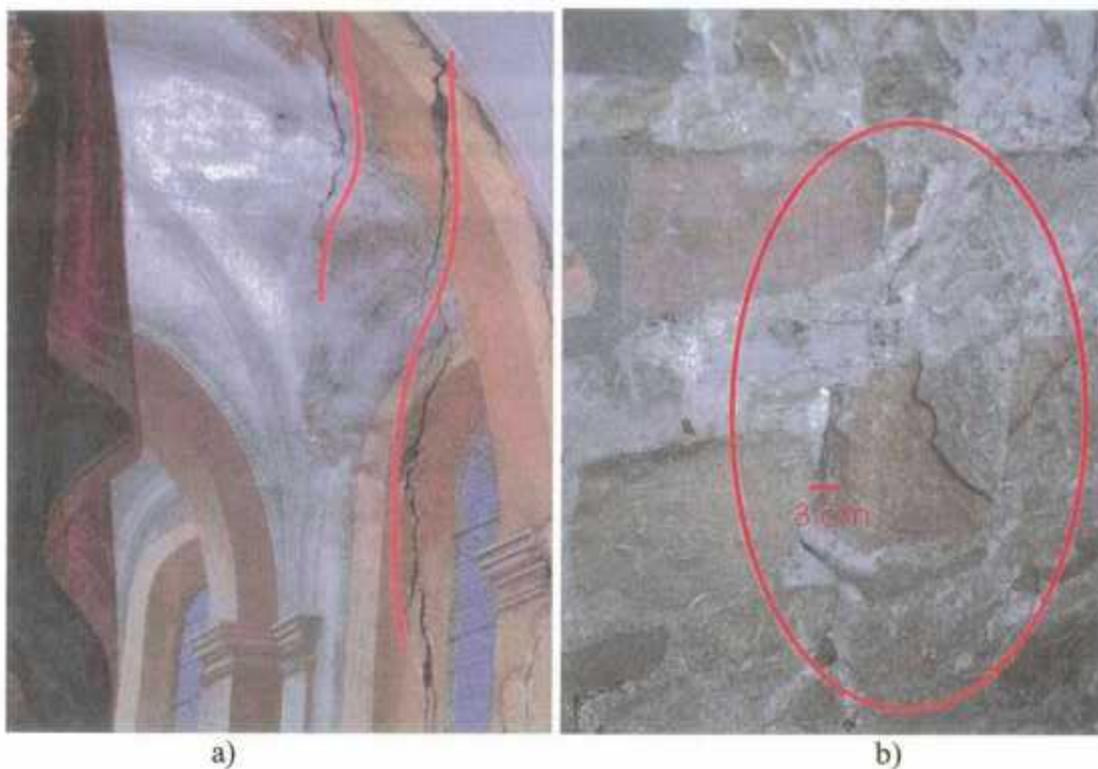
photo Deneuvre 4- dommages à l'intérieur de l'église. a) fissuration des murs porteurs b) fissuration du clocher vue de l'intérieur.

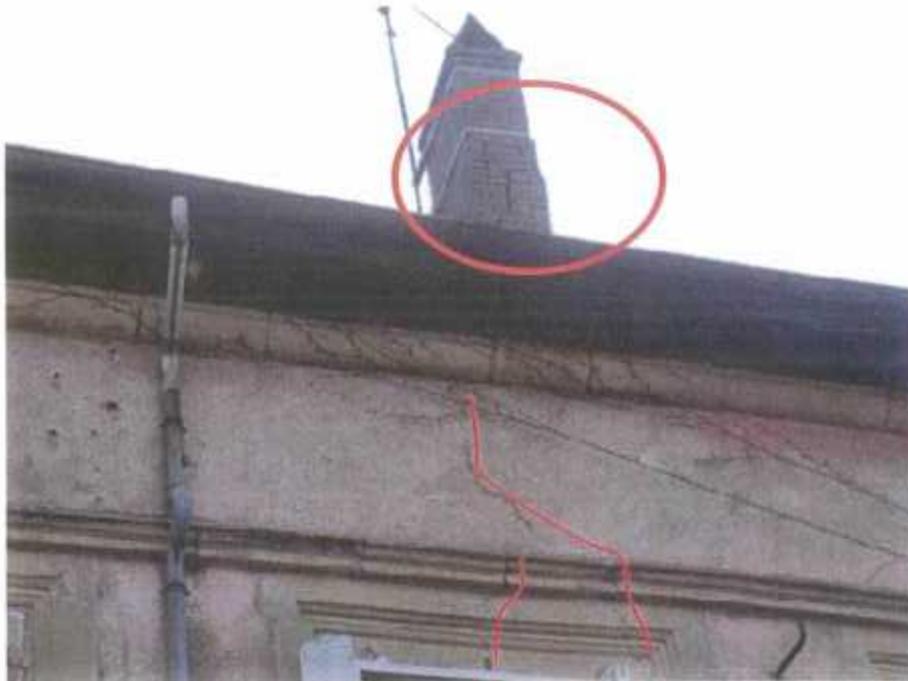
photo Deneuvre 5 - dommages aux cheminées.

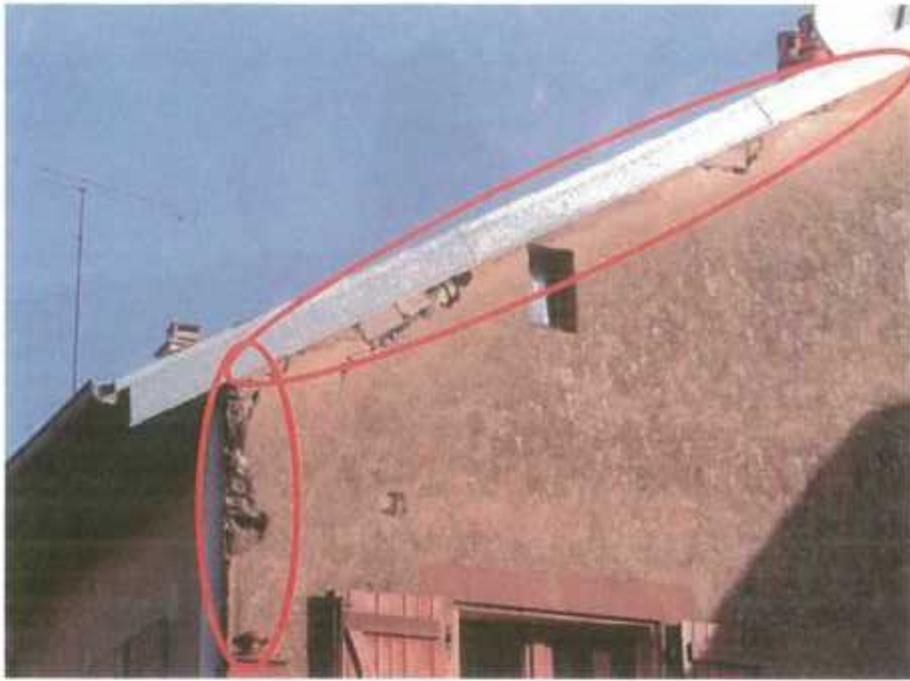
**photo Deneuve 6 - Fissuration de vieilles maisons.**

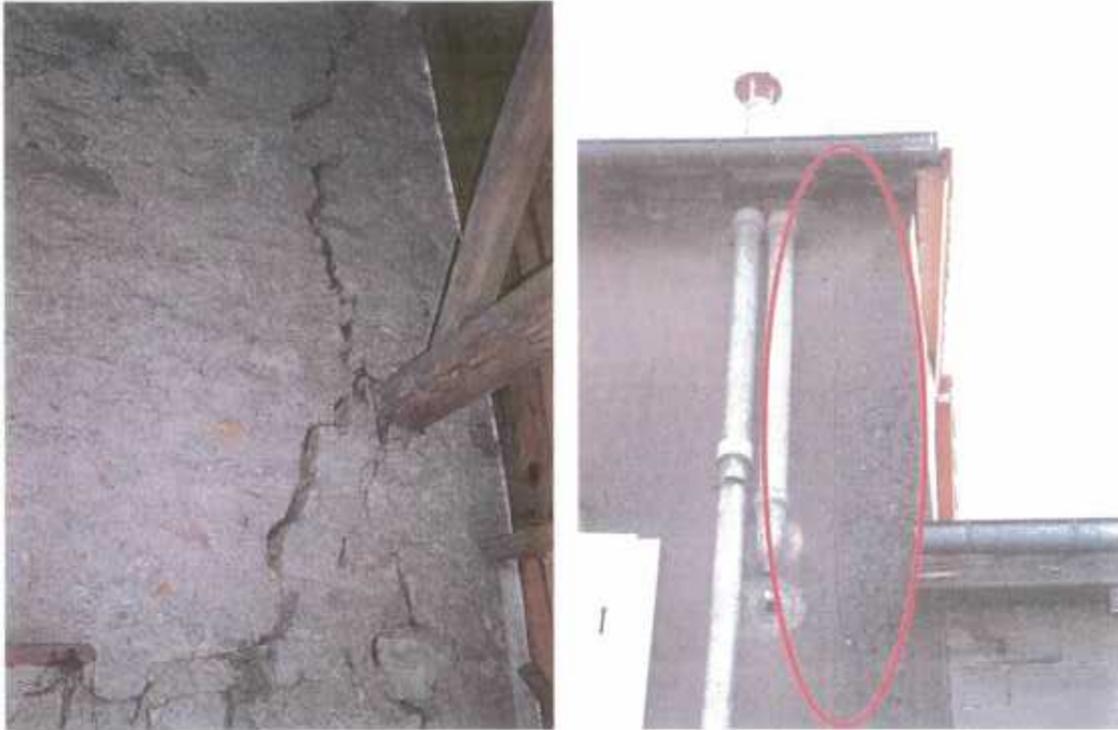
**photo Deneuvre 7 - Fissuration de vieilles maisons.**

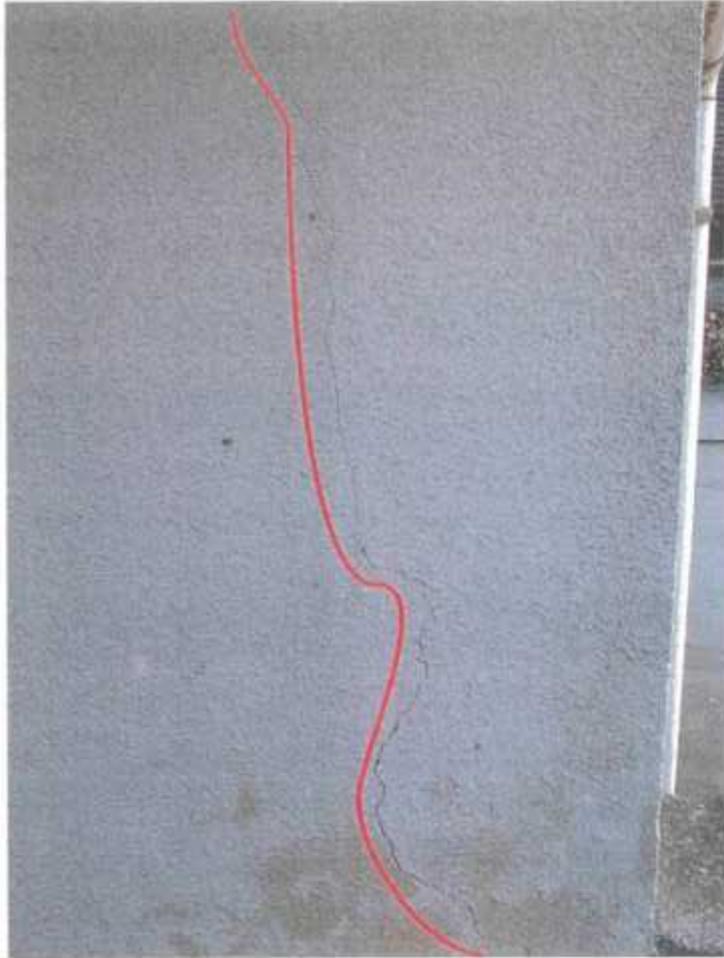
De nombreuses fissures fines sont visibles sur le crépi récent de la mairie, maison ancienne en pierre tout venant (**photos Dompierre 5 à 6**). Ces fissures sont principalement localisées dans les extrémités du bâtiment ou à la jonction de deux blocs différents de construction (effet de bélier).

**Photo Dompierre 5 – Fissuration en bout de mur de la mairie – Tout venant**

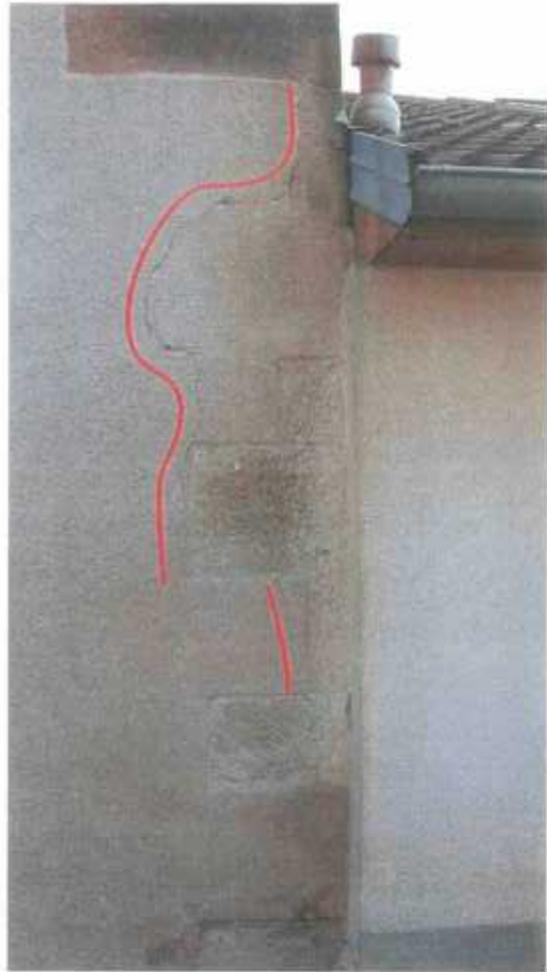
**Photo Dompierre 7**  
**Fissuration en bout de mur de la mairie –**  
**Tout venant**

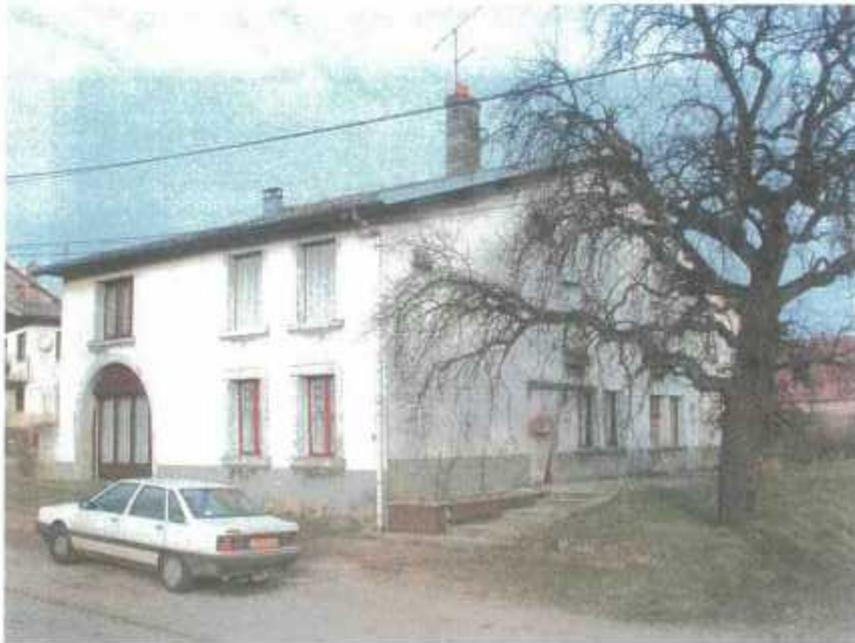
**Photo Dompierre 8 – Maison avec fissures préexistantes – Tout venant**  
**(cf. photos suivantes)**

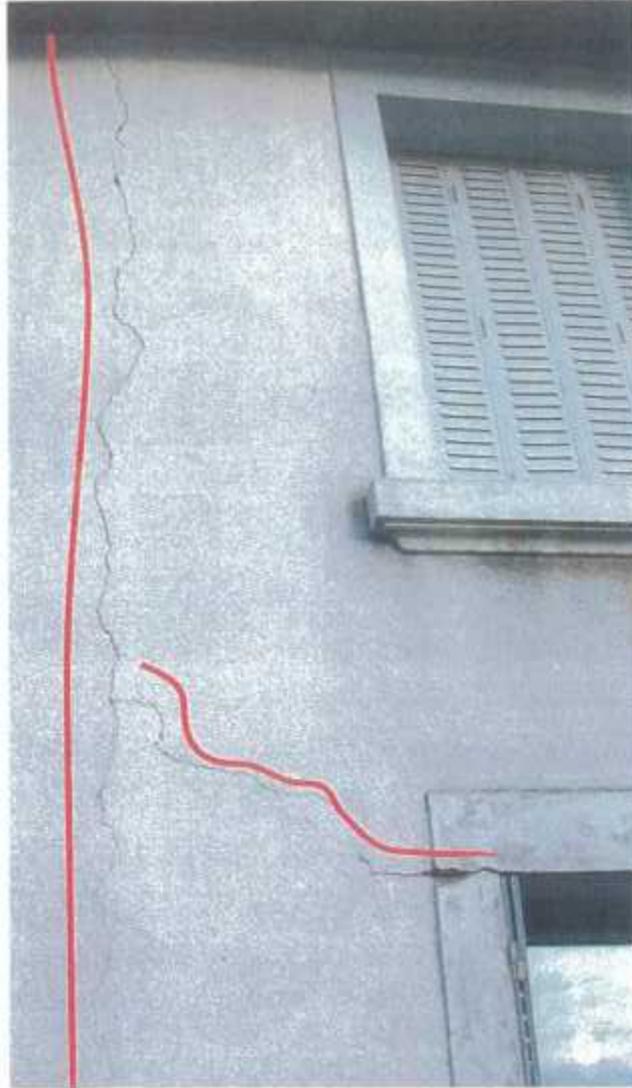
**Photo Dompierre 9 – Maison avec fissures préexistantes– Tout venant**

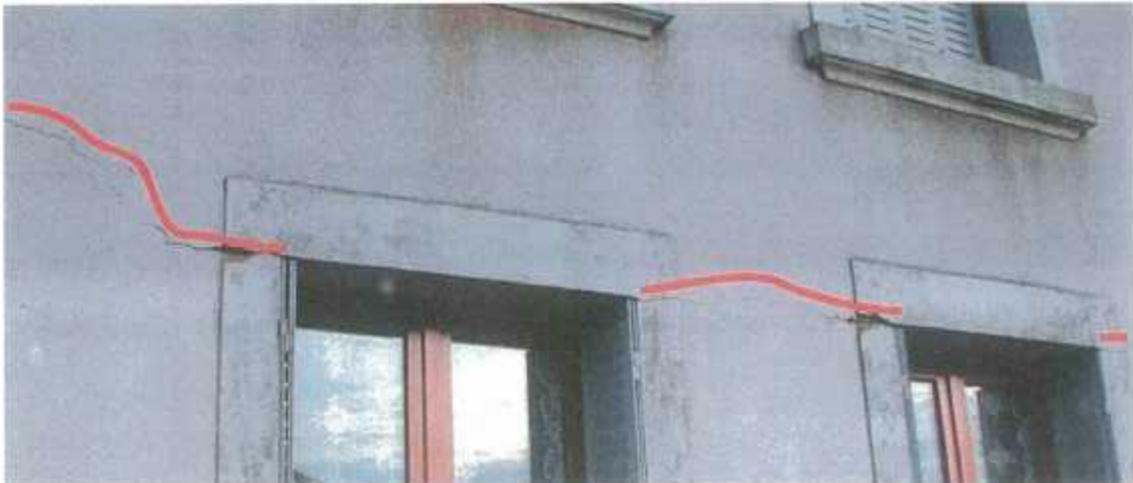
A proximité de cette maison, une autre a subi des dommages consécutifs au séisme. Il semble que le mur de la maison voisine a, là encore, produit un effet de bélier provoquant une fissuration sur toute la hauteur du mur mitoyen (**photo Dompierre 10**).

**Photo Dompierre 10 – Maison avec fissures préexistantes– Tout venant**

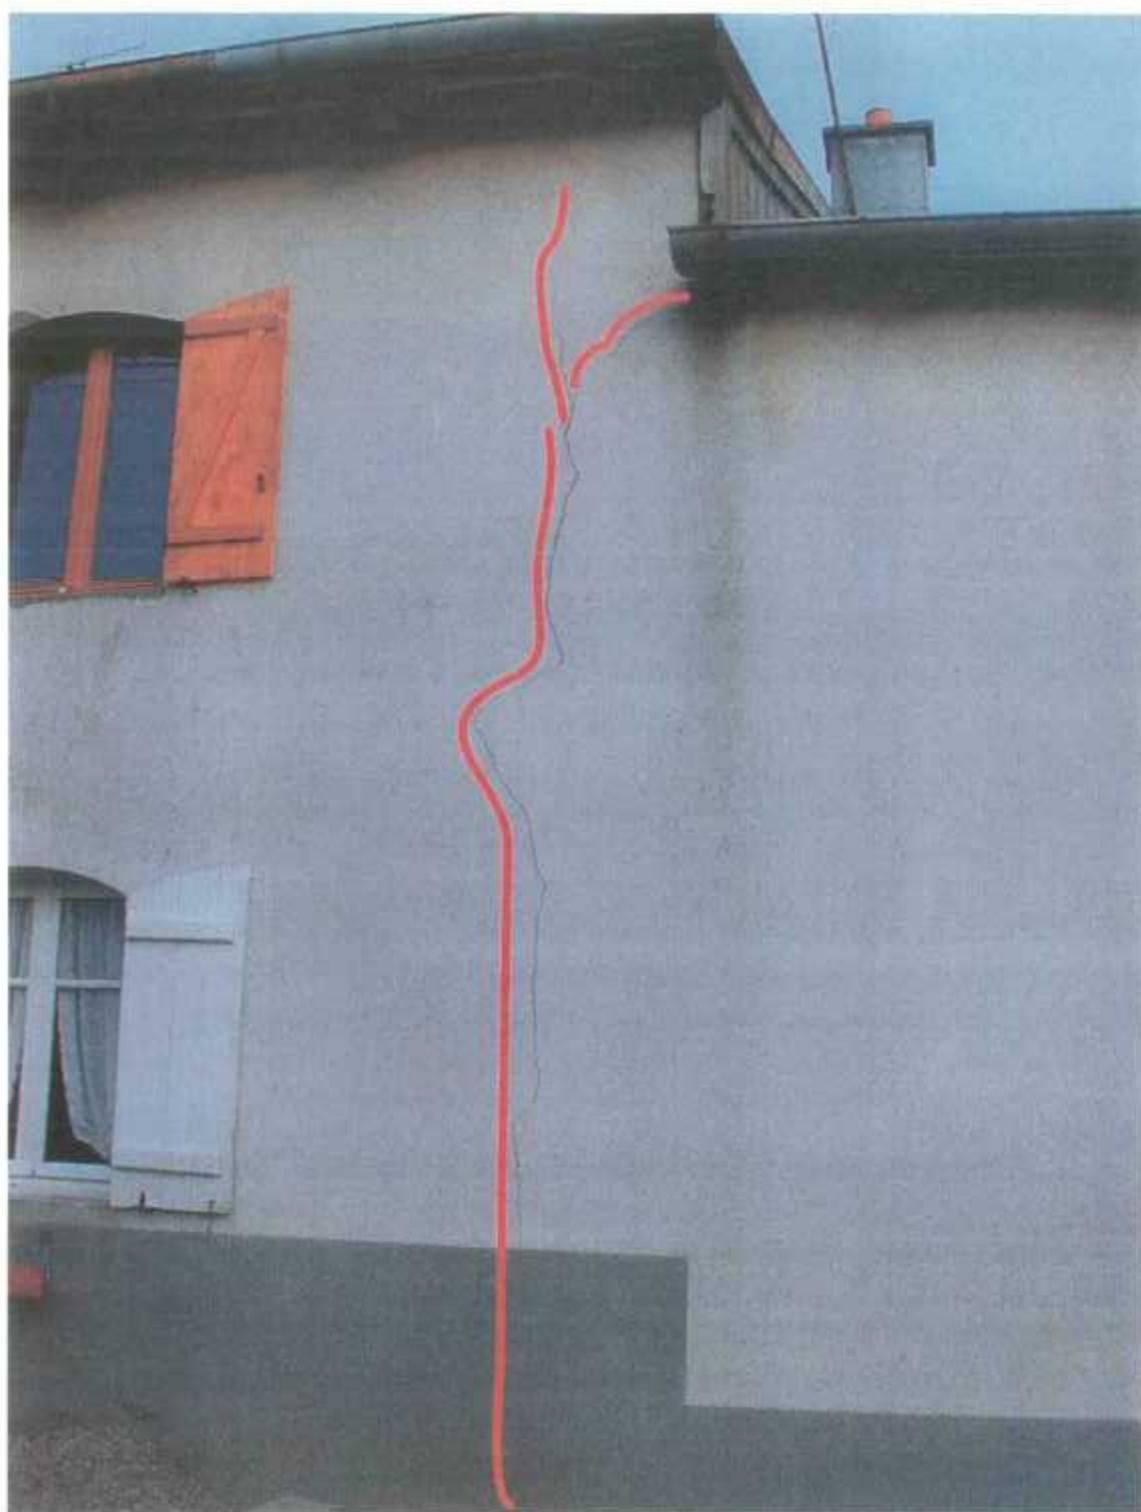
**Photo Dompierre 11 – Nouvelle fissure entre deux maisons (effet butoir) – Tout venant**

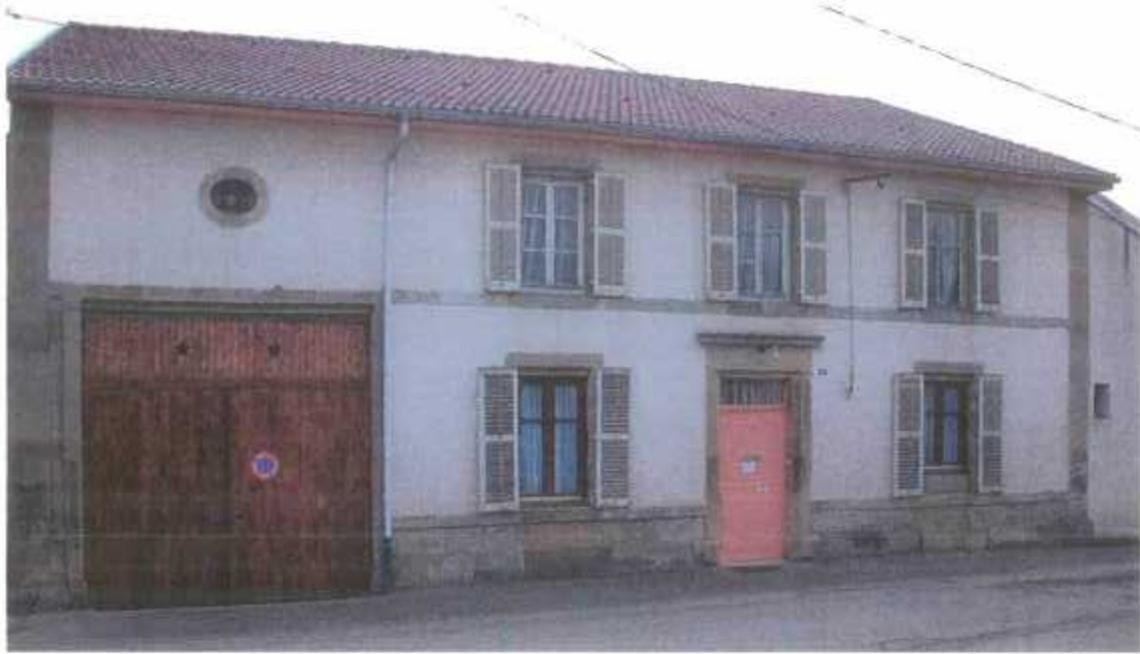
Photo Dompierre 12 - Fissuration sur pierres d'angle – Maison tout venant

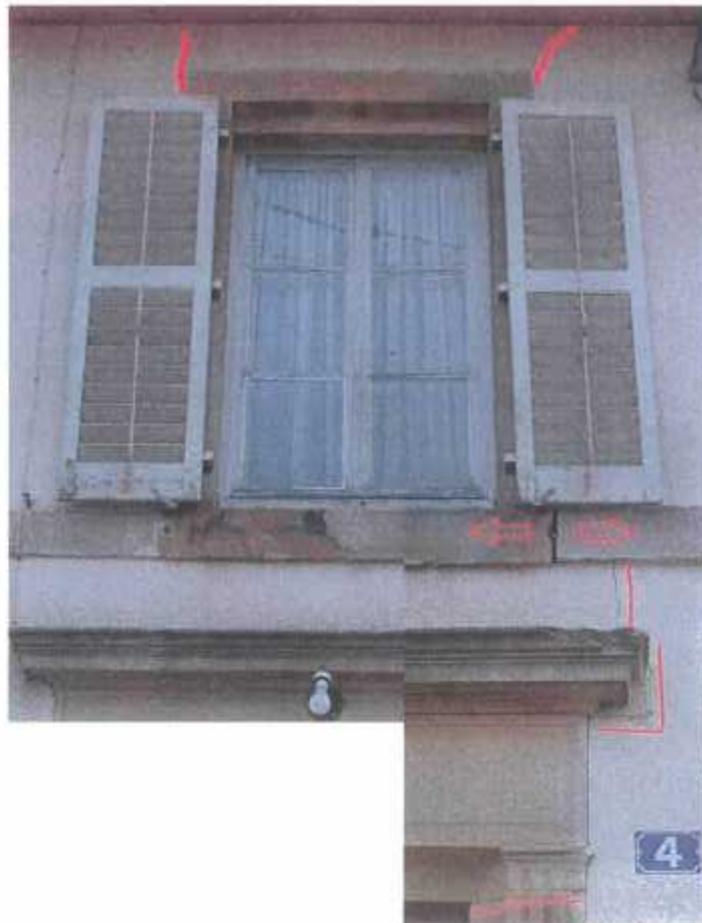
Photo Dompierre 13 – Fissuration sur pierres d'angle – Maison tout venant – Détail

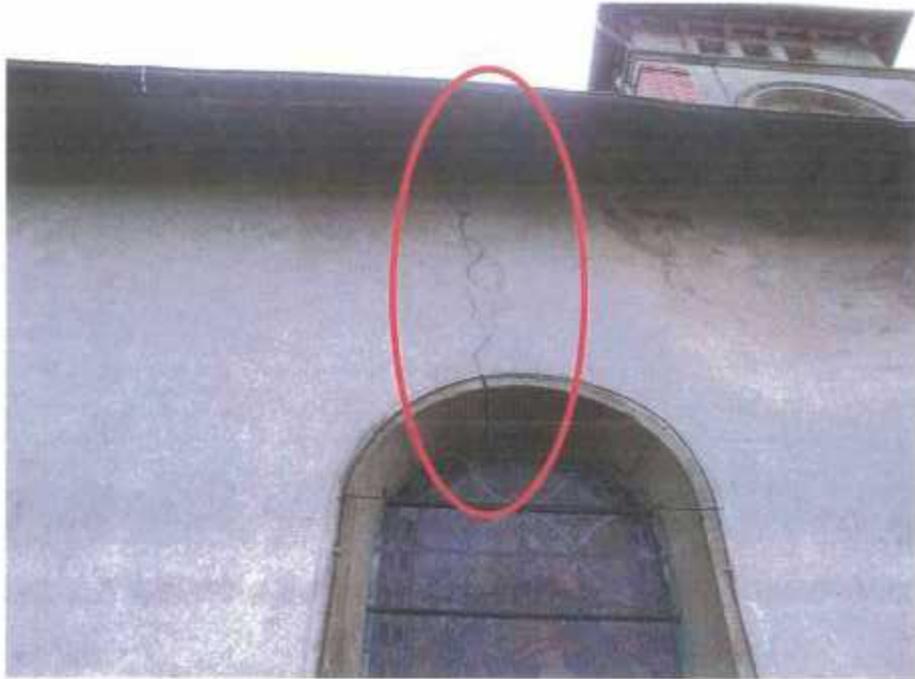
**Photo Doncières 1 : fissuration sur le mur de l'église.**

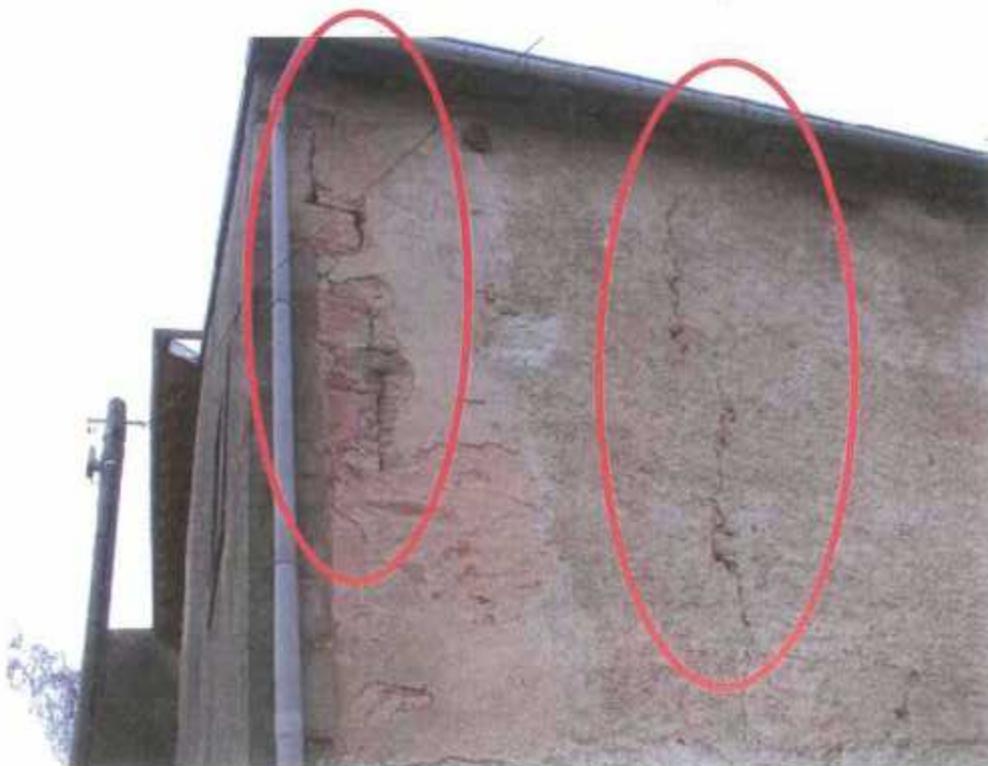
**Photo Doncières 2 : fissuration sur le mur de l'église.**
