# Le séisme de Rambervillers (Vosges) du 22 février 2003

**BRGM/RP-52273-FR**  
avril 2003

**P. Dominique et B. Le Brun**

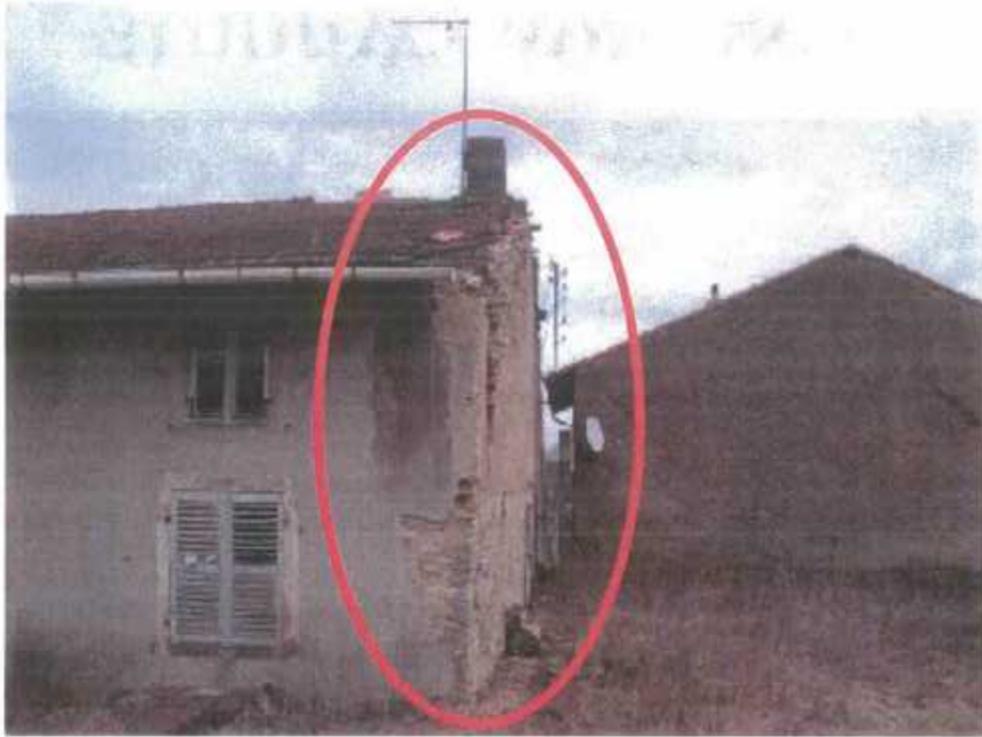
**Photo Doncières 3 : fissurations de vieilles maisons.**

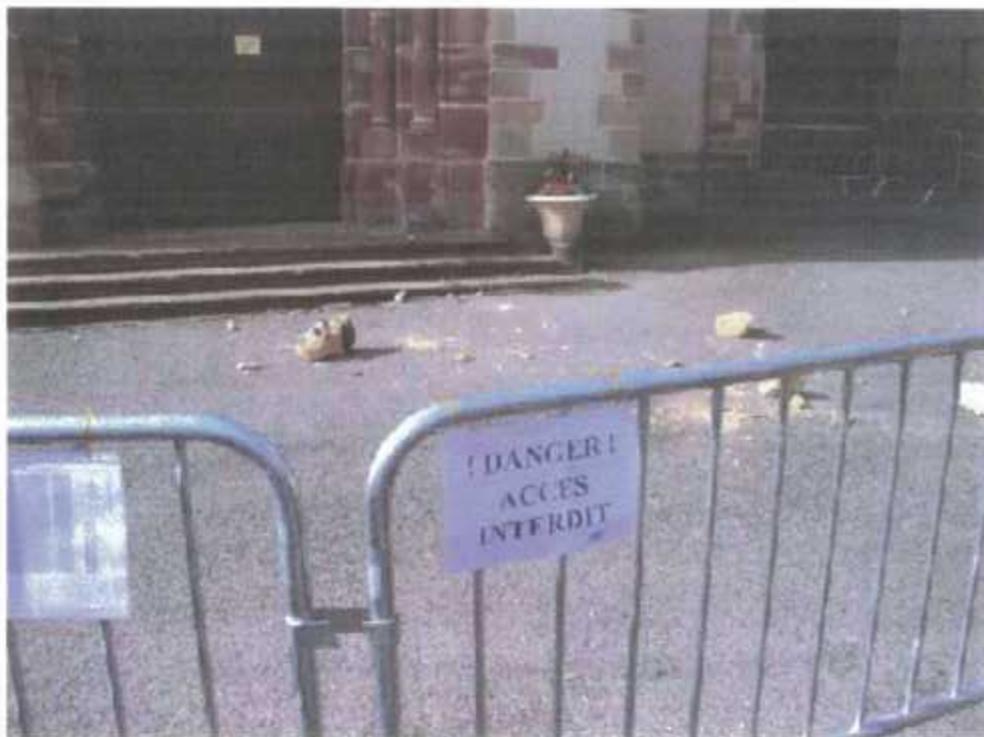
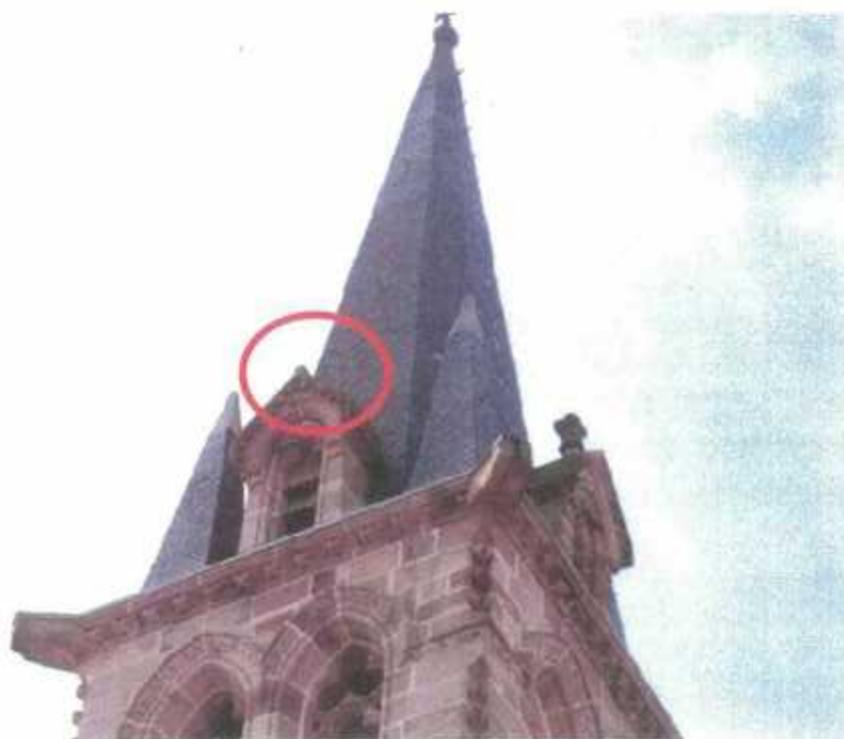
**Photo Fontenoy-la-joûte 1 - Croix du clocher de Fontenoy la Joute qui s'est détachée suite au séisme.**

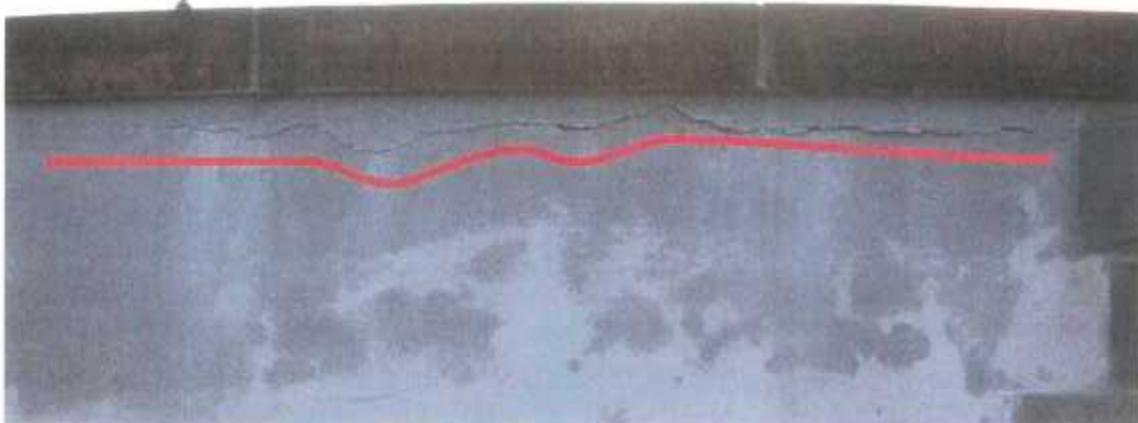
Le muret extérieur est légèrement fissuré sur sa partie haute (**photo Girecourt 2**). La tour sud est largement fissurée sur toute la hauteur. Cette fissure préexistante a été élargie (**photos Girecourt 3 et 4**).

**Photo Girecourt 2 – Château – Muret d'entrée fissuré**

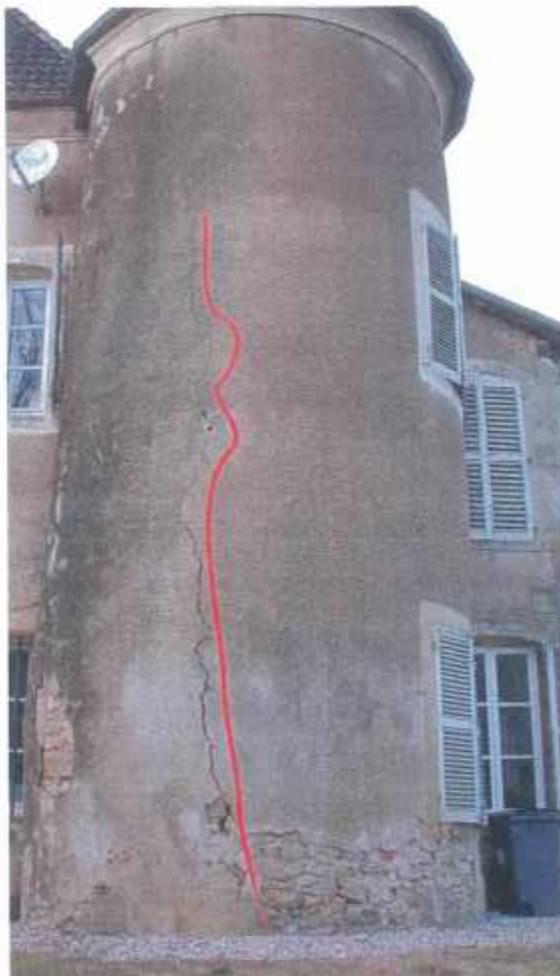
**Photo Girecourt 3 – Château - Tour fissurée - Fissure préexistante élargie**

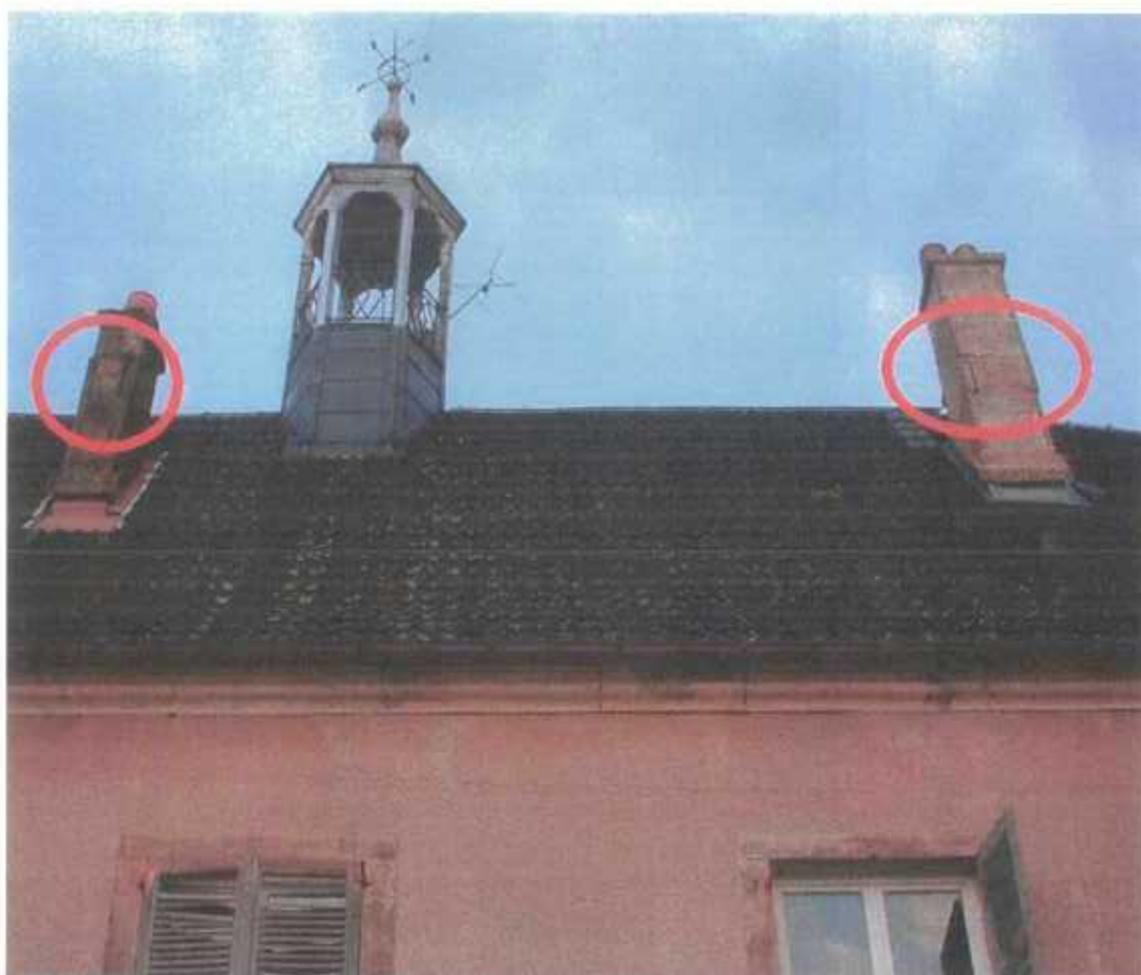
Les deux cheminées côté ouest du Château ont également été déstabilisées. Les pierres se sont légèrement désolidarisées. Celle du côté sud (à droite) venait d'être refaite il y a deux ans (**photo Girecourt 5**). A l'intérieur du Château, plusieurs fissures sont visibles (**photo Girecourt 6 à 8**).

**Photos Girecourt 5 – Château – Cheminées déstabilisées – Ecartement des pierres**  
**La cheminée de droite a été refaite il y a deux ans**

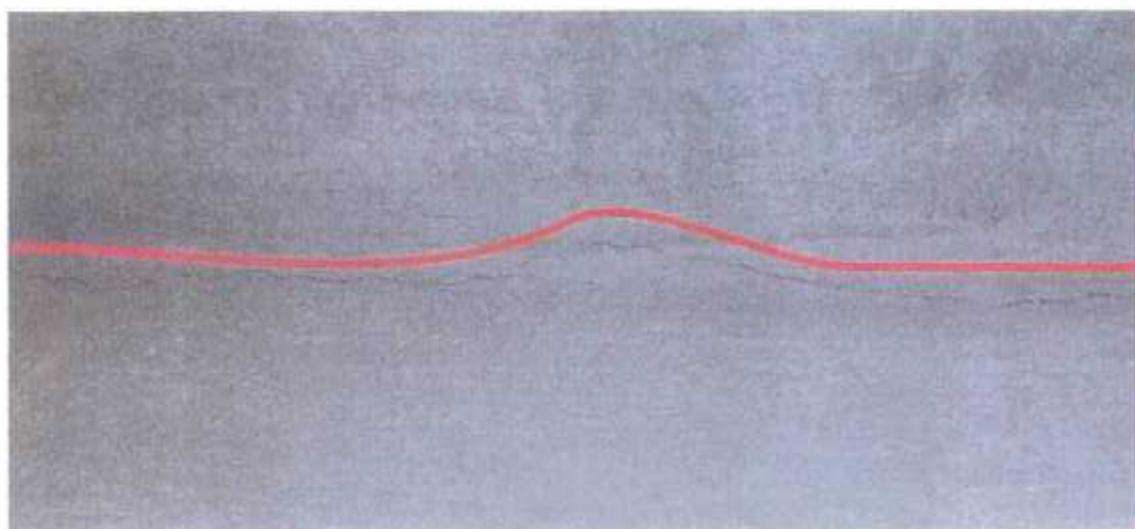
**Photo Girecourt 7 – Château - Fissuration intérieure**

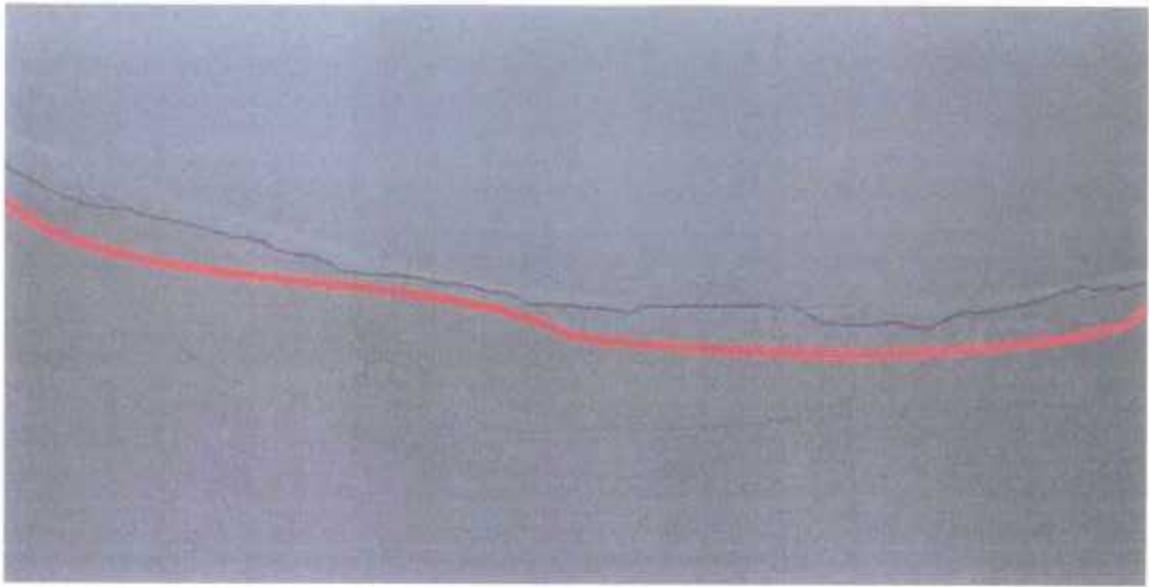
**Photo Girecourt 8 – Château - Fissuration intérieure**

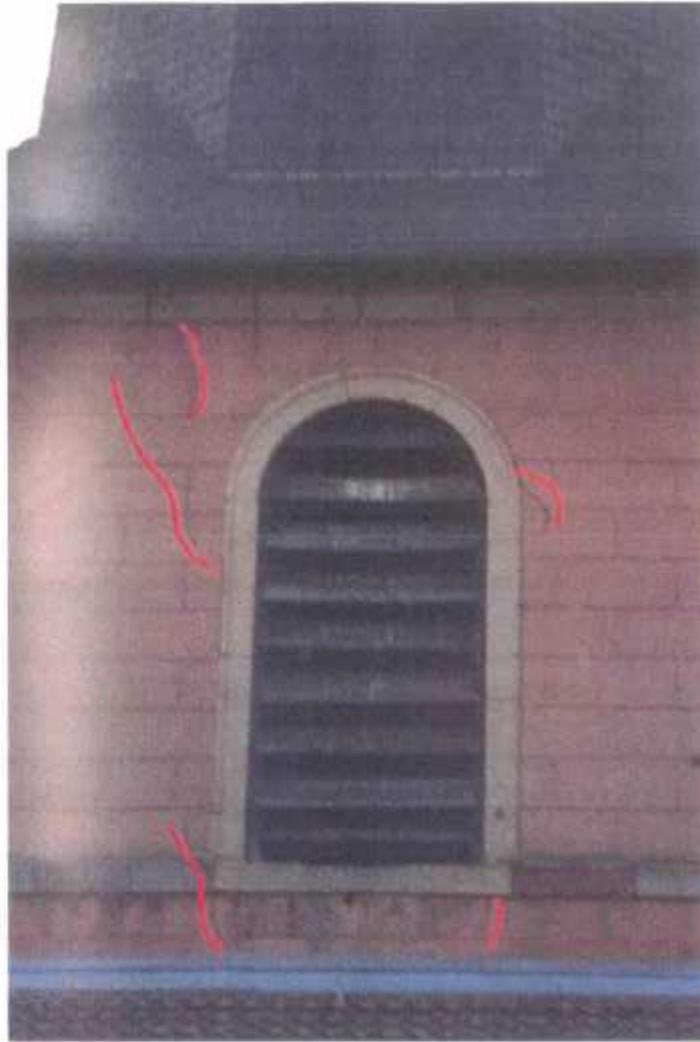
Le clocher de l'église (**photo Girecourt 9**) semble avoir peu souffert (**photo Girecourt 10**), hormis quelques fissures peut être préexistantes. Aucune trace de chute de pierre récente n'a été retrouvée jusqu'en son sommet. Au plafond, des placages de plâtre sont tombés laissant apparaître le plancher en bois des combles et une fissuration assez nette apparaît principalement au niveau des jonctions mur / plafond (**photos Girecourt 11 et 14**), ainsi que dans le prolongement des ouvertures des fenêtres hautes (**photo Girecourt 13**). La clé de voûte des fenêtres hautes est quasiment systématiquement descellée (**photo Girecourt 12**).

**Photo Girecourt 10 – Clocher fissuré – fissures préexistantes (?)**

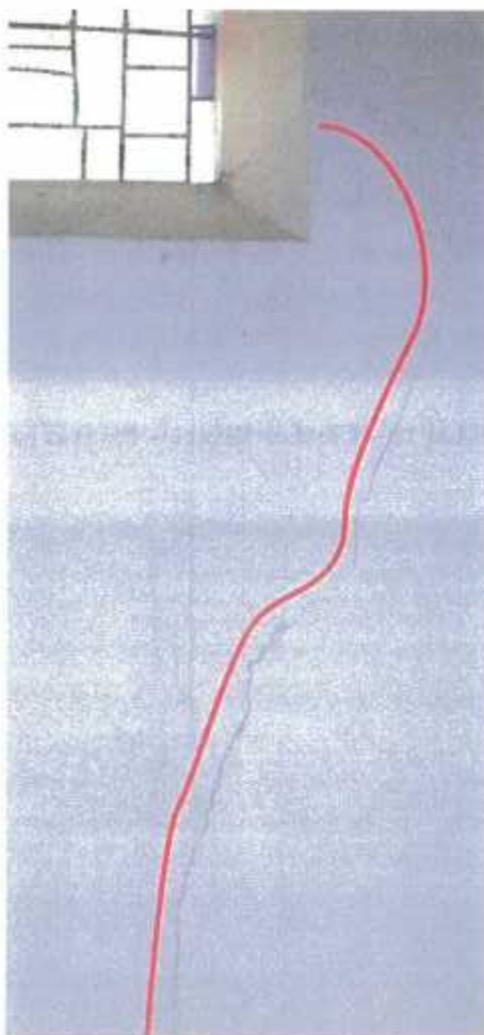
**Photo Girecourt 13 – Eglise - fissuration des murs**

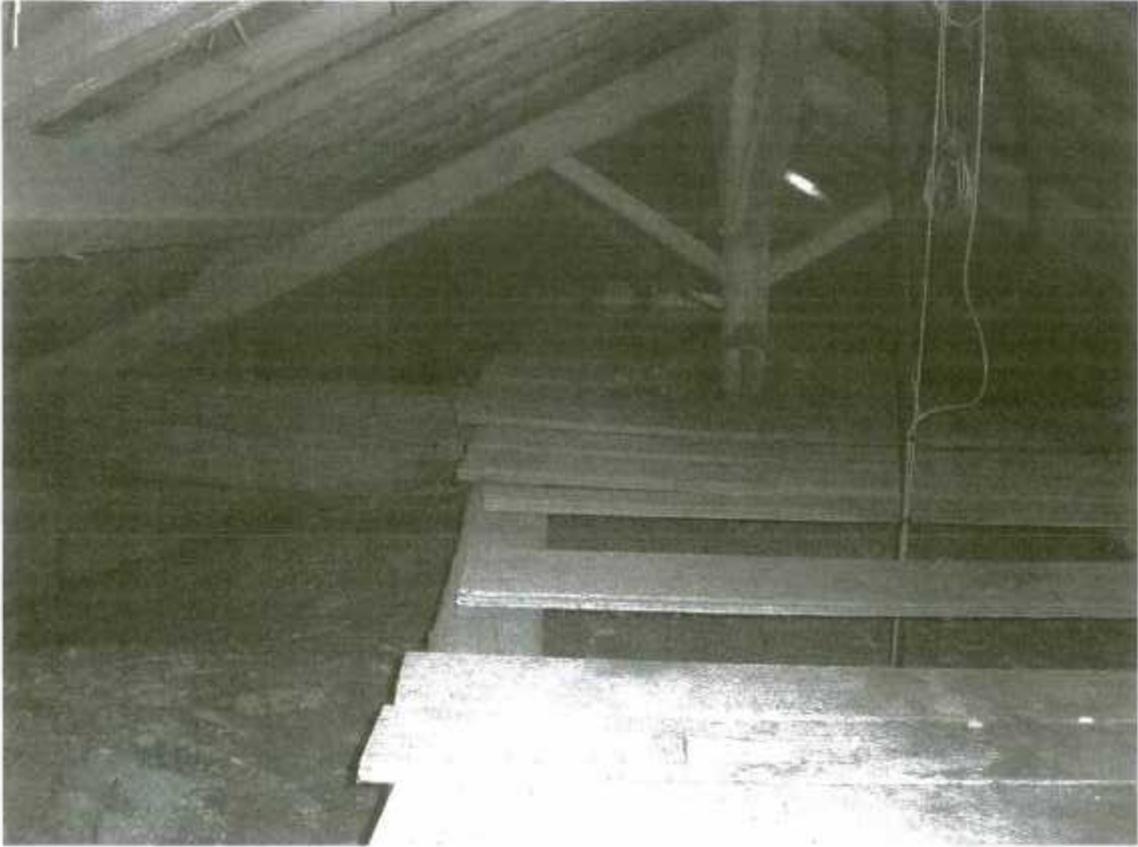
**Photo Girecourt 14 – Eglise – Combles et clocher sans dommages apparents**

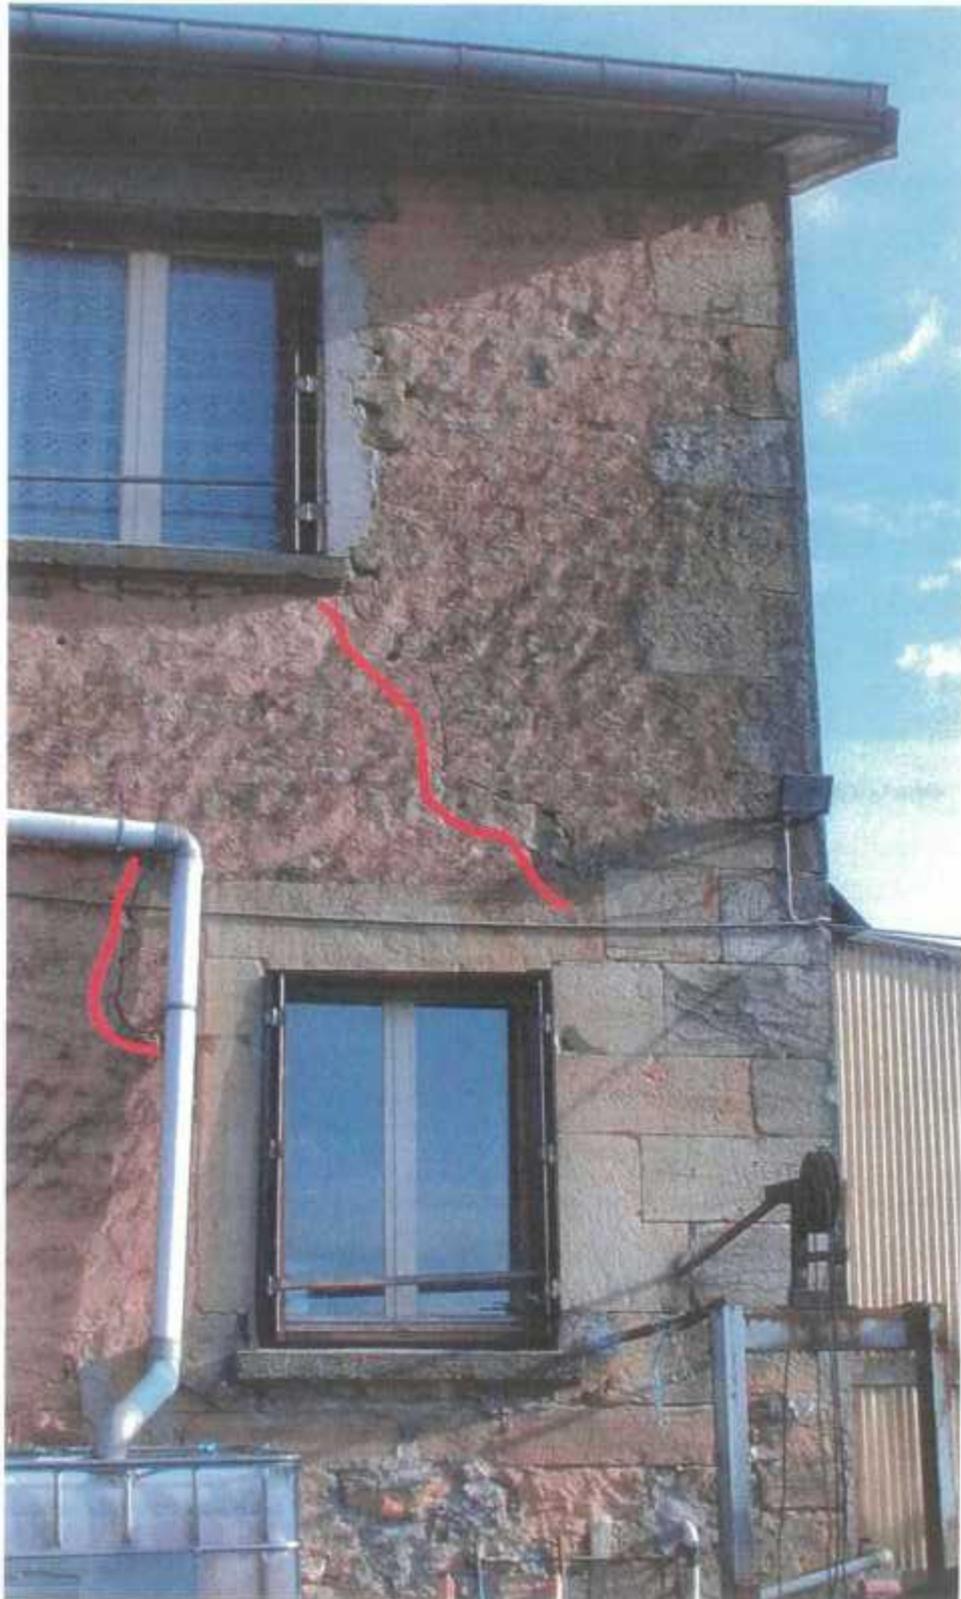
A Jeanménil, le séisme a été largement ressenti. Une maison a été évacuée. Cette maison ancienne était en mauvais état et a été largement fissurée (fissures traversant les murs) (**photos Jeanménil 1 à 7**).

Photo Jeanménil 1 – Fissuration importante d'une maison évacuée – façade Ouest

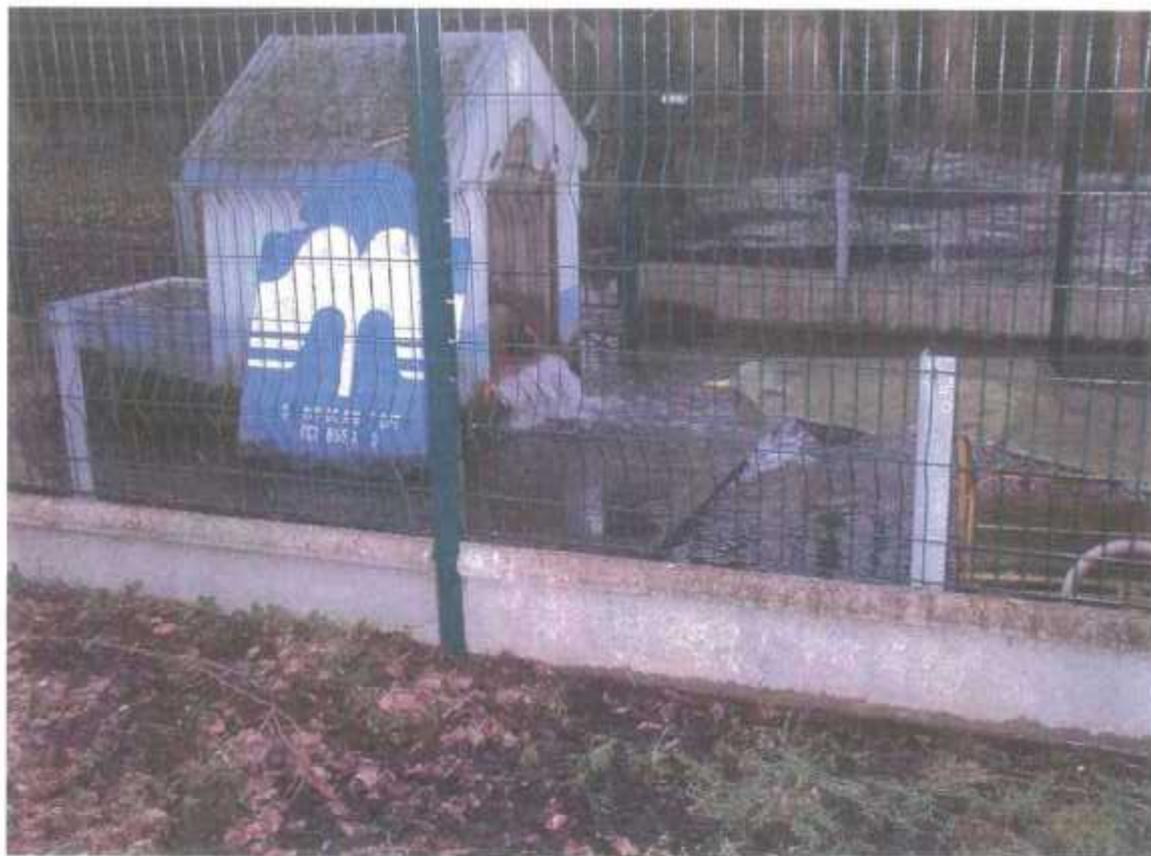
**Photo Magnières 1 - Source sur la commune de Magnières qui a vu son débit augmenter suite au séisme.**

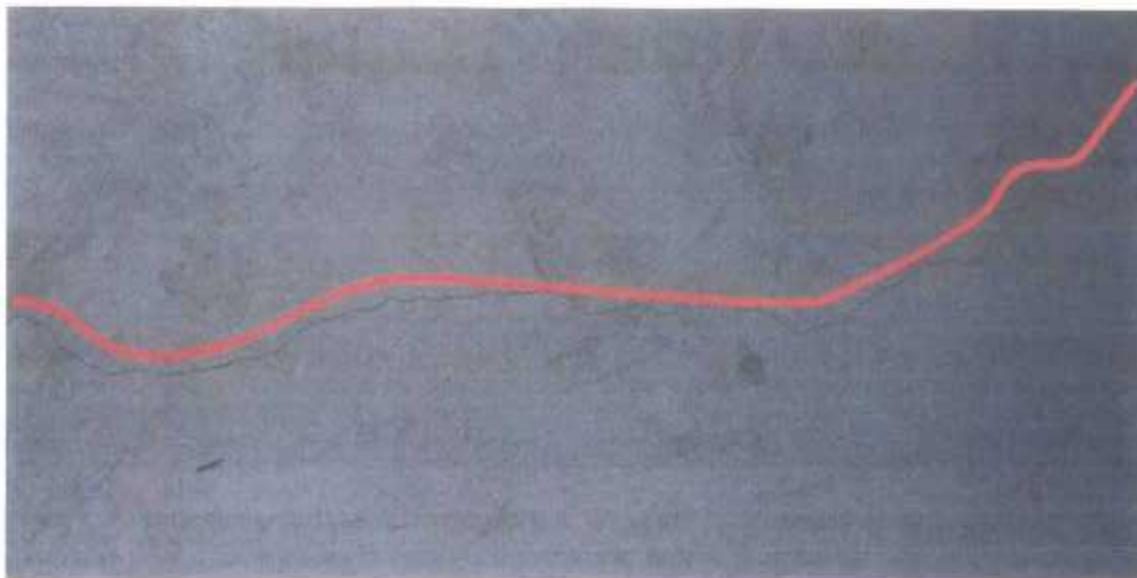
- la fissuration de la dalle béton sur la longueur du hangar d'entreposage entre le mur extérieur et la première rangée de panneaux mélaminés (**photos Rambervilliers 3 à 5**). La répartition des charges très importantes d'un côté des rails de supportage a pu entraîner sous sollicitation dynamique cette fissuration ;
- l'écaillage d'une plaque en béton armé en butée sur poteau (**photo Rambervilliers 6**).

**Photo Rambervillers 3 – Usine EGGER – Dalle fissurée sur la longueur du bâtiment**

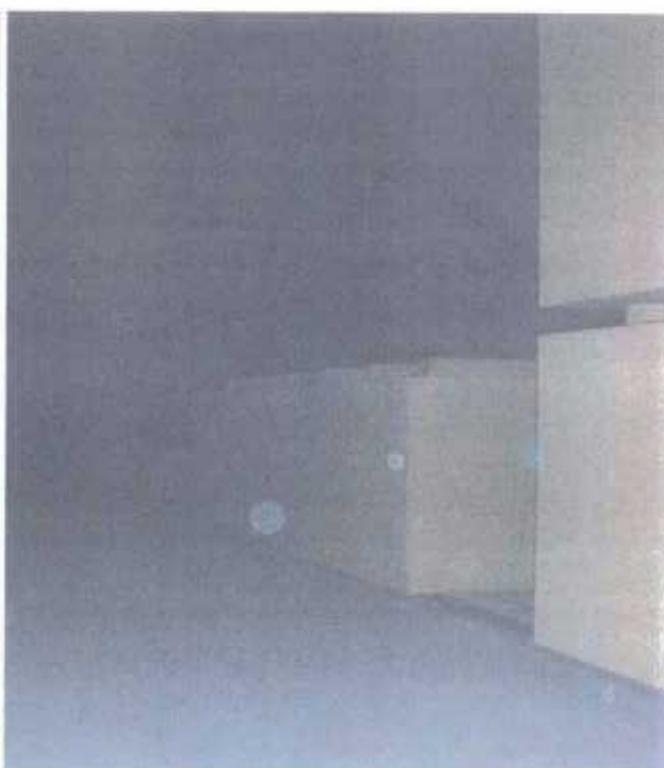
**Photo Rambervillers 5  
Usine EGGER – Dalle béton fissurée sur la  
longueur du bâtiment en avant des supportages de  
blocs de panneaux mélaminés**

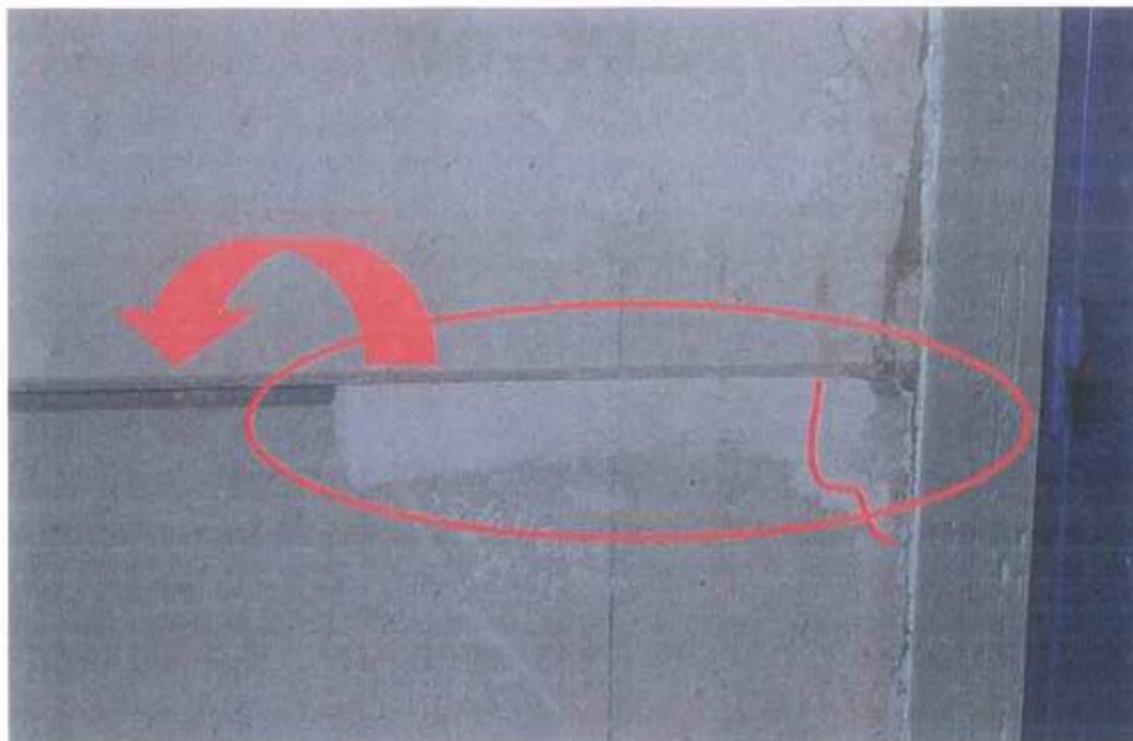
**Photo Rambervillers 6 – Usine EGGER**  
**Ecaillage d'une plaque en béton armé en butée sur poteau selon la direction NNE\_SSW**

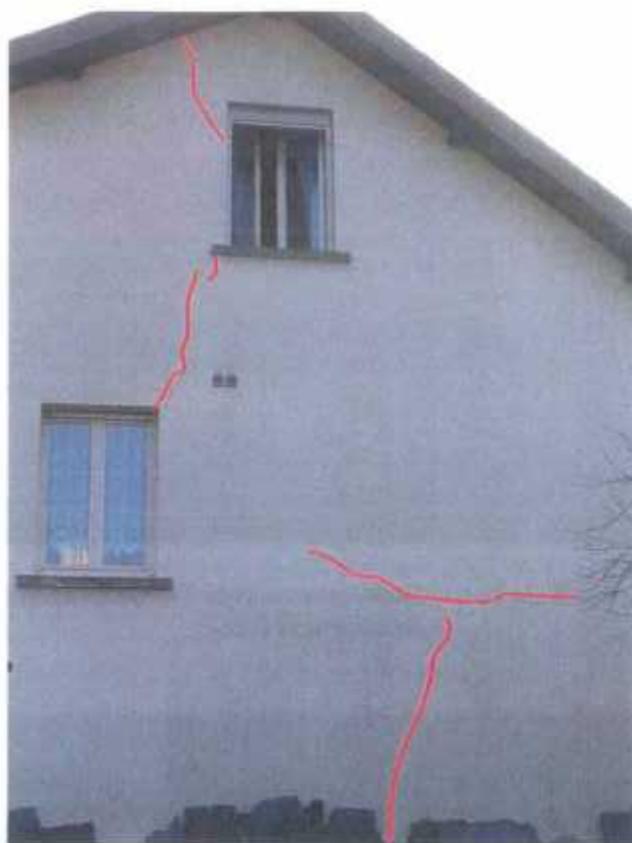
Une maison ancienne aurait subi une fissuration rue Tanant sur sa façade ouest (photos Saint-Dié 6 et 7). Cependant, l'examen attentif des fissures bien noires avec de la mousse à l'intérieur ne permet pas de conclure à un mouvement récent. Peut être ont-elles été élargies. A l'intérieur de cette maison, aucune fissure nouvelle ne semble être apparue. Par ailleurs, aucune chute d'objets n'y est signalée. La façade Est ne présente pas de fissures (photo Saint-Dié 8).

**Photo Saint-Dié 6 – Rue Tanant – Façade arrière Ouest  
Fissures extérieures existantes (élargies ?) non poursuivies à l'intérieur**

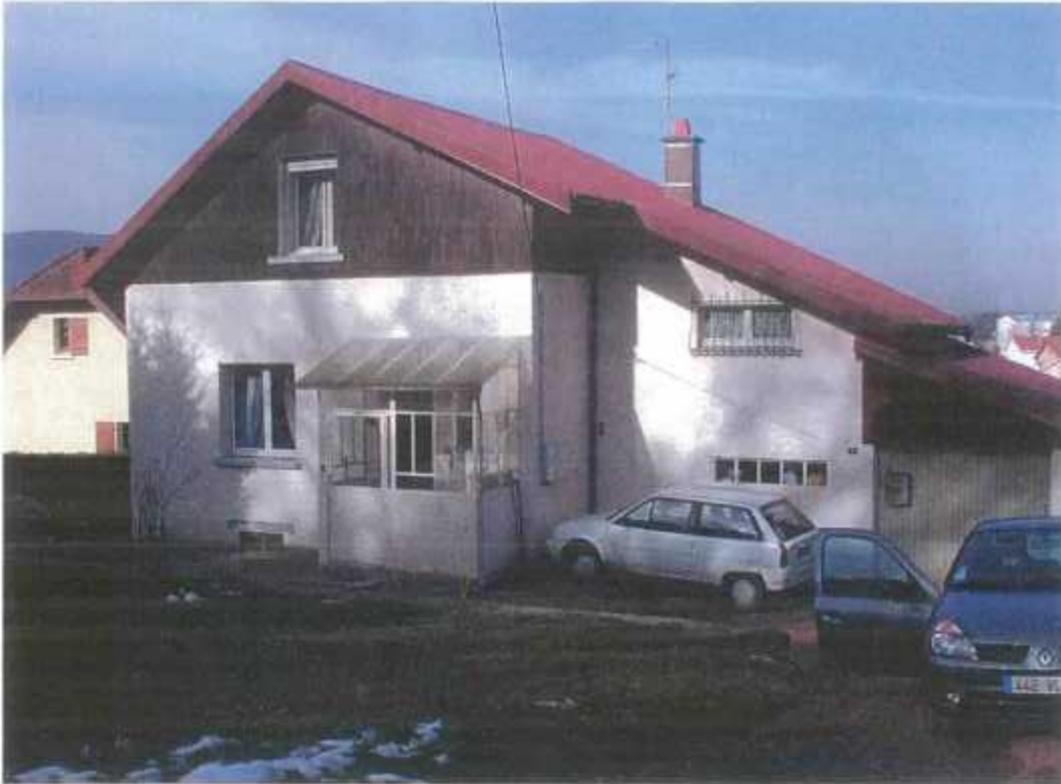
**Photo Saint-Dié 8 – Rue Tanant – Façade avant Est - Absence de fissures**

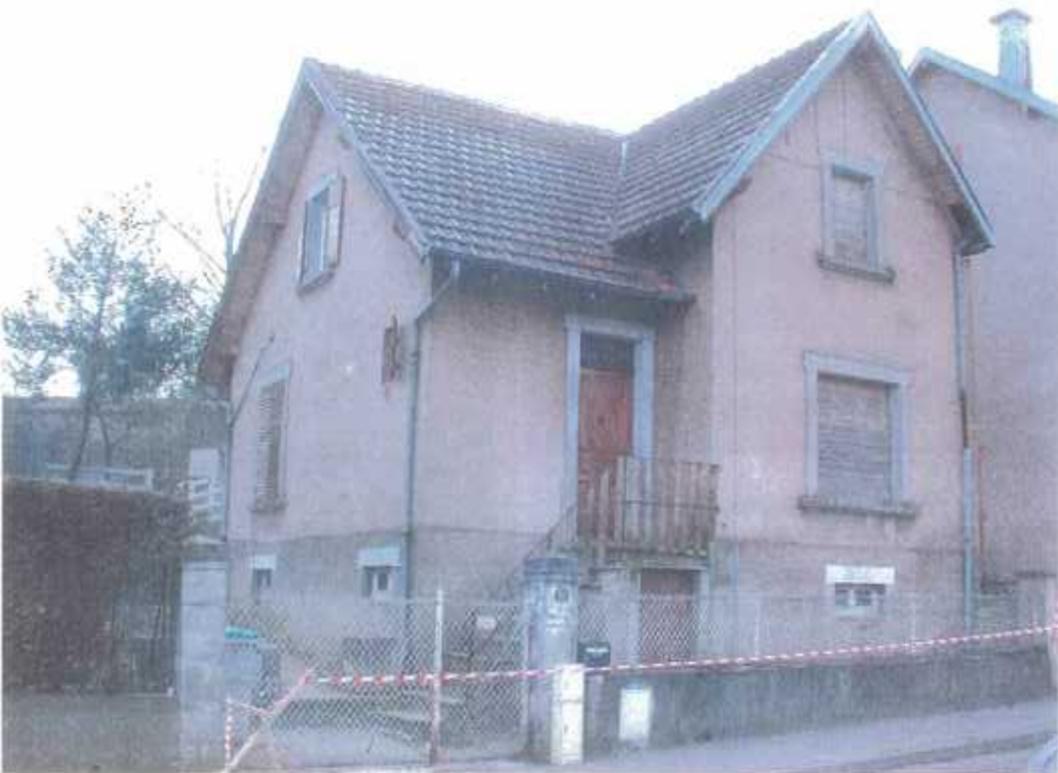
Une autre maison certainement plus ancienne et en mauvais état d'entretien général a été évacuée rue Gaston Save, en raison d'une fissuration importante du mur de la façade sud (photo Saint-Dié 9, 10 et 12). Des morceaux de crépi au sol laissent supposer un mouvement récent sur des fissures apparemment préexistantes. Une porte en rez-de-chaussée présente une fissuration à la base du linteau peut être liée au séisme. L'encadrement asymétrique est constitué d'un montant gauche formé d'une poutre de bois endommagée dans sa partie supérieure et d'un autre montant droit en béton (photo Saint-Dié 11). En face de cette maison, la cheminée semble avoir été endommagée dans sa partie supérieure (photos Saint-Dié 13 et 14).

**Photo Saint-Dié 9 – Rue Gaston Save côté Est – Façade avant Ouest – Maison évacuée**

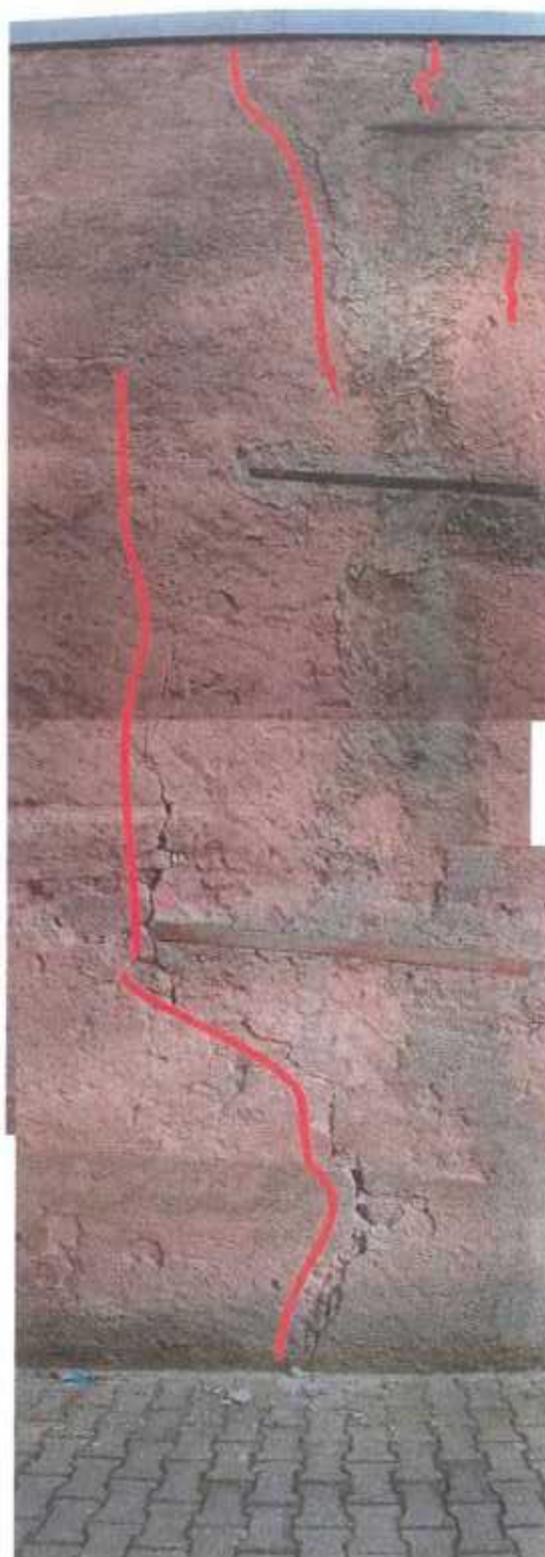
**Photo Saint-Dié 12 – Rue Gaston Save côté Est – Façade Sud**  
Mur fortement fissuré

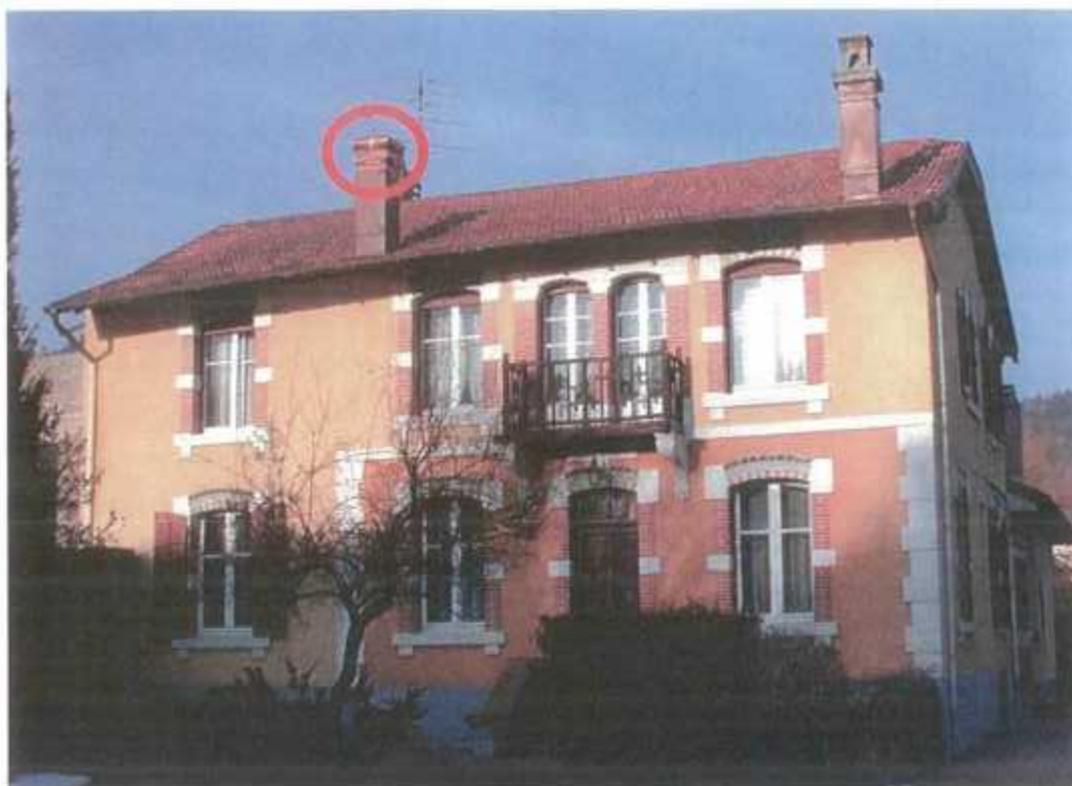
Photo Saint-Dié 13 – Rue Gaston Save côté Ouest – Cheminée galvanisée endommagée

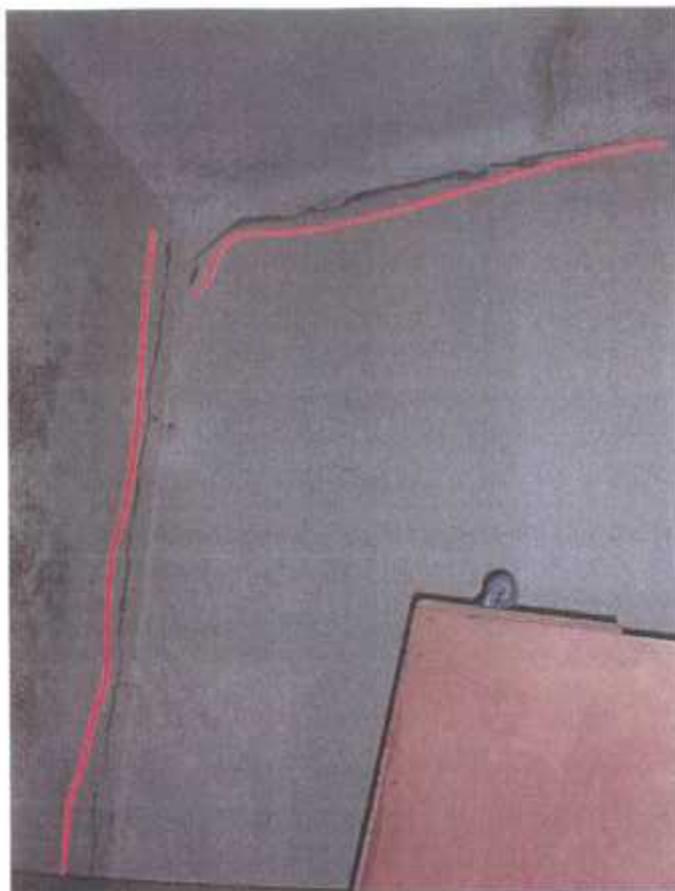
Photo Saint-Dié 17 – Quai Sadi Carnot – Espace Georges Sadoul – Fissuration des murs

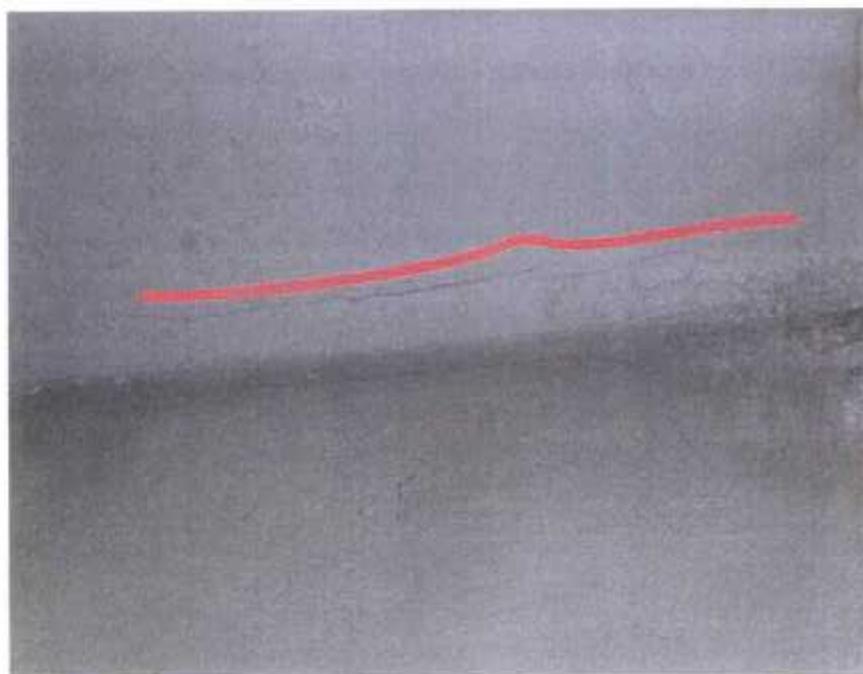
Photo Saint-Dié 18 – Quai Sadi Carnot – Espace Georges Sadoul – Fissuration des murs

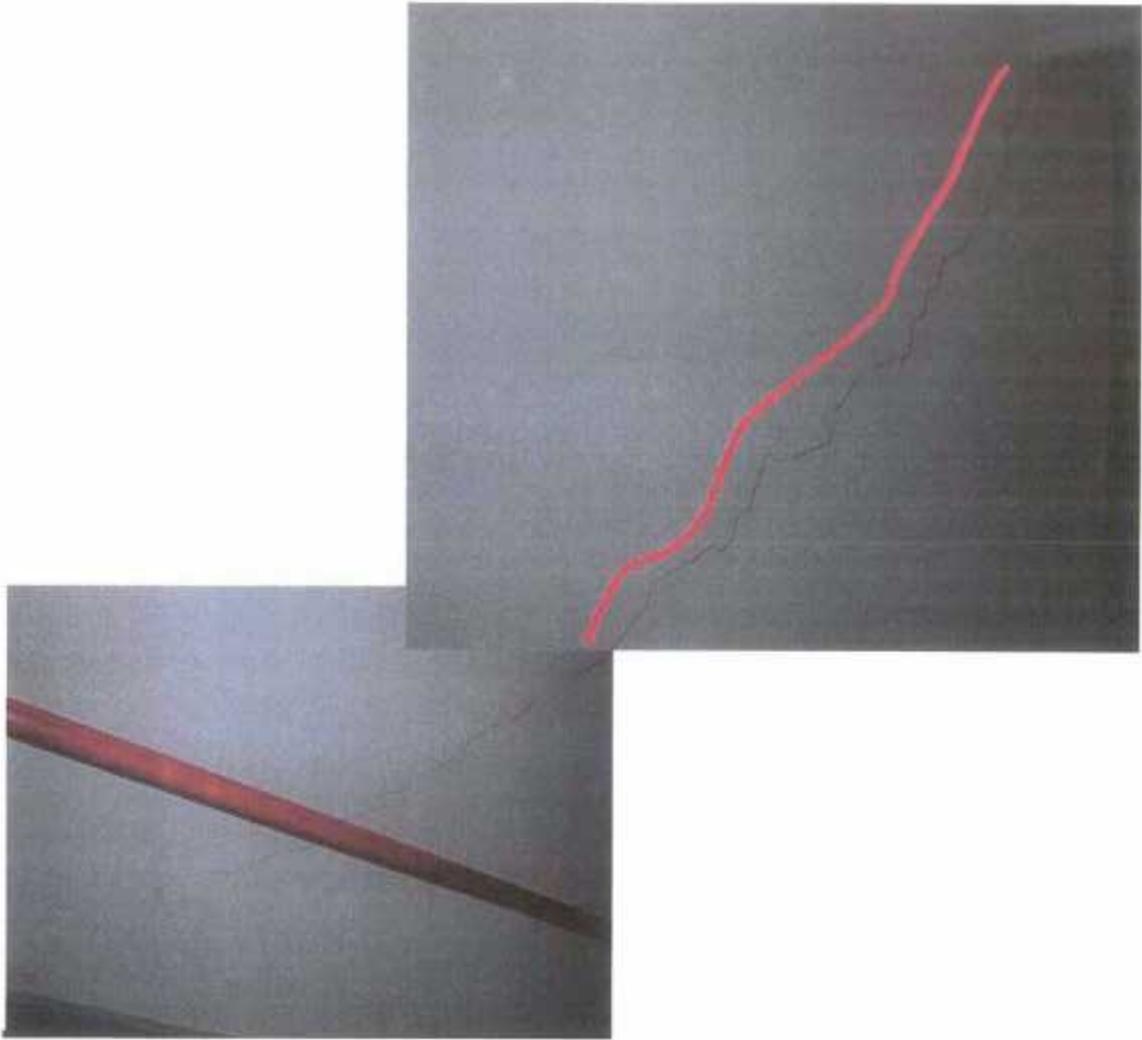
**Photo Saint-Dié 19 – Quai Sadi Carnot – Espace Georges Sadoul – Fissuration des murs**

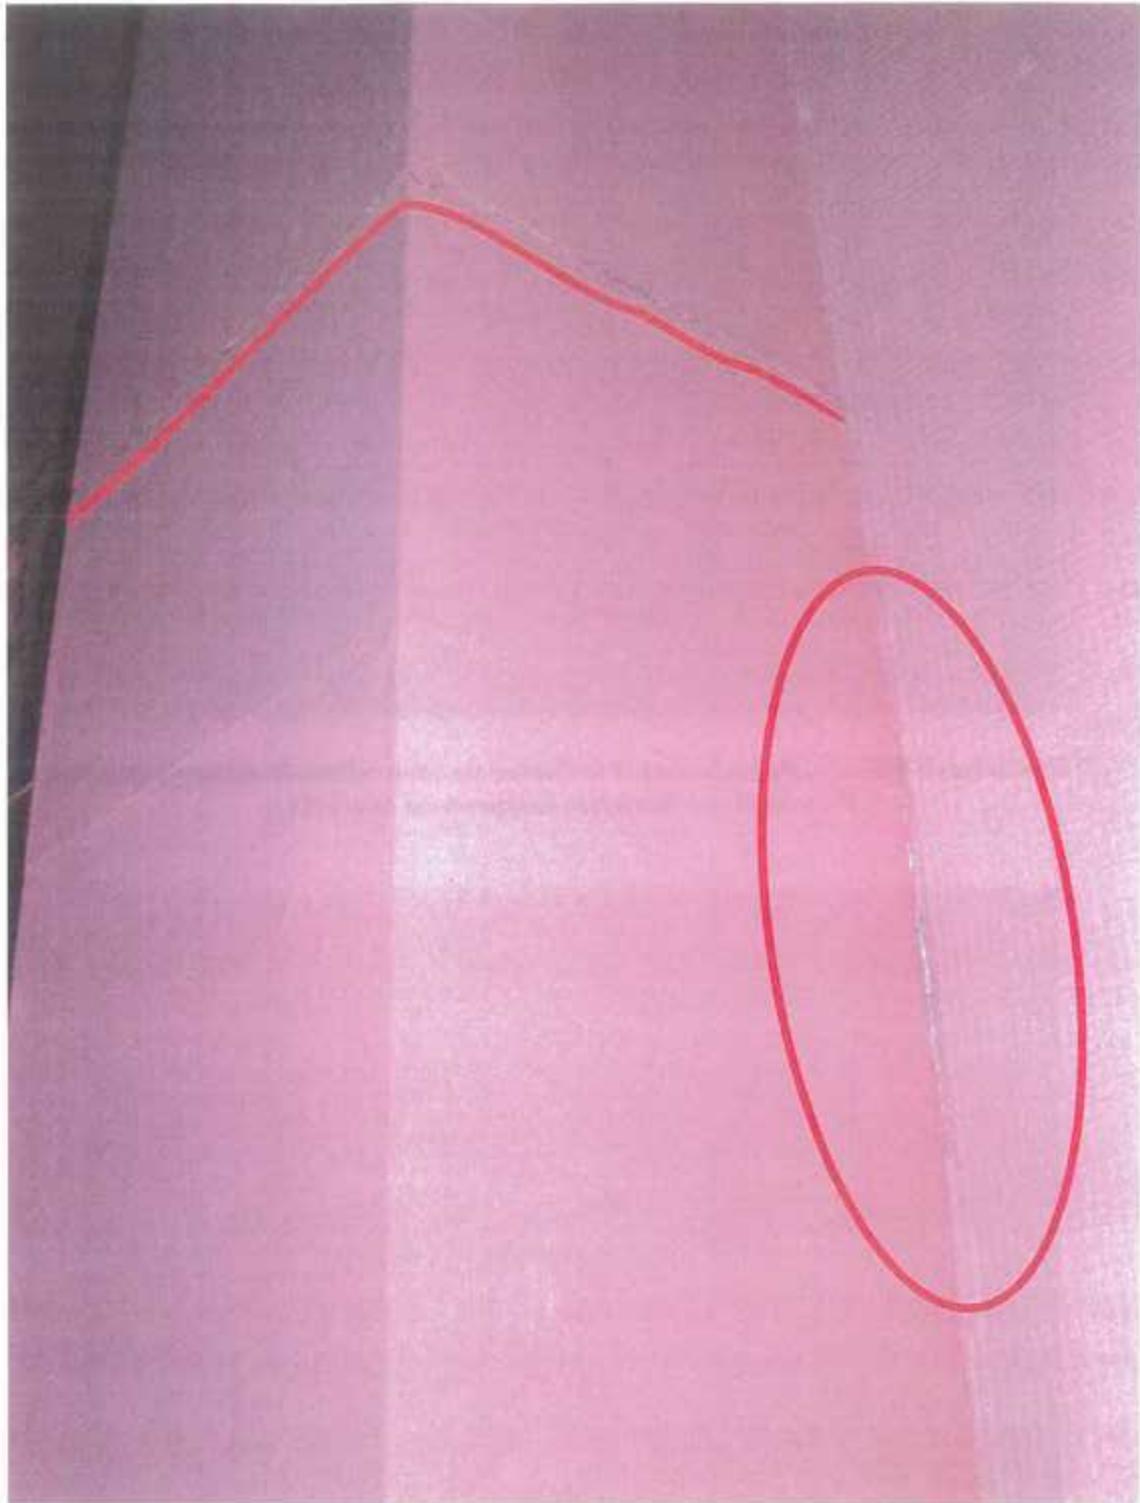
**Photo Saint-Dié 21 – Quai Sadi Carnot – Espace Georges Sadoul  
Colonnes en contre plaqué décollées du mur et fissurées – salle repeinte récemment**

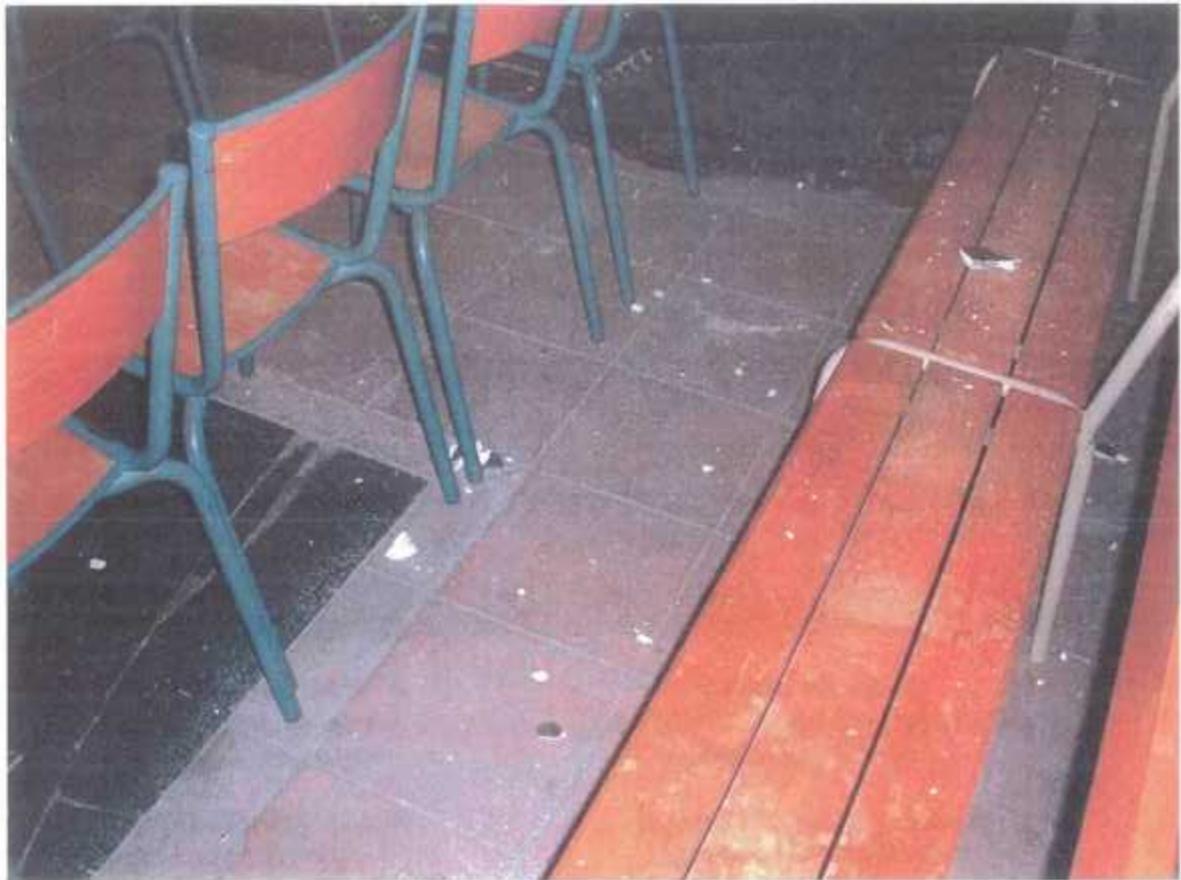
**Photo Saint-Dié 24 – Eglise jouxtant le Centre de cure médicale de long séjour de  
Foucharupt – Débris de plâtre tombés au sol  
Très larges fissures centimétriques préexistantes au plafond sur l'ensemble de la longueur  
de la nef**
