# Le séisme de Rambervillers (Vosges) du 22 février 2003

**BRGM/RP-52273-FR**  
avril 2003

**P. Dominique et B. Le Brun**

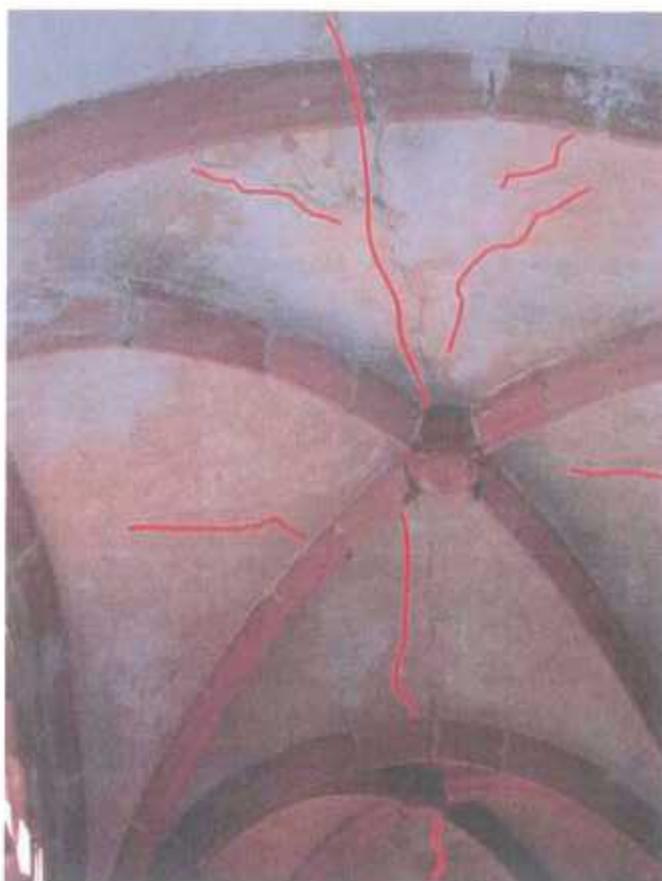
**Photo Saint-Dié 31 : Cloître (XVème – XVIème) largement fissuré  
Fissures vraisemblablement préexistantes agrandies**

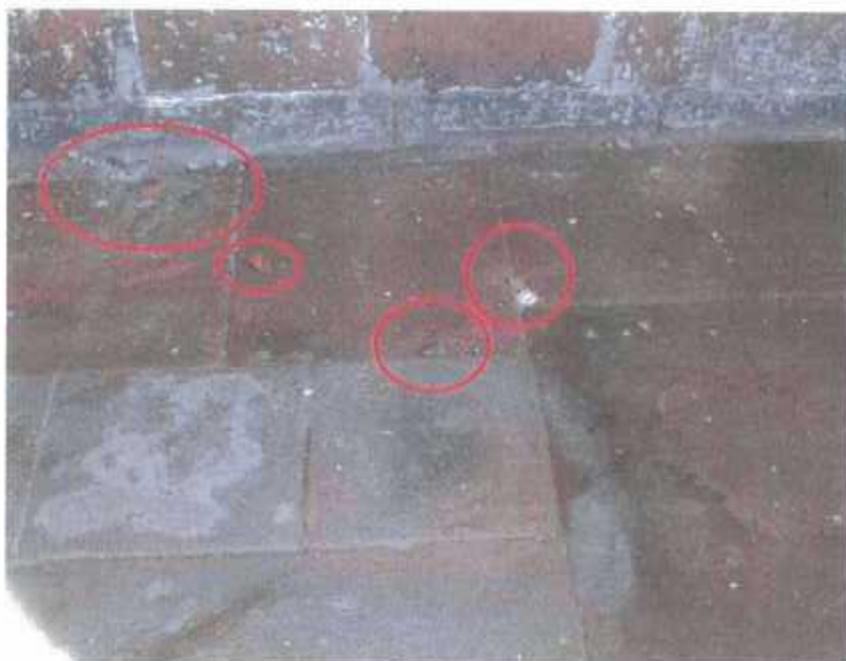
**Photo Saint-Dié 32 : Cloître (XVème – XVIème) largement fissuré  
Chute de débris de plâtre**

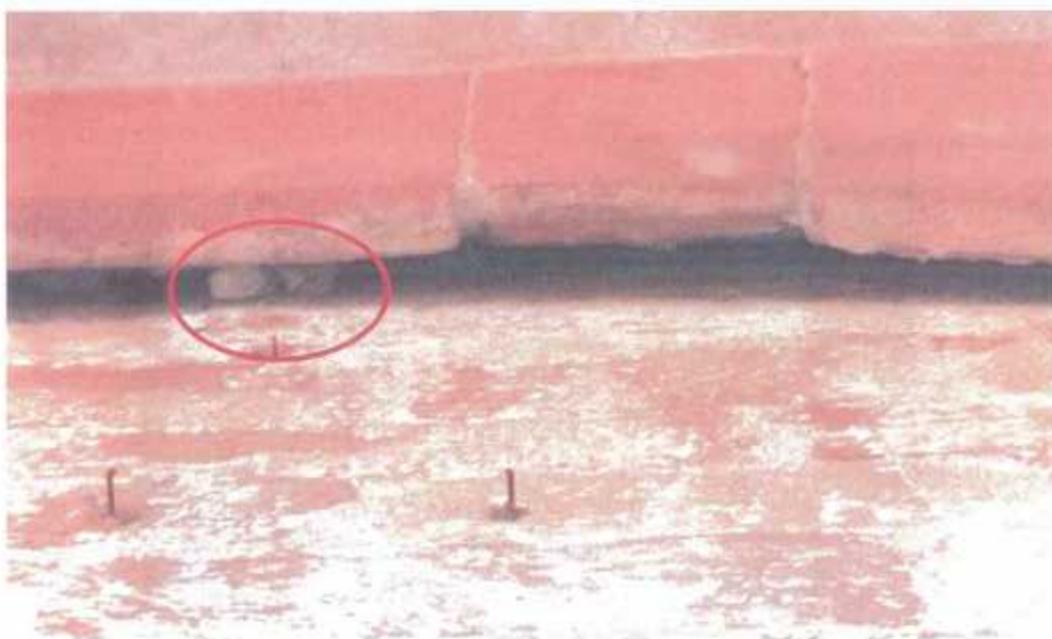
**Photo Saint-Dié 33 : Cloître (XV<sup>ème</sup> – XVI<sup>ème</sup>) largement fissuré  
Décollement d'une voûte par rapport au mur – chute de débris de plâtre**

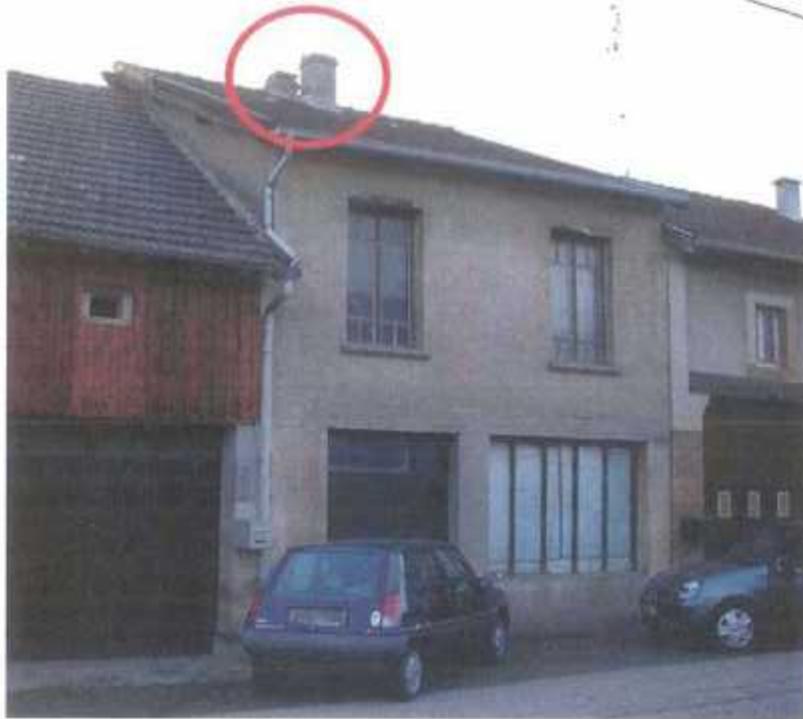
Photo Sainte-Hélène 1 – Cheminée endommagée

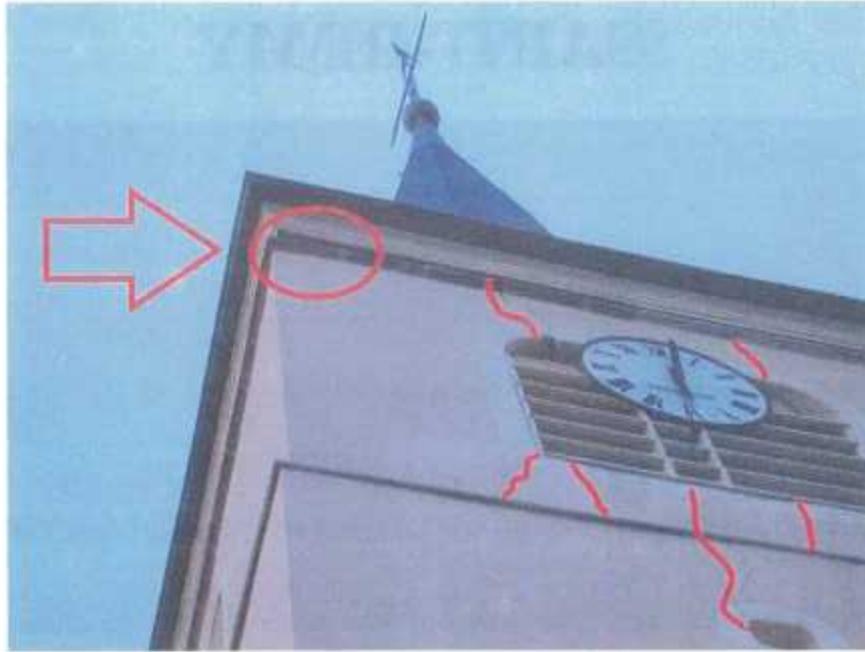
Le toit de l'église a subi un mouvement de vrille qui décale la toiture. Une fissuration du clocher est également observable au niveau de l'ouverture de la fenêtre (**photo Sainte-Hélène 3**). A l'intérieur de l'église, on observe une fissuration généralisée au raccordement des tympans et des structures contreventées. Un crucifix a subi une rotation sénestre (dans le sens contraire des aiguilles d'une montre) (**photo Sainte-Hélène 4**).

Photo Sainte-Hélène 3 – Eglise – Mouvement de vrille du clocher – Fissures nombreuses

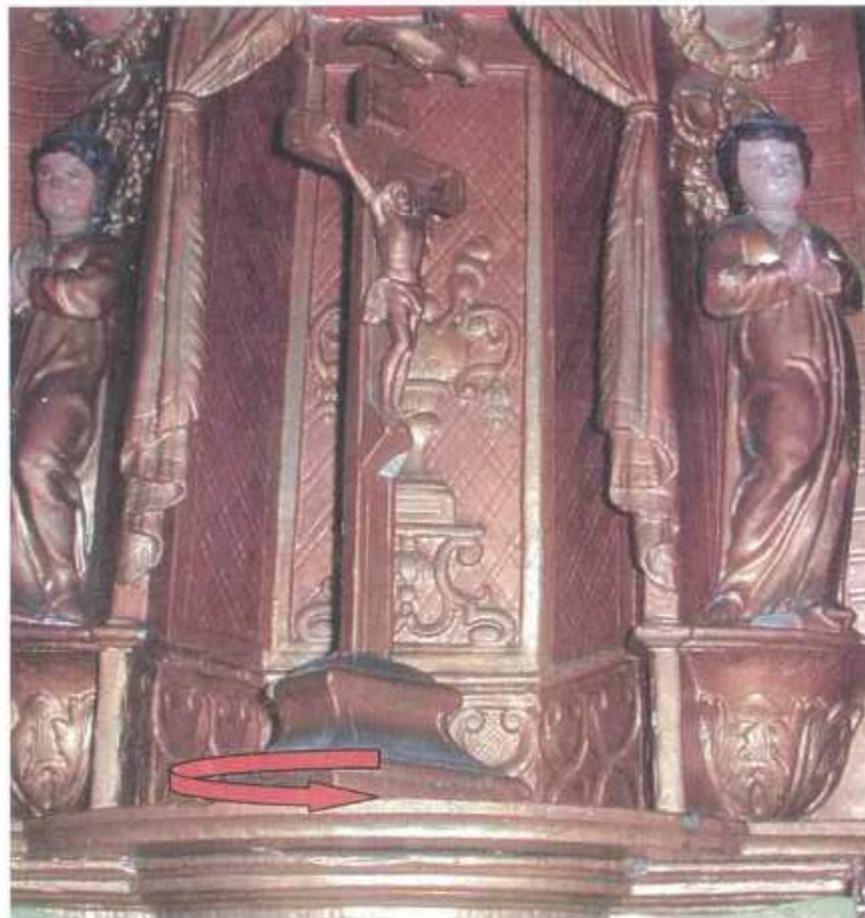
Photo Sainte-Hélène 4 – Rotation sénestre du crucifix

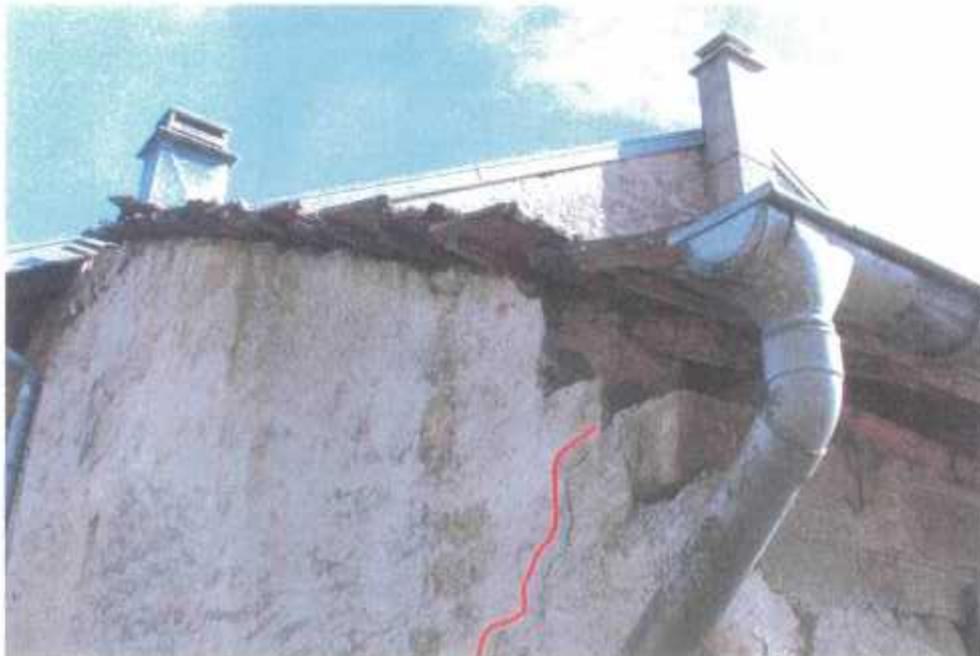
**Photo Saint-Remy 4 – L.d. « Les Grandes Hyères » - Fissures larges - Façade Nord-Ouest**

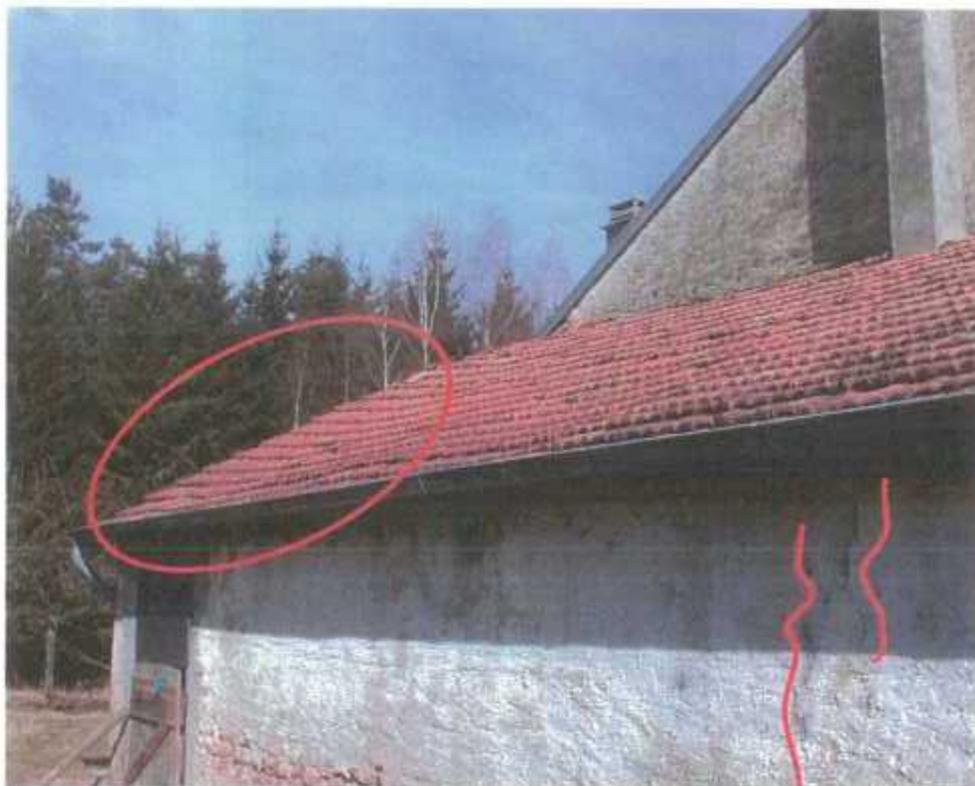
**Photo Saint-Remy 5 – Les Grandes Hyères - Fissures et déformation du toit en extrémité -  
Façade Sud-Ouest**

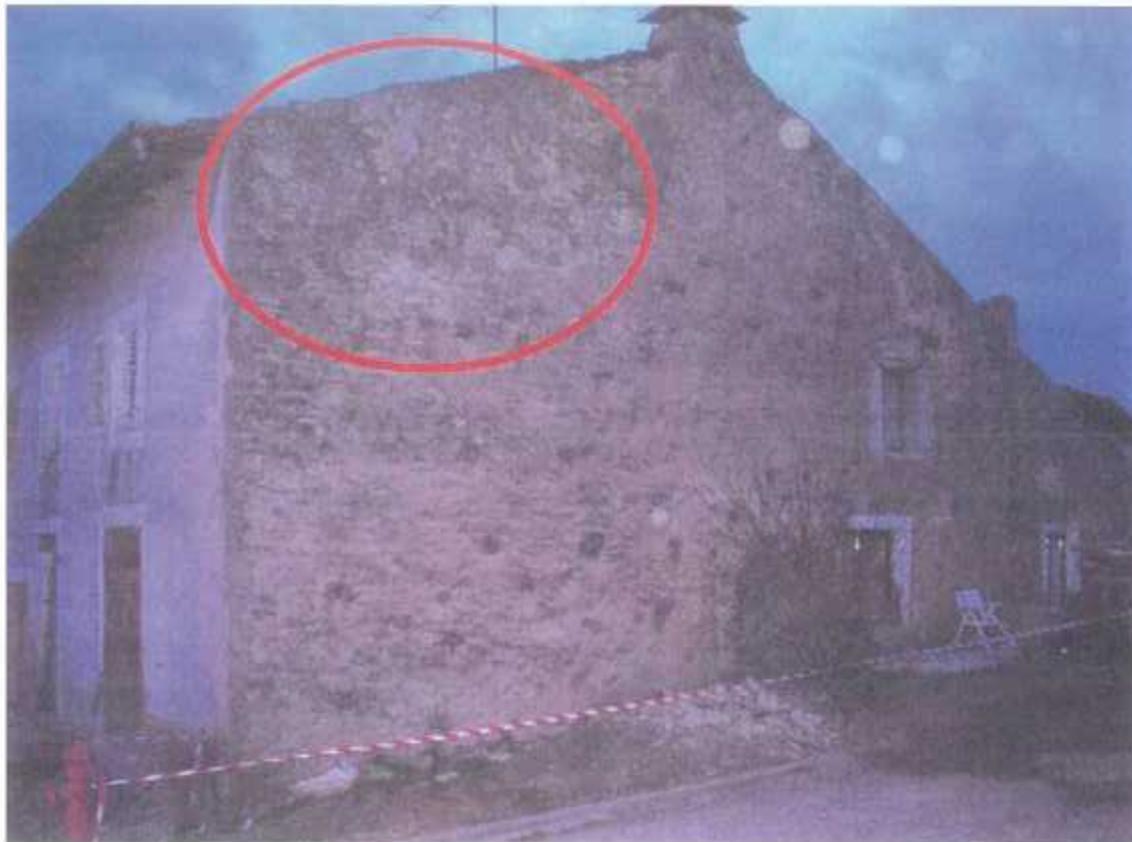
**Photo Sérerville 1 - Maison endommagée à Sérerville  
Chute des moellons de la partie supérieure du mur**
