**Concession minière de Chabignac
(Corrèze)
Programme de mise en sécurité**

BRGM/RP-52477-FR
octobre 2003

Étude réalisée dans le cadre des opérations
de Service public du BRGM PSP2003-REM-22

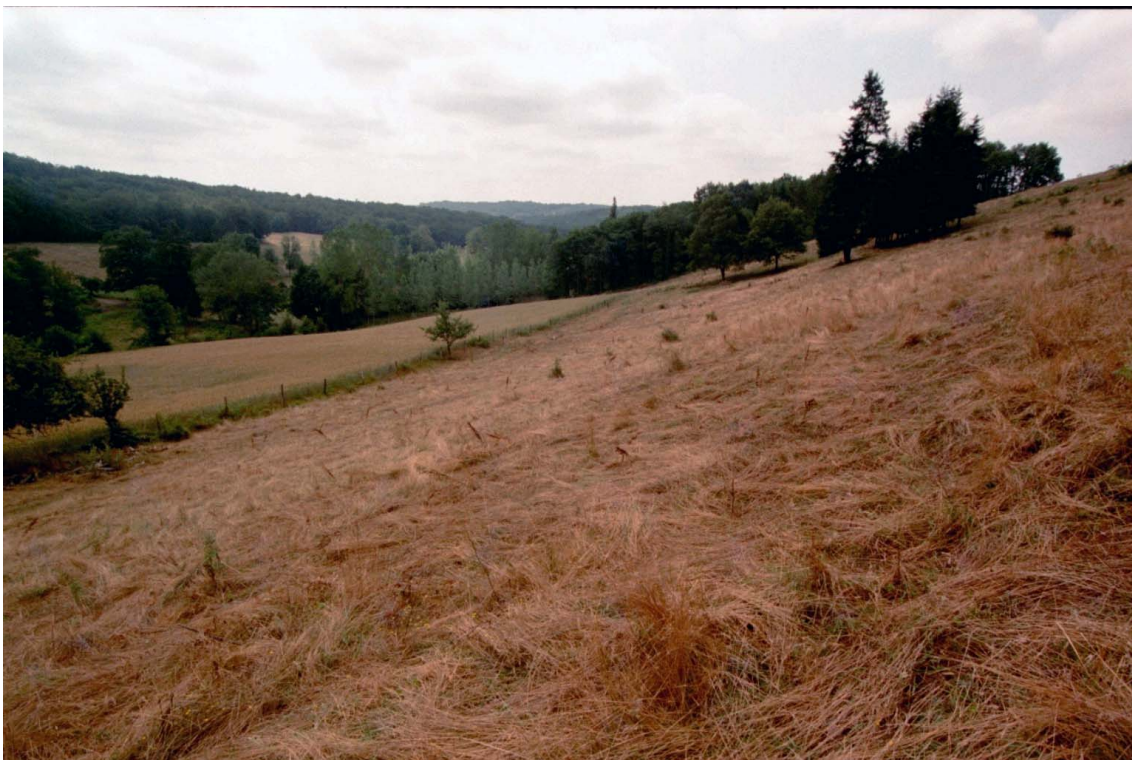
Une surveillance sera nécessaire tout le long du filon de la Fromagerie (photo 1) car d'autres fontis sont susceptibles d'apparaître d'année en année le long des anciens dépilages du filon, dont on ignore l'état en profondeur.

Photo 1 - Zone de pacage exposée à des fontis sur dépilages le long du filon de la Fromagerie.

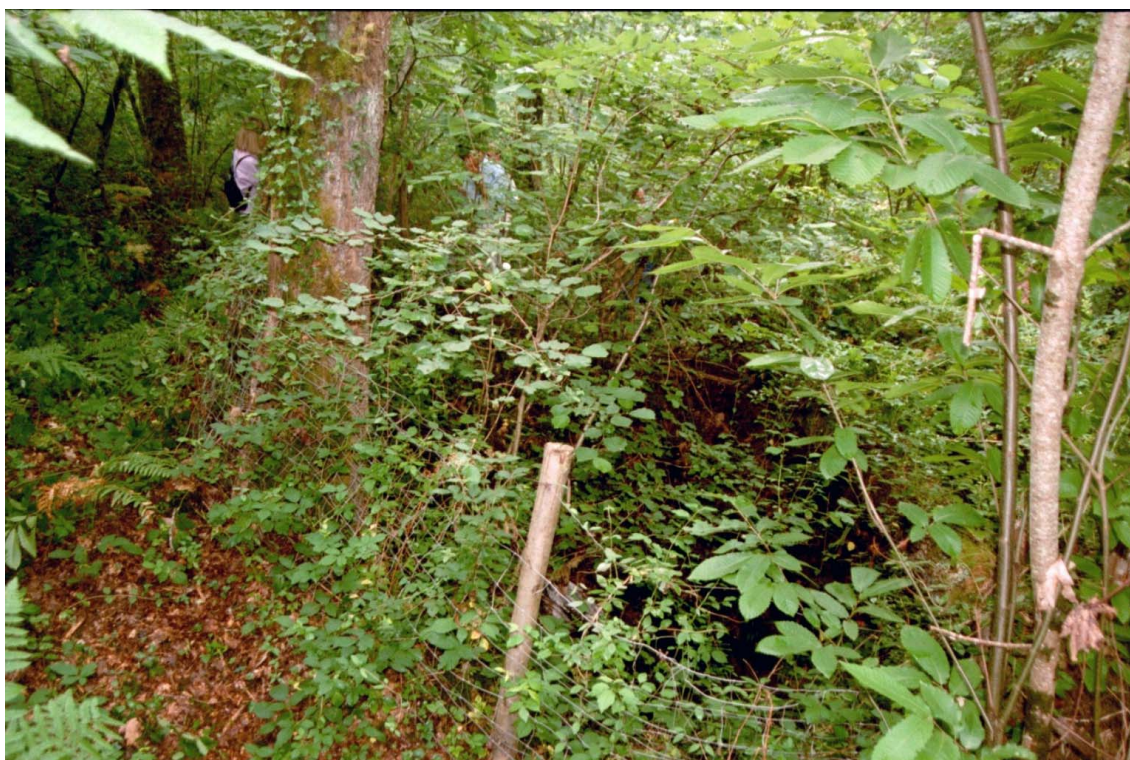
Photo 2 - Vue de la clôture (grillage) du puits du site 4.

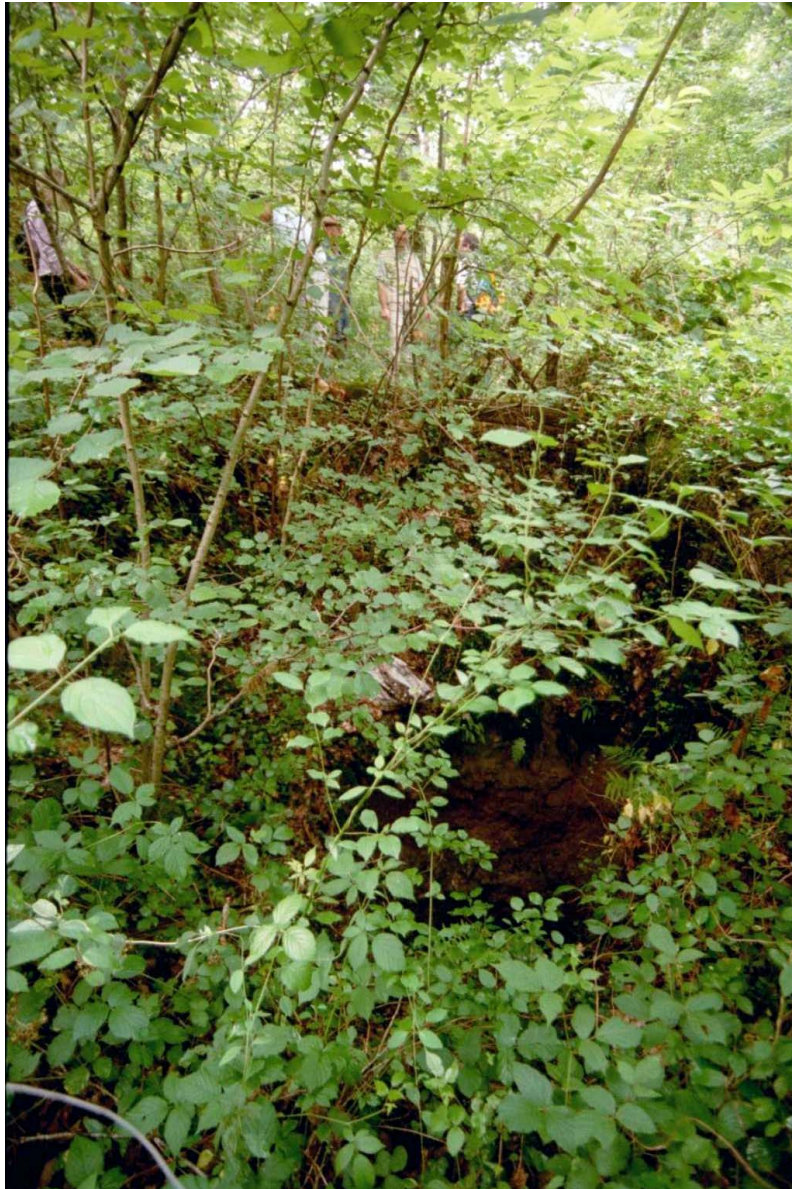
Photo 3 - Autre vue du puits du site 4.

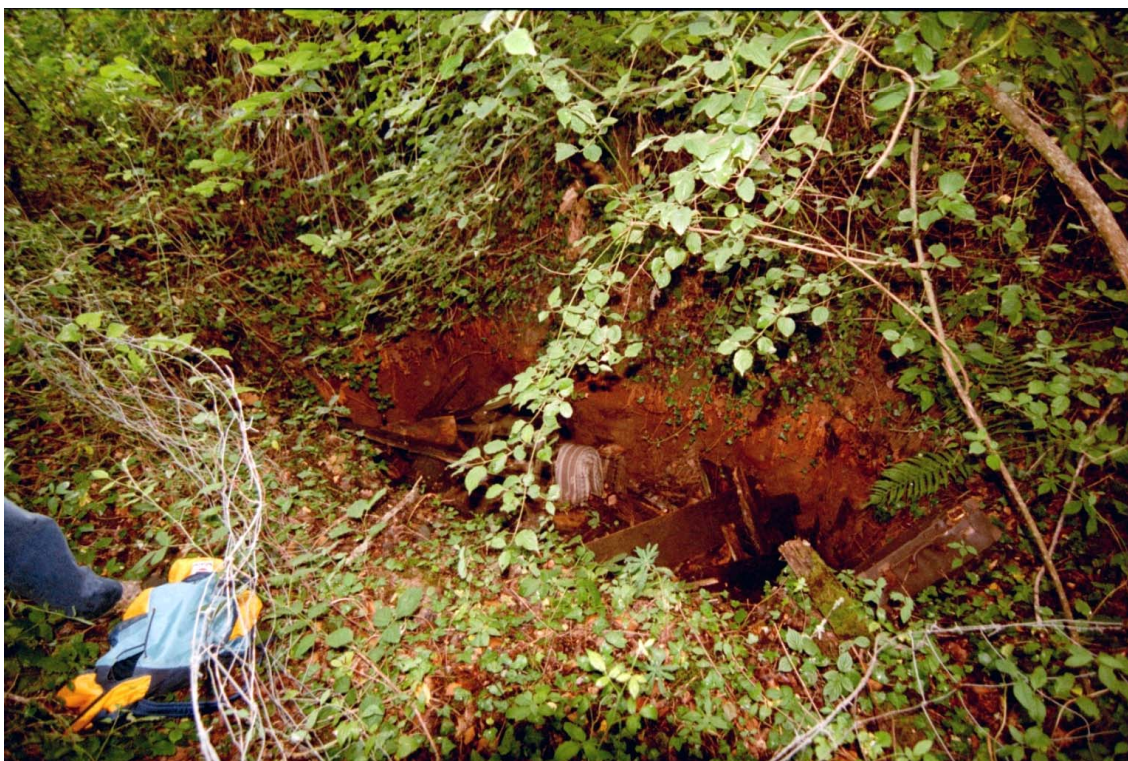
Situé à 2 km à l'est de Chabignac, le puits Poudoux s'ouvre en bordure de champ à 150 m à l'est de l'ancien moulin du même nom (actuellement transformé en simple ferme) à 250 m au SE des travaux du puits Jeanne et de l'entrée de la galerie de la Faille (photo 4).

Photo 4 - Bouchon actuel improvisé du puits de Moulin Poudoux (site 5).

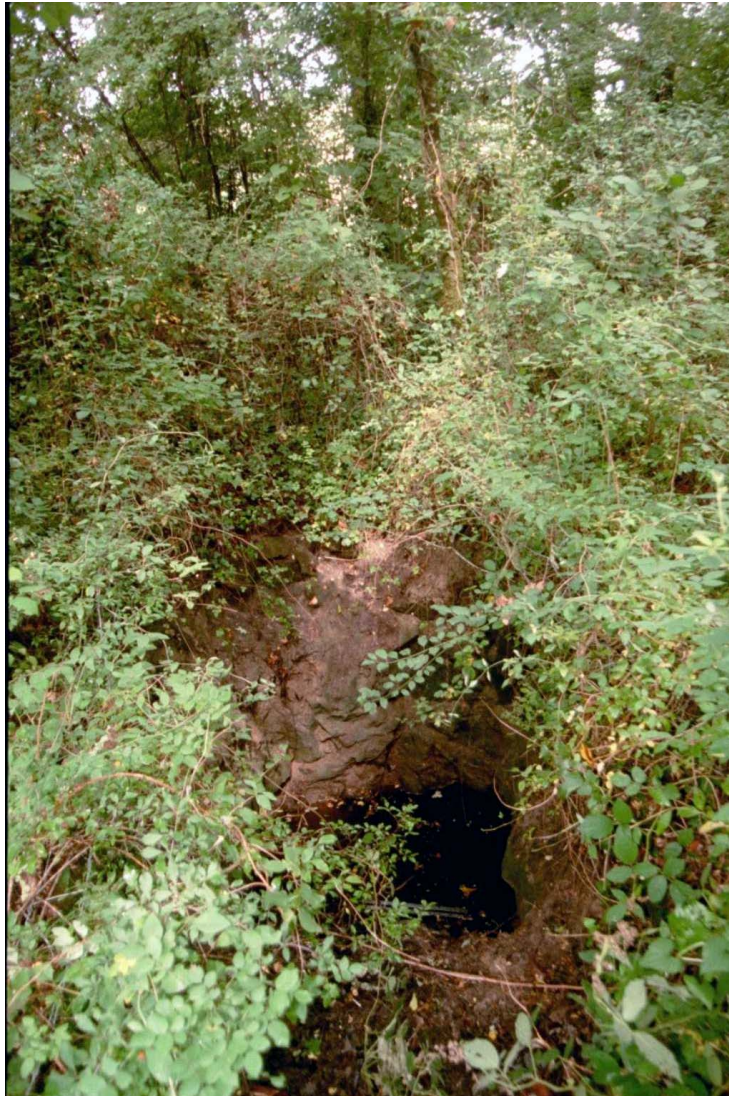
Photo 5 - Puits du site 6.

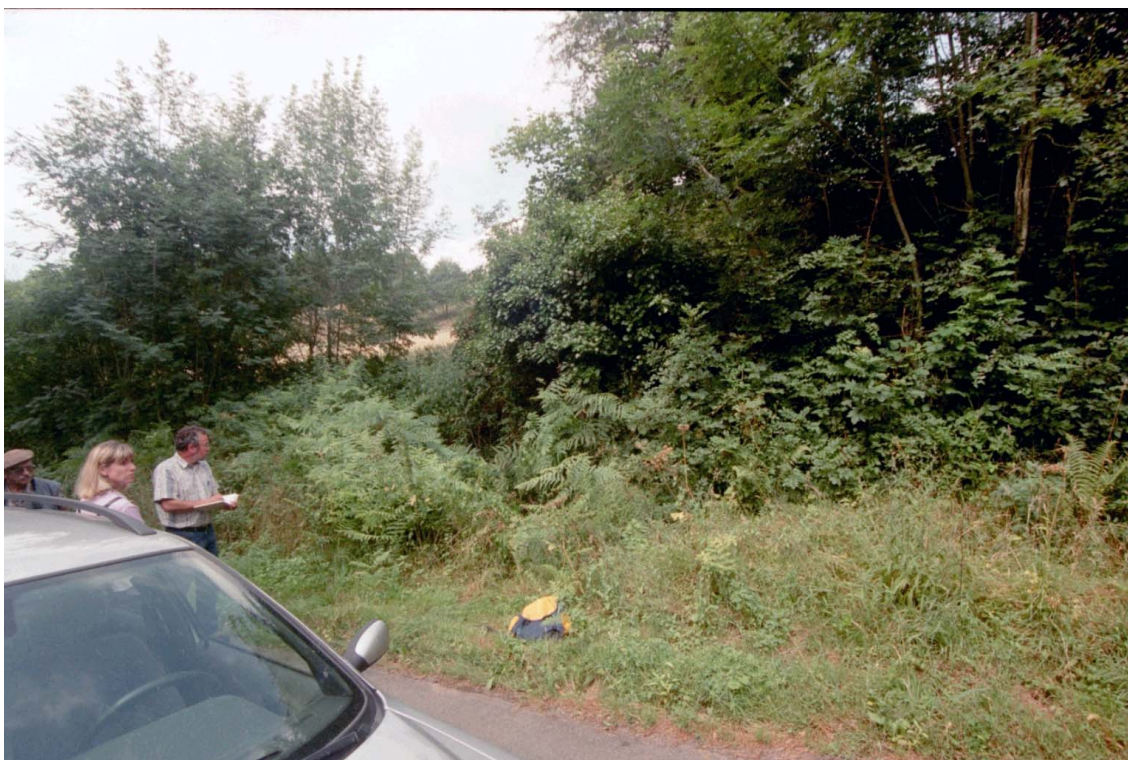
Photo 6 - Fontis au talus du VC6 (site 7).

Il s'agit d'un effondrement localisé dans le massif de roche situé au contact est du puits Jeanne. D'après les plans anciens et notamment l'annexe 5 du rapport Recoing, cet effondrement qui se manifeste au talus de la route, au-dessus de la chaussée, serait lié à une zone de désordre située en contrebas, au toit de la galerie des Anciens (dont l'entrée dans la pente de ronces n'a pas été retrouvée) ou au niveau du puits Voute qui était un puits intérieur incliné reliant deux niveaux souterrains. Recoing (1967, p. 29) indique que la galerie des Anciens passe à 1 m seulement sous la route et en

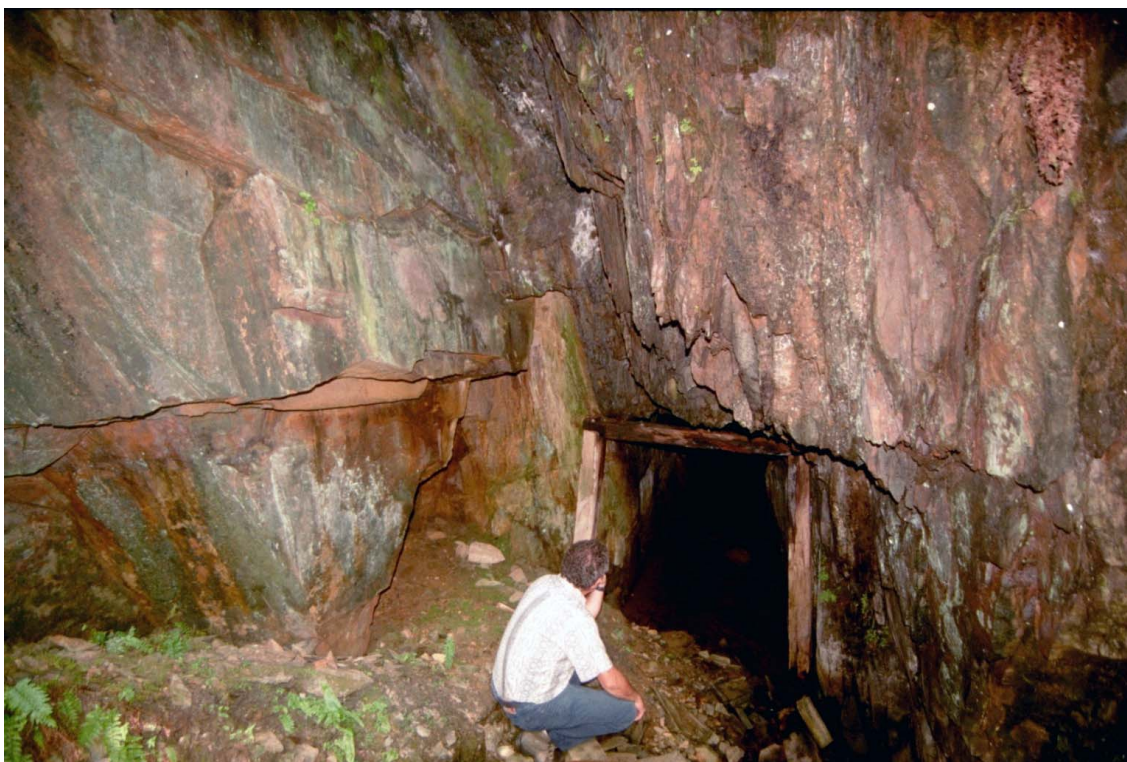
Il s'agit d'un porche de galerie de section 2 x 2 m, assez sain, équipé sommairement d'un portique en bois ; la galerie est taillée suivant l'allongement des bancs mais il s'agit bien d'un travers-bancs au sens minier puisqu'il s'agissait d'aller recouper le filon de façon perpendiculaire (photo 7).

Photo 7 - Portique d'entrée de la galerie de la Faille (site 8).

L'entrée de l'ouvrage dénommé galerie de la Faille constitue un danger très élevé pour la sécurité des personnes et des animaux, et pour les biens (même si pour le moment, il n'y a pas eu de dégât à la route VC6 ni d'accident pendant qu'un véhicule passait).

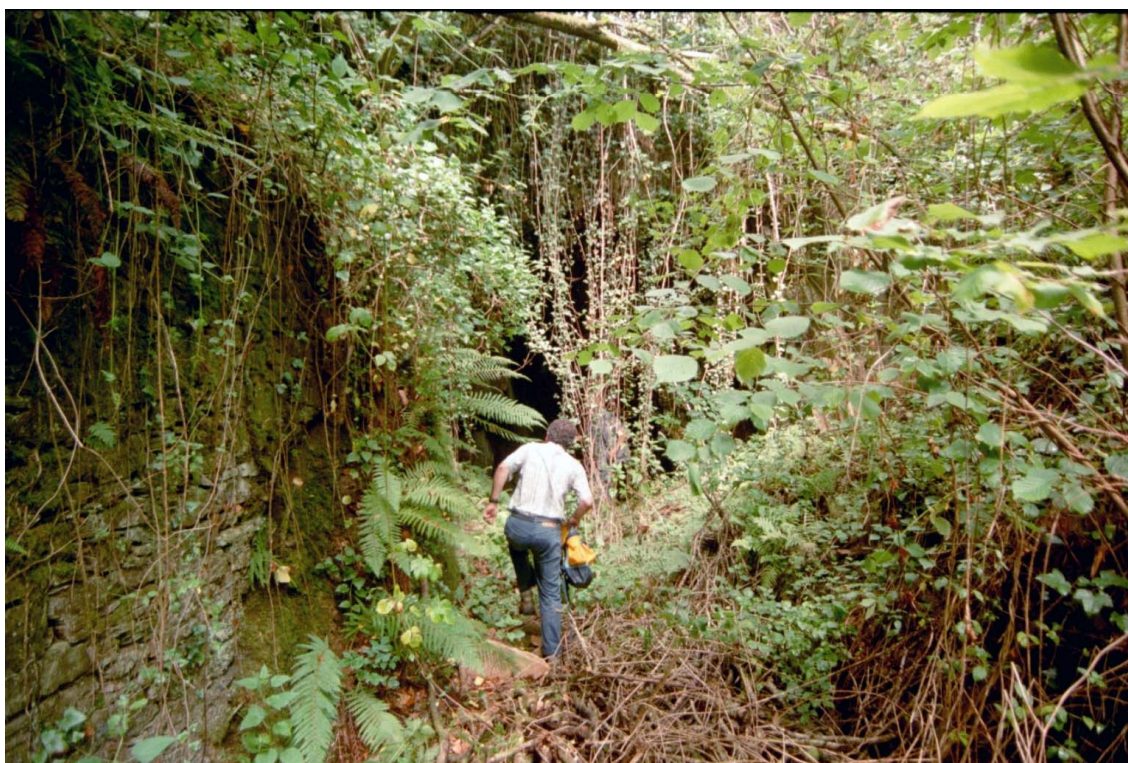
Le rapport Recoing ne précise pas si après avoir déposé la voie de roulage, ses ouvriers (voire les riverains ou les ferrailleurs passant derrière ?) ont laissé le plancher intact ou s'il a fait combler le puits par sécurité. Son emplacement est masqué (envahi par les ronciers ?) et ce problème important n'a pas pu être clarifié lors de notre visite (photo 8).

Photo 8 - Carreau de la galerie de la Faille, avec la végétation masquant le Vieux Puits (site 8)

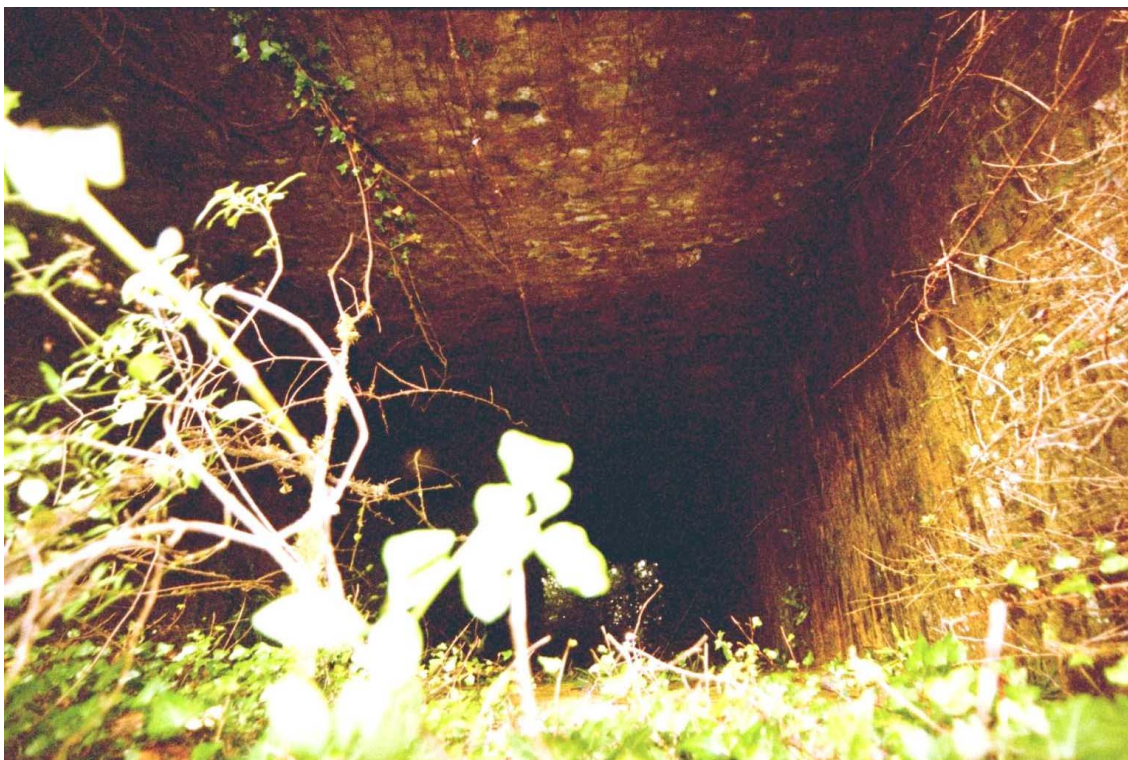
Photo 9 - Vue plongeante dans le puits Jeanne (site 9).

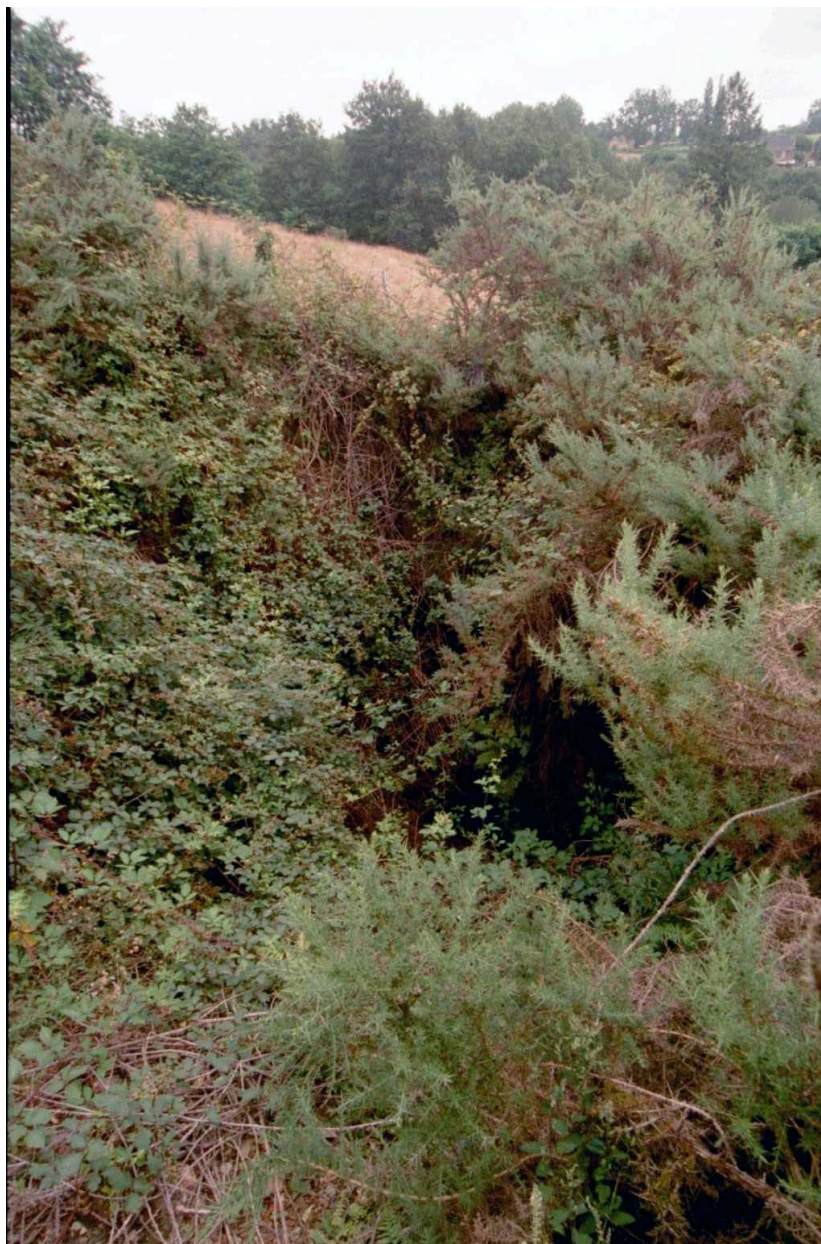
Photo 10 - Fontis sur la tête du puits n° 2 (site 10).

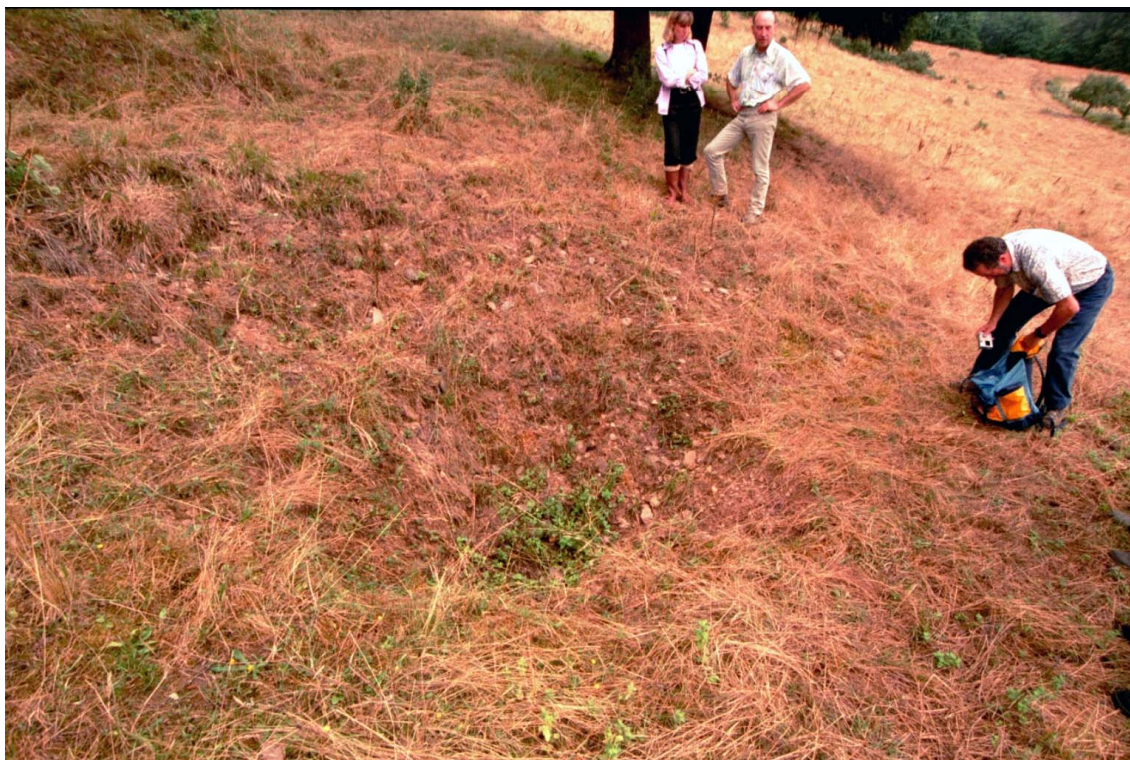
Photo 11 - Fontis remblayé sur la tête du puits n° 1 (site 11).

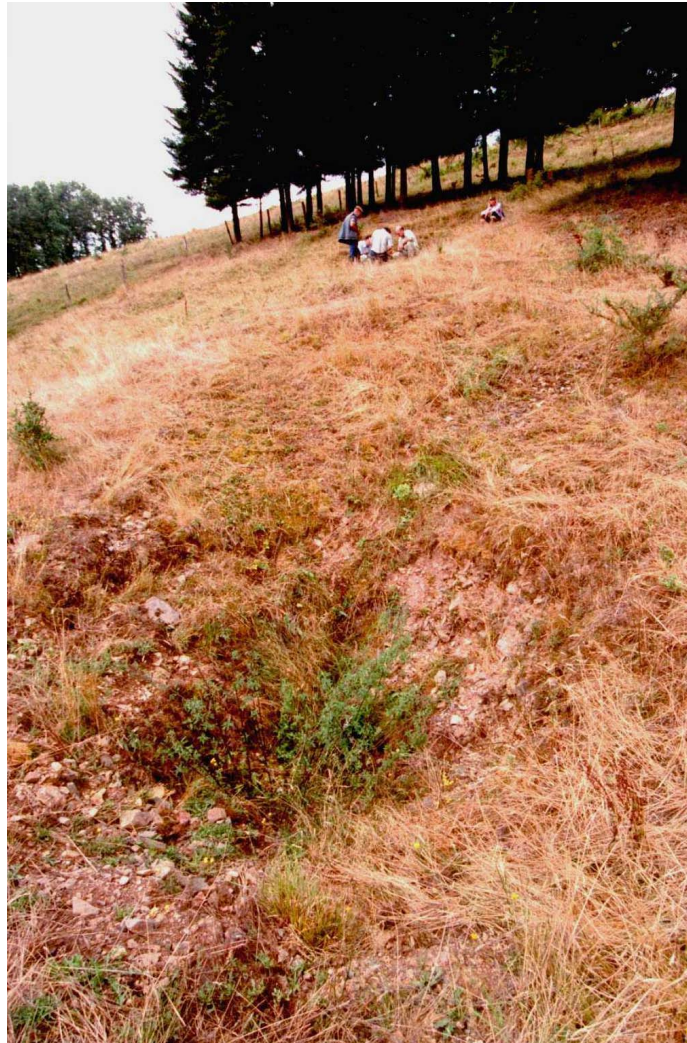
Photo 12 - Fontis du site 12 en avant de celui du site 11 à l'intérieur duquel sont rassemblés les personnages.

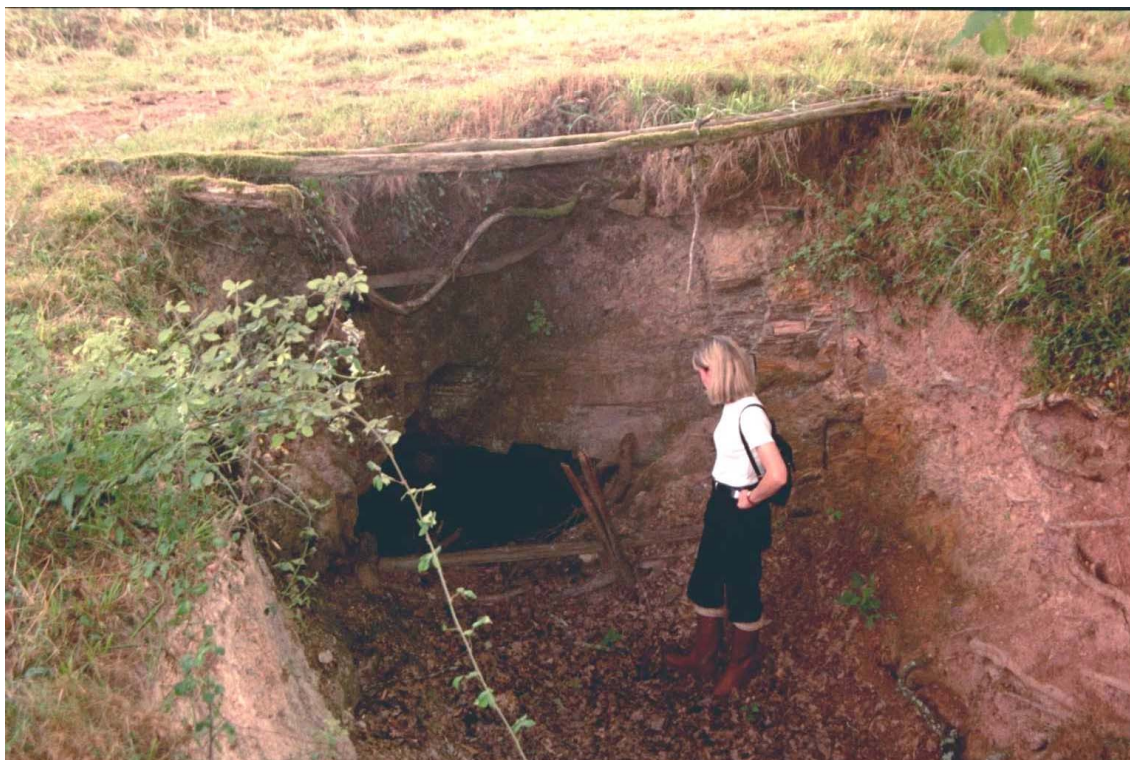
Il s'agit d'un porche de galerie s'ouvrant au bout d'une tranchée de 15 m de long dirigée N15°E, large de 4 m et haute de 2,5 m au front. La section de la galerie à l'entrée est encombrée d'un petit remblai et ne fait que 2 m de large par 1 m de haut mais la hauteur de plafond semble être de 2 m à l'intérieur (photo 13).

Photo 13 - Intérieur de la tranchée du site 13 avec l'entrée de la galerie à sécuriser.

Le foudroyage n'est pas recommandé à cause de la disposition de la galerie alignée à l'aplomb d'une ligne de crête. La galerie doit être obturée par un bouchon en béton de 1 m d'épaisseur ancré dans la roche à 10 m à l'intérieur, puis comblée à ras au moyen de déblais ramenés des haldes et poussés par une pelle sur pneus dans la galerie. Pour finir, on nivellera les rebords de la tranchée et on effondrera le toit de la galerie avec le godet de la pelle.

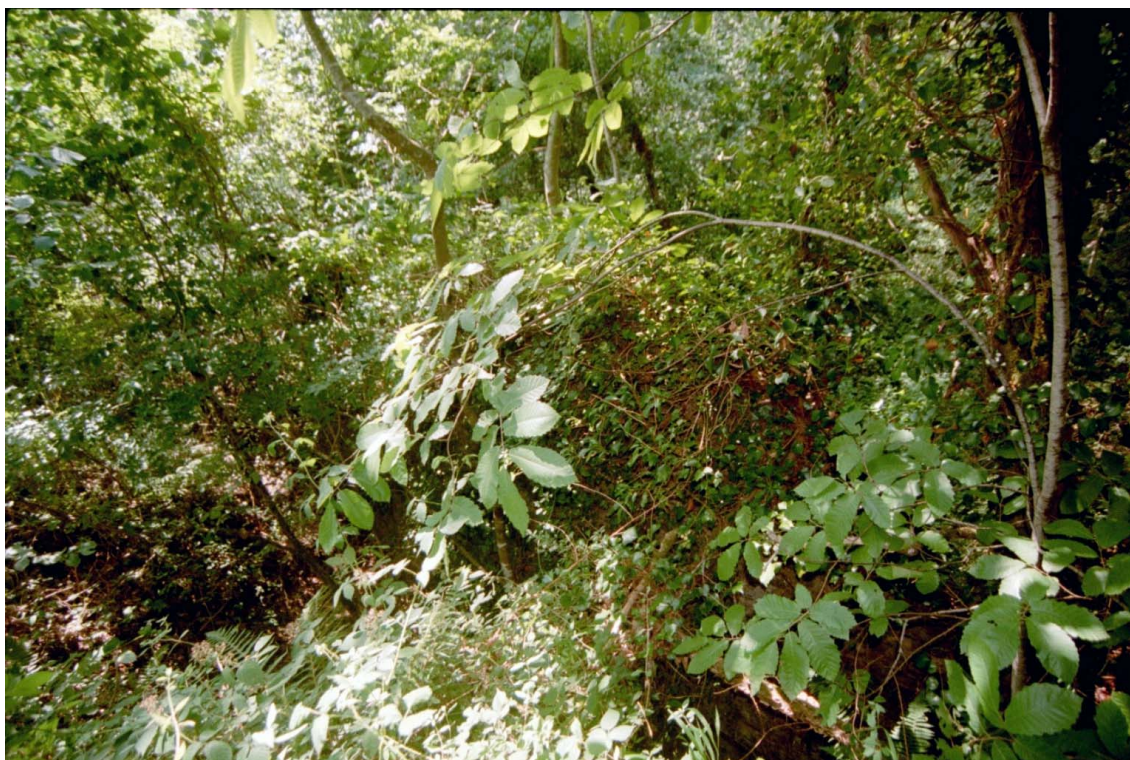
Photo 14 - La végétation luxuriante du site 14, colonisant les vieux murs de l'usine.
