Examen des risques de mouvement de terrain à la Cité des 7 pagodes et sur un talus de la RD 11 (St Jean du Maroni)

Rapport
BRGM/RP-52521-FR
2003

H. THEVENIAUT, J. MIRLOCCA et B. JOSEPH

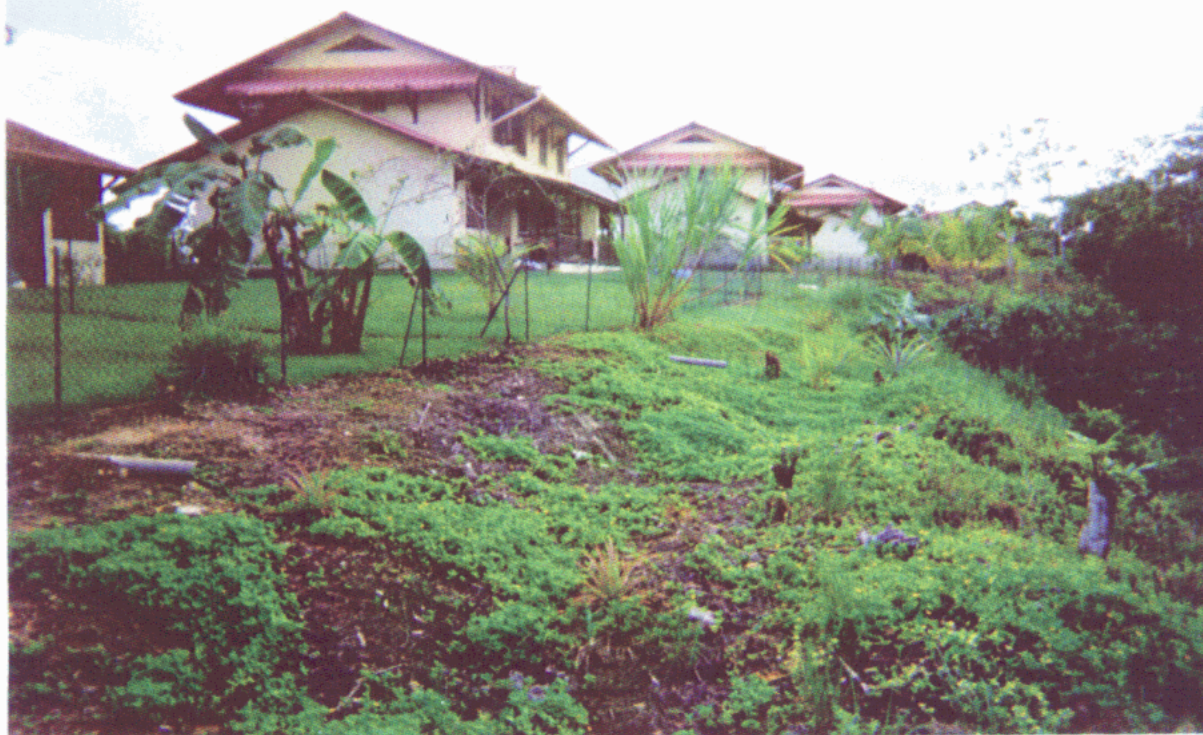
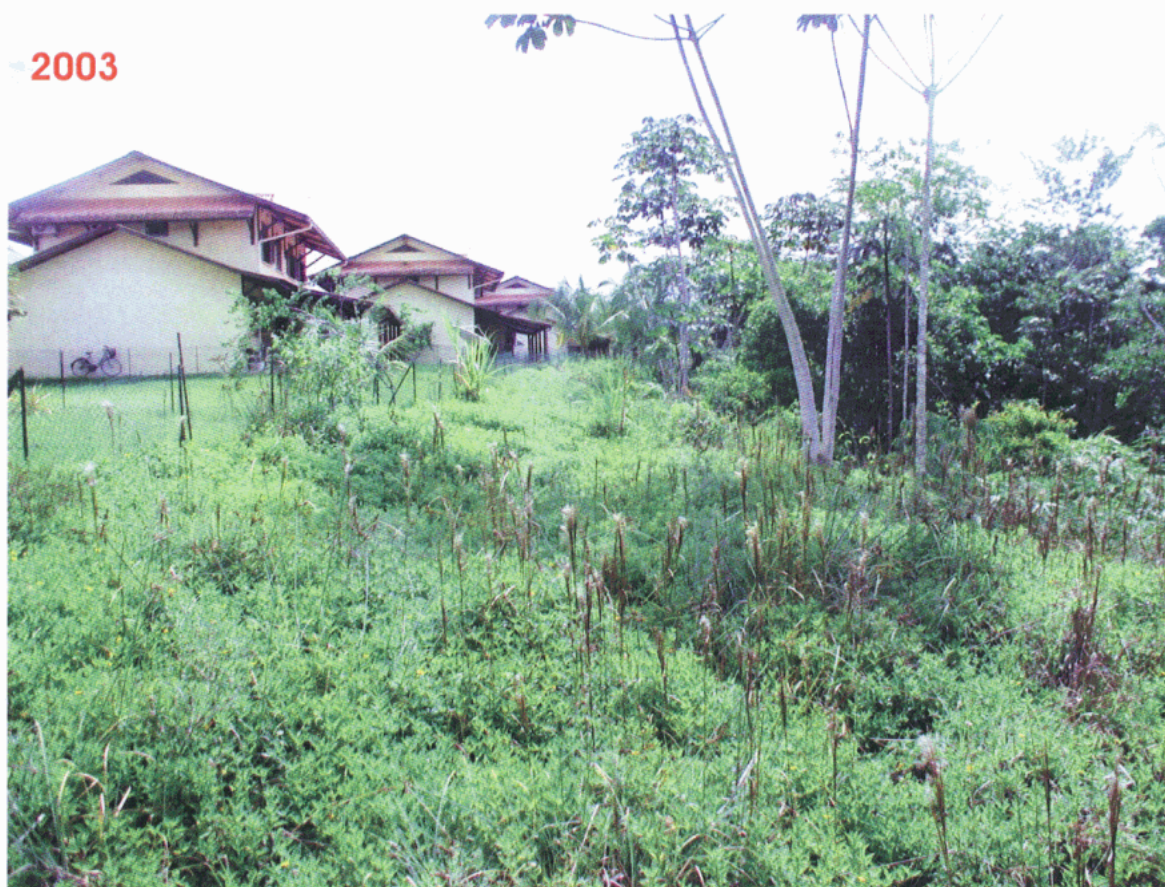
Figure 2 : Vue de la crête de talus en 2001 et 2003 sur la possible zone d'instabilité.

- L'affaissement, entre les maisons 8 et 9, décrit en 2001 (figure 2) pouvant correspondre à un début de glissement n'apparaît pas nettement à la date de la visite. L'absence d'instabilité visible actuellement sous couverture végétale (figure 2) peut indiquer une stabilisation du talus.
- Sur la partie ouest du site, non construite, seuls des ravinements ont été observés. Comme il semble s'agir d'une aire de jeu (aire de jeu pour enfants au nord) il conviendra de surveiller ces ravinements et leur progression voire de protéger leurs accès car ils pourraient être dangereux pour des enfants.

Cependant, il sera impératif de procéder à une surveillance régulière du site, annuelle et en période de forte pluviométrie. Il faudra aussi procéder à l'entretien fréquent des systèmes d'évacuation d'eaux préconisés ici ainsi que de la végétation en sommet de talus.

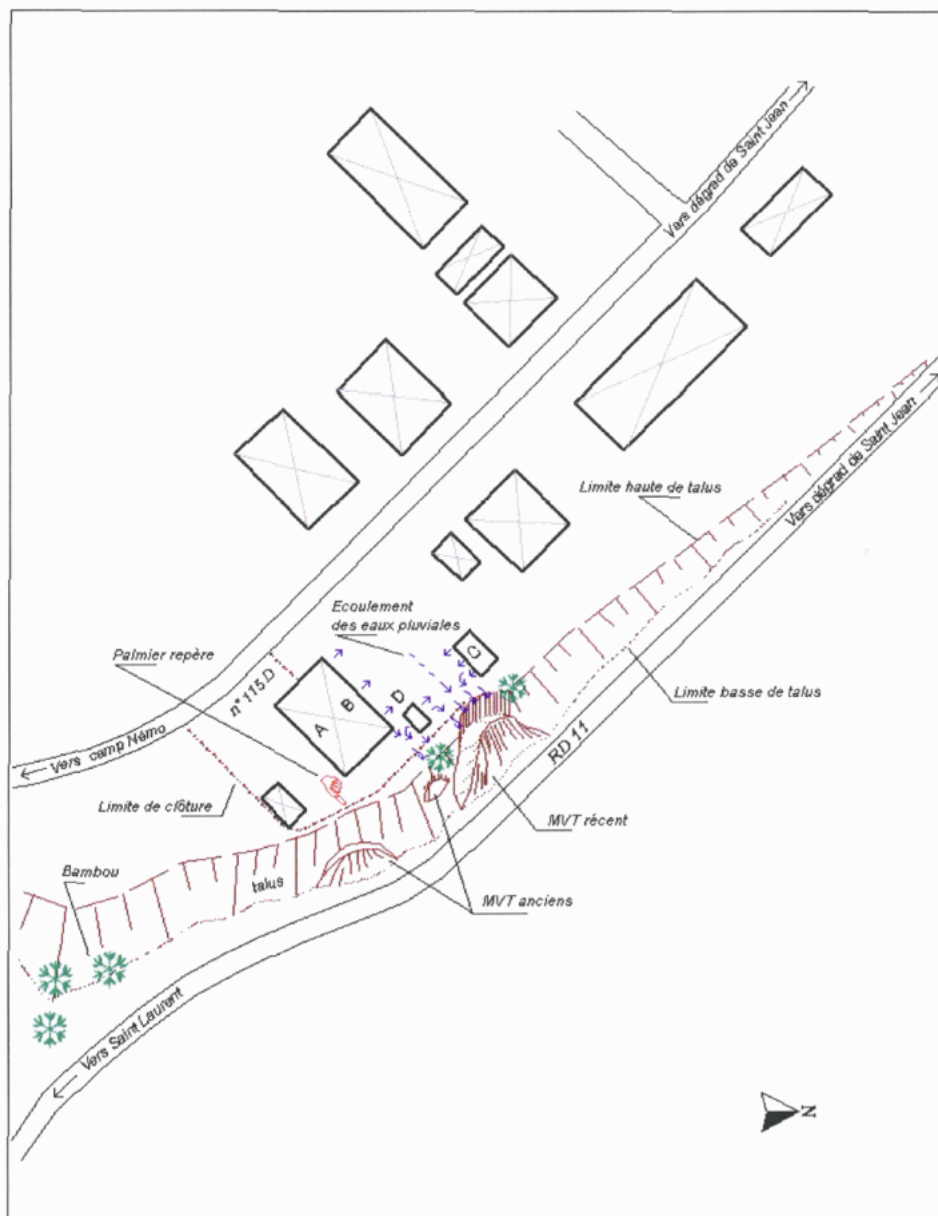
Figure 5 : Représentation schématique, sans échelle, des observations détaillées ci-après.

Les observations sont décrites du sud-est vers le nord-ouest d'après le plan schématique réalisé (figure 5).

- De la crête du talus, nous avons pu observer que l'absence de gouttière sur les bâtiments C et D (figure 5) ainsi que la topographie naturelle amenaient l'essentiel des eaux pluviales au droit du glissement récent. De plus les gouttières de la villa B (figure 5) sont partiellement (et fréquemment) bouchées par les feuilles des bambous, parfois fragilisées (angle est avec gouttière détachée). Les rejets d'eau arrivent également au sol à proximité de la crête du talus glissé,
- Des indices d'un glissement ancien de 15-20 m³ ont été observés au sud-est du bambou situé dans l'axe de la maison B (voir figure 5) où des eaux pluviales viennent se jeter.

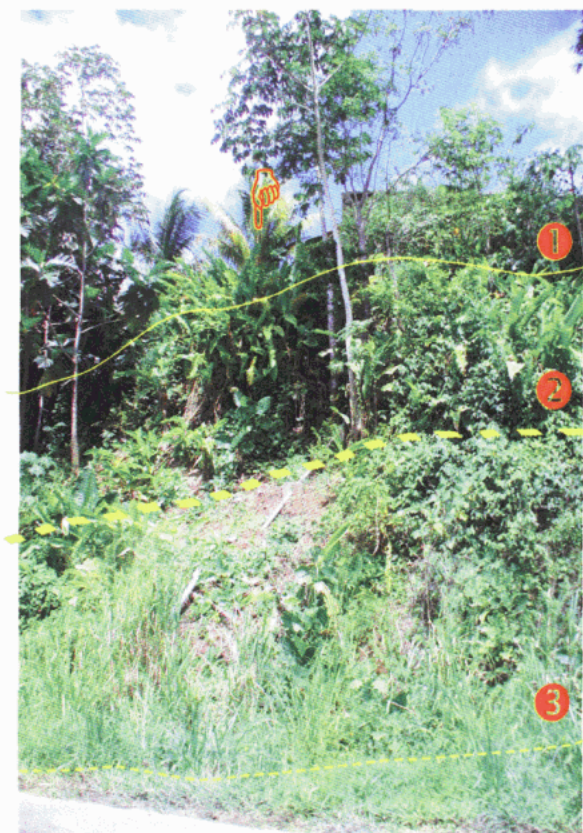
- Dans le virage de la RD11, à environ 200 m de la Crique St Jean, on trouve une zone plane avec une bamboueraie indiquant la présence d'eau en provenance soit du pied de talus soit d'infiltrations ou source au sein du talus (nappe perchée),
- En contrebas du terrain de la villa n° 115 D, la zone apparaît dégagée. Depuis la route (figure 6), on observe des produits d'un mouvement de terrain ancien, partiellement revégétalisé. Le volume descendu, bien que difficilement quantifiable, peut être estimé à 50 m³. Une conduite en PVC est posée sur cette zone éboulée avec quelques coudes PVC posés sur socle béton mais insuffisamment scellés pour durer,

Figure 6 : Talus de la RD 11 avec zones éboulées. ① tête de talus actuelle, ② sommet de la zone éboulée et ③ sabot de la zone éboulée ; la main (P) indique le palmier repère

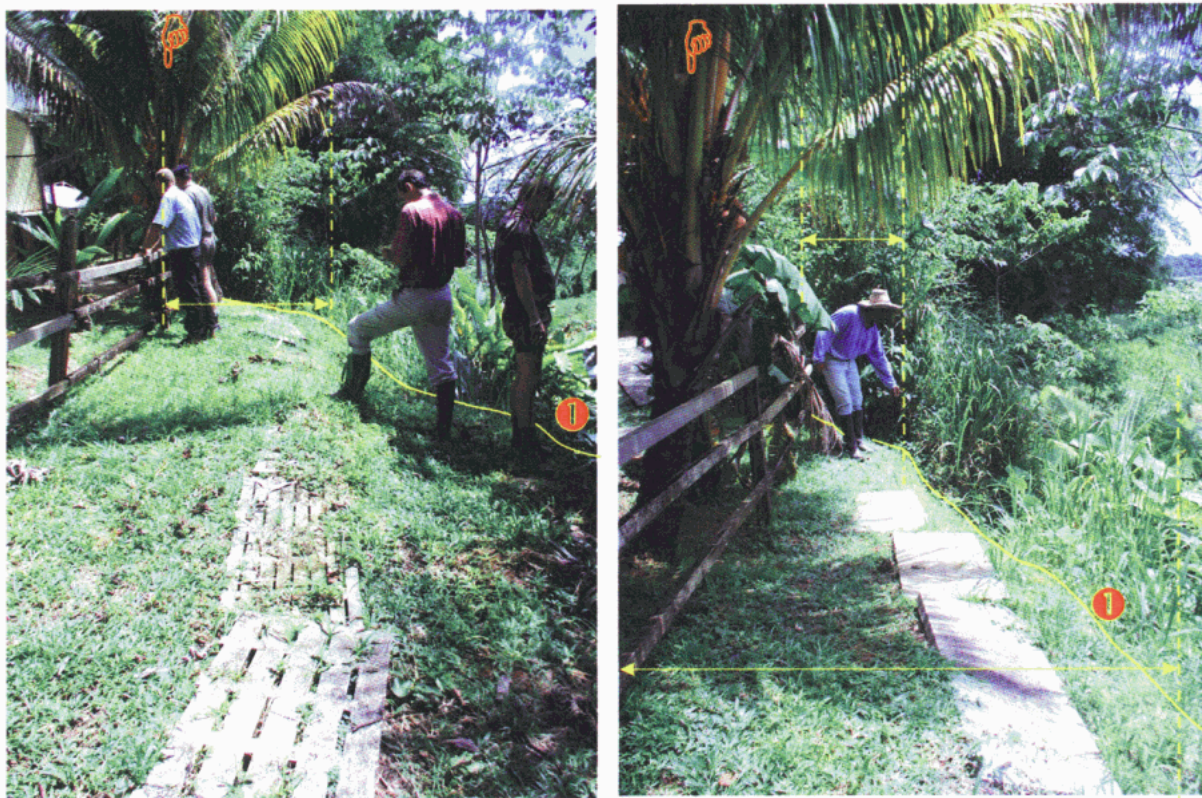
- Au sommet du talus, en limite de la propriété n°115 D (figure 7), on observe des plaques en béton initialement posées (date de pose non connue) à l'horizontale en crête de talus. Ces plaques sont en désordre avec perte d'alignement et basculement vers la pente. De plus la largeur entre le sommet du talus et la clôture passe de 3 m à 1 m maximum après le palmier (point de repère) soit un rétrécissement notable sur la zone la plus proche de la villa n°115 D,

Figure 7 : Limite du talus depuis la clôture de la villa 115 D. ❶ tête de talus actuelle, la main (P) indique le palmier repère, noter le rétrécissement de la largeur entre la tête du talus et la clôture à partir du palmier.

Toute cette zone présente donc des instabilités fortes et actives, nécessitant des travaux de confortement et de stabilisation. La réalisation de ces travaux nécessite au préalable une étude géotechnique détaillée ainsi que la réalisation d'une topographie précise depuis la RD11 jusqu'à la clôture de la villa. Même si aucune fissure n'a été observée sur cette villa, la partie effondrée du talus semble être trop proche de l'angle sud-est du bâtiment (non quantifié).

Il faut donc entreprendre rapidement ces études détaillées afin de conforter le talus et de sécuriser le site en se prémunissant contre toute possible évolution pouvant entraîner des instabilités au niveau de la villa.

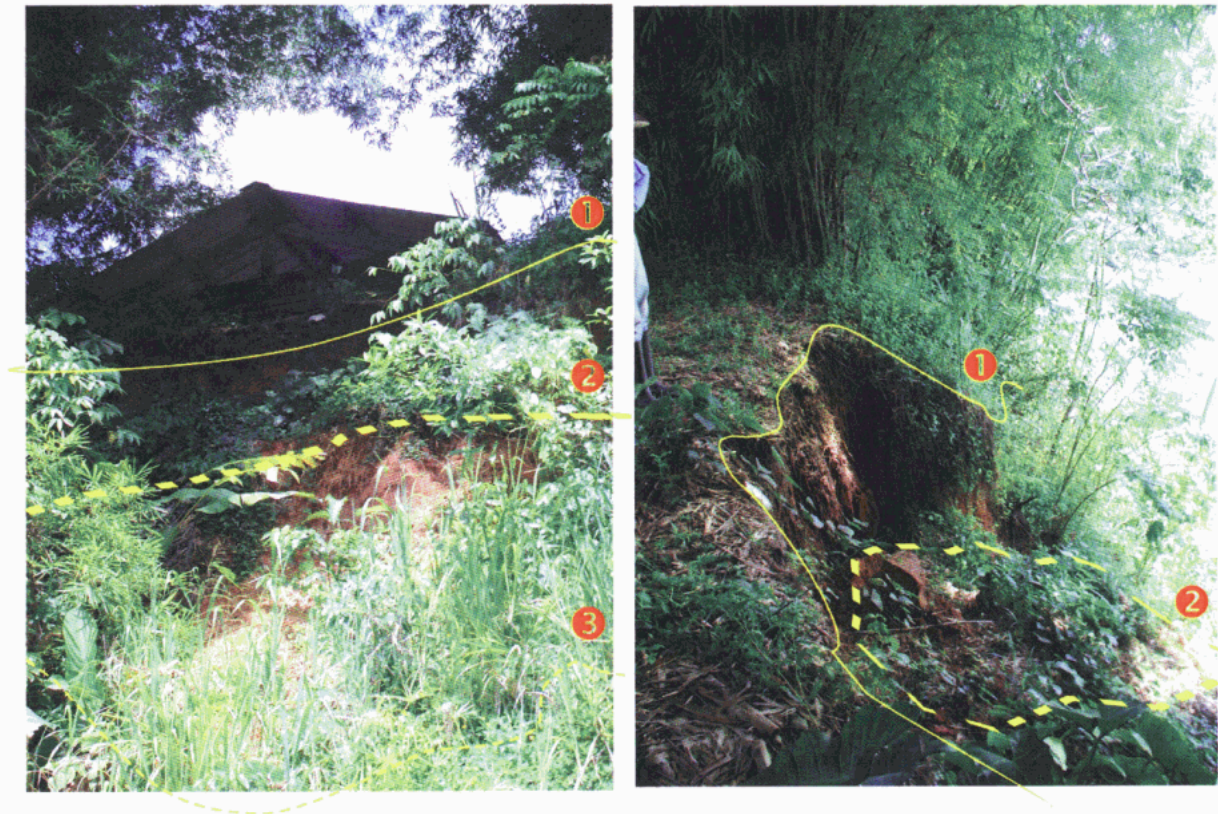
- Sur la route, en continuant vers la crique St Jean, deux grands bambous apparaissent contre le talus. Il sont espacés de 3-4 m et présentent dans cette intervalle, un glissement de terrain récent avec 20-25 m³ de matériaux (figure 8). Depuis la crête du talus (figure 9) une zone en cours d'arrachement d'un volume semblable a pu être identifiée. En cas de forte pluie, les matériaux de la zone glissée et de celle en cours d'arrachement pourraient atteindre la RD11. Les bambous, quant à eux, jouent un rôle stabilisateur pour le talus,

Figure 8 : Glissement de talus récent vu de la RD11 (gauche) et de la crête du talus (droite). ① tête de talus actuelle, ② sommet de la zone éboulée et ③ sabot de la zone éboulée.

Ces différentes instabilités de talus semblent donc essentiellement liées à une mauvaise gestion des eaux pluviales. Nous proposons de conserver les bambous qui assurent la stabilité du talus. Il serait judicieux d'enlever les gouttières de la villa B et d'installer au droit des toitures de cette villa et des bâtiment C et D des caniveaux de collecte d'eaux. L'ensemble étant ensuite dirigé jusqu'à un autre caniveau de collecte placé en crête du talus et récupérant les eaux du terrain. L'ensemble devra ensuite être rejeté jusqu'en pied de talus à l'aide d'exutoires en béton qui pourront être ancrés dans le talus en deux ou trois points dont les zones de glissement récent qu'ils pourraient ainsi stabiliser.

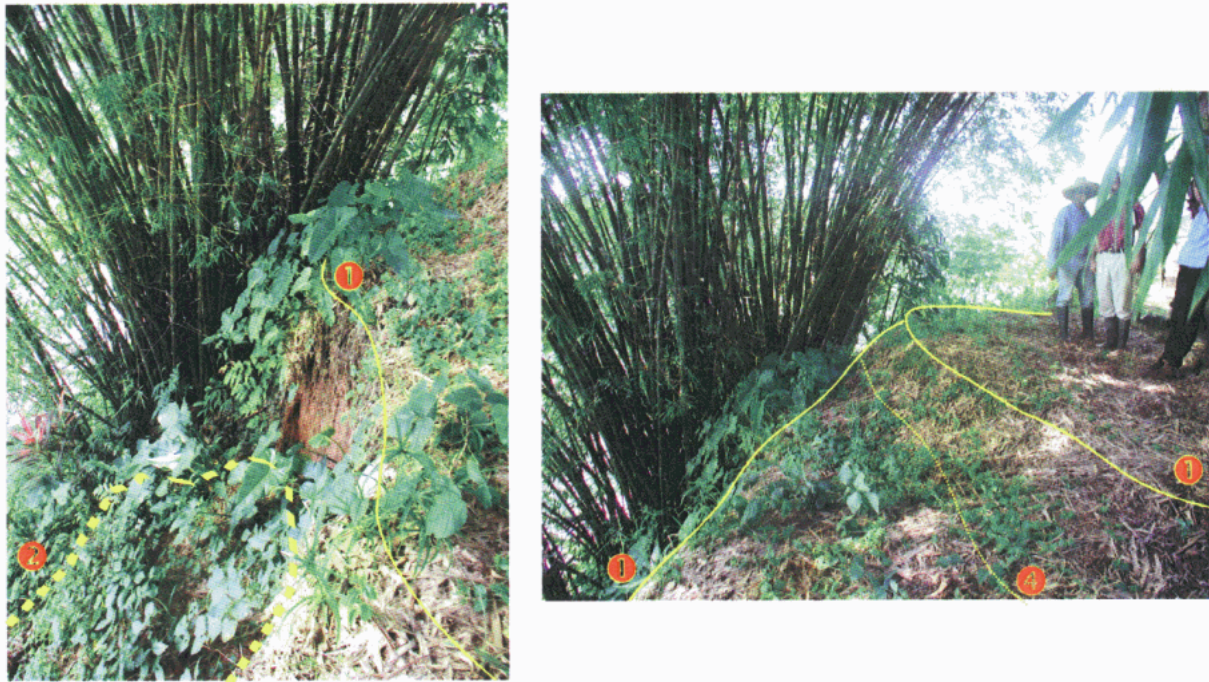
Figure 9 : Glissement de talus récent vu de la crête du talus (gauche) et présentant des signes de décrochement potentiel (droite). ① tête de talus actuelle, ② sommet de la zone éboulée et ④ limite de la zone de décrochement potentielle.
