# Commune d'Esquennoy (Oise)

**Effondrement survenu le 18 août 2004  
devant le n° 16 de la rue Saint-Antoine**

Avis et recommandations

**BRGM/RP-53365-FR**

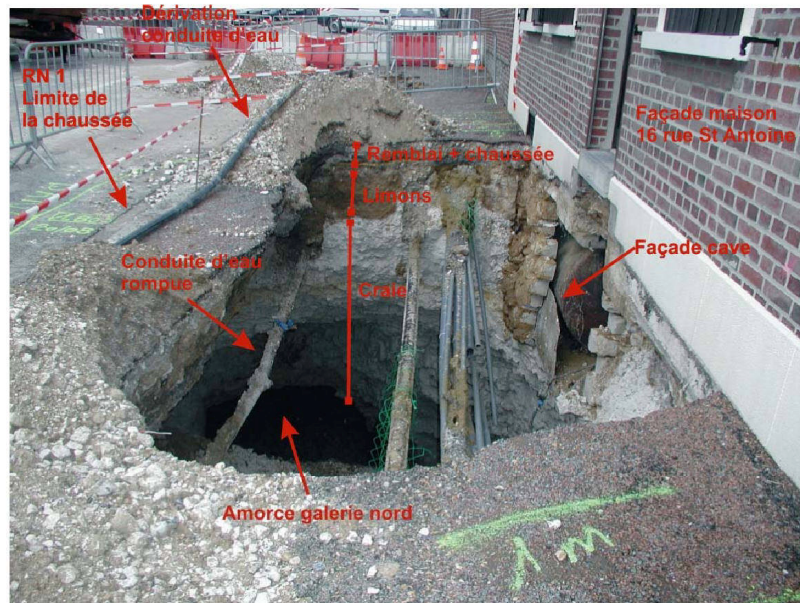
L'effondrement survenu le 18 août 2004 concerne le trottoir en bordure de la RN 1, au pied de la maison en brique qui occupe le n° 16 rue Saint-Antoine (parcelle cadastrée AD 101). Sa forme en surface est elliptique à rectangulaire, sur 6 à 7 m de longueur et 2,50 à 3 m de largeur (illustration. 2). Des amorces de galeries sont visibles de part et d'autre de l'effondrement, vers le nord, vers le sud et vers l'est (sous la maison).

**Illustration. 2 : Vue générale de l'effondrement en surface**

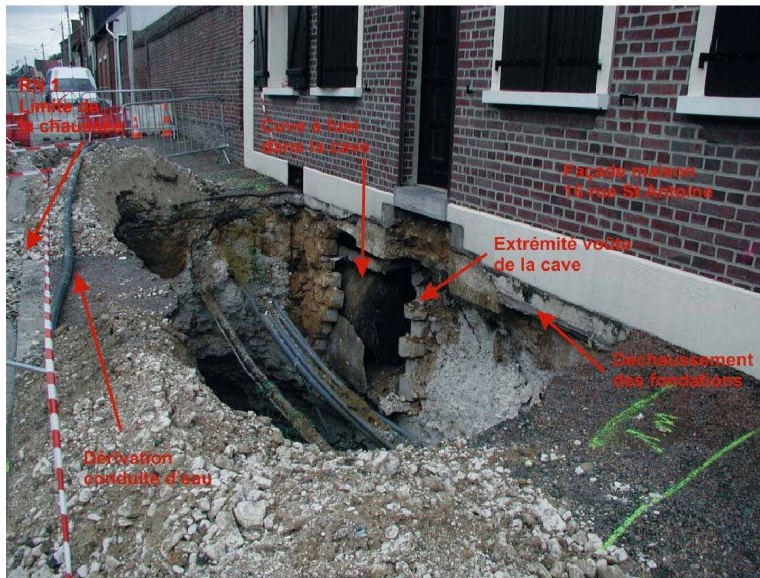
**Illustration. 3 : Déchaussement des fondations sous la maison située 16 rue St-Antoine**

Les fondations de la maison qui borde immédiatement la zone effondrée sont déchaussées sur environ 6 m de longueur (illustration. 3). Le parement ouest de la cave voûtée (hauteur maximale 2,20 m) qui s'étend sous la partie nord de la maison (et qui est accessible par un escalier extérieur depuis la cour à l'arrière de la maison) est partiellement démantelé, laissant apparaître une cuve à fuel posée sur une dalle en béton. Le soubassement de la maison ne montre cependant aucune trace de fissuration apparente, pas plus que la voûte de la cave. L'intérieur de la maison n'a pas été visité.

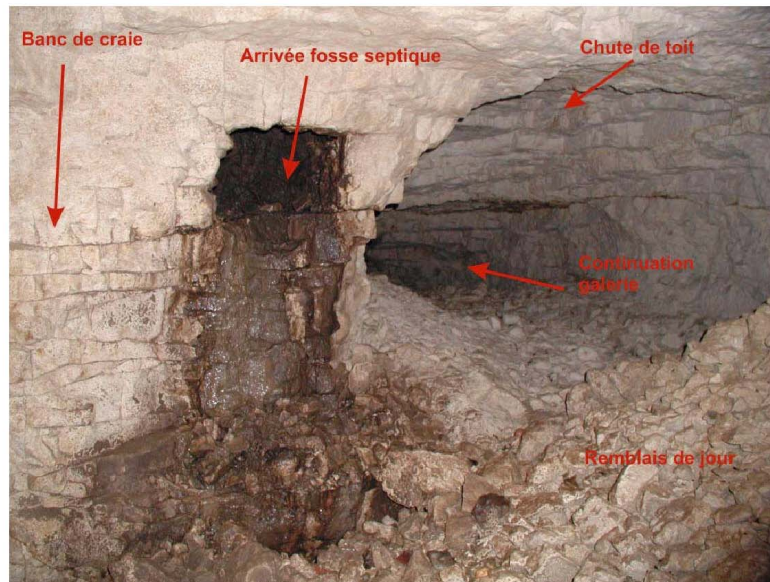
d'extraction. Ce puits donne accès à un réseau de galeries correspondant probablement à d'anciennes exploitations souterraines de blocs de craie destinées à la construction. Une date -1858- inscrite au toit d'une des galeries semble indiquer que les exploitations sont antérieures à cette date. Au droit du puits, le plancher des carrières se situe à environ 6 m de profondeur. Le recouvrement est constitué à cet endroit de 2,50 m de limon puis de craie relativement massive. Au niveau des galeries, dont la hauteur varie entre 2 et 3 m (avec localement des hauteurs très réduites du fait de l'accumulation au sol de déchets d'exploitation et de blocs de craie tombés du toit), la craie se présente sous forme de bancs de 10 à 20 cm d'épaisseur. La largeur des galeries varie entre 2,70 m et 3,50 m avec localement des portées relativement importantes au droit des intersections (ainsi, sous le puits d'accès, la salle mesure 4,80 m x 9,60 m). De très nombreuses chutes de toit se sont produites, du fait précisément de ces portées excessives (illustration. 4).

**Illustration. 4 : Aspect des galeries à proximité du puits d'accès**

Plusieurs effondrements sont visibles, à proximité immédiate du puits d'accès, certains étant susceptibles de correspondre à des indices d'instabilité (affaissements et effondrements) recensés dans le secteur en 2002 (illustration. 5). Il est probable que ce réseau de carrières souterraines comprenait autrefois plusieurs puits d'extraction dont certains ont été manifestement comblés depuis la surface (fig. 6). Il n'a pas été possible, du fait de la brièveté de la visite, d'établir un plan, même schématique, du réseau de galeries mais celles-ci semblent s'étendre principalement vers le nord et l'est.

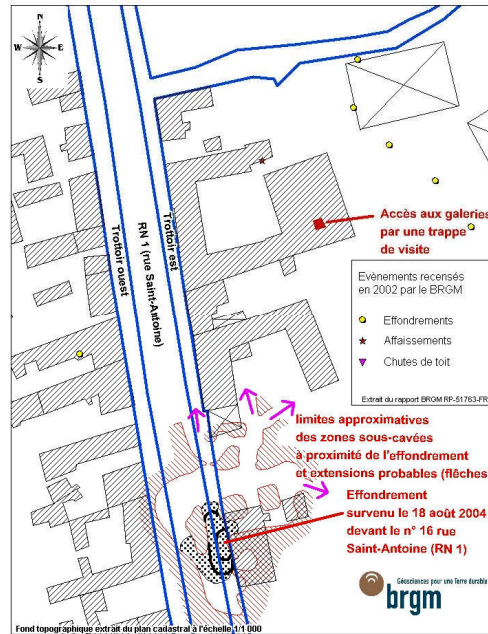
Illustration. 5 : Localisation du puits d'accès et indices d'instabilité recensés en surface

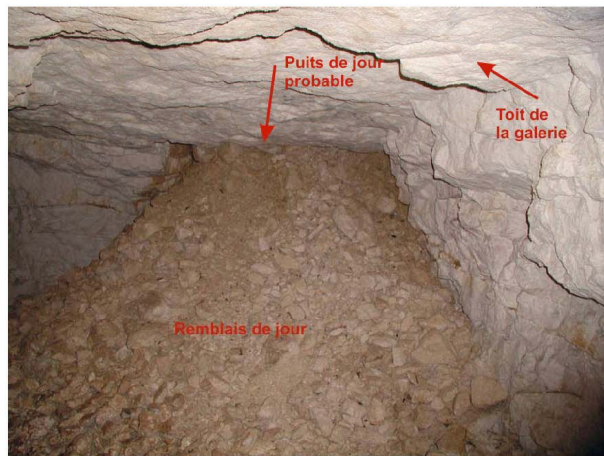
Illustration. 6 : Exemple d'ancien puits d'accès probablement remblayé depuis la surface

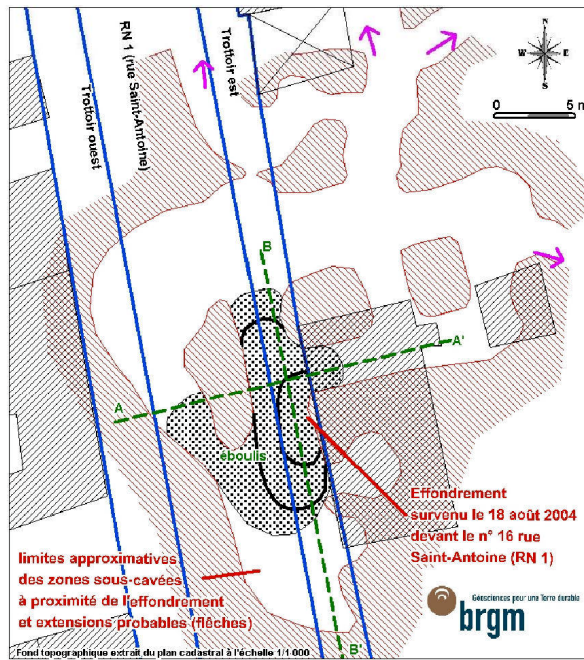
**Illustration. 7 :** Vue en plan schématique de l'extension des vides à proximité immédiate de l'effondrement (à préciser par des levés topographiques complémentaires)

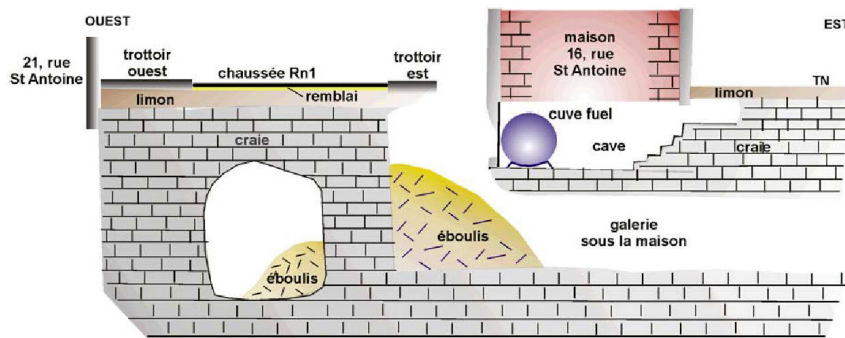
**Illustration. 8 :** Coupe verticale schématique de la zone effondrée selon l'axe est-ouest

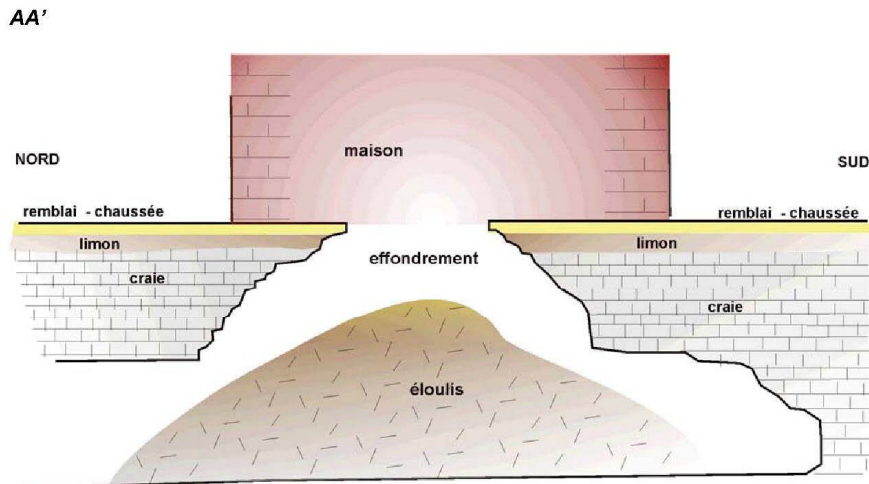
**Illustration. 9 : Coupe verticale schématisée de la zone effondrée selon l'axe nord-sud AA'**

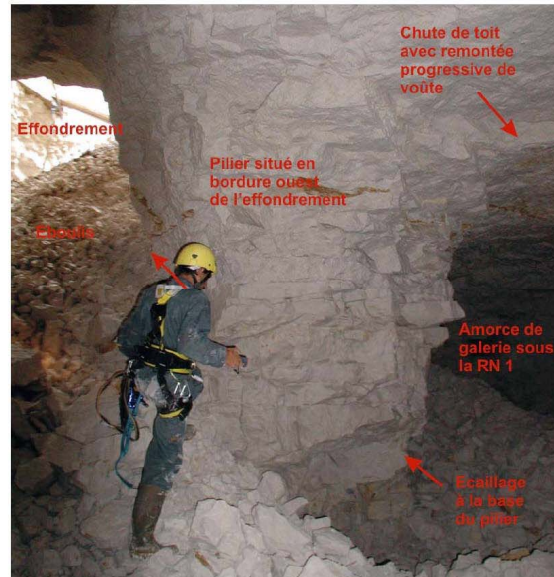
Des fissures karstiques (d'ouverture millimétrique) sont visibles au toit de la carrière, plus ou moins perpendiculaires à l'axe de la route. Certaines ont manifestement rejoué récemment sous l'effet des contraintes de traction liées à la portée excessive entre appuis, ce qui laisse craindre un risque d'effondrement dans ce secteur qui s'étend sous la RN 1.

**Illustration. 10 : Pilier situé à l'ouest de l'effondrement avec extension des vides sous la RN 1**

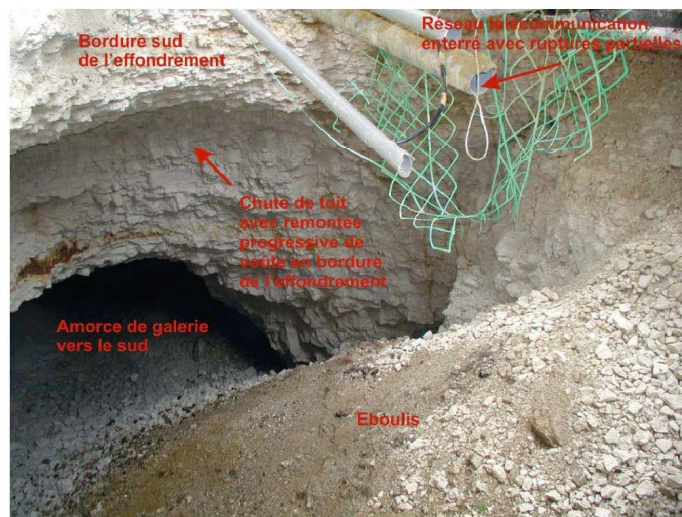
**Illustration. 11 : Amorce de galerie au sud de l'effondrement**

Au sud de l'effondrement, l'amorce de galerie visible en surface ne se prolonge pas au delà d'une dizaine de mètres et se termine par des fonds d'exploitation. Un diverticule d'environ 5 m de longueur a été creusé sous la partie sud de la maison mais l'épaisseur de recouvrement y est assez élevée pour que l'on ne craigne pas d'effondrement à court terme.

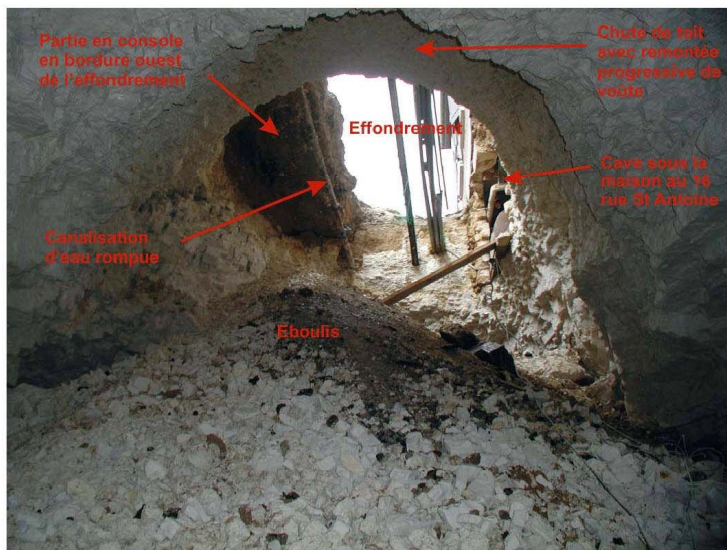
**Illustration. 12 : Trottoir en console en limite ouest de l'effondrement**

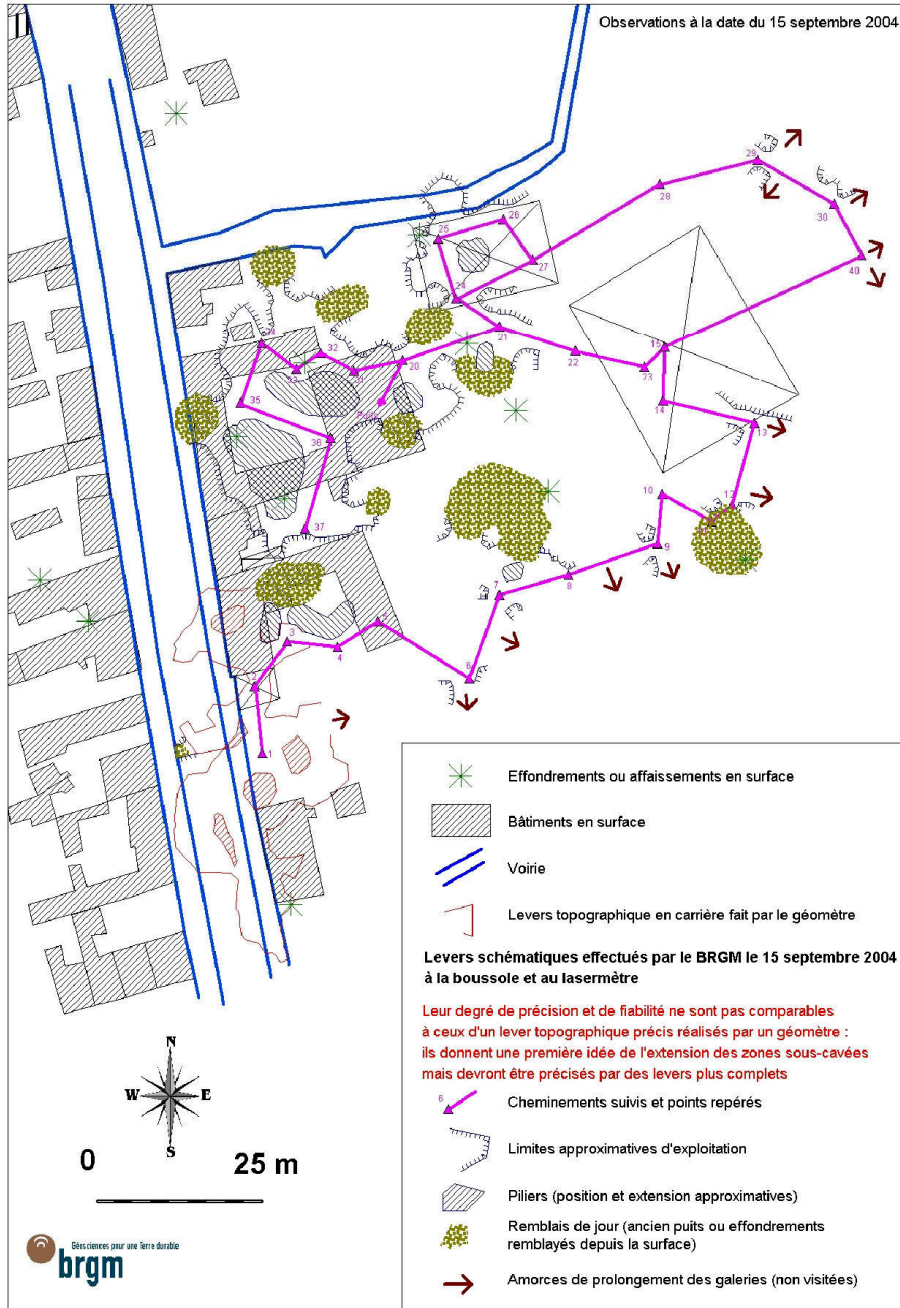
Illustration 1 : Plan schématique du cheminement effectué en carrière le 15 septembre 2004 (levers topographiques réalisés à la boussole et au lasermetre)

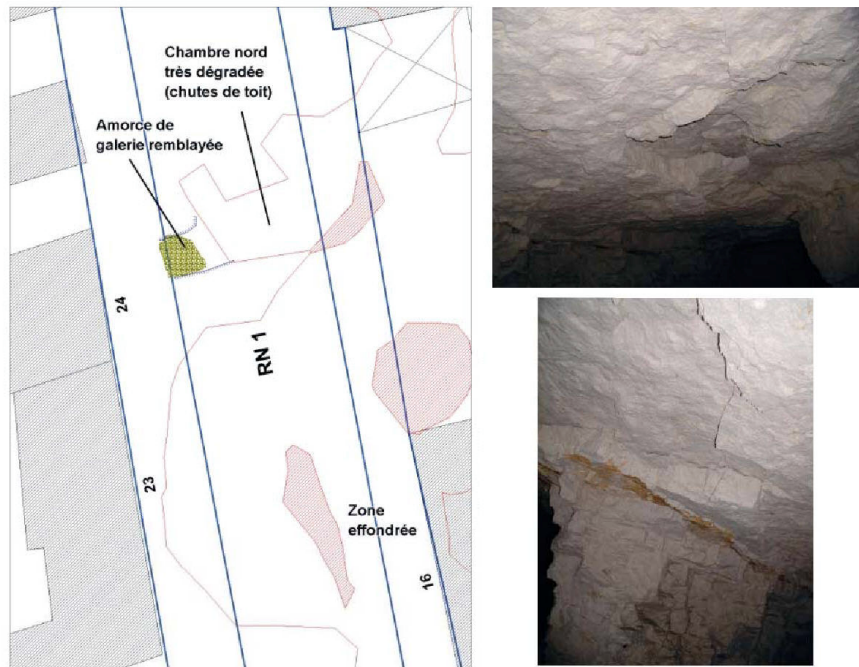
Par ailleurs, les observations effectuées lors de la visite montrent que la chambre qui s'étend au nord de celle affectée par l'effondrement (illustration 2) présente de nombreuses chutes

de toit et des amorces de décollement des premiers bancs de toit qui indiquent que le phénomène est évolutif et se manifeste par une remontée progressive de la voûte. A cet endroit, la hauteur des galeries ne dépasse guère 2 m et l'épaisseur de recouvrement est de l'ordre de 6 m. La formation d'une cloche de fontis susceptible de remonter jusqu'à la surface ne paraît donc pas imminente mais il est délicat de prévoir l'évolution à moyen terme d'un tel phénomène, faute de connaître l'épaisseur de limons au dessus de la craie à cet endroit précis. Par précaution, il est donc recommandé de procéder également au comblement de cette chambre (dont la surface n'excède pas 40 m<sup>2</sup>) lors des travaux de confortement. Il est à noter par ailleurs que cette chambre se prolonge vers l'ouest en direction du n° 24 rue Saint-Antoine par une amorce de galerie qui a été comblée à l'aplomb de la limite de chaussée.

**Illustration 2 : Localisation et état du toit de la chambre située au nord de la zone effondrée**

La priorité consiste désormais à procéder au confortement de la RN 1 au niveau de la zone effondrée le 18 août, en veillant à conserver intact le passage dans les galeries adjacentes. Il est par ailleurs recommandé de procéder simultanément au comblement de la chambre nord dont le toit présente des traces de dégradation avancée. Ce comblement nécessitera a priori la réalisation de sondages au toit pour permettre le remplissage par voie gravitaire après réalisation d'un barrage de contention à l'entrée de la chambre. Dans l'attente de la réalisation de ces travaux, il importe de protéger les fondations de la maison située au n° 16 rue Saint-Antoine et qui subissent actuellement un sous-cavage du fait de la proximité de l'effondrement. Cette mesure avait déjà été recommandée dans la note du 20 août.
