***Inondations de sous-sols d'habitations sur la
commune de Saint-Pair-sur-Mer
(Manche)***

Avis du BRGM

BRGM/RP-53466-FR

novembre 2004

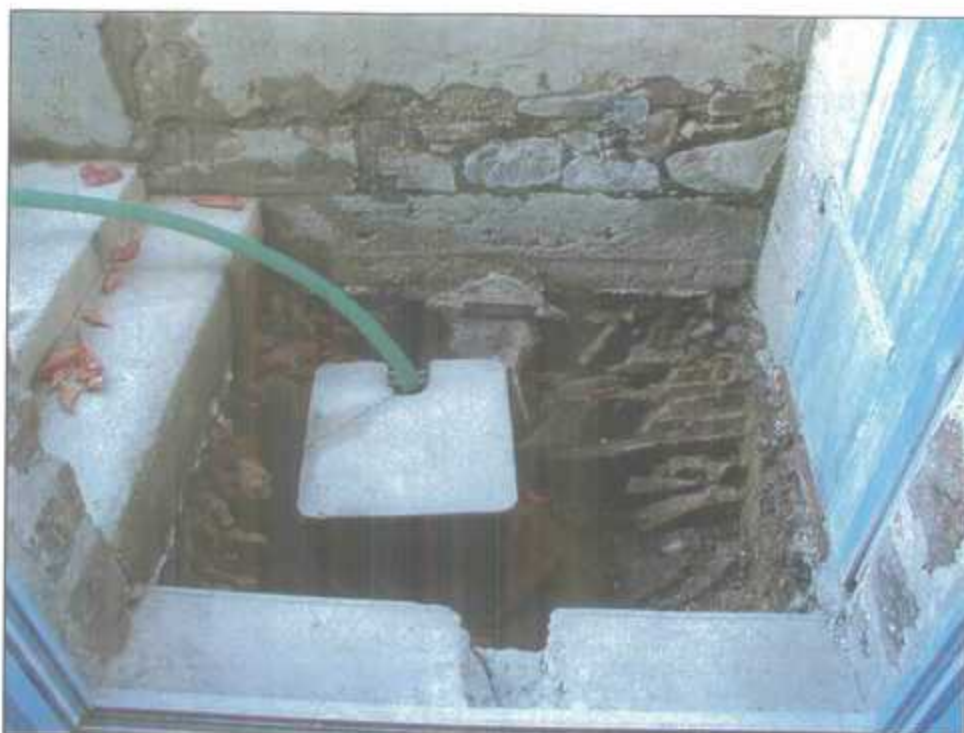
La formation gréso-schisteuse sur laquelle repose l'habitation est très nettement visible au niveau de l'excavation. La dalle de l'habitation est constituée d'un hérisson de cailloux, d'une bâche de polystyrène et d'une chape de béton.

Photo 1 – Aperçu de l'excavation réalisée par le propriétaire de la Parcelle AD 199 à l'entrée du sous-sol et de la cuve renfermant la pompe. On aperçoit également très nettement la formation grés-schisteuse.

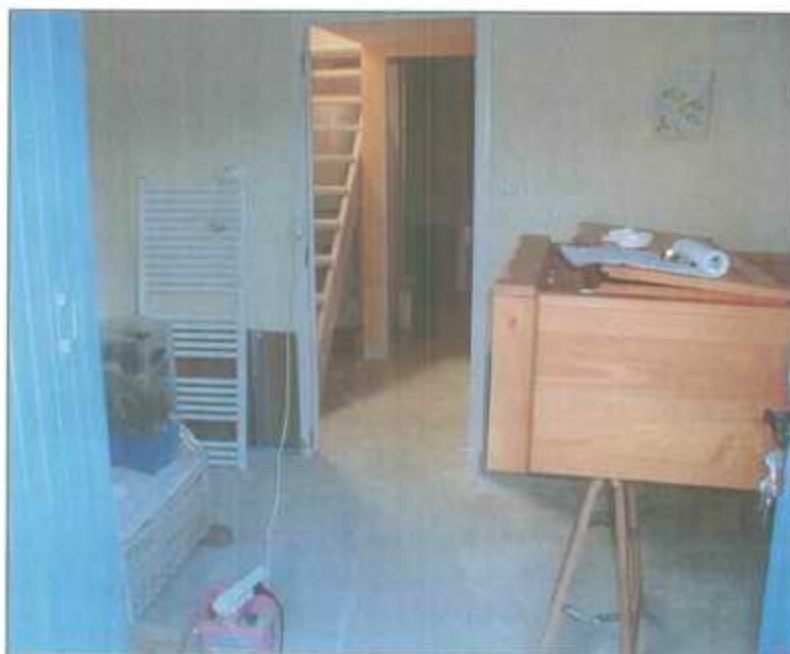
Des chambres et une salle d'eau ont été aménagées dans le sous-sol par l'occupant de la maison. Les dégâts survenus concernent du mobilier et le revêtement des murs à leur base (isolation et plaques de plâtre, cf. Photo n° 2).

Photo 2 - Aperçu du sous-sol aménagé de la parcelle AD 199. On peut noter les dégâts survenus à la base du revêtement mural.

- Le déplacement, depuis le sous-sol vers le rez-de-chaussée ou dans des appentis attenants aux habitations, des installations sensibles (chaudières, alimentations électriques, compteurs et vannes) ou les équipements potentiellement polluant (cuves à fuel par exemple) pourrait permettre, en cas de problèmes d'inondations récurrentes, d'éviter des désagréments comme l'absence de lumière ou de chauffage.
Dans de telles conditions, l'aménagement du sous-sol en surface habitable (cas de la parcelle AD 199) est formellement déconseillé ;

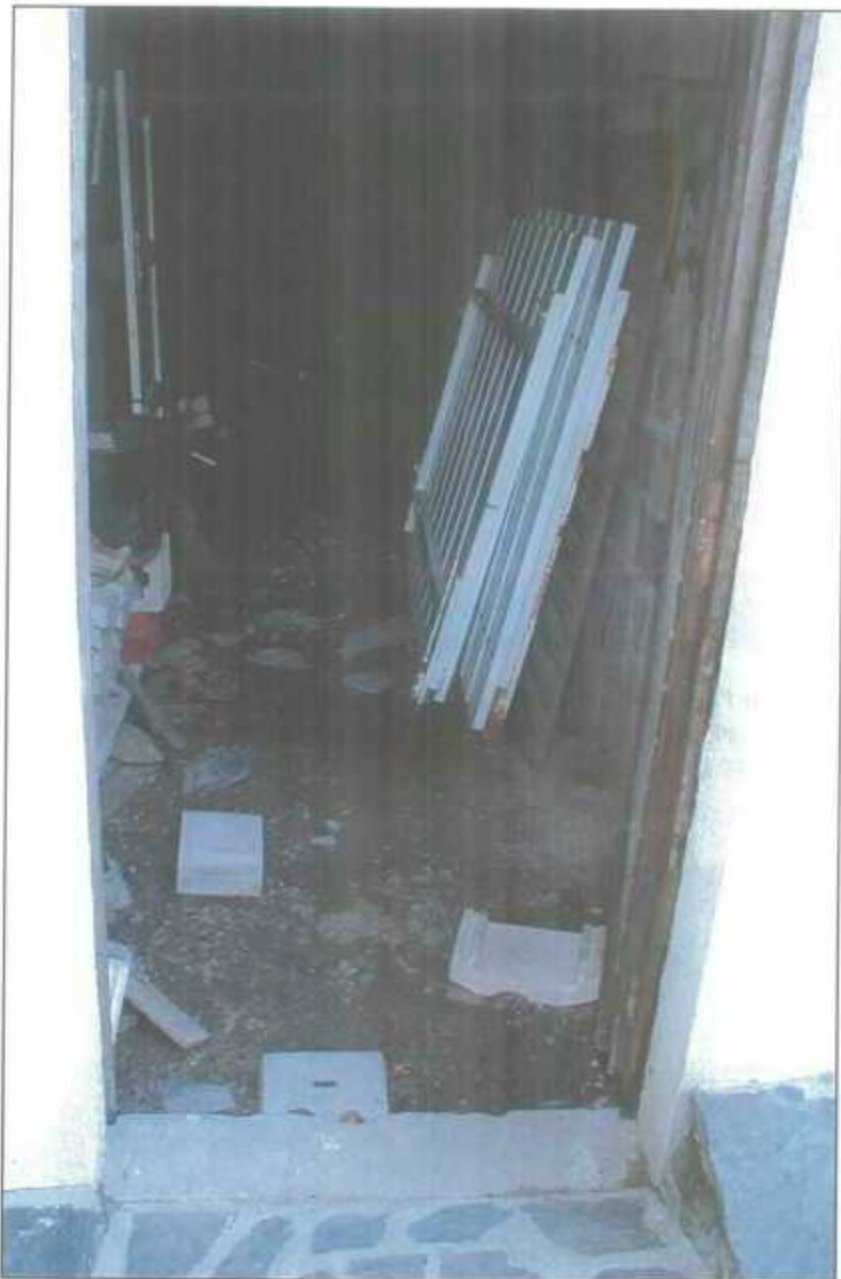
Des venues d'eau ont nettement été identifiées, en particulier depuis un local attenant au garage et également en sous-sol, qui repose directement sur le terrain naturel (cf. Photo n° 3). Les eaux remontant dans ce local gagnaient ensuite le garage. Cela n'exclut cependant pas des remontées d'eau directement au droit du garage et du reste du sous-sol.

Photo 3 – Parcelle AD 413 : aperçu du local en sous-sol, attenant au garage, et par lequel les remontées d'eau arrivent en majorité (reposant directement sur le terrain naturel).

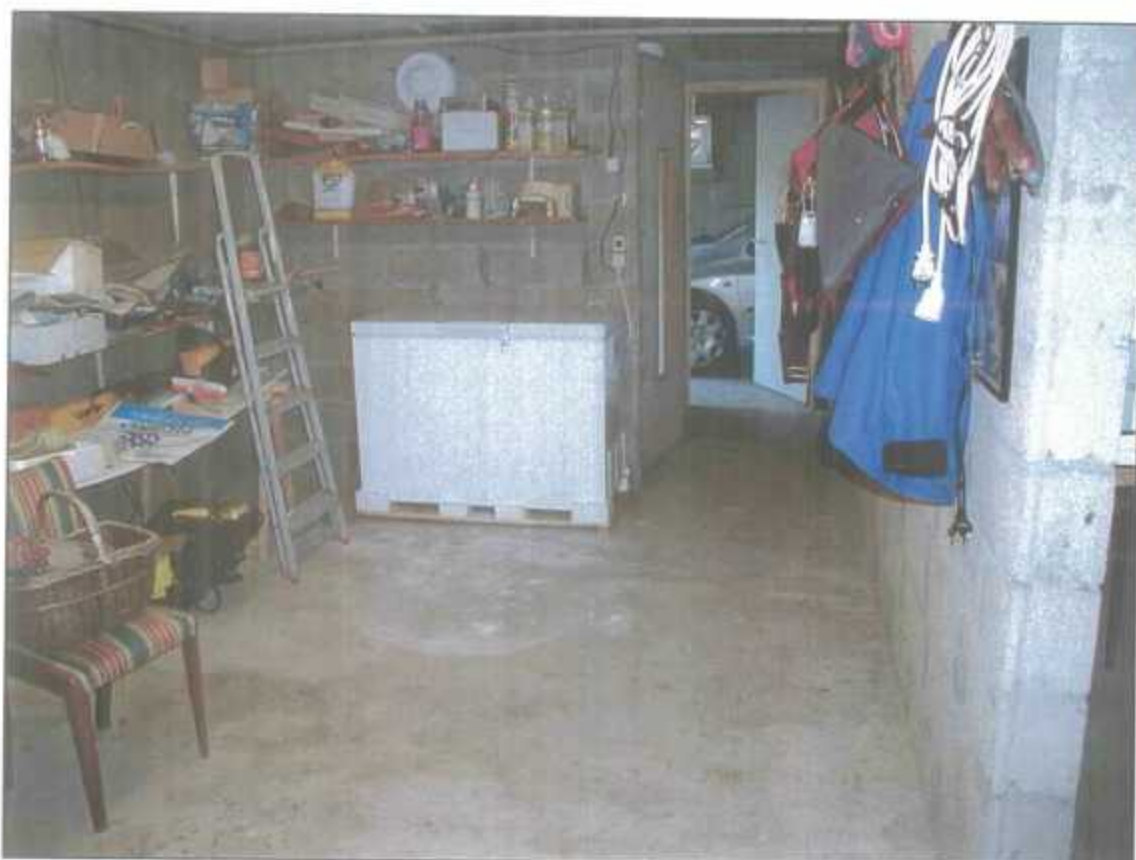
L'occupant de la maison, propriétaire de l'habitation depuis 9 ans, semble habitué à ce phénomène d'inondation de sous-sol ; il s'est d'ailleurs muni de la petite pompe déjà signalée. D'autre part, le matériel sensible (congélateur, ...) présent à ce niveau est légèrement surélevé (cf Photo n° 4) en prévision de tels événements. Il se souvient notamment de l'importance d'un phénomène du même type survenu suite à la tempête de 1999.

Photo 4 – Aperçu du sous-sol de l'occupant de la maison (parcelle AD 413). Habitué au phénomène, le propriétaire a surélevé le matériel sensible, on note ici l'exemple du congélateur.
