# Avis technique sur les phénomènes d'affaissement constatés quartier des Arceaux Ville de Montpellier

Rapport final

BRGM/RP-53663-FR

Février 2005

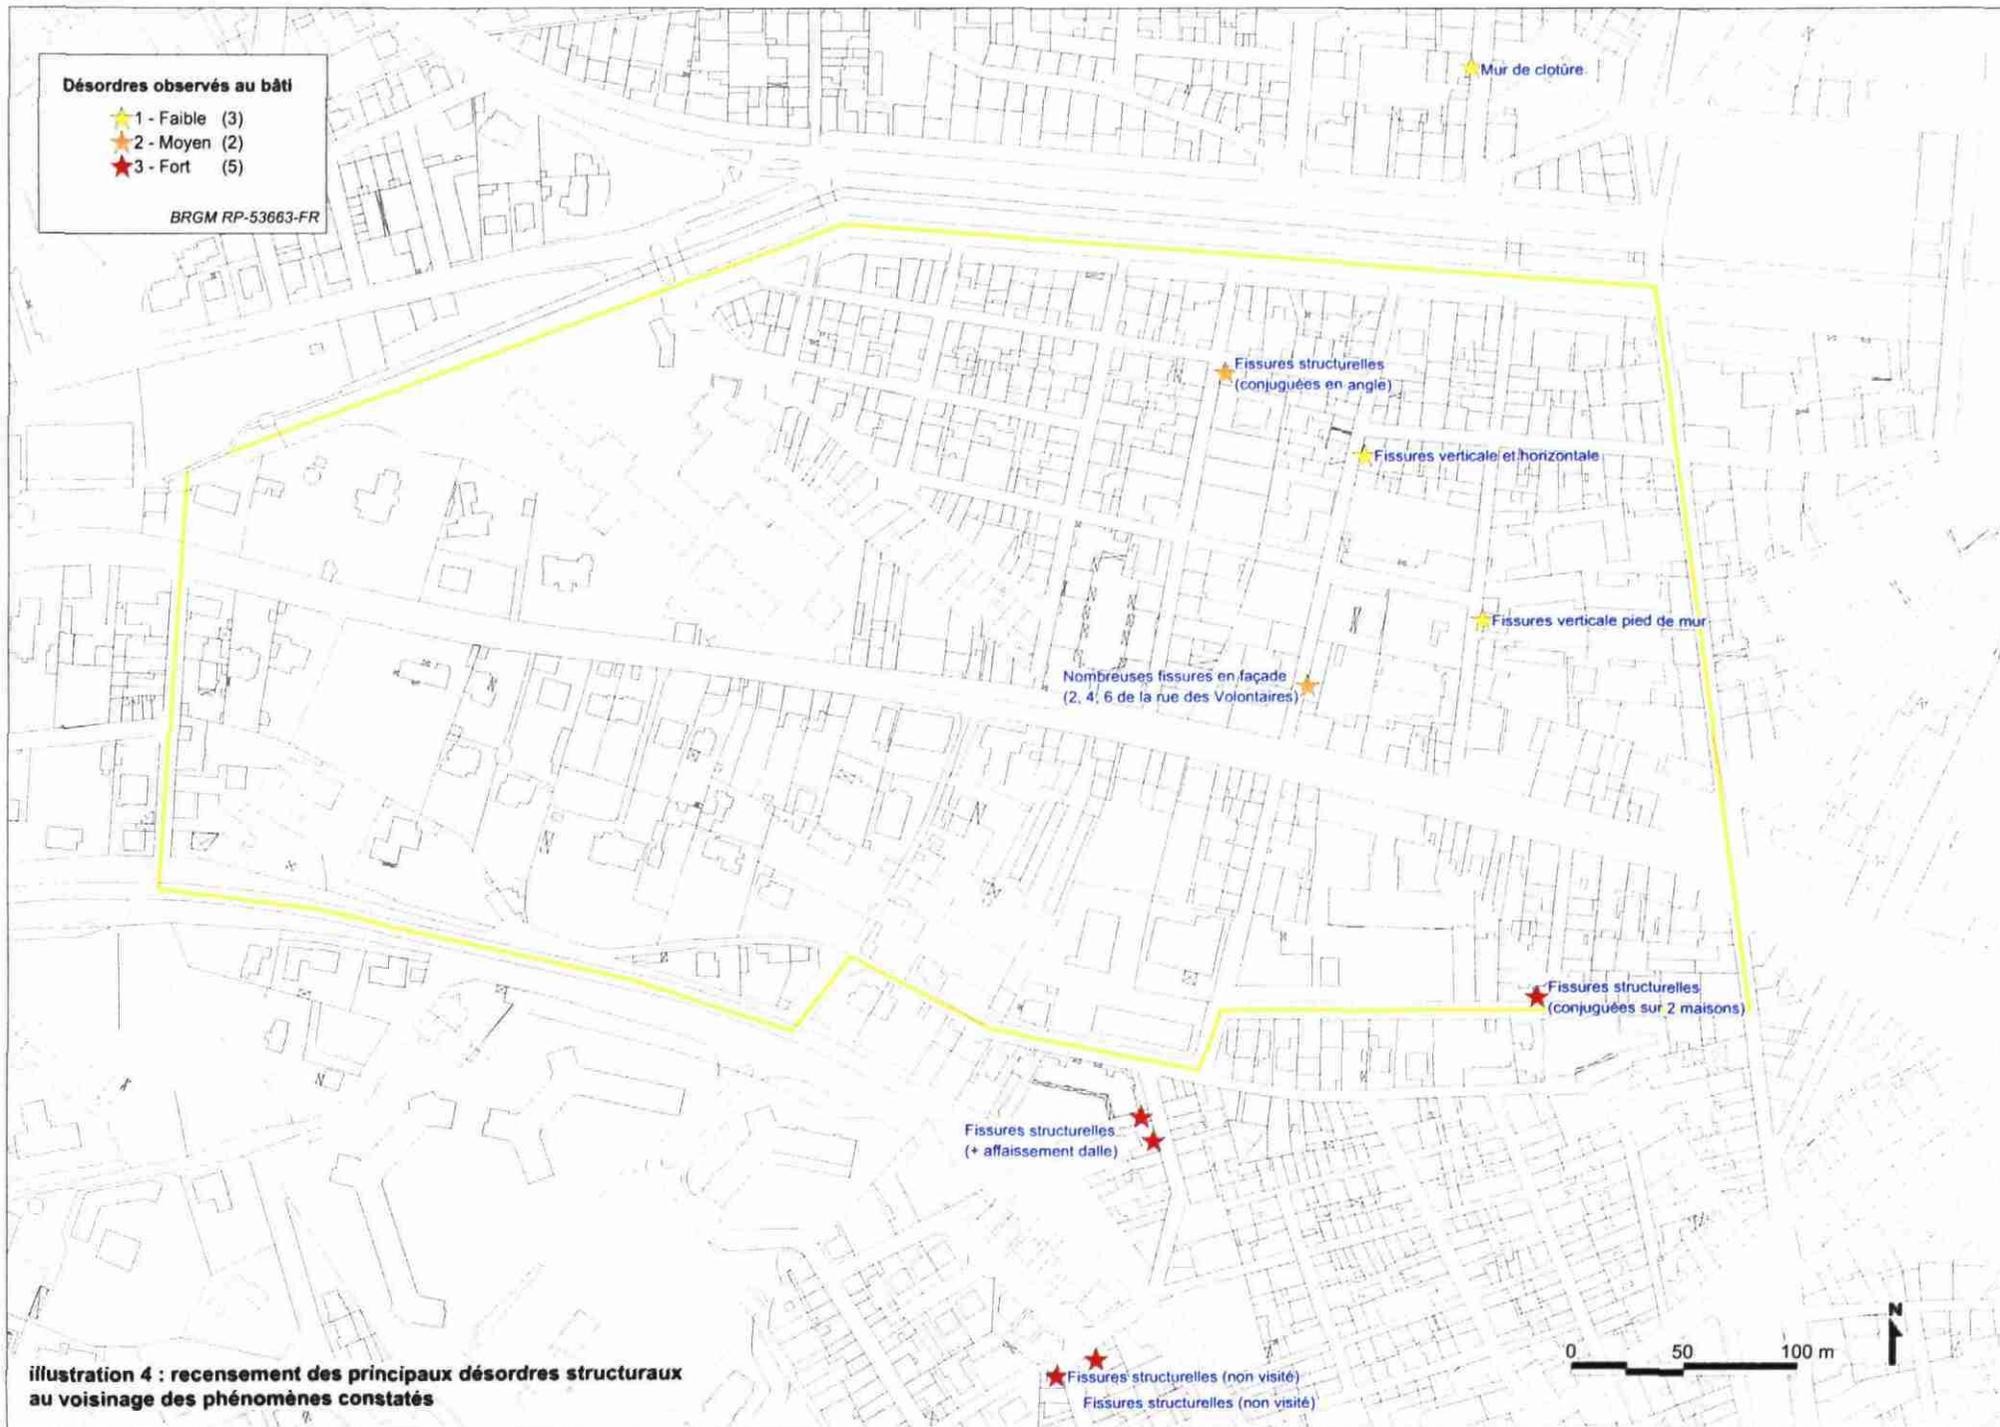
**illustration 4 : recensement des principaux désordres structuraux au voisinage des phénomènes constatés**

En complément du recensement strict des phénomènes, il est apparu nécessaire de dresser un constat sur les désordres observés aux structures bâties, au voisinage des points identifiés. L'illustration 4 localise et hiérarchise les zones de désordre caractérisées par une fissuration des constructions.

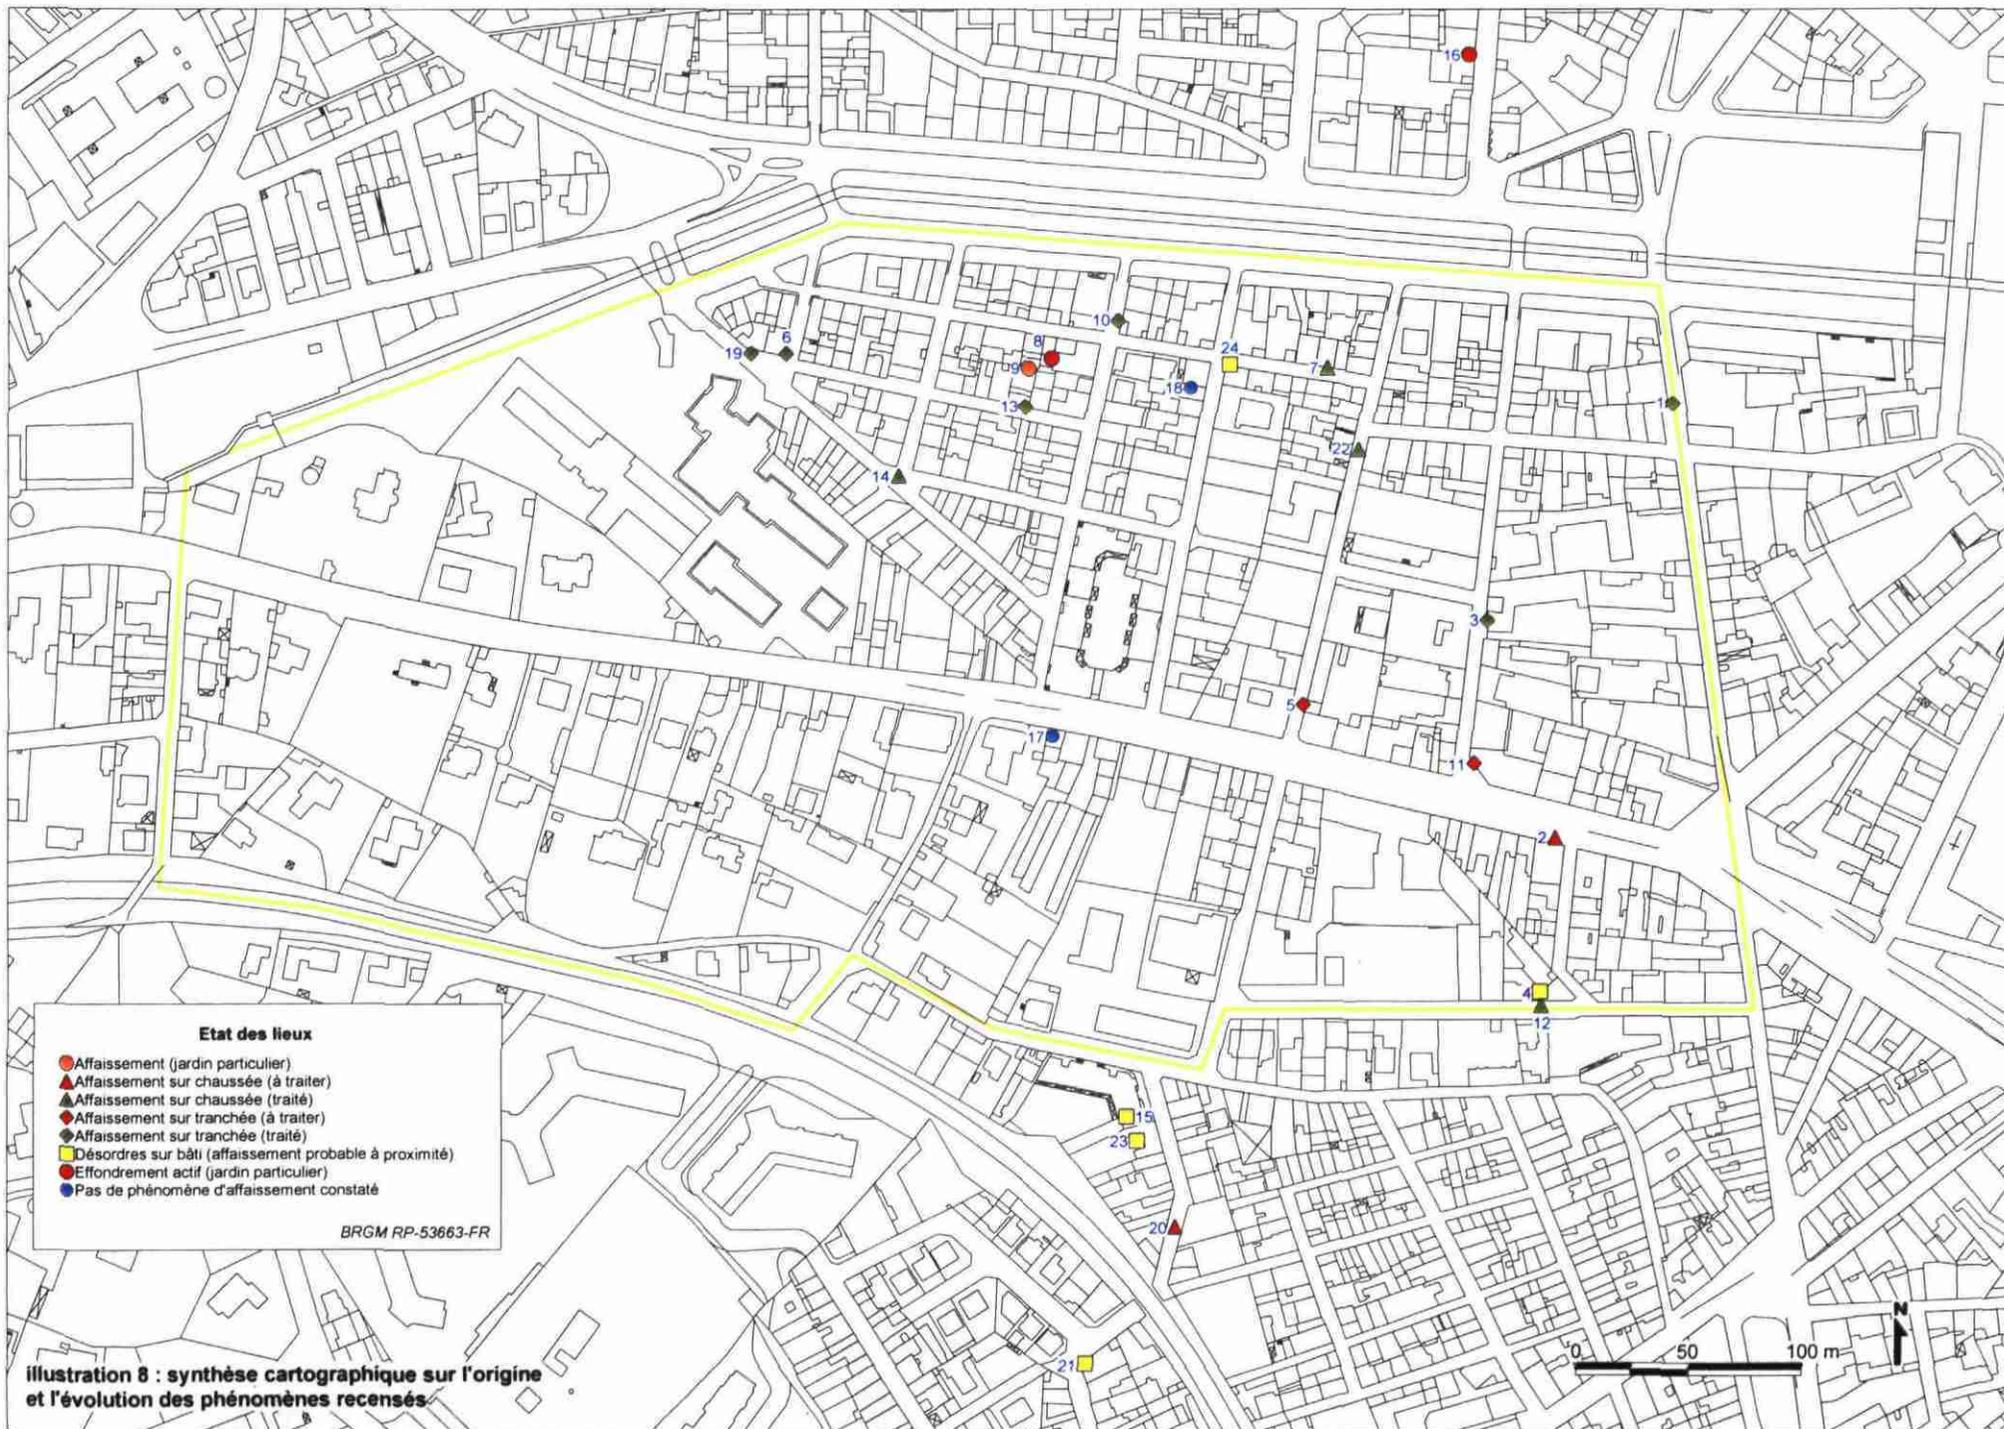
illustration 8 : synthèse cartographique sur l'origine et l'évolution des phénomènes recensés

On peut proposer une synthèse concernant l'origine des désordres constatés :

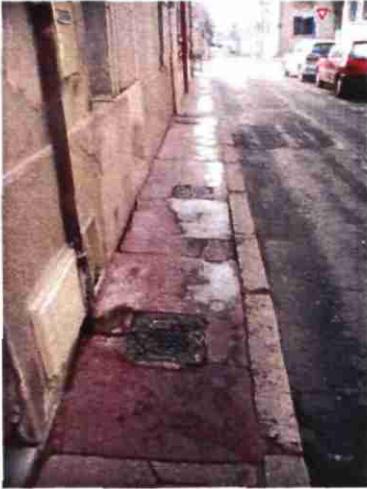
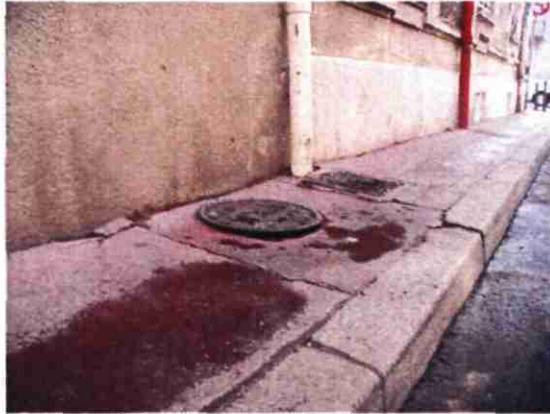
Site 5 2, rue des Volontaires

Le site est localisé devant le n°2 de la rue des Volontaires. On observe un affaissement général du trottoir (< 10 cm) sans délimitation précise de la zone. L'immeuble (ancien) est passablement fissuré (intérieur et extérieur), les bâtiments des n°4 et 6 de la rue présentent également des désordres en façade.

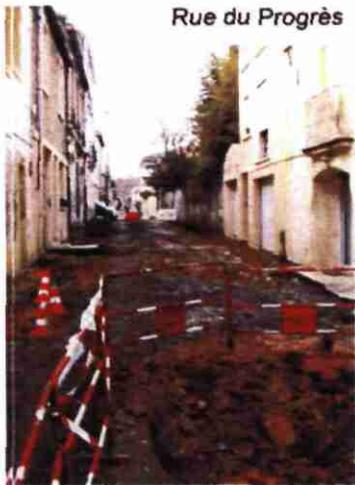
Site 7 Rue du Progrès

Lors des travaux de réfection de la chaussée rue du Progrès, les travaux ont mis en évidence des affaissements liés au mauvais état du réseau (rupture des cadres maçonnés) et la présence de renards le long de cet ancien réseau unitaire.

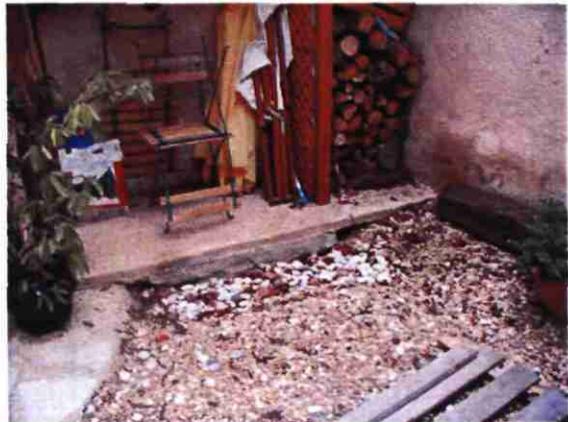
Site 8 19, rue du Progrès

Le site est localisé rue du Progrès, dans la courette derrière la villa. L'affaissement a été constaté en octobre 2001. Il s'est formé un entonnoir d'effondrement de 30 cm de diamètre, pour autant de profondeur, de type "fontis" dans lequel l'eau s'infiltrait. Le "trou" formé a été rebouché par la propriétaire.

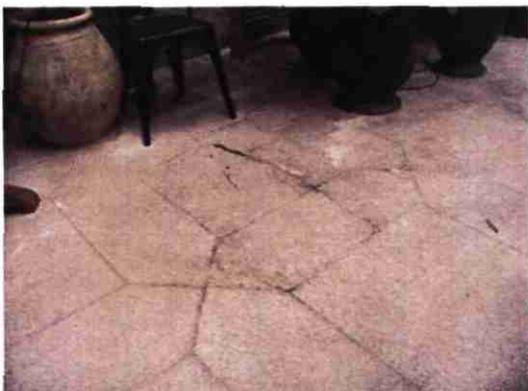
Site 9 6, rue Georges

Le site est localisé rue Georges, dans la courette derrière la villa. La zone est située à vol d'oiseau à une dizaine de mètres du site 8. L'affaissement est constaté depuis l'été 2004. En surface on note une fissuration locale du dallage de la courette avec affaissement localisé (< 10 cm) dans l'angle nord-ouest.

Une seule fissure est relevée dans un mur porteur de la villa au premier étage (la majorité de l'intérieur est doublée par un parement en plaquo-plâtre). Un affaissement localisé est repéré devant la villa sous voirie (site 13).

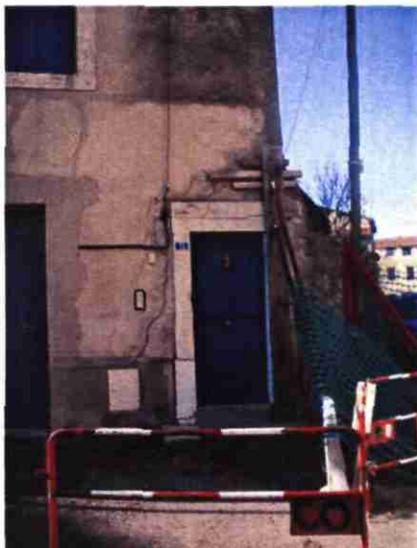
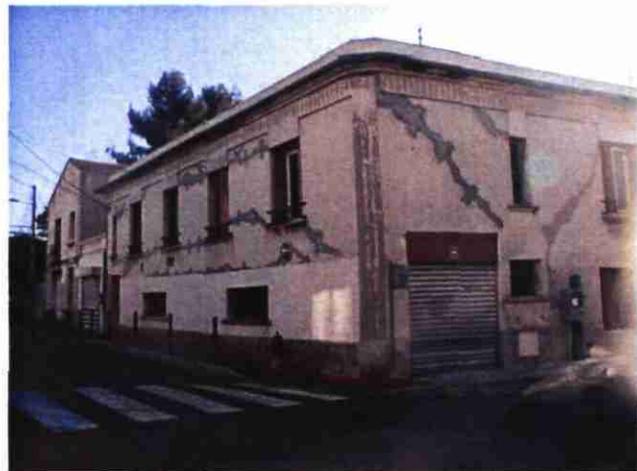
Site 21 Angle rues Reynes Fernaud

En outre 4 sites (21 / 9 / 22 / 24) sont associés à des désordres aux structures bâties, sans que des phénomènes d'affaissement ne puissent être avancés. C'est notamment le cas du site 21 (hors zone) qui met en évidence une très forte fissuration du bâti.

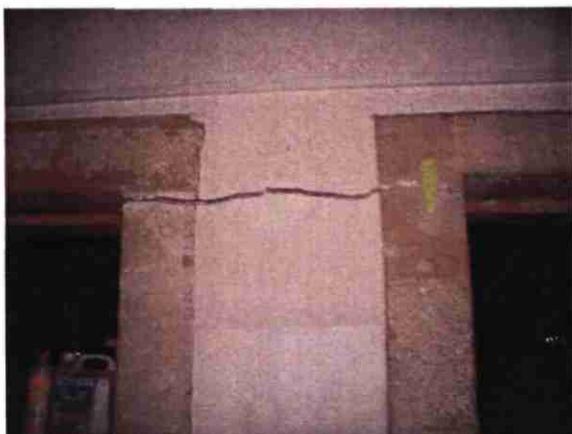
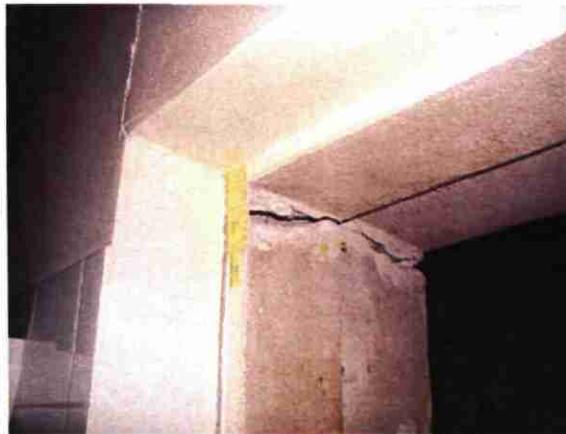
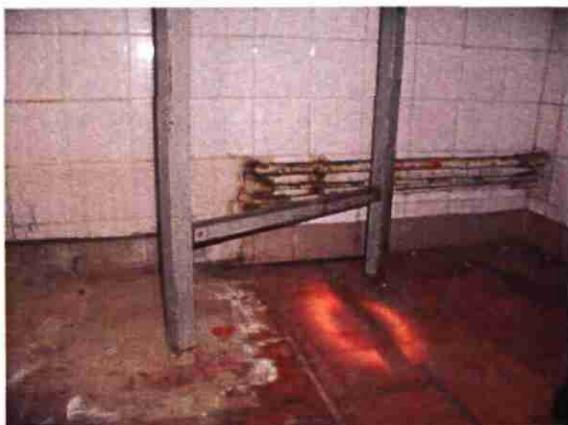
Site 23      6, rue Fermaud

D'importants désordres structuraux sont observés sur le bâtiment (fissure horizontale de plus de 15 mm d'ouverture à l'aplomb du mur de séparation cuisine / salle à manger traduisant une chute de portance localisée, affaissement de la dalle RdC en mitoyenneté avec le n°4 de la rue). Ces désordres sont consécutifs aux pluies de décembre 2003 (40 cm d'eau dans les locaux le 3 décembre 2003). Un suivi des fissures a été mis en place et le foyer est actuellement inoccupé.

Sur le site 15, un affaissement généralisé du sol au niveau RdC a été constaté lors des travaux de réfection. Un sous-cavage a été observé à la base de la dalle au droit du mur mitoyen avec le site 23. Les forts désordres structuraux du site 23 traduisent une chute de portance sous un appui porteur (présence de vide probable sous fondation).
