**Epandage accidentel de déchets aqueux souillés
de solvants et d'hydrocarbures, commune de
Saint-Evrout-de-Montfort (Orne),
Avis du brgm**

**BRGM/RP-53731-FR
Février 2005**

Étude réalisée dans le cadre des opérations
de Service public du BRGM 2005-EAU-G04

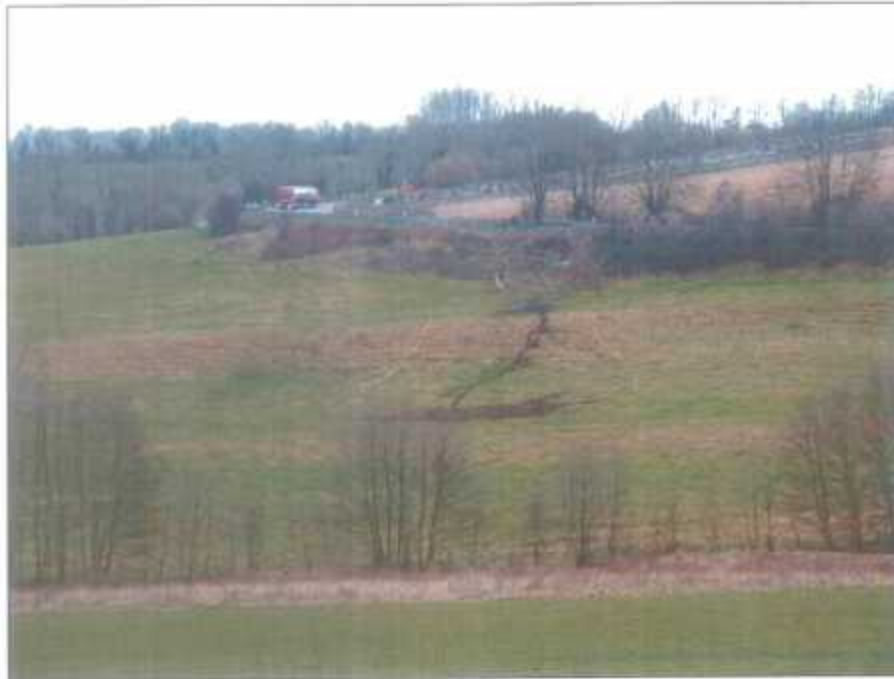
Un camion citerne contenant des déchets industriels, dont les caractéristiques figurent en annexe du présent rapport, circulait sur la RN 138 vers le Sud-Est. Dans un fort virage sur la droite avant de traverser Saint-Evroult-de-Montfort, il a traversé la glissière de sécurité et a terminé sa course dans une prairie située en contrebas de la route (Fig. 1 et Fig. 2, extrait de la carte topographique à 1/25 000^{ème} de l'IGN© ; coordonnées approximatives relevées sur la carte : X = 450 805 ; Y = 2 425 589 - Lambert II étendu - Z = + 207 m NGF ; voir également la Photo 1).

Photo 1 – Vue générale du lieu de l'accident et de la tranchée creusée afin de collecter les hydrocarbures.

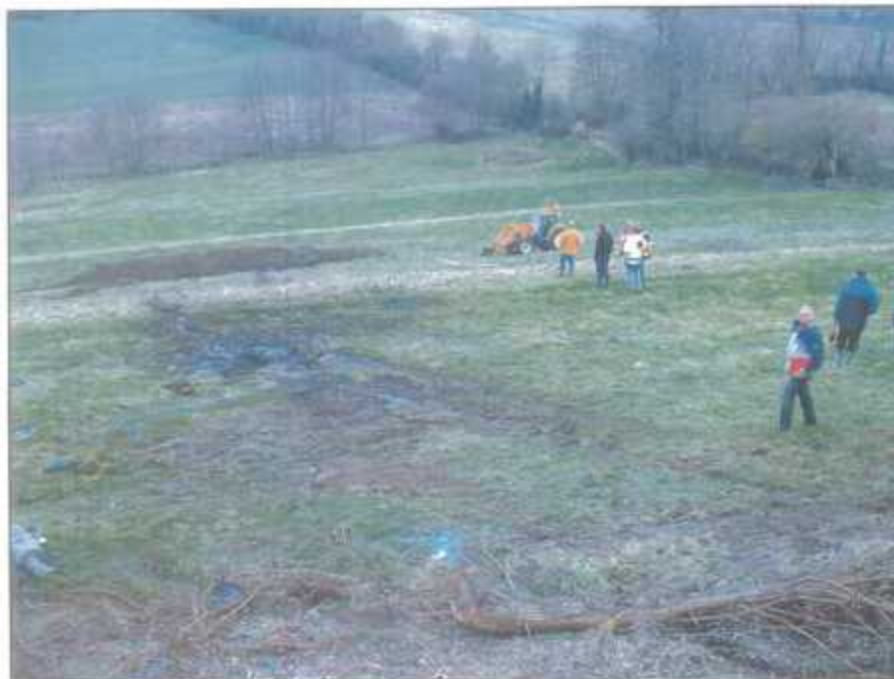
Mais le reste du liquide, de couleur noire, s'était étalé sur une zone d'environ 70 m de long et 10 m de large (en haut de l'épandage) à 30 m de large (en bas). Une petite rigole avait été creusée de haut en bas, afin de canaliser le liquide vers une tranchée d'une profondeur de 1,50 m, orientée selon une ligne de niveau pour recueillir le maximum de substance (cf. Photo 2).

Cependant, cette zone de la prairie était, lors de la visite du BRGM, encore fortement imprégnée de cette substance.

De plus, des irisations ont été observées dans les petites flaques des zones marécageuses (sources) en bas de pente, dans le prolongement de la zone polluée, mais également plus à l'Ouest.

Les irisations observées dans les flaques de la zone humide semblent être d'origine naturelle.

Photo 2 – Vue du lieu de l'accident, la tache noirâtre des hydrocarbures, la tranchée destinée à contenir la pollution ; en bas de pente, la ligne de sources.

- la tranchée creusée immédiatement après l'accident semble avoir parfaitement joué son rôle de barrage vis-à-vis du flux de matières liquides ;
- le décapage et l'évacuation des terres polluées jusqu'à une profondeur d'environ 30 cm sont recommandés ; lors de la visite du BRGM, des prises de contact avec des entreprises de BTP avoisinantes étaient en cours pour une intervention de leur part dans l'après-midi du 10 février ;

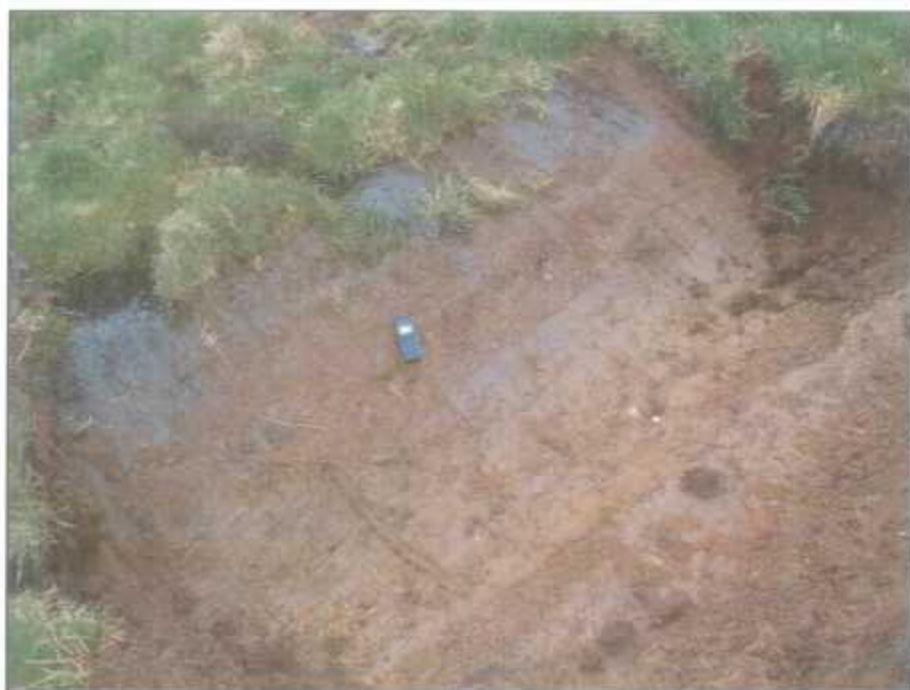
Trois excavations de 30 centimètres de profondeur ont été creusées à l'aide d'un engin de travaux publics dans la zone contaminée, afin de constater la profondeur d'imprégnation de la substance (cf. Photo 3). Le matériau ainsi récupéré a été stocké sur une bâche plastique.

Les observations menées sur ces grattages laissent à penser que la substance est restée dans la partie superficielle du sol (au niveau des racines de l'herbe), sans rentrer dans le substratum, très argileux et donc relativement étanche. Cette observation serait confirmée par les coulures noirâtres observées au niveau de la partie haute de la tranchée, sous l'horizon de terre végétale, mais jamais en profondeur (cf. Photo 4).

Photo 3 – Vue de l'un des grattages dans la zone polluée.

- il conviendra ensuite de s'assurer des points suivants :
 - ◆ après le décapage et avant la remise en état du site, des prélèvements par carottage seront réalisés dans l'horizon situé immédiatement sous le niveau décapé et les analyses requises seront réalisées, afin de bien s'assurer que la pollution n'a été plus profond. Si ce n'est pas le cas, il faudra reprendre le décapage et procéder à de nouvelles analyses de contrôle, jusqu'à atteindre un niveau parfaitement sain ;

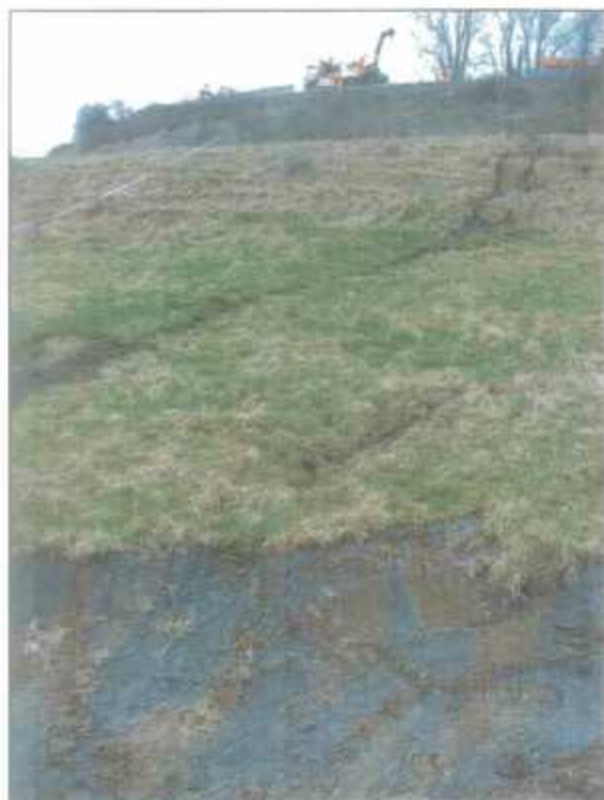
Photo 4 - Vue de la tranchée, vers le haut de la pente.

- ◆ un prélèvement sera effectué et analysé sur les sols situés en-dessous de la tranchée, pour s'assurer que les polluants n'ont effectivement pas poursuivi leur course au-delà ;
