Étude complémentaire des carrières souterraines abandonnées situées sous les routes départementales en Charente-Maritime

Rapport n° 3

Bilan des investigations menées sur les communes de
Romegoux, St-Georges-des-Coteaux,
St-Sulpice-d'Arnoult et Thénac

BRGM/RP-54346-FR
Novembre 2005

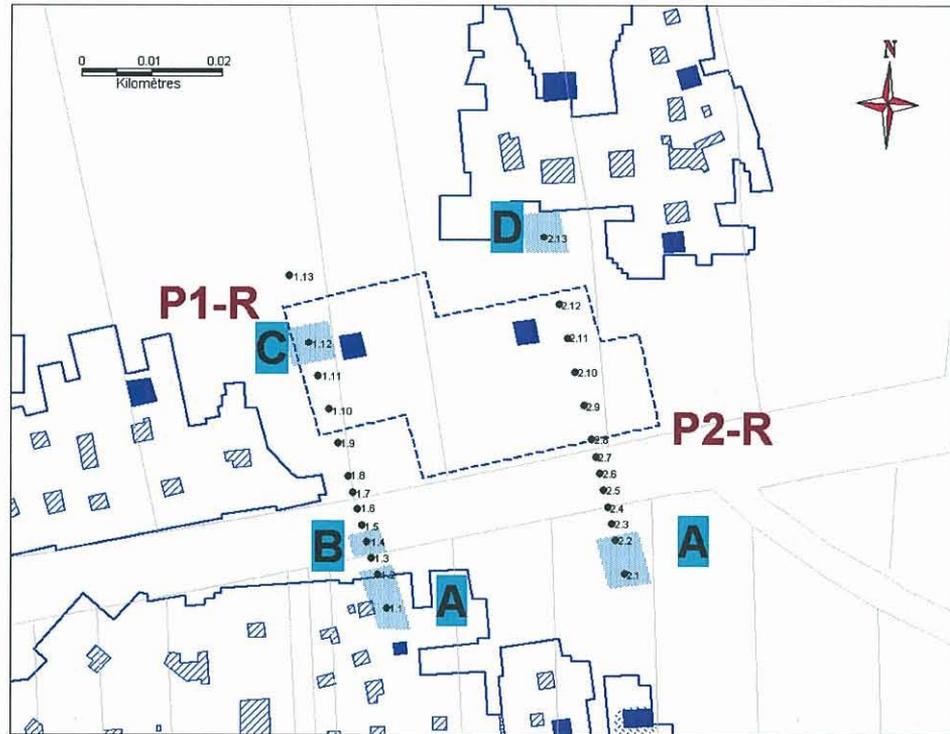
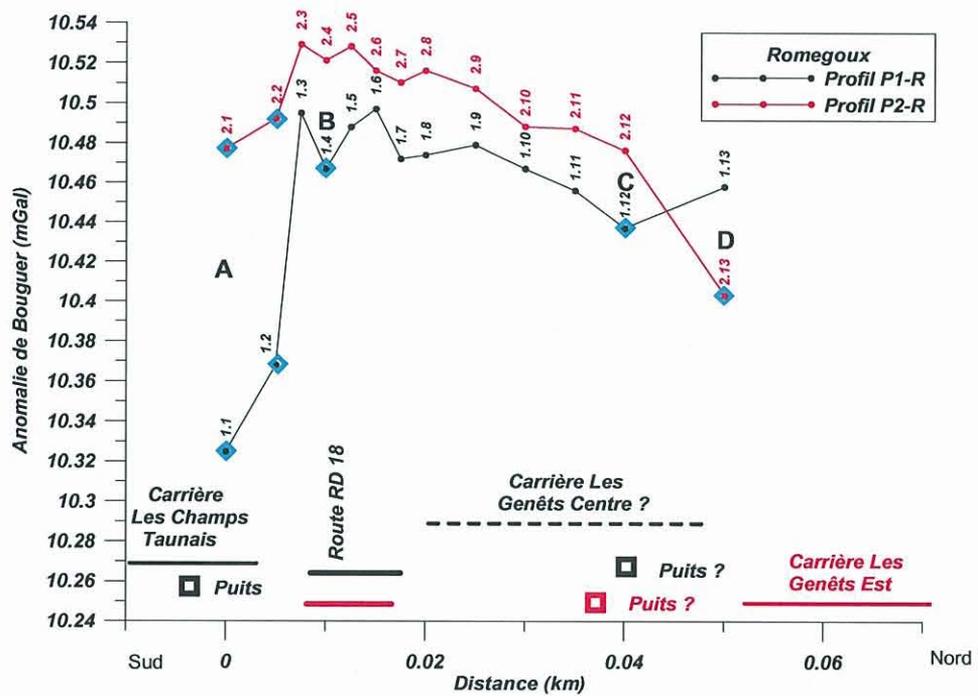
Illustration 8 – Commune de Romegoux, Carrière "Les Genêts centre" –
 1) Situation des stations gravimétriques – 2) Profils des anomalies de Bouguer

Sur le profil P2-R, deux anomalies (B et C) de faible amplitude sont identifiées. L'anomalie C se situe à proximité de l'emplacement supposé d'un ancien puits d'extraction rebouché, ce qui peut l'expliquer. Il peut également s'agir de la réponse d'une carrière souterraine de faible extension. Quant à l'anomalie B, située au niveau de la route départementale, elle pourrait s'expliquer par un défaut de structure de la chaussée. La SASW apportera des précisions sur cette conclusion.

Les mesures effectuées en SASW indiquent l'absence de perturbations importantes au niveau de la route et sont caractéristiques d'une structuration régulière des terrains.

Aussi, l'anomalie gravimétrique notée B (de faible amplitude), au niveau de la route départementale, est probablement liée à une hétérogénéité superficielle : l'analyse des mesures gravimétriques exclue la présence de vides importants à ce niveau et la SASW indique une très faible perturbation. Cette anomalie, dont l'origine est inexpliquée à ce jour, ne semble pas due à l'existence d'une cavité souterraine à cet emplacement ; il n'apparaît donc pas nécessaire de la contrôler par sondage.

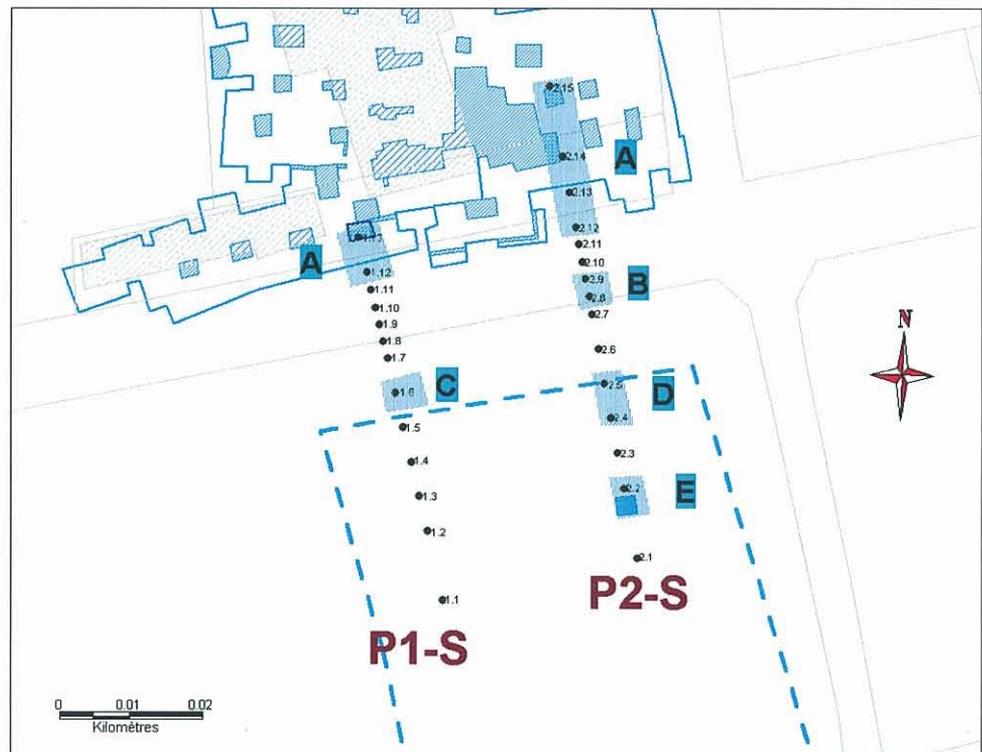
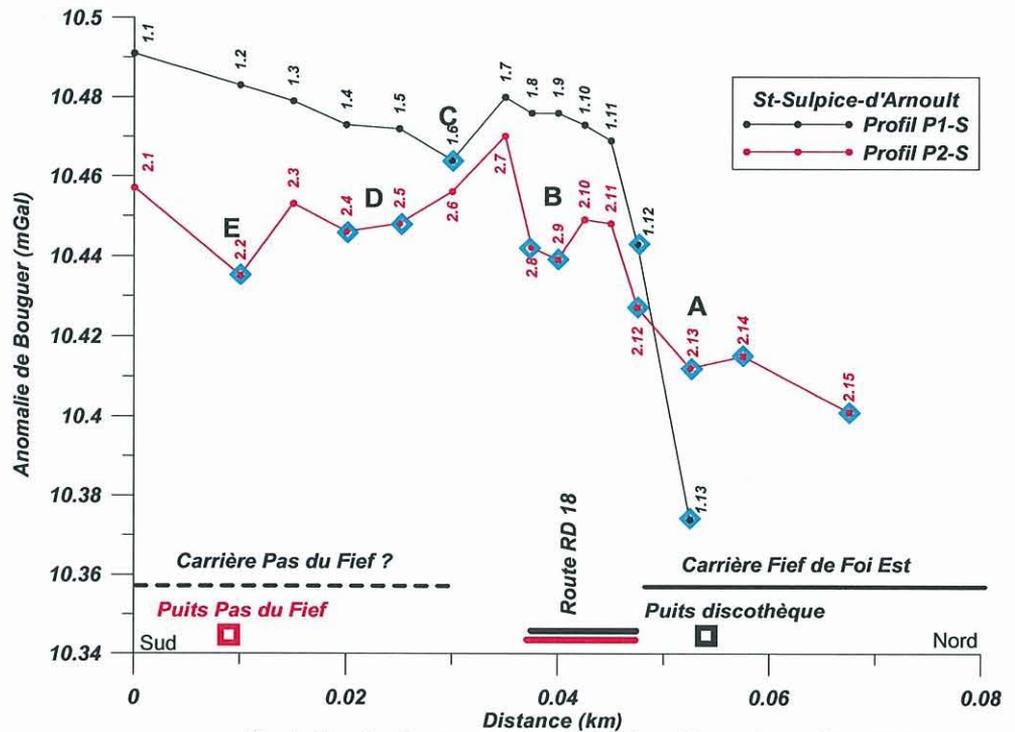
Illustration 9 - Commune de St-Sulpice-d'Arnout, carrière "Pas du Fief" – 1) Situation des stations gravimétriques – 2) Profils des anomalies de Bouguer

Les mesures réalisées en SASW indiquent un secteur perturbé dans les zones à anomalies gravimétriques proches de la route départementale, ce qui indiquerait la présence de terrains moins compactés à ce niveau. Ailleurs, la structuration très régulière observée en SASW confirme l'absence de perturbation au niveau de la route.

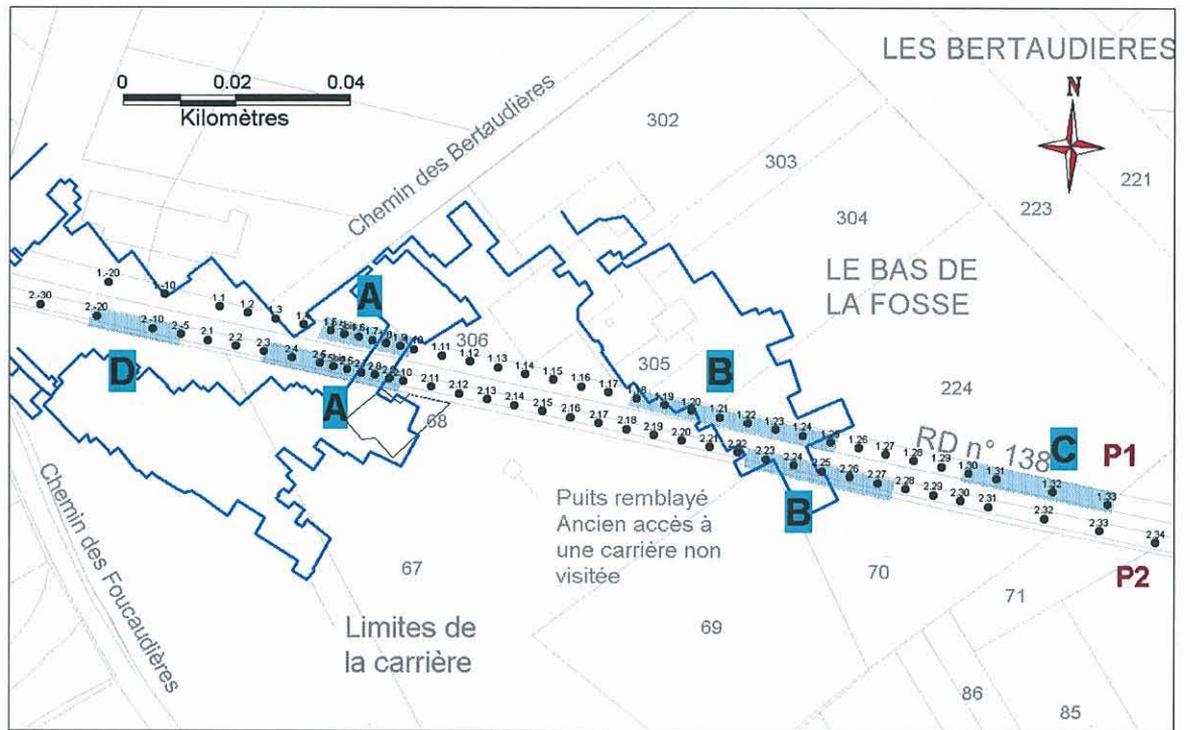
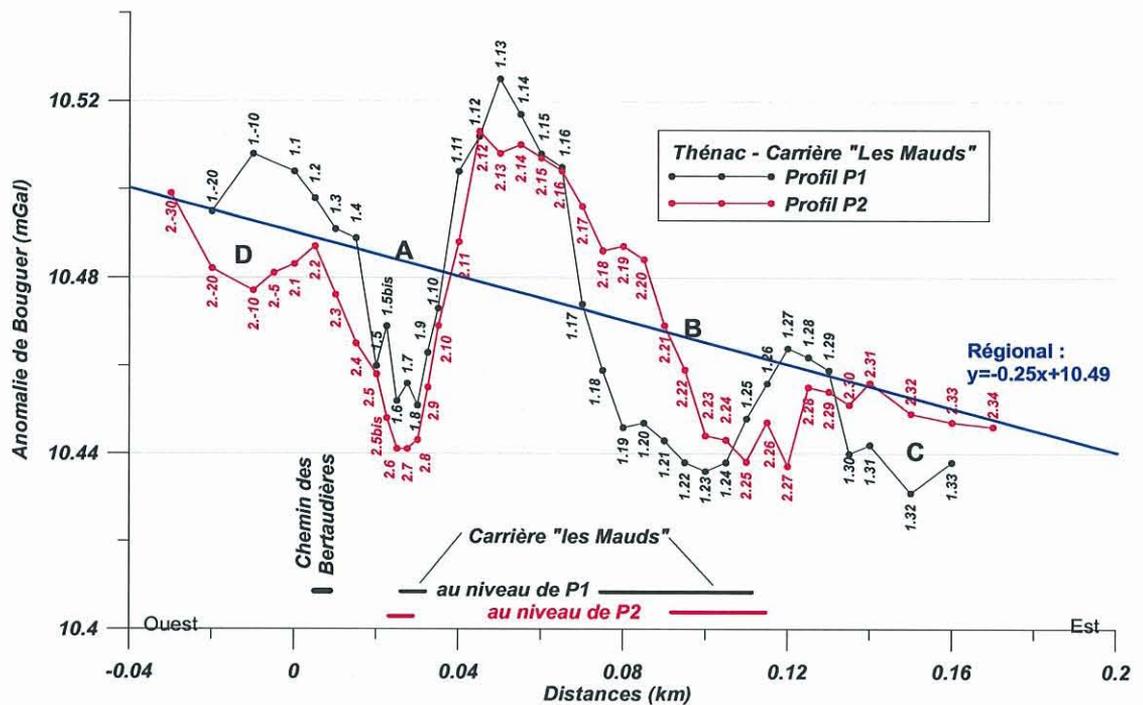
Illustration 10 – Commune de Thénac, carrière "Les Mauds" –
1) Situation des stations gravimétriques – 2) Profils des anomalies de Bouguer

Les mesures réalisées mettent en évidence, entre les anomalies gravimétriques notées A et B, des terrains déstructurés. Ce qui tend à confirmer l'absence de vides sous la voirie départementale entre les deux passages sous route des carrières connues.

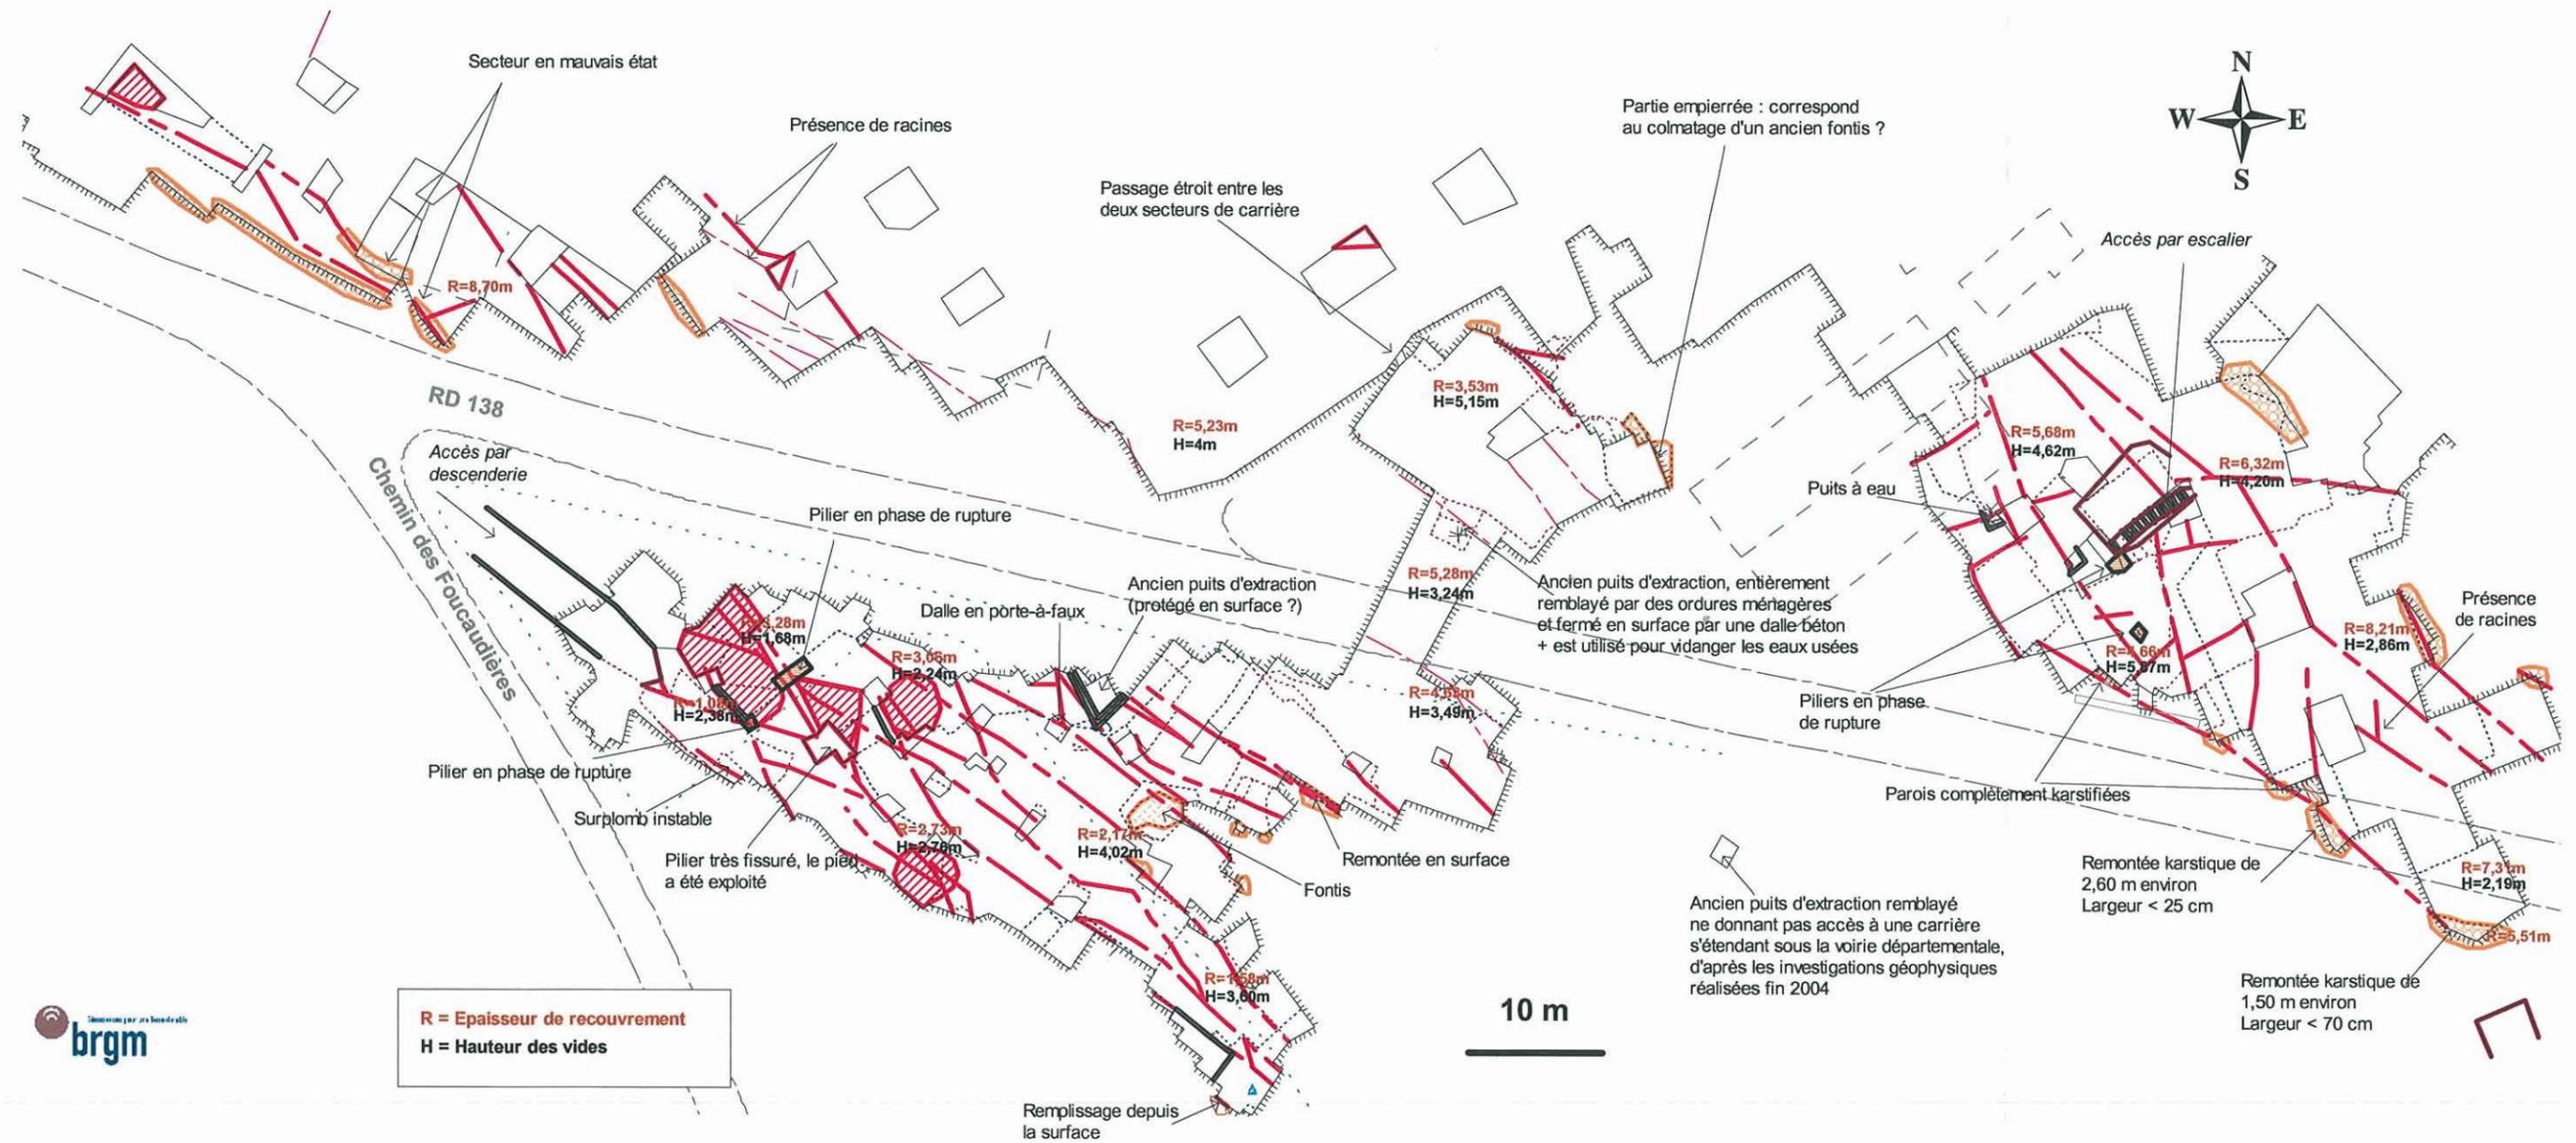
Illustration 11 - Carrière "Les Mauds" à Thénac – Relevés géotechniques sur fond de plan levé par un géomètre-expert

Néanmoins le reste de ce secteur au sud de la route départementale, présente de nombreux signes d'instabilité (fontis, écaillage au toit, fragilisation des piliers...). Bien que la manifestation en surface de désordres éventuels n'affecterait probablement pas la voirie départementale, il serait souhaitable de limiter au moins l'accès à la carrière à quiconque par la pose d'un portail par exemple ou d'un grillage. Il conviendrait également d'en surveiller l'évolution par des visites périodiques. Enfin, le puits et l'ancien fontis débouchant en surface n'ont pu être retrouvé dans le bois surplombant cette partie de la carrière du fait de l'importante végétation, essentiellement constituée de ronces. Il semble néanmoins, en observant ces

Elle présente, comme noté en 1999, un important taux de défrètement et des piliers très élancés. On y constate une fracture de direction Ouest-Nord-Ouest – Est-Sud-Est longeant toute la partie sud de cette carrière. Cette exploitation s'est étendue le long de ce plan de fracturation sans le traverser, en raison des risques d'instabilité trop importants que cela comportait.

Certaines de ces fractures karstiques se situent immédiatement sous la route départementale avec notamment une remontée, de 2,60 m par rapport au toit de la carrière, qui laisse ainsi une épaisseur de recouvrement de 4,60 m environ à cet endroit.

La vidange des fractures karstiques notées dans le "quartier" au nord, côté est et dans le secteur au nord, côté ouest de la route va se poursuivre mais ne nécessite pas de travaux de confortement dans l'immédiat. La présence de blocs calcaire recouvrant le sol de toute la partie de la carrière, côté est et l'accès difficile du secteur nord, côté ouest rendent de plus malaisée toute intervention en carrière. Une inspection périodique - tous les 2 ans - de ces deux secteurs de la carrière devrait permettre d'en observer les signes d'évolution éventuelle.

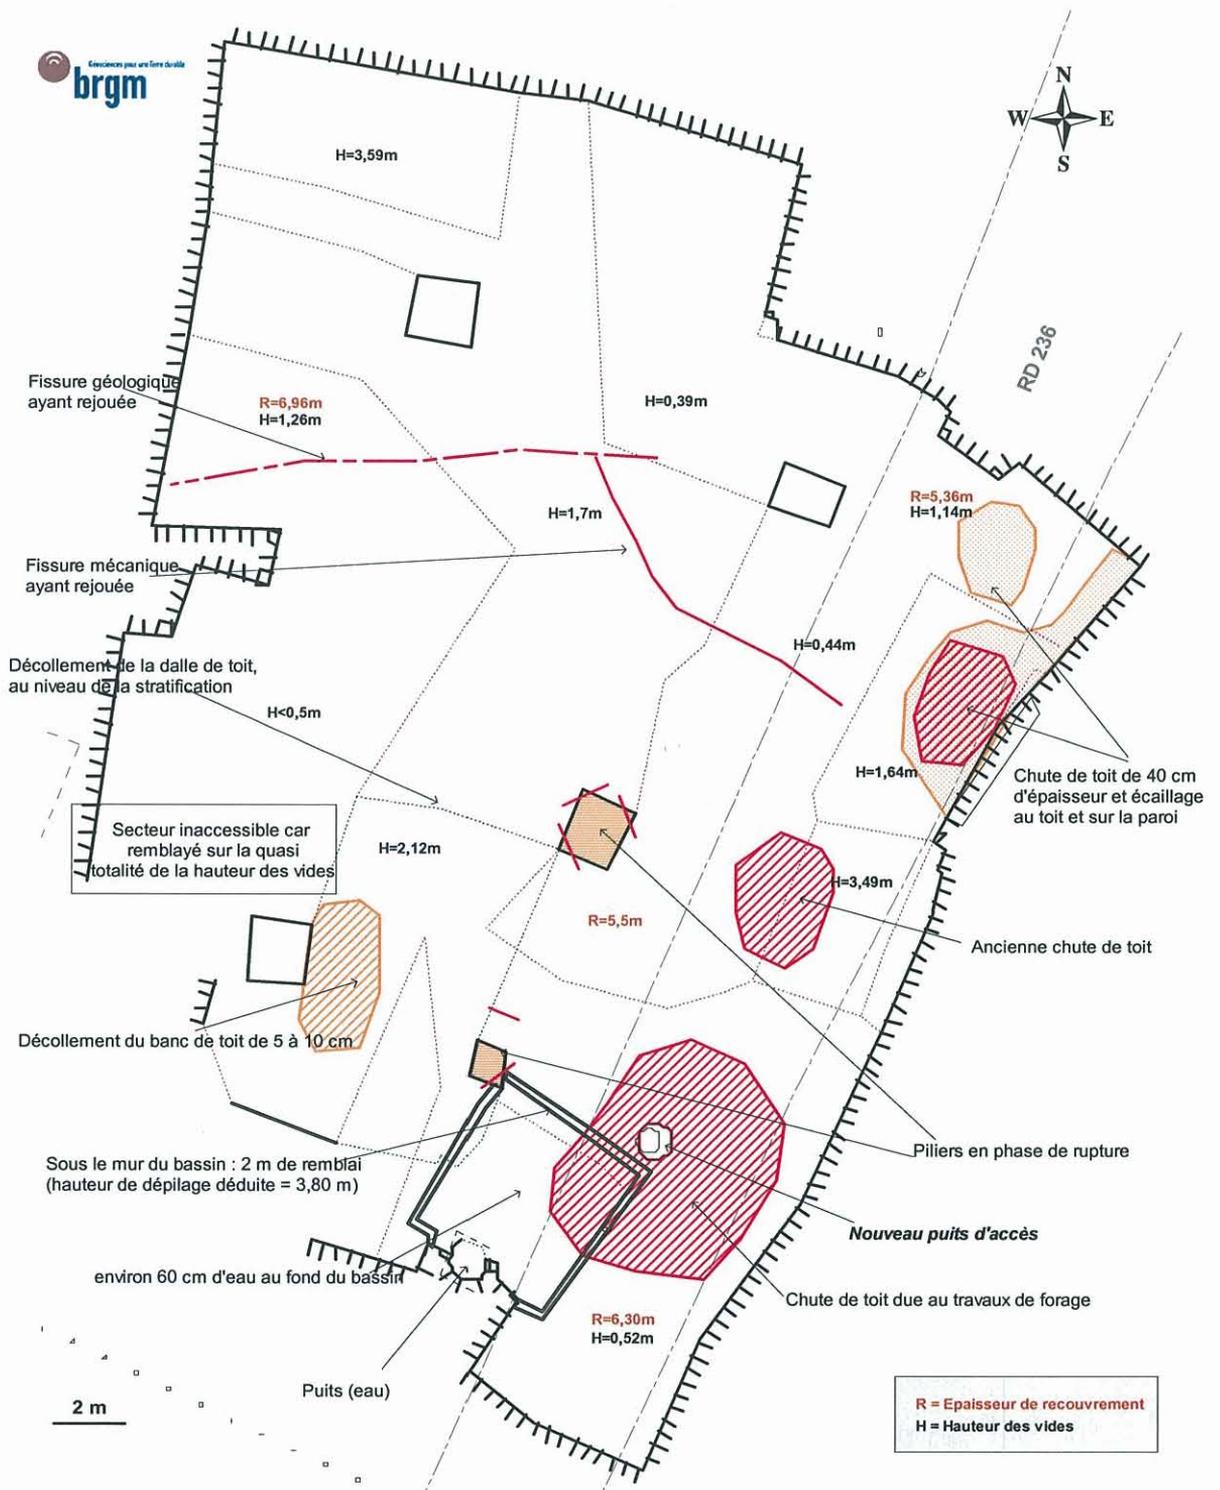
Illustration 12 -- Carrière Nord à St-Georges-des-Coteaux – Relevés géotechniques sur fond de plan levé par un géomètre-expert

Une portion de la RD236 de 32 m de longueur environ est ainsi sous-cavée par la carrière Nord. Il faut également souligner que cette partie de la carrière ne possède aucun pilier à l'aplomb de la chaussée.

Deux piliers, celui bordant le bassin et celui immédiatement au nord-est de ce dernier, présentent de nombreuses fractures mécaniques qui traduisent leur état de surcharge. Un rapide calcul montre en effet que la contrainte en compression s'exerçant sur le pilier le plus proche du puits est voisine de 7 MPa, ce qui est beaucoup plus élevé que la résistance à la compression à long terme du calcaire local qui n'excède pas 5 MPa. Par ailleurs, entre ces piliers le premier banc de toit s'est fissuré par flexion. Les reports de charge dus à la déficience de ces piliers s'effectuent sur les autres piliers et les bords francs de la carrière, mais les portées entre appuis deviennent telles (16 à 22 m) que les autres piliers peuvent à leur tour périr par écrasement et les bancs de toit se rompre par flexion, comme on peut déjà l'observer entre les deux piliers sud-est. Un phénomène d'effondrement généralisé est à craindre dans cette carrière ; il en découlerait de graves désordres sur la RD236 et une partie de la propriété Loiseau.

On remarque également, dans le secteur ouest de la carrière, plusieurs fissures géologiques ayant joué mécaniquement.

Si au moment des travaux la carrière apparaissait trop dégradée, il faudrait envisager de réaliser ces obturations depuis la surface, à l'aide de plots de coulis rigide injecté dans des forages. Un cahier des charges décrivant les différents travaux est joint en annexe 6.

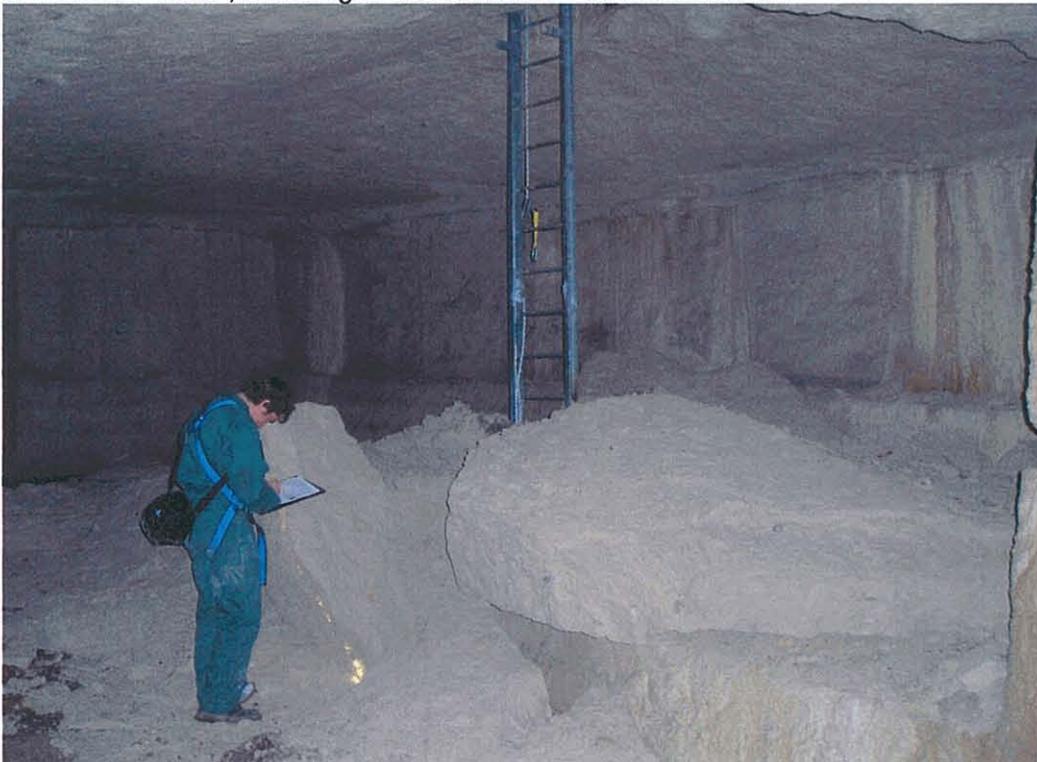
Photo 14 – Carrière "Sud-Ouest", St-Georges-des-Coteaux – Echelle d'accès et blocs au sol, suite à la réalisation du puits

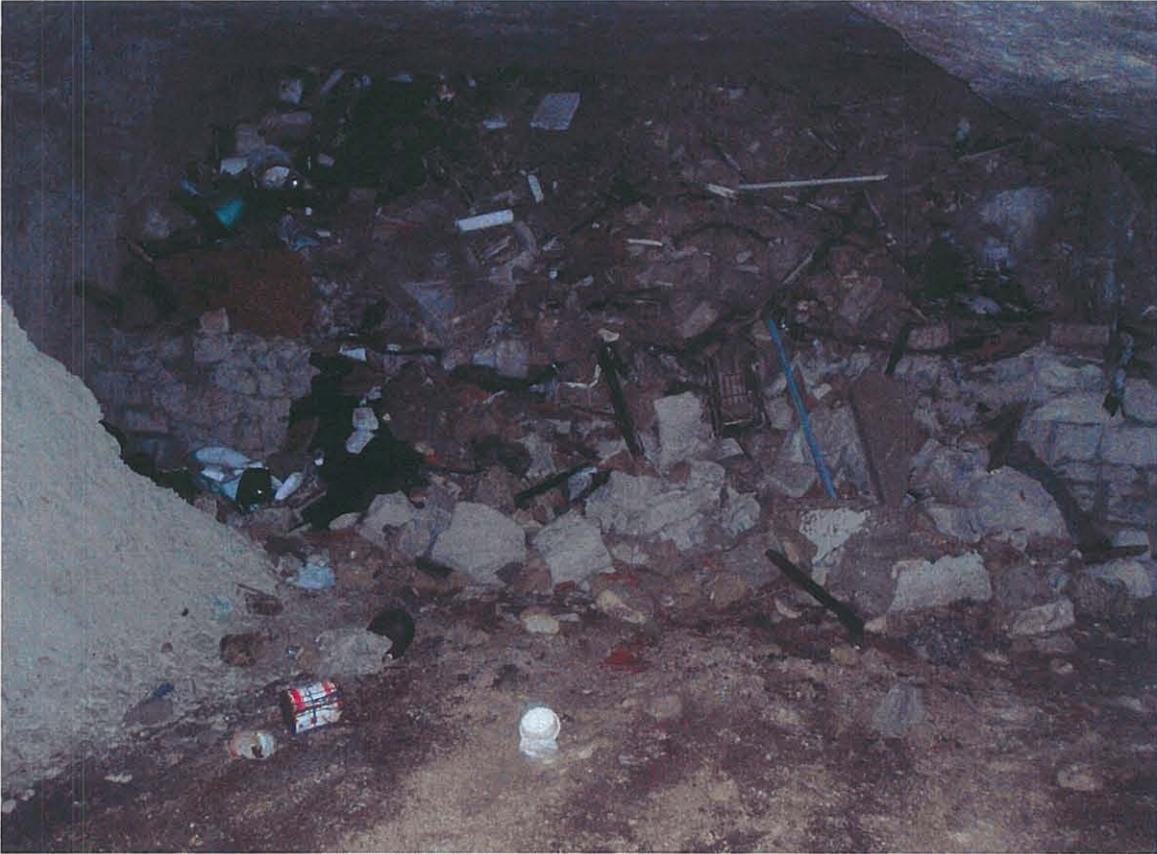
Photo 15 – Carrière "Sud-Ouest", St-Georges-des-Coteaux – Ancien puits d'accès remblayé

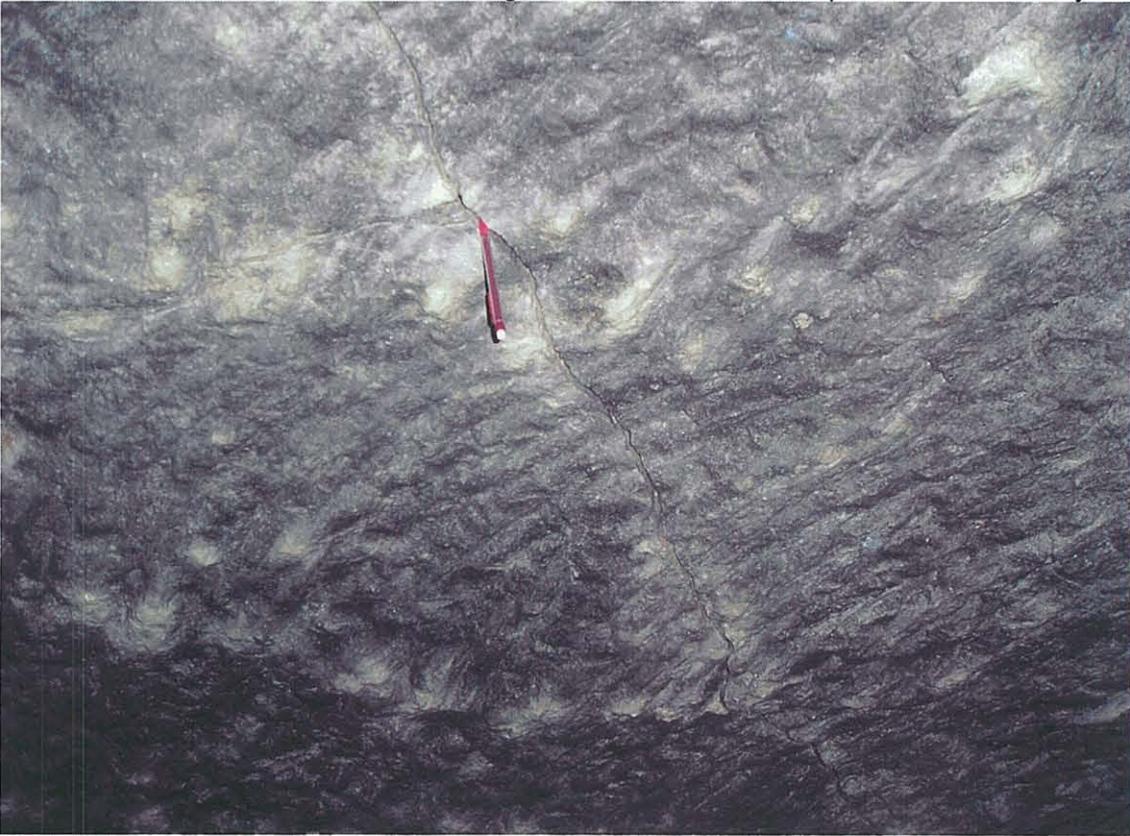
Photo 16 – Carrière "Sud-Ouest", St-Georges-des-Coteaux – Fissure mécanique

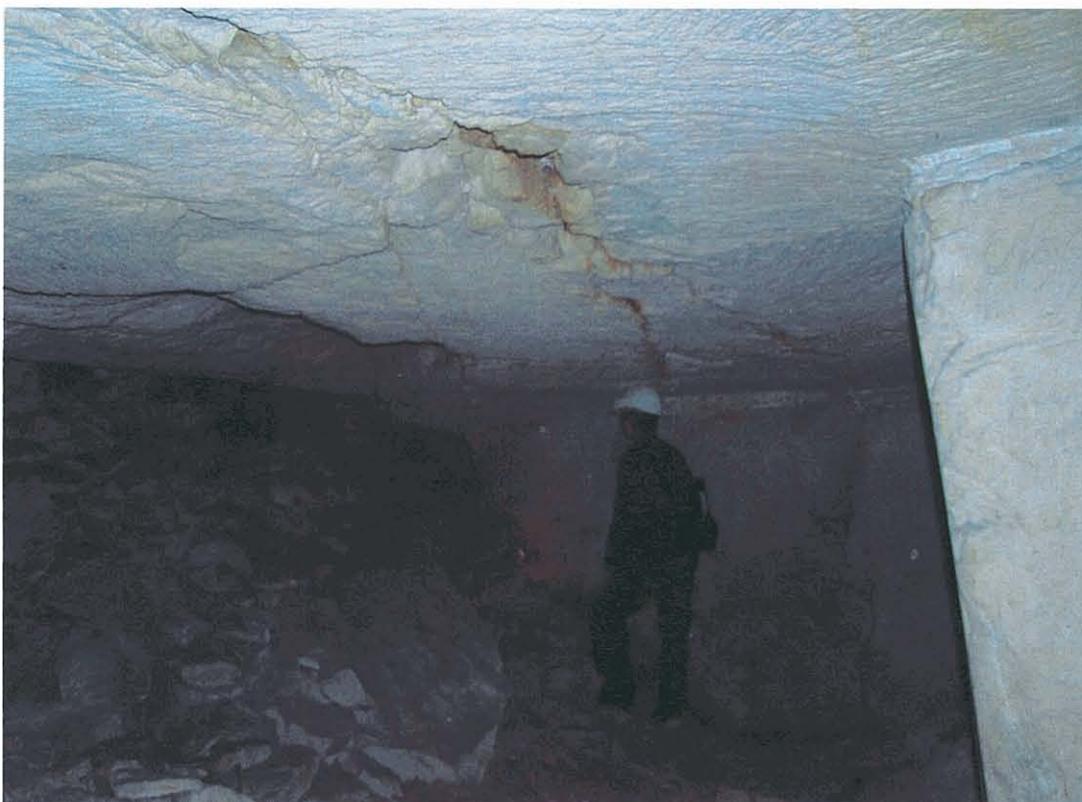
Photo 17 – Carrière "Les Mauds" sud RD, Thénac – Entrée au sud de la RD avec anciennes chutes de blocs

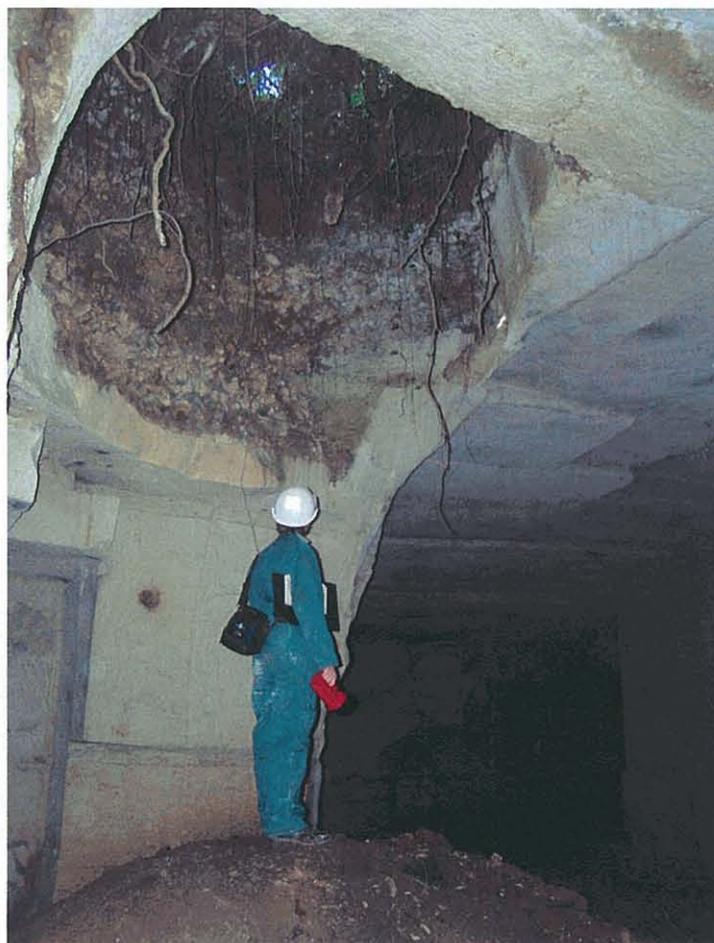
Photo 18 – Carrière "Les Mauds" sud RD, Thénac – Ancien fontis

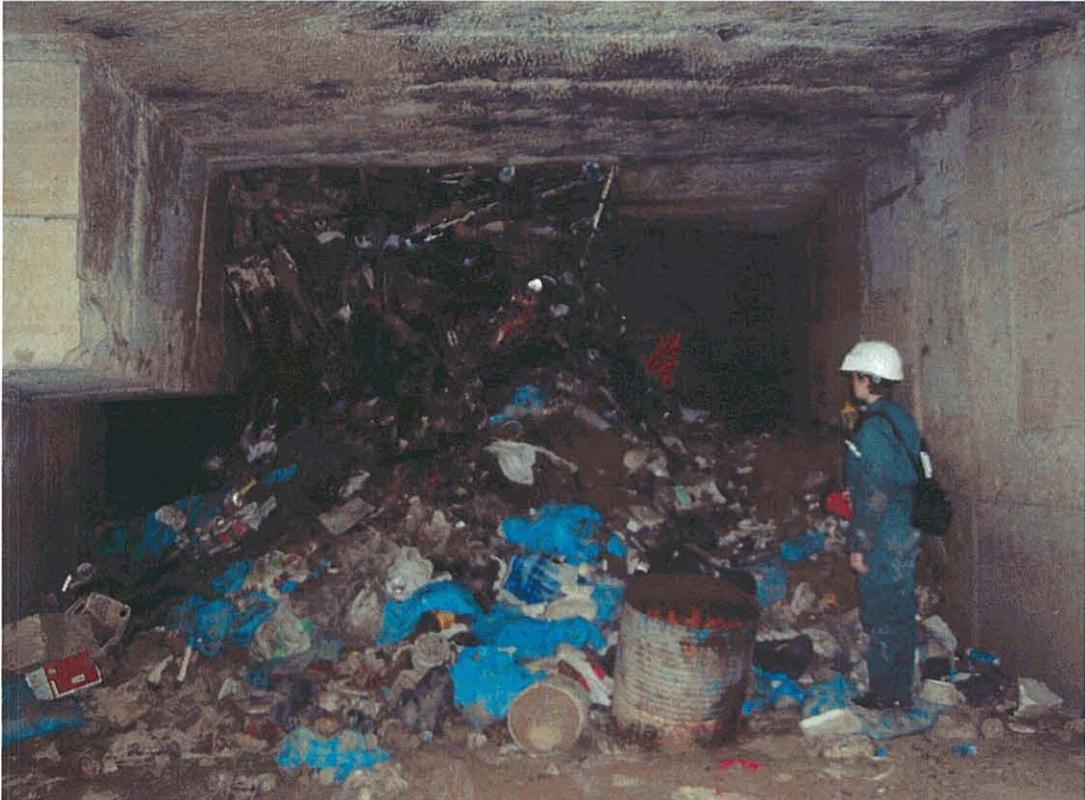
Photo 19 – Carrière "Les Mauds" sud RD, Thénac – Ancien puits d'extraction totalement remblayé

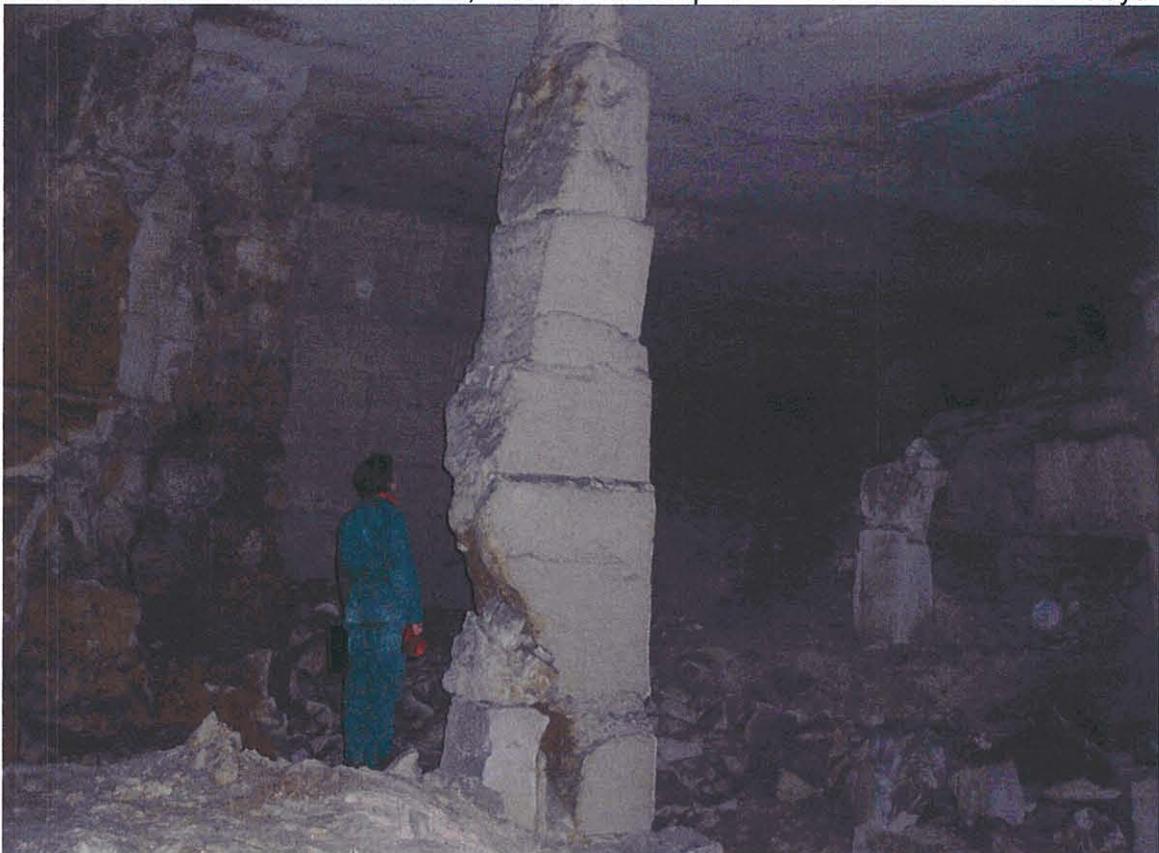
Photo 20 – Carrière "Les Mauds" nord RD, Thénac – Pilier à bras très élancé

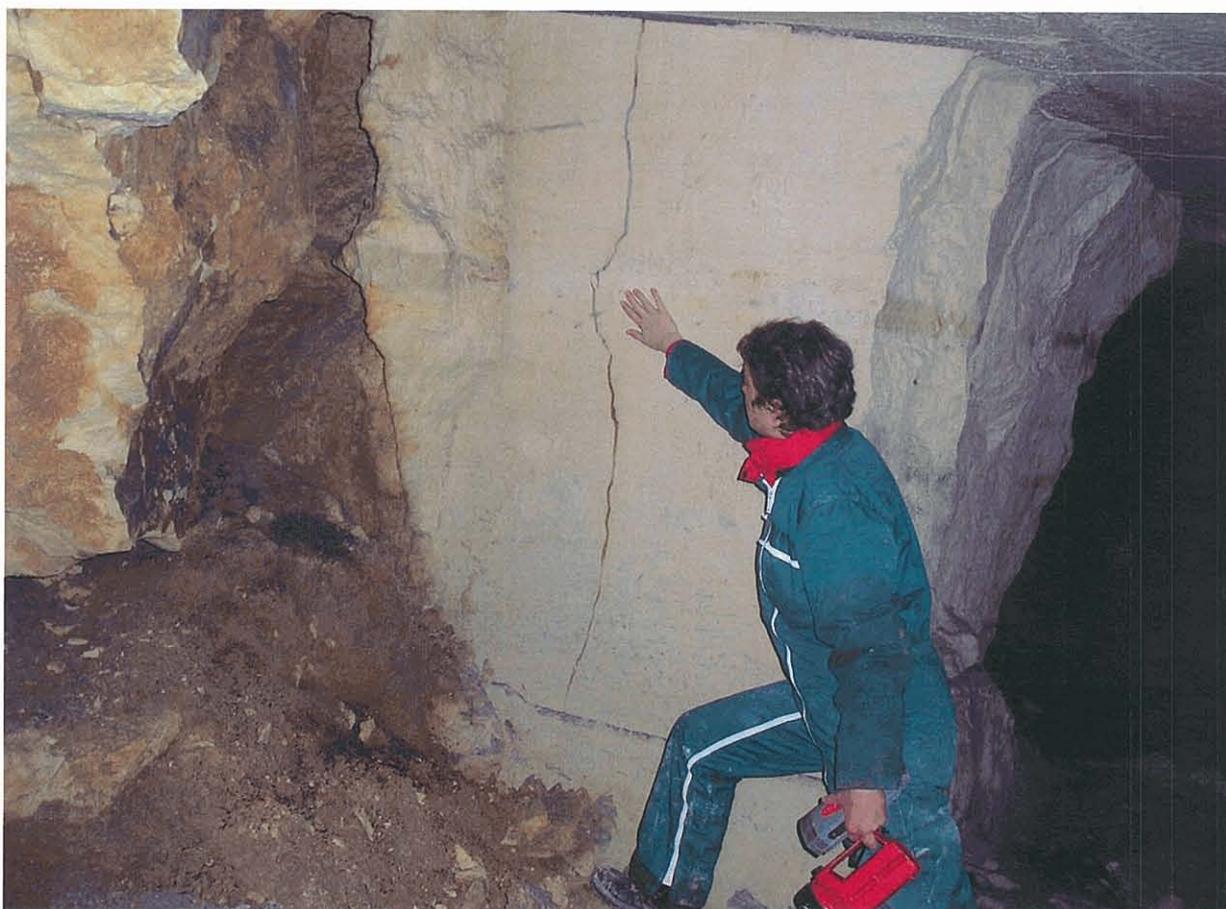
Photo 21 – Carrière "Les Mauds", nord RD, Thénac – Bord de carrière sous la route, karstifié et cassé
