# Commune de Sada – Projet de RHI dans le quartier de M’Kaféni

Définition des aléas naturels et des mesures de  
protection contre les mouvements de terrain

Rapport « final »

**BRGM/ RC-54822-FR**  
Septembre 2006

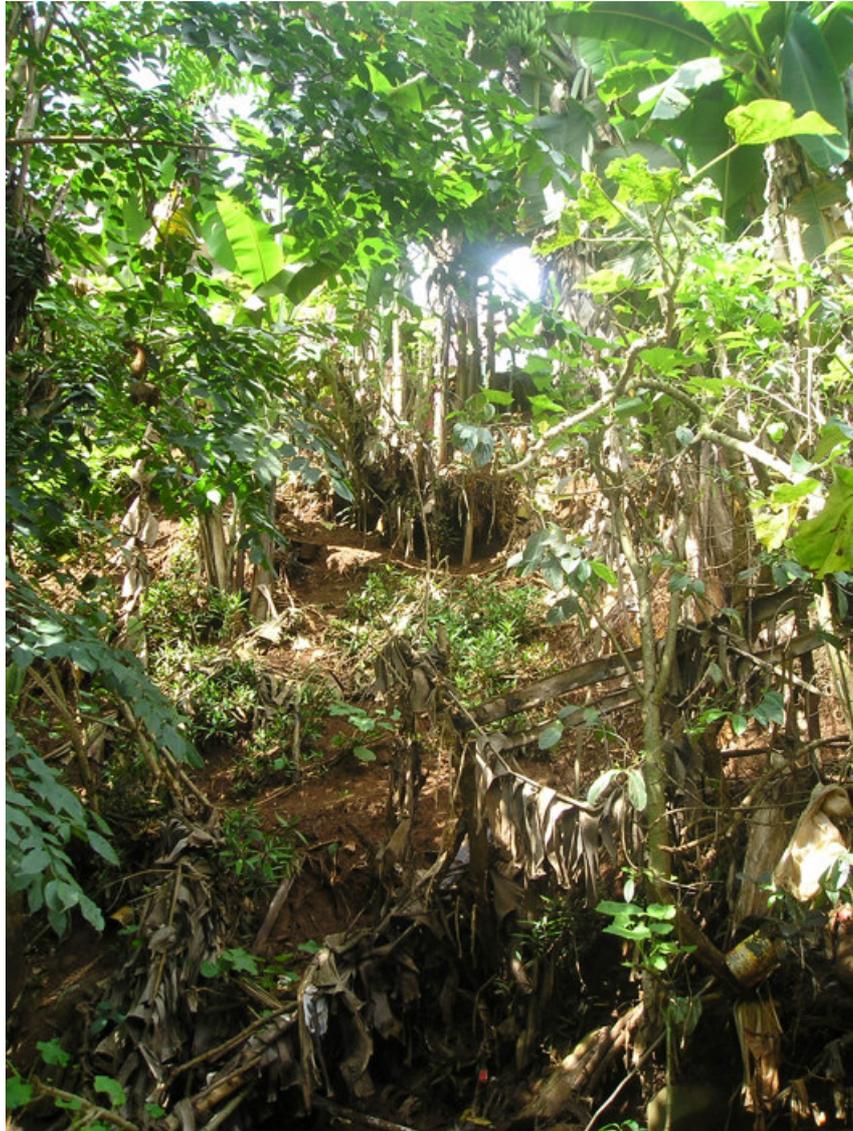
*Illustration 4 – Colluvions pierreuses instables sur le flanc nord de la ravine (point n°10)*

Les altérites semblent renfermer peu de gros blocs, sauf quand il s'agit de matériels issus de projections comme cela peut être le cas au nord du site (cf. illustration 6), contrairement aux colluvions. Ces dernières apparaissent en général relativement consolidées ; localement elles sont cependant décomprimées mais sur une épaisseur qui ne semble pas excéder 1,5 m. Dans ces rares cas elles sont particulièrement érodables (cf. illustrations 11 à 14) –elles peuvent libérer des blocs par érosion régressive et le lit de la rivière en est un exemple typique- et instables sur les pentes (cf. illustrations 5, 6 et 11).

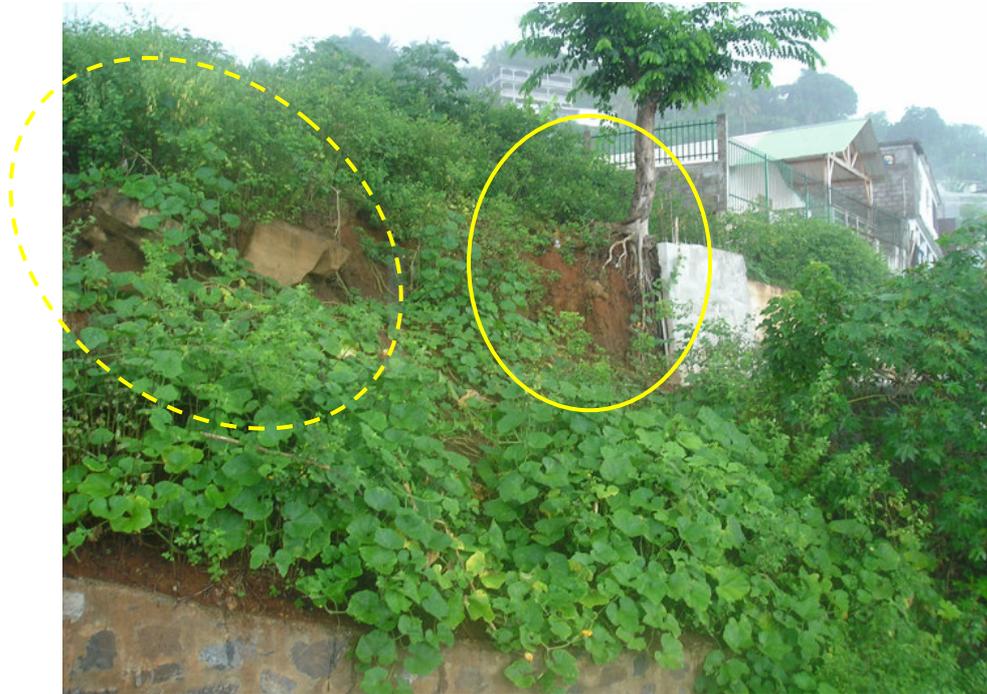
*Illustration 5 – Talus au nord du point n°29 - Colluvions à gros blocs (tiretés) et altérites (trait continu)*

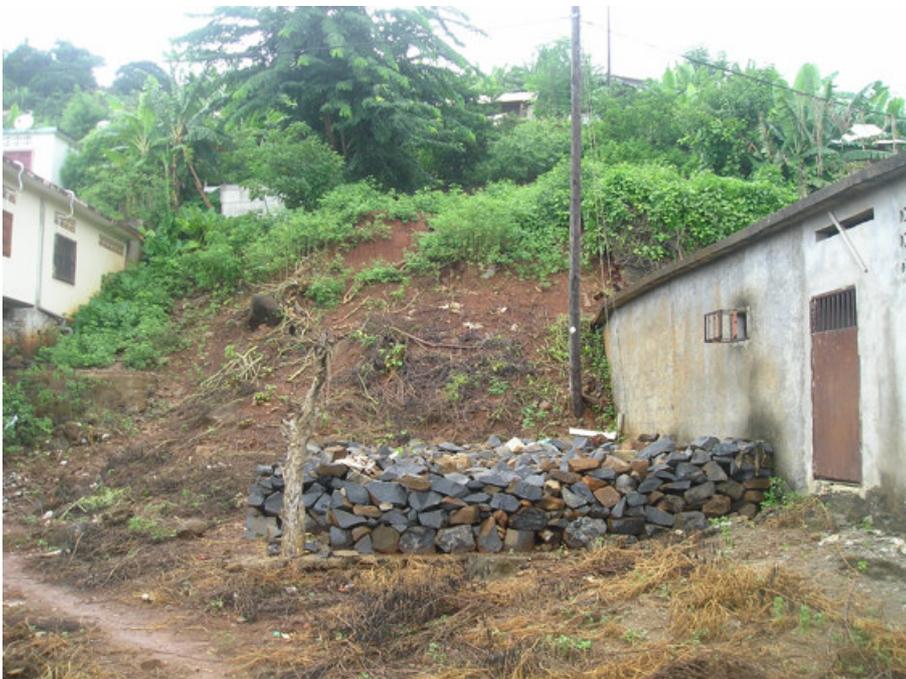
*Illustration 6 – Colluvions à blocs sur altérites (point n°30)*

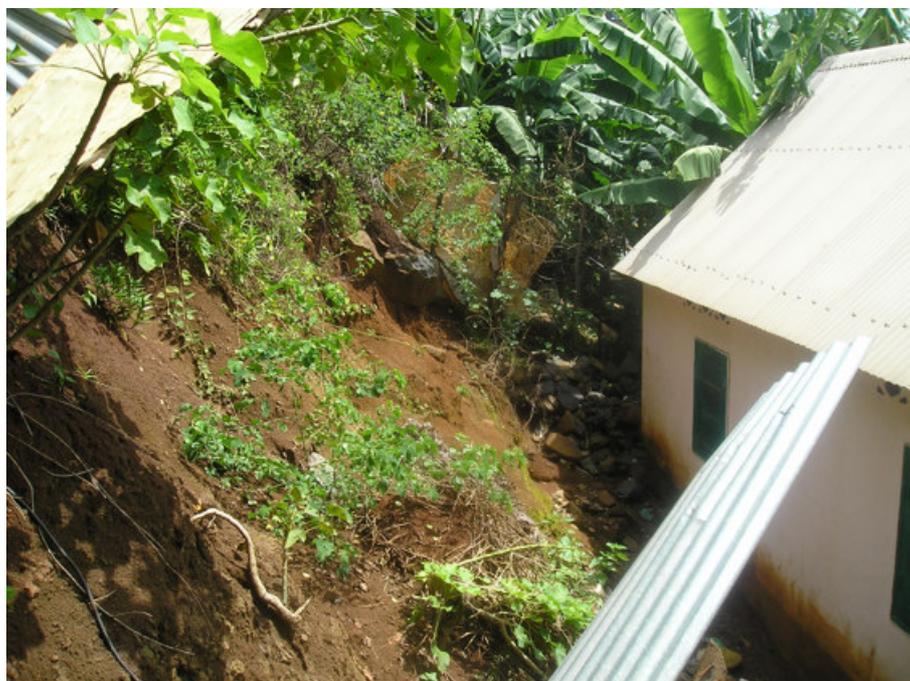
*Illustration 9 – Colluvions à blocs épars sur altérites (point n°51)*

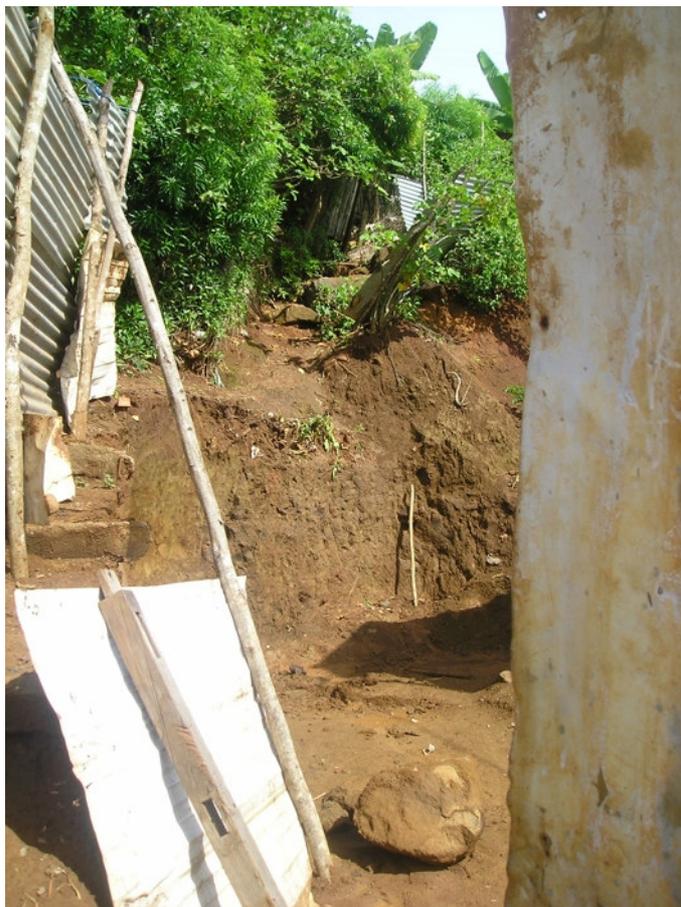
*Illustration 10 – Altérites sous colluvions à blocs (point n°51)*

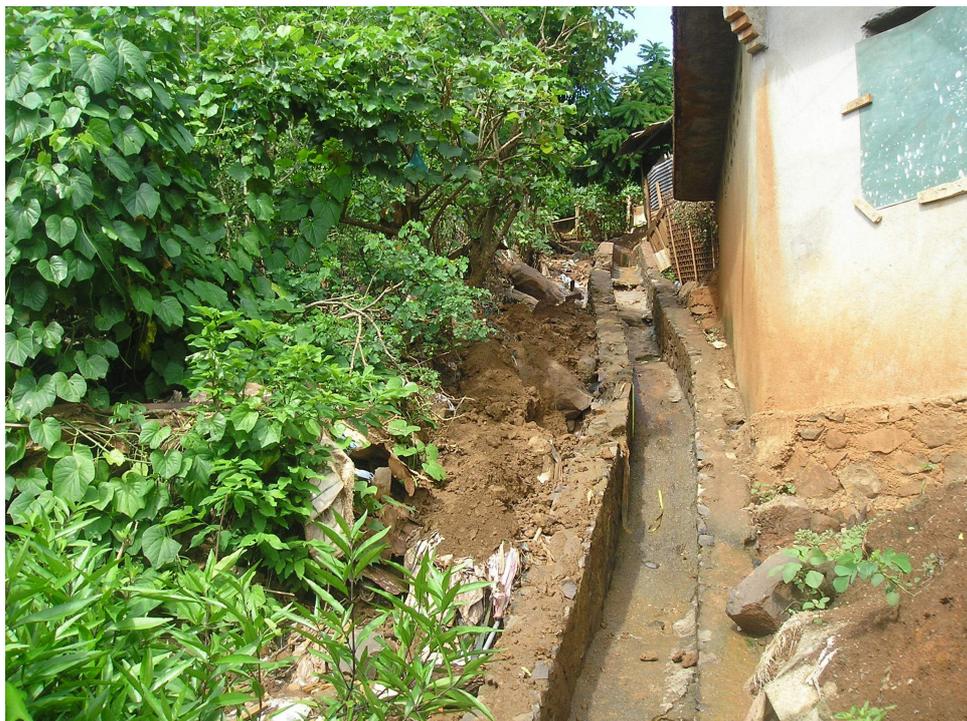
*Illustration 11 – Caniveau béton de la ravine nord ruiné en partie supérieure (cf.ill.12) par l'érosion régressive de l'encaissant lors des débordements fréquents*

La sécurité vis à vis des glissements en grande masse ne peut être assurée que si **les eaux de ruissellement – terrain naturel et toitures- sont récoltées dans un réseau EP -correctement dimensionné et réalisé dans les règles de l'art- et dirigées vers un exutoire situé en aval du projet de RHI.** Celui ci semble prendre en compte cette nécessité qui concerne à la fois la ravine nord dont le caniveau est entièrement à refaire, la petite ravine la plus septentrionale, les chemins qui doivent être réalisés, **mais également la route qui domine le quartier.**

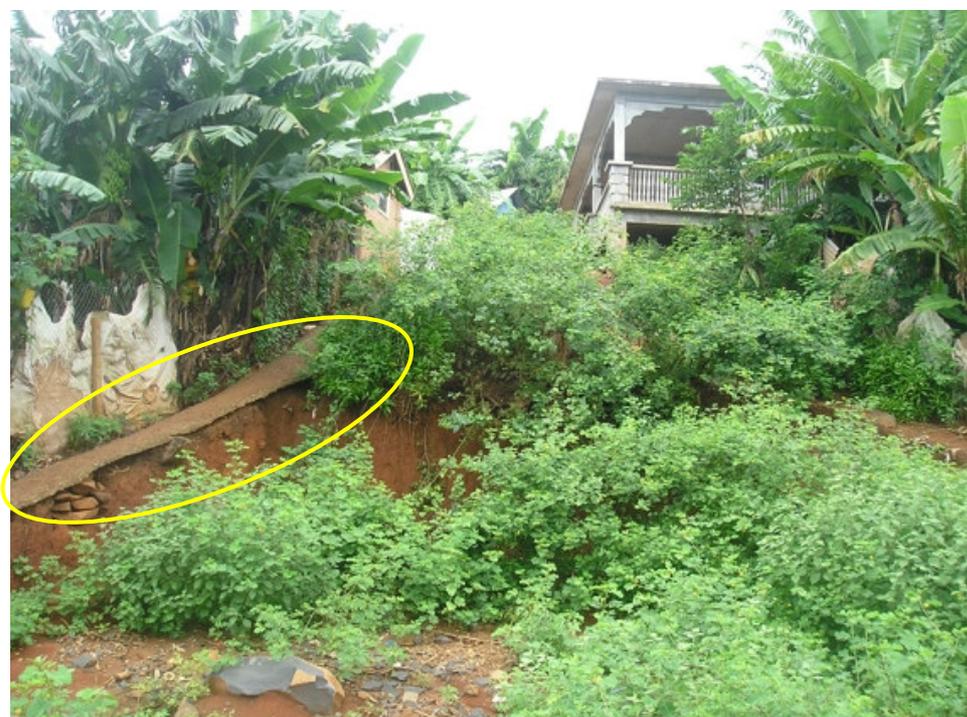
*Illustration 12 - Erosion en bordure du chemin cimenté (point n°39)*

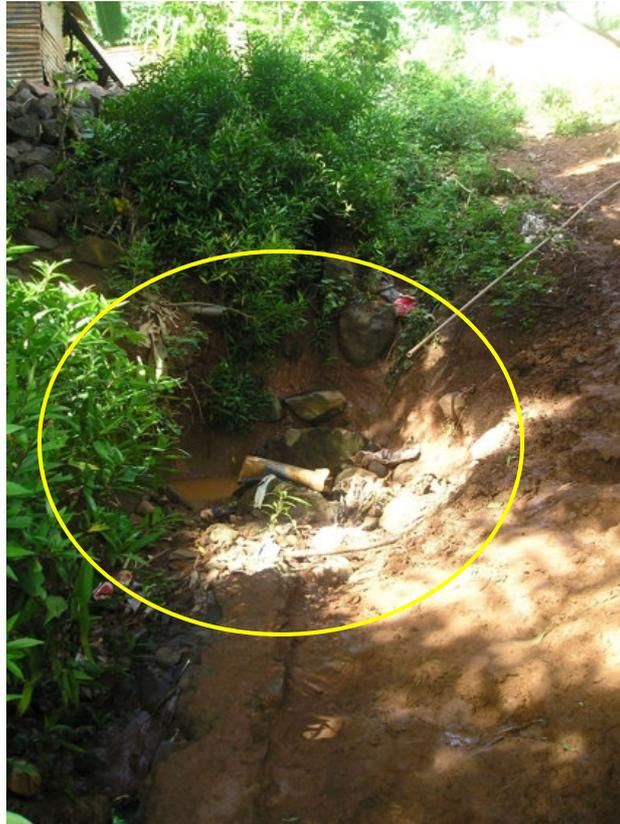
*Illustration 13 – Le caniveau a été démantelé et les eaux de ruissellement ont créé une vasque*

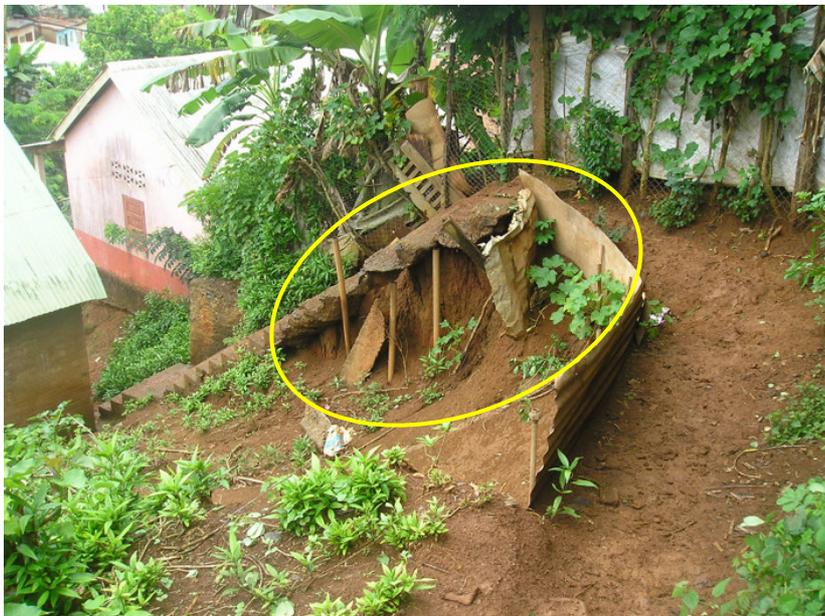
*Illustration 14 – Erosion des altérites / colluvions par le ruissellement (crête talus point n°36) – Escalier partiellement détruit*

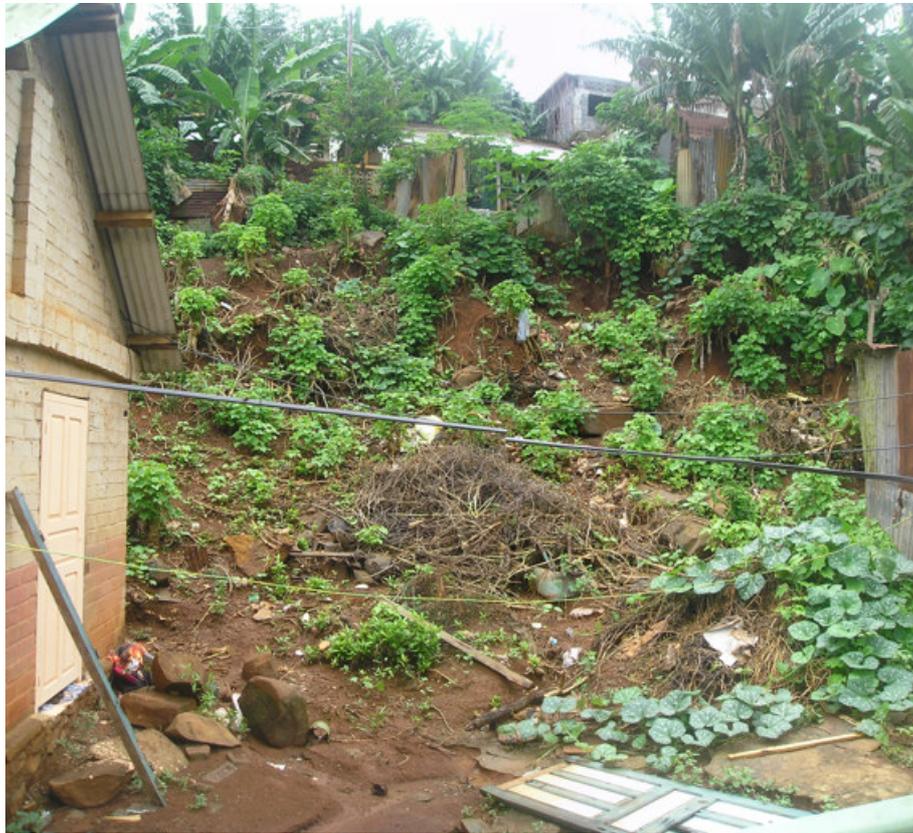
Dans l'emprise même de la RHI nous n'avons observé aucun indice tangible d'instabilités autre que superficielles ou associés à des problèmes de ravinement par les eaux pluviales comme explicité précédemment. Relativement aux instabilités superficielles, c'est en particulier le cas le long de la ravine et du talweg nord, mais également au niveau de terrassements en déblai non protégés (cf. illustration 15).

*Illustration 15 – Glissement superficiel des colluvions à blocs (point n°37)*

Dans le détail, les différents talus terrassés et laissés à nu présentent une stabilité précaire et il convient de les conforter à l'aide de mur de soutènement. On observe sur les fig.1 et 3 de l'annexe 6 que la mise en place d'un mur poids contre le talus situé en contre bas de la rue fait passer le facteur de sécurité au glissement de 1,11 à 1,48 (stable). Ces murs doivent cependant être dimensionnés pour être stables au renversement et au glissement sur leur base à l'aide des caractéristiques mécaniques
